山區道路易致災路段調查評估、風險 分析及監測預警管制技術之研發(2/4)

交通部運輸研究所

中華民國 102 年 1 月

台24線又稱之為「新南橫公路」，起點在屏東市，預計終點在台東縣知本，行政院於2011年3月28日公告解編阿禮至知本路段。本路線自三地門(22.6K)，開始進入山區道路路段，目前僅通車到霧台鄉阿禮(48.5K)，全長約24.9公里，海拔自三地門標高約為130公尺自阿禮標高約為1,240公尺，全段山區道路高差約為1,210公尺，台24線養護單位為交通部公路總局第三區養護工程處潮州工務段段。

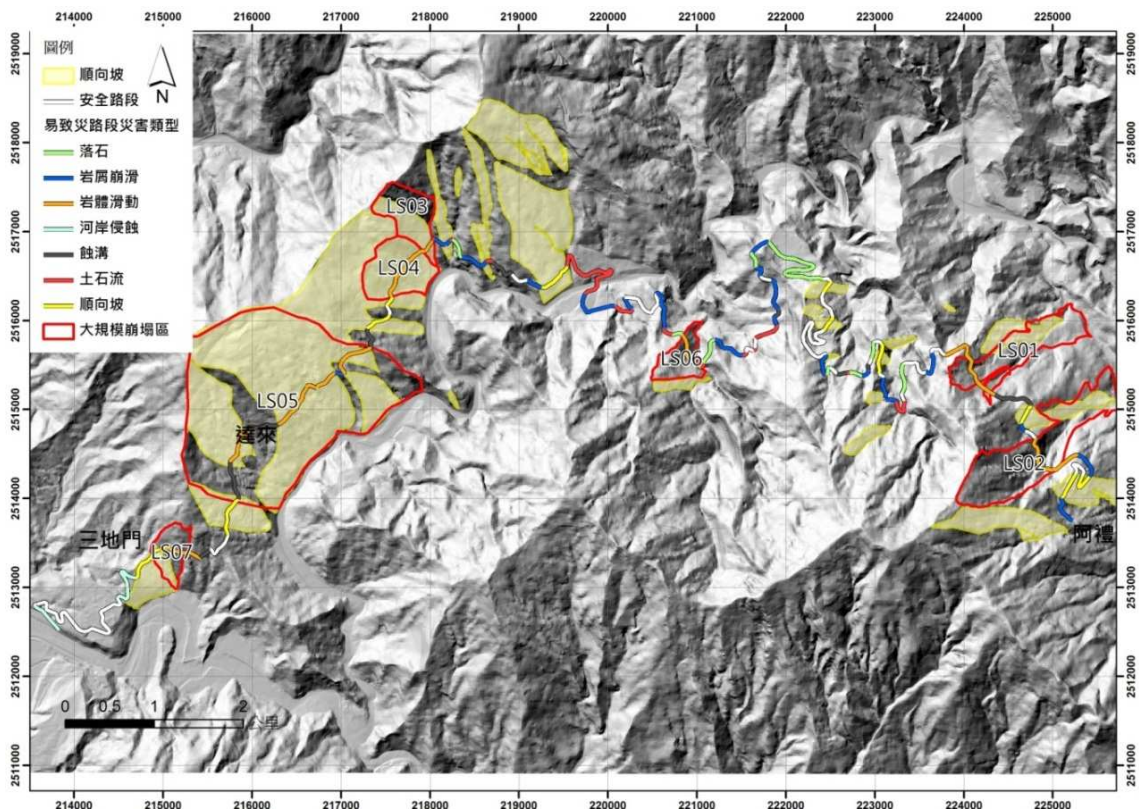
圖 4.66 研究區域內之大規模滑動區位空間分布圖

經資料蒐集、判釋與現地調查結果，顯示研究區域內之大規模滑動區位共計有7處(圖4.66，編號LS01~LS07)，細部之統計資料如表4-11。依據本計畫大規模滑動區之類型分類，屬於類型II者共計3處(LS01、LS02、LS06)、屬於類型III者共計1處(LS05)、屬於類型V者共計3處(LS03、LS04、LS07)。在發生的特性與成因分析部分，地質構造方面皆為板岩區，而在地質敏感區部分，除了LS06外有6處位處順向坡、有2處具河岸侵蝕特性(LS04、LS05)、有2處具蝕溝侵蝕影響(LS02、LS06)。

在崩塌面統計部分以LS05的面積為最大，約381.5公頃。在坡度之統計部分，以LS02的坡度最陡，約37度左右。而各大規模滑動區，細部說明如下：

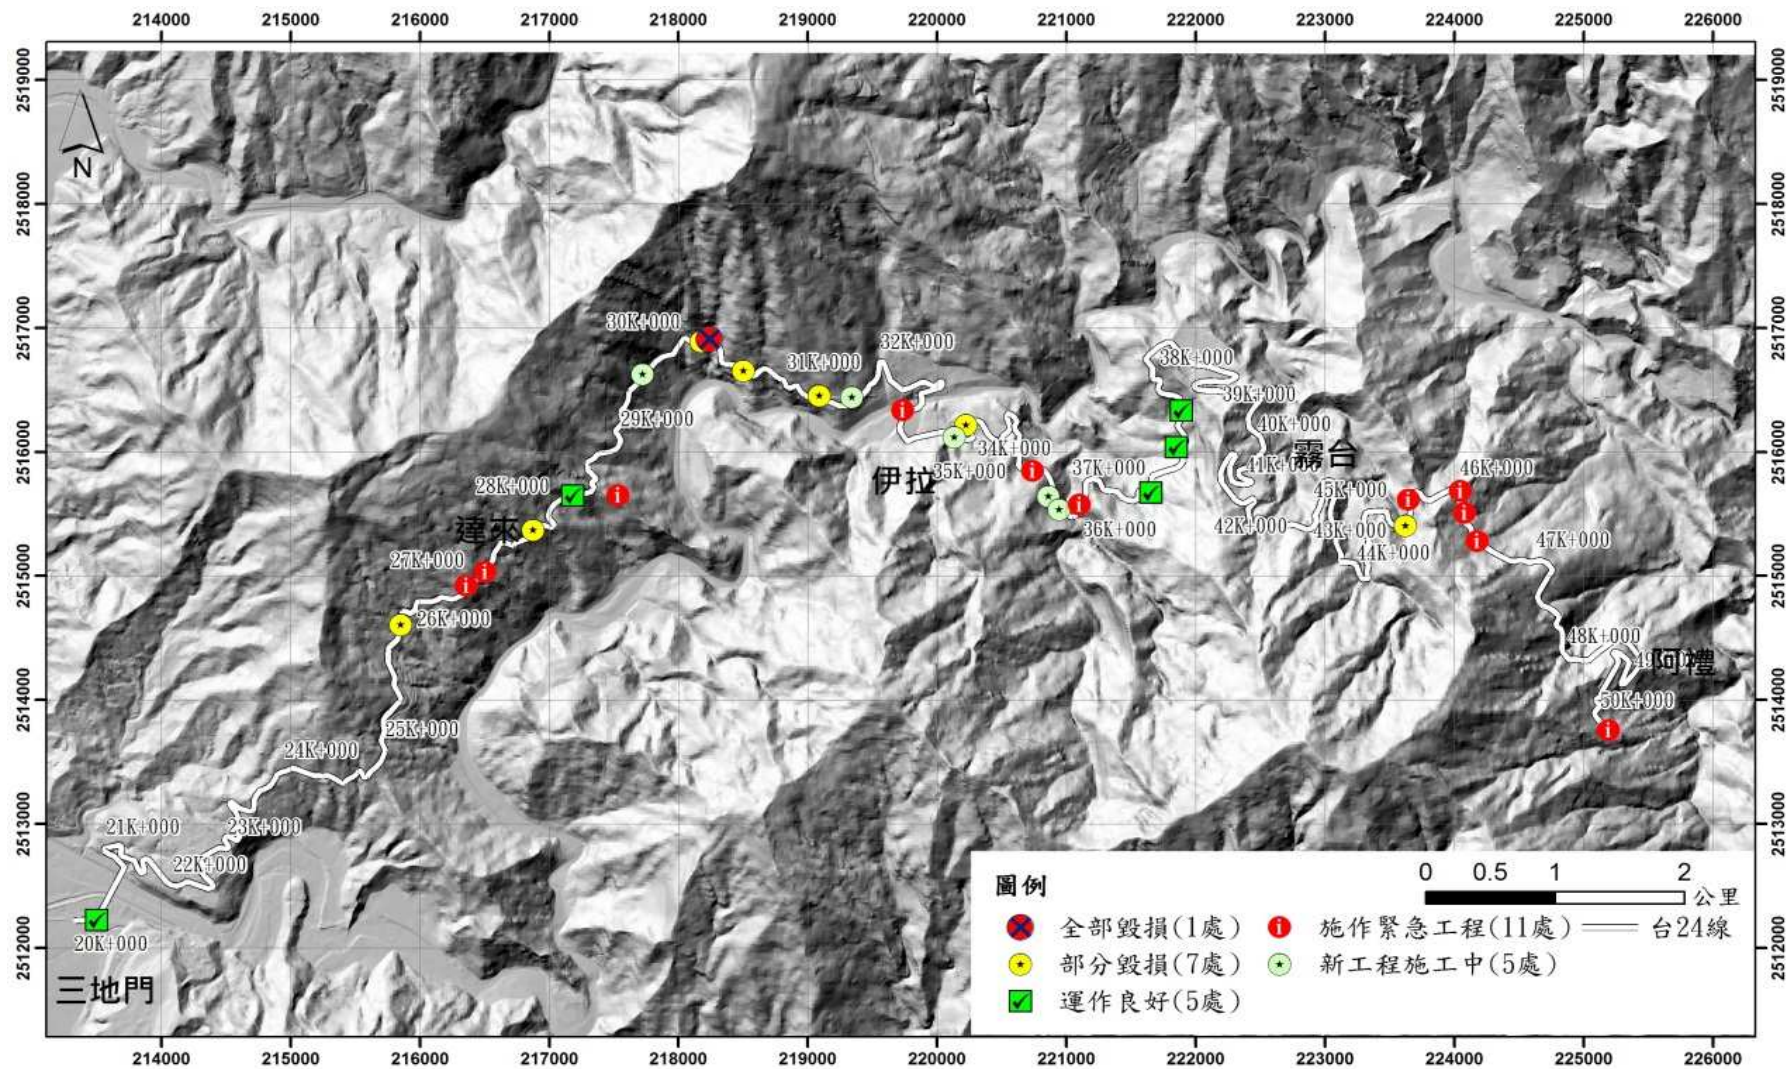
圖 4.77 台 24 線山區道路重大災例復建措施工程現況圖

依據調查結果顯示29處復建措施工程現況中，13處既有工程、5處新建工程與11處緊急工程。在13處既有工程中，有1處全部毀損、有7處部分毀損、有5處運作良好，此顯示有超過一半以上之既有工程設施有持續受破壞的情形。

工程現況中有5處新建工程皆為莫拉克颱風後之復建工程，其影響坡面皆為全坡面，此亦顯示全坡面之整治區域需耗費比較多的時間，因尚未完成，其復健成效須待後續年度計畫持續觀察及評估。另有11處緊急工程有8處位於伊拉橋以東區域、有5處位於霧台以東，此亦說明莫拉克颱風後台24線復建重點為三地門至霧台段。

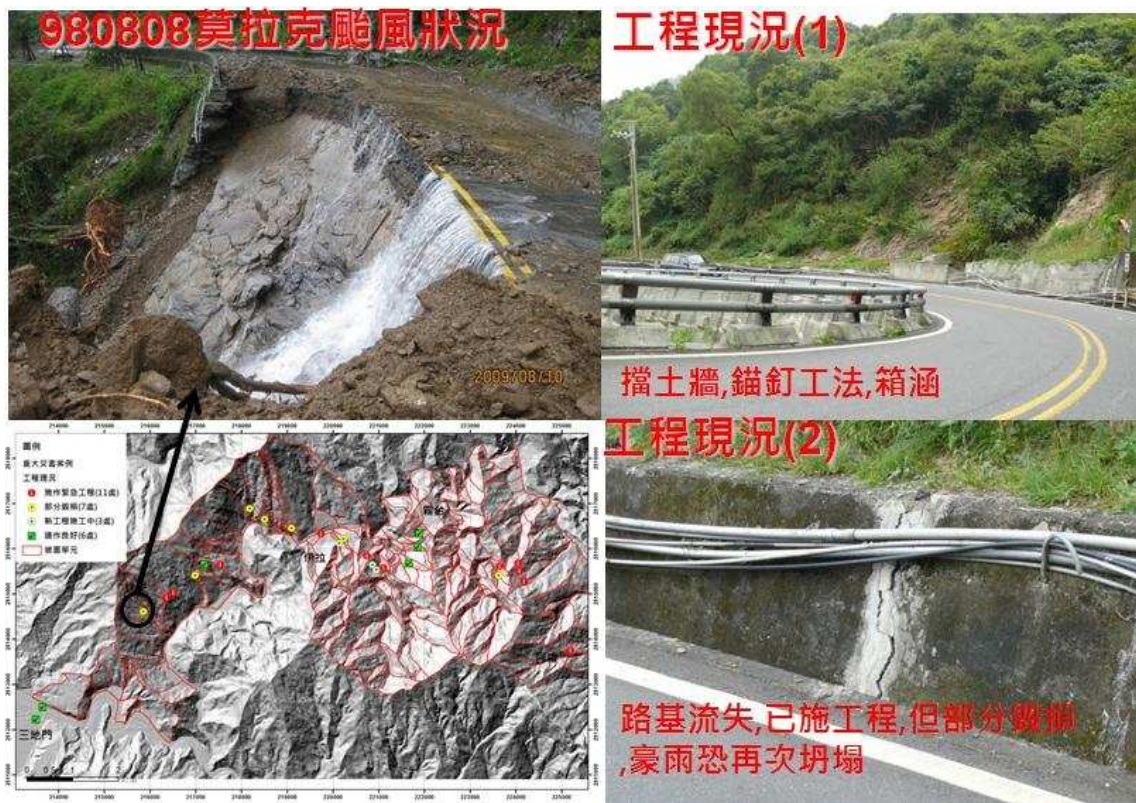
圖 4.78 樁號 26K+000 岩體滑動災害狀況與復建工程現況圖

樁號26K+000處之岩體滑動位於三地門與達來間，位處順向坡與凹谷地形，曾於98年8月8日莫拉克颱風與101年6月9日豪雨，因雨水漫流並匯集至凹谷，造成下邊坡路基下刷流失與上邊坡崩塌之全坡面破壞情形，下邊坡路基流失後可見順向坡岩體出露。目前已施作擋土牆、錨釘工法、箱涵等工程。

由現地之復建工程措施現況發現道路上邊坡擋土牆有壞現象，雖經緊急修補後亦有龜裂情形，因本區位與凹谷與順向坡地形，因此與水易於匯集而產生崩壞，因此建議可加強排坡面與道路之排水工程以避免災害再次發生。

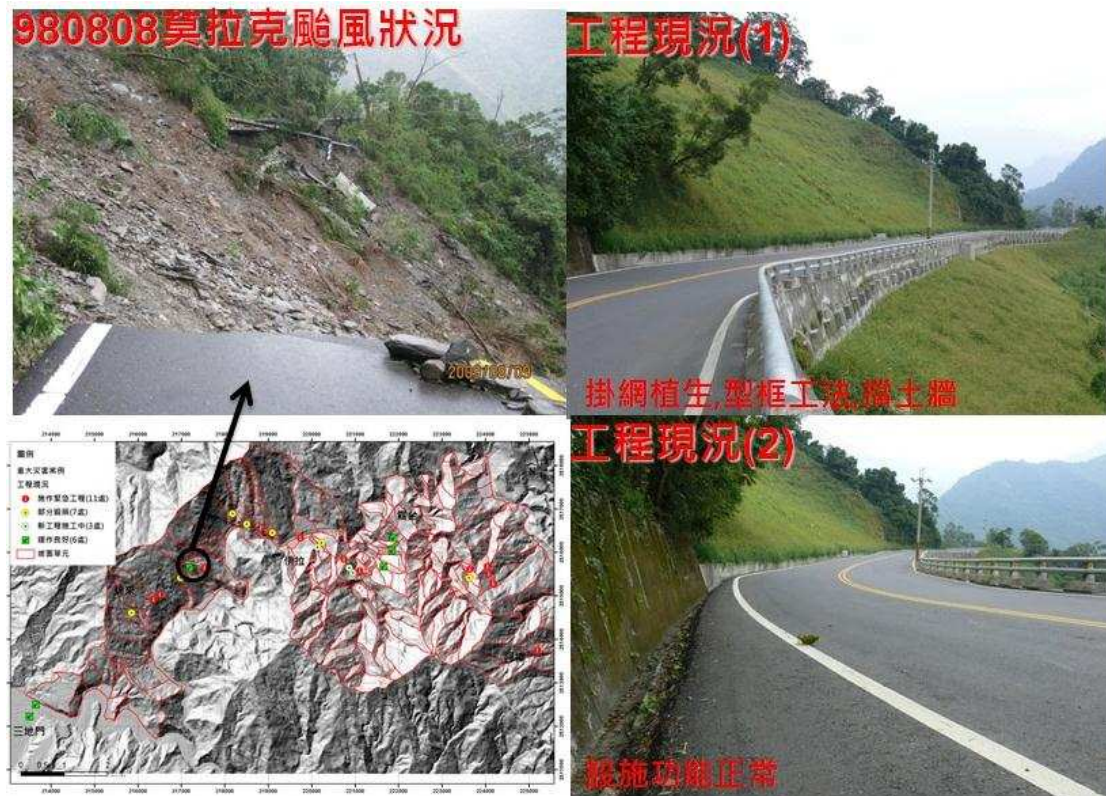
圖 4.79 樁號 28K+300 岩體滑動災害狀況與復建工程現況圖

樁號28K+300處之岩體滑動位於達來與伊拉間，位處順向坡地形，曾於98年8月8日莫拉克颱風，因雨水漫流，造成全坡面崩塌破壞情形，造成28K+100至28K+400之路段流失，下邊坡路基流失後可見順向坡岩體出露。其致災原因為位處順向坡地形，雨水入滲後，增加順向坡及弱面之孔隙水壓，而導致全坡面破壞，目前已施作擋土牆、錨釘工法、型框工法等工程，工程總長約300公尺，高度約30公尺，坡面保護面積達75%以上。

由現地復建工程措施現況進行觀察，目前工程現況運作良好，因此處工程屬剛完工階段，後續仍需持續評估其工程效益。

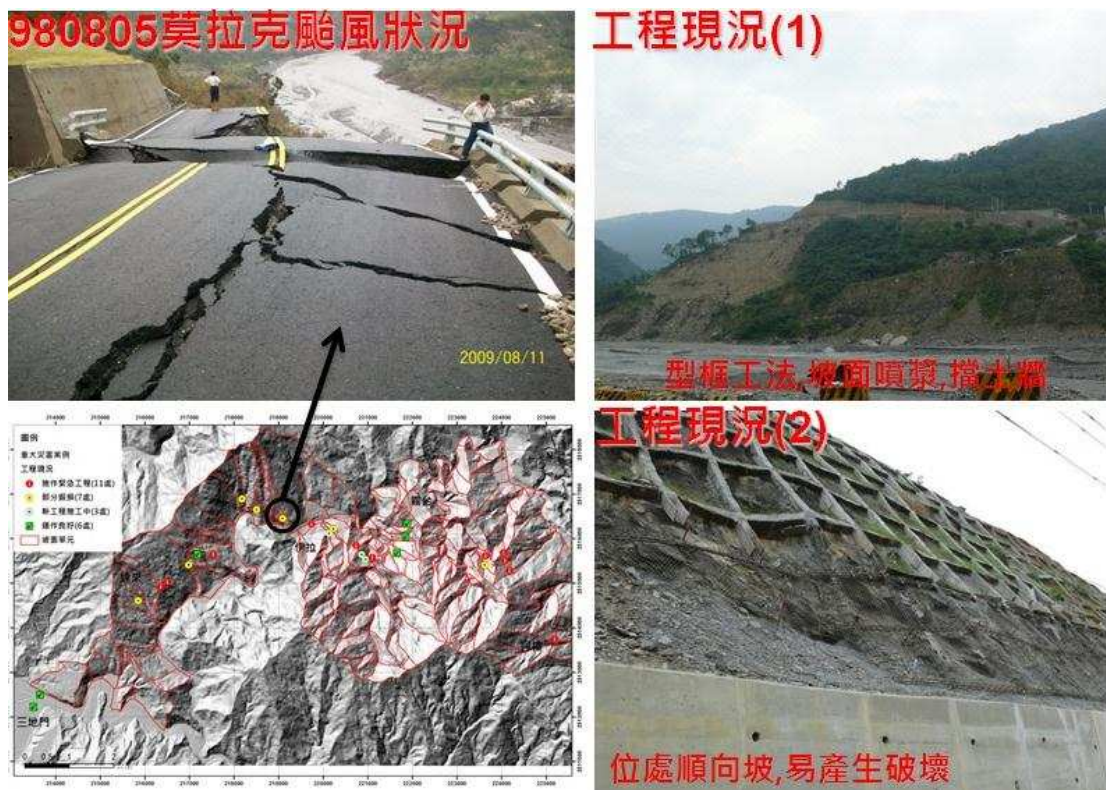
圖 4.80 樁號 31K+500 岩體滑動災害狀況與復建工程現況圖

樁號31K+500處之岩體滑動位於達來與伊拉之間，位處順向坡地形，曾於98年8月8日莫拉克颱風造成全坡面崩塌破壞情形，導致31K+300至31K+800之路段流失，下邊坡路基流失後可見順向坡岩體出露。其致災原因為位處順向坡地形，同時下邊坡坡趾位處河岸攻擊坡，持續河岸侵蝕作用下，坡趾土石持續流失，而導致坡面下滑破壞。目前道路邊坡施作排樁擋土牆、型框工法與坡面噴漿等工程，工程總長約100公尺，高度約20公尺，坡面保護面積達約在50~75%以上，同時水利署亦於河岸侵蝕側施作護岸工程，以保護坡趾避免持續流失擴大災害。

由現地復建工程措施現況進行觀察，目前道路邊坡擋土牆上方型框工法有破壞現象，而下邊坡坡面持續呈裸露狀態，極有可能再次產生災害。因此建議儘速進行下邊坡保護工程以避免再次產生災害。

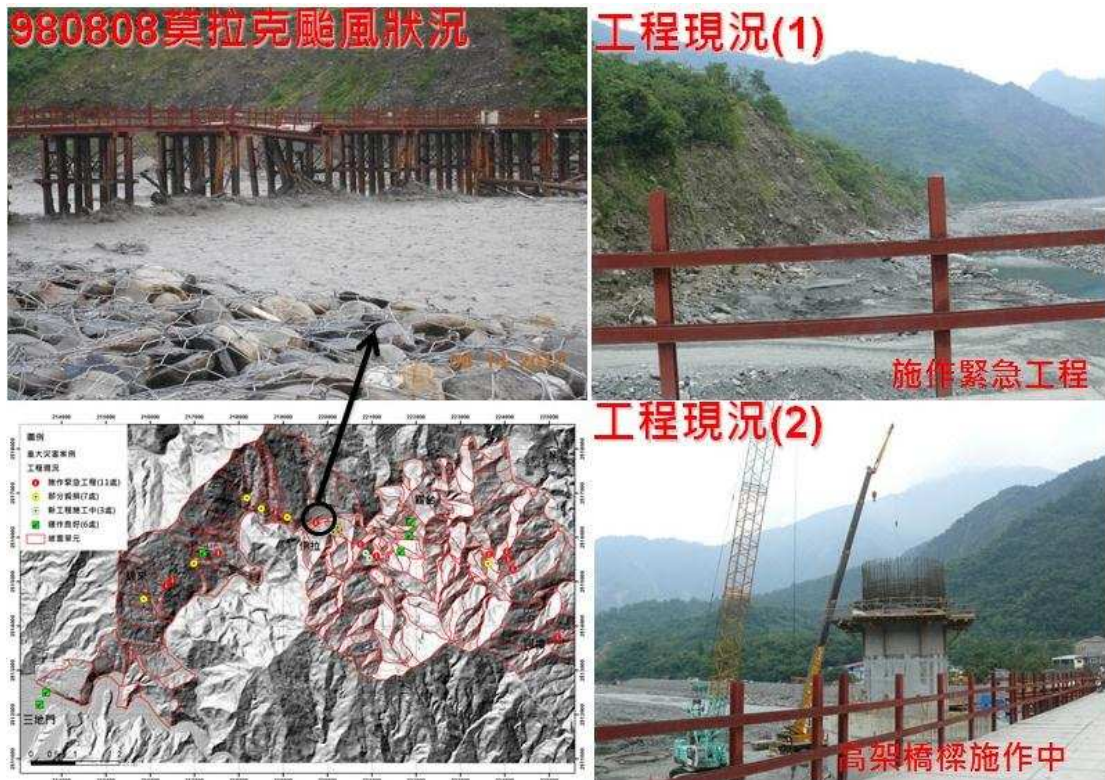
圖 4.81 樁號 32K+890 岩體滑動災害狀況與復建工程現況圖

樁號32K+890處之河岸侵蝕位於伊拉橋，位處隘寮北溪之河岸侵蝕測，於98年8月8日莫拉克時造成伊拉橋沖毀情形造成交通中斷。其致災原因為位處河岸侵蝕側，加上隘寮北溪流量大掏刷橋墩及橋台之基礎，而導致整座牆破壞而流失，之後雖施作便橋，但後續颱風多次將便橋再沖毀。目前公路除架設便橋維持交通不致中斷外，另施作長跨距之高架橋樑，新設計的橋樑總長度為440公尺，比舊橋(原長53.5公尺)長了約8倍之多，河道的橋墩高達75公尺，其兩側的跨徑各長140公尺，預定102年7月底完工，總投入經費高達6億2800萬元。同時水利署亦於河岸侵蝕側施作護岸工程，以保護坡趾避免持續流失擴大災害。

目前便橋隨時可能會因後續之豪雨或颱風造成毀損而交通中斷，待長跨距高架橋樑完成後將可避免河岸侵蝕之影響。

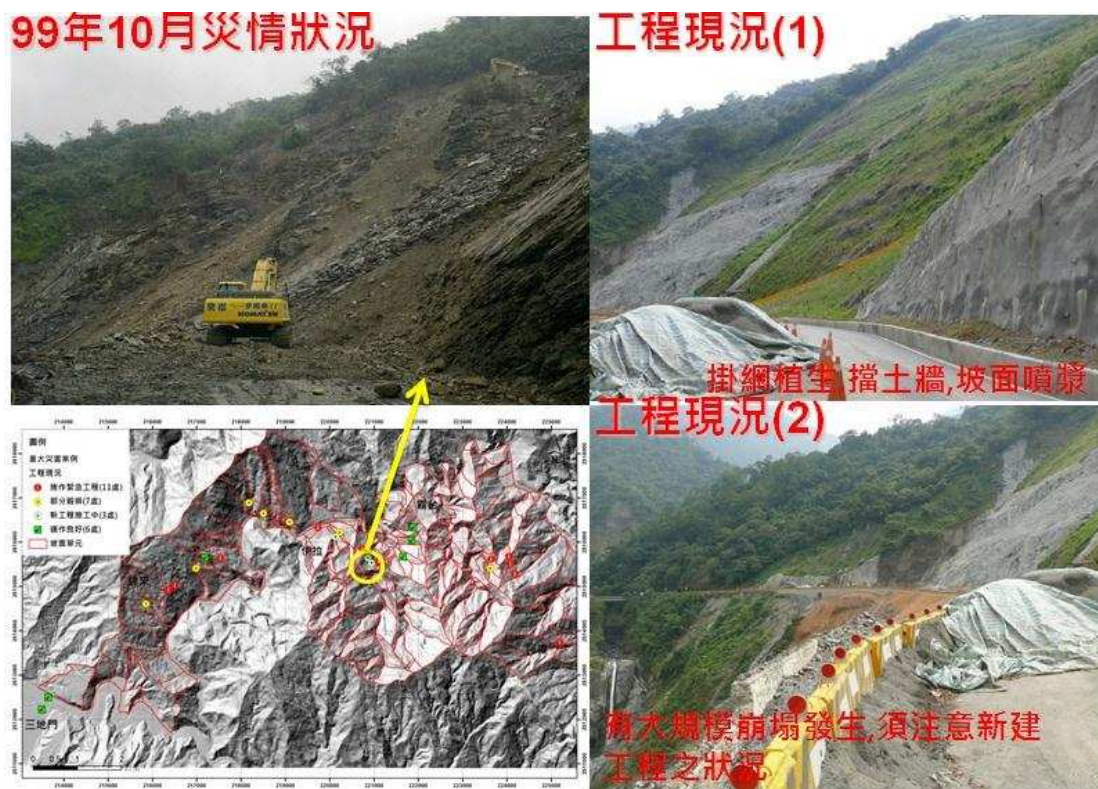
圖 4.82 樁號 35K+400 岩體滑動災害狀況與復建工程現況圖

樁號35K+400處之岩體滑動位於伊拉與霧台之間，位處陡坡地形，曾於99年12月16日豪雨事件造成全坡面崩塌破壞情形，導致35K+450~+700處崩塌地間歇性落石。其致災原因為位處順向坡地形，同時為陡坡地形，雨水入滲後，增加順向坡及弱面之孔隙水壓，而導致全坡面破壞。目前道路邊坡正在施作擋土牆、型框工法、掛網植生、坡面噴漿等工程，工程總長約100公尺，高度約20公尺，坡面保護面積達75%以上。

由現地復建工程措施現況進行觀察，因尚未完工，因此需再持續進行觀察與評估。

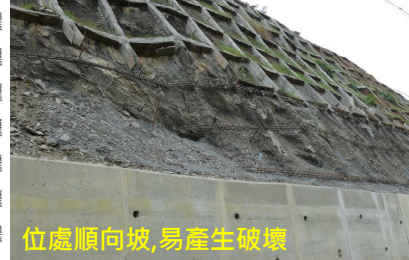
工程現況(2)

位處順向坡,易產生破壞
