MOTC-IOT-102-H1DB007b

山區道路易致災路段調查評估、風險分析 及監測預警管制技術之研發(3/4)

交通部運輸研究所

著者：謝明志、張道光、黃敏郎、劉峰榮、
許錕安、郭峯豪

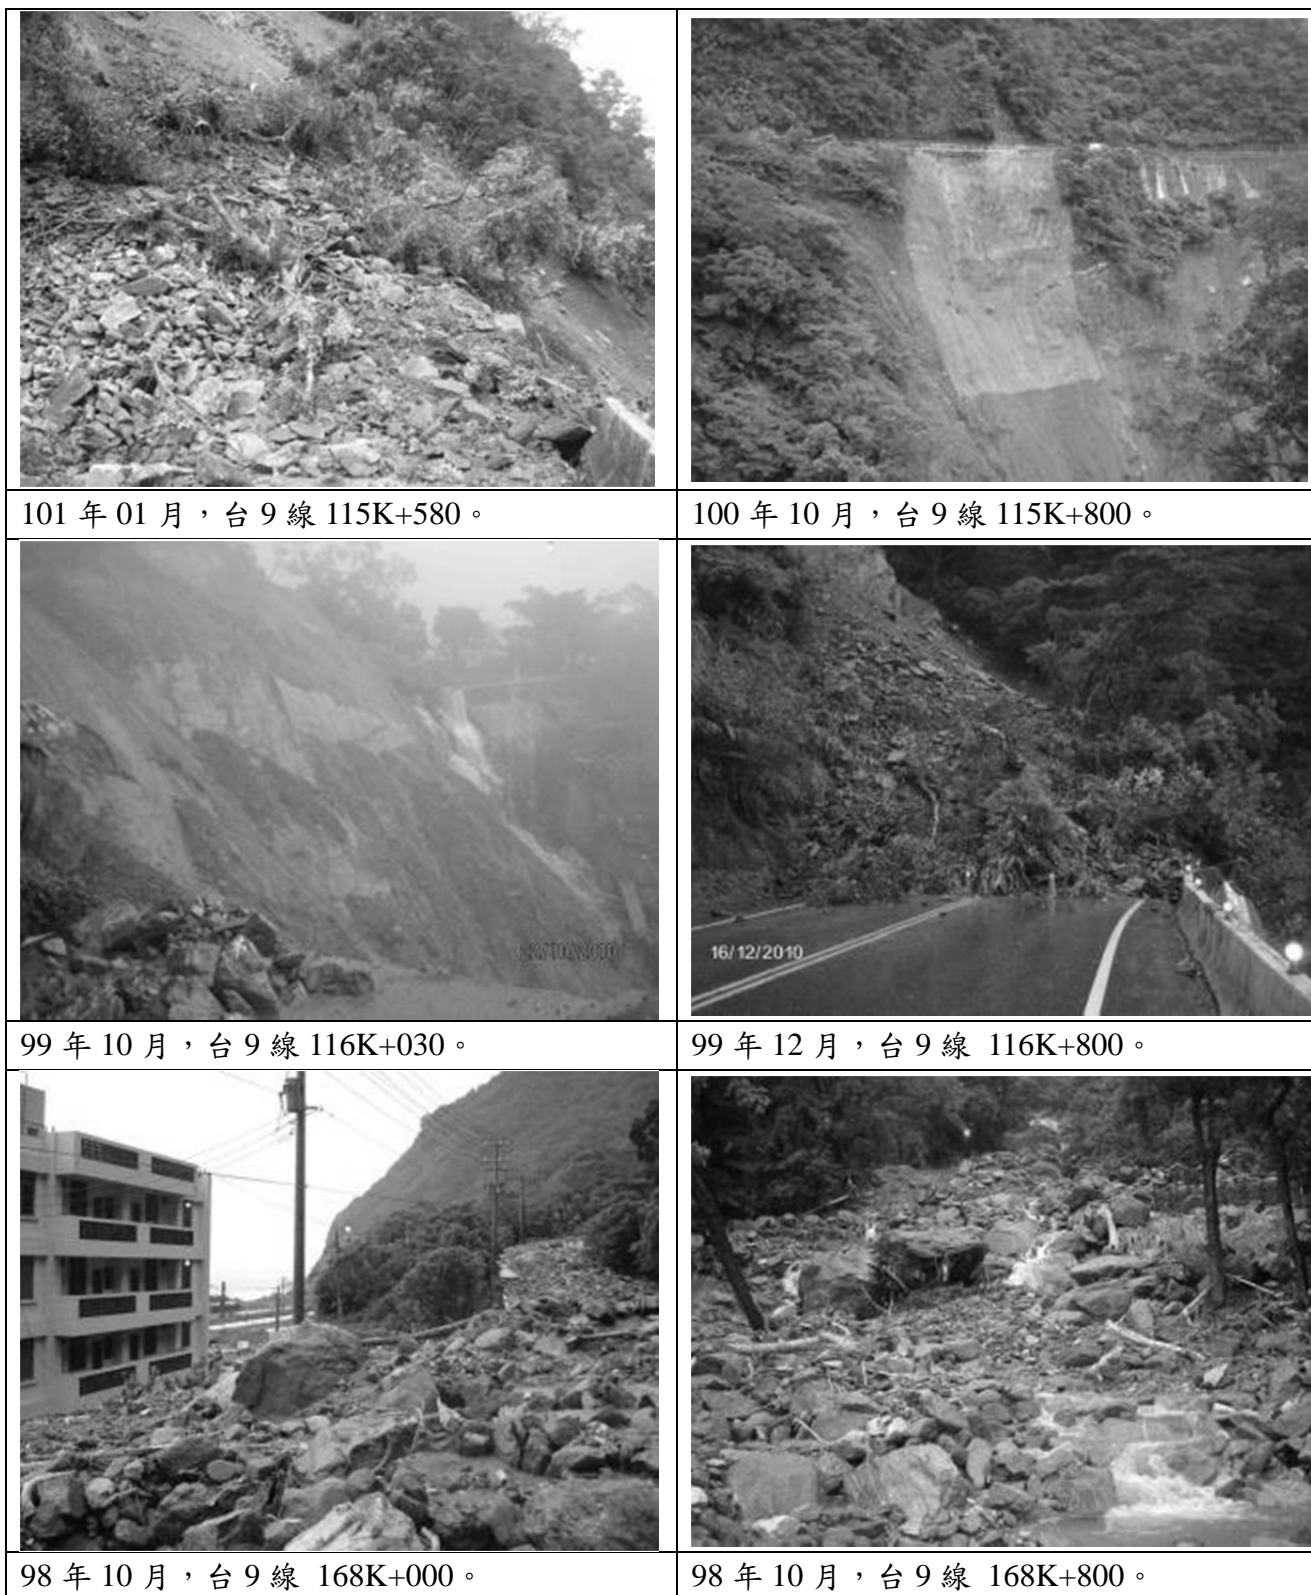
圖 2.10 易致災路段歷史災害照片

災害名稱	路線 樁號	縣市 鄉鎮	附近 地名	災害類別及受損情形	管制措施	阻斷時間	搶通時間
101 年 01 月 災情	115K+580	宜蘭縣 蘇澳鎮	東澳	道路，邊坡坍方。邊坡坍方長約 40M*寬約 8M* 高約 15*1*2 約 2000 M ³ ，現場災情擴大且間歇落 石搶修困難。	道路單線通行。	101/01/08 11:30	101/01/08 23:00
101 年 01 月 災情	115K+600	宜蘭縣 蘇澳鎮	東澳	道路，邊坡坍方。上邊坡坍方擴大持續坍方落石。		101/01/09 10:30	101/01/09 18:00
100 年 12 月 災情	115K+750	宜蘭縣 蘇澳鎮	大坑橋 附近	道路，道路落石。道路連續落石，無人員車輛損 害，進行臨時性管制措施。	現場進行號誌燈配合人員管 制並持續監看邊坡落石狀況。	100/12/15 20:30	100/12/16 02:30
0529 豪雨水 情監控	115K+800	宜蘭縣 南澳鄉	東澳	道路，邊坡坍方。邊坡坍方 12*8*3=288M ³		101/5/30 01:00	101/5/30 04:00
100 年 10 月 災情	115K+800	宜蘭縣 蘇澳鎮	石牌宮	道路，路基流失。路基缺口 80 M 長、寬 3~3.5M， 深度達 100M，路基下滑持續擴大延伸至中央雙 黃線。	現場設置交通安全設施，行交 通管制，限制 2t 以上之車輛 通行。	100/10/9 09:00	100/10/31 10:00
981003 芭瑪颱風	115K+900	宜蘭縣 蘇澳鎮	東澳	道路，土石流阻斷。上邊坡坍方長 60 M，寬 9 M， 高 15 M *1/2，坍方數量約 4050 M ³ 。	雙向交通阻斷。	98/10/06 12:00	98/10/07 12:00
991021 梅姬颱風	116K+030	宜蘭縣 蘇澳鎮		道路，預警性封閉。上、下邊坡坍方及路基流失 缺口長 70 M，寬 20 M，高 20 M。		99/10/21 18:00	99/11/15 17:00
991021 梅姬颱風	116K+400	宜蘭縣 蘇澳鎮	東澳石 牌公	道路，預警性封閉。路基流失長約 30 M，寬約 10 M。		99/10/21 15:30	99/10/28 17:00

99 年 12 月災 情	116K+800	宜蘭縣 蘇澳鎮	石牌宮	道路，預警性封閉。上邊坡坍方長 30 M，寬 20 M，高 10 M，坍方數量約 2500~3000 M ³ 。	單線雙向。	99/12/15 21:30	99/12/16 14:00
981003 芭瑪颱風	168K+000	花蓮縣 秀林鄉	和仁	道路，土石流阻斷。 邊坡坍方 200 M *11M*3M	交通雙向阻斷，封閉交通。	98/10/05 14:30	98/10/07 19:00
981003 芭瑪颱風	168K+500	花蓮縣 秀林鄉	和仁	道路，土石流阻斷。 邊坡坍方 100 M *11M*(6M+1M)	交通雙向阻斷，封閉交通。	98/10/05 14:30	98/10/07 19:00
981003 芭瑪颱風	168K+800	花蓮縣 秀林鄉	和仁	道路，土石流阻斷。 邊坡坍方約 660M ³ 。	交通雙向阻斷，封閉交通。	98/10/05 14:30	98/10/07 19:00

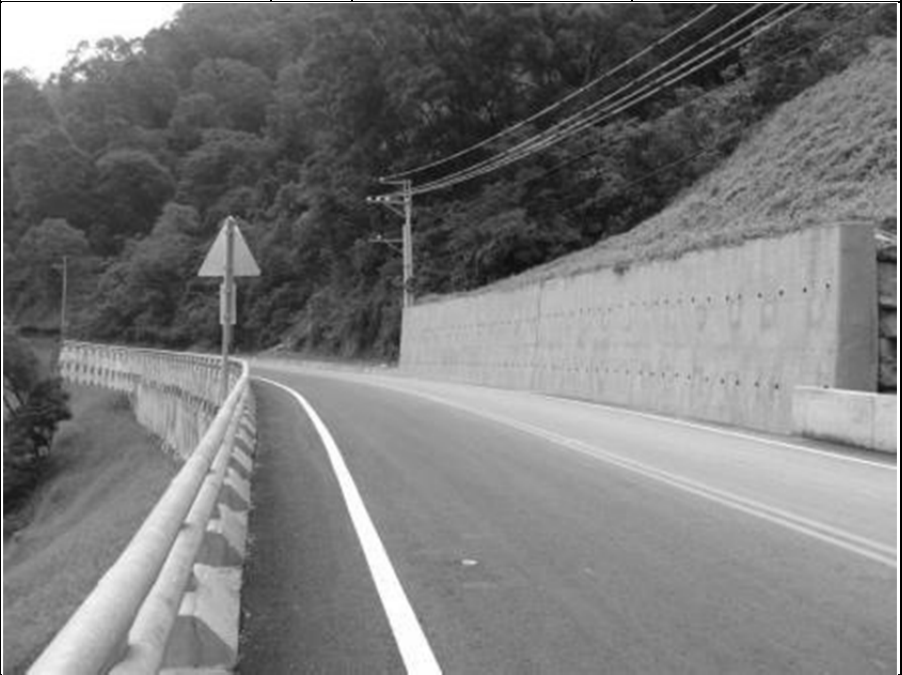
災害或構造物描述		全邊坡崩塌，目前已完成修復工程，功能正常

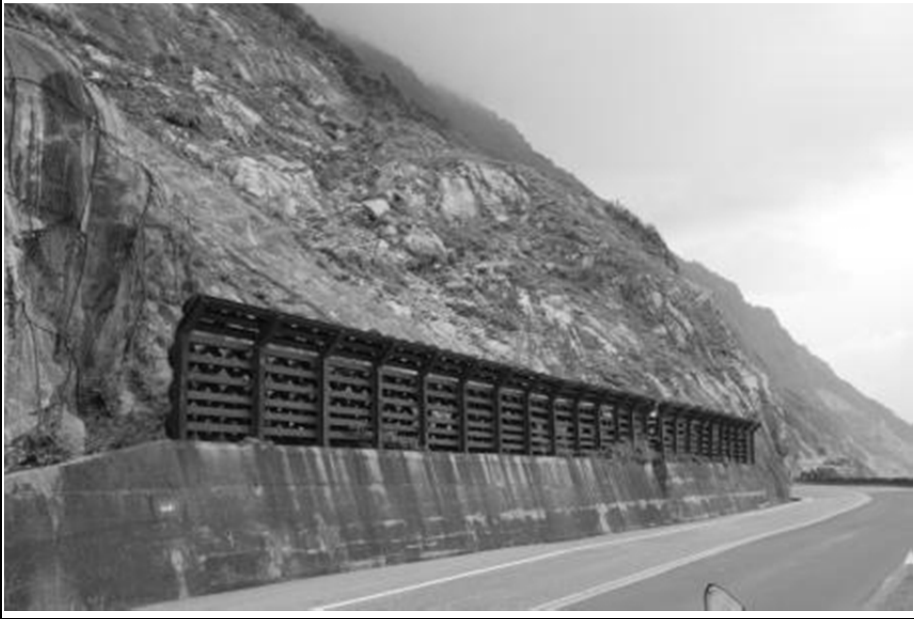
表 4-12 以落石為主要災害類型之現地調查表

災害或構造物描述	坡面高陡再加上岩體表層因節理發達而較為破碎，災害以落石為主，坡面有噴漿、掛網與護欄防護，部分已損毀。

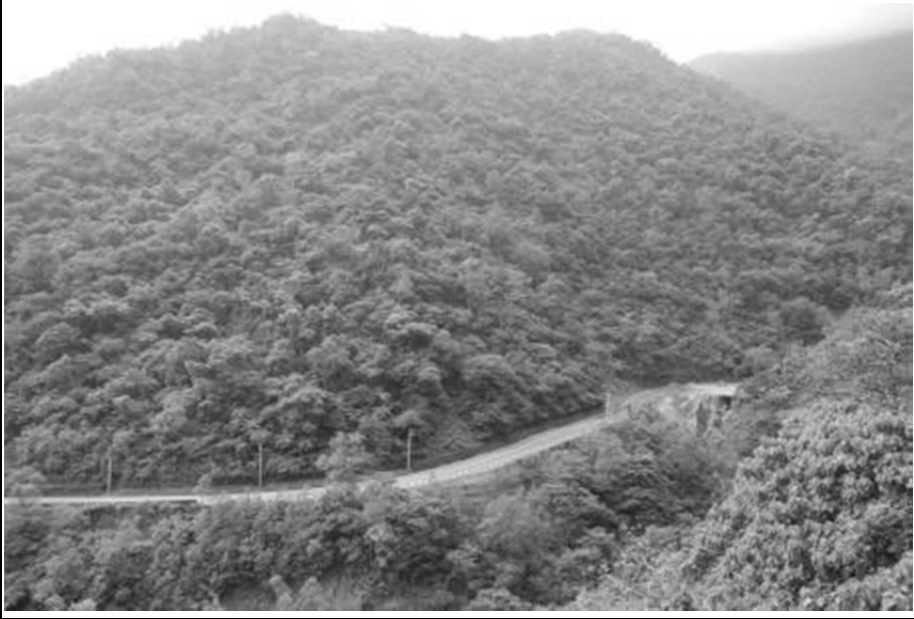
表 4-14 以岩體滑動為主要災害類型之現地調查表

災害或構造物描述		邊坡位於土石流溪流旁，曾因側蝕導致邊坡崩塌，現於邊坡擋土牆與本路段道路上可發現多處疑似大規模崩塌徵兆之裂隙。

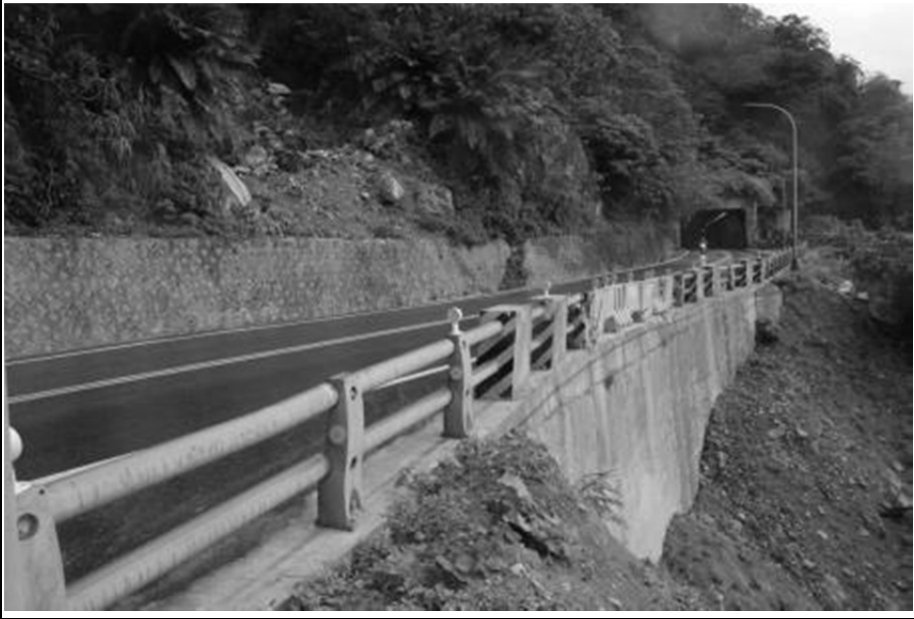
表 4-15 以蝕溝為主要災害類型之現地調查表

災害或構造物描述		<p>有大型蝕溝發育，集水區內若短時間內強降雨，大量雨水集中於此蝕溝，會造成局部明顯下蝕，特別由下邊坡開始下蝕，進而引發上邊坡塌陷，造成道路中斷等災害。</p>

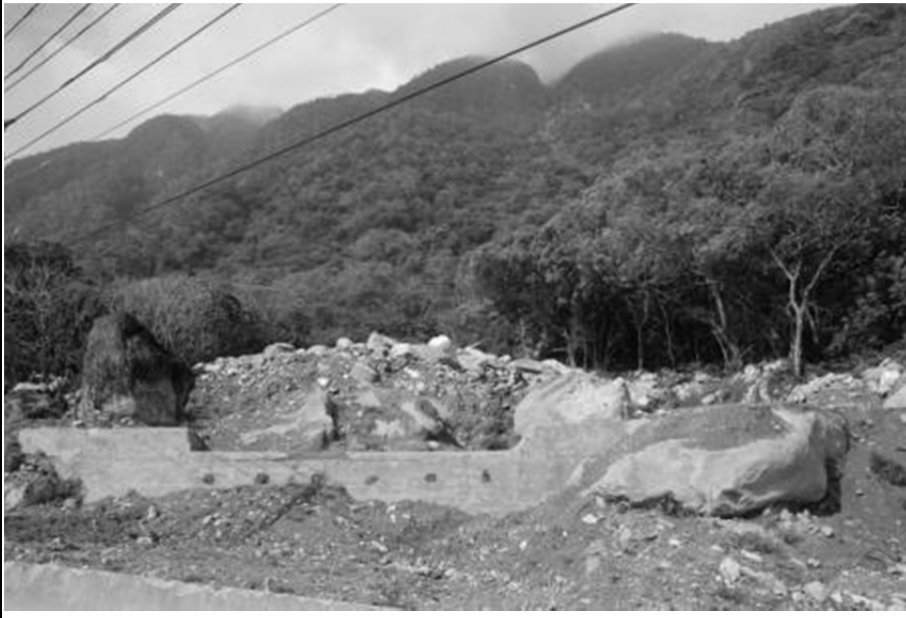
表 4-16 以土石流為主要災害類型之現地調查表

災害或構造物描述		與道路相交之溪流已發育成土石流，曾夾帶大量土石溢流而阻斷道路通行。

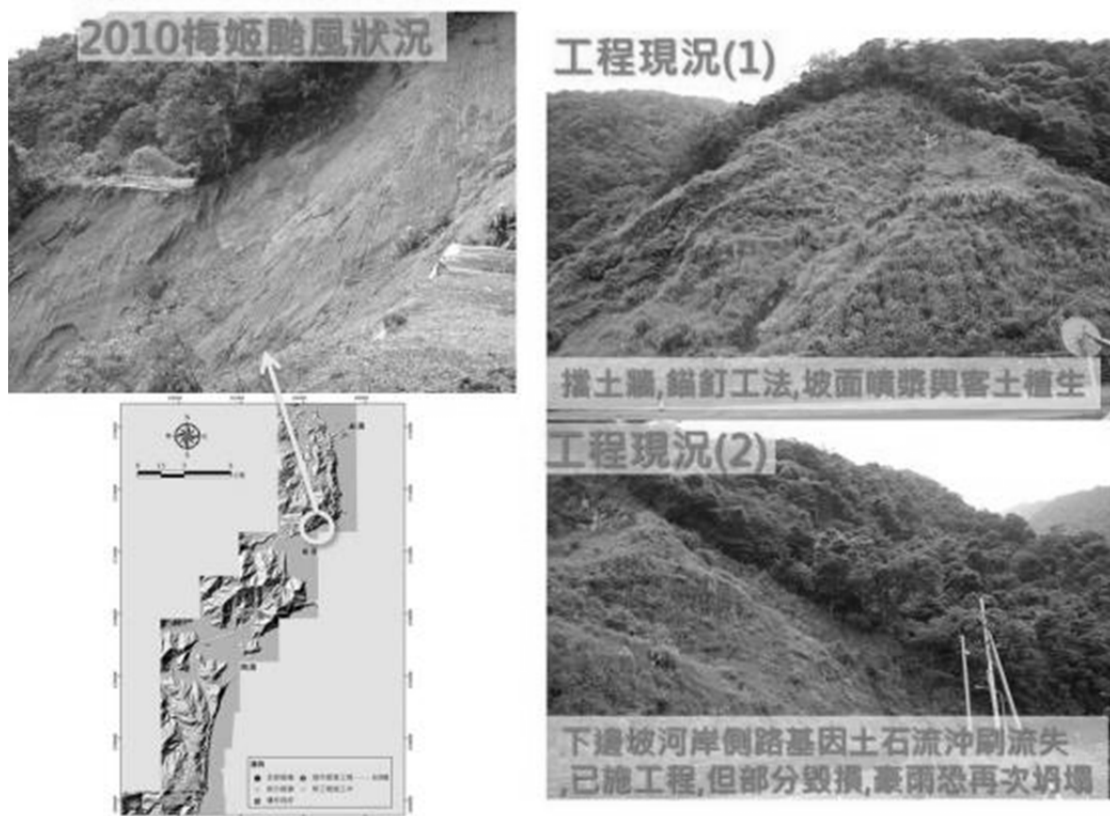
圖 4.28 蘇花公路樁號 116K+030 大規模岩屑崩滑災害狀況與復建工程現況圖

樁號116K+030處之大規模岩屑崩滑位於東澳北方，位處凹谷以及陡坡地形，曾於99年10月21日梅姬颱風，因雨水漫流並匯集至凹谷，造成下邊坡路基下刷流失與上邊坡崩塌之全坡面破壞情形，下邊坡路基流失後可見片岩岩體出露。目前已施作擋土牆、錨釘工法、坡面噴漿與客土植生等工程。

現地之復建工程措施現況良好，但主要工程皆集中於上邊坡，災害發生主因為下邊坡路基流失，進而引發上邊坡與道路大規模崩塌，因此建議可加強下邊坡排水與防護工程以避免災害再次發生。
