2013 年 0602 南投地震事件
勘災報告

報告編號：NCREE-13-025

2013 年 0602 南投地震事件勘災報告
Reconnaissance Report on the June 2, 2013 Nantou Earthquake

國家地震工程研究中心

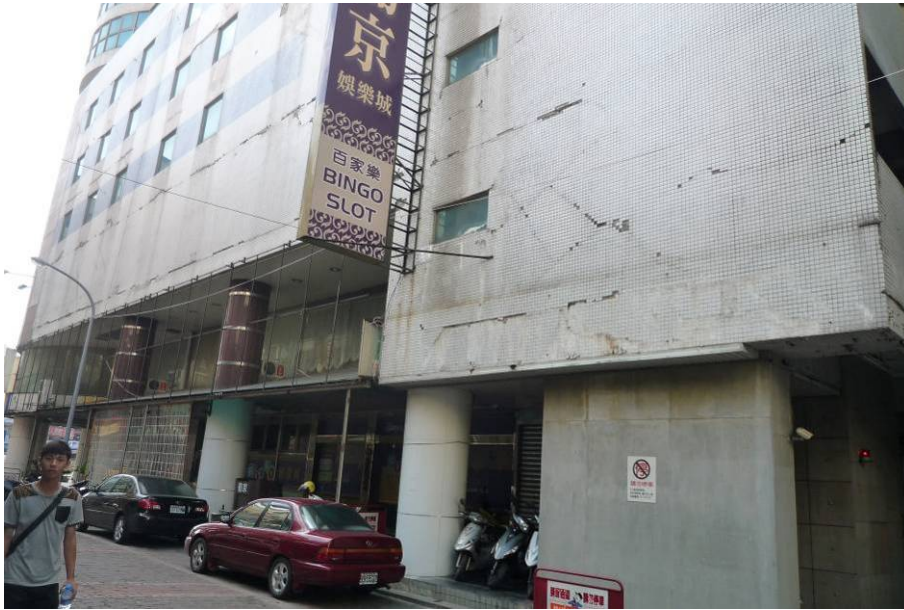
其建築外觀受震後之實際損壞情形如照片 5.2 所示，可明顯看到外牆採濕式施工的砂漿批覆層剝落，而此棟大樓於 921 大地震時亦有發生類似的損壞（照片 5.3）。此外在大樓側面則發生外牆保護層剝落，樓層與樓層之間的界面有明顯的混凝土剝落（照片 5.4），而位於更後側的部份，2 樓外牆有發現明顯的剪力裂縫（照片 5.5）。

照片5.5 斗六商辦建物側面外牆產生剪力裂縫

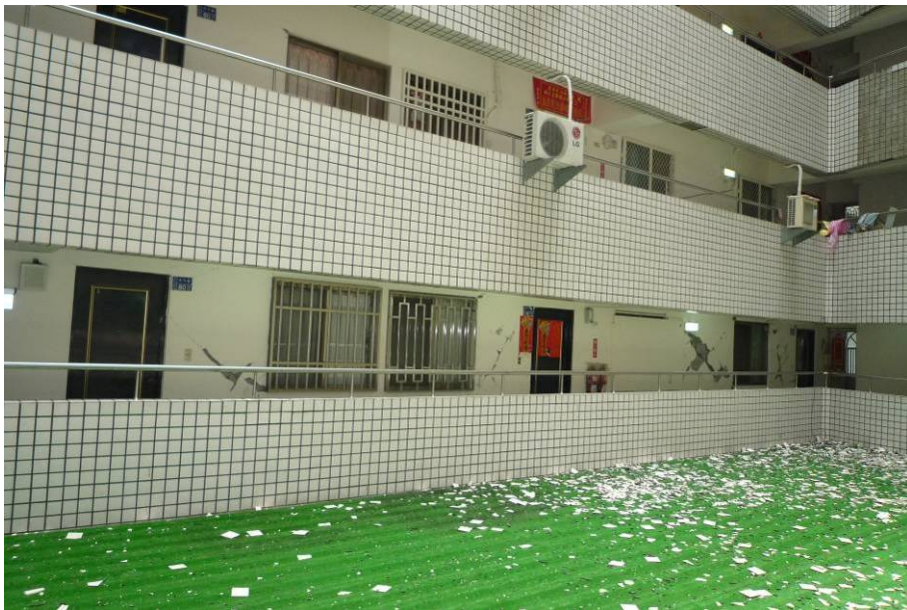
斗六住商 1 大樓正面損壞情況，如照片 5.7 所示，大樓外牆有產生一些剪力裂縫或樓層間界面層的混凝土破壞（照片 5.8），主要破壞集中於 1 樓~4 樓之間。而實際進入大樓內，則發現前側臨近西平路的住家沒有明顯的破壞產生，反而是靠後側住家的隔間牆有明顯的剪力裂縫產生（照片 5.9 與照片 5.10），且主要破壞集中於 5 樓。由照片 5.11 大樓背面的外觀照片可

照片 5.9 斗六住商 1 大樓 5 樓後側住家的隔間牆產生剪力裂縫

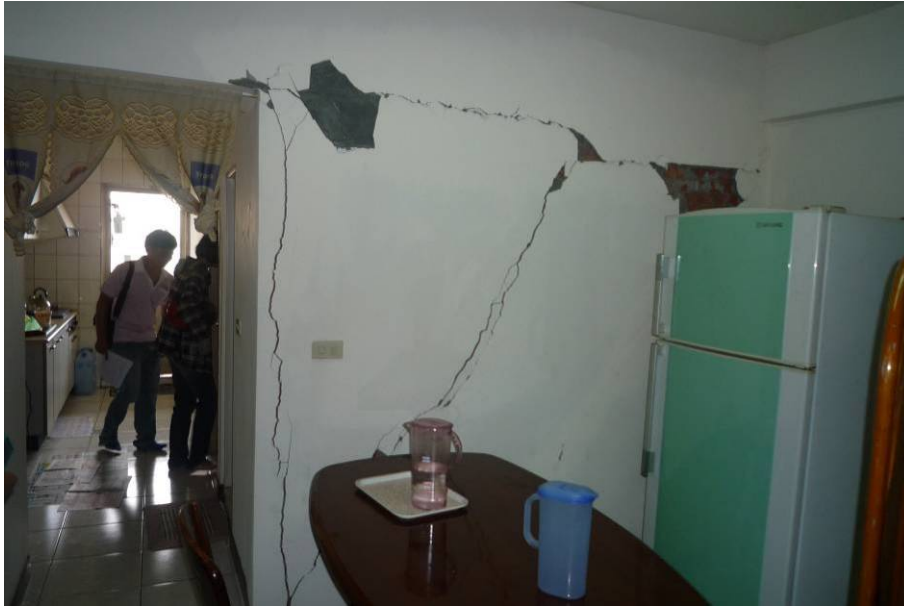
照片 5.10 斗六住商 1 大樓 5 樓後側住家內的隔間磚牆產生剪力裂縫

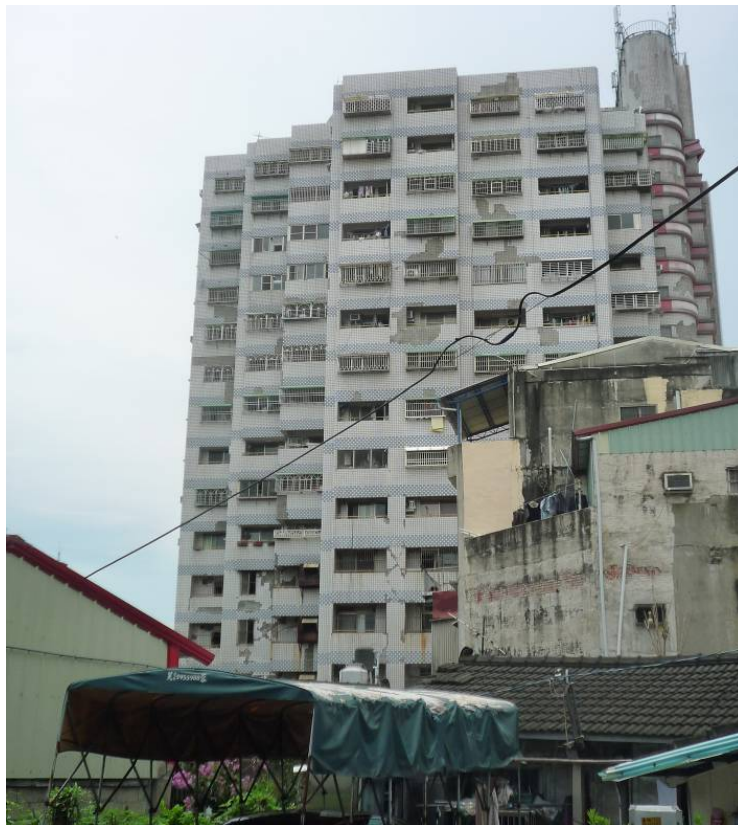
發現，4樓與5樓有產生明顯的剪力裂縫，而8樓~11樓間則有大面積的磁磚掉落。

照片 5.11 斗六住商 1 大樓背面損壞情況

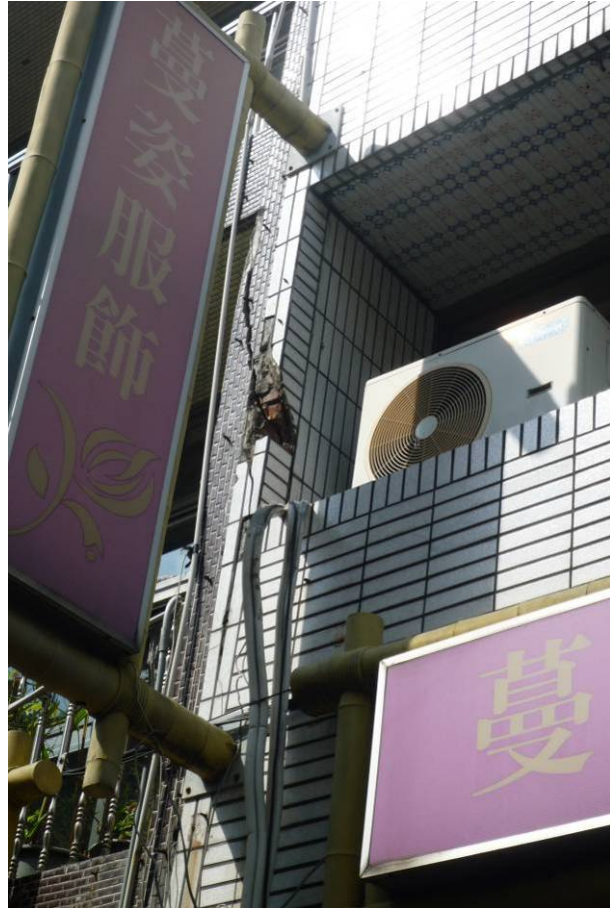
竹山連棟民宅 1 為地上 4 層加強磚造傳統連棟式街屋，於民國 72 年～86 年間興建，其街屋正面外觀的實際情況如照片 5.15 所示。此次地震造成連棟民宅之間的磚牆產生剪力破壞（照片 5.16）。

照片5.16 竹山連棟民宅之間的磚牆產生剪力破壞

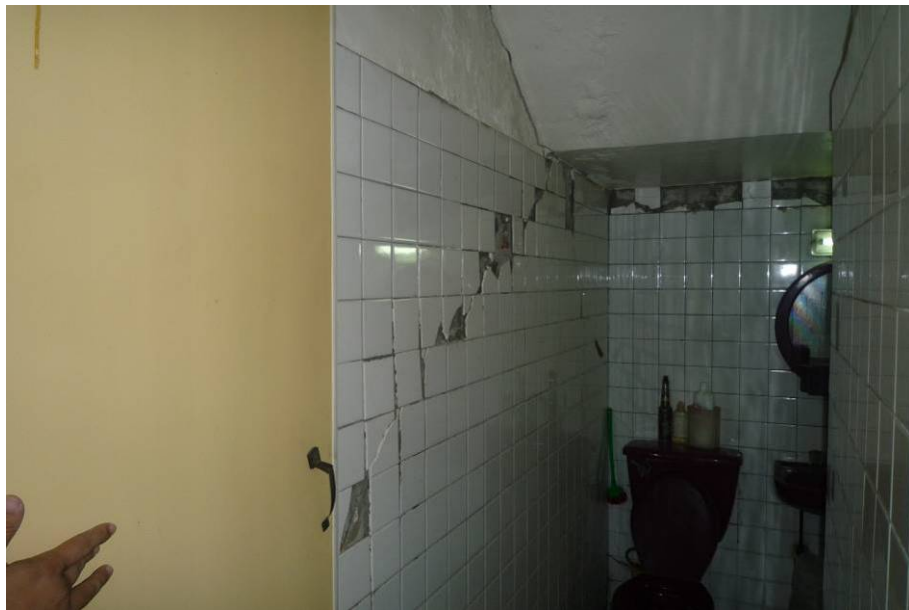
竹山連棟民宅 2 為地上 3 層加強磚造傳統連棟式街屋，於民國 64 年～71 年間興建，其街屋正面外觀的實際情況如照片 5.17 所示。此連棟騎樓式街屋共有 4 戶，每戶震後於樓梯間兩側的隔間牆皆有發現剪力破壞的裂縫（照片 5.18），且與街道平行的隔間牆也大多有出現剪力裂縫（照片 5.19）。

照片5.18 樓梯間兩側的隔間牆產生剪力破壞的裂縫

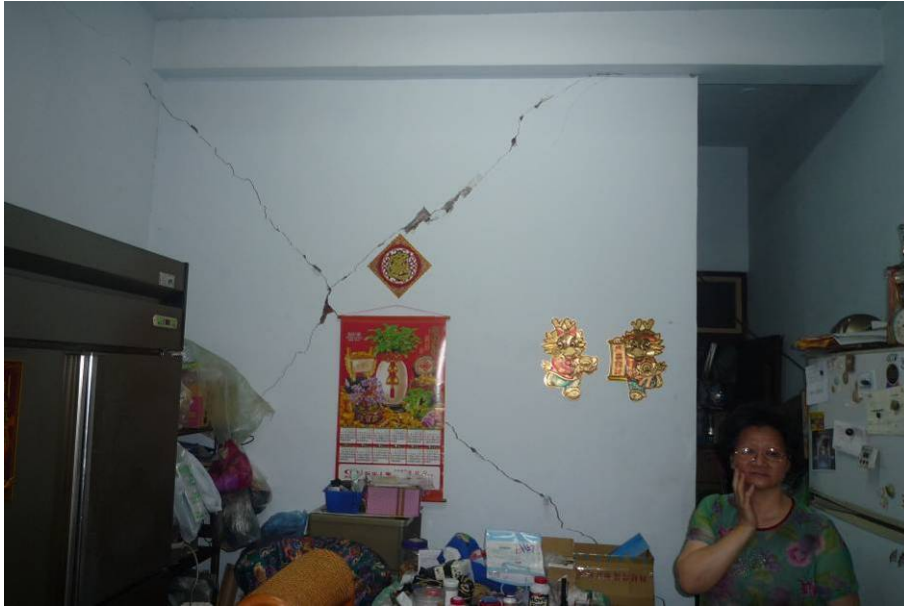
照片5.19 與街道平行的隔間牆大多有出現剪力裂縫

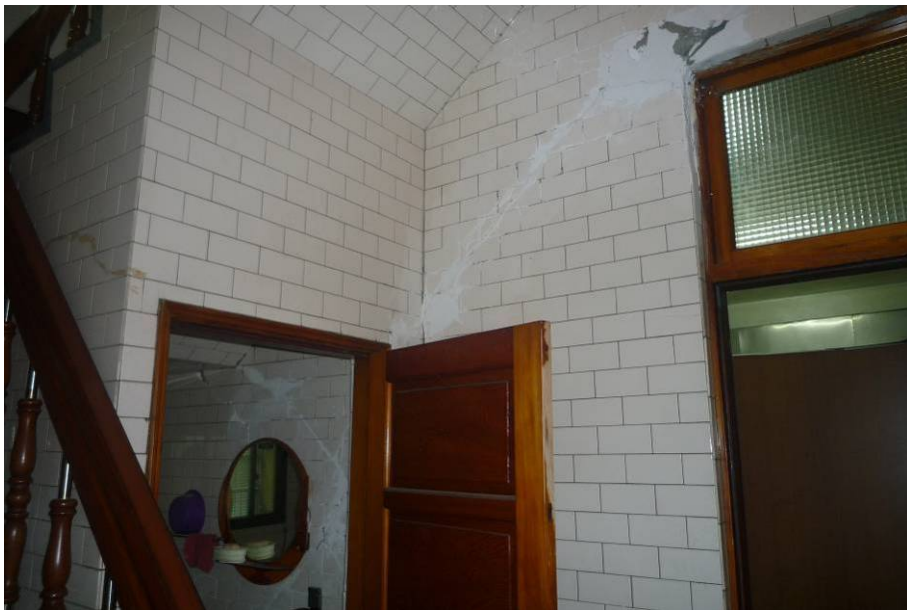
竹山連棟民宅 3 為地上 3 層加強磚造傳統連棟式街屋，於民國 64 年～71 年間興建，其街屋正面外觀的實際情況如照片 5.20 所示。此連棟民宅同樣於樓梯間兩側的隔間牆皆有產生剪力裂縫（照片 5.21），而其中一戶的樓梯轉折處有產生局部的破壞（照片 5.22）。

照片5.21 樓梯間兩側的隔間牆產生剪力破壞的裂縫

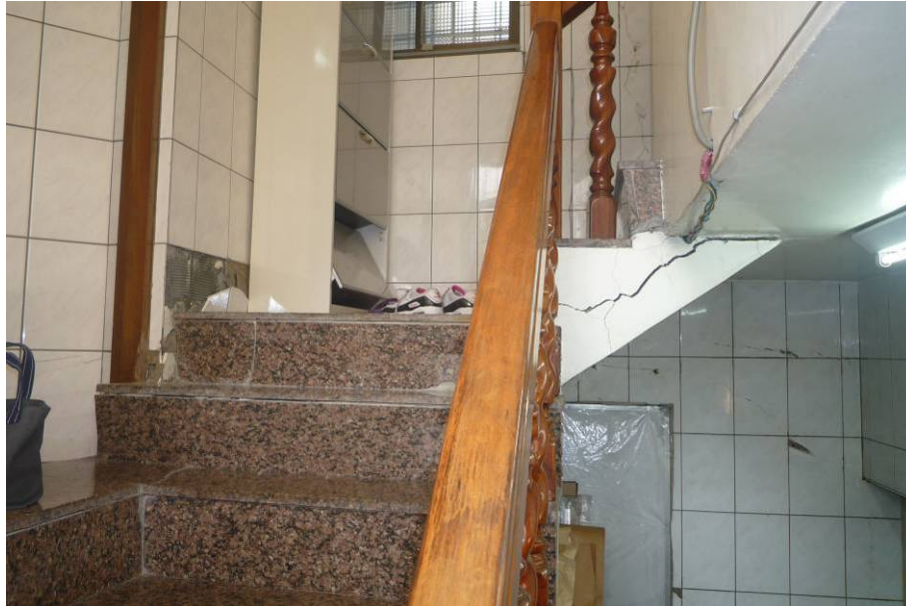
照片5.22 樓梯轉折處產生局部的破壞

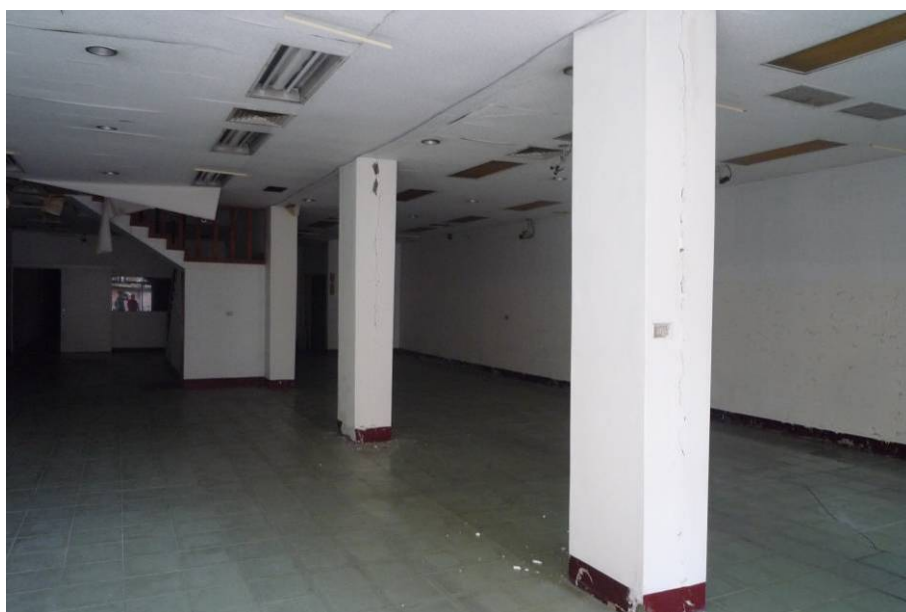
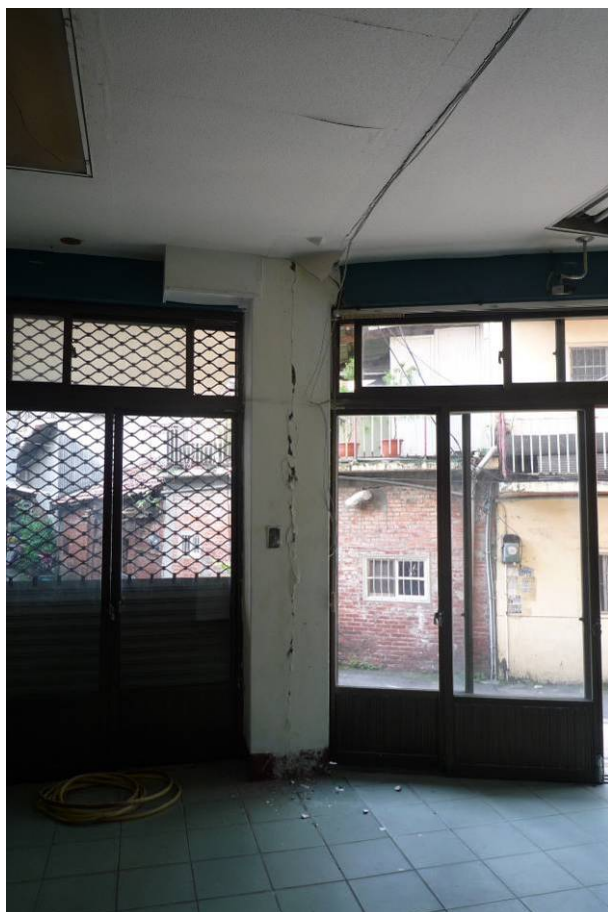
竹山民宅 1 為地上 4 層加強磚造街屋，於民國 72 年～86 年間興建，其街屋正面外觀的實際情況如照片 5.23 與照片 5.24 所示，左棟建築為原始的加強磚造街屋，右棟為後來加蓋的輕鋼構街屋。由平面示意圖（圖 5.2）可知，原始的加強磚造街屋屬非常狹長型的建築，且之前為了當做賣場使用，於原始街屋右側加蓋了一部份的輕鋼構街屋，並將兩棟相鄰的牆面拆除，因而造成兩柱交界處產生明顯的垂直裂縫（照片 5.25 與照片 5.26）。

照片5.25 竹山民宅1產生明顯的兩柱界面裂縫（兩棟相鄰的牆面已拆除）

值得注意的是，因為兩棟相鄰的牆面已拆除，這些拆除的區域只剩下柱子部份，建議應進行詳細的耐震評估，以確保耐震能力及垂直承載力是否滿足需求。

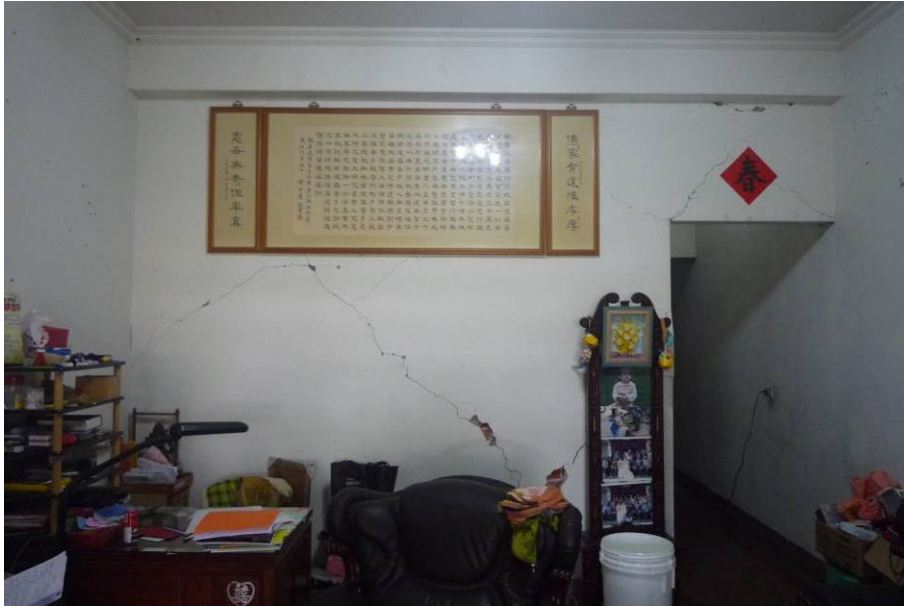
竹山民宅 2 為地上 4 層加強磚造街屋，於民國 87 年後興建，其街屋正面外觀的實際情況如照片 5.27 所示，而平面示意圖可參考圖 5.3 所示。值得注意的是，此棟民宅於 921 集集大地震時同樣有受到破壞，且破壞的位置與此次地震相同，由照片 5.28 可看出左側柱產生剪力破壞的地方，仍可看到當年以碳纖維補強修復的部份。此外在室內樓梯間兩側的隔間牆，有明顯的剪力裂縫產生（照片 5.29 與照片 5.30）。

照片5.29 與街道平行的隔間牆出現剪力裂縫

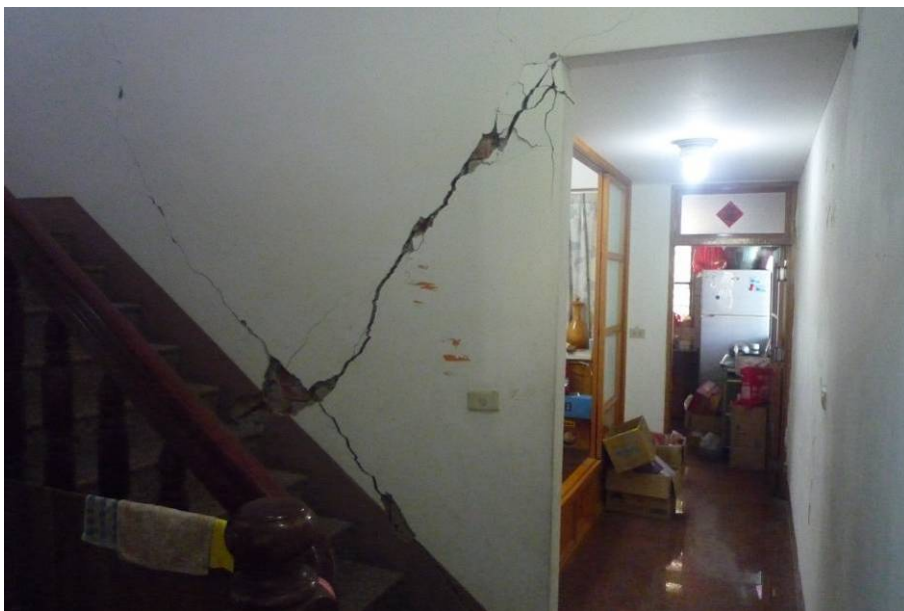
照片5.30 樓梯間兩旁的隔間牆（與街道平行）出現剪力裂縫

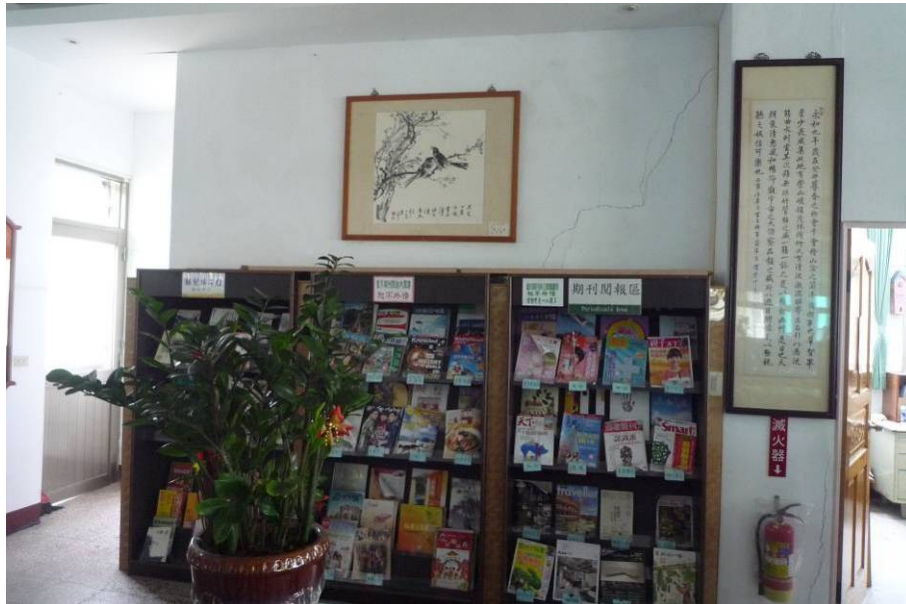
鹿谷鄉立圖書館為地上3層、地下1層之鋼筋混凝土造建築，於民國72年～86年間興建，該圖書館正面外觀的實際情況如照片5.34所示，而平面示意圖可參考圖5.4所示。921地震後有受損且修復過，而此次地震主要造成：一樓男廁與女廁的隔間磚牆產生剪力裂縫（照片5.35與照片5.36），一樓後側角落附近的外牆有局部的破壞發生（照片5.37），二樓藏書區共有五排書架側倒（照片5.38），三樓天花板大面積掉落（照片5.39），屋頂水塔傾斜，水管管線受損（照片5.40）。

照片5.35 一樓女廁之隔間磚牆產生剪力裂縫

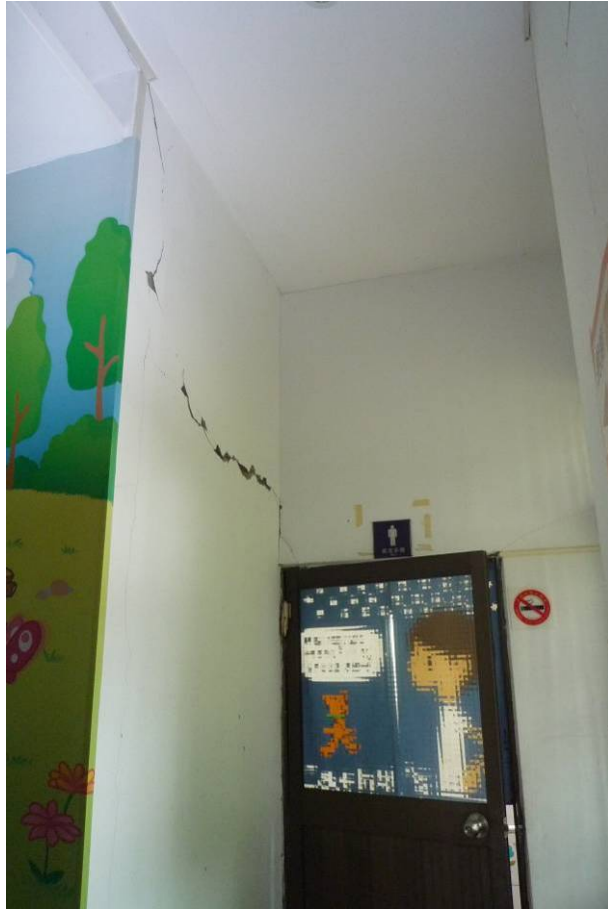
照片5.36 一樓男廁之隔間磚牆產生剪力裂縫

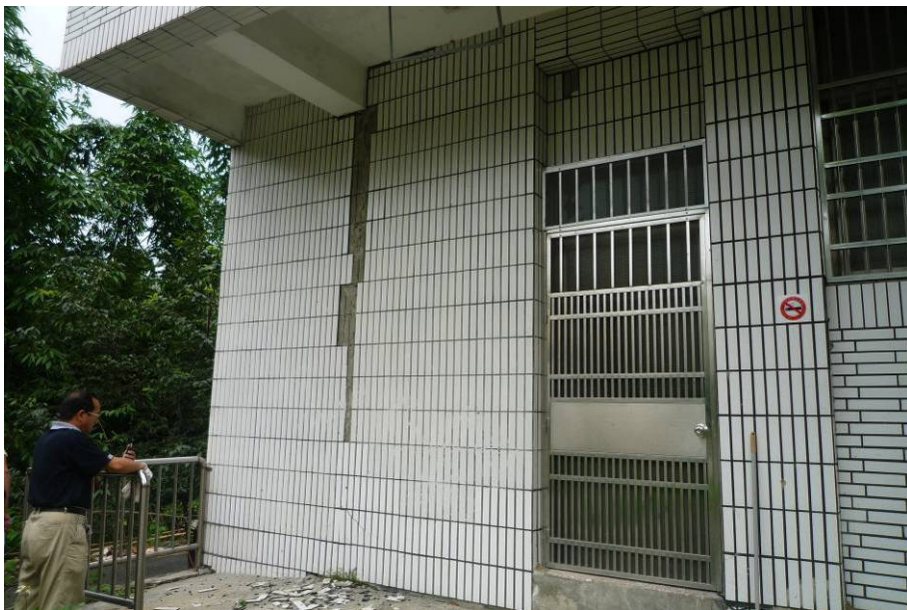
照片5.37 一樓外牆產生局部破壞

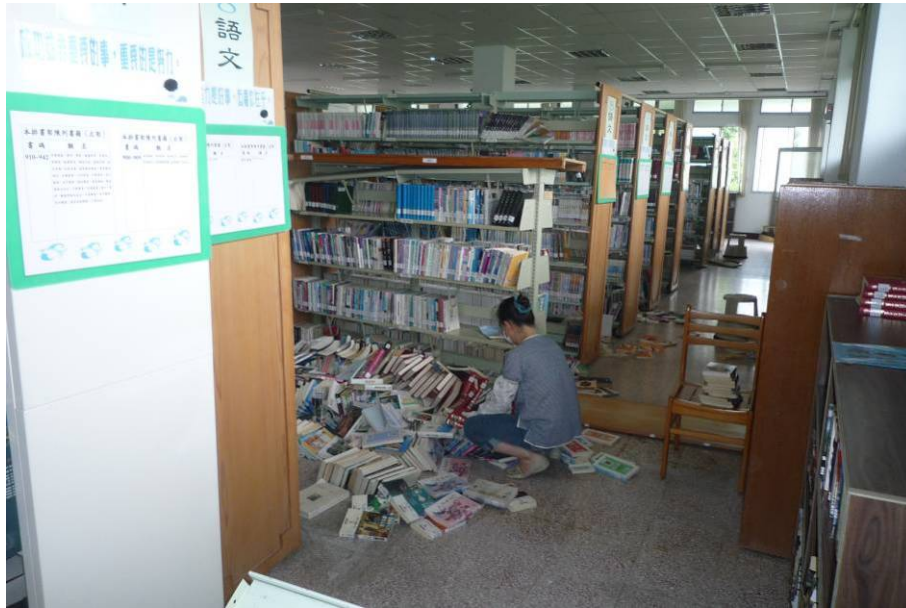
照片5.38 二樓藏書區共有五排書架側倒

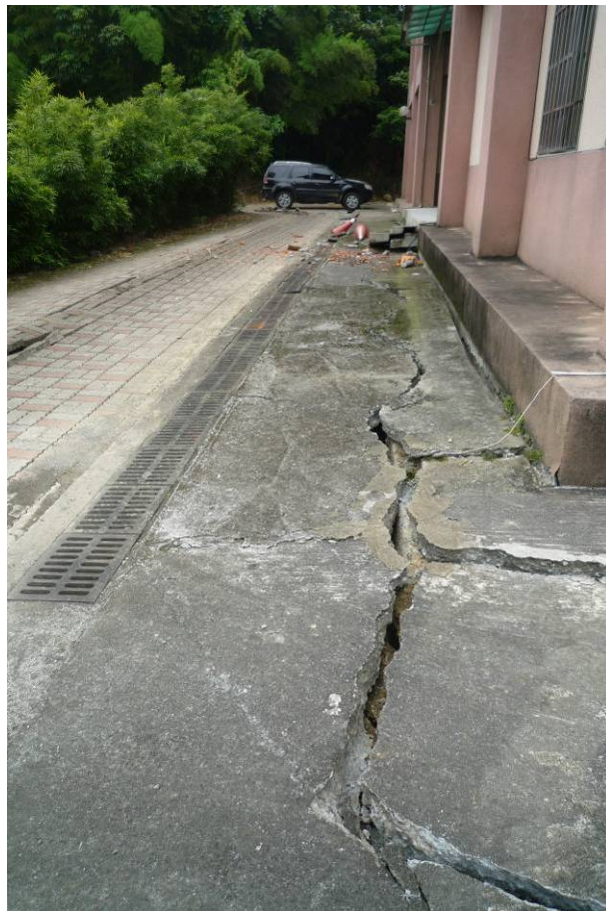
鹿谷鄉銘恩堂(靈骨塔)為地上 3 層地下 1 層的鋼構造建築，於民國 92 年興建，座落於山坡邊的小台地上，該建物正面外觀的實際情況如照片 5.43 所示。此次地震僅造成主建物外牆些微裂縫、局部區域的屋頂瓦片掉落，反倒是銘恩堂基礎周圍路面疑似因邊坡滑動，而造成嚴重路面隆起及裂縫（照片 5.44 與照片 5.45）、三座金亭倒塌破壞、以及土地公神像傾斜（照片 5.46）。

照片5.45 鹿谷鄉銘恩堂基礎周圍路面發生嚴重裂縫

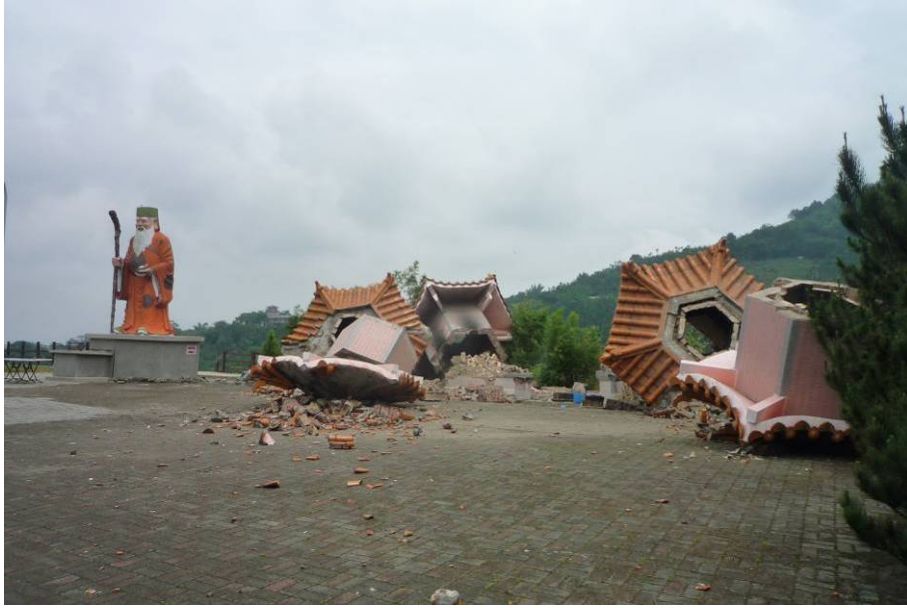
照片5.46 三座金亭倒塌破壞、土地公神像傾斜

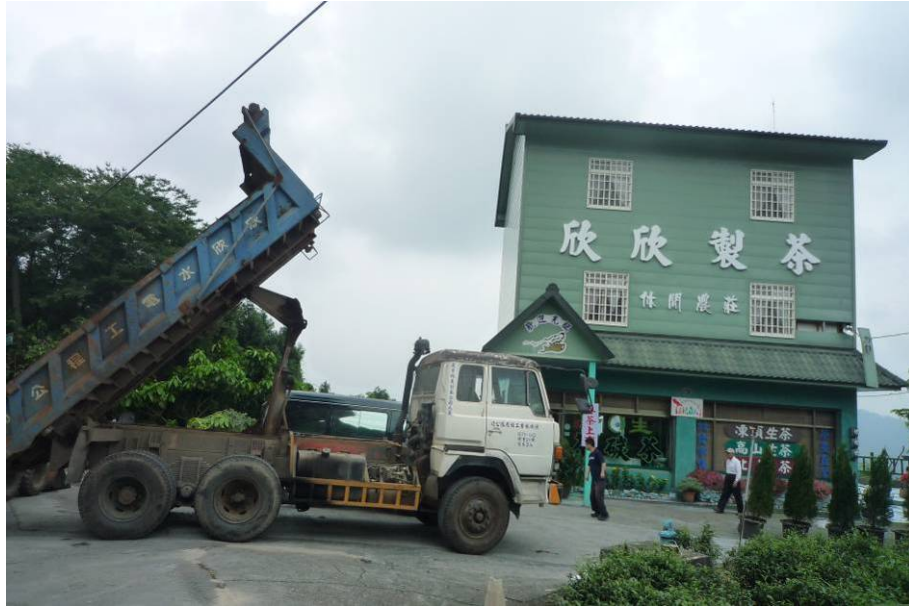
鹿谷鄉欣欣製茶休閒農莊為地上 3 層的鋼筋混凝土造建築，於民國 88 年 921 集集大地震後，原建物拆除重建於邊坡上。而這次地震造成該建物產生明顯傾斜，建物周圍的擋土牆產生嚴重的滑動，造成擋土牆周圍出現明顯的大裂縫，為了避免大雨沖刷土壤，已初步進行填補及灌漿作業（照片 5.47），而建物後側的擋土牆則有兩處出現嚴重的滑動大裂縫，由照片 5.48 與照片 5.49 可發現，擋土牆之間連結處並沒有植筋處理，導致對土壤的側壓力承受不足，而造成擋土牆的滑動，建議應謹慎處理邊坡擋土牆的問題。

照片5.47 鹿谷鄉欣欣製茶休閒農莊正面外觀實際情況

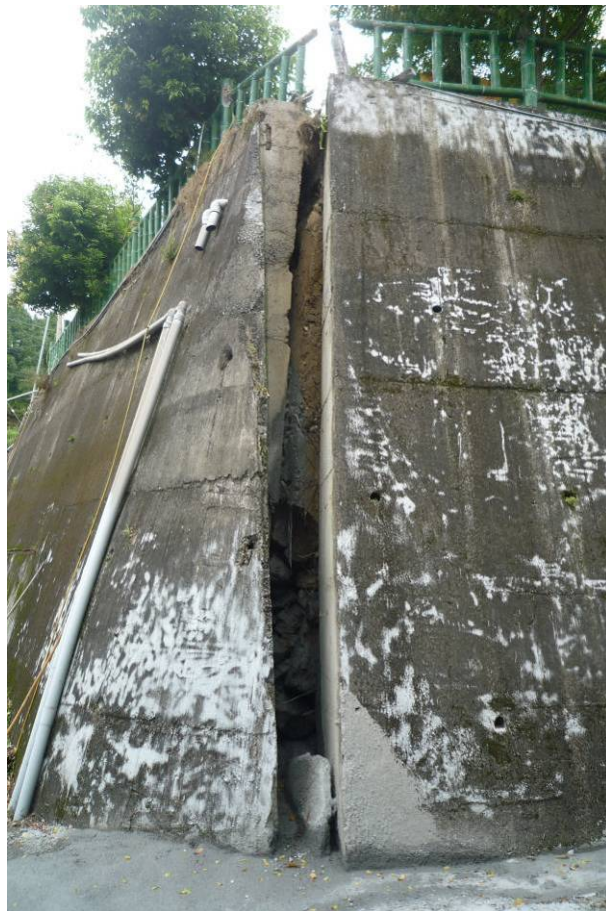
照片5.48 擋土牆之間連結處產生嚴重的滑動大裂縫

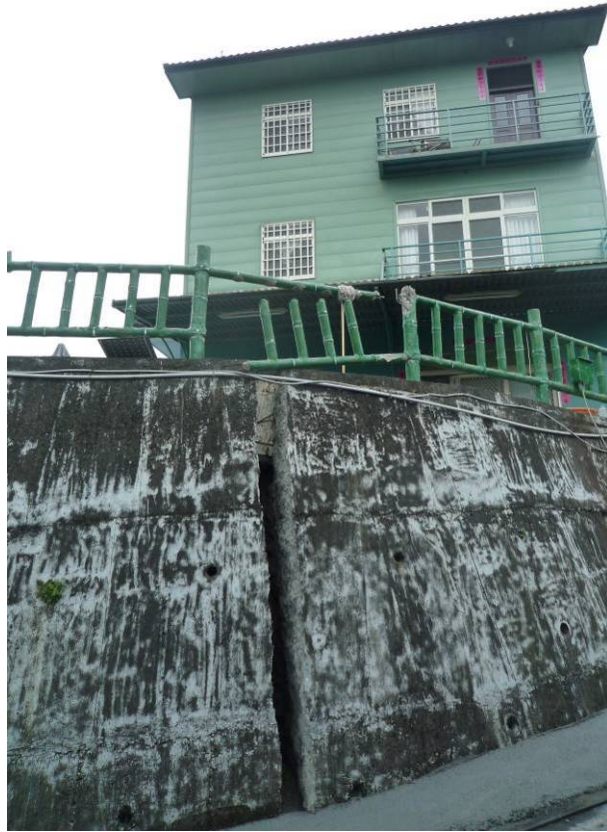
照片5.49 擋土牆之間連結處產生嚴重的滑動大裂縫

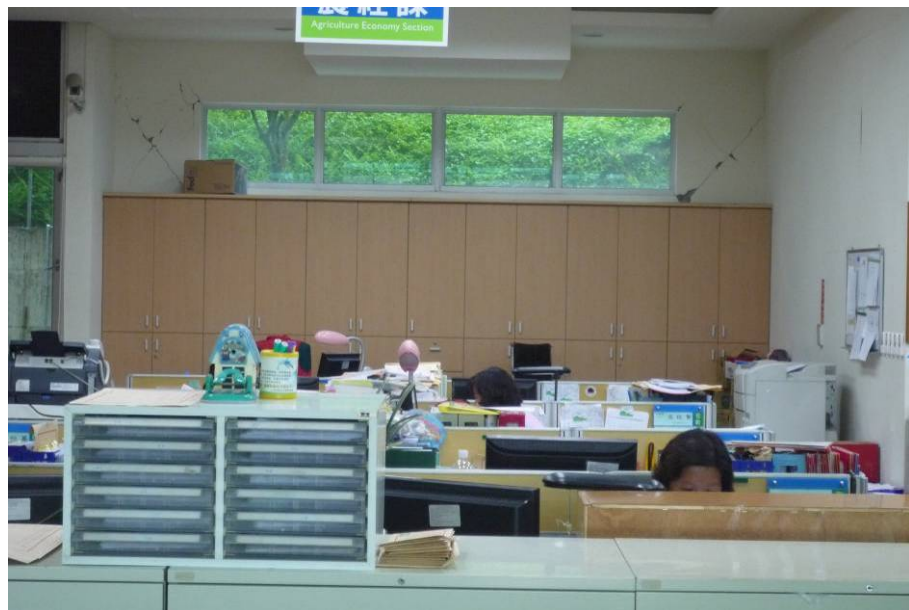
魚池鄉公所大樓為地上 4 層，地下 2 層鋼筋混凝土造之抗彎構架結構，於民國 93 年興建，該棟大樓正面外觀的實際情況如照片 5.50 所示。本次地震造成一樓三處鋼筋混凝土外牆開高窗兩側剪力開裂，整體結構屬輕微損壞（照片 5.51 及照片 5.52），此外於四樓發現屋頂裝飾材因焊接點斷裂而掉落（照片 5.53）。

照片5.51 一樓RC外牆開高窗兩側剪力開裂(室內)

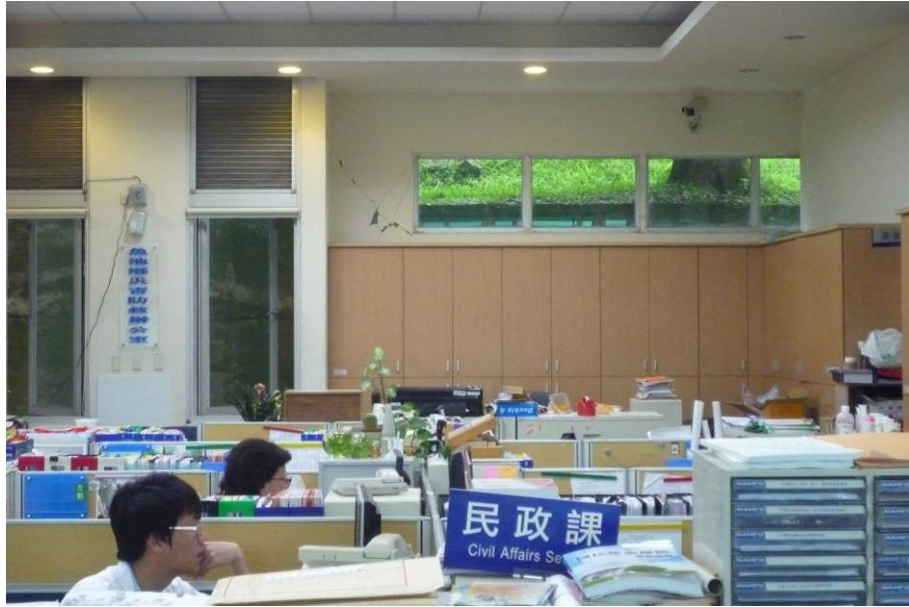
照片5.52 一樓RC外牆開高窗兩側剪力開裂(室內)

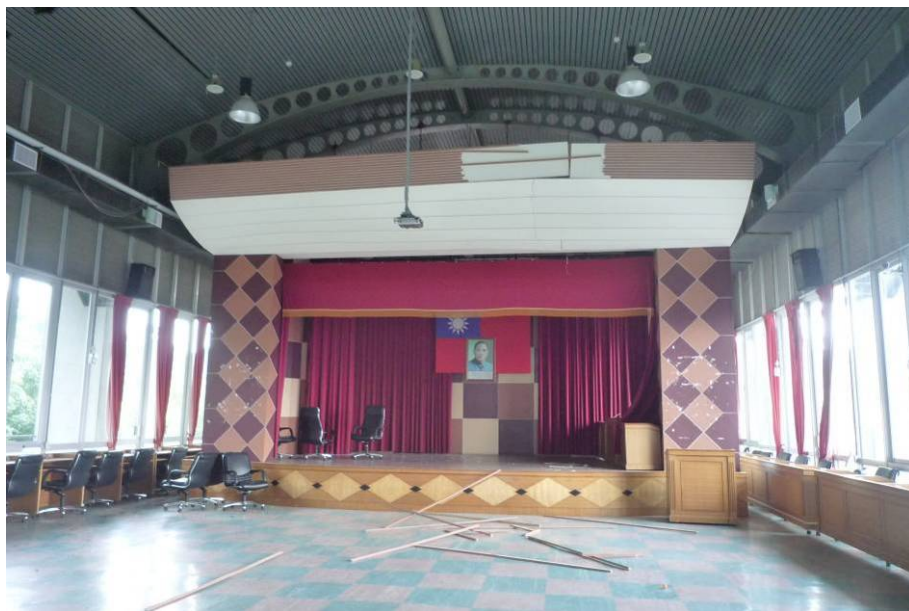
照片5.53 四樓屋頂裝飾材掉落(焊接點斷裂造成)

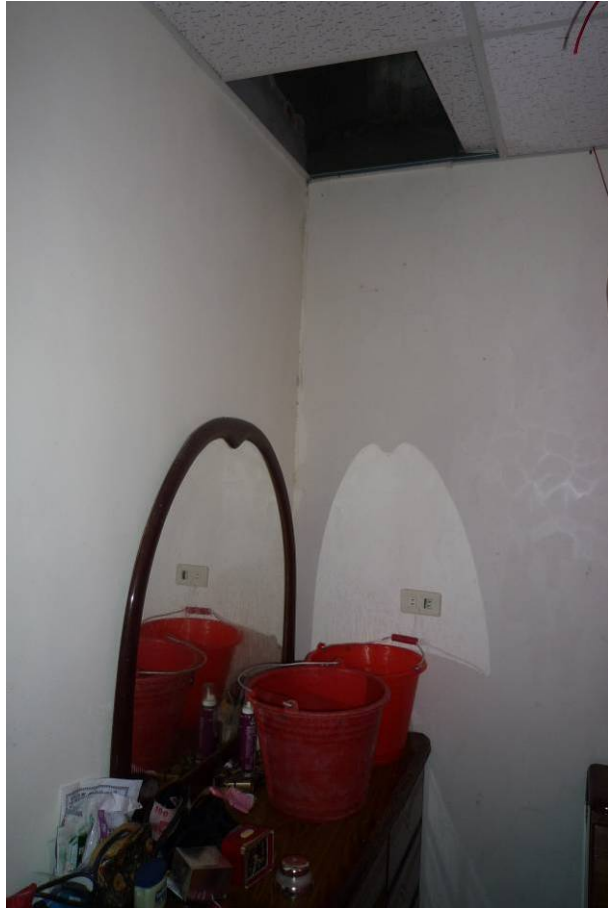
魚池鄉日月潭邊住商樓為地上 4 層的鋼筋混凝土造建築，於民國 72 年~86 年間興建，該棟住商樓正面外觀的實際情況如照片 5.54 所示，其中左側鄰棟為去年完工的飯店大樓（樓高九樓）。本建物疑似因棟距不足，導致地震發生時與鄰棟飯店大樓產生碰撞，而造成三樓水管破裂漏水（照片 5.55），四樓磚牆及屋瓦造型斜牆受損（照片 5.56）。

照片5.55 日月潭邊住商樓三樓水管破裂而漏水

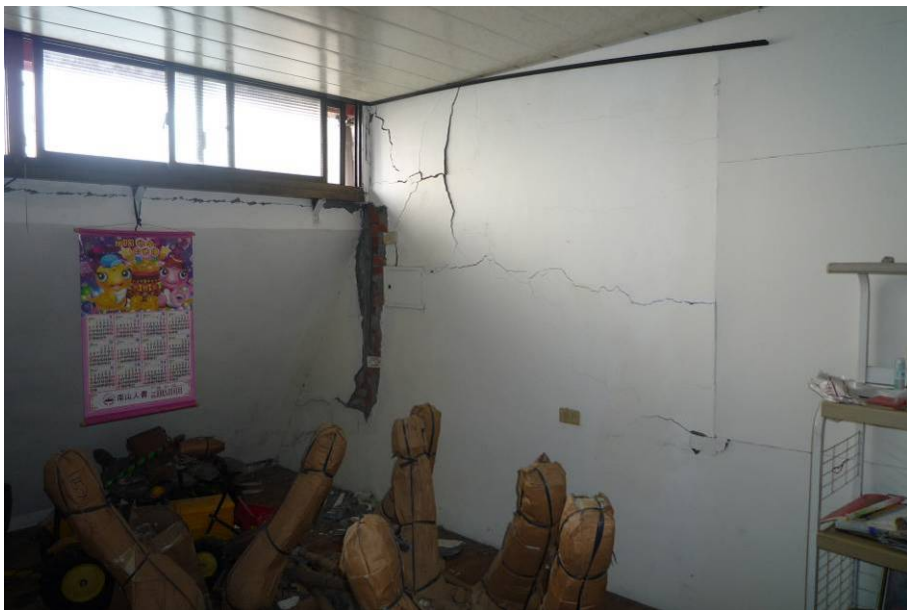
照片5.56 四樓受鄰棟碰撞導致磚牆及屋瓦造型斜牆受損

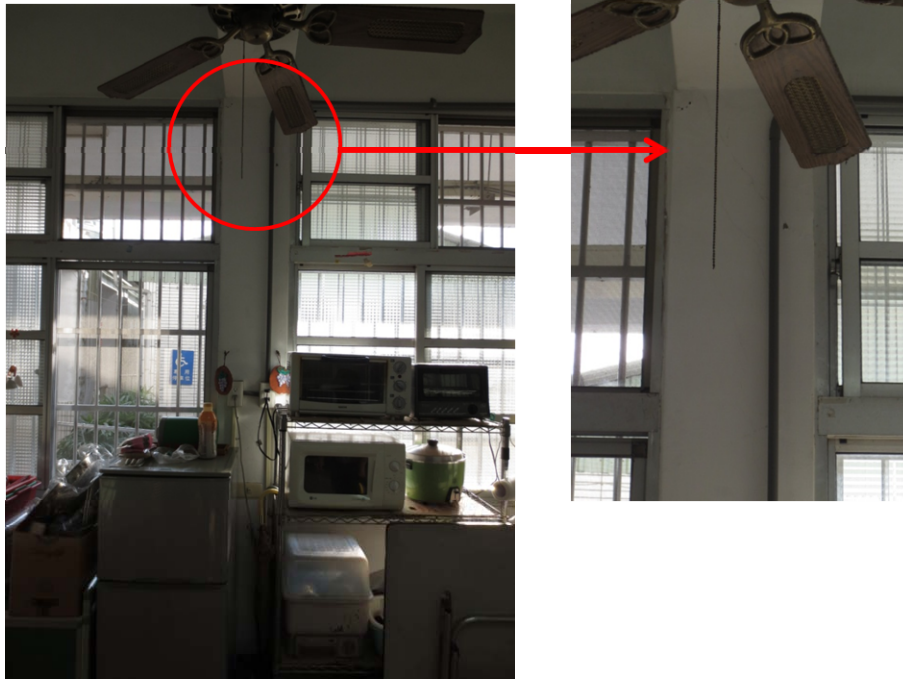
專科教室窗台柱出現輕微剪力裂縫(如箭頭處)(圖 6.25)，應不致於影響原有結構安全，惟須進行結構性裂縫修補，並注意該裂縫寬度於下次地震來襲後是否擴大。

圖 6.25 專科教室柱頂出現輕微剪裂縫

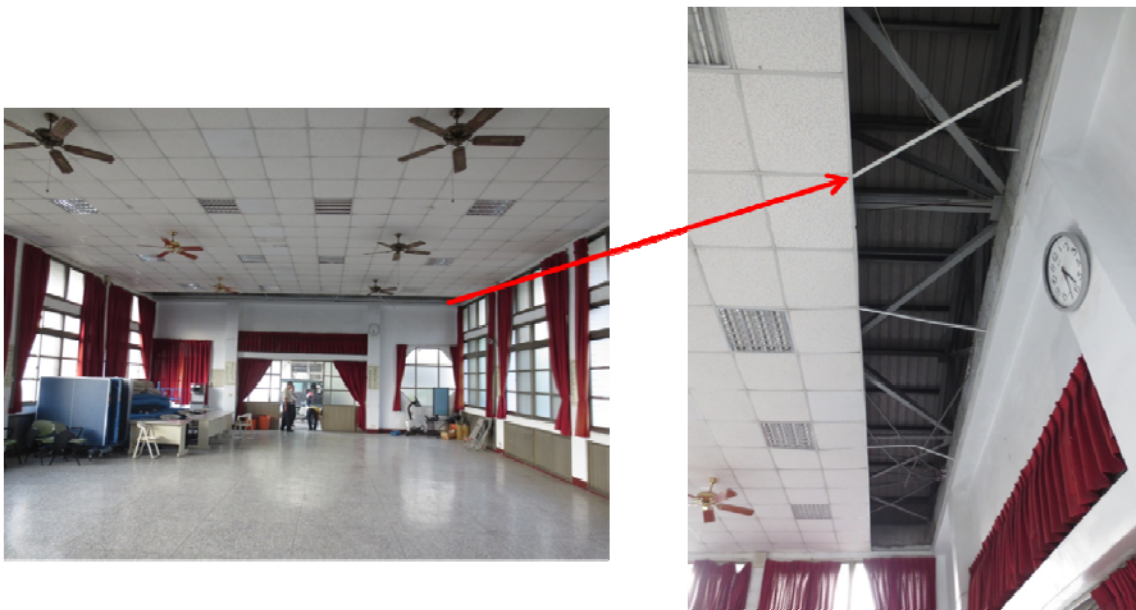
樂群樓輕鋼架天花板受擠壓掉落，尤其是門口上方位置整片天花板掉落(如箭頭處)(圖 6.26)，至於靠講臺處則是有明顯擠壓變形，已請學校進行固定裝置之檢查與修復，或考量拆除輕鋼架天花板之方式，以維護使用安全，另該處天花板有滲漏水問題，亦請學校一併改善。

圖 6.26 樂群樓天花板因擠壓而掉落

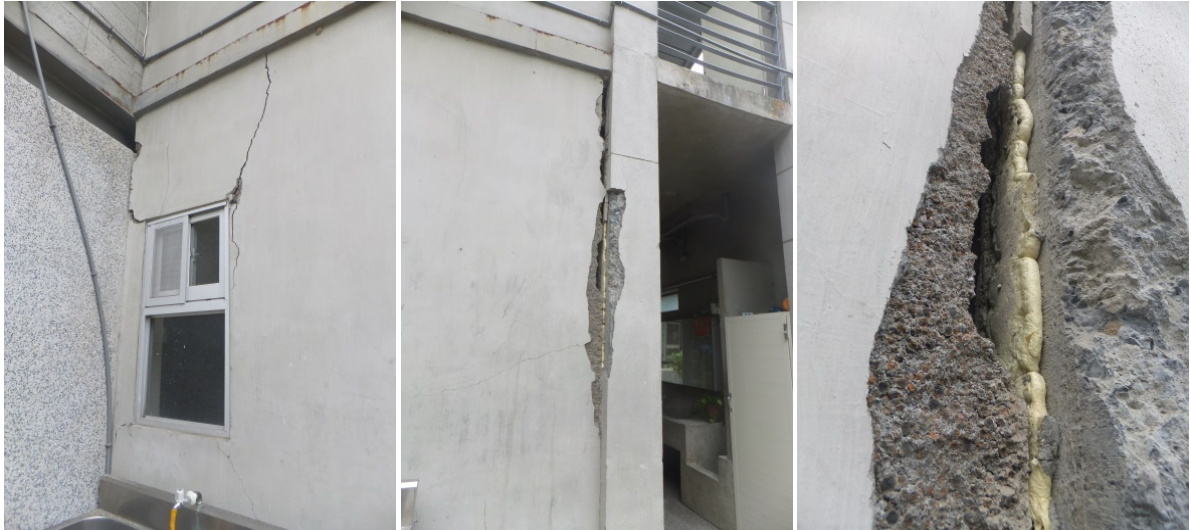
「行政大樓」與「普通教室」於民國 91 年竣工，皆為地上 2 層之鋼構造建築物。由於牆體採用輕隔間方式設置，本次地震於一樓男廁、女廁與健康中心之廁所等隔間牆產生多處裂損剝落(圖 6.36 至圖 6.39)。二樓綜合教室主要震損構件為天花板系統(圖 6.40)，其受損狀況為邊緣區域板材掉落，位於中間區域之天花板骨架破壞(圖 6.41)。電腦教室之震損情形除天花板板材掉落外，亦發生櫥櫃傾倒(圖 6.42)。另於一樓至二樓之戶外樓梯共有兩處，兩座樓梯於一樓之固定基座處，受地震影響而使基座鋪面層局部受損(圖 6.43)。

圖 6.36 一樓男廁輕隔間牆裂損

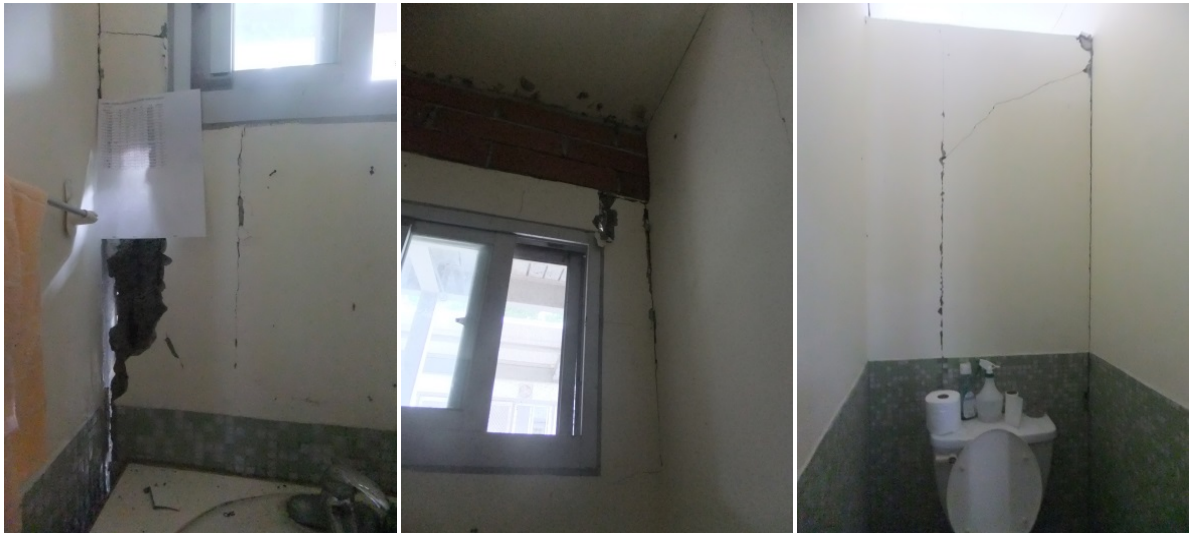
圖 6.37 一樓保健中心廁所輕隔間牆裂損

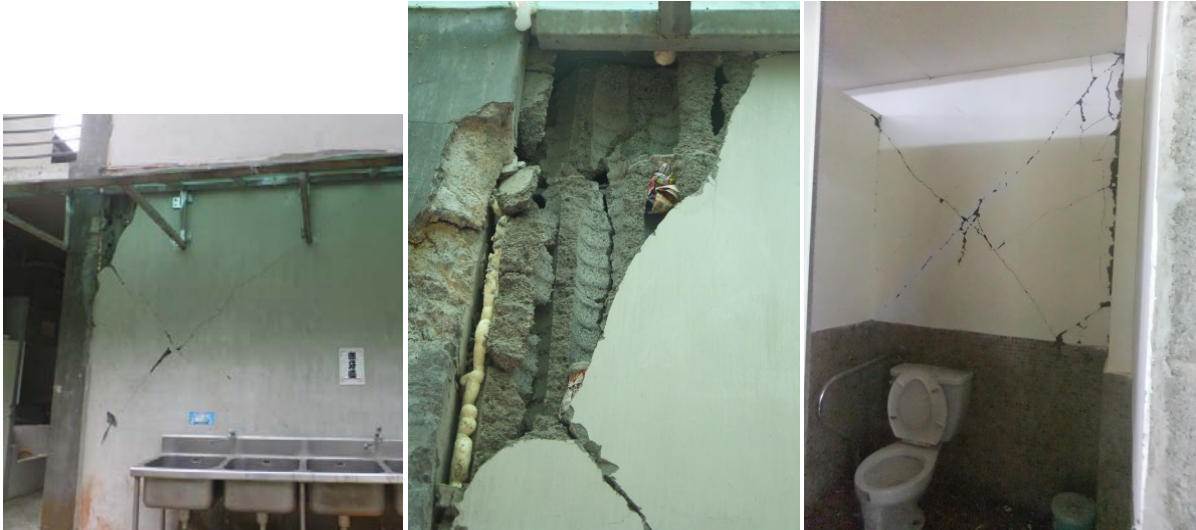
圖 6.39 一樓女廁輕隔間牆裂損

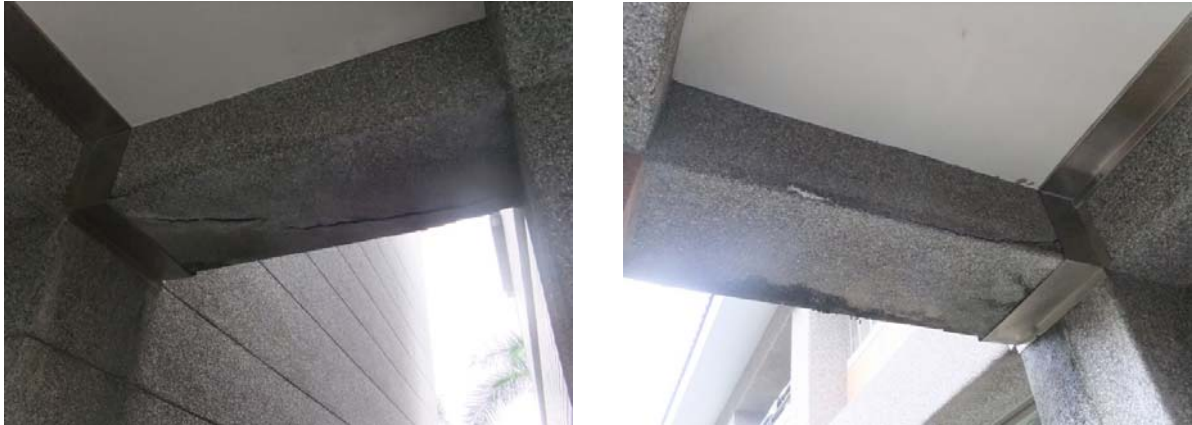
活動中心主要受損處為懸吊式天花板系統，由於地震當天學校正舉辦活動，輕鋼架天花板局部構材掉落造成少數民眾輕傷。天花板受損區域主要位於館場中央天窗周圍以及館場入口頂部(圖 6.60)。至真樓與專科教室二樓走廊間之隔離縫附近梁底部鋪面材料破損(圖 6.61)，一樓處廁所磁磚有剝落現象(圖 6.62)。至善樓與至美樓間之空地處有表面地磚或鋪面材剝落情況(圖 6.63)。

圖 6.61 至真樓與專科教室二樓隔離縫附近梁底鋪面材破損

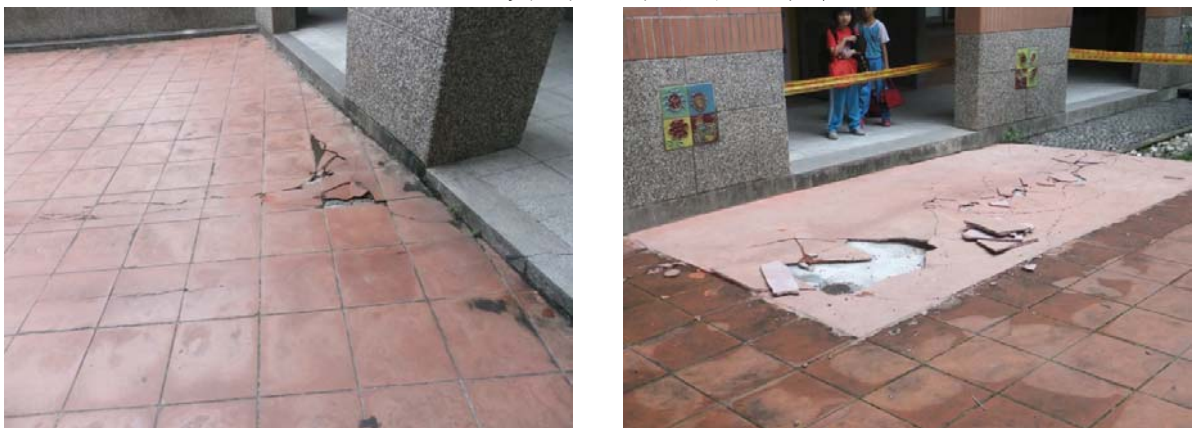
圖 6.63 至善樓與至美樓間地面磁磚擠壓破裂

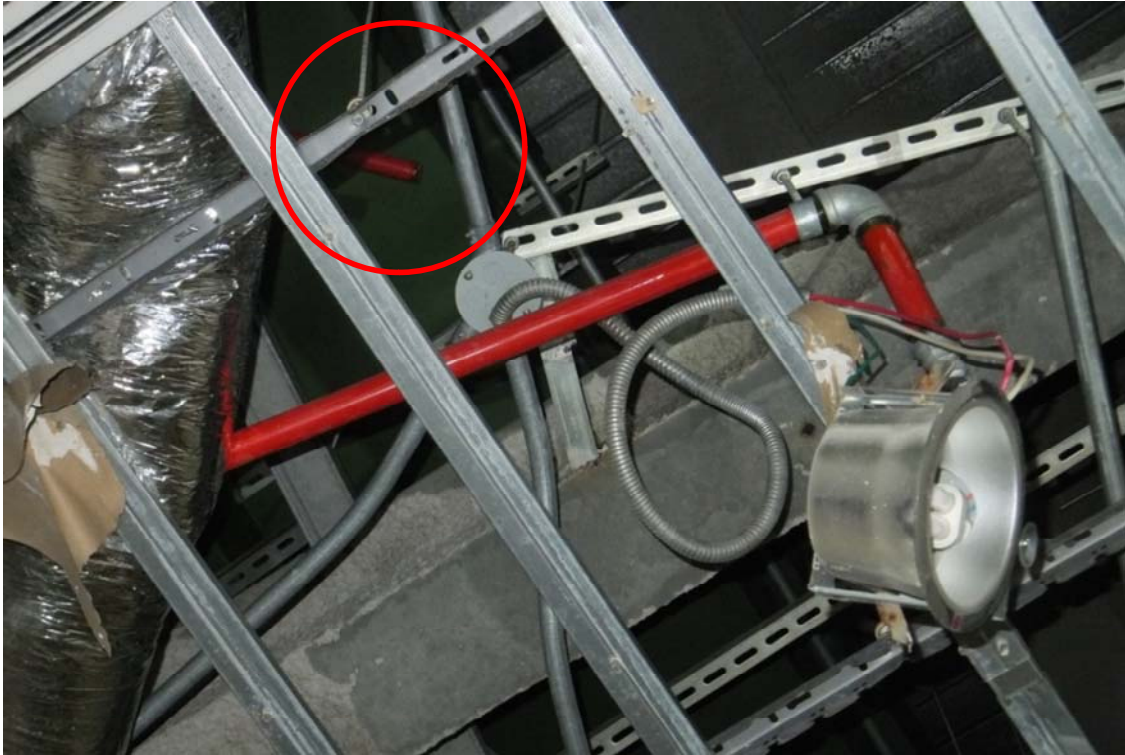
嘉義市政府大樓一共分為 A、B、C 三棟建物，主要辦公大樓為 A 棟，為地上十層、地下二層之鋼構造建築物，在民國 94 年後興建(圖 7.2)。建築二至八樓平面為口字型，九樓則為大禮堂 (圖 7.3)。本次地震主要災損區域位於九樓之大禮堂外側走廊上方 A、B 兩處(圖 7.3)，A 處消防管線斷裂導致消防水外洩(圖 7.4)、暗架式懸吊天花板系統之骨架與板材受損(圖 7.5)。B 處暗架式懸吊天花板系統之局部板材受損(圖 7.7)，推測其原因，為外洩之消防水致使局部板材脫落。

圖7.4 九樓 A 處消防管線斷裂

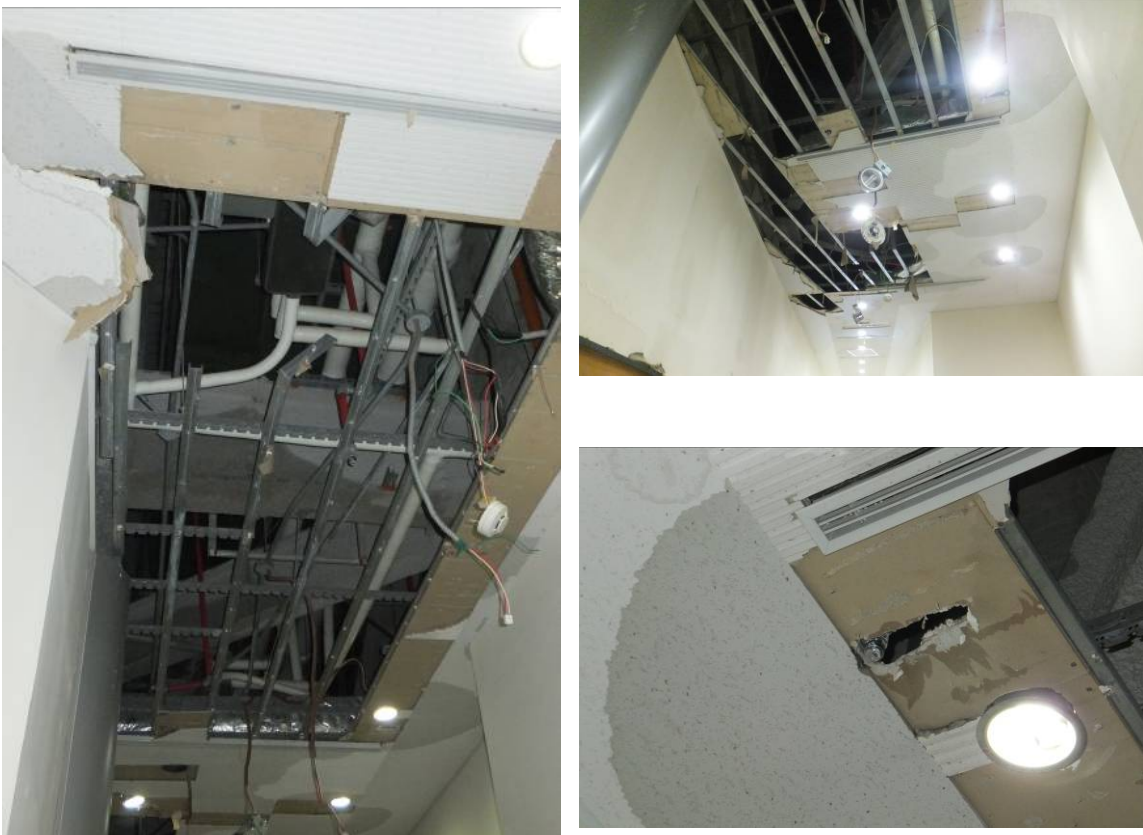
圖7.5 九樓 A 處暗架式天花板破損

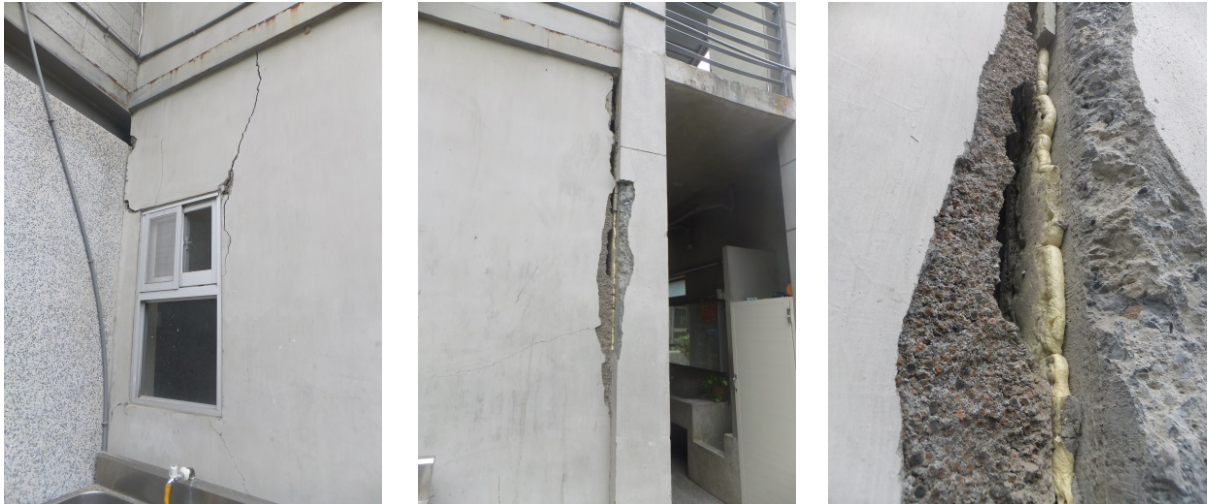
圖7.44 一樓男廁鋼骨柱間穿透性裂損剝落

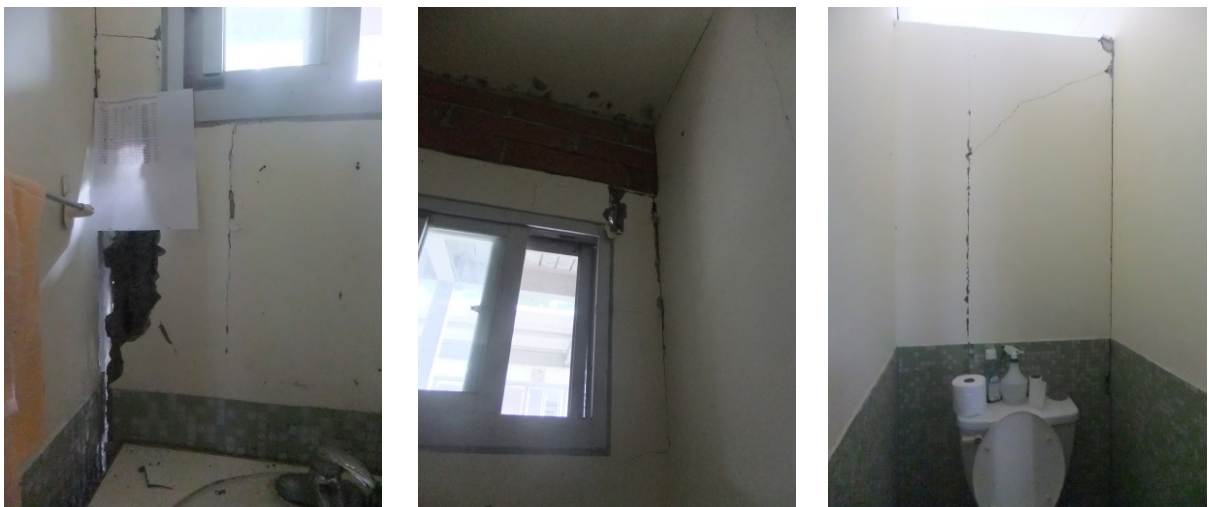
圖7.45 一樓保健中心廁所隔間牆穿透性裂損剝落
