2013 年 0602 南投地震事件
勘災報告

報告編號：NCREE-13-025

2013 年 0602 南投地震事件勘災報告
Reconnaissance Report on the June 2, 2013 Nantou Earthquake

國家地震工程研究中心

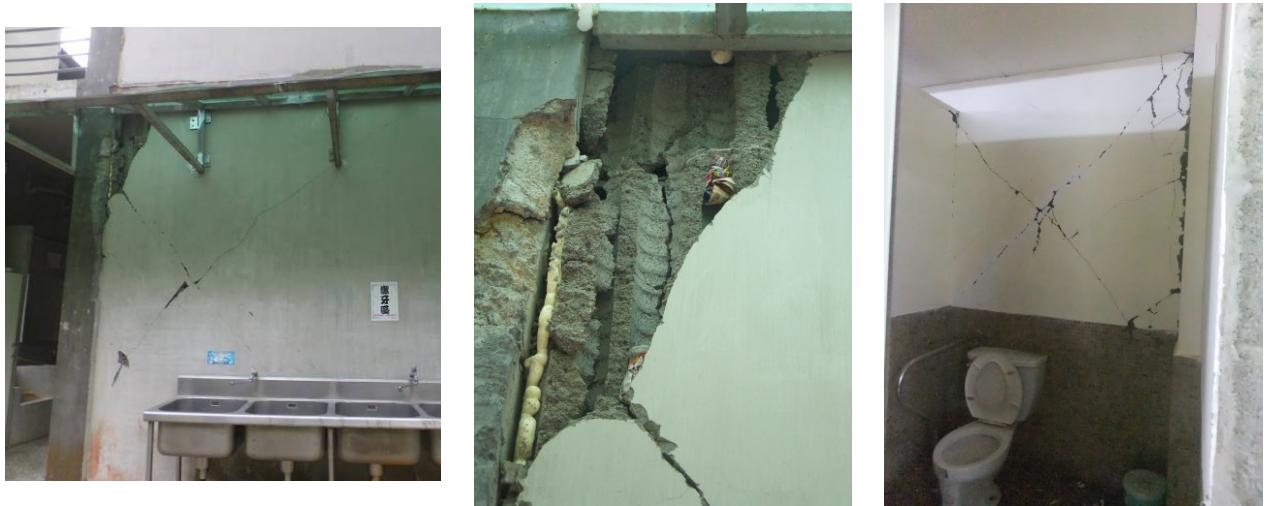
圖7.47 一樓女廁鋼骨柱間與隔間牆穿透性裂損剝落

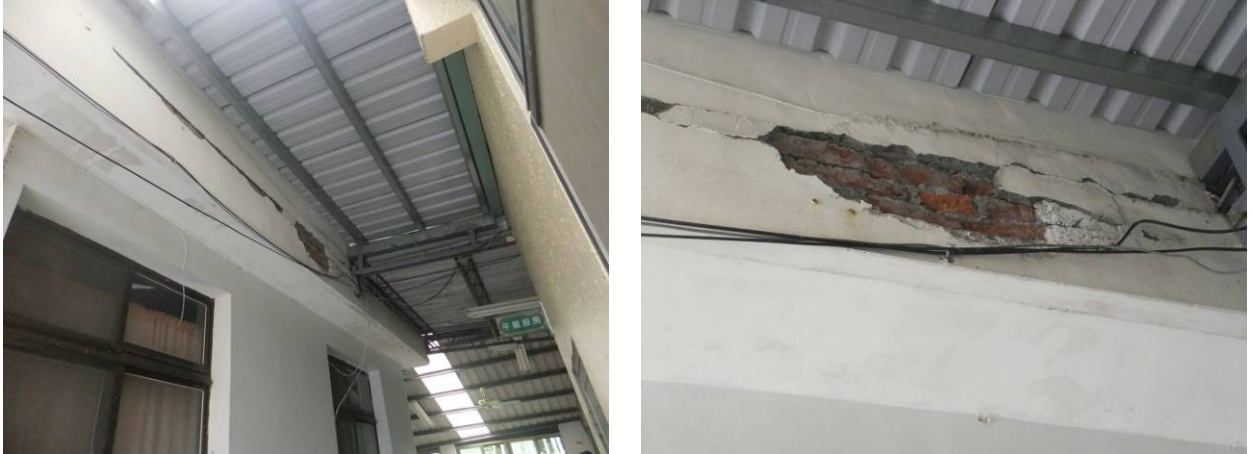
廚房為地上一層鋼筋混凝土造，於 921 地震前興建，基地後方地面高於前方地面約 1.3 米。屋頂磚砌女兒牆外粉刷層剝落並有水平裂縫，地板磁磚破裂約長 3 米，如圖 7.53 所示。

圖7.52 廚房屋頂磚砌女兒牆外粉刷層剝落、水平裂縫

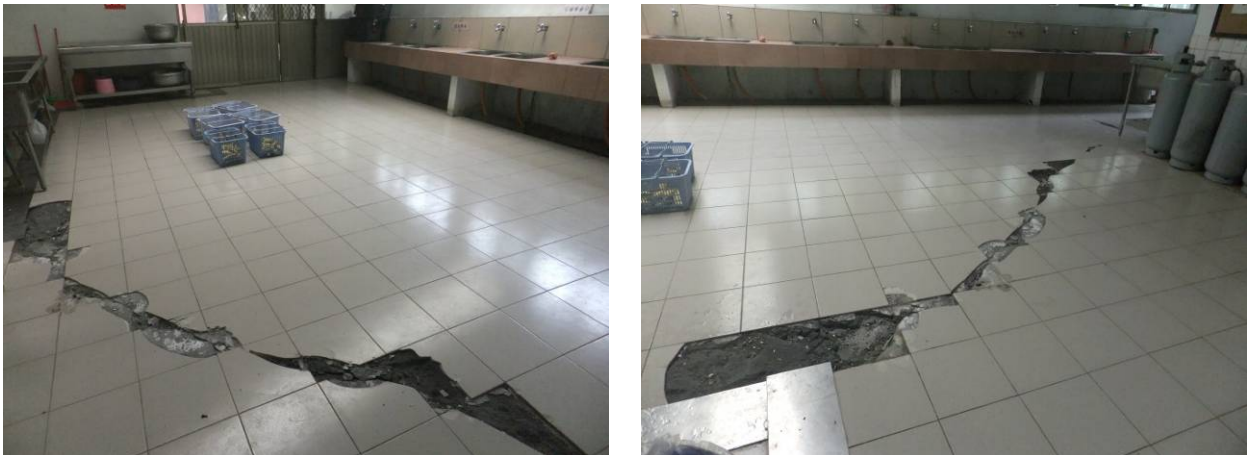
圖7.53 廚房地板磁磚破裂

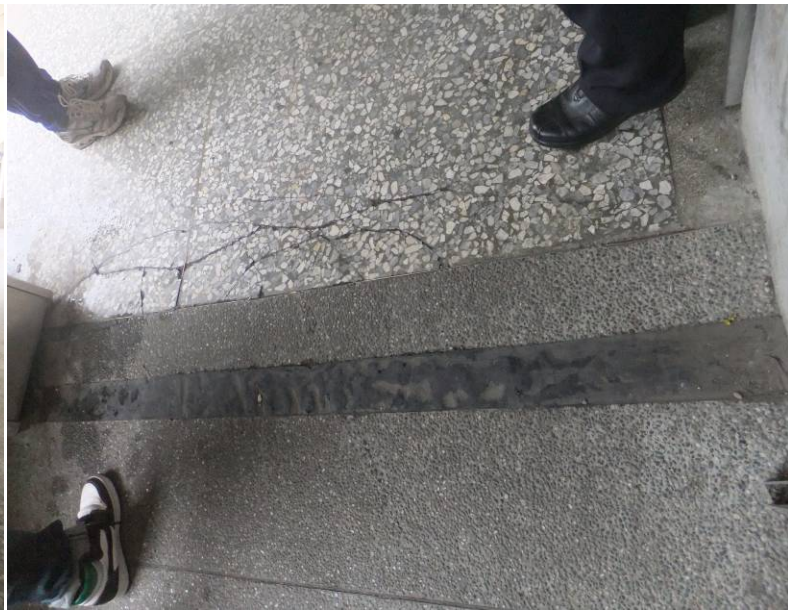
(a) 教學大樓與行政大樓

1. 介於教學大樓與行政大樓、教學大樓與圖書館之間的隔離縫鄰近構材受損(圖 7.60)。
2. 地下室埋於建築結構內之消防水管(消防栓用)破損，致使消防水由梁裂縫噴出而造成地下室局部積水(圖 7.61)。
3. 教學大樓樓梯間牆體產生水平裂縫 (圖 7.62)。

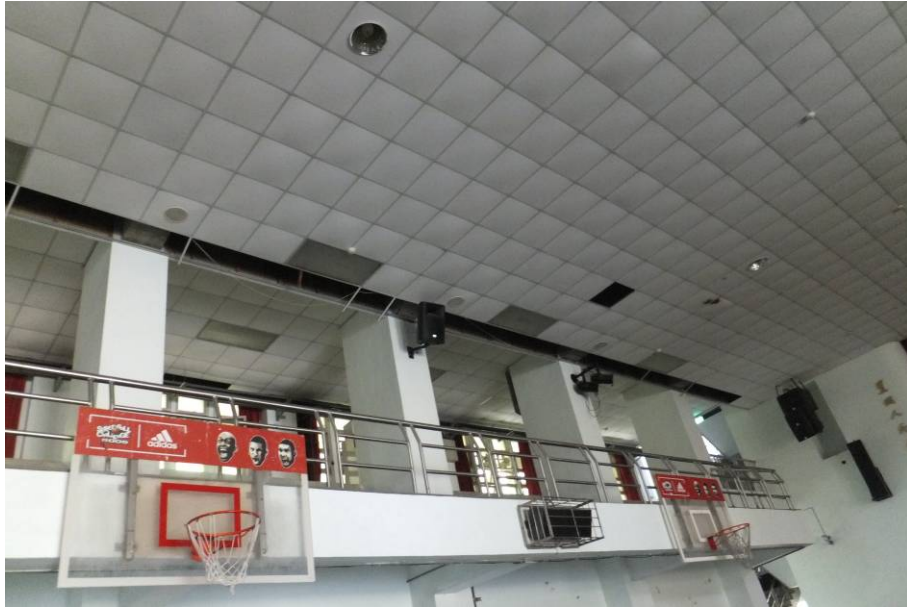
(a) 破壞照片 1

本次震損為輕鋼架天花板系統，破壞區域集中於講台兩側邊緣，受損情況如圖 7.68 所示。

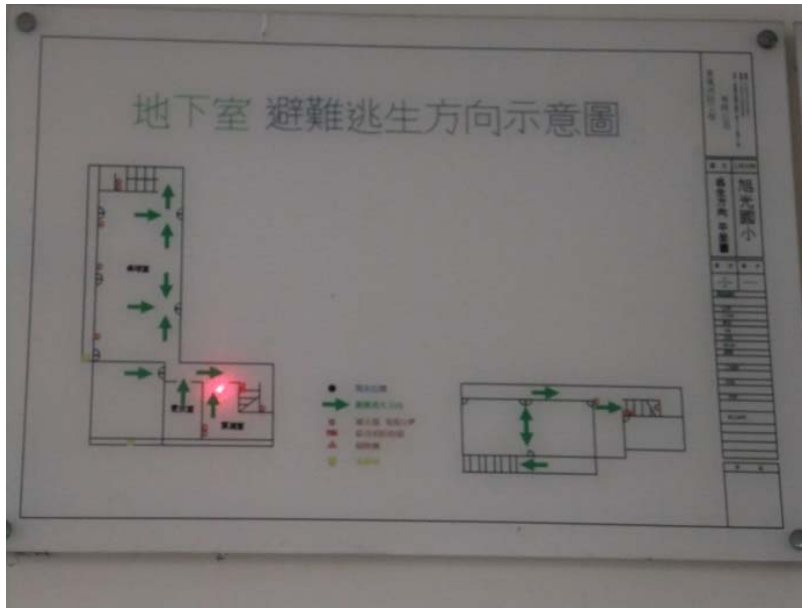
圖7.88 A棟地下室平面圖(紅點指示處為管線破壞位置)

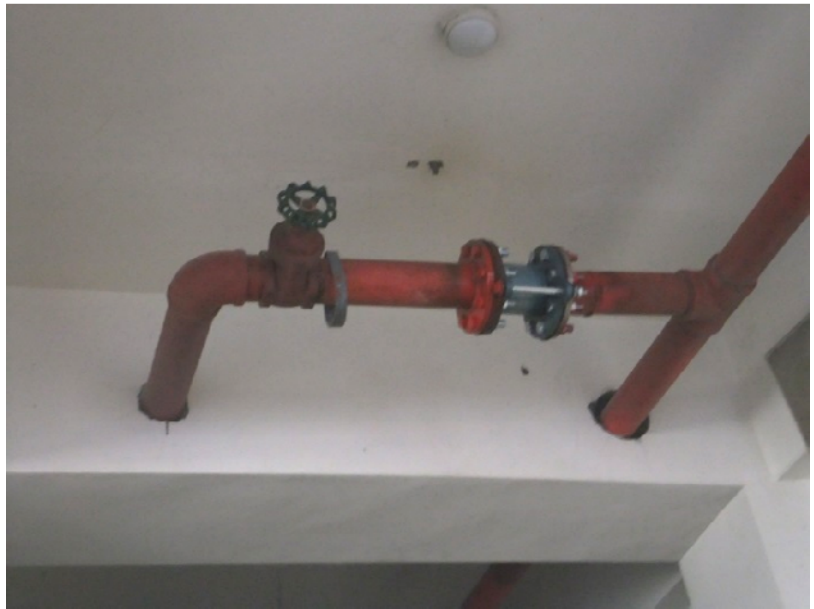
(b) 修復後

圖7.89 消防管線橡膠伸縮接頭破損
