MOTC-IOT-103-H1DB007b

# 山區道路易致災路段調查評估、風險分析及監測預警管制技術之研發 (4/4)

交通部運輸研究所

中華民國 104 年 2 月

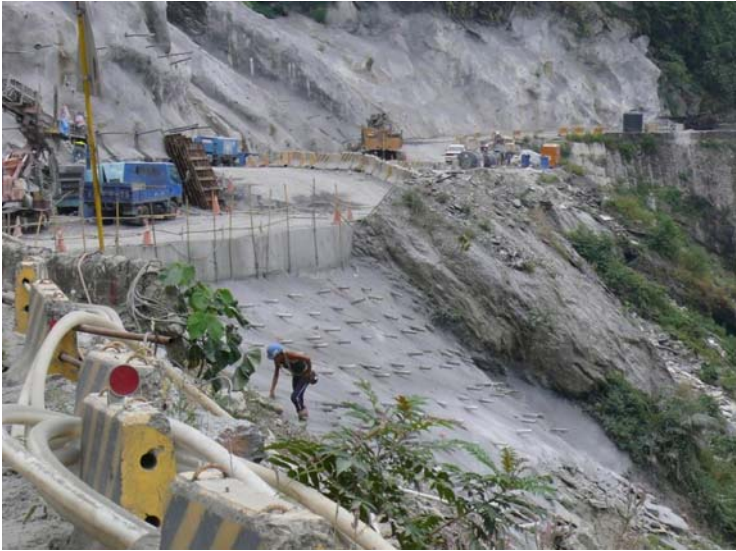
調查情形說明： <u>因位處順向坡地形，導致全坡面破壞，新工程施作尚未完成</u>	
三、災害類別(判定)	<input checked="" type="checkbox"/> 土石坍方 <input type="checkbox"/> 路基下陷或缺口 <input type="checkbox"/> 路基流失

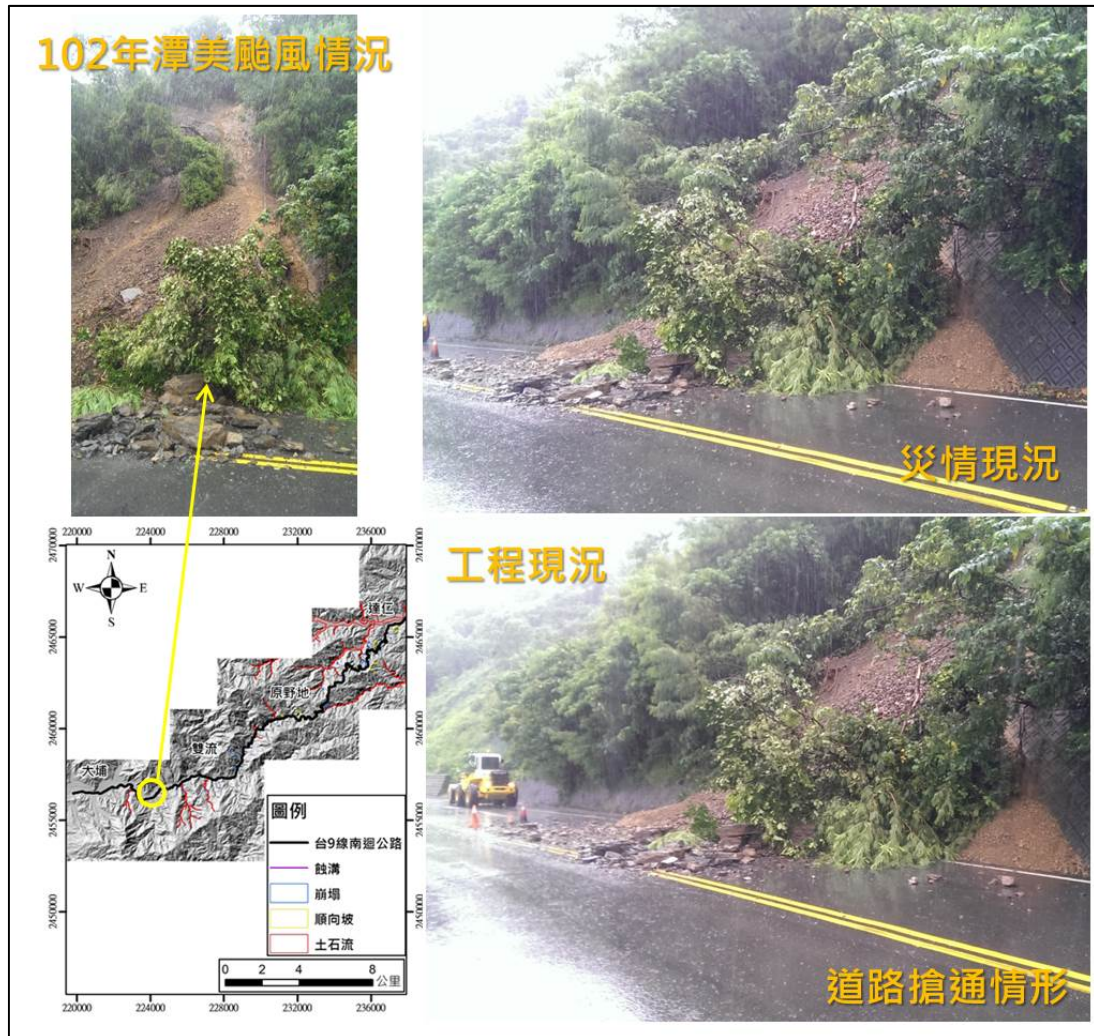
圖 4.35 台 9 線南迴公路樁號 469K+295 崩塌災害狀況與復建工程現況圖

樁號 469K+295 處之崩塌災害位於大埔與雙流之間(圖 4.35)，因位處陡坡地形，曾於 102 年潭美颱風事件於造成邊坡岩屑崩滑，道路被崩落的岩塊堵塞，造成一半以上崩毀而阻斷交通。其致災原因為豪雨期間大量雨水造成土石鬆動，進而導致崩塌災害，除了需加強排水外，道路上游要加強邊坡防護，防止土崩塌災害再次發生,圖 4.35 所示。

目前復建工程措施現況良好，近來已無類似災害發生，建議可加強上邊坡排水與防護工程以避免災害再次發生。

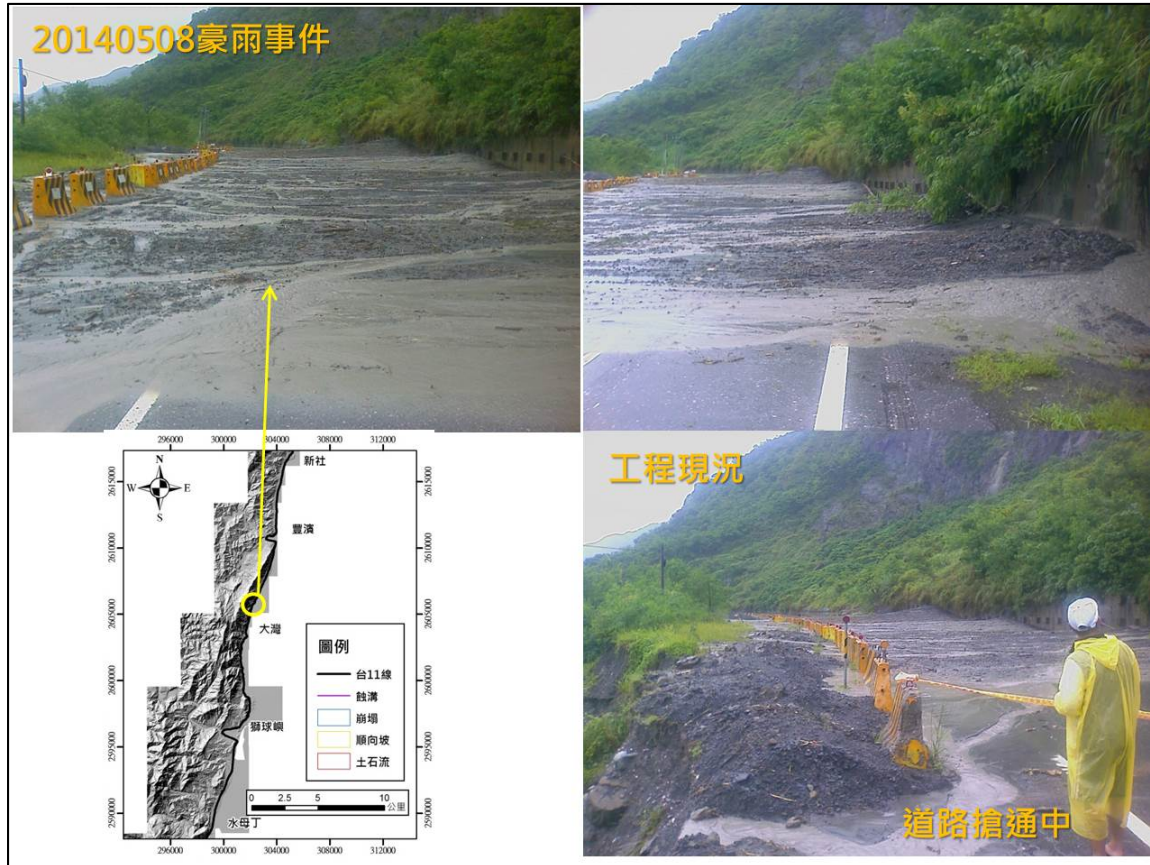
圖 4.36 台 11 線樁號 57K+000 土石流災害狀況與復建工程現況圖

樁號 57K+000 處之崩塌災害位於大灣與豐濱之間(圖 4.36)，位處陡坡以及緊鄰河岸地形，曾於 981003 芭瑪颱風事件於溪溝爆發土石流，因土石流之侵蝕夾帶土砂溢流至路面外及大量雨水造成邊坡崩塌造成交通阻斷。其致災原因為溪溝於豪雨期間集中大量雨水，進而爆發土石流災害及邊坡崩塌，除了需進行邊坡維護工程及加強排水外，道路上游要朝溪溝整治與土石攔阻方面著手，防止土石流再次發生。

由現地復建工程措施現況進行觀察，目前道路復建工程措施現況良好，近年來已無類似災害發生。

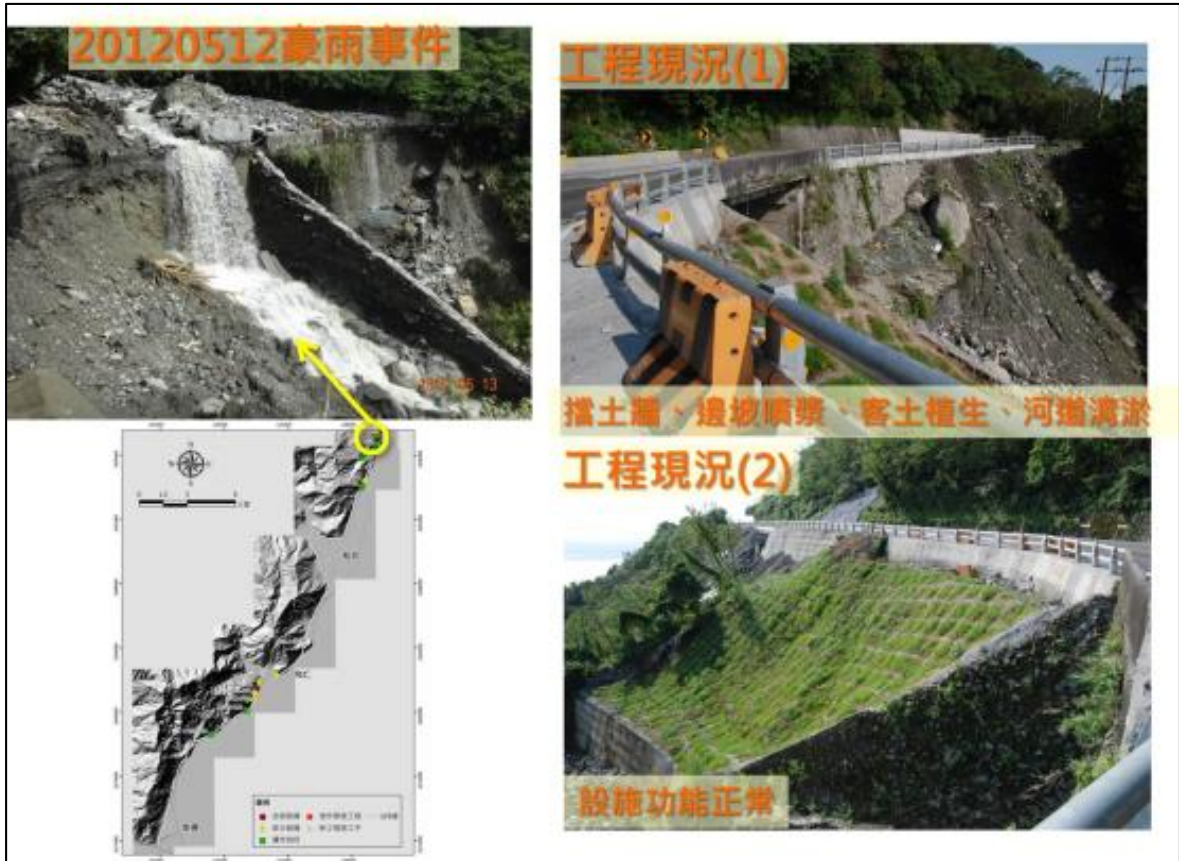
圖 4.37 台 9 線蘇花公路樁號 144K+750 土石流災害狀況與復建工程現況圖

樁號 144K+750 處之土石流災害位於南澳與和平之間(圖 4.37)，位處陡坡以及緊鄰河岸地形，曾於 101 年 5 月 12 日豪雨事件於溪溝爆發土石流，因土石流之侵蝕導致下邊坡路基流失，除土石溢流至路面外，道路亦有一半以上崩毀而阻斷交通。其致災原因為溪溝於豪雨期間集中大量雨水，進而爆發土石流災害，除了需加強排水外，道路上游要朝溪溝整治與土石攔阻方面著手，防止土石流再次發生；道路下游要加強邊坡防護，防止路基再次遭侵蝕而流失。

由現地復建工程措施現況進行觀察，目前道路下方復建工程措施現況良好，而道路上游整治較少，因此建議可加強上邊坡排水與防護工程以避免災害再次發生，道路下方則仍需持續評估其工程效益。

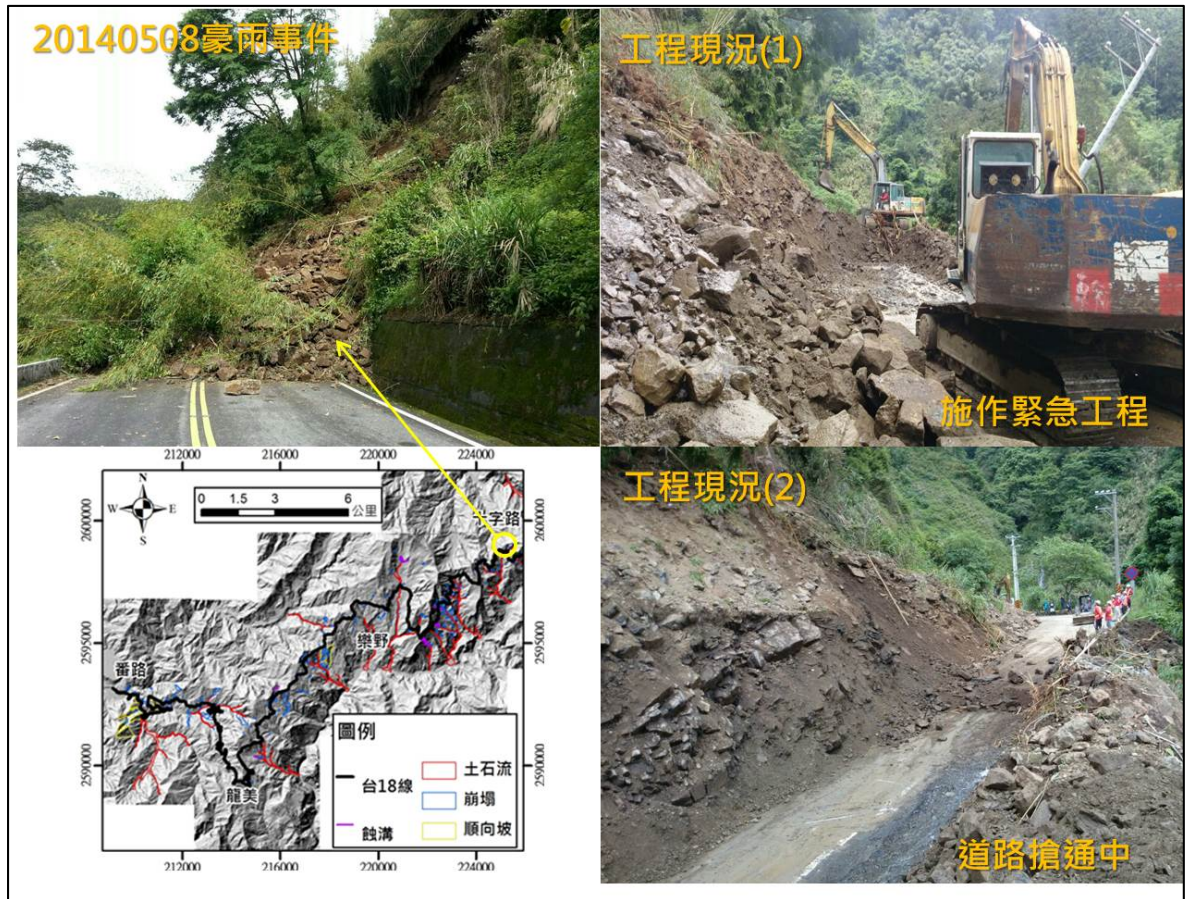
圖 4.38 台 18 線樁號 77K+200 崩塌災害狀況與復建工程現況圖

樁號 77K+200 處之崩塌災害位於嘉義縣阿里山鄉十字路附近(圖 4.38)，位處陡坡地形，曾於 103 年 5 月 8 日豪雨事件於造成邊坡岩屑崩滑，道路被崩落的岩塊堵塞而阻斷交通人車無法通行。其致災原因為豪雨期間大量雨水造成土石鬆動，進而爆發崩塌災害，除了需加強排水外，道路上游要加強邊坡防護，防止土崩塌災害再次發生。

目前道路狀態良好，建議可加強上邊坡排水與防護工程以避免災害再次發生。

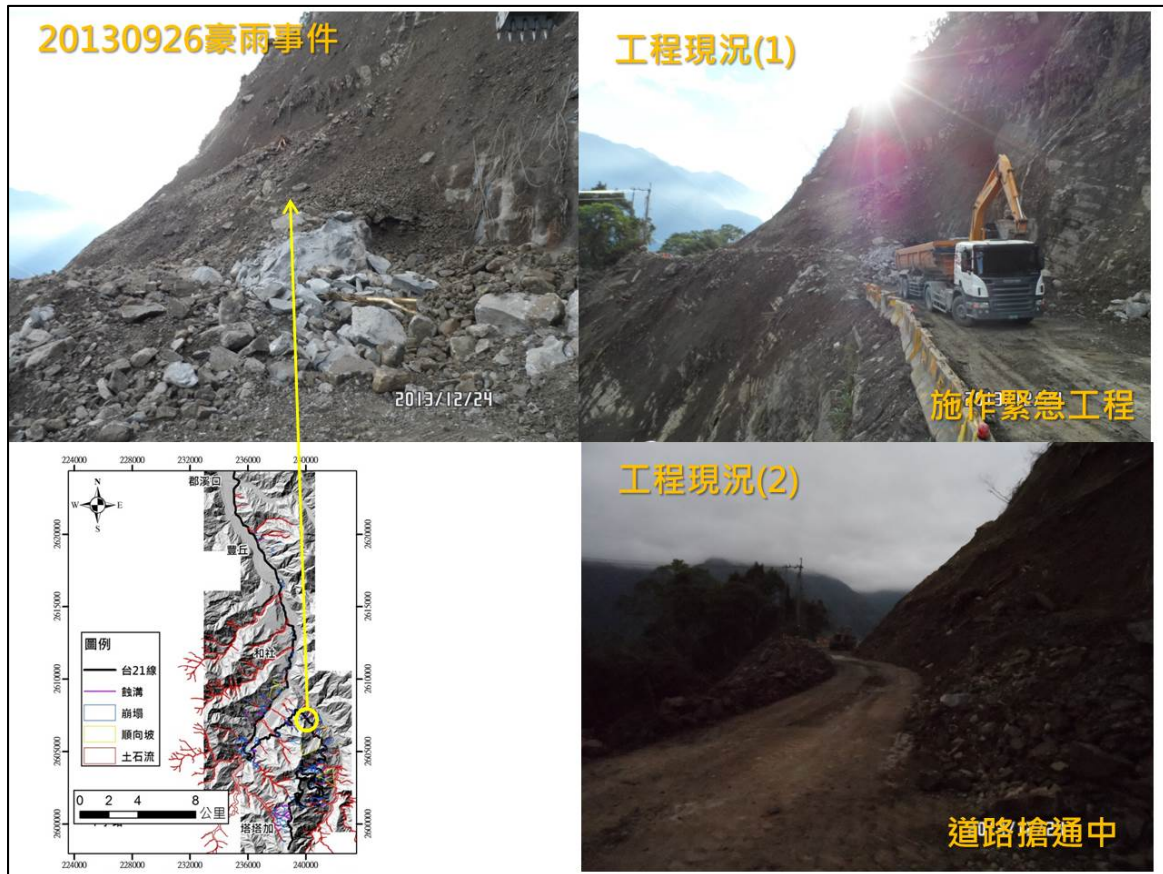
圖 4.39 台 21 線樁號 116K+000 崩塌災害狀況與復建工程現況圖

樁號 116K+000 處之崩塌災害位於東埔與香蕉園之間(圖 4.39)，位處陡坡以及緊鄰河岸地形，曾於 102 年 9 月 26 日豪雨事件於造成邊坡岩屑崩滑，道路被崩落的岩塊堵塞而阻斷交通人車無法通行。其致災原因為豪雨期間大量雨水造成土石鬆動，且位處河岸侵蝕側，導致整座牆破壞而流失進而產生崩塌災害，除了需加強排水外，道路上游要朝加強排水及邊坡防護方面著手，防止災害再次發生；道路下游要加強溪溝整治，防止路基再次遭侵蝕而流失。

目前道路狀態良好，建議可加強上邊坡排水與防護工程以避免災害再次發生。

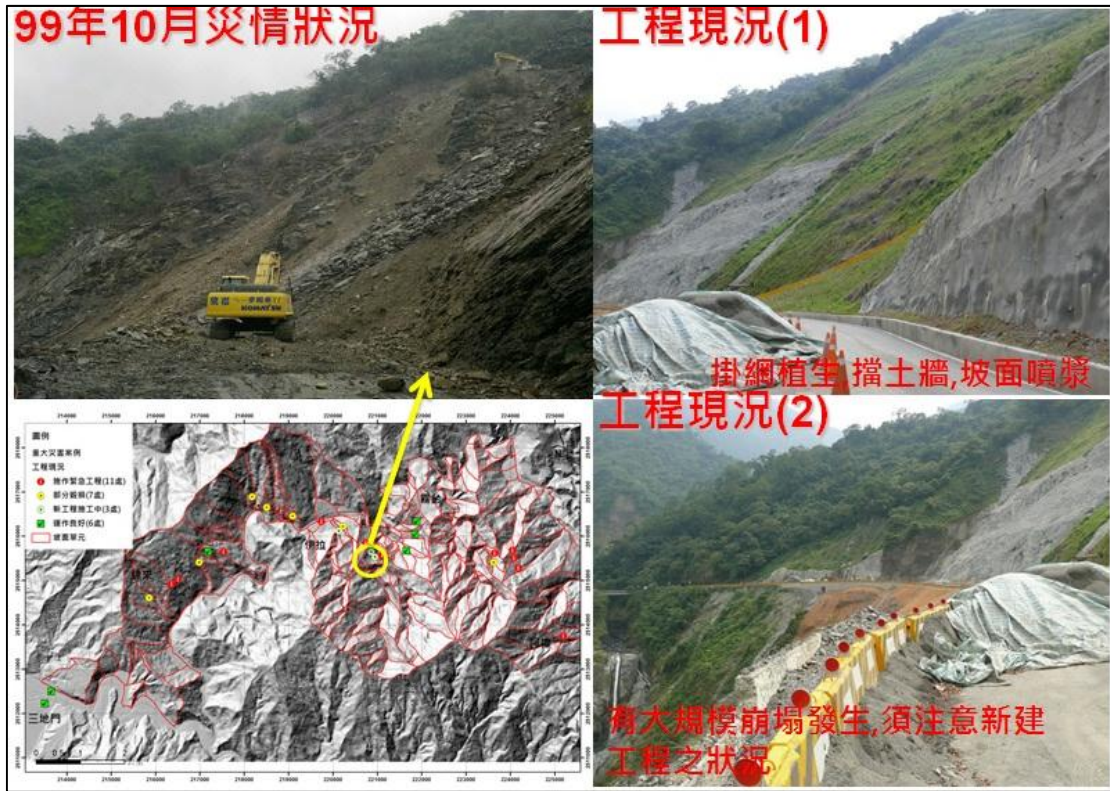
圖 4.40 台 24 線樁號 35K+400 崩塌災害狀況與復建工程現況圖

樁號 35K+400 處之崩塌災害位於伊拉與霧台之間(圖 4.40)，位處陡坡地形，曾於 99 年 12 月 16 日豪雨事件造成全坡面崩塌破壞情形，導致 35K+450~+700 處崩塌地間歇性落石。其致災原因為位處順向坡地形，同時為陡坡地形，雨水入滲後，增加順向坡及弱面之孔隙水壓，而導致全坡面破壞。目前道路邊坡正在施作擋土牆、型框工法、掛網植生、坡面噴漿等工程，工程總長約 100 公尺，高度約 20 公尺，坡面保護面積達 75%以上。

由現地復建工程措施現況進行觀察，目前工程現況運作良好，後續仍需持續評估其工程效益。
