## 經濟部水利署南區水資源局

### 牡丹水庫智慧管理系統維護及驗證工作

### 成果報告書

中華民國 110 年 12 月

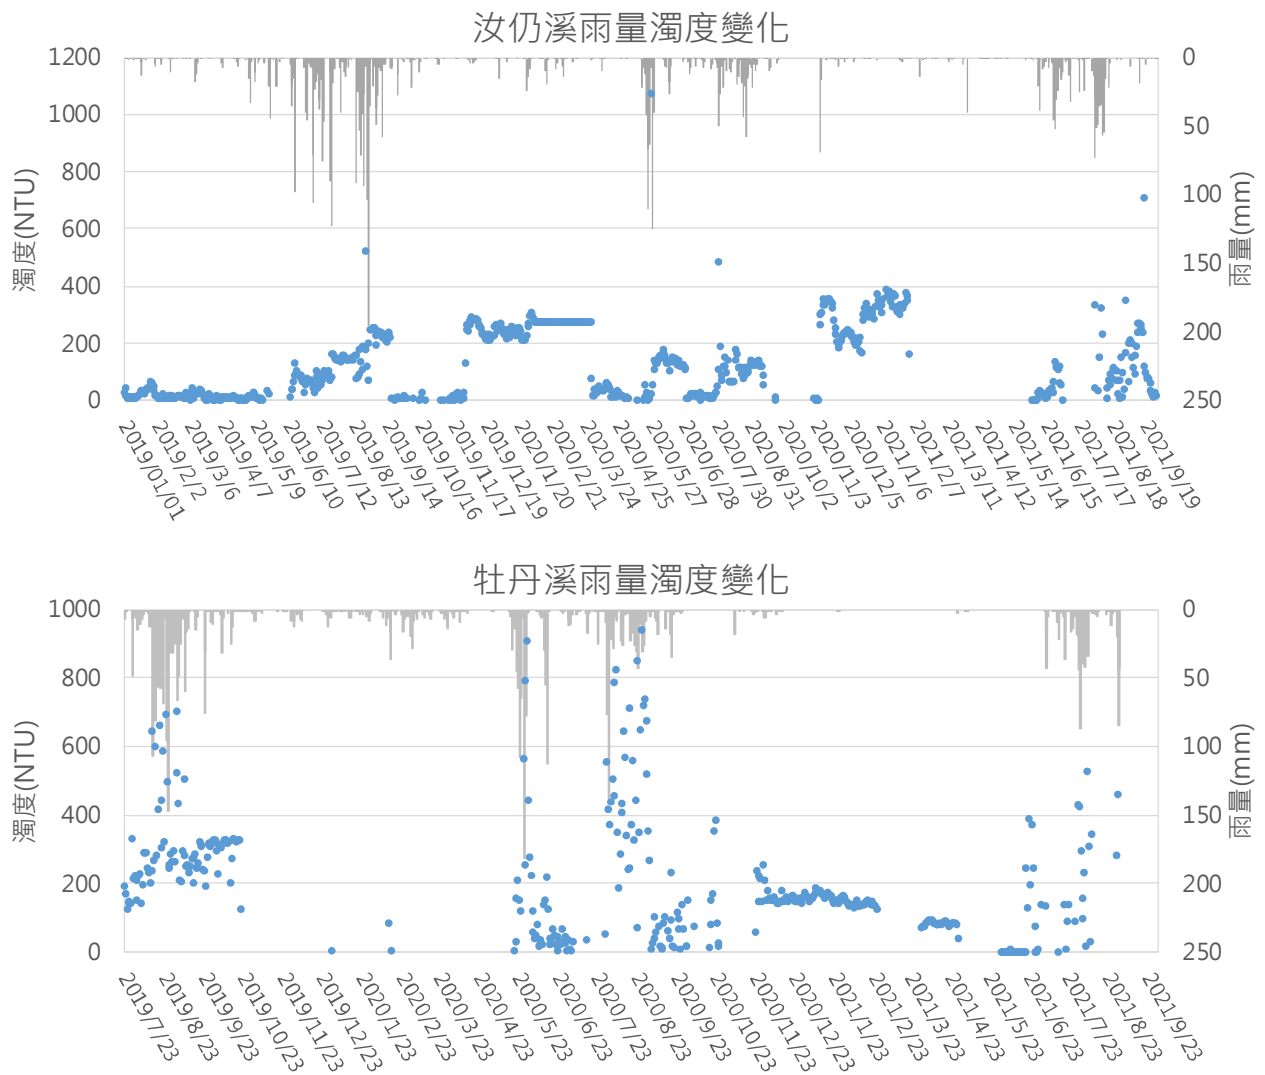
圖 2-2 汝仍溪及牡丹溪雨量濁度變化趨勢

汝仍溪及牡丹溪濁度變化分析如圖 2-2 所示，蒐集兩處水質監測數據及與雨量等相關監測數據以時間序列方式進行分析(目前統計至 110 年 5 月 31 日，2 月 26 日後將濁度計拆回至成大進行高濁度驗證實驗，故無監測數據，目前已完成)。今年初枯水期時降雨量較少，汝仍溪及牡丹溪背景濁度值皆與去年數值類似，汝仍溪枯水期濁度約在 200-400 NTU 之間、牡丹溪枯水期濁度約在 150-200 NTU 之間。另由於兩處濁度計皆為固定式設計，4 月份過後因汝仍溪及牡丹溪水位過低，且因河道地形改變，造成濁度監測值斷斷續續或無法量測，無法正確反應兩處入庫溪流濁度變化，未來可評估規劃進行調整。另外，7 月份過後雨量增加，汝仍溪及牡丹溪濁度監測值也有明顯上升，後續也將持續進行觀察。

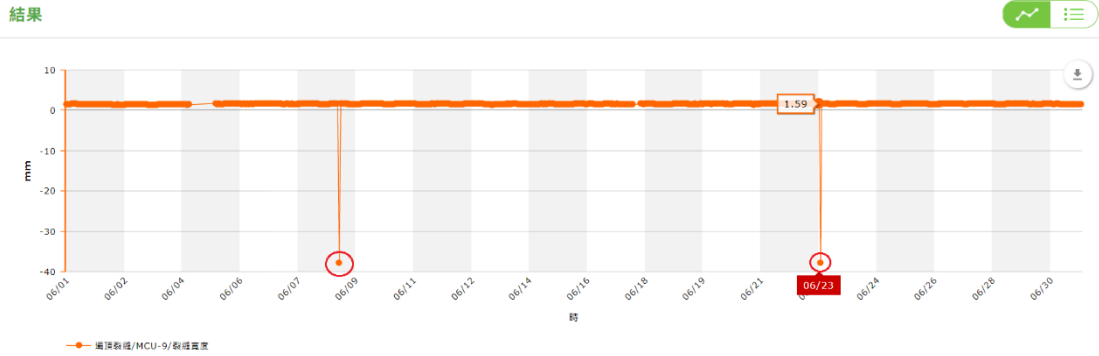
圖 2-43 壩頂裂縫計異常值濾除

- 針對壩頂裂縫計異常值處理，主動濾除設備超出正常值之數據(小於-35mm 與大於 35mm 異常值)，避免錯誤告警產生。

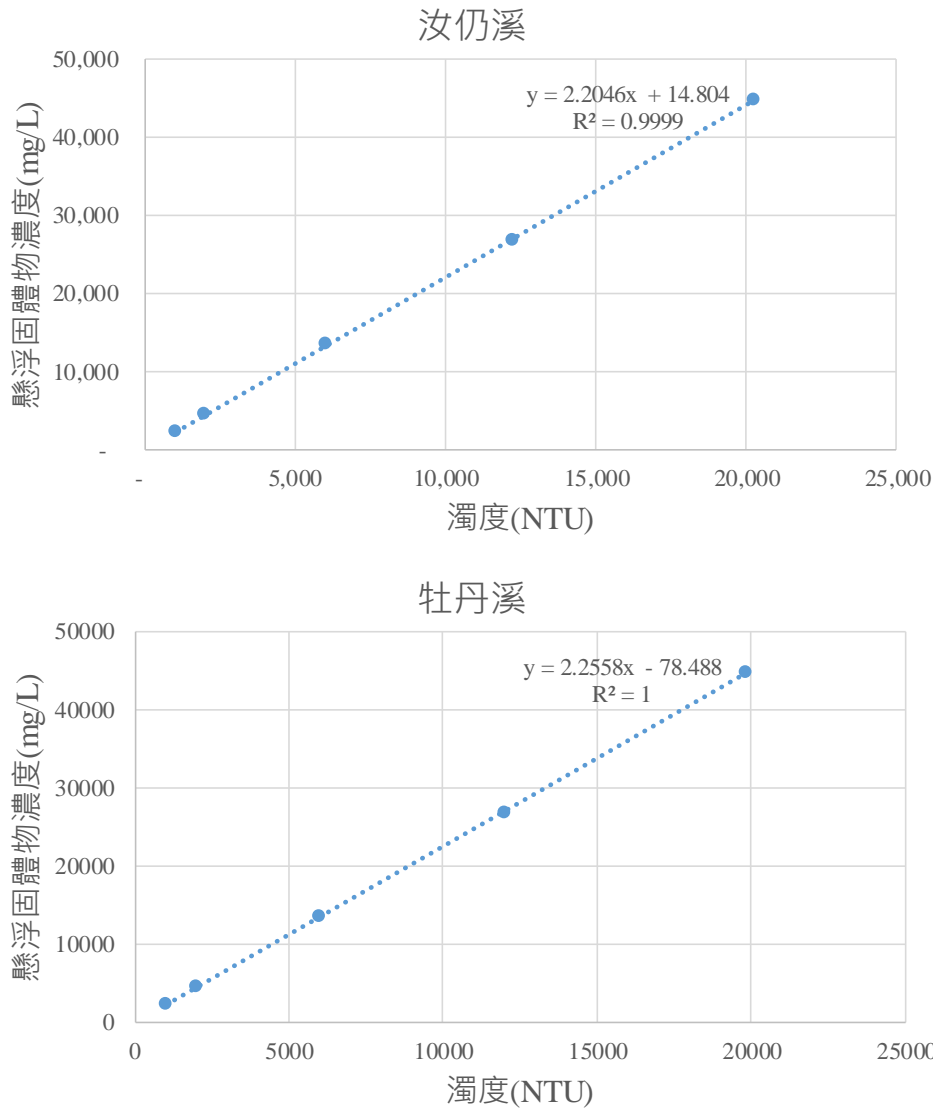
圖 3- 14 汝仍溪及牡丹溪濁度與懸浮固體物濃度回歸關係圖

由圖 3- 14 得知汝仍溪及牡丹溪濁度與懸浮固體物濃度回歸公式分別為：
