潛在大規模崩塌精進判釋暨補充調查(3/5)

一、計畫摘要

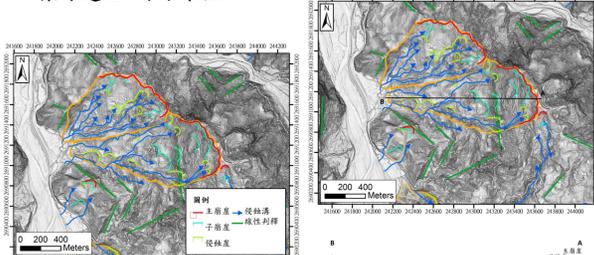
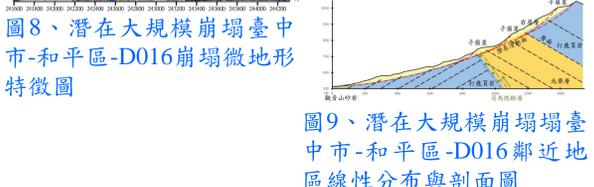
由高精度數值地形判釋結果，潛在大規模崩塌臺中市-和平區-D016受司馬限斷層影響坡腹處岩體破碎，侵蝕溝發育導致坡面失去支撐。斷層與節理控制崩塌周邊區域的線性。
