# 潛在大規模崩塌地表變形與數值地形計量分析

## 一、計畫摘要

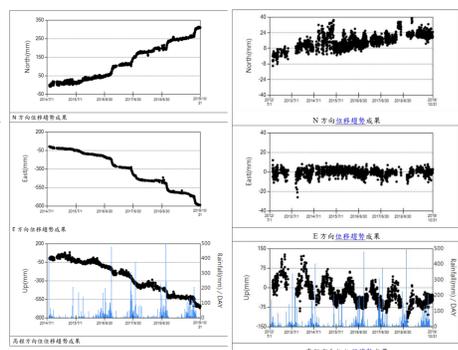
圖12.降雨量變化

- ◆ 以竹林D009為範例，觀測時間2014/07/01~2019/10/31，其中部分點位明顯受到累積降雨而產生明顯位移，尤其在降雨後高程顯著的變化，如圖12所示。
- ◆ 資料顯示 如圖12在每一年的雨季後整體有明顯抬升，到該年底到達波峰，雨季結束後，再逐漸下降，到次年雨季前到達波谷，此一現象以每年為一週期重複發生。

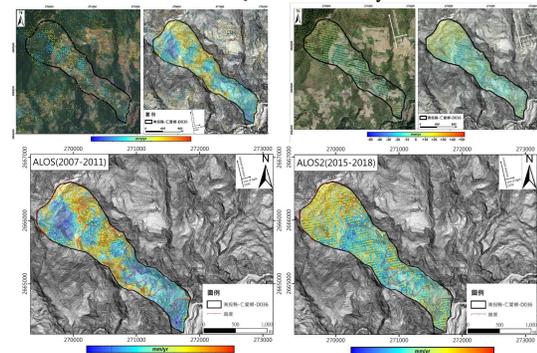
圖3.地表長期平均變形速率

長期平均變形速率為-40.3±8.9 mm/yr。自2007-2011年雷達影像期程，冠部地區地表累積速率已達-120mm/yr，而坡面趾部地區地表累積速率亦有達-80mm/yr。

長期平均變形速率為-20.5±1.6 mm/yr。自2014-2018年雷達影像期程坡面地表累積速率亦有達-8.4mm/yr。

2. 完成評估 坡面之時空地表變形特徵及其活動性：南投縣-仁愛鄉-D036之時空地表變形特徵及其活動性，由ALOS影像顯示2007~2011年間，透過崩塌區域內不同的活動速率分為三塊滑動區塊，為平面型之運動型式。2007-2011年ALOS地表變形速率為-40.3±8.9 mm/yr，2014-2018年ALOS2地表變形速率為-20.5±1.6 mm/yr。

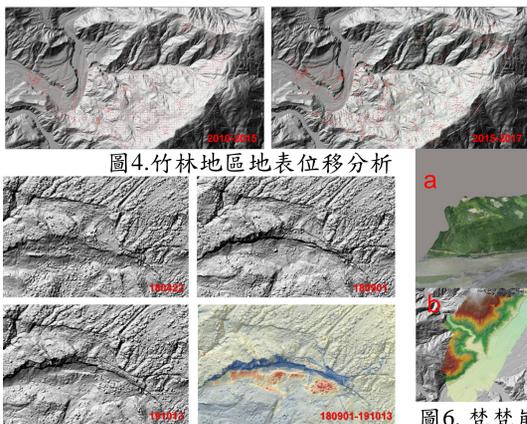
圖4.竹林地區地表位移分析

無人機光達系統已完整整合，本年度完成高雄竹林地區之無人機光達掃瞄工作，掃瞄之總面積約57公頃，並完成微地形之構造地形分析。光達資料可判釋之山崩構造線崖位置，尤其於山崩區冠部附近細微之構造線型，以及因山崩區坡地變形引致之波浪狀微地形，可清楚呈現。運用質點影像測速法(Particle Image Velocimetry, PIV)於竹林地區之地形變異分析，結果指示自2010以來，本區之地表水平及垂直變異量均指示本區仍持續運動中。竹林地區之無人機光達掃瞄區，計畫內亦以定翼型無人飛行載具來進行區內無人機影像拍攝及建模。竹林地區至今年六月為止，各於2018年7月、12月及2019年6月，一共進行了三次拍攝，其中12月及6月之單一次拍攝面積均大於30平方公里。本年度之無人機影像拍攝及資料處理，其中草嶺地區於2018年9月及2019年10月兩期汛期後之影像地形資訊收集完成，單期之總面積均大於20平方公里。透過草嶺地區無人機影像航拍及地形建模數年度的成果，其資料顯示本區一直仍持續活動，應宜持續監測。

5. 結合地形高程差異及運用質點影像測速法(Particle Image Velocimetry, PIV)於竹林地區之地形變異分析，結果指示自2010以來，本區之地表水平及垂直變異量均指示本區仍持續運動中
6. 完成897幅五十分之一範圍之既有光達數值地形資料合併及視覺化處理，包含多方向陰影圖、水域資料圖、地面點孔洞圖，以及資料解析度降階。
