山崩活動性評估與防災應用(1/4)

Landslide Activity Assessment and Disaster Prevention Application(1/4)

降雨誘發山崩動態警戒模式與調查技術研發應用(1/4)

山崩調查觀測技術精進與應用(2/4)

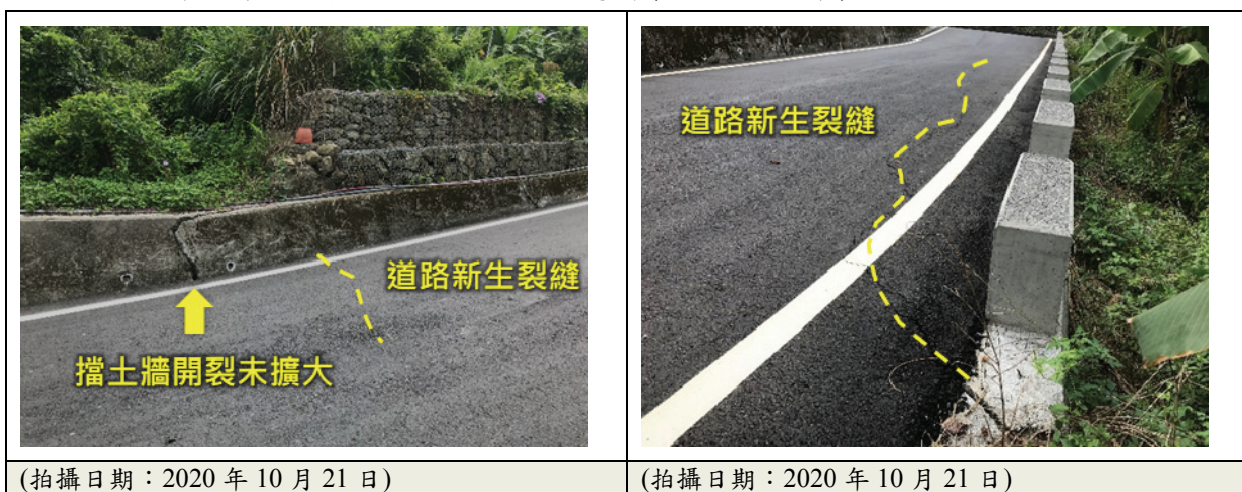
1. 潛在山崩地區現場勘查及活動性觀測：針對西羅岸、太平山、廬山溫泉北坡、廬山聚落、定遠、太和、樣子寮、潮洲湖等 8 處調查區進行現場勘查及活動性觀測，共完成 18 次現場手動觀測。本年度(2020 年)計畫執行期間，各調查區中以樣子寮地區活動性較為明確，由現場勘查結果顯示道路略有新增開裂，如圖 2 所示。此外，用以觀測邊坡地中活動性之孔內伸縮計，大雨事件後變位量有增加情形，2020 年總變位量約 17 mm，如圖 3 所示，顯示樣子寮邊坡近期具活動性，但尚無持續擴大現象。由於樣子寮過去曾有較嚴重的災害情形，需要持續追蹤邊坡活動性。目前樣子寮地區已有嘉義縣政府及農委會水保局等單位投入調查及治理，本計畫相關工作成果可供參考。
2. 自動化活動性觀測站維護：針對具有自動化活動性觀測站維護之調查區，進行維護及檢修工作，包括通訊、電力及儀器及其他單元等設備之例行維護。觀測站有異常情形時，亦進行必要之檢修工作，使自動化觀測系統功能保持正常運作。本年度計畫共計 17 站之自動化觀測站維護，維護情形如圖 4 所示，各調查區之自動化觀測系統大致運作良好。

圖2、樣子寮地區潛在山崩地區現場勘查成果。道路略有新生裂縫(本計畫彙整)

樣子寮地區於大雨期間易有邊坡變形，導致地表道路開裂、下陷情形，近期較大的災害包含 2013 年 8 月潭美颱風、2016 年 9 月梅姬颱風等。本年度觀測期間，樣子寮地區於 0824 大雨及 0915 大雨事件後，SH-E2 孔內伸縮計產生約 8.18 mm 之變化量，配合本計畫現場勘查結果，亦發現道路略有新增開裂情形。樣子寮地區目前由嘉義縣政府進行治理，由農委會水保局南投分局觀測中，建議由相關單位持續觀測，追蹤治理成效。

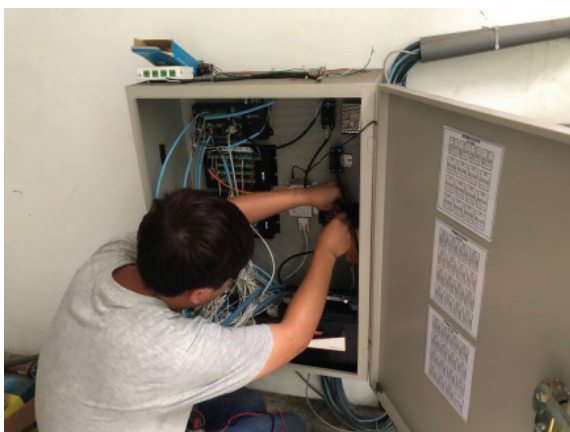
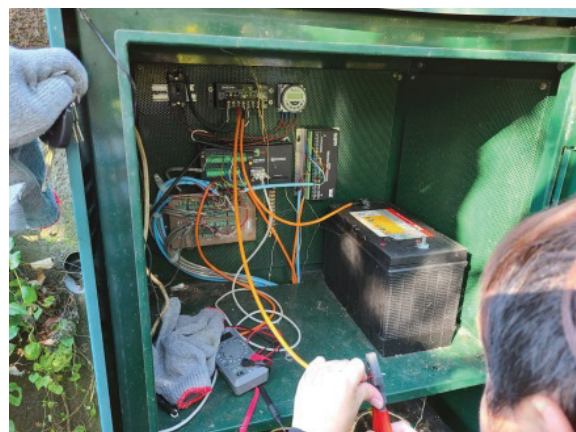
圖4、自動化活動性觀測站維護情形(廬山溫泉北坡)

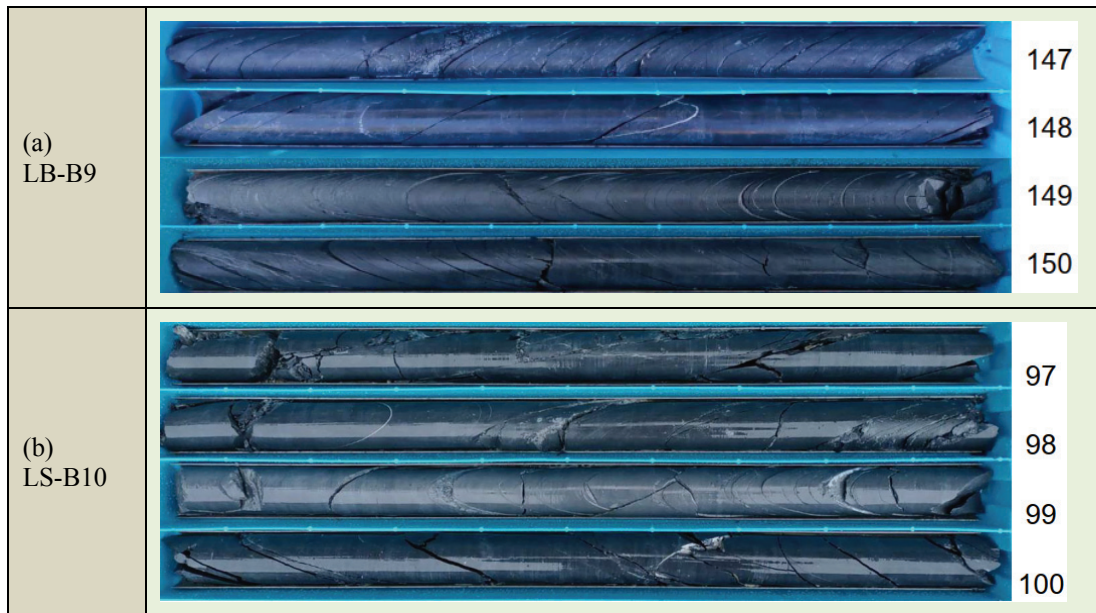
(2) 地質鑽探調查：新增完成 2 孔地質鑽探，編號 LS-B9 及 LS-B10，孔深分別為 150 m 及 100 m，合計 250 m。由鑽取岩芯得知，LS-B9 及 LS-B10 岩性主要為灰黑色粉砂質板岩，且劈理發達。部分深度可見劈理傾角分佈不一致，變化大，如圖 6 所示。

圖6、LS-B9及LS-B10岩芯照片。岩性以粉砂質板岩為主(本計畫彙整)

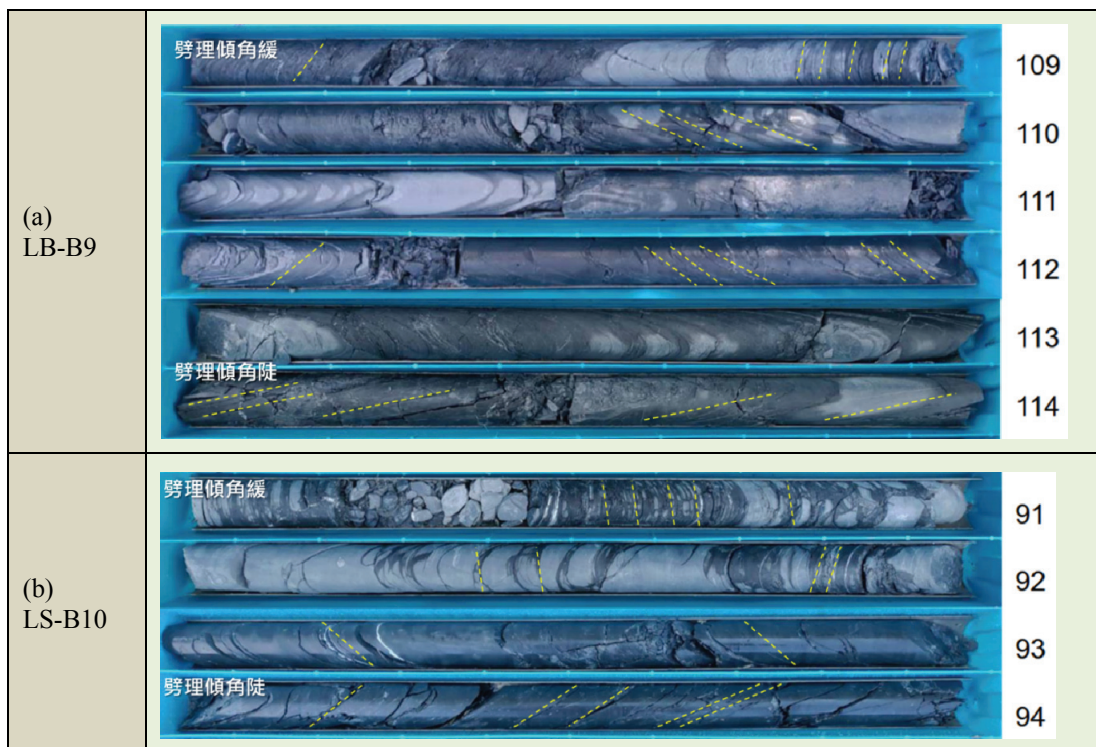
圖7、LS-B9及LS-B10岩芯照片。可見劈理傾角分佈不一致，變化大(本計畫彙整)

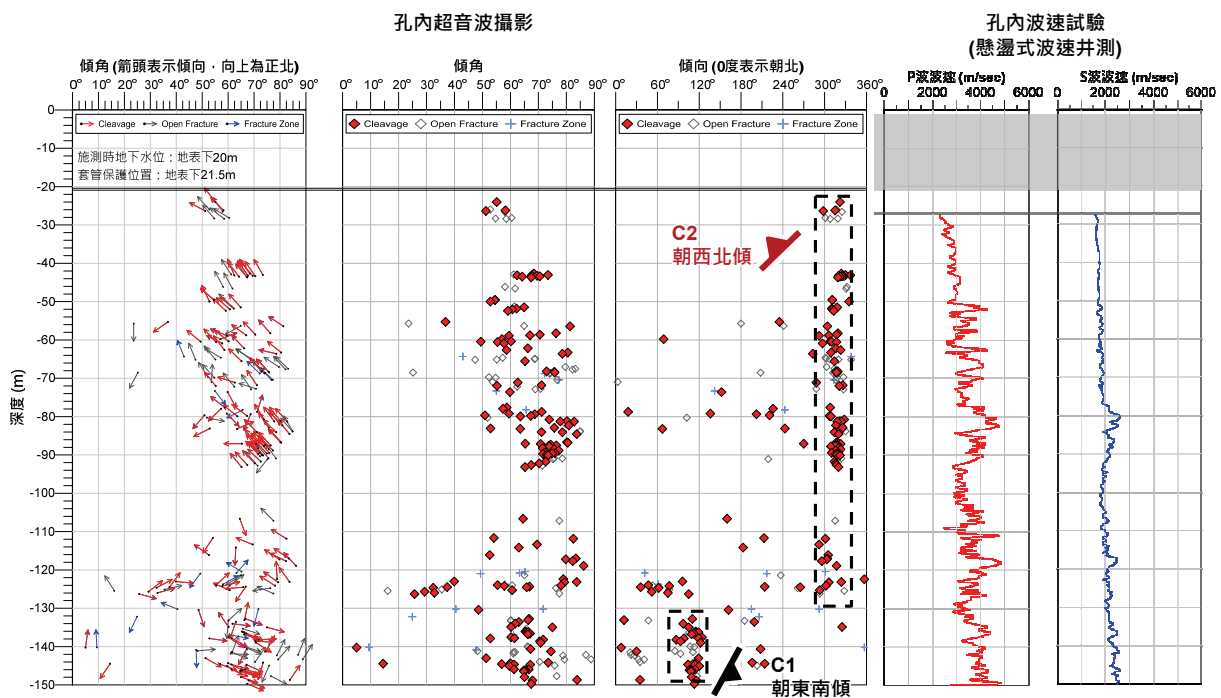
圖 8、LS-B9 孔內超音波攝影結果及孔內波速試驗探測結果(本計畫彙整)

LS-B9 孔內之劈理位態由下至上，大致可分為兩組 C1 及 C2。C1，大致位於深度約 130~150 m 處，呈東北-西南走向，朝東南傾，傾角約 65 度，與區域位態略為一致(劈理朝東南傾斜)，P 波速度 V_p 達約 3,400~4,800 m/sec，研判達到相對完整岩盤。C2，大致位於深度 20~130 m 處，呈東北-西南走向，朝西北傾，傾角 73 度，與區域位態相反，P 波速度 V_p 分佈約 2,200~4,700 m/sec 不等，初步研判此深度範圍岩層有受擾動情形。

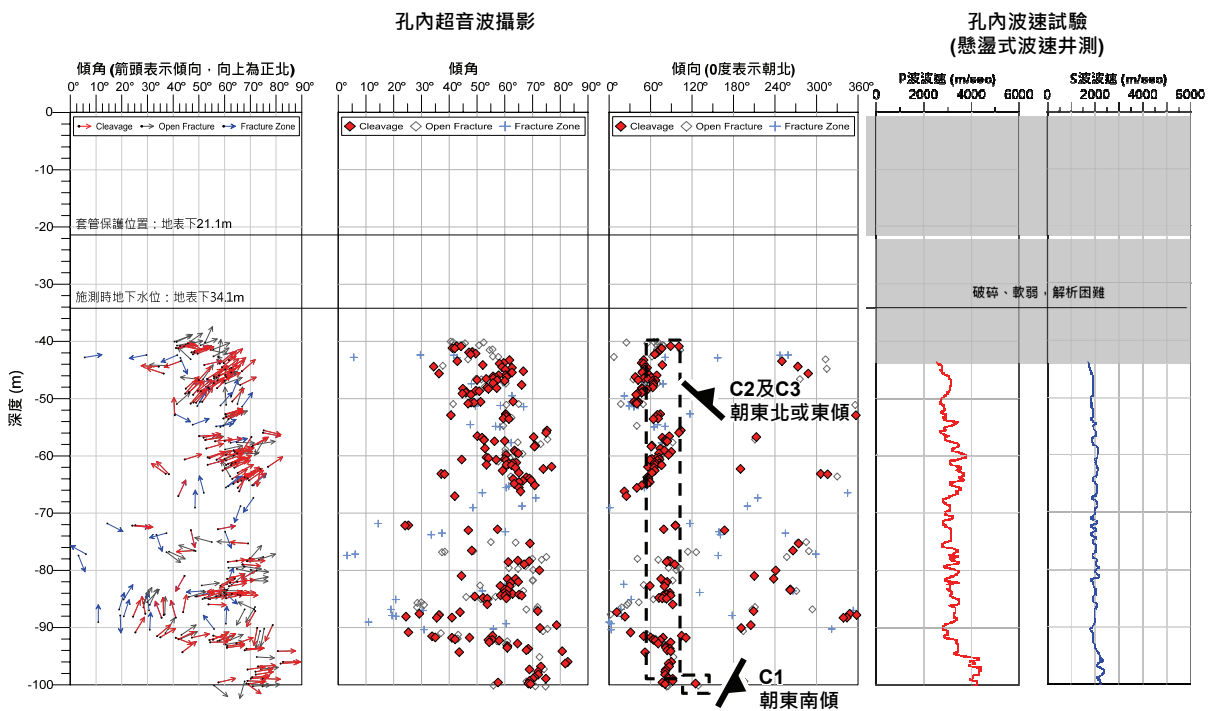
圖9、LS-B10孔內超音波攝影結果及孔內波速試驗探測結果(本計畫彙整)

LS-B10 孔內之劈理位態由下至上，大致可分為三組 C1~C3。C1，大致位於深度約 100 m，朝東南傾，傾角約 75 度，與區域位態略為一致(劈理朝東南傾斜)，P 波速度 V_p 達約 4,200 m/sec，初步研判達到相對完整岩盤。C2 及 C3，大致於深度約 40~98 m 處，主要呈西北-東南走向，朝東及東北傾，傾角約 59~68 度，與區域位態略有差異，P 波速度 V_p 約 2,500~4,200 m/sec 不等，初步研判此深度範圍岩層有受擾動情形。透過本年度新增鑽孔之孔內超音波攝影結果，可知廬山聚落邊坡板岩具有變形現象，劈理位態分佈不一致；而 LS-B9 及 LS-B10 在孔底附近均有取得與區域劈理傾角位態大致相符之劈理，研判應有達到相對完整岩盤。

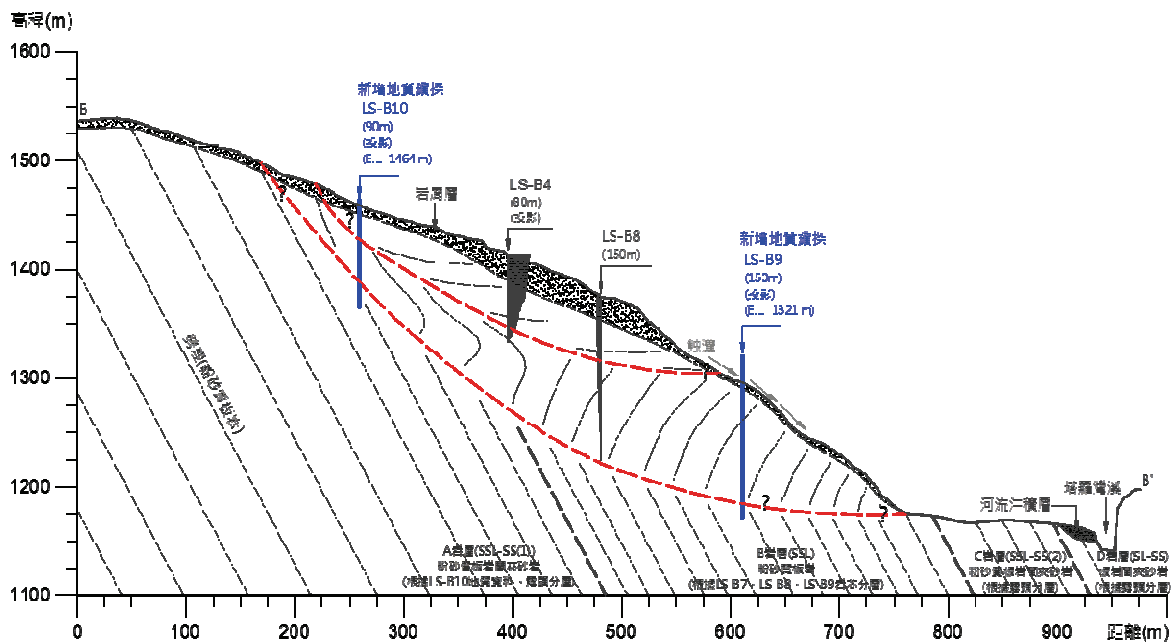
圖10、廬山聚落潛在山崩機制剖面示意圖(A-A'剖面，位置如圖5所示)(本計畫彙整)

- (4) 地中活動性觀測材料安裝：2孔，LS-B9及LS-B10，完成設置測傾管，共250m。持續觀測，回饋潛在山崩機制分析。
- (5) 潛在山崩機制及活動性分析：綜合既有地質圖所標示之劈理位態及本計畫地表地質調查結果，可知廬山聚落區域坡趾劈理大致朝東南傾斜，與坡向略為一致，屬順向坡地形。劈理面傾角大致為40~60°，大於邊坡之坡度30~40°，研判本調查區大致位於板岩順向坡。

由既有環境地質圖及地質災害潛勢圖顯示，廬山聚落地區位於中潛勢岩體滑動區(L1、L5塊體之部分區域)及中、高潛勢岩屑崩滑區(L1~L5塊體之部分區域)。進一步綜合前期及本計畫之地質調查及活動性觀測結果，研判廬山聚落地區可能潛在山崩機制有三：1.岩屑崩滑，廬山聚落下邊坡已有崩塌裸露現象。2.緩慢變形，包含L1及L2塊體，目前深層處滑動面較不明顯，但有持續緩慢變形現象。3.岩體滑動，包含L1~L3塊體。以L3塊體LS-B5測傾管滑動面較明顯，約地表下41.5m處。至於L1塊體之LS-B3測傾管深度98m及L2塊體之LS-B4測傾管深度76m處，略有剪動面產生，但尚不明顯。是否為單孔局部剪動行為，或為整體邊坡滑動行為，有賴持續觀測確認。L2塊體之潛在山崩機制示意圖，如圖10所示。

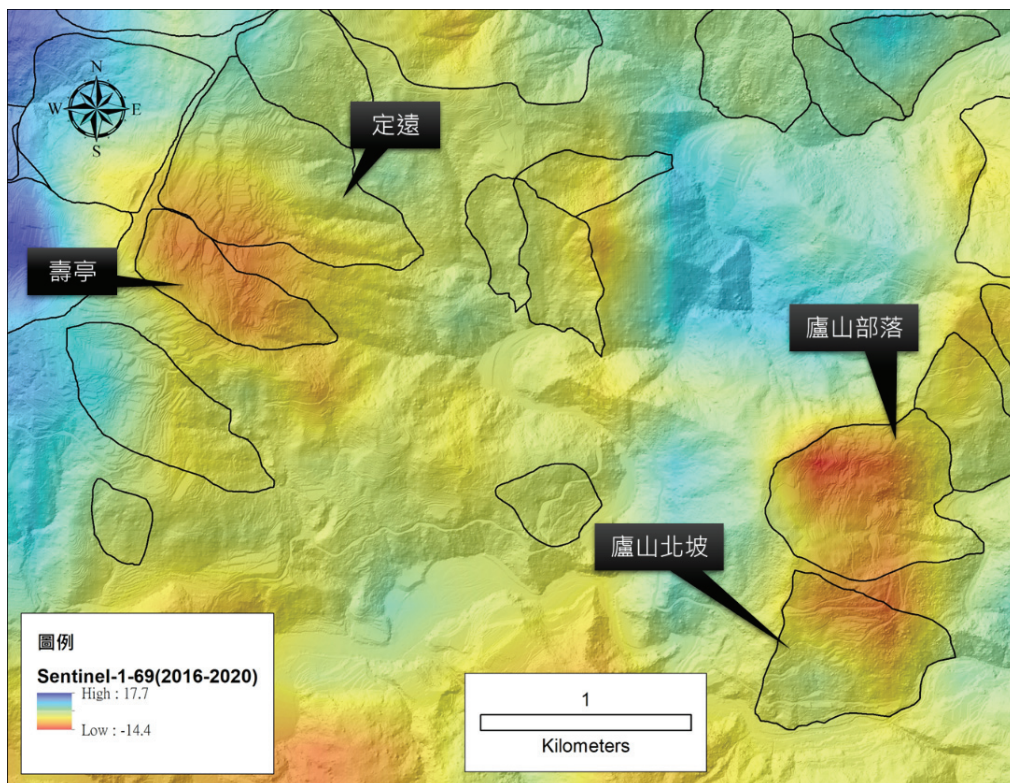
圖 11、差分干涉合成孔徑雷達(D-InSAR)地表變形分析成果(本計畫彙整)

本計畫採用短基線模式(Small Baseline, SBAS)進行 D-InSAR 分析，分析結果如圖 11 所示，本計畫產製之 D-InSAR 分析結果以垂直地表變形量表式。透過分析結果顯示，各調查區呈現地表下陷趨勢，可能與邊坡活動有關，本計畫並配合 GPS 解算成果，加以交互比對。

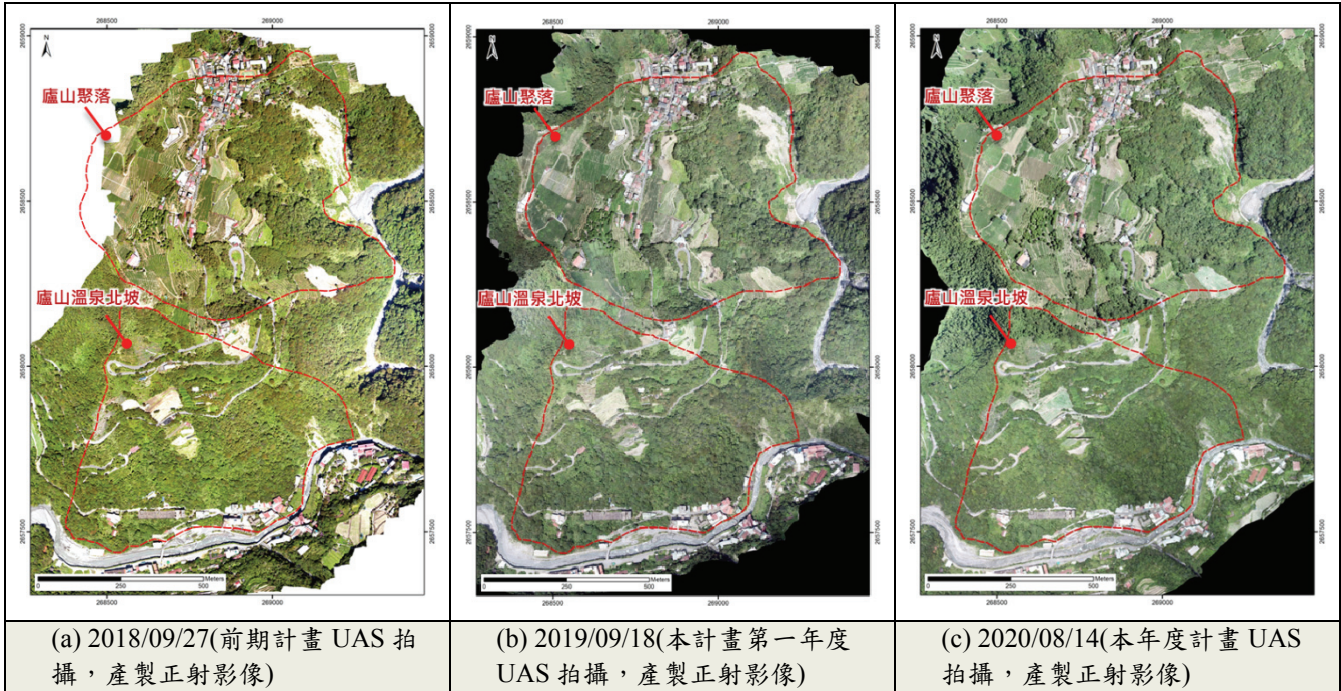
圖 12、廬山溫泉北坡及廬山聚落地區 UAS 空拍產製正射影像結果

2. 地表變形記錄與分析(UAS)：利用 UAS 無人載具於調查區進行調查工作，2020 年度於 8 月，完成廬山溫泉北坡及廬山聚落，定遠及壽亭地區之 UAS 空拍作業，並產至正射影像及數值地表高程模型。由過空拍成果顯示，廬山溫泉北坡、廬山聚落及定遠壽亭地區無明顯新增崩塌事件，如圖 12 及圖 13 所示。

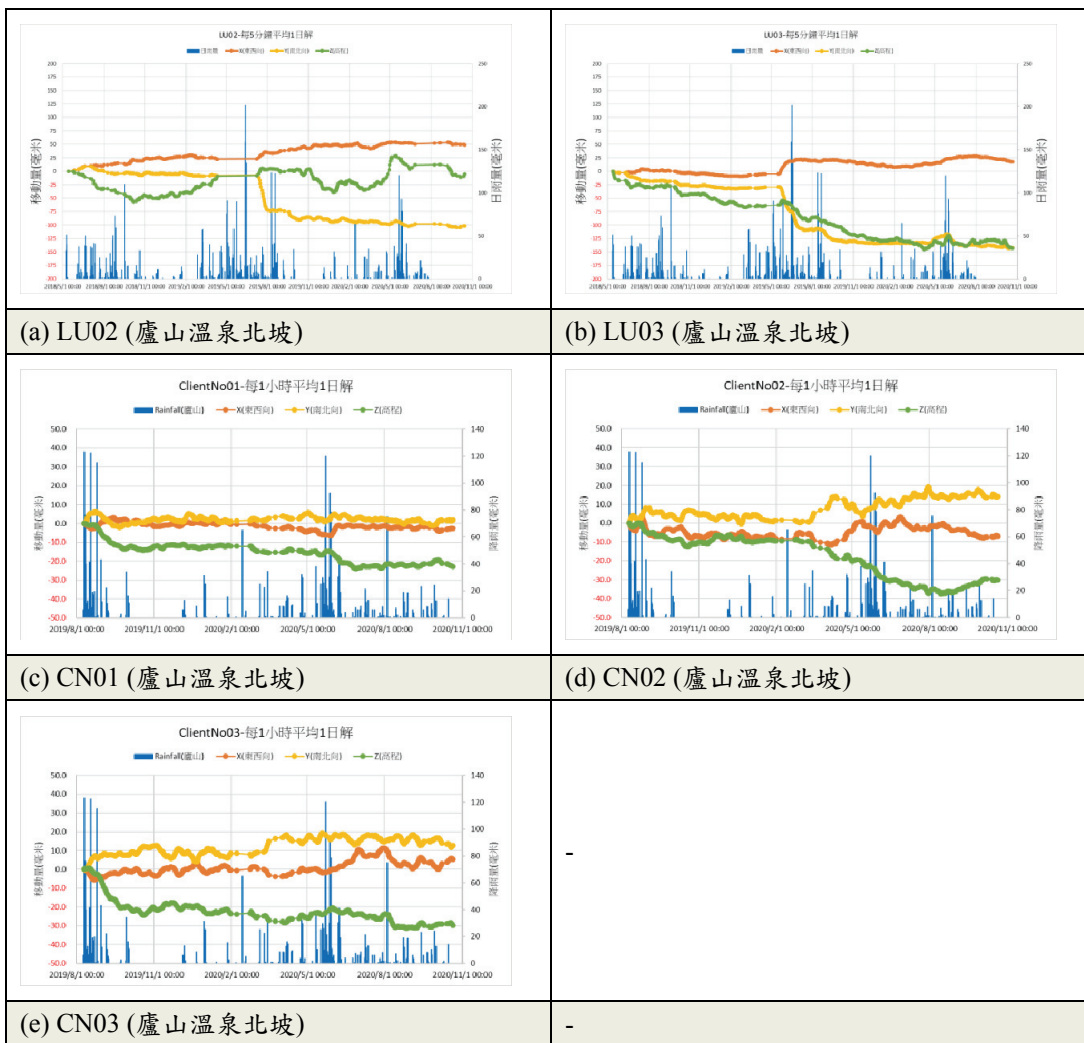
圖15、GPS觀測站解算成果(本計畫彙整)

CN02 位於廬山溫泉北坡西側擋土牆上，該處擋土牆開裂後並未進行修補，過去一年往北移動 12 mm，垂直向則下降接近 30 mm，行為接近擋土牆底部推出頂部往後傾斜，如圖 15(d)所示。

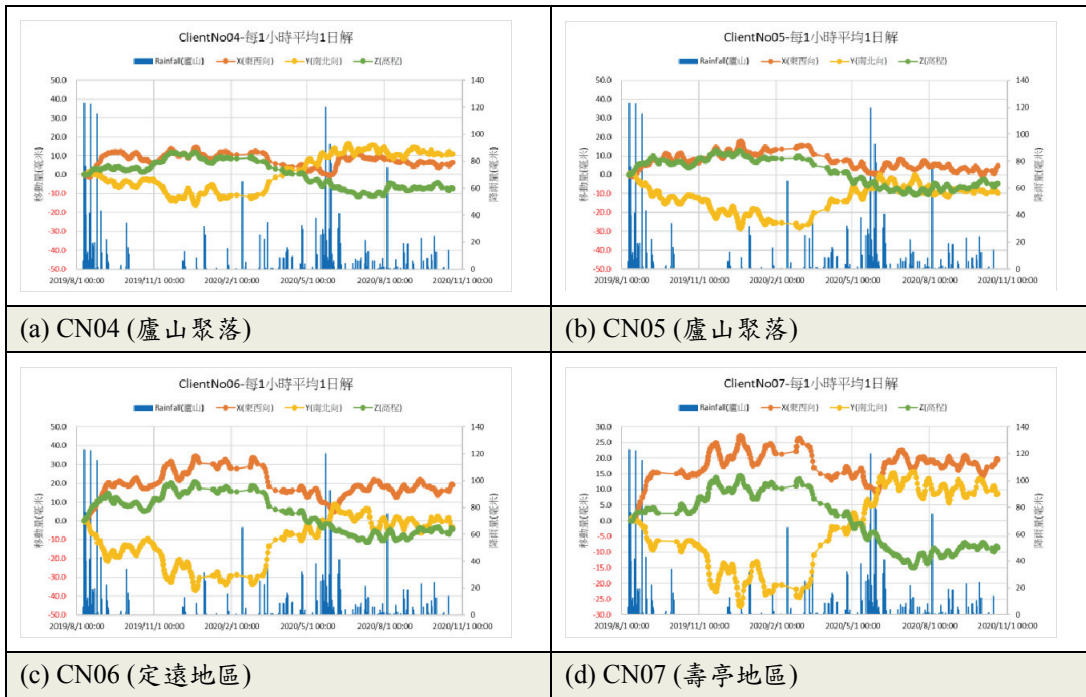
圖16、GPS觀測站解算成果(續)(本計畫彙整)

(4) 壽亭地區：CN07 位於壽亭地區開墾邊坡上，過去一年往北向移動 8 mm、垂直向降低 8.7 mm，如圖 16(d)所示。

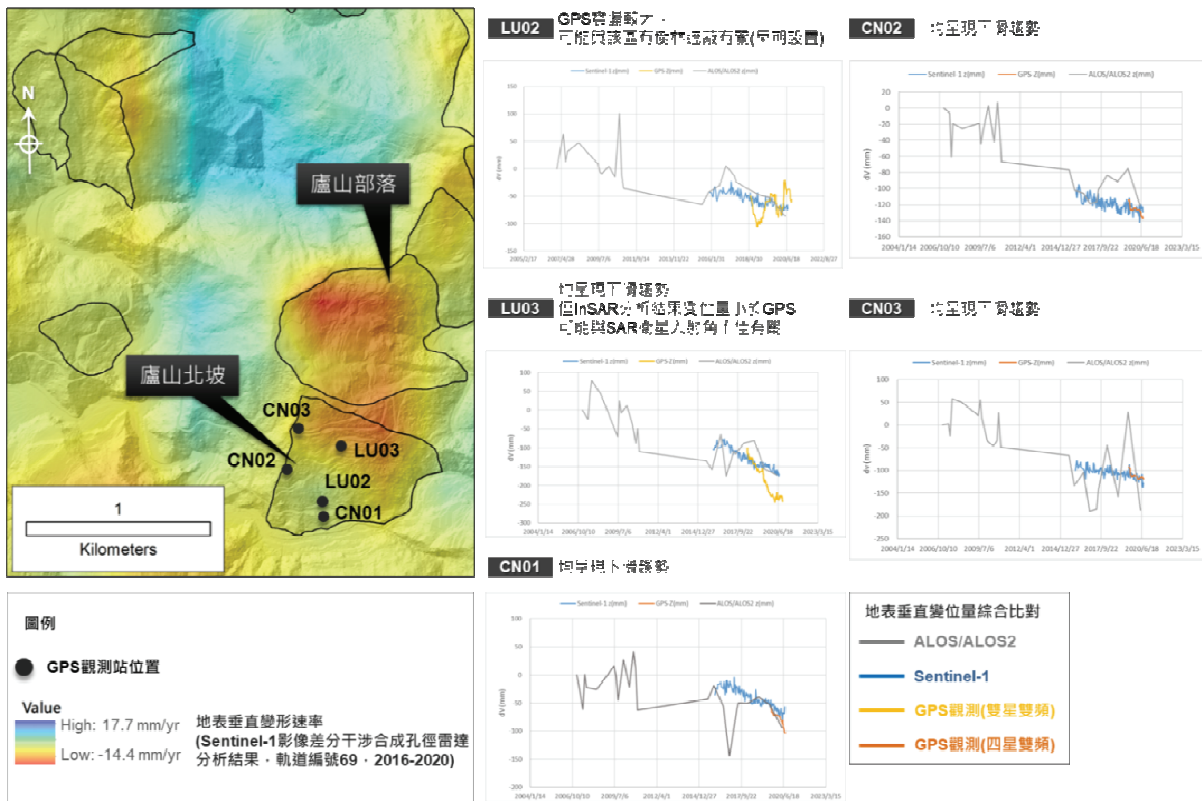
圖17、多尺度地表變形研究成果研析結果(本計畫彙整)

4. 多尺度地表變形研究成果研析：本計畫將產製之 D-InSAR 地表變形資料轉換為垂直地表變形量，以 GPS 測量成果進行比對。圖 17 為本計畫第二年度(2020 年)於廬山溫泉北坡地區，利用日本 ALOS / ALOS2 及歐洲太空總署之 Sentinel-1 衛星影像進行 D-InSAR 分析，並與 GPS 觀測站進行比對。由比對結果發現廬山溫泉北坡之 LU03、CN01、CN02 及 CN04 等位置之 GPS 解算結果及 D-InSAR 分析結果，均呈現邊坡下滑趨勢，顯示透過 D-InSAR 分析取得面狀邊坡變形資料，並配合 GPS 解算結果之點狀邊坡變形資料，可提供評估潛在山崩活動行參考。
