鋼骨梁柱接頭橫隔板耐震性能研究

內政部建築研究所委託研究報告

中華民國 100 年 12 月

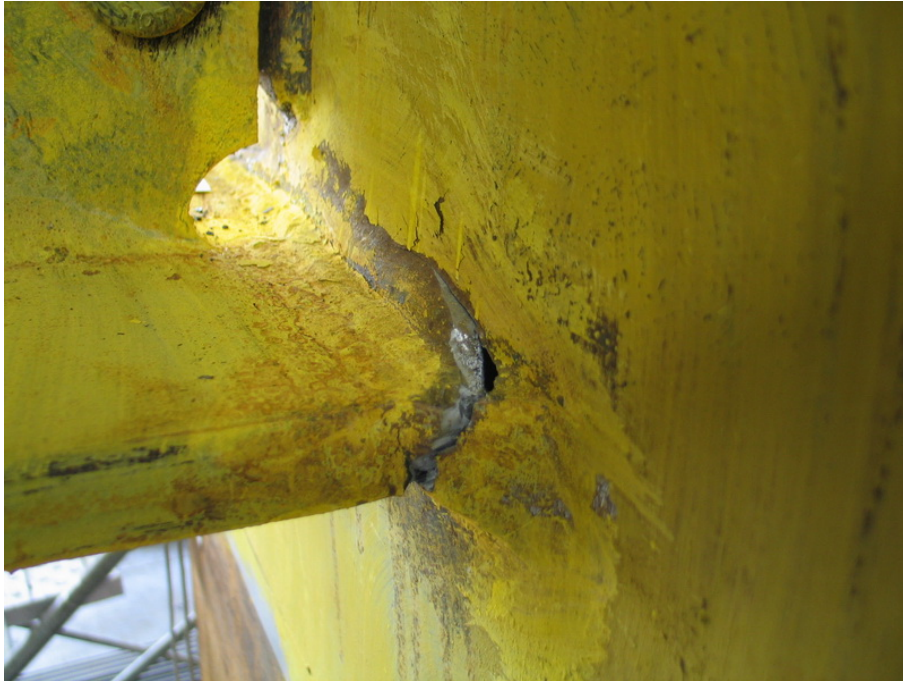
照片 1-1 箱型柱對應於柱內 ESW 銲道位置之柱板受拉破壞情形
(資料來源：林克強等，2010)

但相關研究成果[1,2,3]顯示，許多應用於實際工程之 H 形梁接箱型柱之梁柱接頭中，即使梁翼採切削細節來降低梁翼板拉力需求，與對應柱內橫隔板為電熔渣銲道之柱面接合試體的試驗結果發現，柱內橫隔板與柱板接合之電熔渣銲道，其接合之強度與韌性能力明顯較多道熔填之 FCAW 或 SMAW 全滲透銲道不可靠，常發生不被預期的脆性破壞機率極高，如照片一與照片二所示，經統計破壞機率約為 25~40% 之間。探討破壞原因發現，製作偏斜的電熔渣銲被研判為此梁柱接頭試體造成破壞的主要原因，同時電熔渣銲的高入熱量亦對柱板材質造成相當大的影響。另一方面，由銲道檢測程序也顯示，所有試體於箱型柱構件製作完成後，其電熔渣銲均經超音波檢測合格，再進行梁構件接合，但從電熔渣銲破壞之部分剖面巨觀試片發現，部分區域之電熔渣銲道仍有熔透瑕疵現象，因此超音波檢測合格標準或可靠度仍有調整空間。有關電熔渣銲幾何位置與形狀之相關解析研究[4]，利用尖端開口位移、應力三軸度與破裂指數等三指標評估其破壞潛勢，研究成果顯示，當電熔渣銲與內橫隔板偏移顯著時，尖端開口位移與應力三軸度指標明顯提升，有發生破壞之趨勢。另外針對文獻[1]中 A572GR50 材質未接梁之柱板與內部電熔渣銲相鄰處熱影響區進行硬度與衝擊強度試驗[5]，結果顯示其熱影響區有硬度增大，衝擊強度值有顯著降低之現象，此顯示該

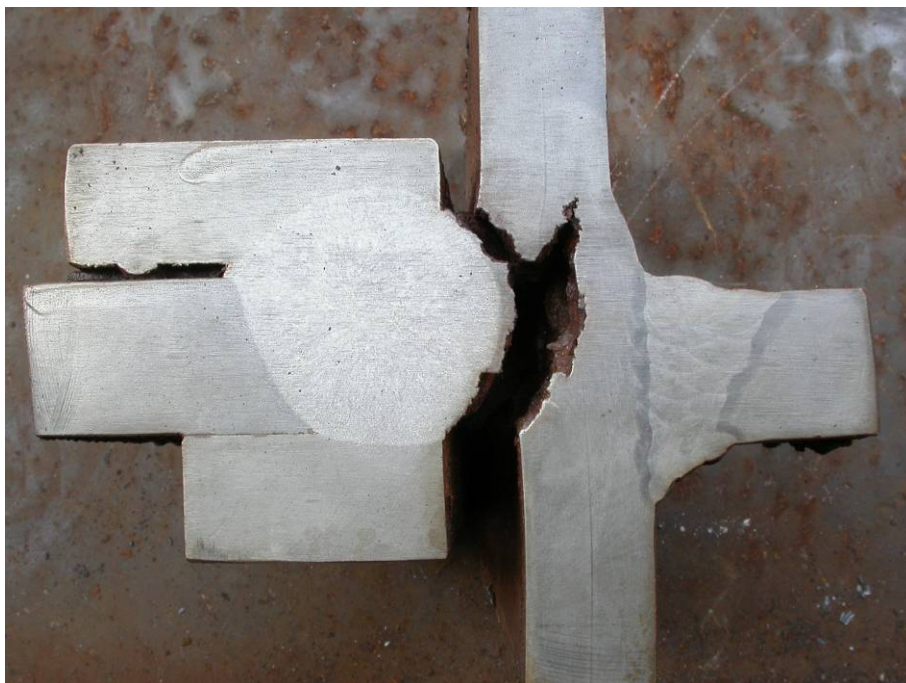
照片 1-2 箱型柱內 ESW 銲道附近熱影響區破壞
(資料來源：林克強等，2010)

另外，將該 ESW 分析模型放入梁柱接頭分析模型中，用來模擬梁柱接頭真實發生 ESW 破壞時(試體編號 RC13，其梁柱相關尺寸詳見文獻[1,2])，實際柱板與電熔渣銲接合熱影響區與梁翼板之應力分布狀況，該模型之鋼材材料模型採用真實鋼材拉力試驗之結果，如表一所示，其餘材料模型則與前述相同。於 RC13 梁柱接頭試體中，ESW 偏差情況如照片二所示。

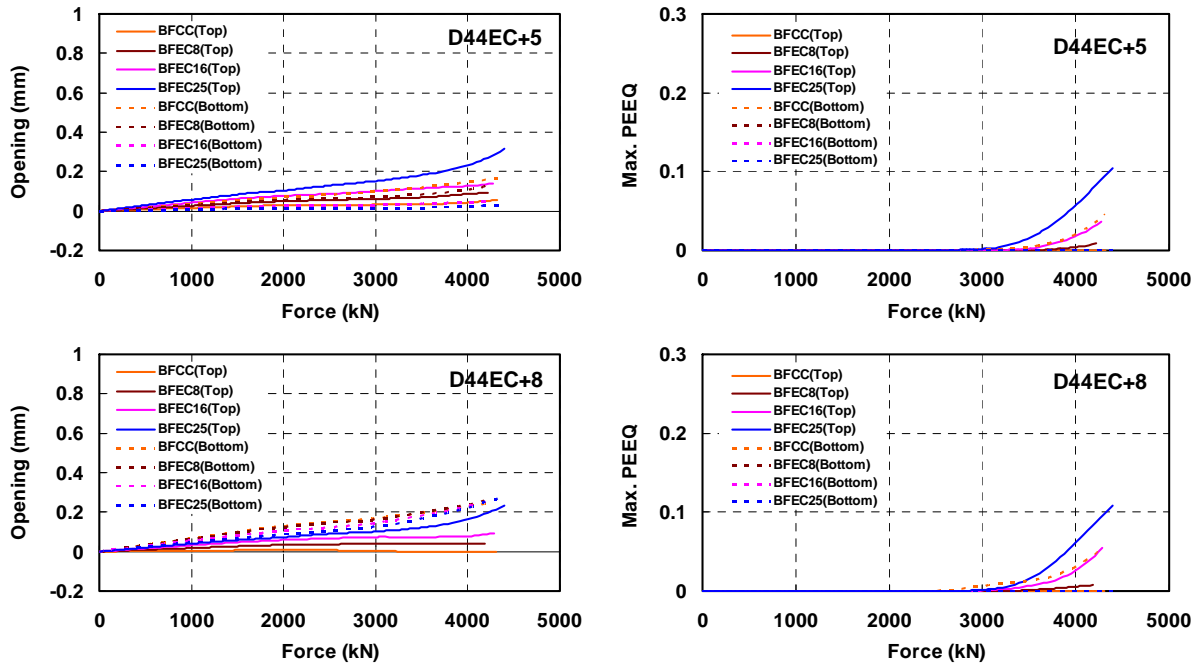
圖 3-9 ESW 熔透直徑為 44mm 之分析結果比較圖

本研究主要採用累積塑性應變(Equivalent Plastic Strain, 以下簡稱 PEEQ)與裂縫尖端開口位移(以下簡稱 Opening)為本研究電熔渣銲力學行為之指標，其中 PEEQ 為取熱影響區平行梁翼寬度方向之最大值，而裂縫尖端開口位移則是取側墊板及柱翼板間之縫隙與電熔渣銲之兩交點相對位移，因於 ESW 上下皆有側墊板與柱翼板之縫隙，故此兩種參考指標皆分為上部與下部兩種。有限元素分析結果之比較如圖 3-7 至圖 3-12 所示，其中圖 3-7 至圖 3-9 主要探討梁翼板往上偏心對 PEEQ 與 Opening 之影響，該分析結果顯示隨著梁翼往上偏心愈大，其上部 PEEQ 與 Opening 之反應愈大，下部 Opening 之反應則愈小，而下部 PEEQ 則幾乎接近 0。圖 3-10 至圖 3-12 則主要為變化 ESW 垂直偏心量對 PEEQ 與 Opening 之影響，而 PEEQ 與 Opening 指標比較之基準點為取鋼梁發展至彎矩 M_p 換算得到之拉力(3502 kN)，由這些分析比較圖可知 ESW 往下偏心量愈大時，上部 Opening 反應愈大、下部 Opening 反應愈小，當 ESW 往上偏心量愈大時，上下部 Opening 反應則反之，而對於 PEEQ 反應來說，隨著 ESW 往下偏心量愈大，上部 PEEQ 有愈大之趨勢，而 ESW 往上偏心量愈大，上部 PEEQ 則有愈小之趨勢，而下部 PEEQ 整體反應幾乎接近 0。尤其需特別注意當 ESW 垂直偏心位置與梁翼偏心位置為反方向時，其 PEEQ 與 Opening 之指標明顯提升。圖 3-13 至圖 3-15 為變化 ESW 銲道直徑大小對 PEEQ 與 Opening 指標之影響，由分析結果顯示當 ESW 銲道直徑愈大時，其 PEEQ 與 Opening 指標有下降之趨勢。

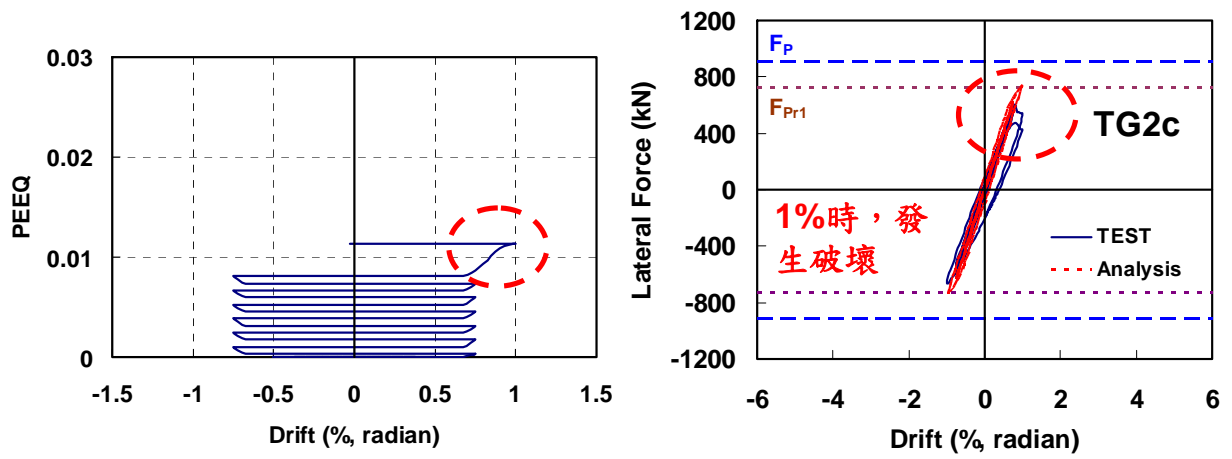
圖 3-16 梁柱接頭試體發生電熔渣銲銲道破壞之 PEEQ 指標

另於實尺寸梁柱接頭分析結果顯示當試體於 0.01 弧度迴圈發生電熔渣銲銲道破壞

時，其 PEEQ 指標約為 0.01，如圖 3-16 所示，該值可做為電熔渣鉚道開裂破壞之指標。後續將再針對不同實尺寸梁柱接頭但同樣發生電熔渣鉚道破壞之試體進行分析，以驗證 PEEQ 為 0.01 時，作為電熔渣鉚道開裂破壞之指標是否適當。

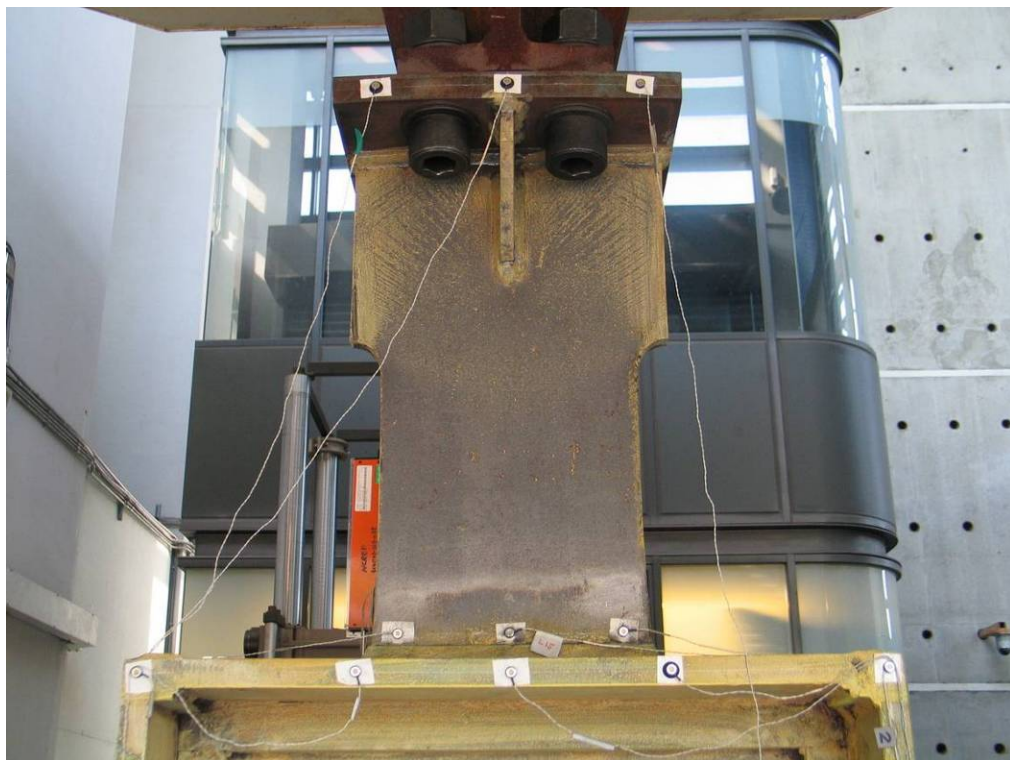
照片 4-4 試體 CC 於試驗位移為 75.8mm 時，上翼板之掉漆情況
(資料來源：本研究製作)

當試驗進行至位移為 2.7mm 時，試體柱內橫隔板四個角隅點有些微石膏掉漆情況，試體大致仍維持彈性反應，此時由電腦監控顯示器顯示，試體已有輕微的非線性反應，試驗進行至位移為 3.6mm 時，試體之上下翼板端部靠近加勁板有石膏漆掉落，試驗持續進行至位移為 5.5mm 時，翼板切削段開始有些微掉漆情況，後續隨著試驗位移之增加，其試體各部位之石膏漆掉漆情況愈顯著，照片 4-4 至照片 4-6 為試驗位移為 75.8mm 時，試體之各部位掉漆情況，當試驗繼續進行至位移為 111mm 時，於上翼板切削段圓弧處發生斷裂，如照片 4-7 所示，此時因試體無法提供正常強度，故終止試驗。

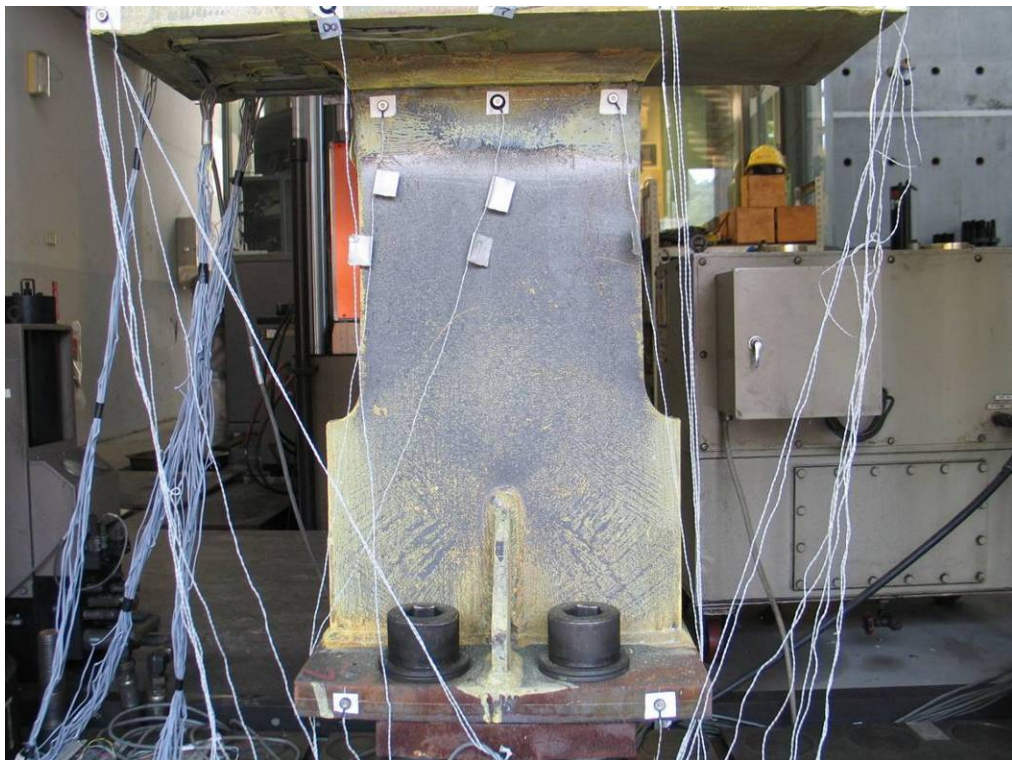
照片 4-6 試體 CC 於試驗位移為 75.8mm 時，下翼板之掉漆情況
(資料來源：本研究製作)

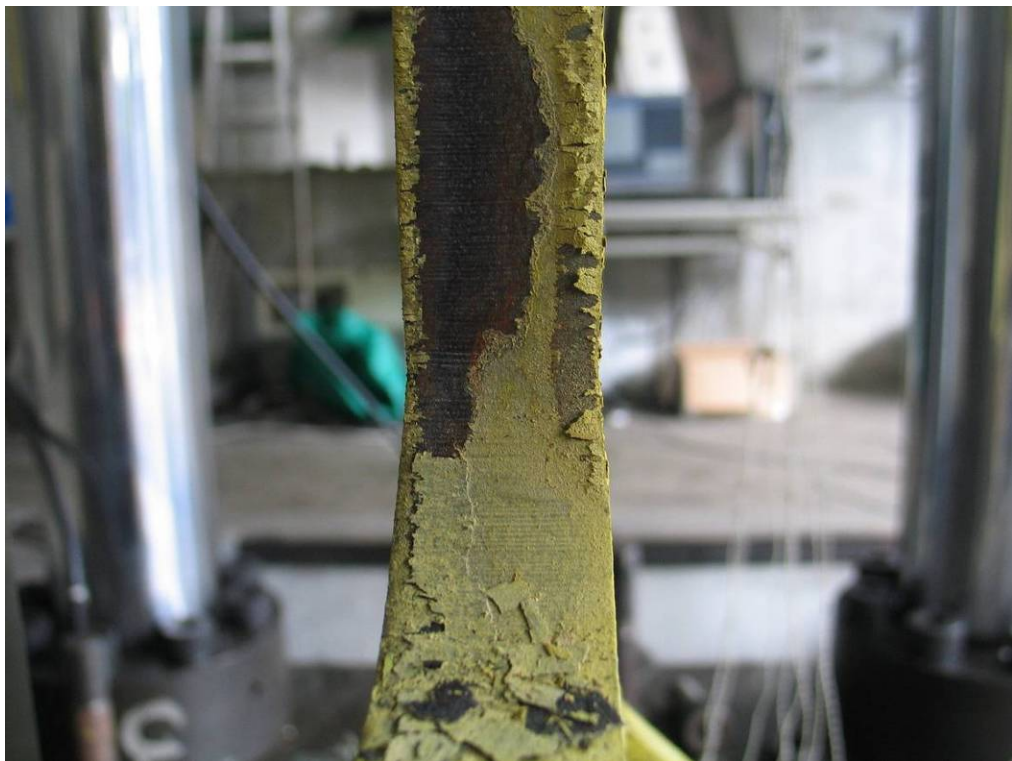
照片 4-8 試體 EC 於試驗位移為 71.9mm 時，翼板切削段圓弧處於厚度方向發生內縮情況
(資料來源：本研究製作)

時，500 噸萬能試驗機開始卸載並重新加載繼續進行試驗，從本次試驗開始，每組試驗當位移每增加約 24mm 時，即進行力量的卸載與重新加載，當試驗進行至位移為 33.2mm 時，試體柱內橫隔板開始發生較明顯掉漆情況，當試驗位移為 47.3mm 時，試體柱內橫隔板中央透氣孔周圍開始產生 45° 斜角掉漆，當試驗進行至位移為 71.9mm 時，試體翼板切削圓弧段有厚度方向內縮情況發生，如照片 4-8 所示，當試驗進行至位移為 83.7mm 時，下翼板西側切削圓弧處有輕微開裂，試體其餘部位之掉漆情況如照片 4-9 至照片 4-11 所示，試驗持續進行至位移為 143.2mm 時，下翼板西側切削段圓弧處發生斷裂，如照片 4-12 所示，此時因試體無法提供正常強度，故終止試驗。

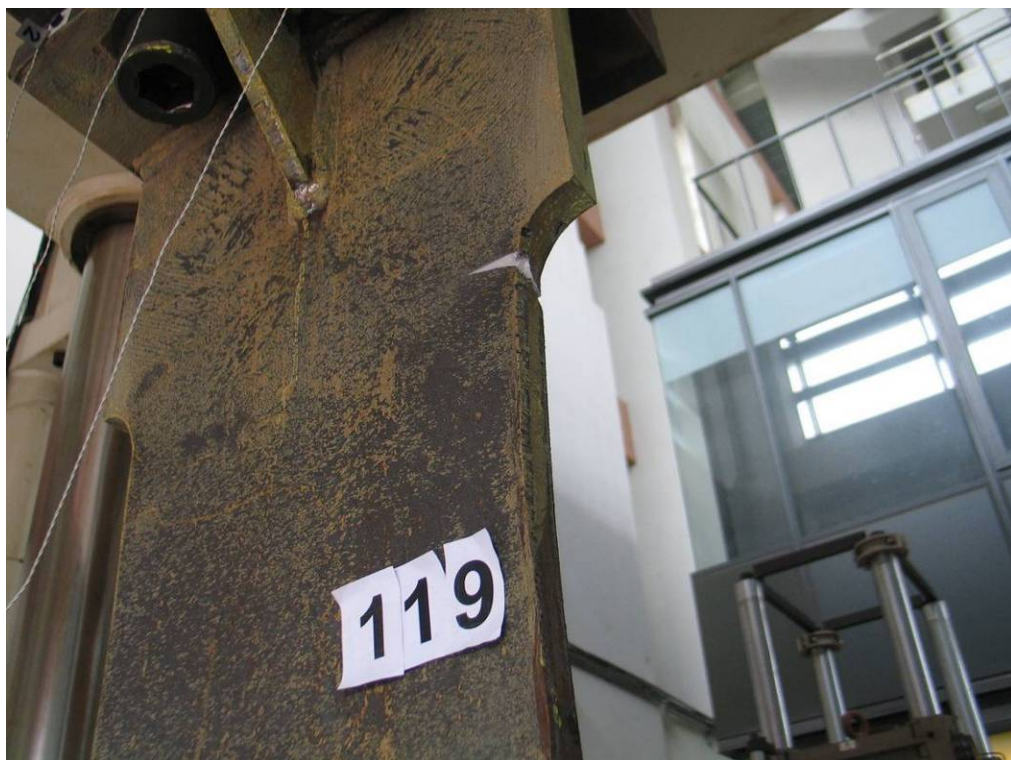
照片 4-16 試體 CE+8 於試驗結束後，上翼板之斷裂情況
(資料來源：本研究製作)

當試驗進行至位移為 2mm 時，試體柱內橫隔板與翼板端部靠近加勁板處有些微掉漆情況，當試驗進行至位移為 4.7mm 時，試體翼板切削段開始發生掉漆情況，且由電腦監控顯示器顯示，試體已有輕微的非線性反應，試驗進行至位移為 20.9mm 時，試體柱內橫隔板之中央排氣孔周圍有石膏漆掉落，且掉漆情況呈 45° 斜角，當試驗進行至位移為 60.8mm 時，上翼板西側切削段圓弧處開始有輕微裂縫產生，此時試體上下翼板與柱內橫隔板之掉漆情況如照片 4-13 至照片 4-15 所示，試驗持續進行至位移為 118.7mm 時，上翼板西側切削圓弧處發生斷裂，如照片 4-16 所示，此時因試體無法提供正常強度，故終止試驗。

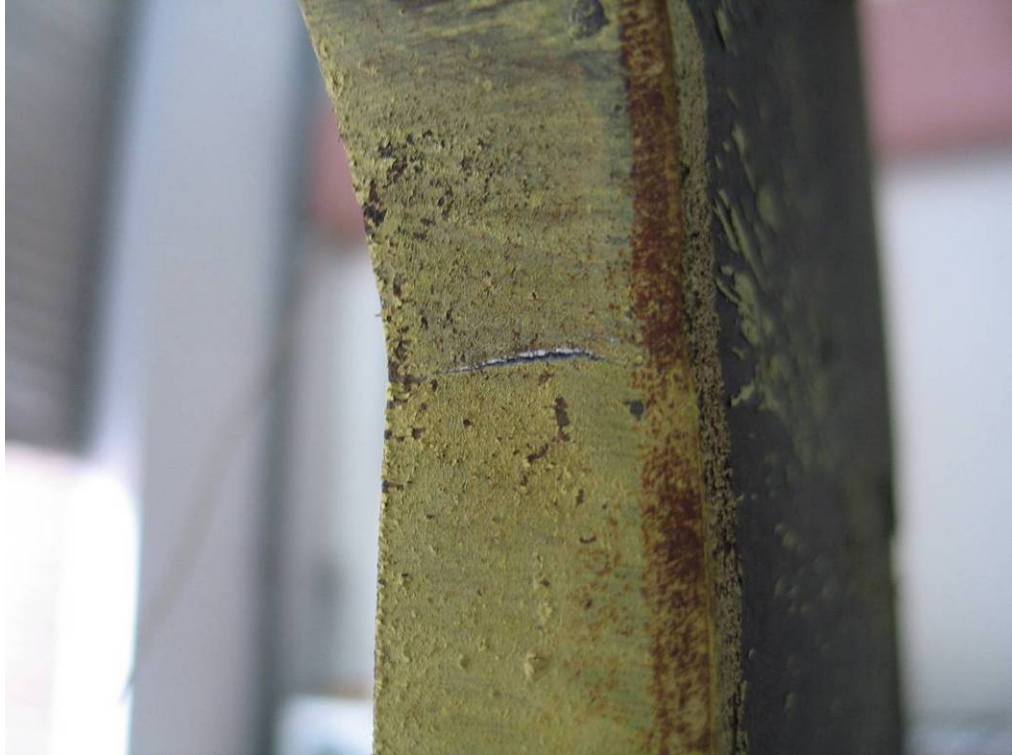
照片 4-17 試體 EE+8 於試驗位移為 97.5mm 時，試體上翼板東側切削圓弧段之開裂情況

當試驗進行至位移為 4.3mm 時，試體翼板切削處有些微掉漆情況，且由電腦監控顯示器顯示，試體已有輕微的非線性反應，當試驗進行至位移為 6.3mm 時，試體南面內隔板有些微掉漆情況，當試驗位移為 17.8mm 時，試體內隔板開始有較明顯掉漆情況，當試驗持續進行至位移為 82mm 時，試體翼板切削圓弧處開始有厚度方向緊縮情況發生，當試驗進行至位移為 97.5mm 時，試體上翼板東側之切削圓弧段有輕微開裂情況發生，如照片 4-17 所示，試體其餘部位之掉漆情況如照片 4-18 至照片 4-20 所示，試驗持續進行至位移為 155.9mm 時，上翼板東側切削圓弧處發生斷裂，如照片 4-21 所示，此時因試體無法提供正常強度，故終止試驗。

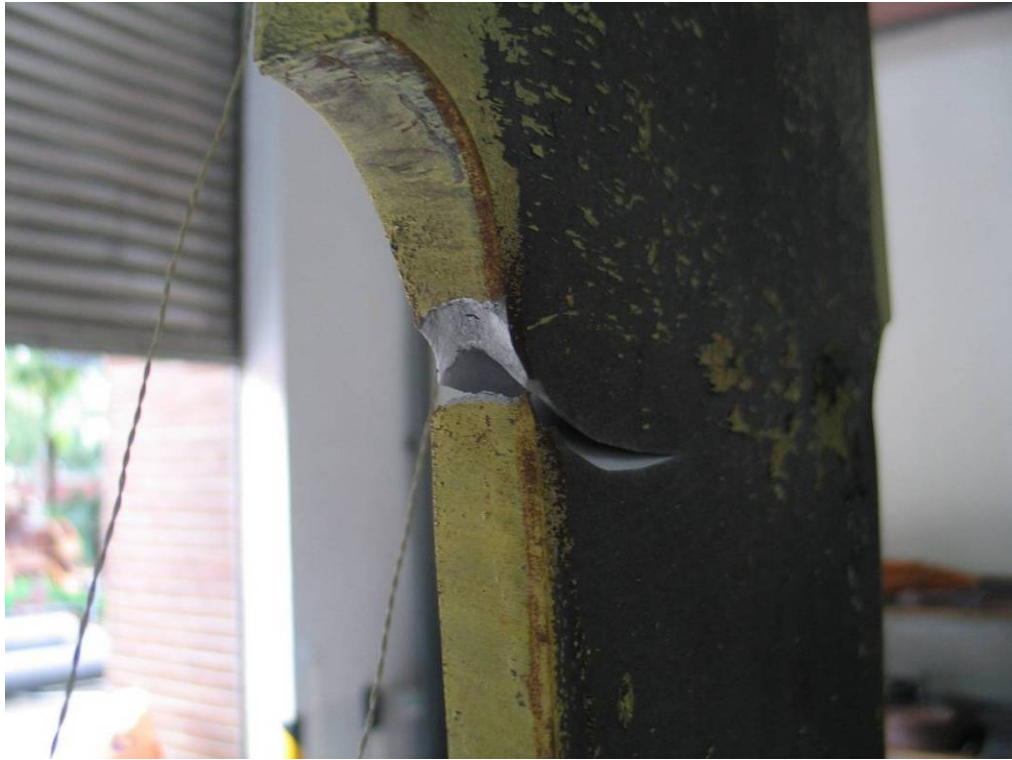
照片 4-21 試體 EE+8 於試驗結束後，上翼板之斷裂情況
(資料來源：本研究製作)

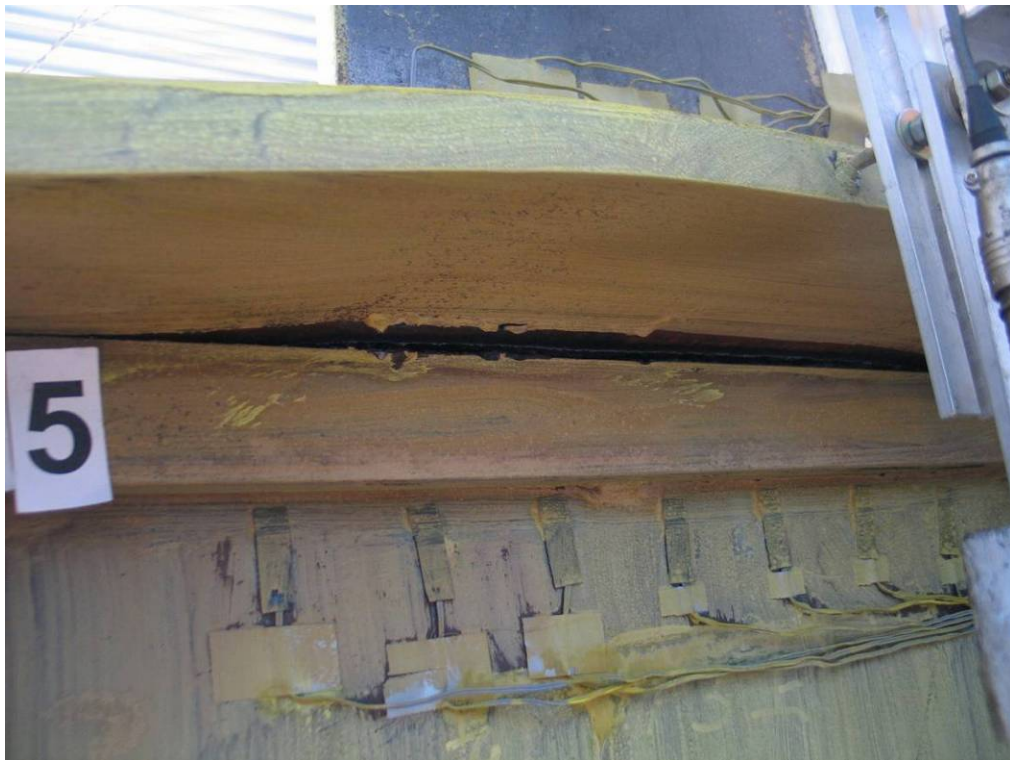
照片 4-26 試體 CE+25 於試驗位移為 63.3mm 時，試體之破壞情況
(資料來源：本研究製作)

當試驗進行至位移為 2.7mm 時，試體翼板南面端部靠近加勁板處有些微掉漆情況，當試驗進行至位移為 5.2mm 時，試體柱內橫隔板與翼板切削段開始掉漆，且由電腦監控顯示器顯示，試體已有輕微的非線性反應，當試驗進行至位移為 6.9mm 時，由目視觀察試體箱型柱之上柱板有輕微向上拱起之情況，後續隨著試驗位移之增加，其柱板外拱情況愈顯著，當試驗位移為 10.7mm 時，試體箱型柱上柱板之翼板側開始有掉漆情況發生，如照片 4-22 所示，而照片 4-23 至照片 4-25 顯示試驗位移為 55.8mm 時，試體上下翼板與柱內橫隔板掉漆之情況，試驗持續進行至位移為 63.3mm 時，試體突然發聲巨響，強度驟降，觀察試體發現，箱型柱之上柱板因受拉向上拱起，且柱板與內隔板間發生開裂，如照片 4-26 所示，此時因試體無法提供正常強度，故終止試驗。

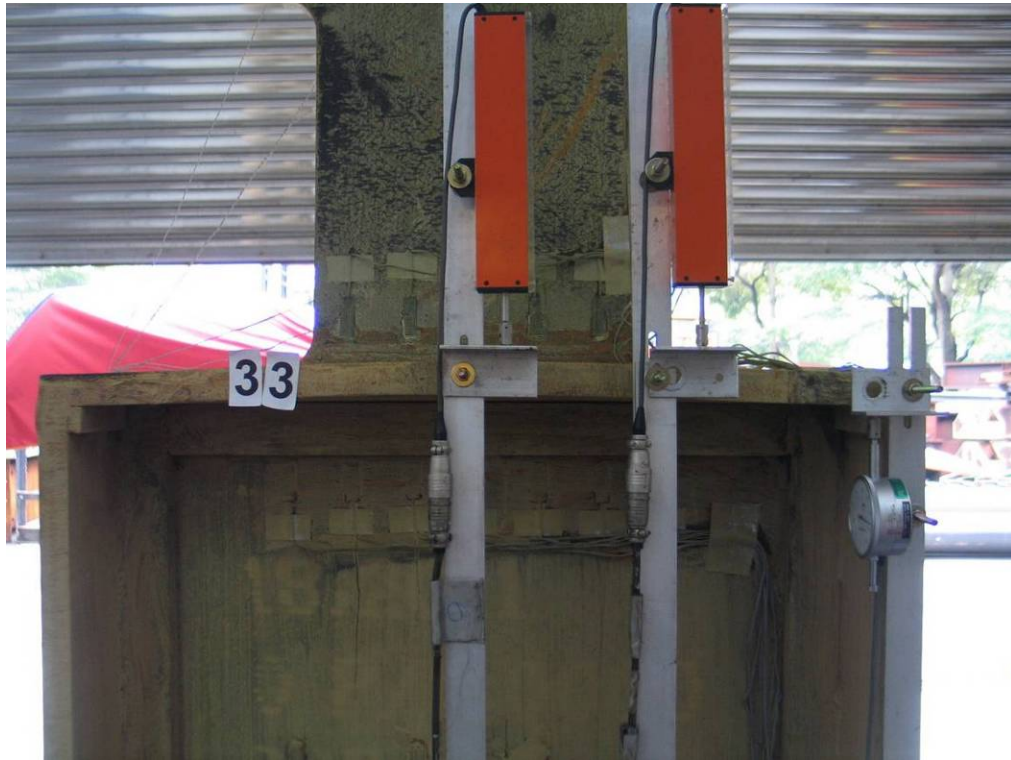
照片 4-31 試體 EE+25 於試驗位移為 32.6mm 時，柱板外拱之情況
(資料來源：本研究製作)

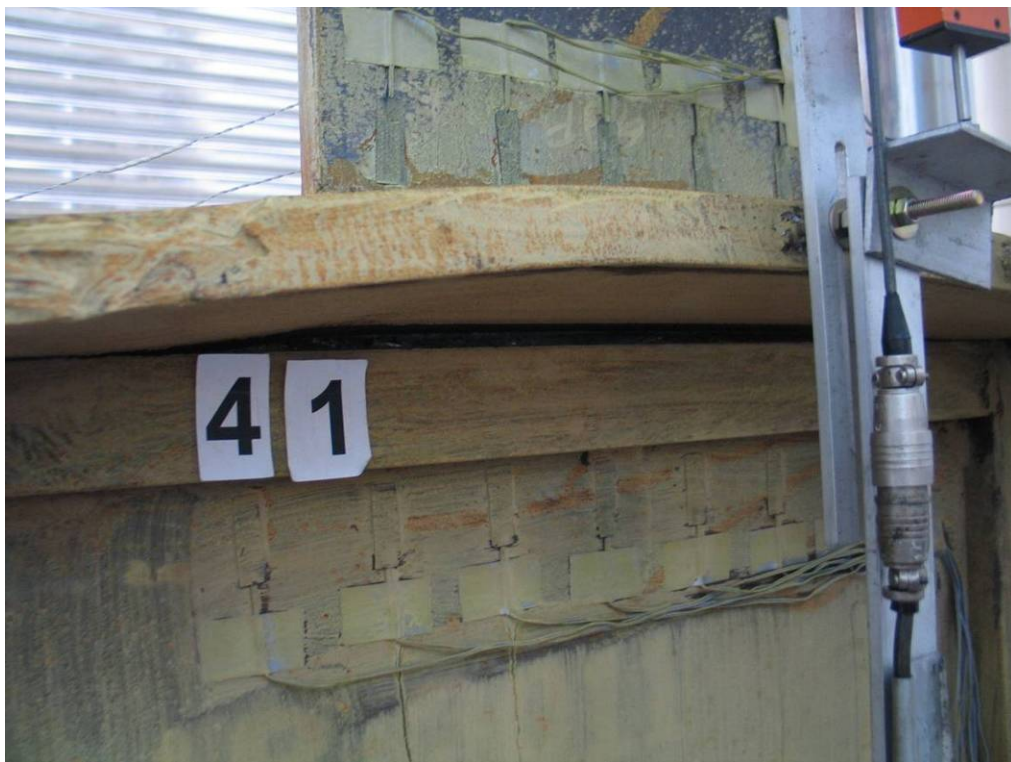
照片 4-32 試體 EE+25 於試驗位移為 40.8mm 時，試體之破壞情況
(資料來源：本研究製作)

當試驗進行至位移為 5.1mm 時，試體翼板端部靠近加勁板處有些微掉漆情況，當試驗進行至位移為 6.6mm 時，試體翼板切削段開始掉漆，且透過電腦監控顯示器顯示，試體已有輕微的非線性反應，當試驗進行至位移為 8.4mm 時，由目視觀察試體箱型柱之上下柱板有輕微拱起之情況，且柱板之橫隔板側開始發生掉漆情況，如照片 4-27 所示，後續隨著試驗位移之增加，其柱板外拱情況與掉漆愈顯著，當試驗位移為 12.4mm 時，試體柱板之翼板側開始有掉漆情況發生，如照片 4-28 所示，當試驗進行至位移為 16.2mm 時，試體內隔板南側開始掉漆，但掉漆情況並不顯著，而照片 4-29 至照片 4-31 顯示試驗位移為 32.6mm 時，試體上下翼板與柱板外拱之情況，試驗持續進行至位移為 40.8mm 時，試體突然發聲巨響，強度驟降，觀察試體發現，箱型柱之上柱板向上拱起，且柱板與橫隔板間發生開裂，如照片 4-32 所示，此時因試體無法提供正常強度，故終止試驗。

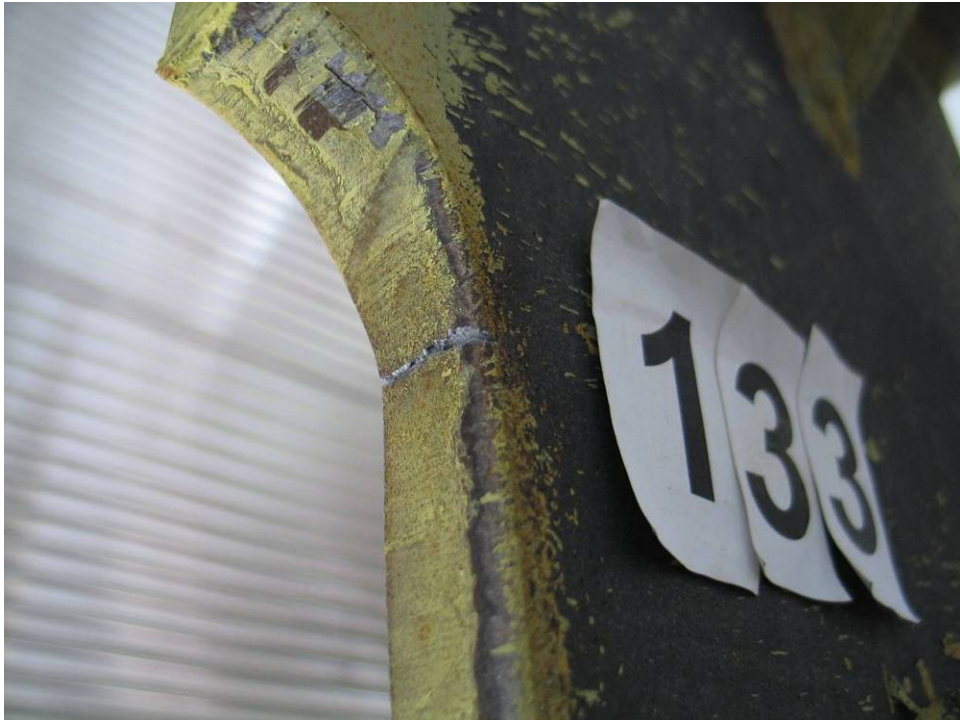
照片 4-33 試體 EE-16 於試驗位移為 133.3mm 時，上翼板切削段圓弧處開始有輕微開裂現象

監控顯示器顯示，試體已有輕微的非線性反應，試驗進行至位移為 49.1mm 以前，其翼板掉漆情況較顯著，內隔板幾乎沒有掉漆，而當試驗位移至 49.1mm 時，內隔板掉漆情況開始較為明顯，當試驗進行至位移為 58mm 時，試體內隔板之中央排氣孔附近有石膏漆掉落，且掉漆情況呈 45° 斜角，當試驗進行至位移為 133.3mm 時，上翼板切削段圓弧處開始有輕微開裂現象，如照片 4-33 所示，且柱板有向外拱起之現象發生，如照片 4-34 所示，照片 4-35 與照片 4-36 則為此時試體上下翼板之掉漆情況，試驗持續進行至位移為 165.9mm 時，上翼板靠近東側切削段圓弧處斷裂，如照片 4-37 所示，此時因試體無法提供正常強度，故終止試驗。

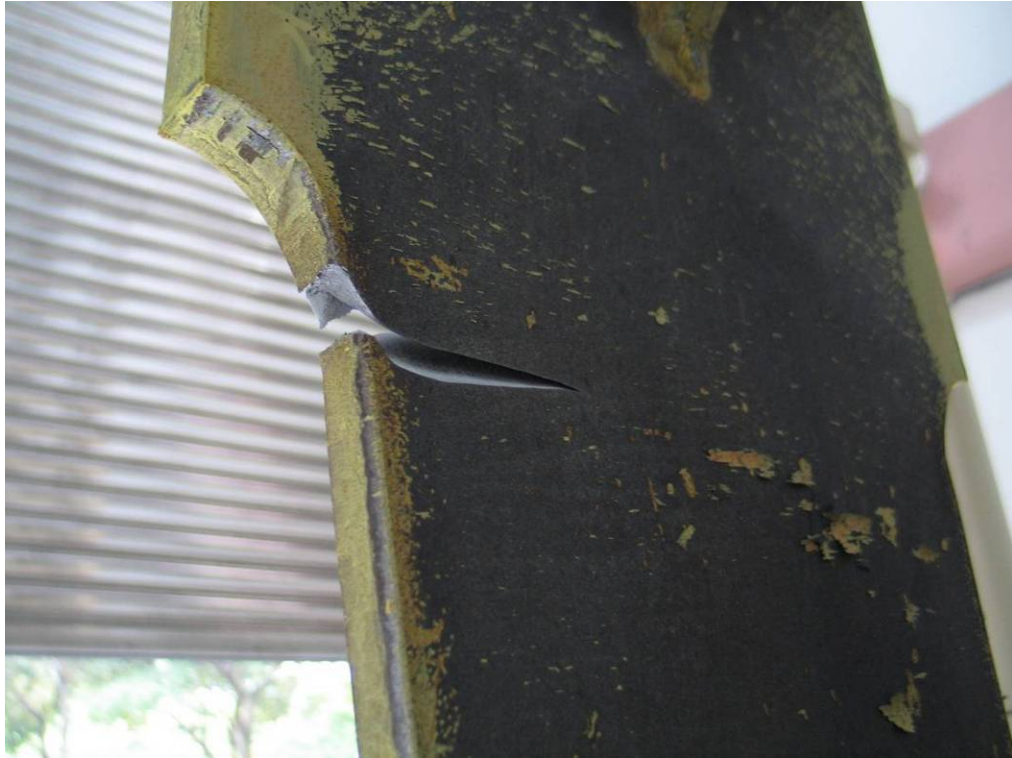
照片 4-37 試體 EE-16 於試驗結束後，上翼板之斷裂情況
(資料來源：本研究製作)

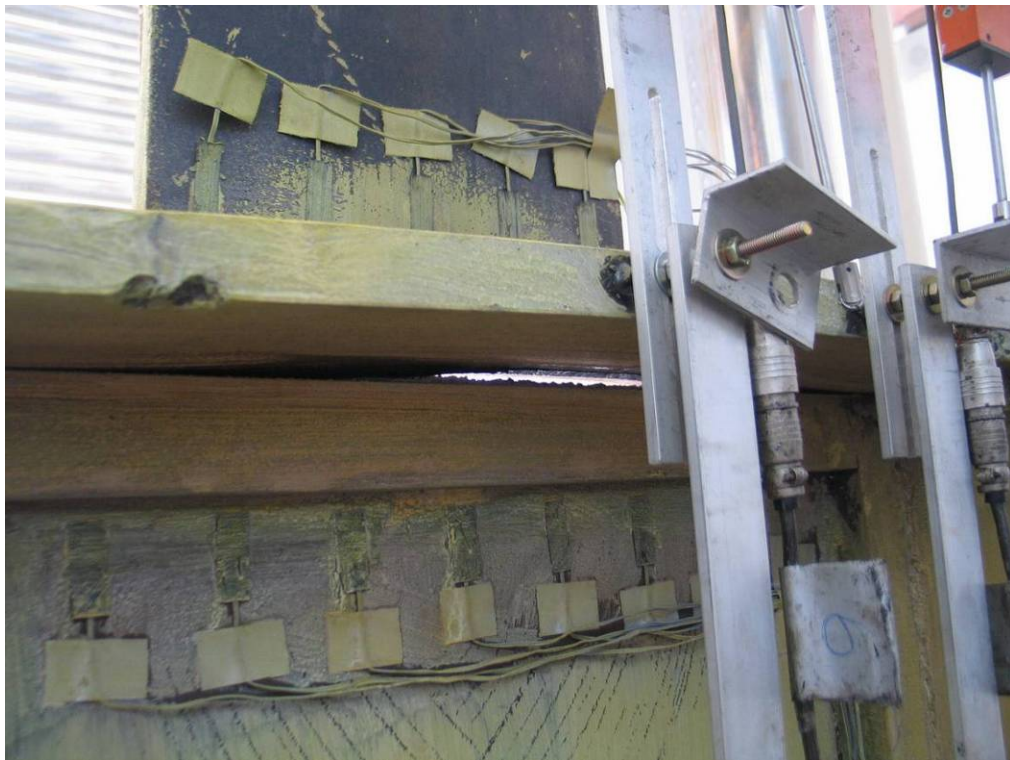
照片 4-42 試體 EE-25 於試驗位移為 85.5mm 時，試體之破壞情況(1)
(資料來源：本研究製作)

當試驗進行至位移為 4.7mm 時，試體翼板端部靠近加勁板處有些微掉漆情況，當試驗進行至位移為 6.5mm 時，試體內隔板南側與翼板切削段開始輕微掉漆，且透過電腦監控顯示器顯示，試體已有輕微的非線性反應，當試驗進行至位移為 23.6mm 時，內隔板掉漆情況較為顯著，當試驗進行至位移為 32.6mm 時，試體箱型柱之上下柱板有掉漆情況發生，直到試驗位移為 62.2mm 時，柱板開始發生外拱，且有輕微掉漆之情況，照片 4-38 至照片 4-41 為此時試體之掉漆情況，後續隨著試驗位移之增加，其柱板外拱情況與掉漆愈顯著，試驗持續進行至位移為 85.5mm 時，試體突然發聲巨響，強度驟降，觀察試體發現，箱型柱之上柱板向上拱起，且柱板與橫隔板間發生開裂，如照片 4-42 與照片 4-43 所示，此時因試體無法提供正常強度，故終止試驗。

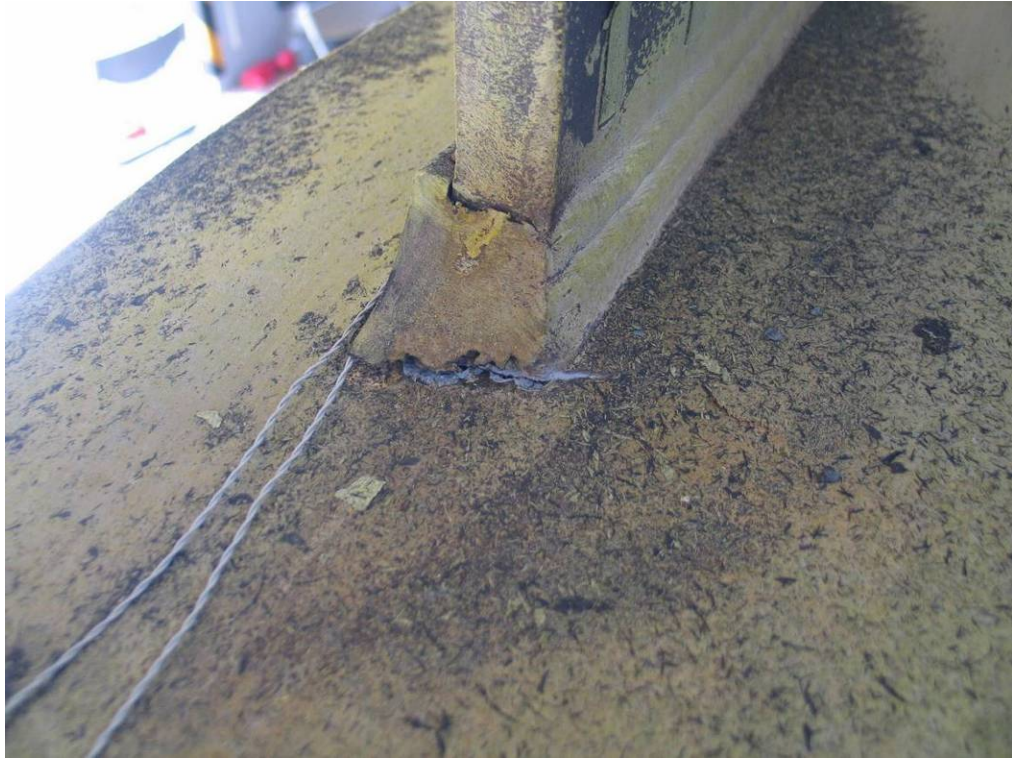
照片 4-43 試體 EE-25 於試驗位移為 85.5mm 時，試體之破壞情況(2)
(資料來源：本研究製作)

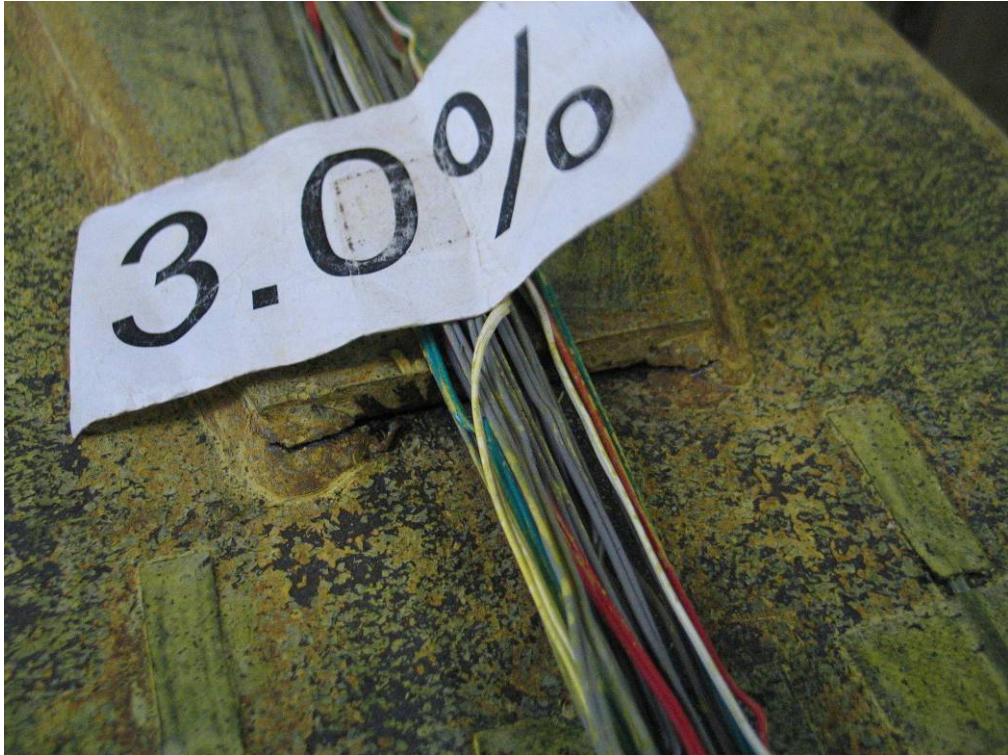
照片 5-5 試體 EC 於尖峰位移角 0.03 弧度時，蓋板尖端開裂情況
(資料來源：本研究製作)

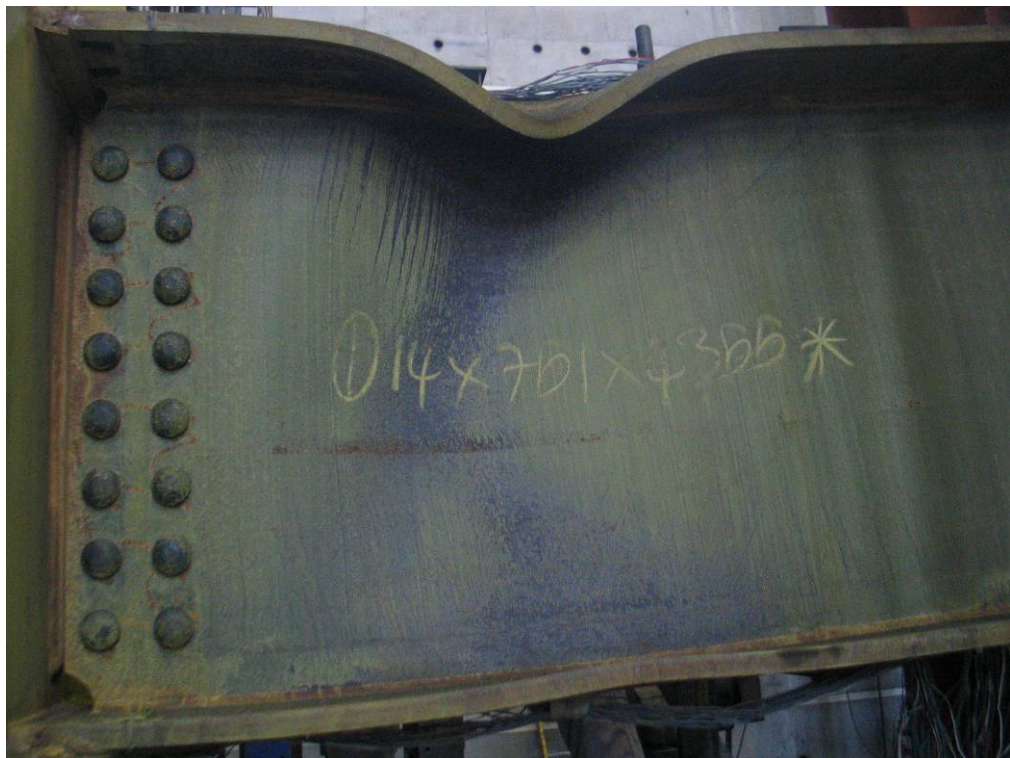
照片 5-6 試體 EC 於尖峰位移角 0.05 弧度時，梁翼板與腹板挫屈情況
(資料來源：本研究製作)

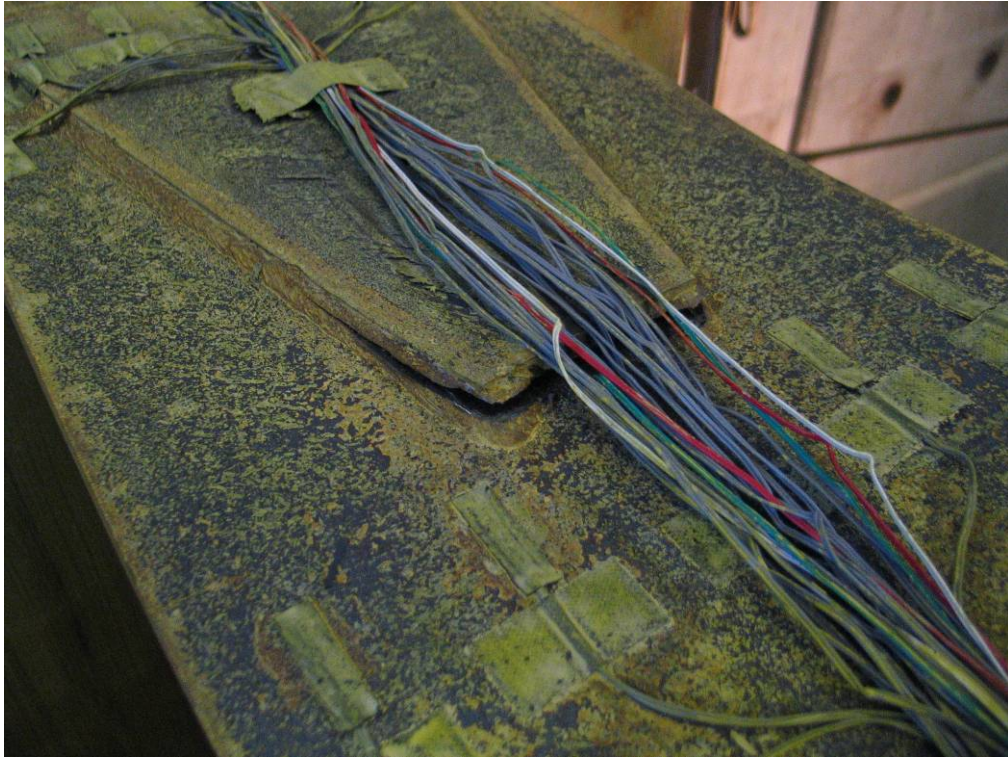
照片 5-7 試體 EC 於尖峰位移角 0.05 弧度時，蓋板銲道開裂情況
(資料來源：本研究製作)

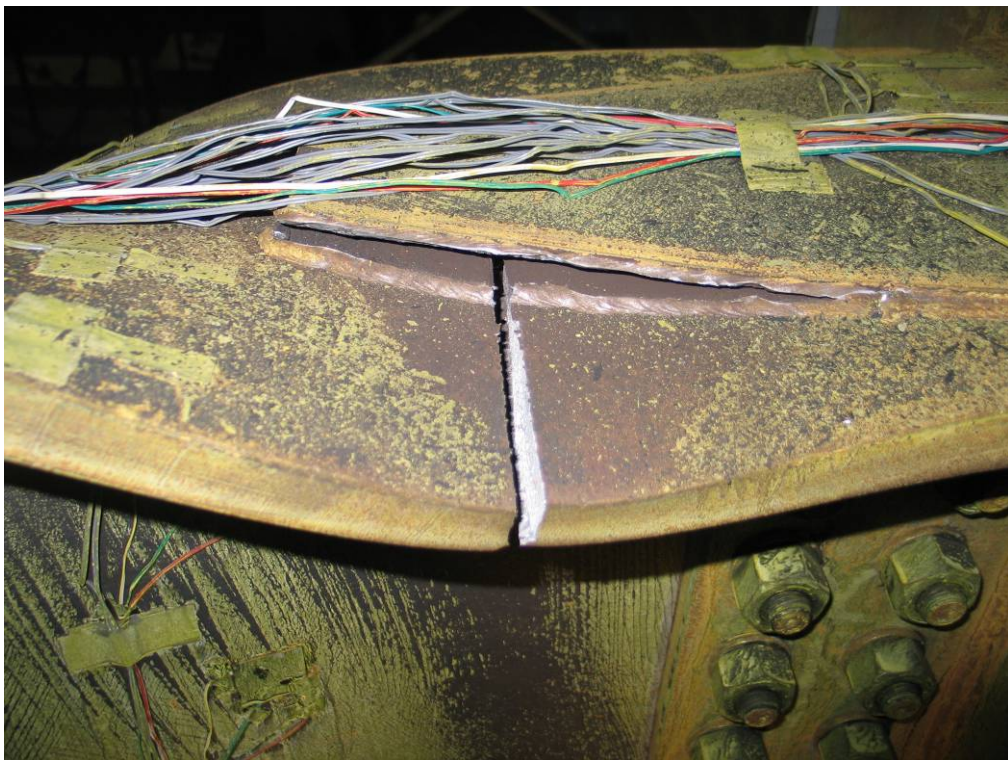
照片 5-8 試體 EC 於尖峰位移角 0.05 弧度第二迴圈時，上翼板斷裂情況
(資料來源：本研究製作)

當試驗進行至尖峰位移角 0.01 弧度迴圈以前，試體大致仍維持彈性反應，並沒有明顯的石膏漆掉漆情況，試驗進行至尖峰位移角 0.01 弧度第一迴圈時，由電腦監控顯示器顯示，試體已明顯有輕微的非線性反應，此時梁翼開始有輕微掉漆情況，如照片 5-2 所示，試驗進行至尖峰位移角 0.015 弧度時，梁上、下翼板之蓋板發生輕微掉漆情況，且梁腹亦開始掉漆，如照片 5-3 與 5-4 所示。試驗繼續進行至尖峰位移角 0.03 弧度時，鋼梁翼板與腹板之掉漆情況持續加劇，且梁腹有輕微挫屈之情況，於翼板蓋板之尖端銲道有開裂情況，如照片 5-5 所示，當試驗繼續進行至尖峰位移角 0.04 弧度時，梁上、下翼板發生明顯局部挫屈情況，且於尖峰位移角 0.04 弧度之第二迴圈時，強度開始有下降趨勢，試驗進行至尖峰位移角 0.05 弧度時，梁翼與梁腹局部挫屈嚴重，如照片 5-6 所示，且蓋板之側邊銲道已開裂至約 1/4 側邊銲道長度，如照片 5-7 所示，當試驗進行至尖峰位移角 0.05 弧度之第二迴圈時，試體突然發生巨響，強度驟降，觀察試體發現，於梁上翼板發生斷裂，如照片 5-8 所示，此時因試體無法提供正常強度，故終止試驗。
