既有建物耐震評估與補強

Seismic Evaluation and Retrofitting on Existing Buildings in Taiwan

主管單位：國家地震工程研究中心

沈文成 邱聰智 葉勇凱 蕭輔沛 簡文郁 鍾立來 黃世建
Shen, Chiou, Yeh, Hsiao, Chien, Chung, Huang,
Wen-Cheng Tsung-Chih Yeong-Kae Fu-Pei Wen-Yu Lap-Loi Shyh-Jiann
國家地震工程研究中心

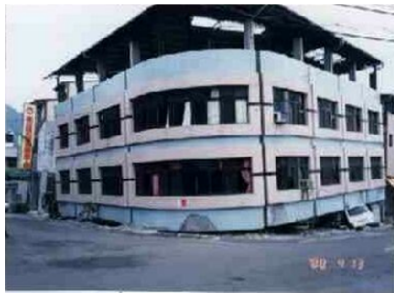
三角窗建築向街角傾倒

圖 5 街屋建築物之破壞模式

通常在各地區被視為高價值的地段，由於空間需求，面臨兩街道的三角窗建築，缺乏抵抗地震力之牆壁與柱體，又或是牆壁配置不均勻，以致震害通常面向街角傾倒。

國震中心先就臺灣近代的街屋建築物，依其常見的結構型態與破壞模式(如圖 5 所示)，整理歸納出街屋建築物的結構特性，並利用現有之公有建築物耐震初步評估表，套用於私有建築物，用以修正相關統計參數，發展適合於街屋耐震初步評估表。

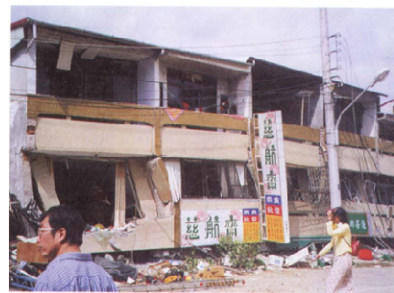
樓梯平行街道方向之建築倒塌

騎樓式建築物多屬樓梯垂直街道方向，而大量的隔戶牆(RC 牆或磚牆)也垂直街道方向，造成平行街道方向的牆量明顯低於垂直街道方向的牆量，形成顯著的平面勁度不對稱結構，一旦遭遇平行街道方向的地震力時，便有如骨牌般地側向倒塌。反之，當樓梯平行街道方向時，因有梯間牆(RC 牆或磚牆)可提供沿街道方向的抗震能力，因此雙向抗震能力較佳。

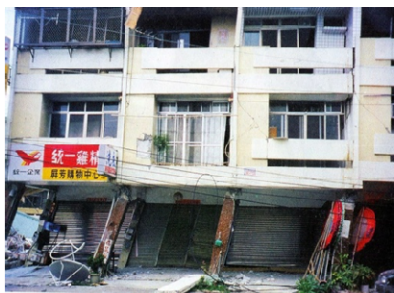
樓梯垂直街道方向之建築倒塌

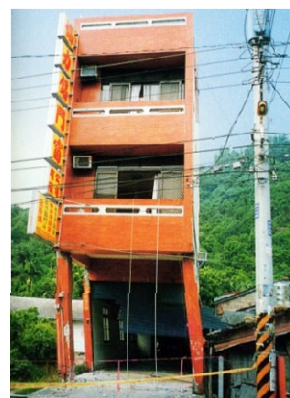
軟弱底層破壞

獨立店舖住宅為單跨構架配置，為配合店舖空間使用，常見於一樓短向未設置足夠的牆壁量，而二樓以上之住宅配置須多隔間牆，形成顯著的軟弱底層，受到地震力作用時，一樓柱因而嚴重損壞甚至造成整棟建築物崩塌。

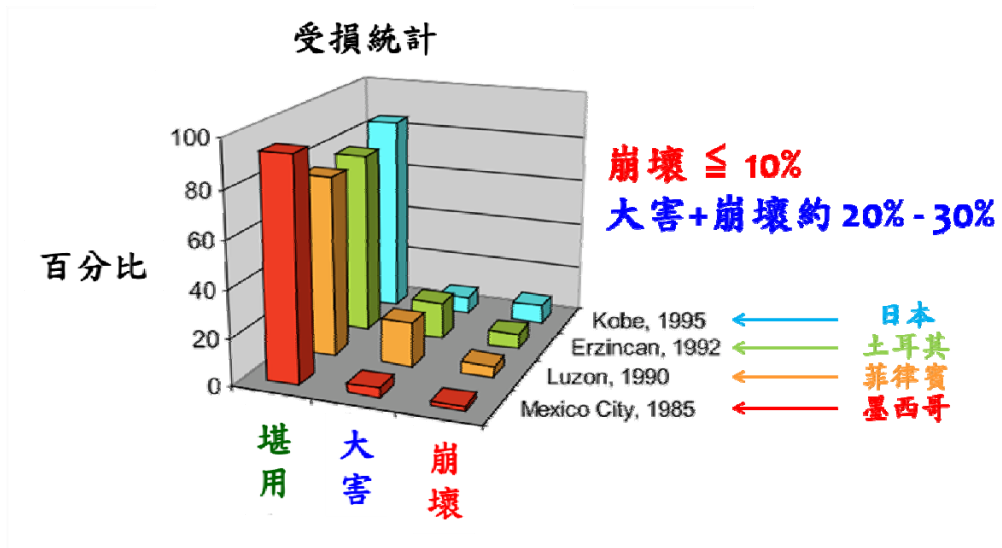
圖 6 鋼筋混凝土建築於強震下受損統計圖

小谷俊介教授(Otani, Shunsuke)針對近年全球鋼筋混凝土建築強震受損之統計研究可知[6]，在強震中崩壞建築物之比例約佔 10%，若合併考慮大害等級之受損建築物則為 20% 至 30%，如圖 6 所示。臺灣與日本建築物結構型式雷同，又同屬環太平洋地震帶，強烈地震發生後，鋼筋混凝土建築物之受損情形極可能相似於日本，因此，對於評估後認為具高震損潛勢之建築物更應優先處理，積極趕辦耐震評估及補強工作。目前已補強近 1,900 棟校舍建築物，約佔總數 9.4%，國震中心將持續與教育部進行合作，爭取更多經費挹注，期能完成補強前 10% 高地震危害度校舍，甚至補強所有在強震下可能達到大害等級之校舍，提升補強率至 30% 以上，降低師生未來在劇災型地震中傷亡之風險。
