2013 年臺灣災害調查報告

The Report of Disaster Survey for Taiwan in 2013

國家災害防救科技中心

中華民國 103 年 04 月

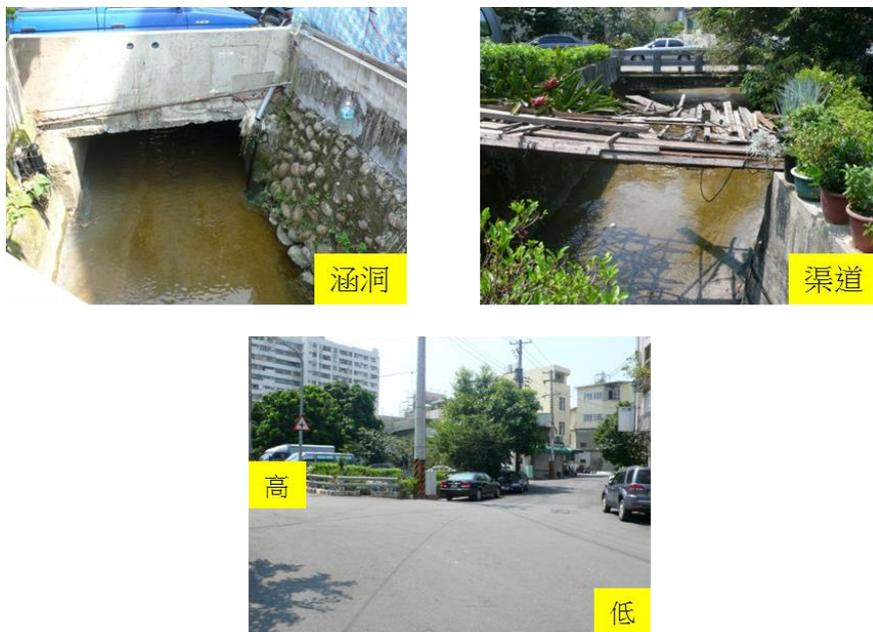
圖 5. 臺中市北屯區東山路一段 140 巷北屯圳現勘照片(照片拍攝日期：7/23)

依據內政部消防署應變管理資訊系統(簡稱 EMIS)通報—北屯圳水淹出路面造成附近住戶淹水，經現場勘查後，北屯圳災點處因大渠道接小涵洞，斷面限縮致通水斷面不足，且周邊住戶地勢低於北屯圳，加上蘇力颱風帶來充沛雨量，使得周邊住戶受到北屯圳溢淹影響，水深約 0.2~0.3 公尺(如圖 5)。

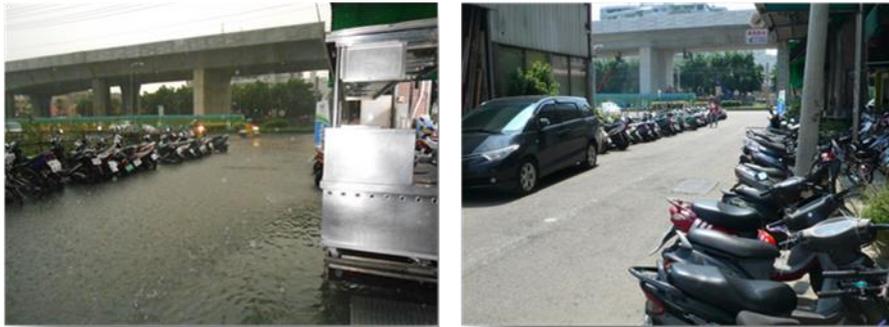
圖 6. 臺中市東光路-724 巷永聚一生大廈災中、後照片

根據當地民眾描述，過去雨勢過大便會有積淹水發生，而大樓後方正在施作排水系統改善工程，是否可減緩積淹情況擴大仍需再評估。此次蘇力颱風積淹水範圍大致為 724 巷至東光路，淹水深度大約 0.2 公尺，雨勢減緩積淹水便消退，屬於區域排水不良原因，圖 6 為災時與勘查當天對照圖。

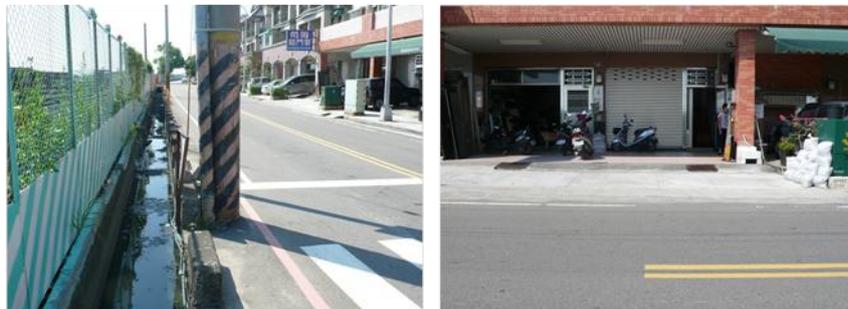
圖 7. 臺中市北屯區崇德十路二段與四平路路口現勘照片(照片拍攝日期：7/23)

位於北屯區仁和里，民眾表示每逢大雨，該地區容易積淹水，此次蘇力颱風因積淹水過深，對於來往車輛有安全之虞，因而封閉道路；另外，蘇力颱風造成路面淹水深達 0.3 公尺，而周邊房屋皆施作墊高工程，故此次淹水影響較小(如圖 7)。

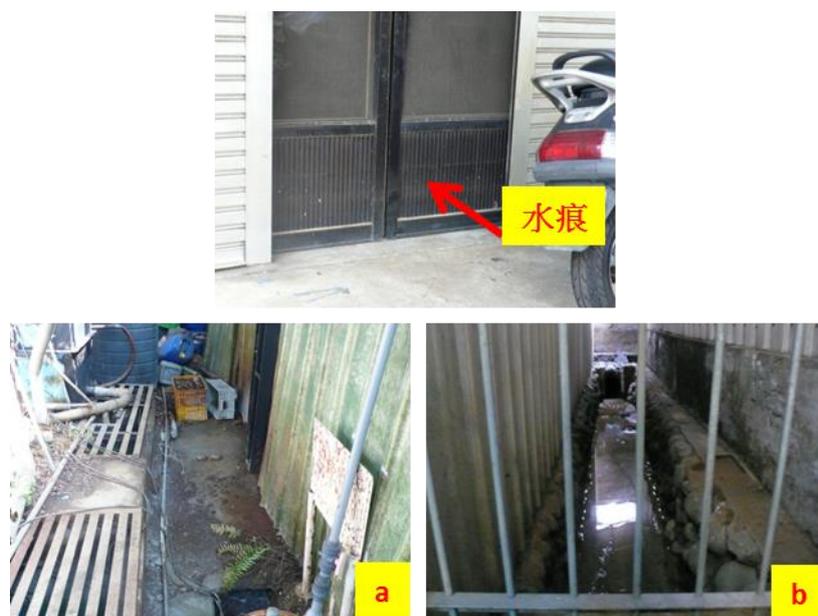
圖 8. 臺中市大里區現勘照片(照片拍攝日期：7/23)

大里區淹水通報 16 件，實際勘查結果大多屬於區域型小面積淹水，淹水原因多為地勢低窪，淹水深約 0.2~0.3 公尺，雨勢緩和後積淹水便消退。另外，勘查大里區新仁路一段工廠，圖 8-a 為廠房旁的排水溝入流處，圖 8-b 為排水溝流出處，排水系統複雜且不連貫，需檢討方有效改善積淹水情況。

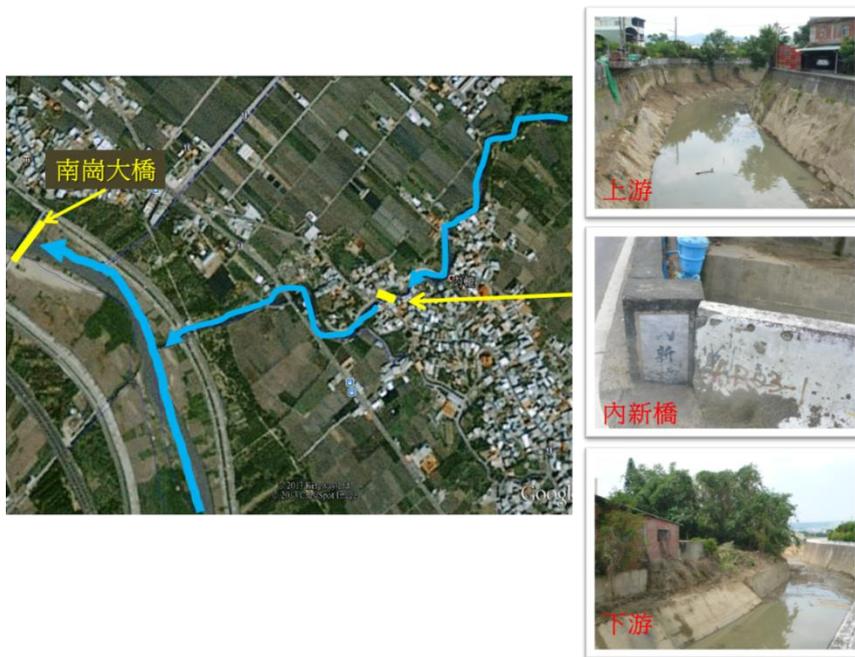
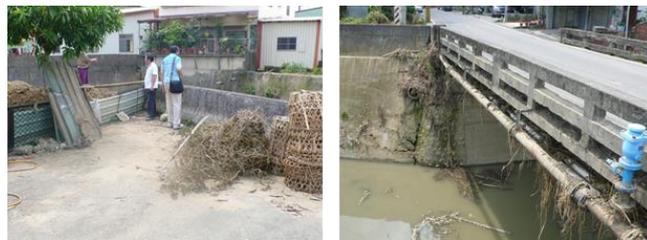
圖 9. 內新里內新橋貓羅溪外轆排水現勘照片(照片拍攝日期：7/24)

內新里內新橋的貓羅溪外轆排水上、下游照片如圖 9 所示，從圖中水痕判斷上游山區泥砂與垃圾大量淤積在河道中，勘查當天河道雖已施行疏濬工程，仍明顯看到河水暴漲漫淹內新橋橋面之泥水痕，內新橋周邊河道淤積又缺乏整治，住宅區又緊鄰河道邊，此次淹水大約 0.3 公尺，上次淹水情況發生在莫拉克颱風，當時淹水深度約 0.5 公尺。

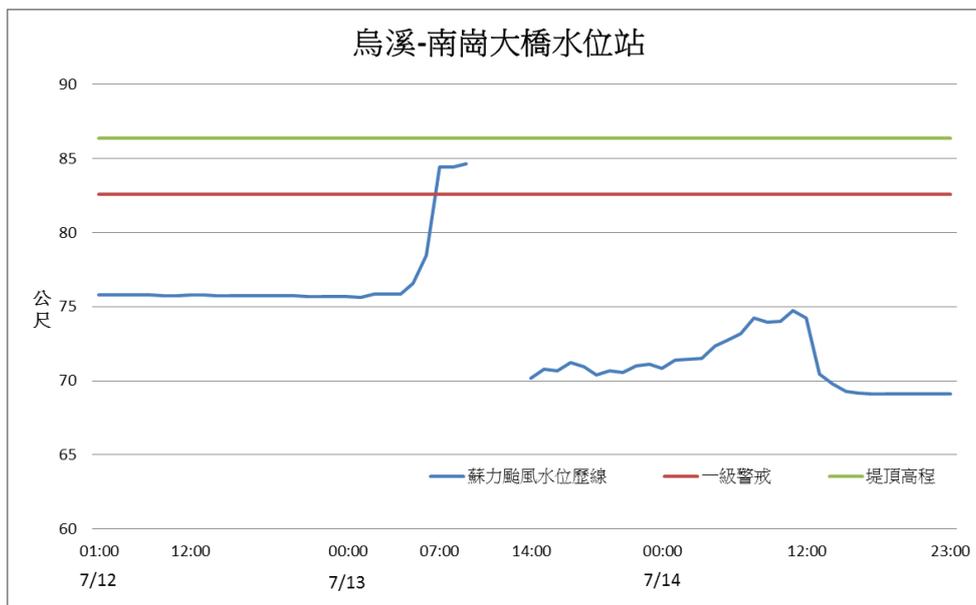
圖 10. 烏溪的南崗大橋水位歷線圖
資料來源:經濟部水利署

從貓羅溪外轆排水匯流至烏溪的南崗大橋水位站水位變化情形(如圖 10)，顯示此次內水排水之困難。蘇力颱風當時上游降雨，造成河水暴漲，外水位由平日約 70 公尺暴增至 84 公尺左右，甚至水利署記錄最高水位為 85.32 公尺，已達一級警戒水位，致貓羅溪外轆排水至烏溪不易，使得貓羅溪外轆排水水位高漲，甚至溢淹兩側民宅。

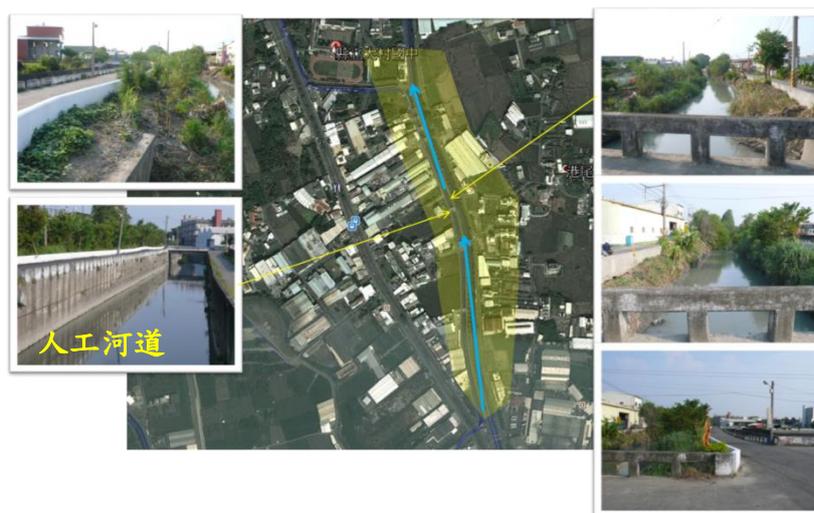
圖 11. 彰化大村村美村橋現勘照片(照片拍攝日期：7/24)

大村鄉洋仔溪排水由二條河道進行，一為人工河道，另一為天然河道，此二河道在蘇力颱風時，皆河水暴漲溢淹周邊住宅區、農業區與工業區，預估淹水深度 0.6 公尺。可能致災原因，除了雨勢過大之外，天然河道雜草叢生、垃圾堆積，影響通水面積，使得排洪量減少，圖 11 陰影區塊為淹水範圍。

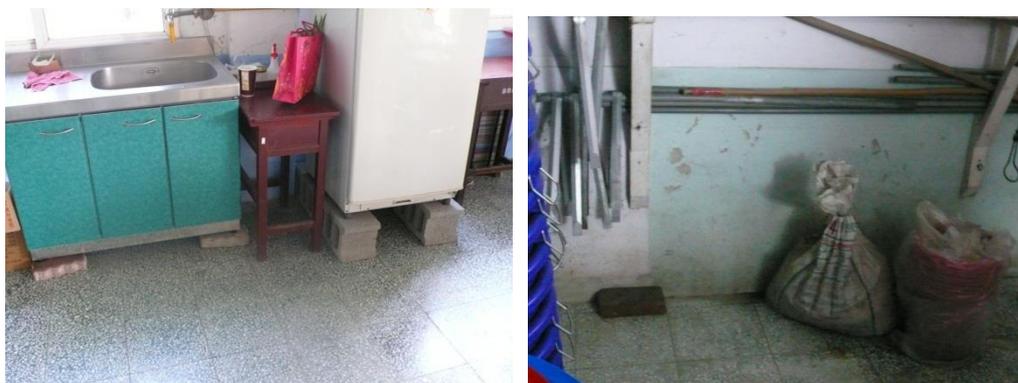
圖 12. 彰化大村村大村國中現勘照片(照片拍攝日期：7/24)

大村國中學校後方為洋仔溪溪畔，此次也受到溪水暴漲積淹水，主要積淹水在操場用地，積水情況可自然消退；而大村國中積淹水較嚴重為鄰近校門的教室，校門口前有大排經過，造成校門口低窪地區積淹水，水深大約為 0.2~0.3 公尺。校方表示此次蘇力颱風淹水較過去高，為避免保健室冰箱等重要設備再次遭受淹水而損壞，乃特別更換較厚高之磚頭加以墊高(如圖 12)。

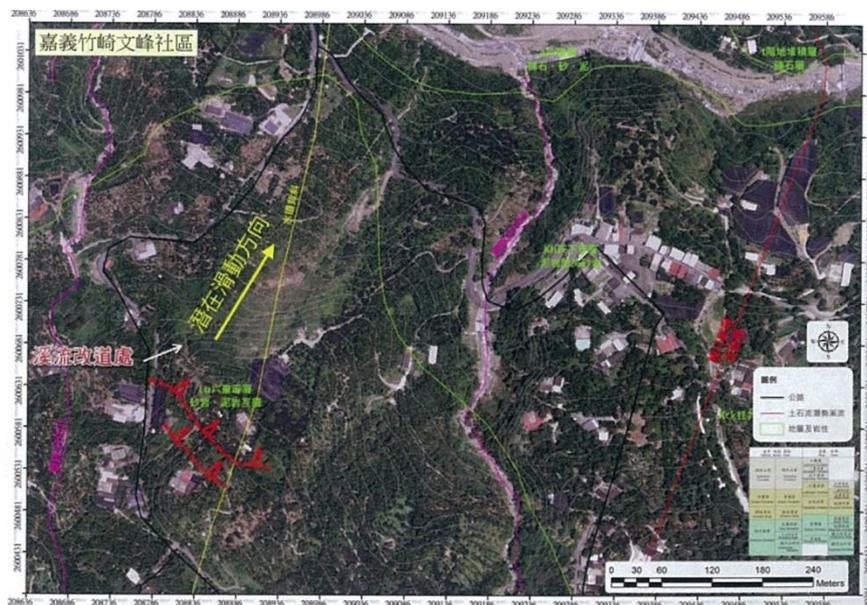
圖 16.嘉義縣竹崎鄉文峰社區災害區位示意圖

線出現多段隆起如波浪般碎裂之情形，超過 300 戶居民交通大受影響，社區災害區示意如圖 16 所示，社區所處邊坡高約 93 公尺、寬約 180 公尺，岩性主要為砂岩、泥岩互層，整體平均坡度約為 9.8 度。文峰社區潛移坡面兩側恰為土石流潛勢溪流（嘉縣 DF009、嘉縣 DF010）所切割，地形呈現西南高而東北低，西流向北匯入牛稠溪。居民表示 2012 年蘇拉颱風及天秤颱風過境後，該區已發生坡面滑移，造成道路變形與擋土牆擠壓破裂之地層滑動前兆¹。圖 17 為文峰社區之災前 GOOGLE 街景圖與 NCDR 現勘照片對照，可發現整個邊坡處於潛變滑移狀態，未來颱風豪雨期間需特別關注該邊坡之發展，建議進行監測以確保住戶安全。

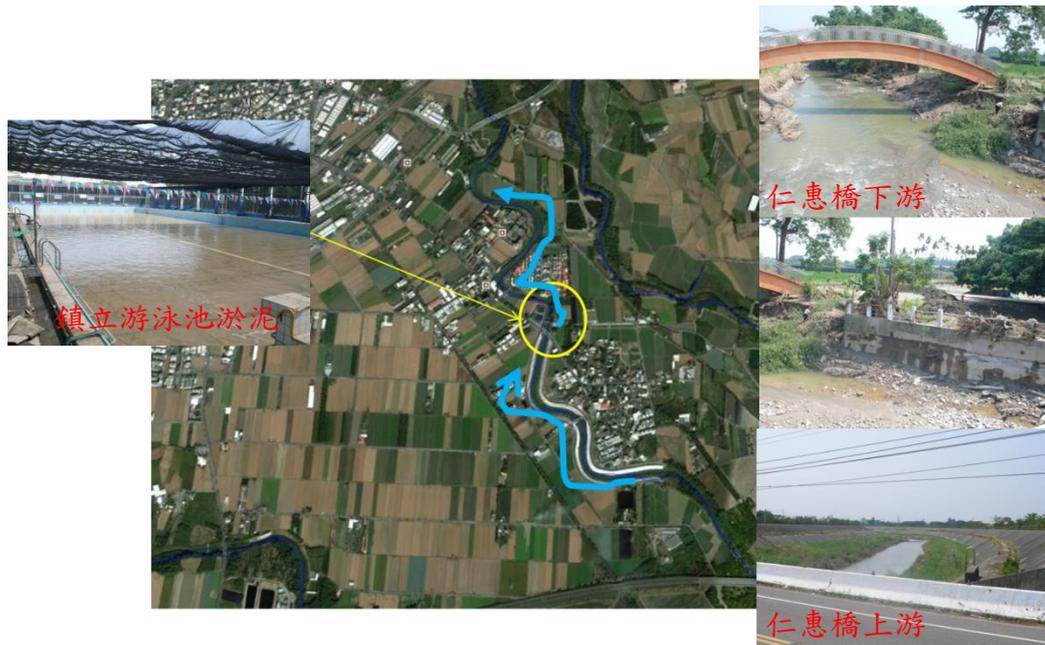
圖 21. 雲林縣斗南鎮現勘照片(照片拍攝日期：9/3)

此次現地勘查斗南鎮將軍里石牛溪溪水暴漲，發現上游遭溪水掏刷的樹木和竹子都卡在善公橋橋墩，影響通水斷面，致水流無法疏通，因而溢淹過善公橋橋面且漫流至其他低窪地區(如圖 21)，基於安全考量當時善公橋乃進行封橋禁止通行；斗南鎮立游泳池旁之仁惠橋，其上游有堤防，但下游卻無堤防且缺乏整治，致使洪水漫淹河道兩旁地區，故此次斗南鎮立游泳池亦為康芮颱風受災戶之一，淹水深約 0.3 公尺。經濟部水利署對於不常淹水的斗南鎮提出如下建議：由於康芮颱風雨量超過保護標準，除排水路整治外，應就集水區特性整體考量，對於短延時強降雨之市區排水因應對策，宜作進一步詳細研擬評估，俾增加市區淹水防護標準。

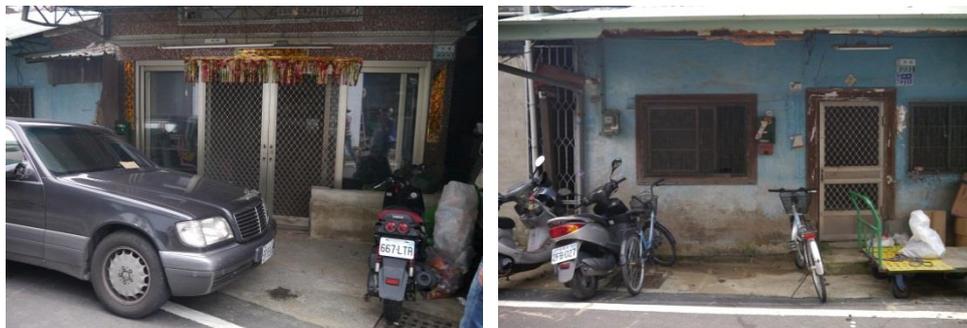
圖 24. 竹崎鄉灣橋村灣橋現勘照片(照片拍攝日期：9/4)

竹崎鄉灣橋地區為區域型地勢低窪淹水，淹水深度約 0.3 公尺，影響住戶約 10 戶，訪查通報住戶，發現其牆面因淹水影響而造成油漆斑駁，當地居民在家中自製淹水閘門與擋水牆(圖 24)。

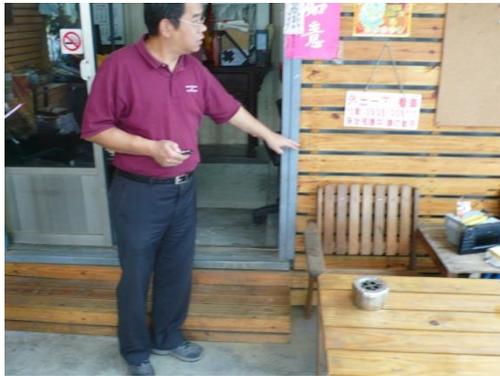
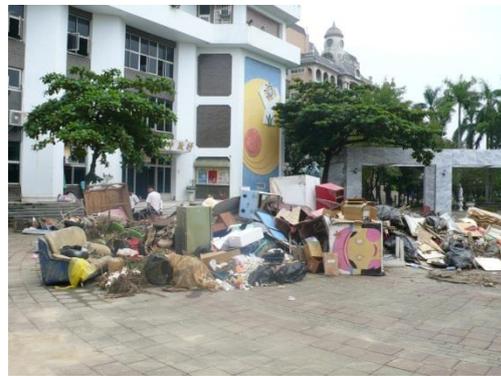
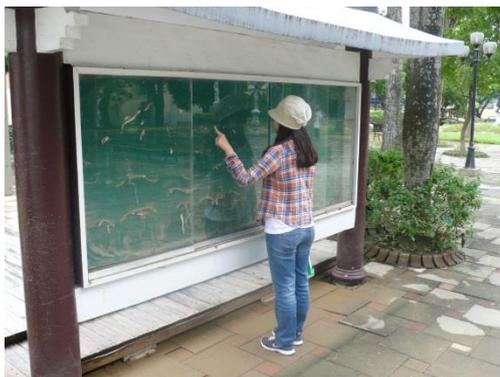
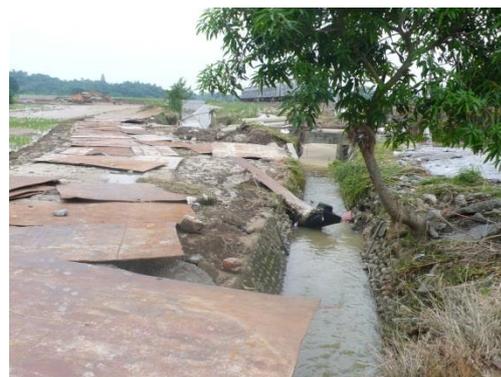
圖 25. 民雄鄉東湖村建國路二段及協志高職現勘照片(照片拍攝日期：9/2)

康芮颱風挾帶的雨量造成嘉義民雄地區大範圍淹水，依據水利署統計資料，淹水面積約 1,801 公頃，淹水深度約 0.5~2.0 公尺，颱風期間民雄排水大部分渠段發生溢堤，而排水水位高漲致使內水排除不易，致災主因為部分地區排水整治尚未完成。圖 25(a)為建國路二段車行訪查照片，淹水深度約 1.0~1.2 公尺，造成

周邊商家財產損失。圖 25(b)為協志高職因淹水造成教學器材及設備等物品損失之堆置情形；原先校內已裝置擋水閘門，但淹水情況遠超過原先閘門裝置高度(90公分)；此次淹水時間恰巧為學校開學日，由於受災嚴重，學校動員教職員生協助災後環境清理工作，無法順利開學上課。圖 25(c)為校內布告欄所在位置，其淹水深度約 1.5 公尺，校區內最高淹水深約 1.8~2.0 公尺。圖 25(d)為此區域下游排水口，緊鄰協志高職，由於該區域當時有工程施作，颱風來襲時鋼板等施工機具未加以整理固定，到處散落，甚至掉落排水渠道中，影響通水速率，致使大量雨水無法順利排入渠道，造成二旁水田溢淹。

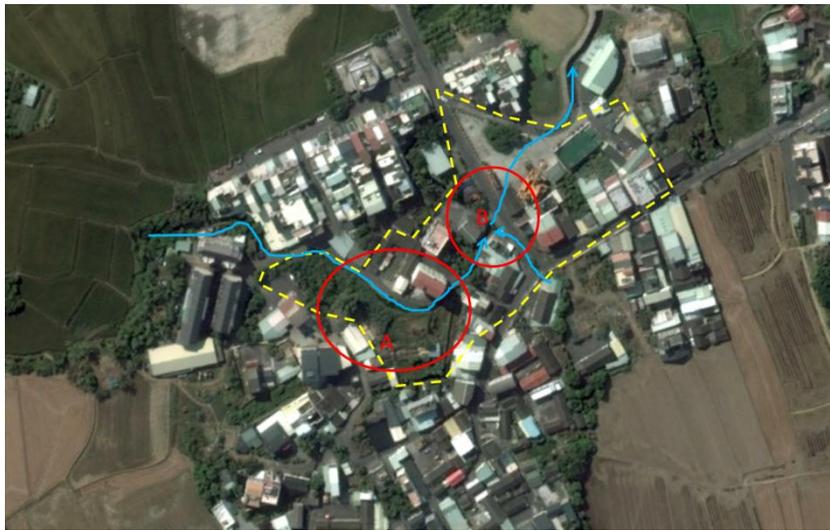
圖 26. 民雄鄉雙福村災情位置分布圖

嘉義縣民雄鄉雙福村發生積淹水時間於 8 月 29 日清晨 5 時，約在當天中午 12 時漸漸消退，最高淹水深約 1.5 公尺，主要淹水區域在圖 26 黃色虛線範圍內，A 區水淹 1.5 公尺，排水系統旁住家樓高僅一樓(如圖 27)，故無法垂直避難，民眾需撤離至鄰近高處避難。A 區積淹水原因：主要除雨勢過大外，其位屬於低窪地區，河道內雜草叢生且排水缺乏整治，致無法有效排水；B 區則為二條排水系統匯流處，也因雨勢過大致排水不及，造成保安宮積淹水，水深約 0.5~0.7 公尺。

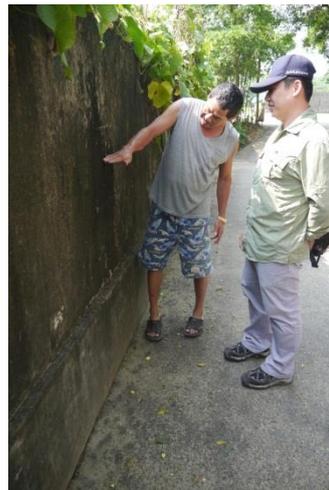
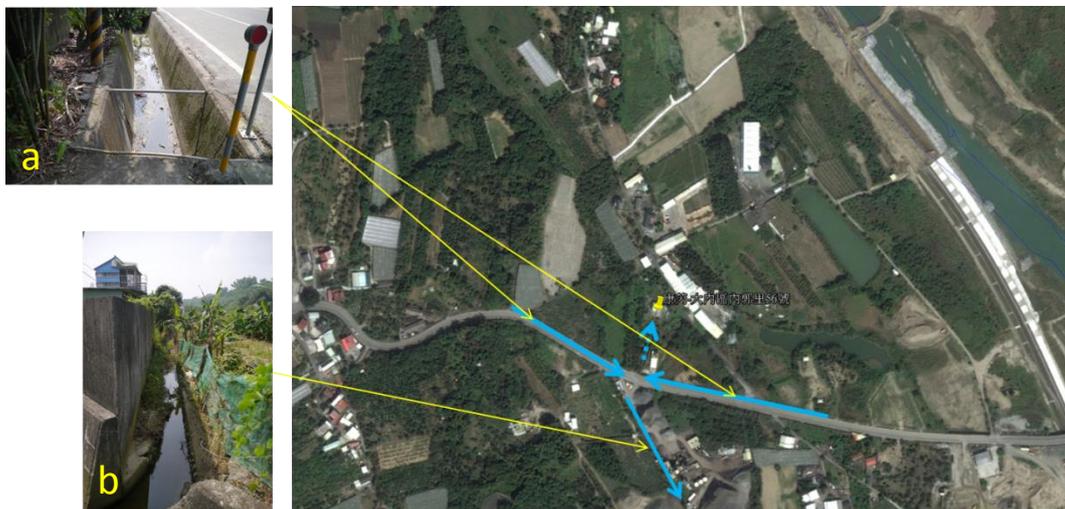
圖 28. 臺南市大內區內郭里 56 號現勘照片(照片拍攝日期：9/5)

圖 28 中，a 照片為淹水戶住家外的排水溝，分別沿著淹水戶住家左側及右側道路旁匯流至淹水戶住家前道路，而後匯流至 b 照片排水溝。從照片中可明顯發現 a 區排水道相較深且寬，b 區排水溝則為淺且窄，致 b 區排水溝無法負荷 a 區左右兩側匯流而至的洪水量，造成匯流處溢淹，水往低處住戶積淹。從 Google

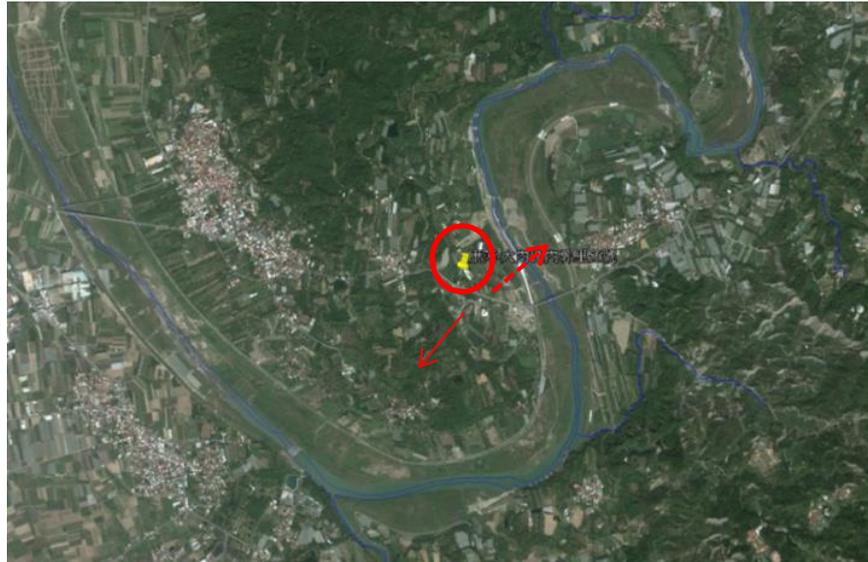
圖 29. 臺南市大內區內郭里空間示意圖
底圖來源:Google earth

earth 空照圖顯示(如圖 29)，圓圈處為此次訪查淹水戶住家所在，現地實際排水系統是往實線方向興建，距離外水河道較遠；然而淹水戶住家後方距離河道相對較近(虛線方向)，且當地居民表示淹水大多由此方向退去，顯示排水情況較佳，有助於未來淹水改善。

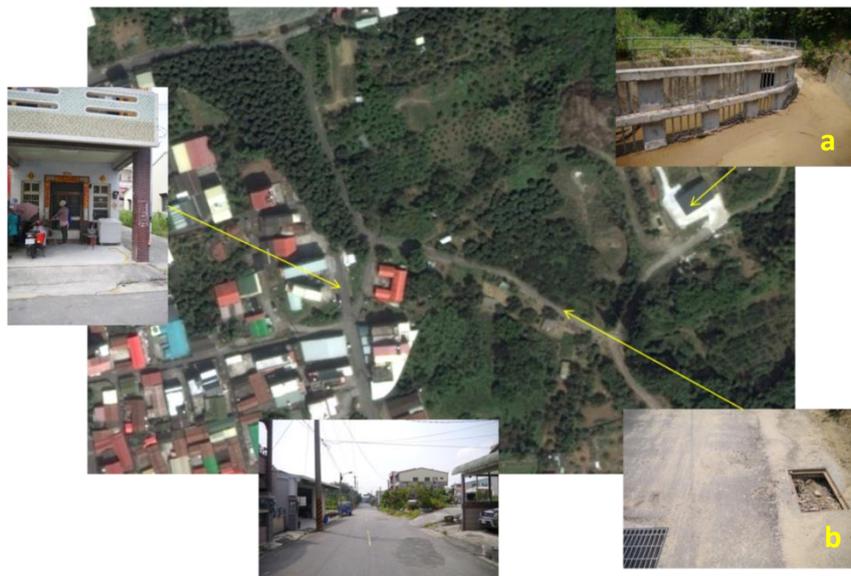
圖 30. 臺南市大內區石城里 39 號現勘照片(照片拍攝日期：9/5)

訪查當地民眾述說 8 月 29 日共淹水三次，分別是清晨、中午及傍晚時刻。圖 30 中 a 照片為山區逕流攔砂池，攔砂池周邊嚴重淤積，一旁道路排水溝也淤滿砂石(如圖 30-b)，新建大排也抵不過康芮颱風挾帶的雨量，使得周邊住家積淹水深約 0.3~0.5 公尺。

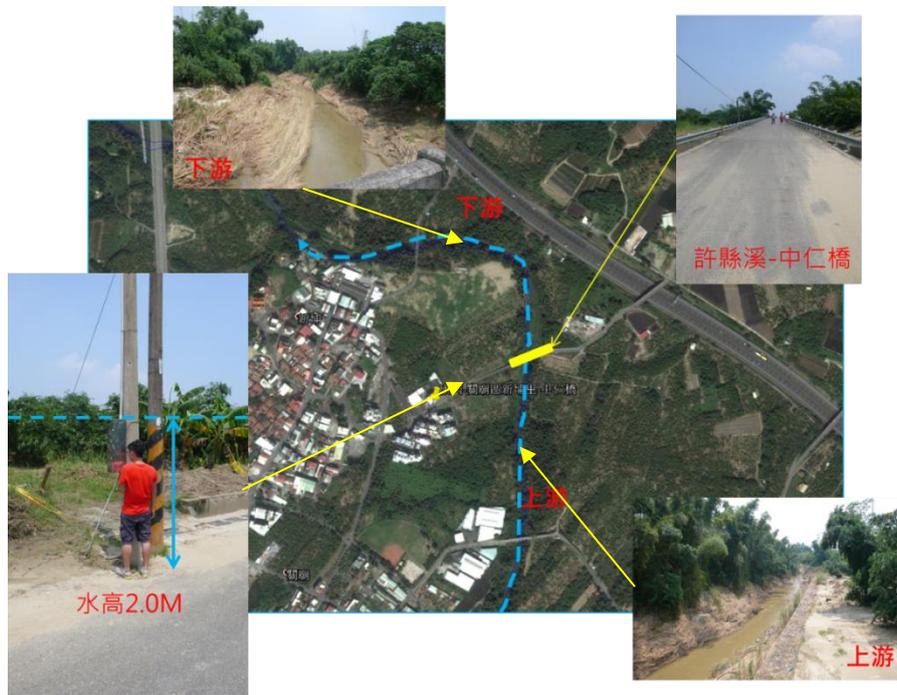
圖 31. 許縣溪中仁橋現勘示意圖(照片拍攝日期：9/5)

8 月 29 日上午 6 時 EMIS 通報於臺南市關廟區有 6 人受困，車輛無法通行。經現地勘查結果發現(如圖 31)：洪水主要是由許縣溪漫淹至附近低窪地區，EMIS 通報受困車輛位處許縣溪中仁橋上，而下橋處水淹約 2.0 公尺，因此無法通行。從圖 31 中亦發現中仁橋上、下游均未建設任何河堤，當溪水暴漲時將溢淹低窪住宅區與農業區。圖 32 為康芮颱風時許縣溪暴漲，水淹新埔里新埔二街民宅住戶，淹水深約 0.5 公尺，該地區過去亦曾發生淹水事件，近期颱洪事件有 2010 年凡那比颱風和 2009 年莫拉克颱風，由於淹水頻率高，附近工廠與住家均加裝防水閘門，期將損失降低。

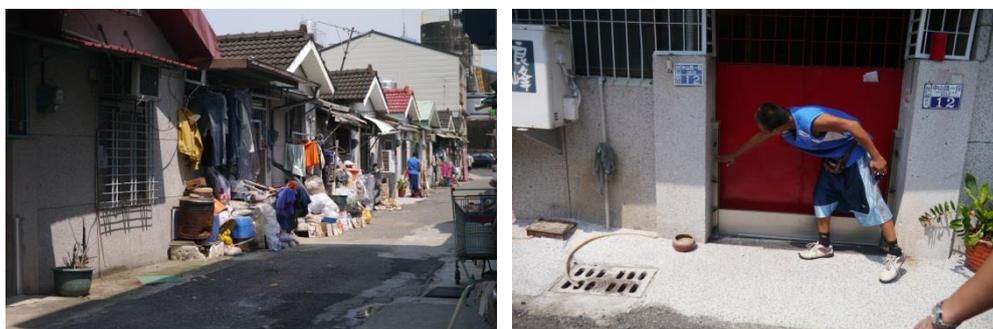
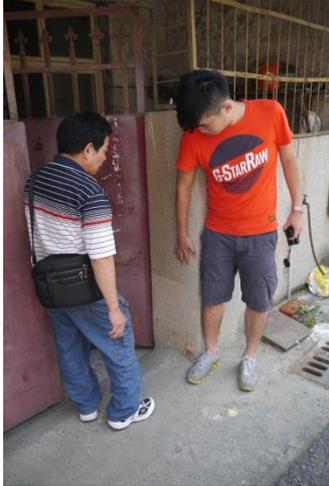
圖 33. 臺南市歸仁區中山路一段 30 巷現勘照片(照片拍攝日期：9/5)

由歸仁雨量測站資料顯示：康芮颱風來襲時，雨勢過大致使當地排水系統無法負荷，造成淹水災情。然而，當地民眾認為是排水系統設計不良，導致社區內淹水，因該區過去淹水頻率較高，當地民眾在家門口加裝防水閘門(如圖 33)，屋外淹水深約 0.4 公尺，又因屋外路面高過室內地板，使室內淹水深高於屋外，訪查當天仍可看到泡過水的傢俱物品於屋外曝曬。

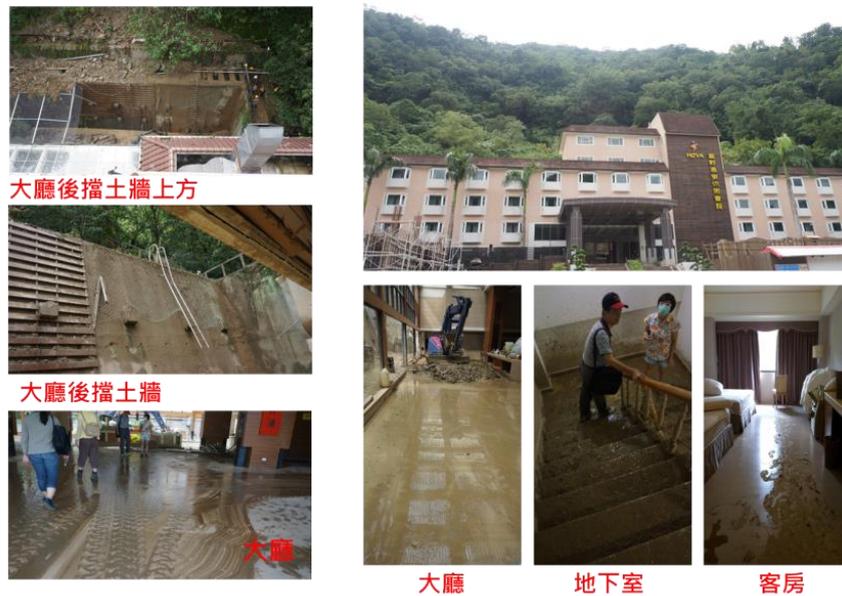
圖 37. 富野溫泉會館受災照片(拍攝日期 9/24)

9/21 晚間 11 時，臺東縣富野溫泉休閒會館後方山坡大量雨水夾帶土石泥砂宣洩而下，從大廳後方擋土牆進入一樓大廳及地下室(如圖 37)。事發當時一樓櫃檯有三位值班人員，透過廣播請大家疏散，集中到一樓大廳，其他樓層共有 14 位員工，協助約 100 位客人疏散到附近的高野飯店，過程中僅有一位客人因過度緊張，送醫後無大礙。

從現場災後情況研判，飯店後方植被完整，土石泥砂是從山頂匯水窪地(Catchpit)，聚集土石泥砂、降水等，沿坡面流下，過程中土石泥砂並未繼續刷深坡面，造成更多土石流下，同時也未大幅衝擊原本植生狀況，以致現場飯店後方

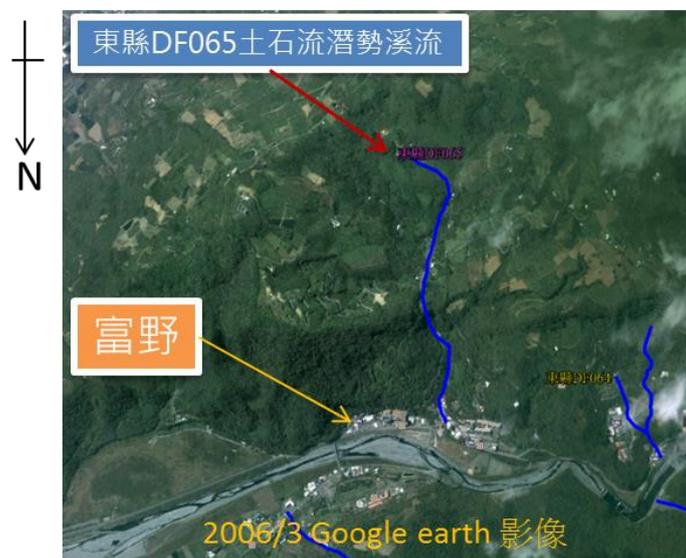
圖 38. 富野休閒會館與附近空間關係

植被仍完整。休閒會館西側附近有編號臺東縣 DF065 土石流潛勢溪流，距離約 450 公尺，在本次事件中並未發生土石流災害(如圖 38)。

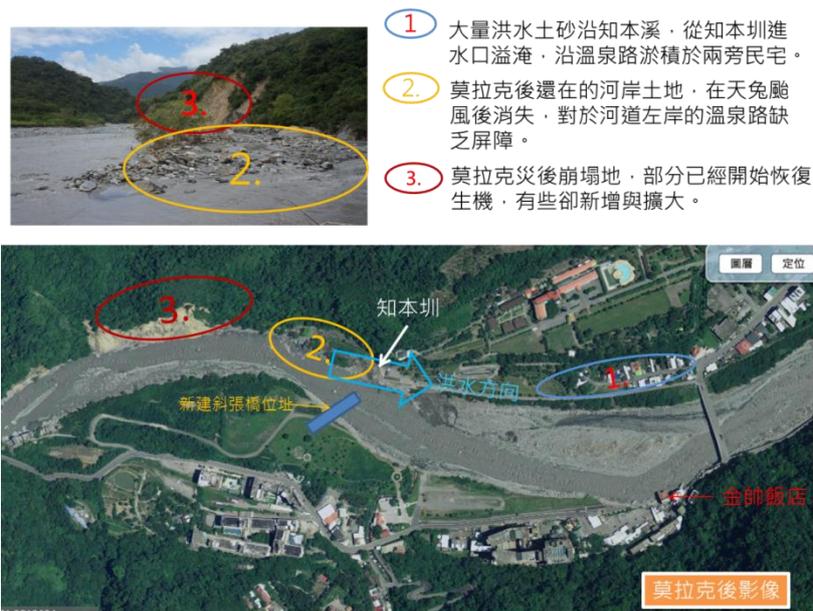
圖 39. 溫泉路 408 巷受災空間示意圖

該處不僅淹水，而且大量洪水夾帶土砂沿著知本溪，從知本圳進水口處溢淹，土砂沿溫泉路 408 巷漫流淤積於兩旁民宅。從 2009 年莫拉克颱風後的衛星影像，可以看到原知本圳前還有一塊河岸土地(如圖 39)，對於溫泉路 408 巷是個天然屏障，但是在這次洪災之後被夷平了，導致洪水、土砂溢堤淤積於溫泉路 408 巷兩旁。同時，此區域地勢低窪，低於旁邊的主要公路—溫泉路(溫泉橋)橋台(如圖 40)，進來的洪水土砂無處宣洩，全部堆積在這地方(如圖 41)。

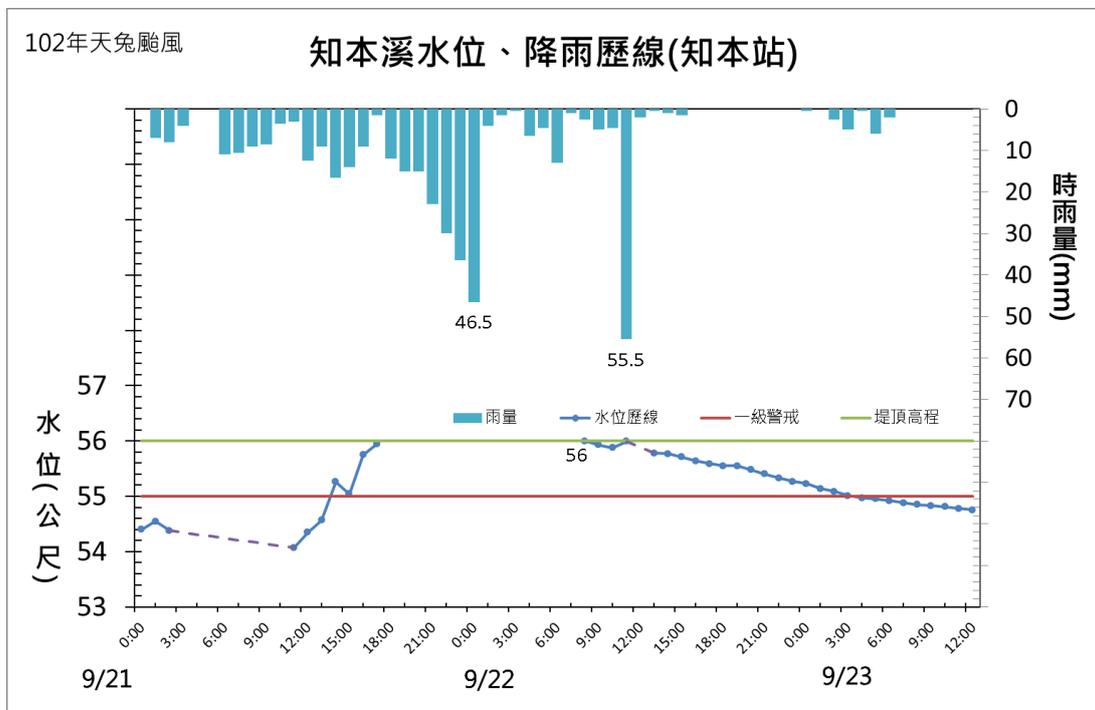
圖 42. 臺東知本站降雨、水位紀錄(天兔颱風)

臺東地區主要降雨發生在 9/21 日，依據臺東知本雨量站降雨歷線顯示(如圖 42)，當日降雨主要發生在 20 時左右，在此之前時雨量都小於 20 毫米以下，20 時以後到 24 時雨量持續增加至 46.5 毫米，最大累積 3 小時雨量 113 毫米，最大累積 6 小時雨量 166 毫米，之後這波雨勢隨即趨緩，9/21 總累積雨量達 305 毫米。

知本溪之知本(3)水位站，位於臺東縣卑南鄉溫泉橋，一級警戒水位 55 公尺，堤頂高程 56 公尺。天兔颱風期間，該站水位歷線如圖 42 所示，水位於 9/21 日中午過後快速上升超過一級警戒，於 16:50 時測得水位為 55.95 公尺，其後即無記錄，直至 9/22 日 08:10 時才恢復測得 56 公尺，其間水位應已超過堤頂高程發生溢堤，之後水位逐漸下降，於 09/23 日 4 時降至一級警戒以下。比較降雨、水位時間差，天兔颱風降雨在知本雨量站 20 時過後雨量加劇，然而水位站紀錄在下午即越過一級警戒，顯示上游山區降雨時序比知本雨量站更早。

知本溪流域之知本雨量站於 2009 年莫拉克颱風、2010 年莫蘭蒂颱風、2011 年南瑪都颱風、2012 年天秤颱風及 2013 年天兔颱風的年最大日雨量與年最大時雨量，如表 16 所列。從表中顯示該地區在天兔颱風時的降雨紀錄並非最大，然而過去卻未有類似本次之災情，主要原因是莫拉克颱風之後，知本溪河床淤積，

底床抬高，使河道通水斷面不足導致。

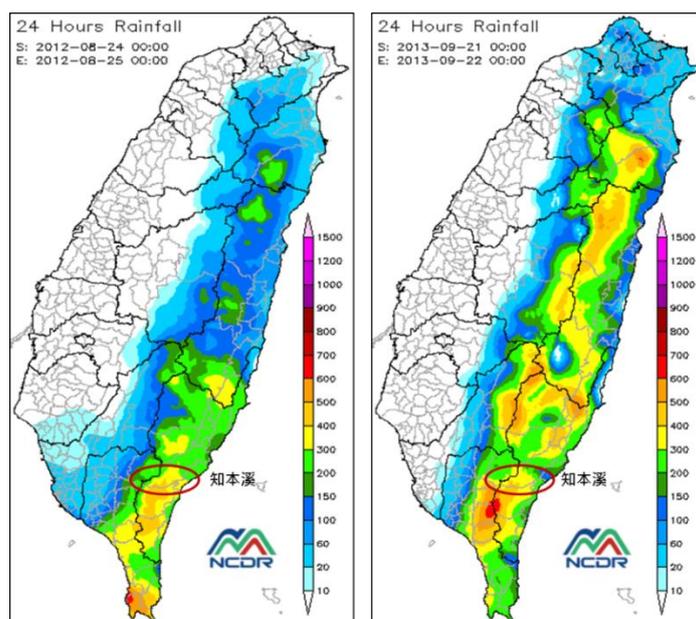
圖 43. 天秤颱風與天兔颱風降雨比較

進一步分析雨量統計資料，圖 43 顯示天秤颱風及天兔颱風降雨分布趨勢相近，表 17 顯示這兩次事件之降雨型態，呈現短延時強降雨的變化趨勢，在此情境下必須更加注意暴雨警戒與河堤安全。表 17 所列為知本雨量站各降雨延時之淹水警戒值，對照天兔颱風累積雨量，可發現不僅長延時 24 小時日累積雨量超過淹水警戒值，短延時 1 小時累積雨量亦超過淹水警戒值，雖然淹水警戒值的概念是內水淹水的指標，不直接等同於河川水位是否溢淹的指標，但是知本溪短促，水流快速，流水時間短，因此短時間降雨亦為知本溪河川水位短時間內快速上升的原因之一。依據 2012 年天秤颱風時雨量與水位歷線分析(如圖 44)，時雨量曾達到 69.5 毫米，最高河川水位達 55.33 公尺，超過一級警戒，但未高過堤頂高程。
