NLSC-110-49

# 110 年度多旋翼機外業航拍與影像 處理及設備維護作業

## 工作總報告

**Report on UAS multicopter aerial photography,  
image processing and equipment maintenance in  
2021**

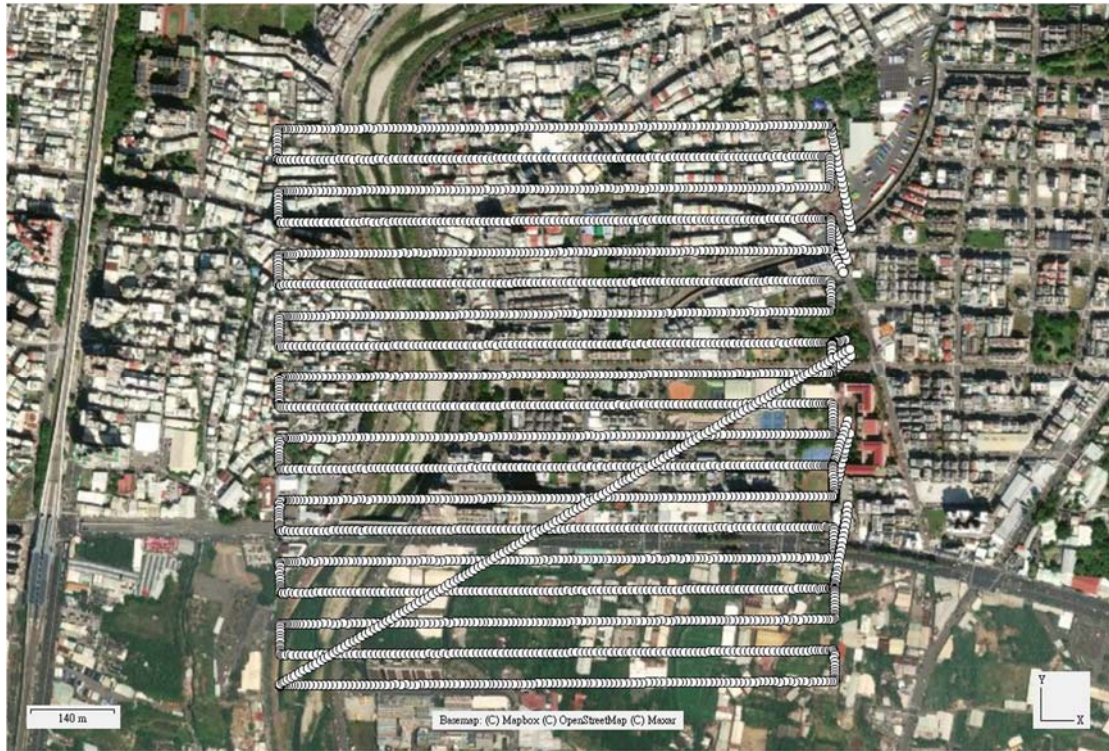
圖 3-12 臺中市北屯區飛行航線規劃

臺中市北屯區航拍區實際地面涵蓋範圍共約 296 公頃，地表高程約 120 公尺。航拍任務規劃使用 Sony α7 III 數位相機(像元大小為 5.91 μm)搭配 21 mm 焦距鏡頭，共拍攝兩種地面解析度(GSD)，分別約 4.98、7.71 公分，航高(離地高)約為 181、280 公尺，影像前後重疊率約 90%、側向重疊率約 80%，共拍攝 19、12 條航帶。區域範圍及航線規劃如圖 3-12，拍攝影像數量合計 2783、1678 片。

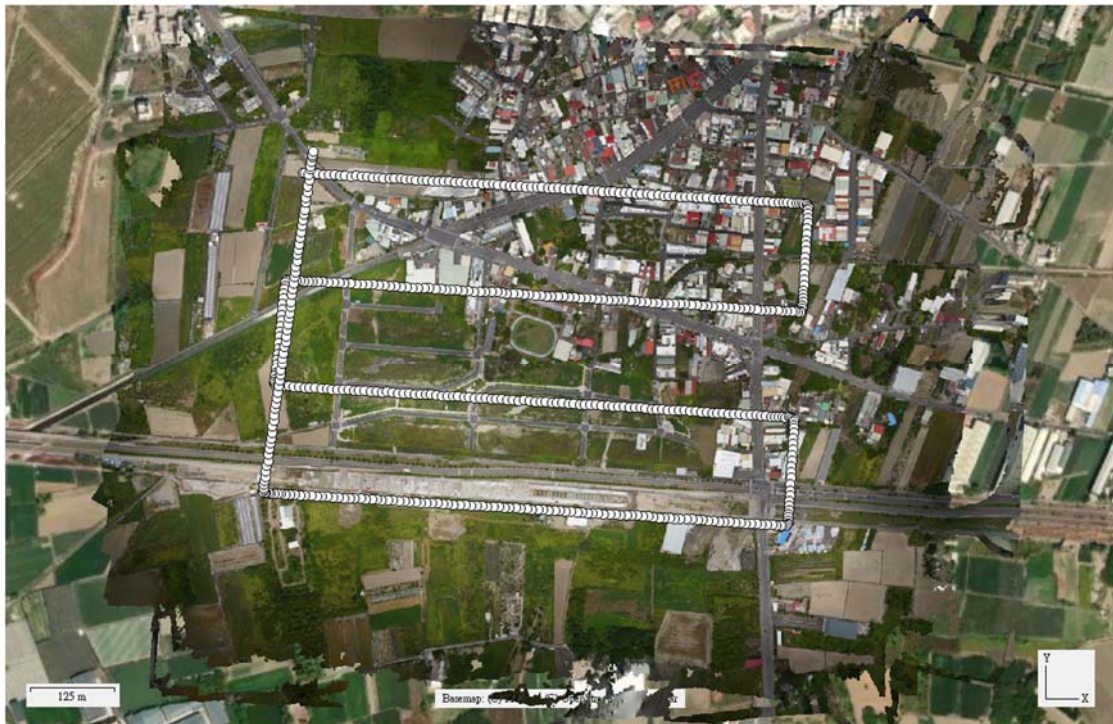
圖 3-13 臺南市安南區飛行航線規劃

臺南市安南區航拍區實際地面涵蓋範圍約 129 公頃，地表高程約 4 公尺。航拍任務規劃使用 Sony α7 III 數位相機(像元大小為 5.91 μm) 搭配 21 mm 焦距鏡頭，航高(離地高)為 277 公尺，影像前後重疊率約 90%、側向重疊率約 60%，共拍攝 4 條航帶。區域範圍及航線規劃如圖 3-13。拍攝影像數量合計 535 片，地面解析度(GSD)約 6.77 公分。

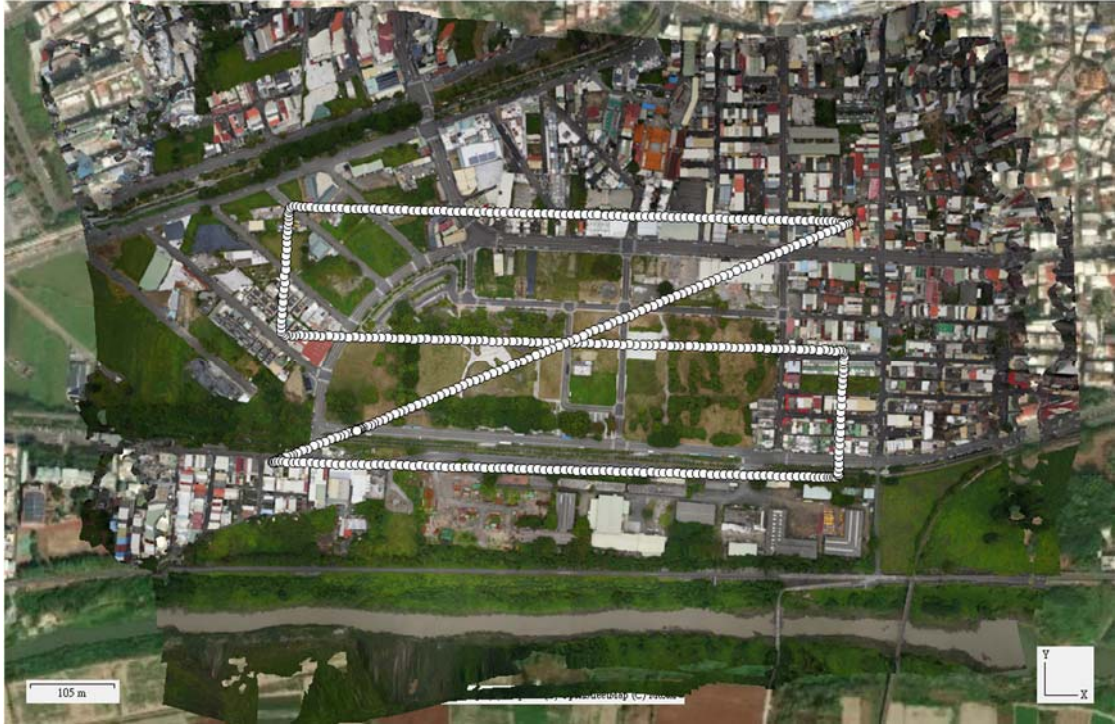
圖 3-16 臺南市新營區飛行航線規劃

臺南市新營區航拍區實際地面涵蓋範圍約 97 公頃，地表高程約 11 公尺。航拍任務規劃使用 Sony  $\alpha 7R III$  數位相機(像元大小為  $5.91 \mu m$ )搭配 21 mm 焦距鏡頭，航高(離地高)為 275 公尺，影像前後重疊率約 90%、側向重疊率約 60%，共拍攝 3 條航帶。區域範圍及航線規劃如圖 3-16。拍攝影像數量合計 445 片，地面解析度(GSD)約 6.72 公分。

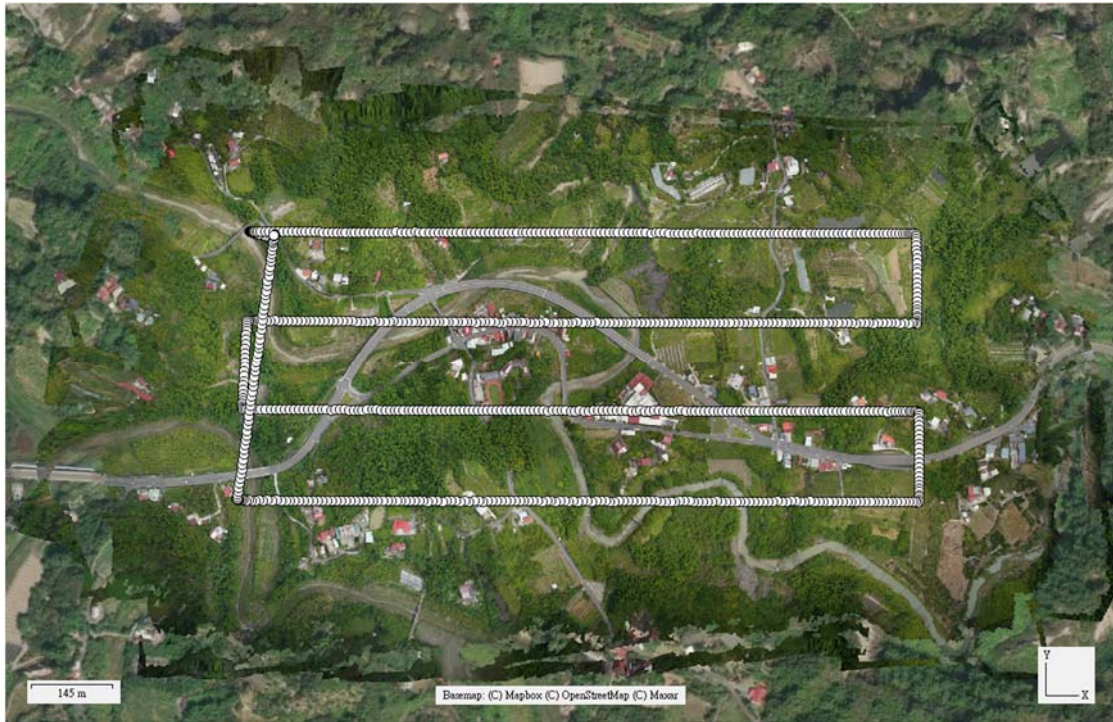
圖 3-17 臺南市南化區飛行航線規劃

臺南市南化區航拍區實際地面涵蓋範圍約 176 公頃，地表高程約 50 公尺。航拍任務規劃使用 Sony α7 III 數位相機(像元大小為 5.91 μm) 搭配 21 mm 焦距鏡頭，航高(離地高)為 268 公尺，影像前後重疊率約 90%、側向重疊率約 60%，共拍攝 4 條航帶。區域範圍及航線規劃如圖 3-17。拍攝影像數量合計 771 片，地面解析度(GSD)約 6.58 公分。

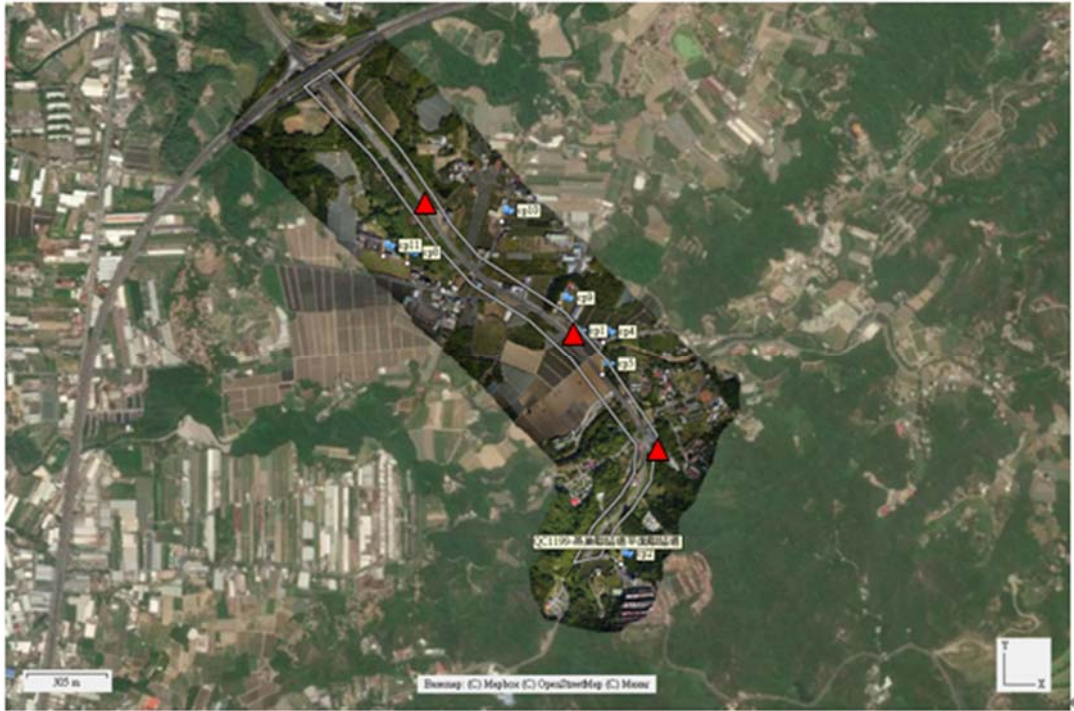
圖 3-23 高雄市大社區控制點及檢核點分布圖

利用空三解算 UAS 相片空間位置，使用控制點（引用向量圖資或影像資料之特徵點為主）與室內新建相片間的匹配點位資訊，解算求得點位之空間位置。本區使用控制點共計 6 點，位置分布如圖 3-23，空三計算成果如表 3-17；正射鑲嵌影像成果如圖 3-24，檢核結果平面位置較差均方根值為 0.514 公尺(計算如附錄二)。

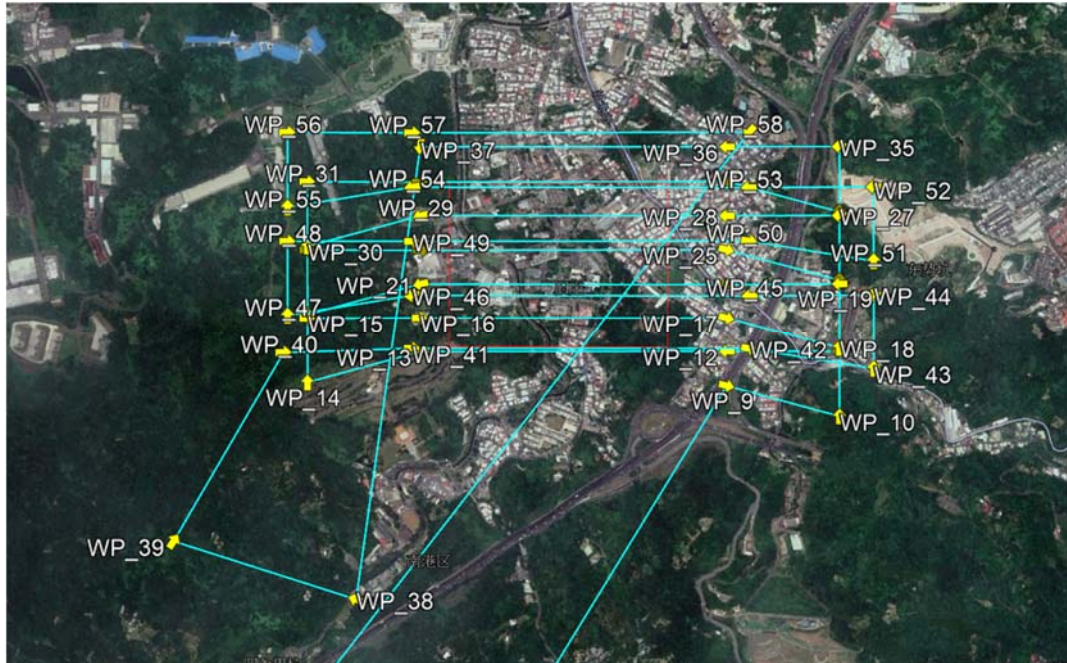
圖 3-2 臺北市南港區飛行航線規劃

臺北市南港區航拍區範圍約 0.48 平方公里，地表高程約 220 公尺。航拍任務規劃使用 Canon 5DSR 數位相機搭配 50 mm 焦距鏡頭，離地高為 809、1159 公尺，影像前後重疊率約 90%、側向重疊率約 80%。區域範圍及航線規劃如圖 3-2，航拍區域任務執行概況如表 3-2 所示。

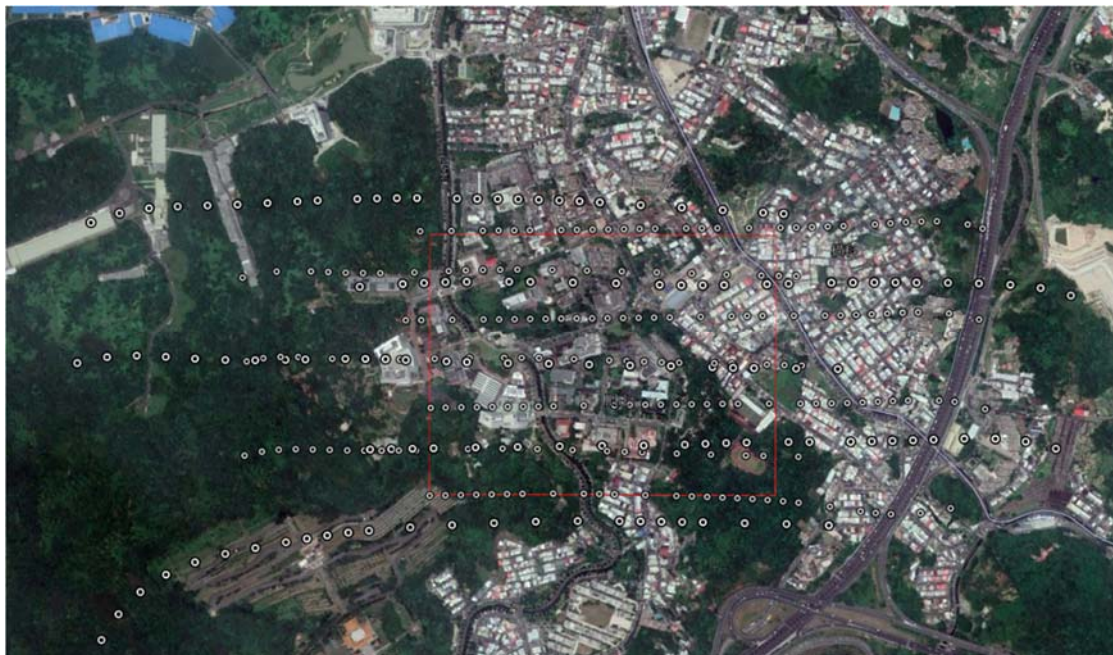
圖 3-4 臺北市南港區航拍影像中心點分布圖

落後與近場台告知本日飛行結束，並確認相片正常後，結束本日任務。作業情形如圖 3-3。本區共拍攝 12 條航帶，拍攝影像數量合計 419 片，地面解析度(GSD)約 7 公分，影像中心點分布如圖 3-4。任務完成後於 110 年 7 月 21 日繳交航拍原始資料（含航拍原始影像、任務執行記錄、外方位資料及相機參數等相關原始數據資料）至國土測繪中心。

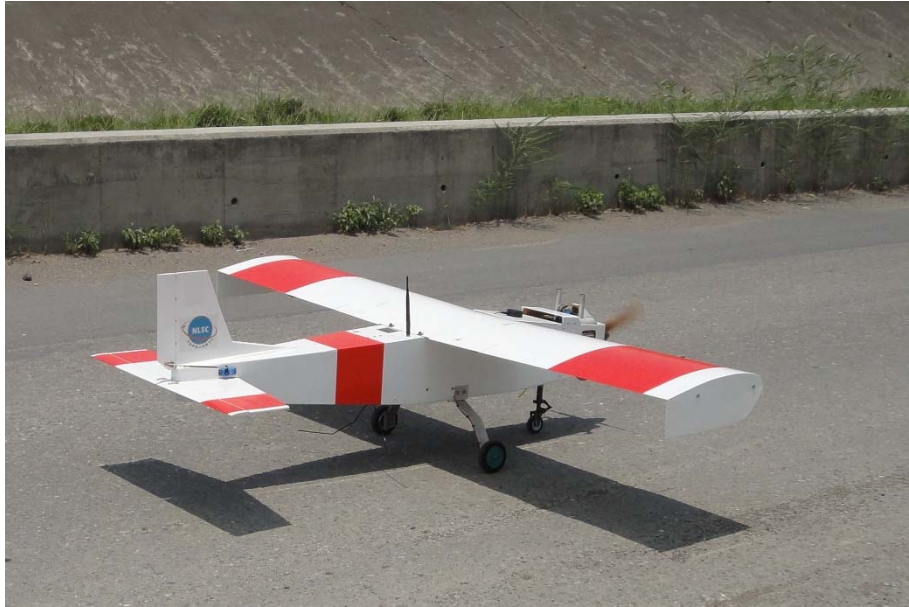
## 附錄二、國土測繪 1 號規格

機體數據		性能表現	
空機重量	18 kg	極速	100 km/hr
有效酬載	5 kg	巡航速度	92 km/hr
最大燃油容積*	6.8 L	抗風能力	>7 級風
最大起飛重量	24.5 kg	滯空時間**	>4 hr
載具尺寸		載具電力系統	
翼展	2.5 m	16850 7.4V 10400mAh x3	
機身長	2.0 m	16850 11.1V 5200mAh x1	
機身高	0.7 m

<b>載具引擎動力</b>	<b>飛控電腦</b>
DLE60/60 cc/4.22hp	智飛科技 SD FCC
<b>AHRS</b>	<b>GPS</b>
MicroStrain 3DM-GX1	GARMIN ×2
<b>影像傳送無線電</b>	<b>資料傳送無線電</b>
類比 2.4G/3W	MICROHARD 910 /1W
<b>遙控系統無線電</b>	<b>攝影系統</b>
UHF 468Mhz FUTABA T10 遙控器	Canon 5D SR EF 20mm f2.8、Zeiss 50mm f1.4
<b>地面站</b>	<b>地面站天線系統</b>
可攜式導控箱 ×1 地面站軟體 ×1	900Mhz 八木天線 / 2.4Ghz G5500 俯仰/水平天線旋轉馬達 天線收納箱
<b>發電機</b>	<b>工具設備</b>
HONDA 4 行程	啟動工具箱 ×1、充電工具箱 ×1 維護工具箱 ×1

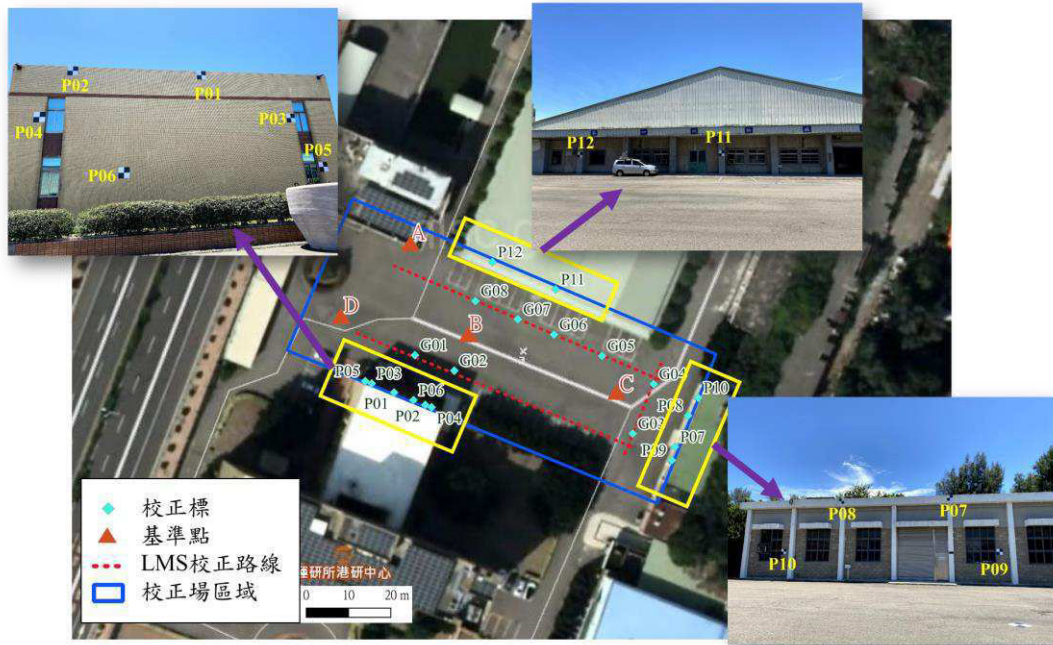
圖 2-3 校正場基準點與校正標分布示意圖

校正場周邊為具有 3 棟建物垂直牆面之平坦地面，且四周符合透空良好條件，計有 12 個牆面校正標與 8 個地面校正標，如圖 2-3 所示。

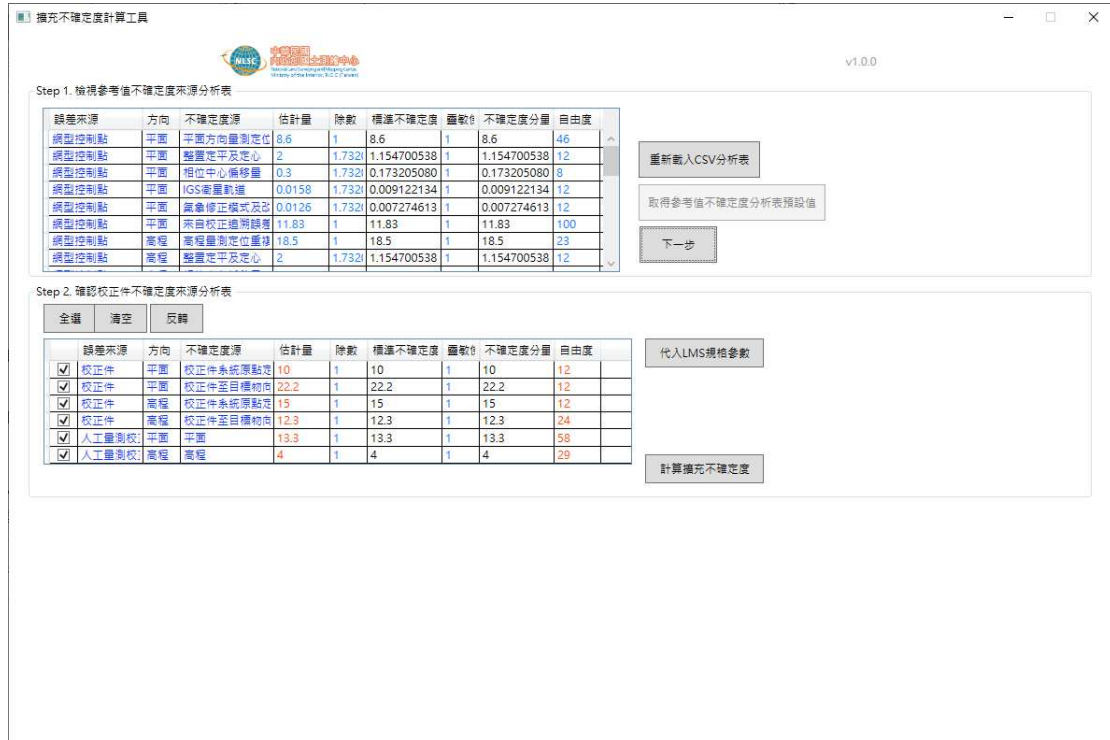
圖 3-34 擴充不確定度計算模組-預設校正件不確定度源估計量

校正件不確定度來源分析表，預設值依據國土測繪中心 LMS 的系統規格參數計算而得(圖 3-34)，若直接進行「計算擴充不確定度」，可得到之國土測繪中心校正實驗室「車載光達校正系統評估」之最小擴充不確定度。按下讀取「代入 LMS 規格參數」，系統會將案件資訊中的系統規格參數代入更新校正件不確定度估計量(圖 3-35)。

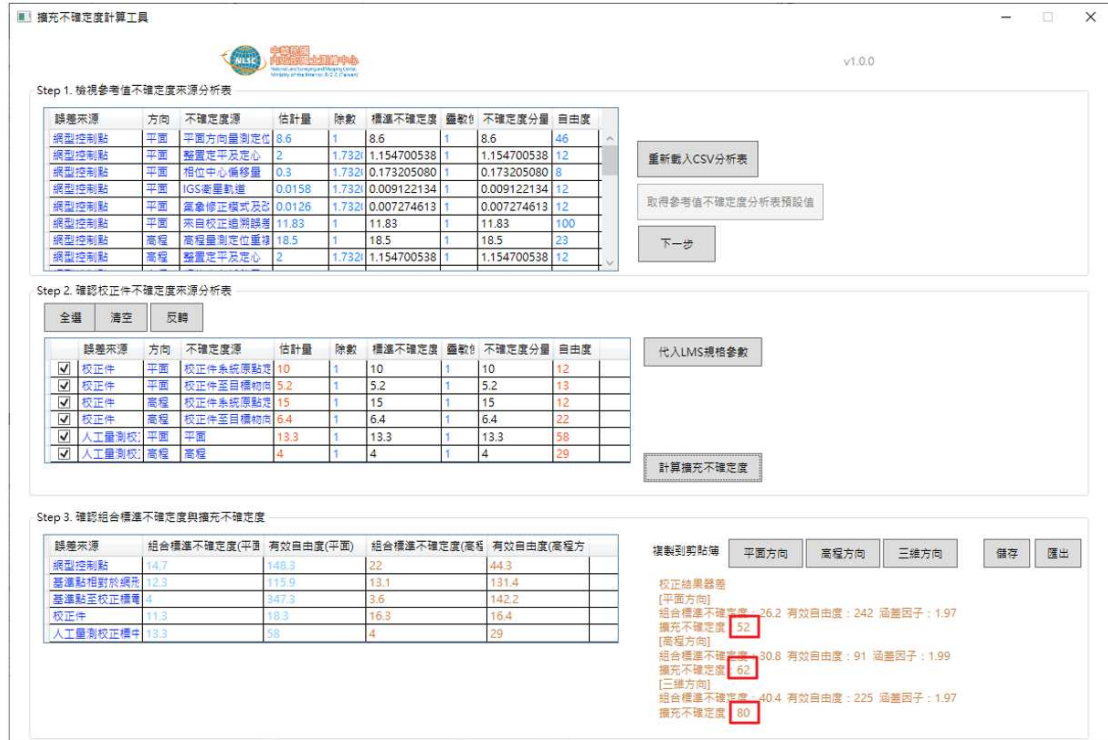
圖 3-44 擴充不確定度計算模組-計算成果驗證 (具各項系統規格參數)

若代入校正件系統規格參數，系統會將案件資訊中的系統規格參數代入更新校正件不確定度估計量，得到之擴充不確定度計算成果與利用 Excel 計算之成果一致，如圖 3-44 及圖 3-45 所示。
