**坡地土砂觀測站**

**效能提升規劃及資料加值分析運用**

**成果報告**

執行單位：國立臺灣大學

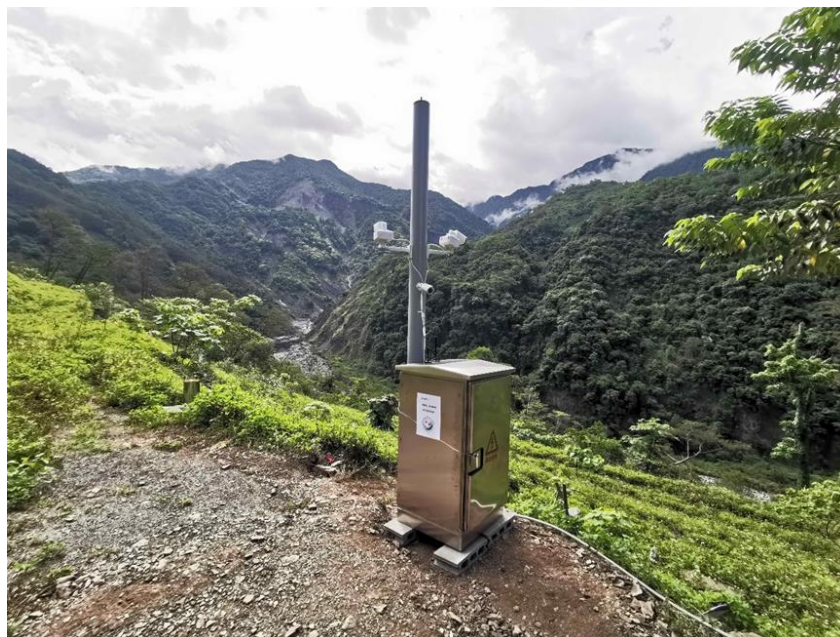
圖 2.6 現場攝影機，雨量計還有地聲檢知器，配以中控小屋

整個系統包含的設備如圖 2.5。現場設備如圖 2.6，現場電腦置於鐵櫃中，雨量計與一個地聲檢知器在左側，另一個地聲檢知器在下方斜坡埋於土中。

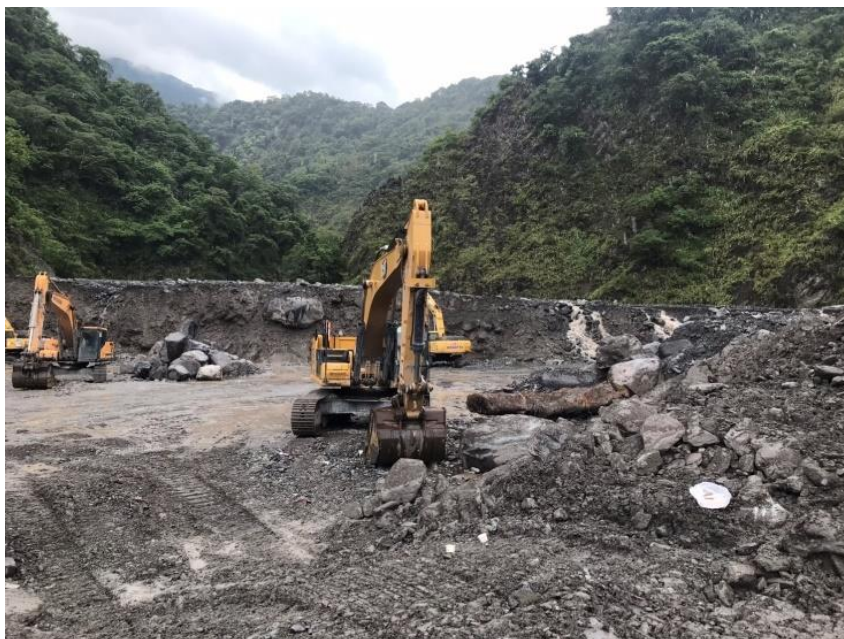
圖 2.8 玉穗溪河口堆積層

計畫團隊於 6 月 26 日第一次到現場檢驗監測系統的準確度與狀態，同時也確認媒體報導 6 月 7 日有土石流的原因，自玉穗溪出口開始，公路局的怪手仍然在慢慢的去除深達 15 公尺的堆積層，怪手以挖掘壩底的方式，讓堆積層自然慢慢崩落，然後以卡車將大石運走。

整個堆積層很明顯，只要有大雨，就會崩坍形成土石流，不過公路局的標準是降雨到 5 mm 就停工，雖然這標準非常保守，但是應該表示上游有些問題。

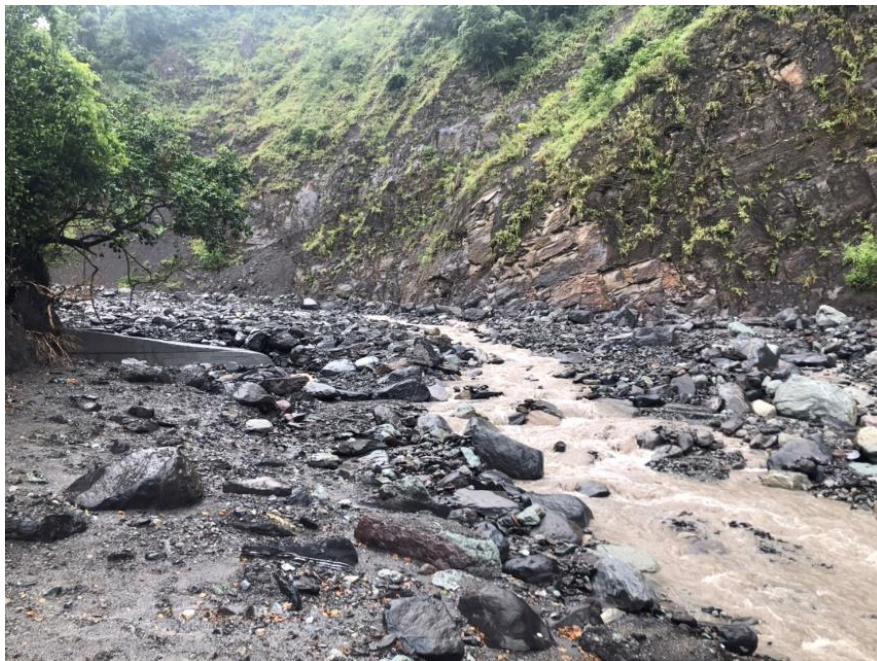
圖 2.11 距離河口約 800 公尺的第一個攔沙壩

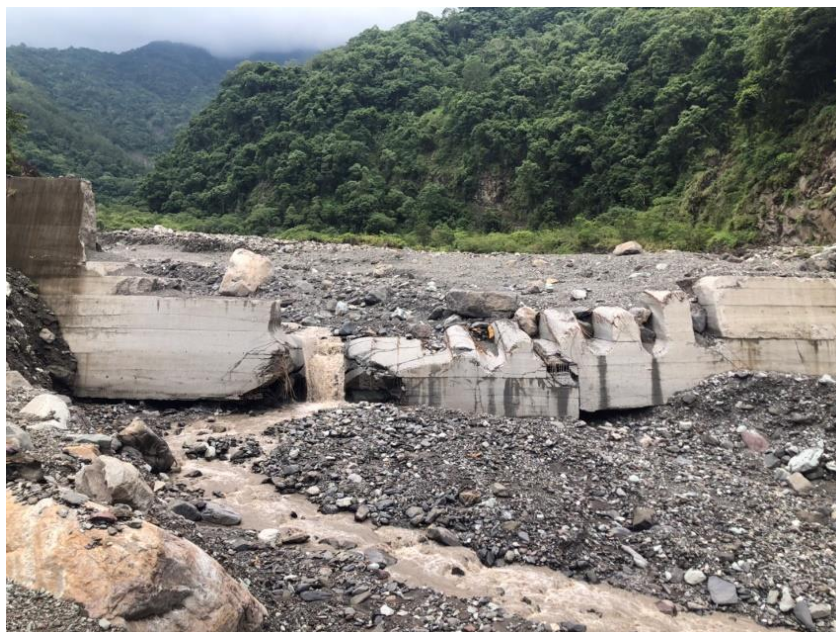
繼續往上游走約 500 公尺，就碰到第二個壩，第二個壩已經毀損，

且壩的下游部分，堆積層也已經沖出 10 公尺的深度，如果有大雨，下一次大規模土石流必然從此處開始

圖 2.12 離下游 1.3 公里處的第二座壩已經毀壞，壩基掏空

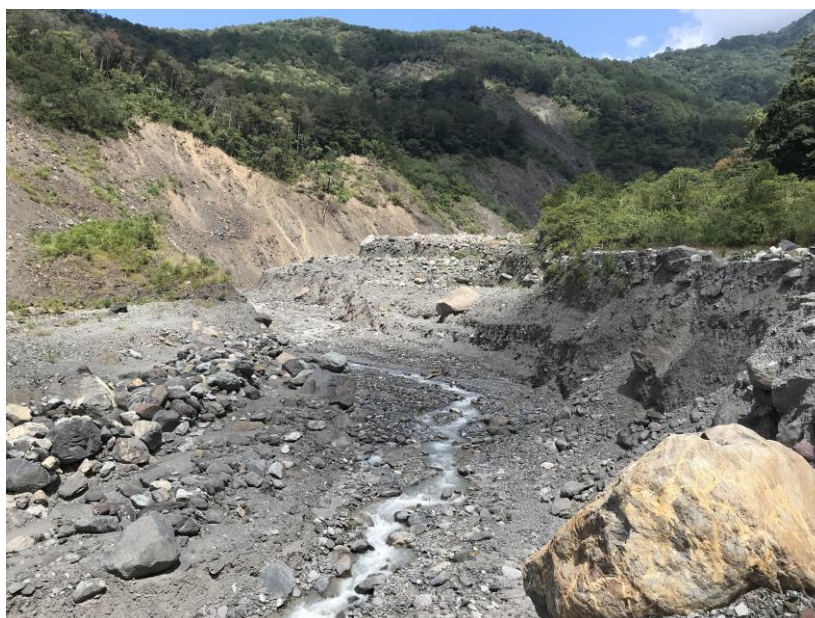
圖 2.13 第二座壩向上遊走，兩側為刷深 10 公尺以上的鬆散邊坡

破壞的壩上游，有非常多的鬆散料源堆積於河谷兩側，高度至少 10

公尺，再向上游就是一大塊邊坡崩坍地堆積，左側山頂就是本計畫的監測站，繼續向上游走一公里，沿岸都是高過 10 公尺的堆積，長度超過 650 公尺，最後河道束縮成一個高過 9 公尺的小瀑布，上游所有料源都將在此停頓。

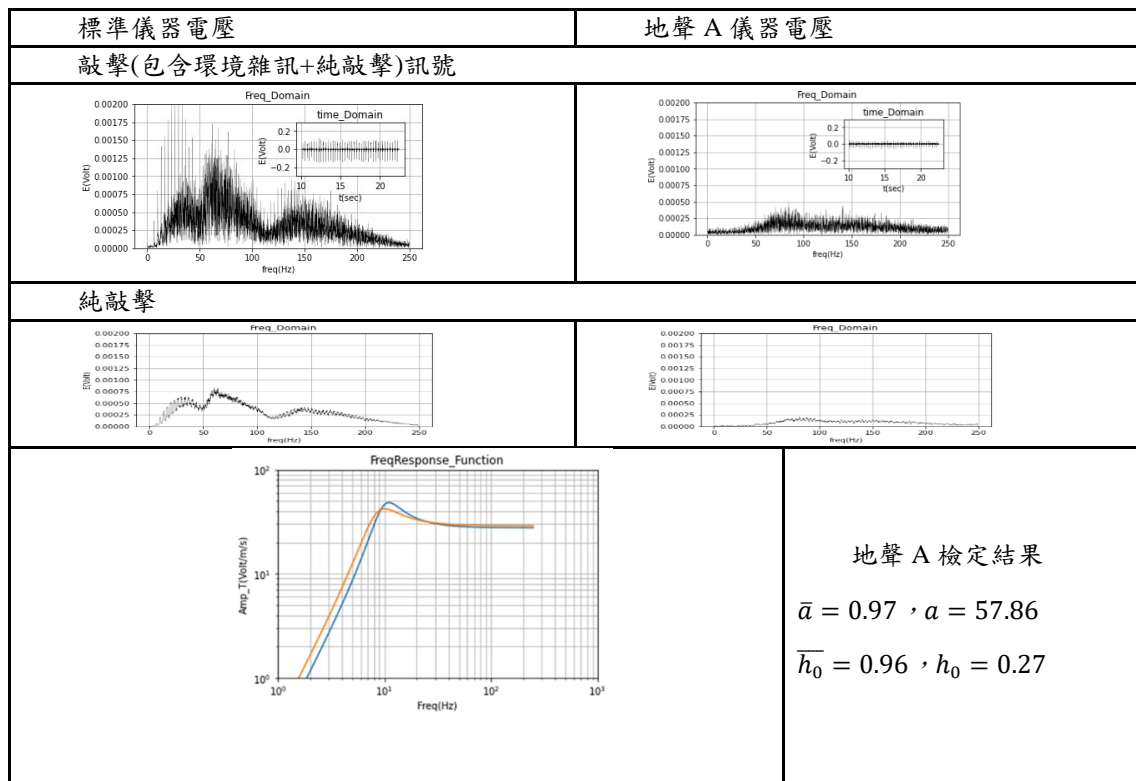
圖 3.11 地聲 A 檢定結果，檢定曲線與原廠幾乎重疊

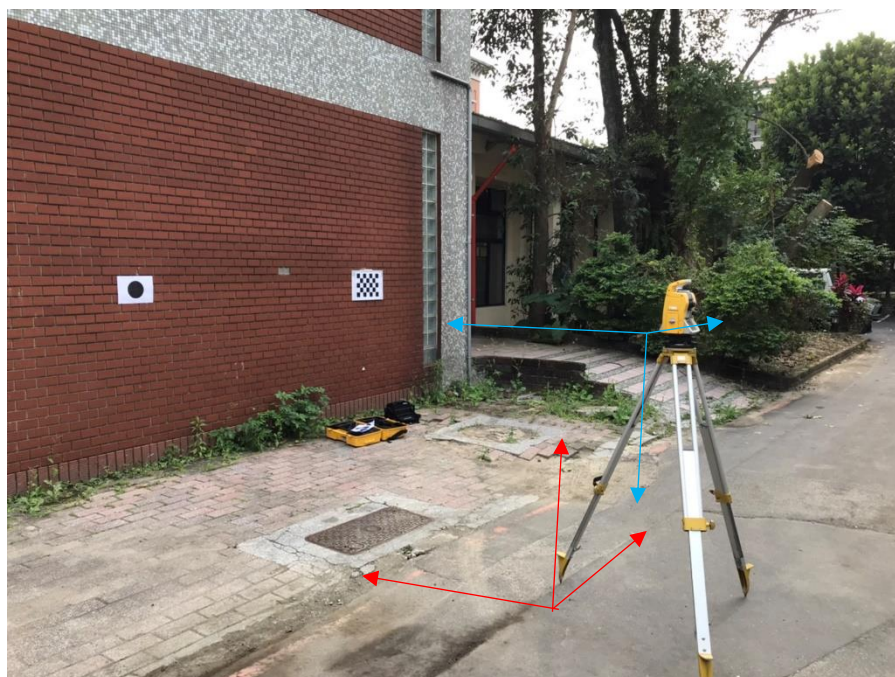
為了檢定外參數矩陣，同時於現場也會採用全測站直接測量攝影機位置等相關數據，其示意如圖 3.13。

圖 3.13 全測站測量外參數矩陣之測試實驗；圖中紅色箭頭為世界座標系之軸、藍色箭頭則為攝影機座標系之軸

在此試驗中，本研究以全測站測得世界座標與攝影機座標三個軸之轉角為： $\theta_x=270^\circ$ 、 $\theta_y=32^\circ 42' 59''$ 、 $\theta_z=0^\circ$ 。將其代入式 3.10 中可求得旋轉矩陣 R

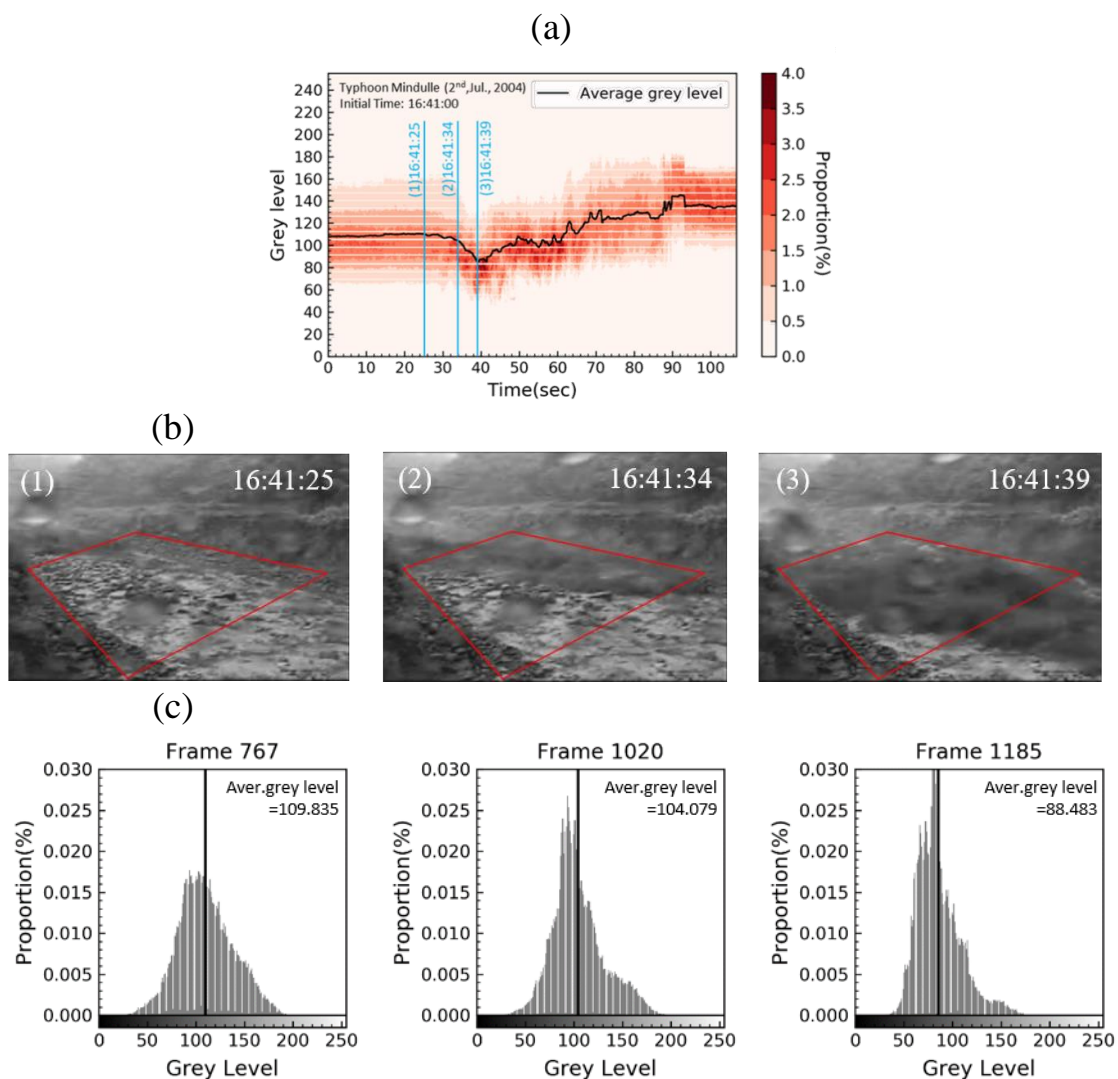
以發生於南投縣神木村愛玉子溪的土石流事件影片為例，定義 ROI 後(圖 4.1(b)中的紅框)，透過對影片作灰階值統計分析，繪製該場事件灰階值分佈隨時間變化圖(圖 4.1(a))，而灰階值分佈隨時間變化圖的時間剖面即為該時間點的影像直方圖。由人眼判釋土石流事件於影片第 25 秒時即將進入 ROI 區域，平均灰階值由第 25 秒的 109.83 下降至第 39 秒的 88.48，表示當土石流進入影像時，前鋒夾雜泥水和巨石，使得影像畫面變暗，而後大量泥水進入河道，水面反光使得平均灰階值攀升。

圖 4.1 2004 年 7 月 2 日愛玉子溪土石流之影像灰階值分佈隨時間變化圖，(a)ROI 中影像灰階值分佈隨時間變化圖，(b)與(c)分別為(a)上三個時間點之原始影像以及灰階值分佈圖。

在圖 4.1 中，灰階值分佈圖之橫坐標採用 256 色之灰階值，座標軸旁繪有該灰階值於影像中相對應的亮度，縱軸為 ROI 影像中該灰階值的像數量佔總圖元量的比例，黑色垂直線代表 ROI 平均灰階值的位置；(1)土石流前鋒尚未進入 ROI，影像平均灰階值為 109.835，(2)土石流前鋒到達 ROI 中心處，影像平均灰階值為 104.079，(3)土石流前鋒通過 ROI 下游邊界，影像平均灰階值為 88.483。

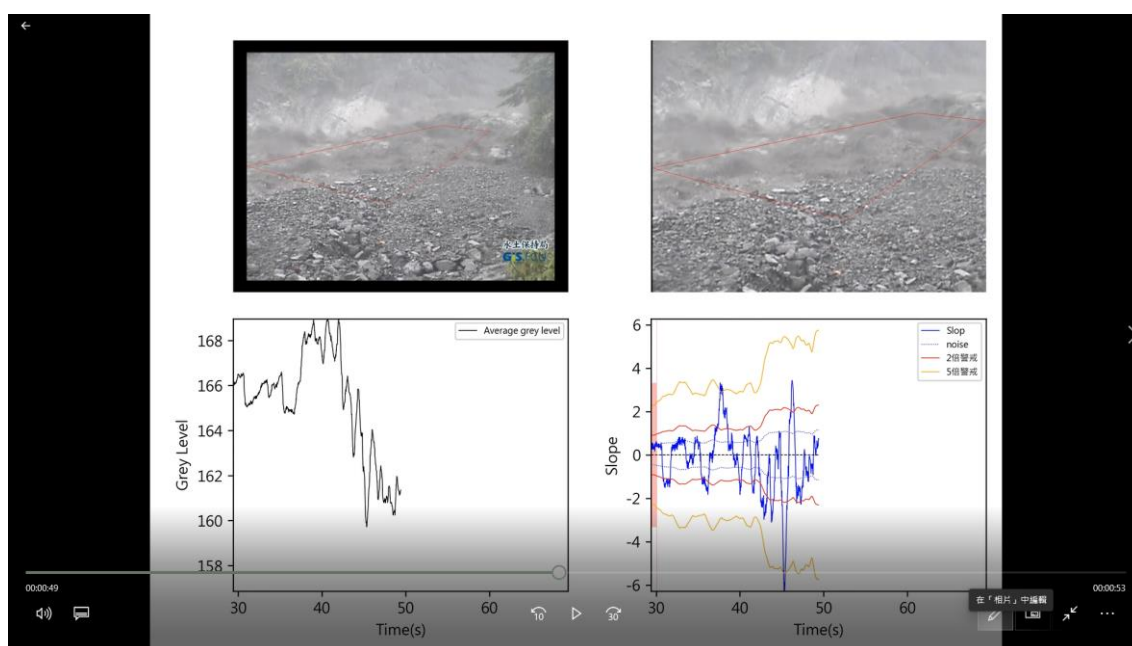
圖 4.4 0520 土石流抵達 ROI 範圍內的影像，右下圖為總灰階值變化曲線，顯示土石流抵達時，總灰階值快速變化達 2 秒之範圍

2014 年 0520 暴雨之影片，以延時 $\Delta T$ 為 1 秒做資料平均，以兩倍的動態 10 秒環境雜訊斜率最大值做為偵測土石流前鋒之門檻值，並且滿足持續兩秒之偵測效果，其偵測結果程式發出預警時間與人眼辨識時間僅差 2.1 秒。

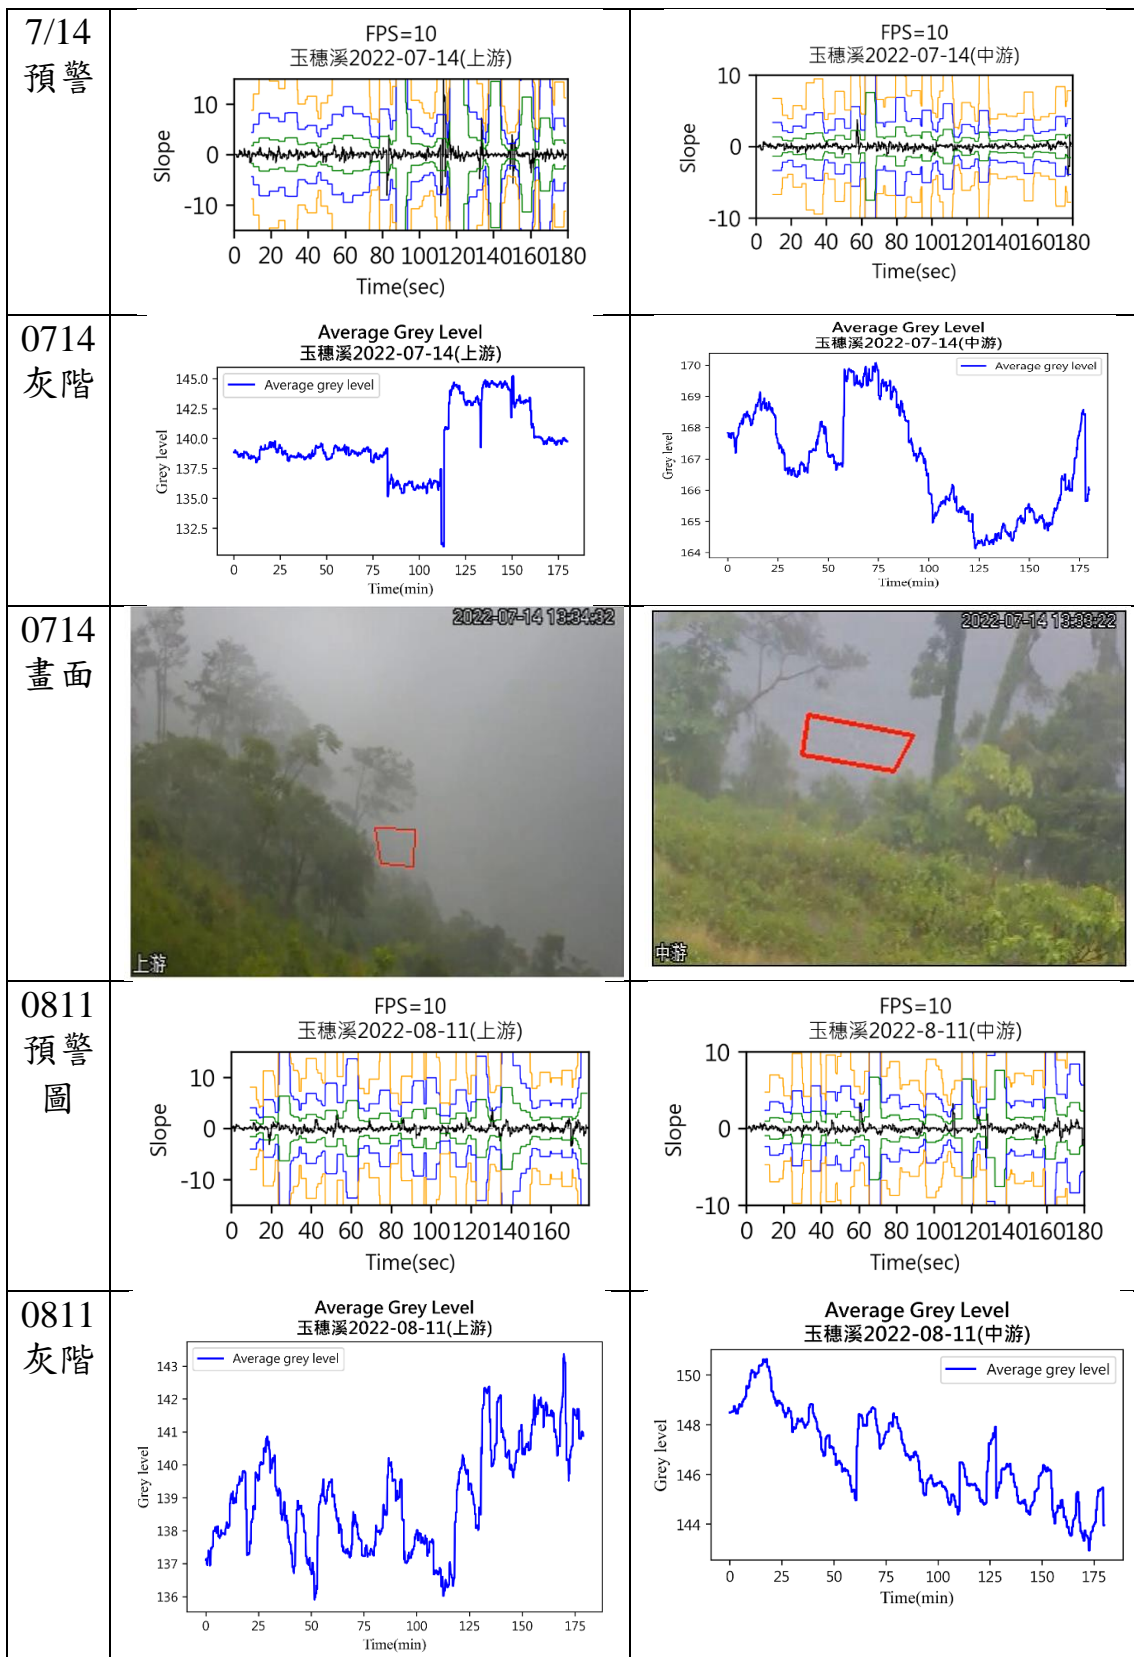
圖 4.6 0714，0811，0817 三場降雨事件的預警圖與灰階值變化圖

從監測站 6 月 5 日完成到 11 月，期間有三次累積降雨較大的事件，如表 4.2，降雨事件累積雨量都不超過 50 mm (根據氣象局紀錄只有 5 月 12 日有一場累積雨量為 387 mm，但是當時本系統尚未安裝完成)，各場降雨的雨量分布與累積雨量變化請見表 4.2，三場都發生於下午到傍晚，因此影像都有紀錄，下午到傍晚，也是玉穗溪最容易出現大霧的時候，因此所有影片都有大雨，大霧等現象，影像分析顯示，這幾場事件系統都沒有發布警報，因此沒有誤發警報的現象，但是因為也沒有發生真正的土石流，因此也沒有任何成功發布土石流警報的紀錄驗證。以下就針對每一場影像分析給予分析紀錄。

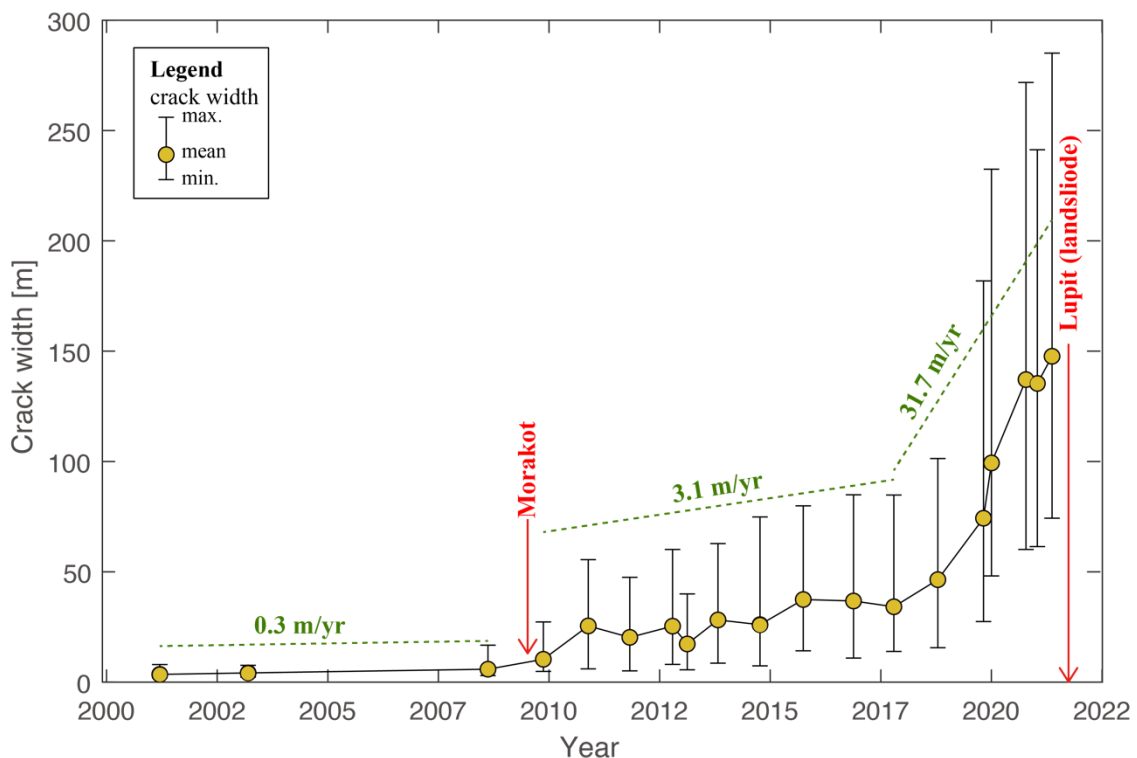
圖 5.36 玉穗溪上游大規模崩塌張力裂隙的寬度變化

為了觀測張力裂隙的變化，本計畫利用航照正射影像與衛星影像資料，在張力裂隙處劃設 10 條垂直等高線的測量剖面線，假設植生裸露為張力裂隙的寬度，從 GIS 軟體中量測歷年張力裂隙寬度的變化。

圖 5.36 為玉穗溪上游大規模崩塌張力裂隙寬度的量測結果，在 2001-2008 年之間，張力裂隙變化不明顯，平均寬度皆小於 10 公尺，裂隙寬度每年約增加 0.3 公尺。在 2009 年莫拉克颱風後，裂隙寬度明顯加寬至 10-30 公尺之間，且其裂隙寬度的增加速度變為每年 3.1 公尺。在 2017 年之後，張力裂隙快速發展，以每年 31.7 公尺的速度變寬，至盧碧颱風前的 2021 年 5 月，平均寬度已接近 150 公尺，暗示邊坡材料已在滑動，相當危險。

之用。
7	圖 5.39 玉溪大規模崩塌張力裂隙寬度的量測標準偏差如何取得?後期偏差變大之原因?	<p>謝謝委員意見，本研究在張力裂隙處，劃設 10 條垂直等高線的測量剖面線，分別從光學影像中量測寬度的變化，報告中有標出這 10 條量測剖線中的最大、平均、最小寬度。</p> <p>可以發現在 2020 年後，寬度的最大和最小值差異增大，因為該崩塌中央滑動距離最大，使得此處張力裂隙加寬至數百公尺，而最西側邊坡滑動較小，張力裂隙仍僅有數十公尺寬。</p>
8	愛玉子溪的空拍建模成果進度如何?	<p>本計畫已於 12 月份完成 2022 年汛期後的影像建模，比較 2021-2022 年的地形變化，愛玉子溪集水區幾乎沒有明顯的地形變化，邊坡植被亦無明顯的變化，河道變化亦不明顯，僅有在上游南側的陡峭邊坡有一處新增崩塌，以及霍薩溪與和社</p>

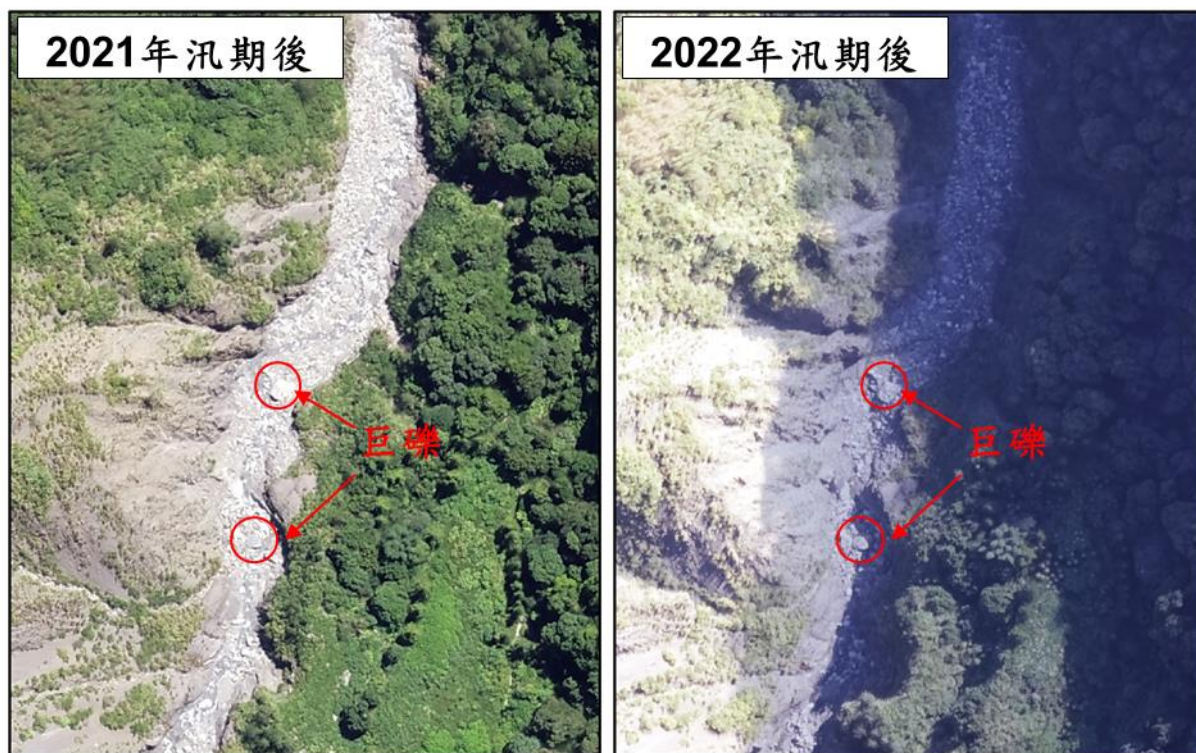
圖 5.45 愛玉子溪中游河道地形變化

圖 5.45 顯示愛玉子溪中游河道的正射影像，可以觀察堆積在河道中的巨礫沒有發生移動，且兩側河岸地形也沒有明顯變化。圖 5.46 為愛玉子溪上游南側陡峭邊坡的新增崩塌地，原本裸露的崩塌地往上邊坡擴張約 1,143 平方公尺（圖 5.45）。對比前後期數值地表模型（圖 5.47），崩塌體積為 2.4 萬方，並於下邊坡堆積兩處堆積物，土方量約為 2.3 萬方的土砂。
