**111 年度國土測繪 1 號外業航拍
與設備維護作業採購案**

**2022 Government Procurement for
aerial photography and equipment
maintenance of No.1 UAS**

工作總報告

標案案號：NLSC-111-29

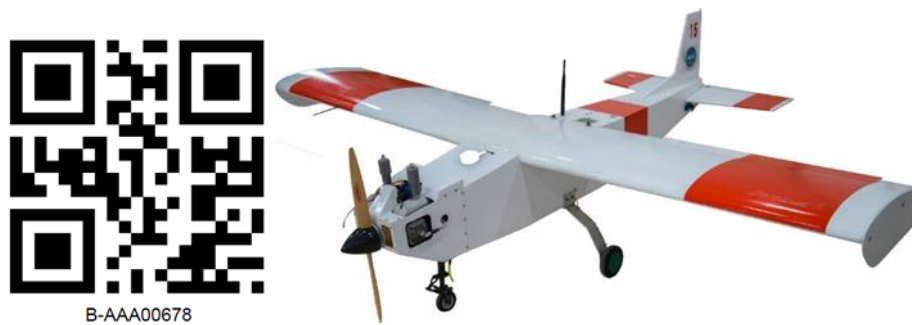
UAS 航拍之作業規劃, 配合國土測繪中心需求採用國土測繪 1 號定翼型 UAS 進行航拍 (圖 2-1)。國土測繪 1 號翼展長 2.5 公尺, 飛行時間可達 4 個小時以上, 因此適合用於長時間之航拍任務, 系統特色如表 2-1。

圖 2-1 國土測繪 1 號定翼型 UAS 及註冊碼

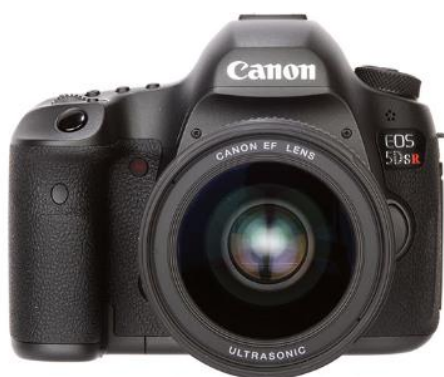
裝載於飛行載具上之航拍設備，本團隊選用 Canon 5DSR 全片幅數位相機(如圖 2-3)搭配 20mm 或 50mm 或 90mm 焦距之鏡頭，此款相機擁有 5060 萬超高像素全片幅 CMOS 影像感應器、雙 DIGIC 6 影像處理器，及 61 點高密度自動對焦感應器，為確保影像呈現的細緻度，配備全新 MVCS 反光鏡震動控制系統，機身總重僅 930 克。Canon 5DSR 可拍攝最高達 8688 x 5792 像素的超大數位影像，相機詳細規格如表 2-2。

圖 2-3 Canon 5DSR 數位相機

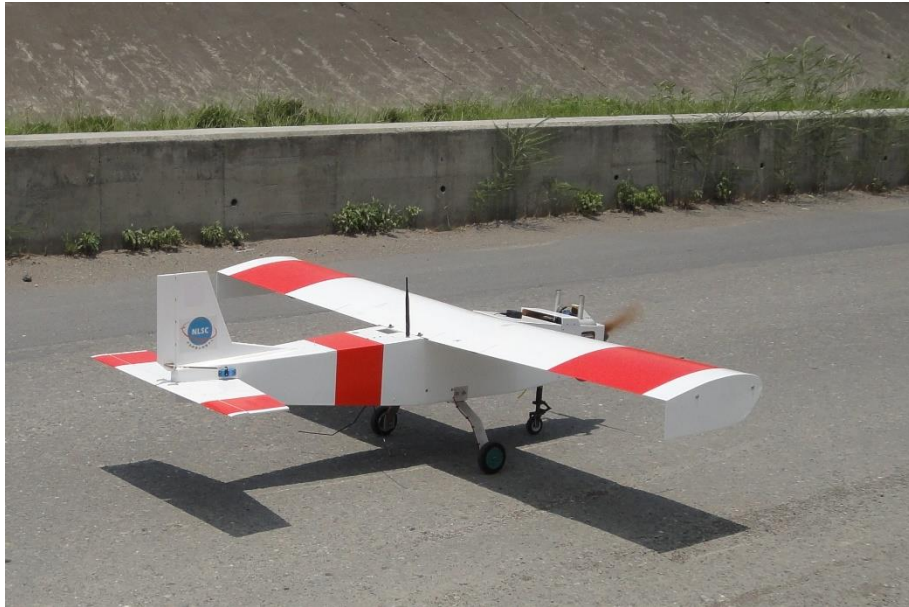
附錄一、國土測繪 1 號規格

機體數據		性能表現	
空機重量	18 kg	極速	100 km/hr
有效酬載	5 kg	巡航速度	92 km/hr
最大燃油容積*	6.8 L	抗風能力	>7 級風
最大起飛重量	24.5 kg	滯空時間**	>4 hr
載具尺寸		載具電力系統	
翼展	2.5 m	16850 7.4V 10400mAh ×3	
機身長	2.0 m	16850 11.1V 5200mAh ×1	
機身高度	0.7 m

載具引擎動力	飛控電腦
DLE60/60 cc/4.22hp	智飛科技 SD FCC
AHRS	GPS
MicroStrain 3DM-GX1	GARMIN ×2
影像傳送無線電	資料傳送無線電
類比 2.4G/3W	MICROHARD 910 /1W
遙控系統無線電	攝影系統
UHF 468Mhz FUTABA T10 遙控器	Canon 5D SR EF 20mm f2.8、Zeiss 50mm f1.4
地面站	地面站天線系統
可攜式導控箱 ×1 地面站軟體 ×1	900Mhz 八木天線 / 2.4Ghz G5500 俯仰/水平天線旋轉馬達 天線收納箱
發電機	工具設備
HONDA 4 行程	啟動工具箱 ×1、充電工具箱 ×1 維護工具箱 ×1

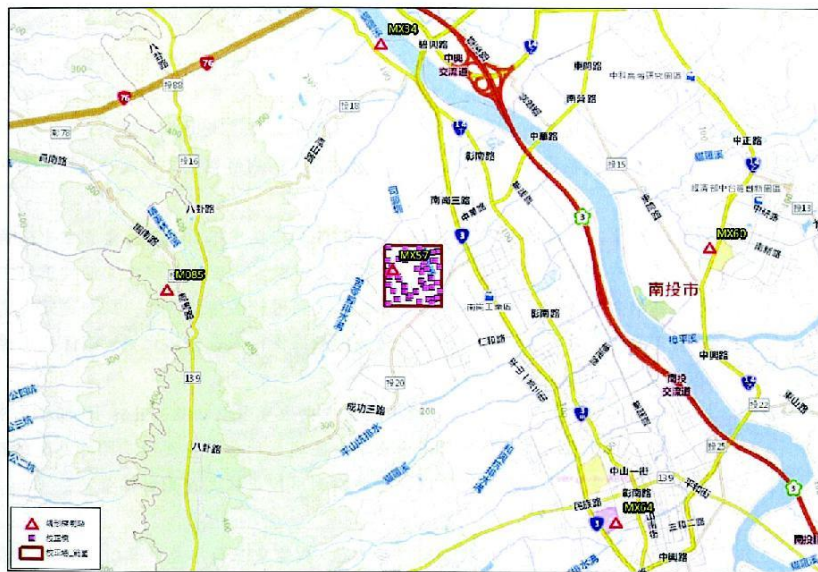
本校正作業係於 111 年 4 月 7 日執行航空攝影。本實驗室設置之小像幅航拍攝影機校正場位於南投縣南崗工業區（南投縣南投市南崗三路 21 號），校正場內設置對空通視之校正標，位置及分布如下圖。

小像幅航拍攝影機校正場位置及校正標分布

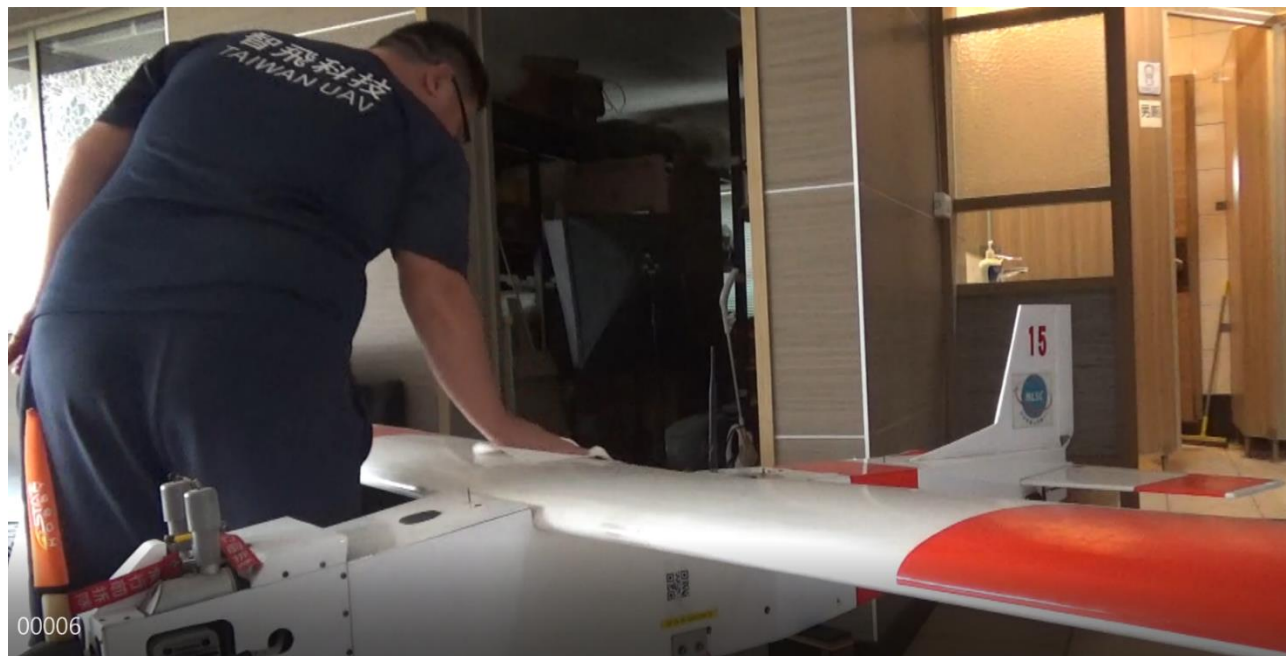
機翼油汙清理：

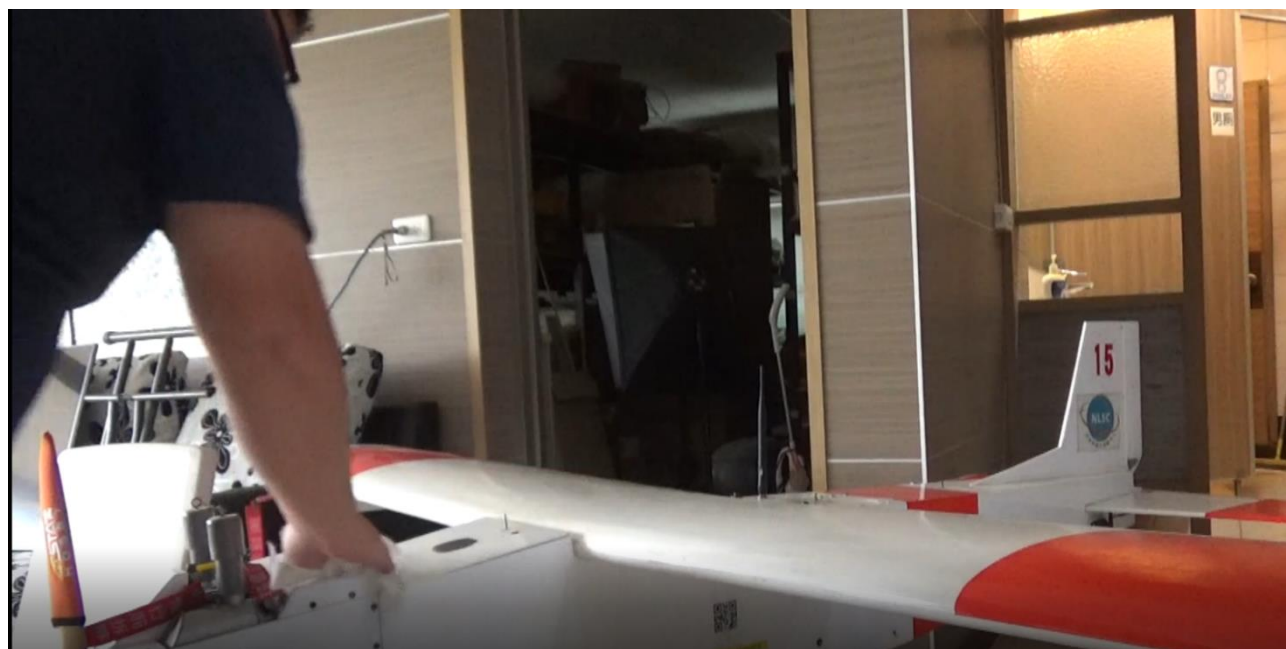
機身清潔

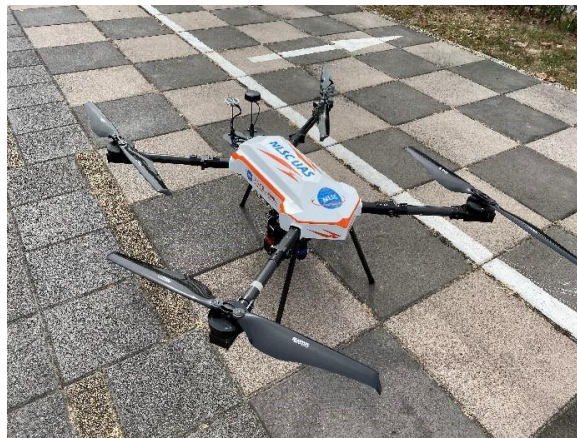
配合需求採用國土測繪中心提供之多旋翼 UAS 設備進行航拍作業(如圖 2-1)，具備垂直起降功能且酬載重量達 1.5 公斤，具備折疊收納功能，酬載設備飛行時間達 20 分鐘，最大飛行半徑及控制距離達 1000 公尺以上，最大飛行高度 500 公尺以上，配有飛行控制信號傳輸中斷及低電量時自動返航至出發點並自動降落之功能，飛行控制系統具備飛行時數累計功能，其詳細性能如表 2-1。

圖 2-1 多旋翼型 UAS

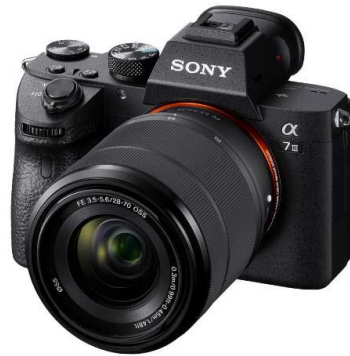
裝載於飛行載具上之航拍設備為 Sony α7 III (如圖 2-2)，其感光元件同樣為全片幅尺寸(35.6mm×23.8mm)規格。相機詳細規格如表 2-2。

圖 2-2 Sony α7 III 全片幅數位相機

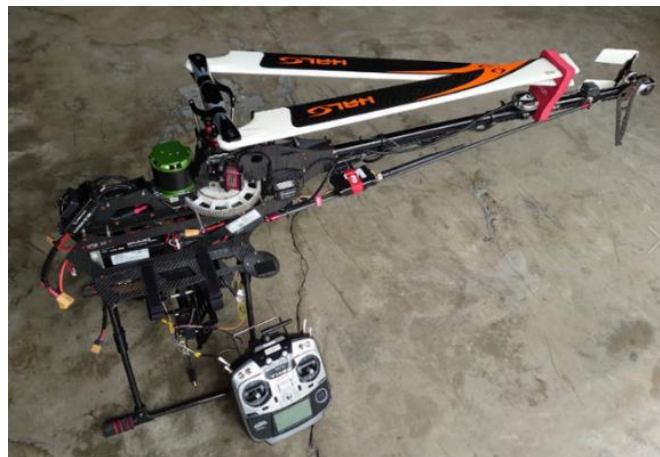
B-AAA05167

本團隊在本專案空拍上將視其任務環境不同，而安排適用之兩台無人機備用機，皆為單旋翼型 UAS 搭載酬載感測器。單旋翼型 UAS 因抗風能力、載重能力以及單次航程皆比多旋翼型 UAS 表現優良，機體材質也採用更加堅固耐久材料，尾樑經加長使飛行更為穩定，相較於多旋翼型 UAS 可提供更長滯空拍攝作業時間，可有效拍攝小範圍區域之高畫質影像。單旋翼機基本規格資料如圖 2-3、表 2-3、圖 2-4、表 2-4 所示。

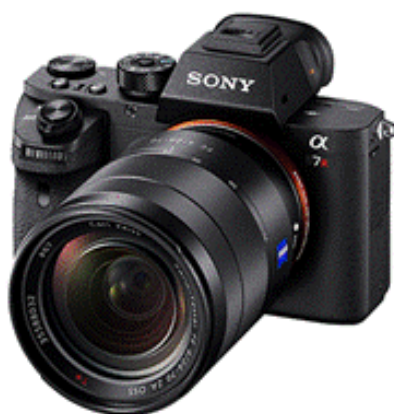
裝載於備用機之航拍設備為 Sony α7R III (如圖 2-5)，其感光元件同樣為全片幅尺寸(24mm×36mm)規格。相機詳細規格如表 2-5。

圖 2-5 Sony α7R III 全片幅數位相機

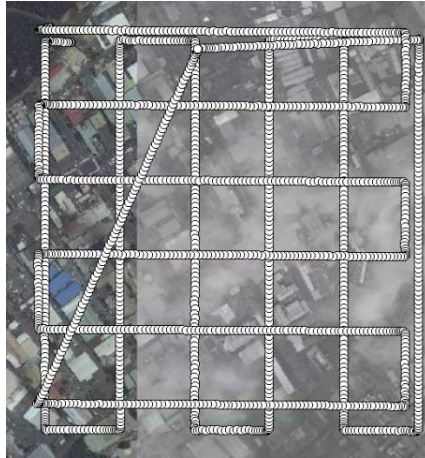
在軟體計算程序中，首先我們要提供影像基礎方位參數，以提升影像匹配成果。POS 資料可經由拍攝當下所記錄的資訊進行解算，方位參數解算展圖如圖 2-15 所示。

圖 2-15 方位參數展點

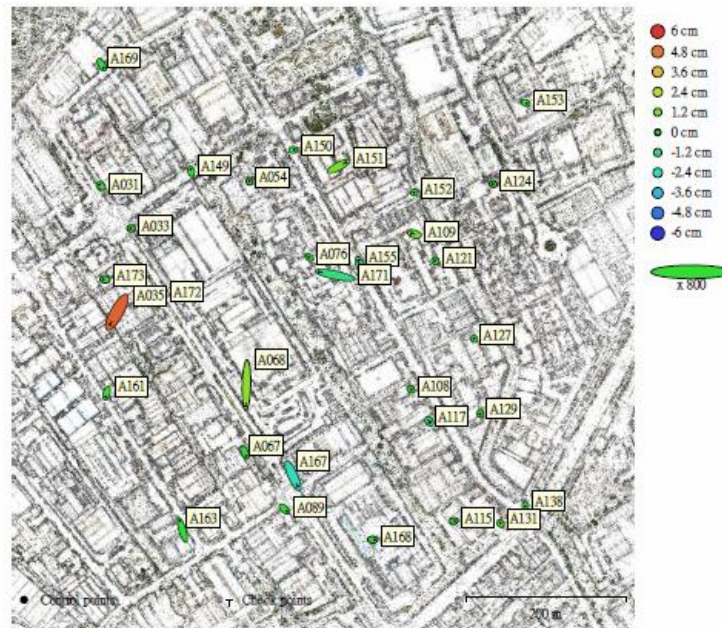
以控制點的約制整體 SfM-MVS 計算，再由量測檢核點的誤差量來評估產出成果的基本精度指標為目前精度指標上最直接的方法。本次檢核點目標設定於均方根誤差需小於 2 倍 GSD。解算成果如圖 2-18 所示。

Fig. 4. GCP locations and error estimates.

Z error is represented by ellipse color. X,Y errors are represented by ellipse shape.
Estimated GCP locations are marked with a dot or crossing.

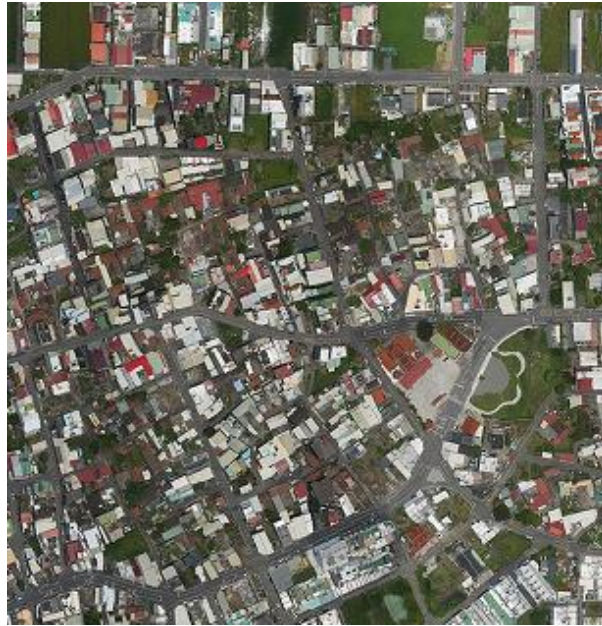
4. 正射影像製作作業流程為完成上述精度審核後將可依序進行稠密點雲、Mesh 製作流程後，以 Mesh 作為正射影像的投影網格參考面，詳細流程請詳閱圖 2-14。正射影像製作規範依據本案契約書規定。正射影像地面解析度之成果類別如表 1-1。製作正射影像如圖 2-19 所示。

圖 2-19 正射影像製作成果

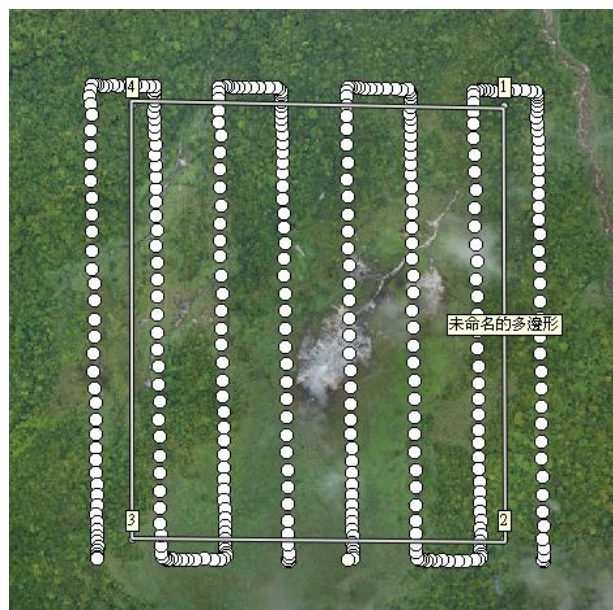
圖 3-2 臺北市士林區(陽明山大油坑)飛行航線規劃

陽明山大油坑航拍區地表高程約 500 公尺，航拍任務規劃使用 Sony α7R III 數位相機搭配 21 mm 焦距鏡頭，航高(離地高)約為 411 公尺，影像前後重疊率約 90%、側向重疊率約 85%，共拍攝 8 條航帶。區域範圍及航線規劃如圖 3-2。拍攝影像數量合計 435 片，地面解析度(GSD)約 8.42 公分，任務執行概況如表 3-2。

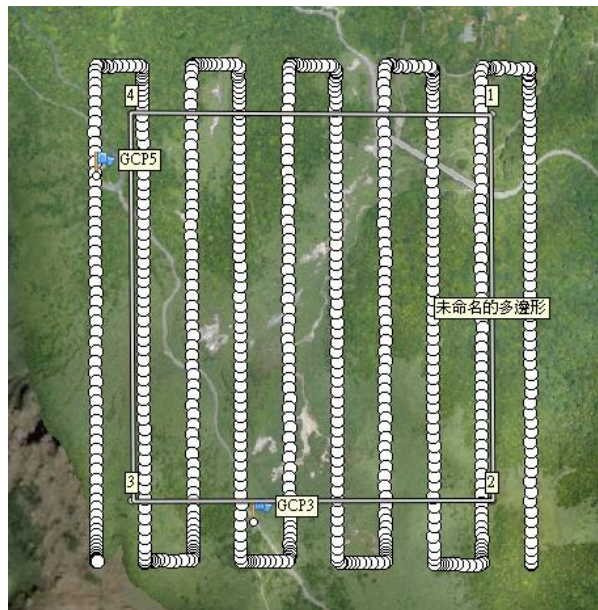
圖 3-3 臺北市士林區(陽明山馬槽)飛行航線規劃

陽明山馬槽航拍區地表高程約 750 公尺，航拍任務規劃使用 Sony α7R III 數位相機搭配 21 mm 焦距鏡頭，航高(離地高)約為 354 公尺，影像前後重疊率約 90%、側向重疊率約 70%，共拍攝 10 條航帶。區域範圍及航線規劃如圖 3-3。拍攝影像數量合計 675 片，地面解析度(GSD)約 7.4 公分，任務執行概況如表 3-3。

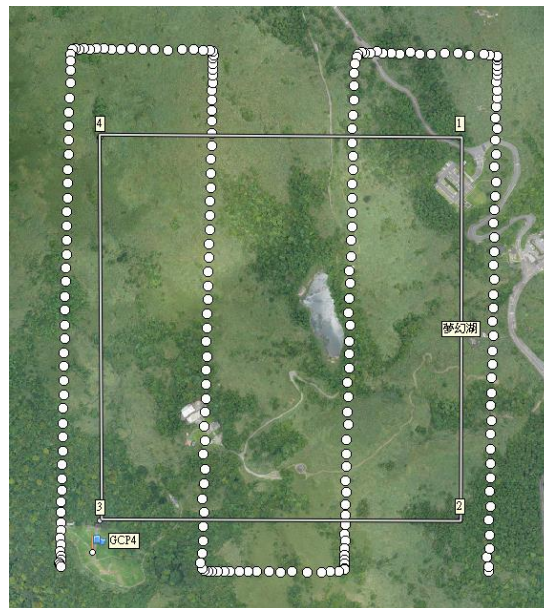
圖 3-4 臺北市士林區(陽明山夢幻湖)飛行航線規劃

陽明山夢幻湖航拍區地表高程約 850 公尺，航拍任務規劃使用 Sony α7R III 數位相機搭配 21 mm 焦距鏡頭，航高(離地高)為 429 公尺，影像前後重疊率約 90%、側向重疊率約 80%，共拍攝 4 條航帶。區域範圍及航線規劃如圖 3-4。拍攝影像數量合計 227 片，地面解析度(GSD)約 8.92 公分，任務執行概況如表 3-4。

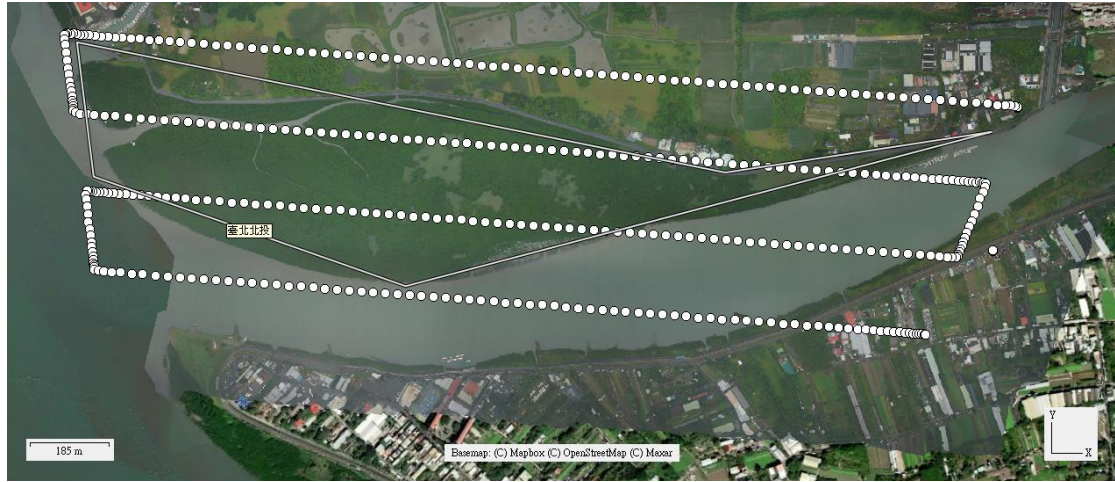
圖 3-11 臺北市北投區飛行航線規劃

北市北投區航拍區實際地面涵蓋範圍共約 238 公頃，地表高程約 2 公尺。航拍任務規劃使用 Sony α7R III 數位相機搭配 21 mm 焦距鏡頭，航高(離地高)約為 340 公尺，影像前後重疊率約 90%、側向重疊率約 60%，共拍攝 4 條航帶。區域範圍及航線規劃如圖 3-11，拍攝影像數量合計 393 片，地面解析度(GSD)約 7.15 公分，任務執行概況如表 3-8。

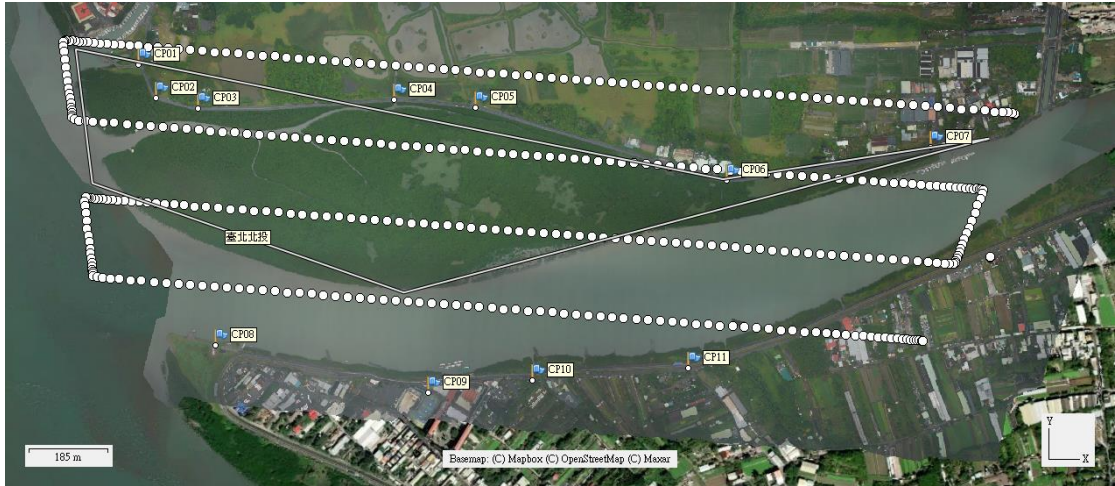
圖 3-12 臺北市北投區控制點及檢核點分布圖

利用空中三角測量（以下簡稱空三）解算 UAS 相片空間位置，使用控制點（引用向量圖資或影像資料之特徵點為主）與室內新建相片間的匹配點位資訊，解算求得點位之空間位置。臺北市北投區使用控制點計 5 點、檢核點計 6 點，位置分布如圖 3-12，空三計算成果如表 3-9，正射鑲嵌影像成果如圖 3-13。

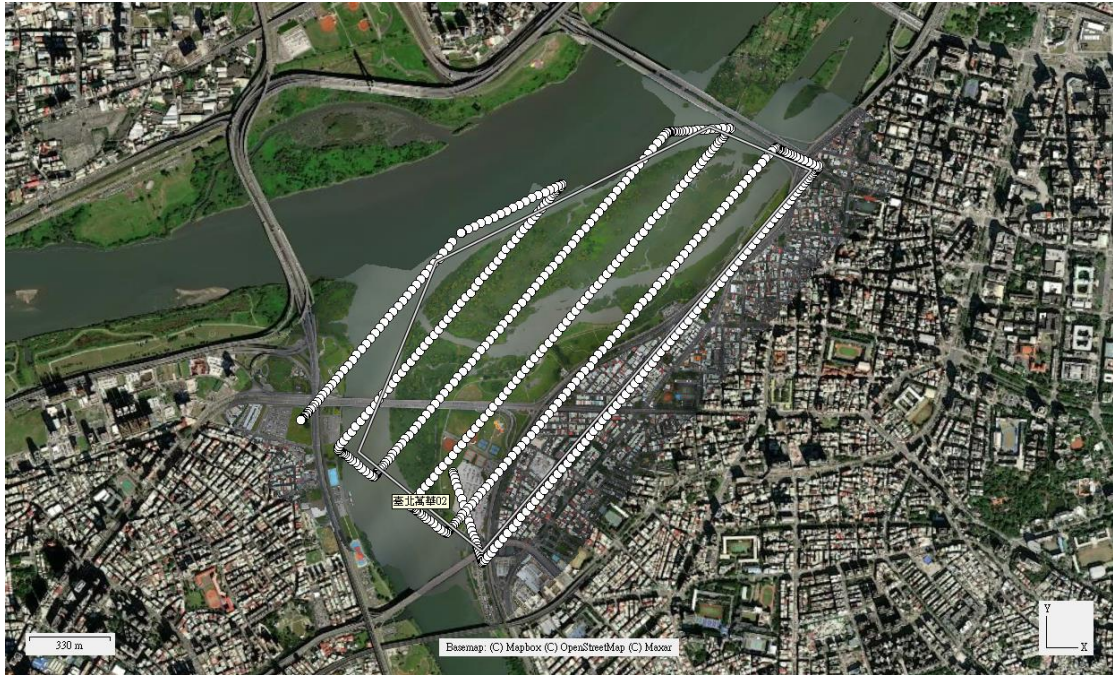
圖 3-14 臺北市萬華區飛行航線規劃

臺北市萬華區航拍區實際地面涵蓋範圍約 289 公頃，地表高程約 4 公尺。航拍任務規劃使用 Sony α7R III 數位相機搭配 21 mm 焦距鏡頭，航高(離地高)為 548 公尺，影像前後重疊率約 90%、側向重疊率約 60%，共拍攝 6 條航帶。區域範圍及航線規劃如圖 3-14。拍攝影像數量合計 548 片，地面解析度(GSD)約 7.17 公分，任務執行概況如表 3-10。

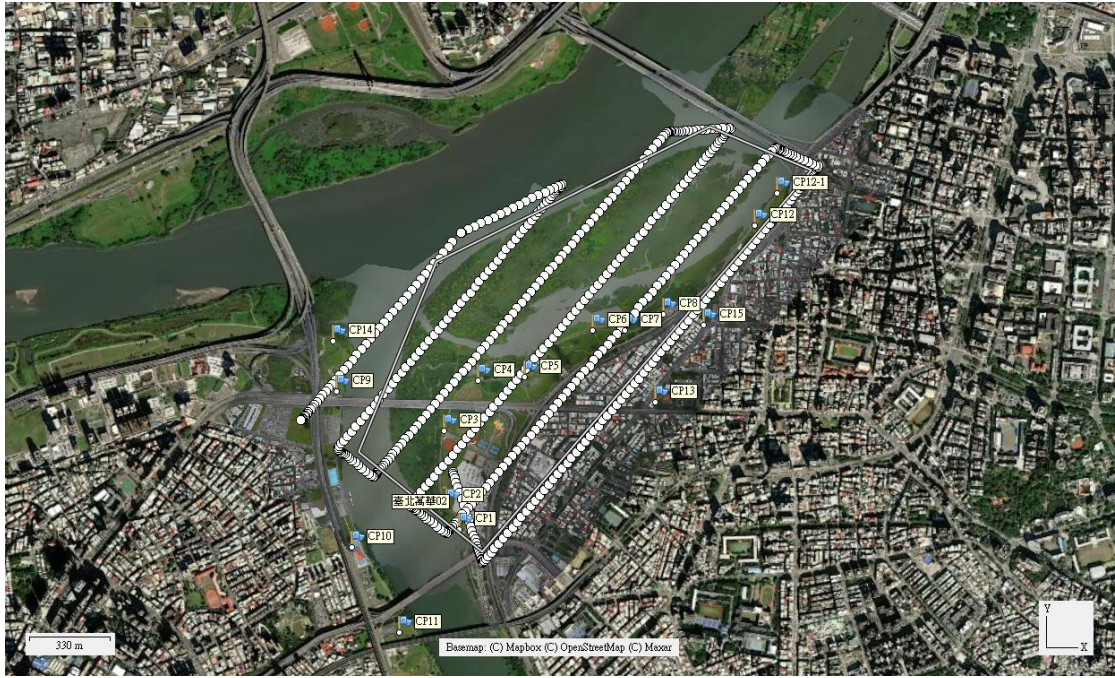
圖 3-15 臺北市萬華區控制點及檢核點分布圖

利用空三解算 UAS 相片空間位置，使用控制點（引用向量圖資或影像資料之特徵點為主）與室內新建相片間的匹配點位資訊，解算求得點位之空間位置。本區使用控制點控制點計 5 點、檢核點計 10 點，位置分布如圖 3-15，空三計算成果如表 3-11，正射鑲嵌影像成果如圖 3-16。

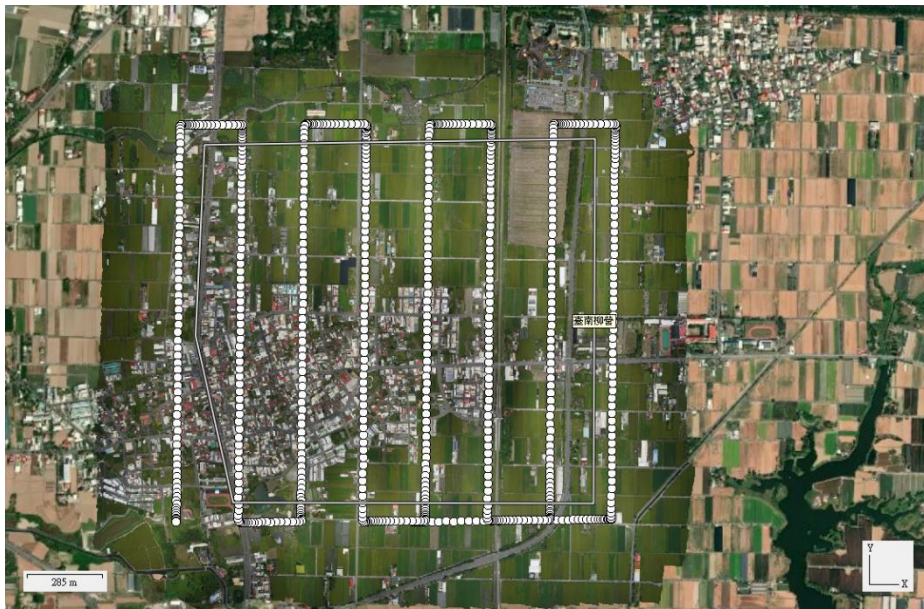
圖 3-17 臺南市柳營區飛行航線規劃

臺南市柳營區航拍區實際地面涵蓋範圍約 438 公頃，地表高程約 5 公尺。航拍任務規劃使用 Sony α7 III 數位相機搭配 21 mm 焦距鏡頭，航高(離地高)為 350 公尺，影像前後重疊率約 90%、側向重疊率約 60%，共拍攝 8 條航帶。區域範圍及航線規劃如圖 3-17。拍攝影像數量合計 682 片，地面解析度(GSD)約 6.49 公分，任務執行概況如表 3-12。

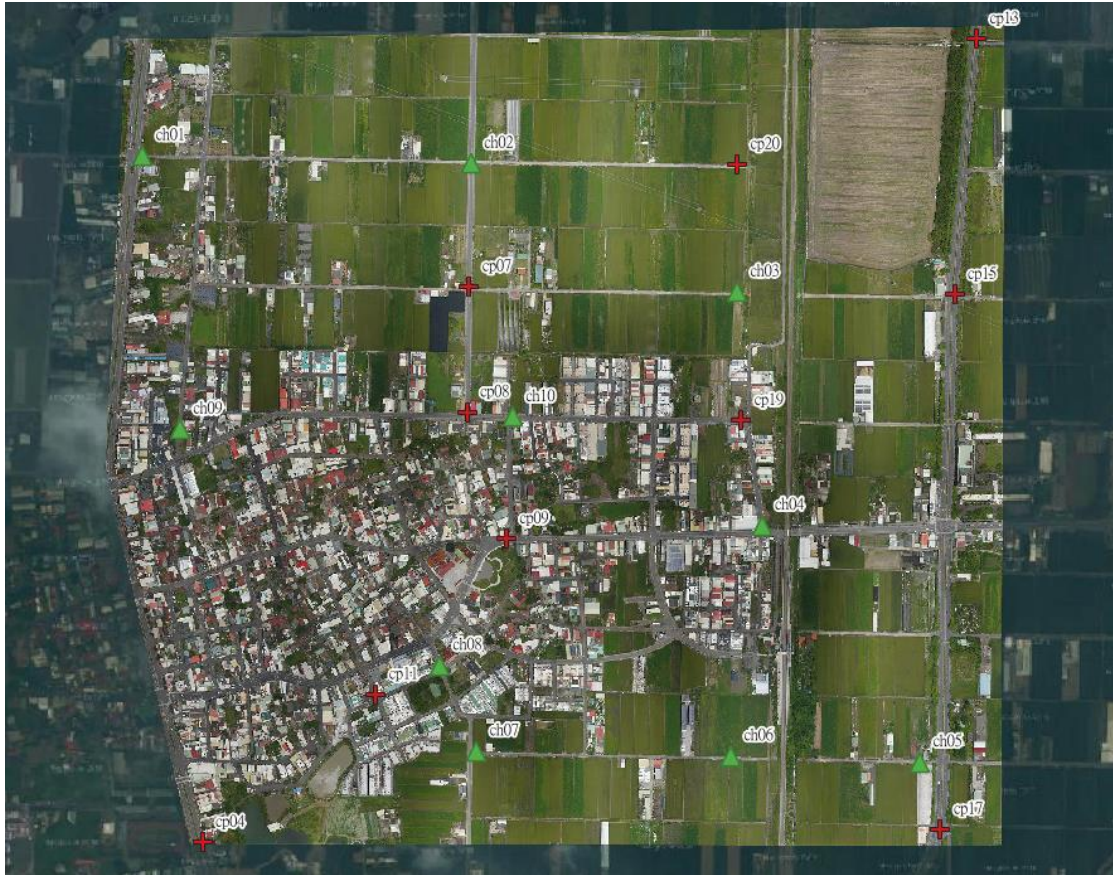
圖 3-18 臺南市柳營區控制點及檢核點分布圖

利用空三解算 UAS 相片空間位置，使用控制點（引用向量圖資或影像資料之特徵點為主）與室內新建相片間的匹配點位資訊，解算求得點位之空間位置。臺南市柳營區使用控制點計 10 點、檢核點計 10 點，位置分布如圖 3-18，空三計算成果如表 3-13，正射鑲嵌影像成果如圖 3-19。

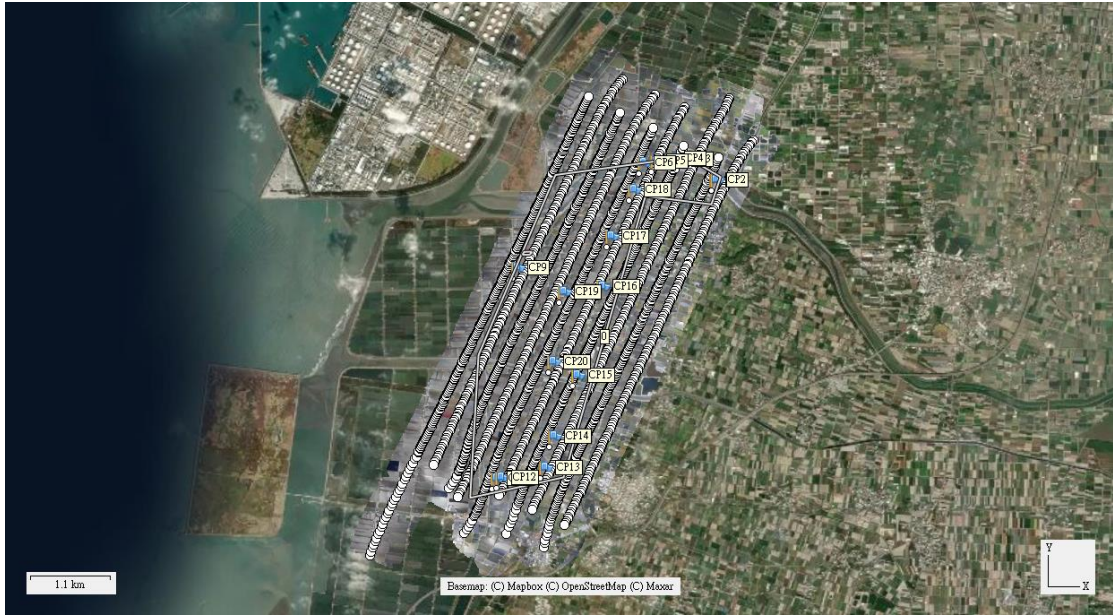
圖 3-21 雲林縣臺西鄉控制點及檢核點分布圖

雲林縣臺西鄉需求面積約 670 公頃，實際地面涵蓋範圍約 1,950 公頃。利用空三解算 UAS 相片空間位置，使用控制點（引用向量圖資或影像資料之特徵點為主）與室內新建相片間的匹配點位資訊，解算求得點位之空間位置。本區使用控制點計 7 點、檢核點計 10 點，位置分布如圖 3-21，空三計算成果如表 3-15，正射鑲嵌影像成果如圖 3-22。

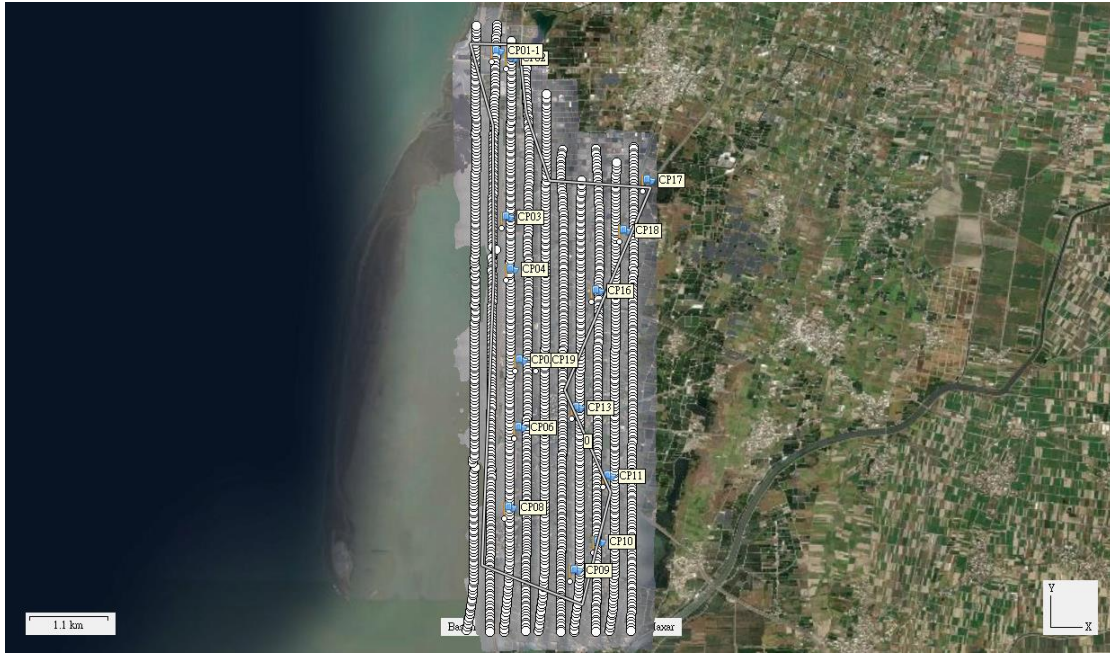
圖 3-23 雲林縣口湖鄉控制點及檢核點分布圖

雲林縣口湖鄉需求面積約 980 公頃，實際地面涵蓋範圍約 2,040 公頃。利用空三解算 UAS 相片空間位置，使用控制點（引用向量圖資或影像資料之特徵點為主）與室內新建相片間的匹配點位資訊，解算求得點位之空間位置。本區使用控制點計 7 點、檢核點計 10 點，位置分布如圖 3-23，空三計算成果如表 3-16，正射鑲嵌影像成果如圖 3-24。

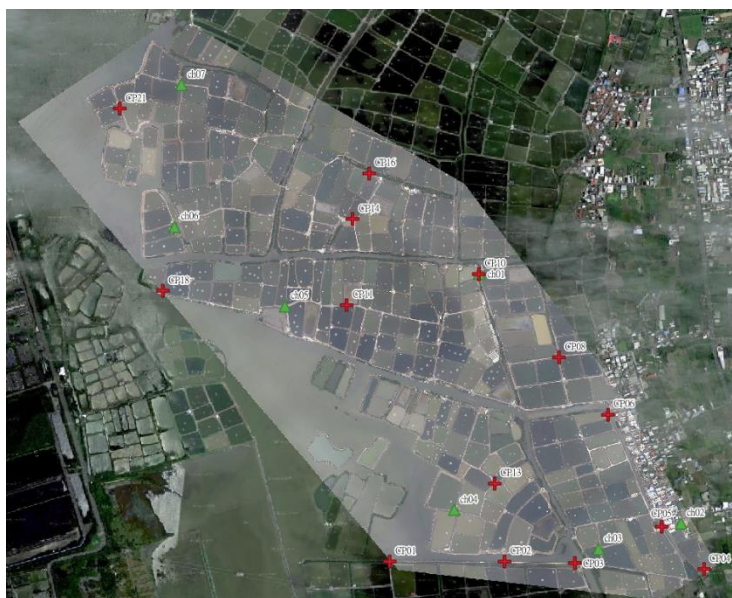
圖 3-25 高雄市永安區控制點及檢核點分布圖

高雄市永安區需求面積約 280 公頃，實際地面涵蓋範圍約 814 公頃。利用空三解算 UAS 相片空間位置，使用控制點（引用向量圖資或影像資料之特徵點為主）與室內新建相片間的匹配點位資訊，解算求得點位之空間位置。本區使用控制點計 7 點、檢核點計 14 點，位置分布如圖 3-25，空三計算成果如表 3-17，正射鑲嵌影像成果如圖 3-26。

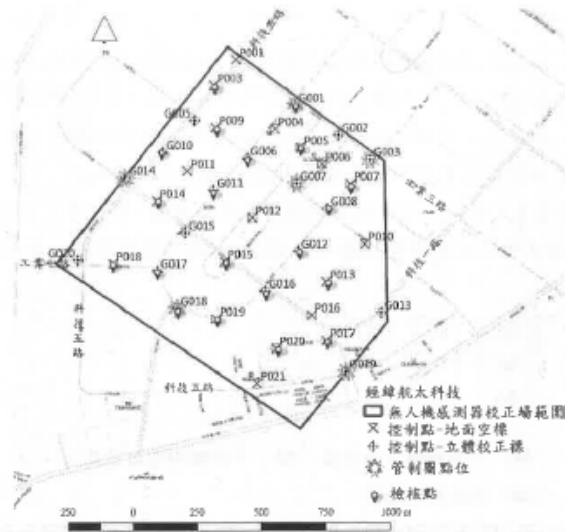
本校正作業係於 2020 年 12 月 29 日執行航拍攝影。本實驗室設置之無人機相幾何校正場位於台南市台南科技工業區內，校正場內設置對空通視之校正標，位置及分布如下圖。

無人機相機幾何校正場位置及校正標分布

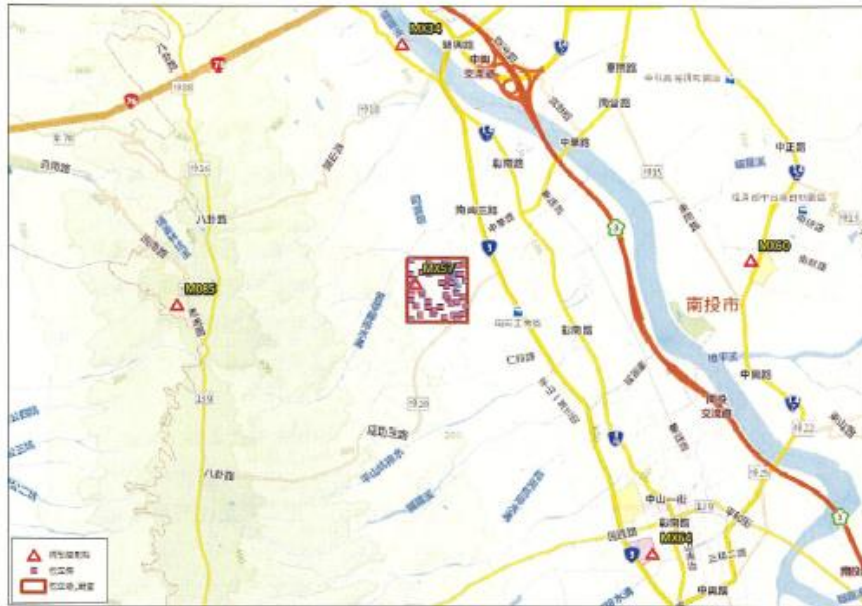
本校正作業係於 111 年 6 月 23 日執行航空攝影。本實驗室設置之小像幅航拍攝影機校正場位於南投縣南崗工業區（南投縣南投市南崗三路 21 號），校正場內設置對空通視之校正標，位置及分布如下圖。

小像幅航拍攝影機校正場位置及校正標分布

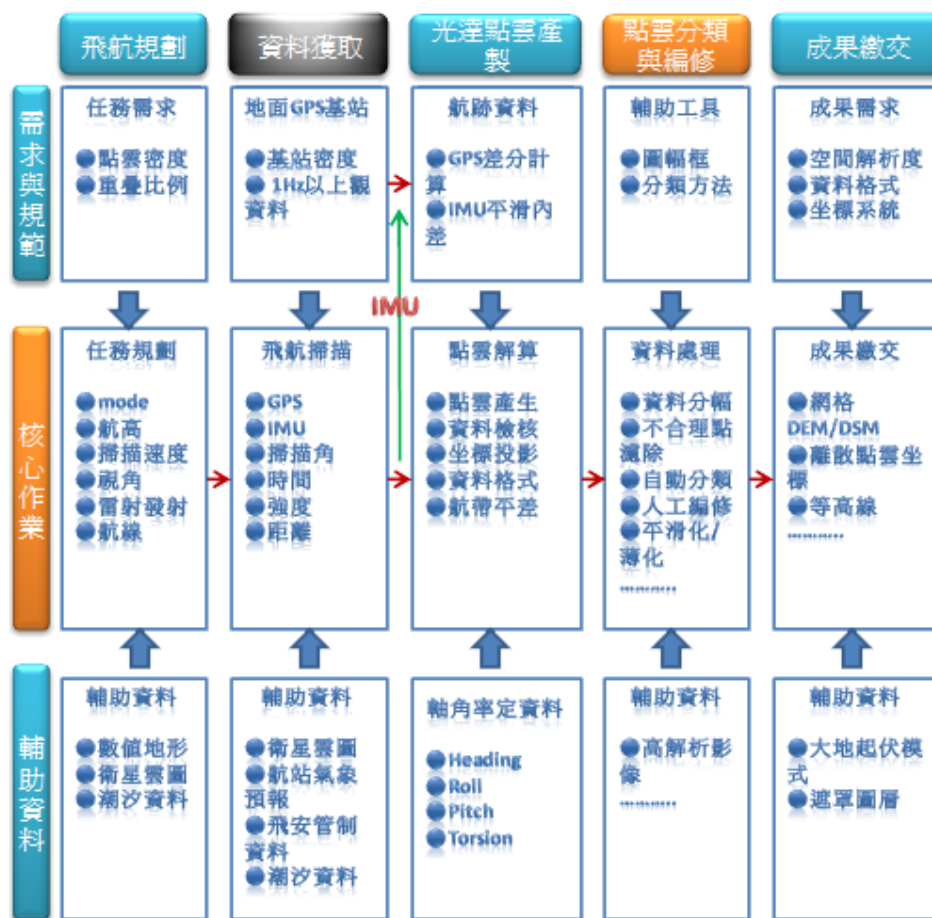
圖 1-3、以空載光達建立數值地形模型作業流程圖³

圖 1-3 說明核心作業流程有任務規劃、飛航掃描、點雲解算、資料處理及成果繳交等流程，其中大多程序可使用商用軟體或程式自動化運算，並透過儀器更新、軟體及程式之優化，加快整體作業之流程。然而對於資料處理之自動分類及人工編修步驟，大部分產製廠商雖可透過既有程式自動化分類地面點及非地面點，後續仍指派大量人工方式逐步檢核。國土測繪中心「110 年及 111 年 LiDAR 技術更新數值地形模型成果測製工作(第 1 作業區)110 年工作總報告」提及，對於資料產製之各階段皆有成熟之程式及方法，然而整體作業中牽涉最多人力在於點雲之編修。此步驟亦需要進行人員之教育訓練等前置作業，以確保 DEM 資料之品質。另一方面，臺灣地形多樣，目前在都市區及平原區已可透過半自動方法獲取精度相對穩定之產製成果；然而在丘陵區及山區等植被覆蓋較密集之區域，由於雷射點無法有效

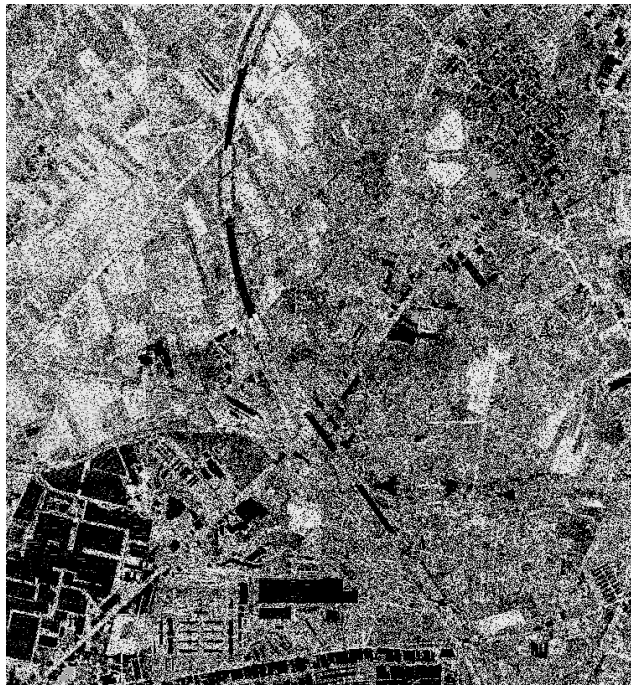
高之點雲資料為地面點，以符合 DEM 測製精度。如圖 3-8 顯示，以臺灣原始之空載光達點雲資料建立標記影像資料時，由於是以投影為二維平面之方式產製，視覺上常有地面點(圖中白點)、非地面點(圖中黑點)、缺失資料(圖中灰點)等交錯排列之情形。

圖 3-8、點雲資料原始標記影像

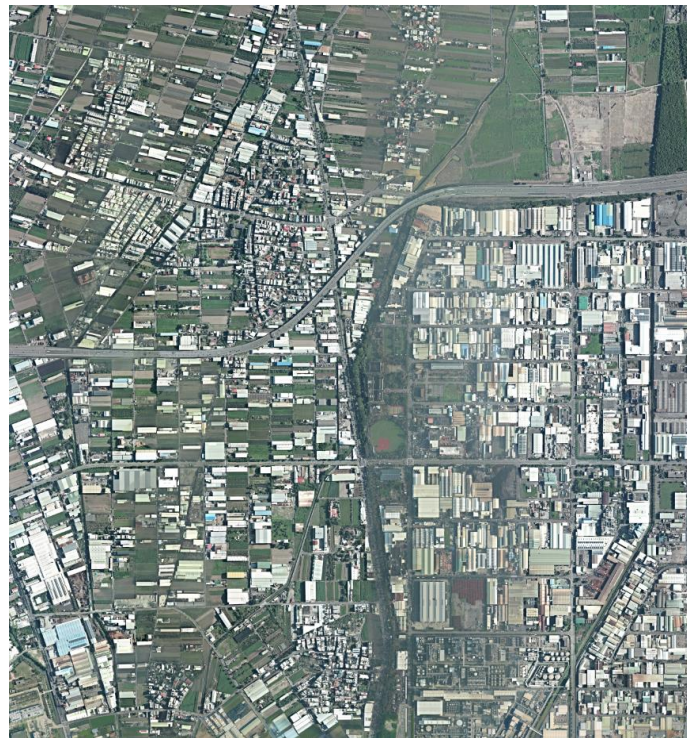
「城市區」資料表示該圖幅主要地貌為密集建築物之覆蓋，其範例圖幅如圖 3-16 所示。本研究共選取 33 幅圖幅，建立城市區資料集，選定之圖幅編號如表 3-6 所列。

圖 3-16、城市區資料範例圖幅正射影像

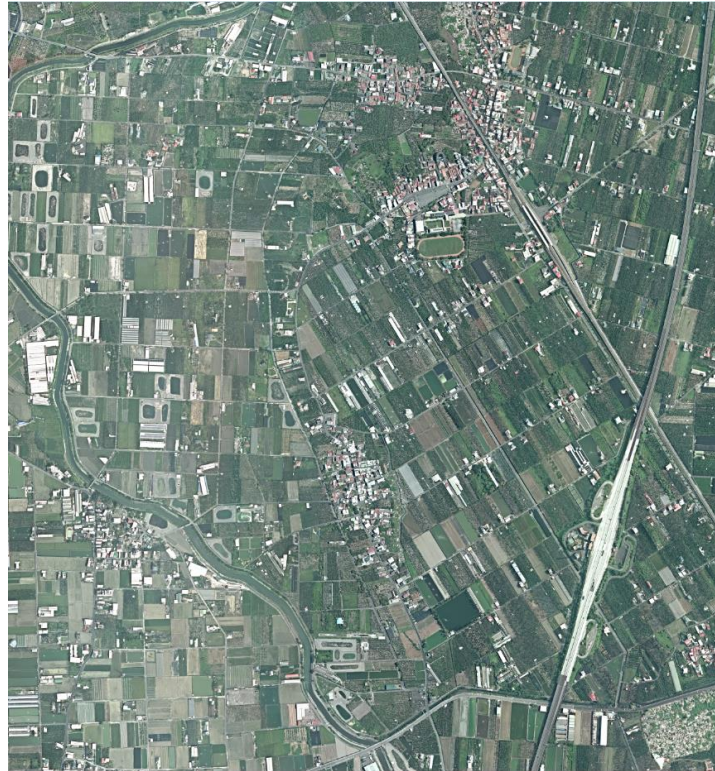
「農田區」則表示該圖幅地貌主要為低密度之植被，包含經濟作物、糧食作物等覆蓋區，偶有零星建物分布，其範例圖幅如圖 3-17 所示。本研究共選取 35 幅圖幅，建立農田區資料集，選定之圖幅編號如表 3-7 所列。

圖 3-17、農田區資料範例圖幅正射影像

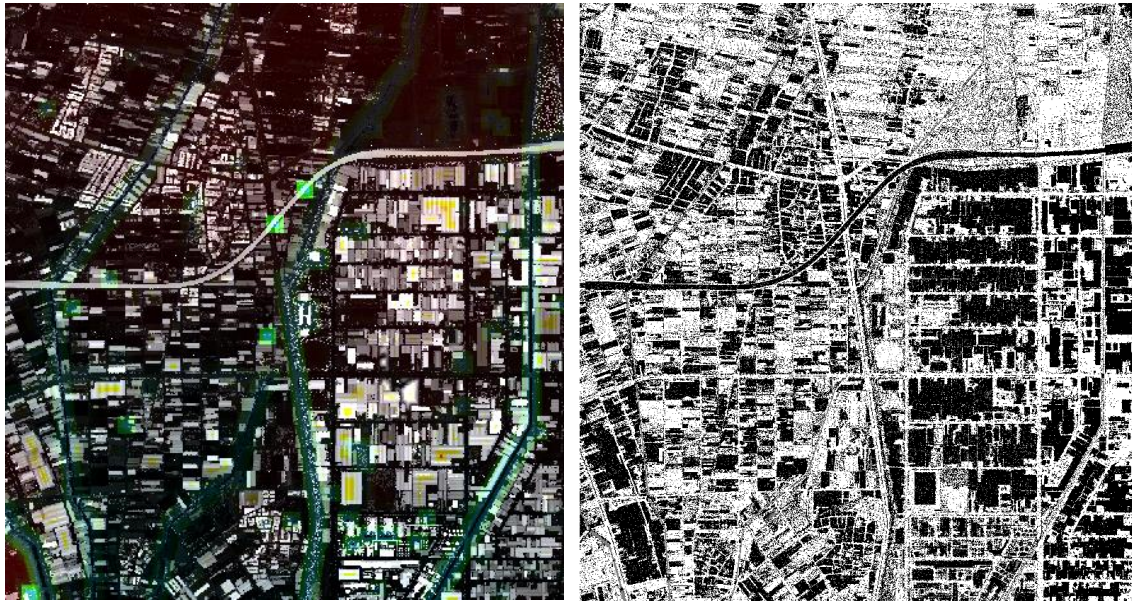
本訓練資料組合為前述三組訓練資料之聯集，訓練、驗證圖幅之配置也如同前述三組資料，故稱為全資料模型，共包含 126 幅圖幅，其中訓練圖幅數為 102 幅，驗證圖幅數為 24 幅。以前述之 94182067-過溪、95183051-西勢村、95193004-三腳南山三個圖幅為例，其對應之特徵影像與標記資料則分別如圖 4-13、圖 4-14、圖 4-15 所示，其中特徵影像 R、G、B 波段分別代表高程值、局部高程差(40 m)、局部高程差(20 m)；標記資料影像之黑點、白點、灰點分別表示非地面點、地面點及缺失資料。

圖 4-13、城市區資料範例圖幅特徵影像(左)與標記資料(右)

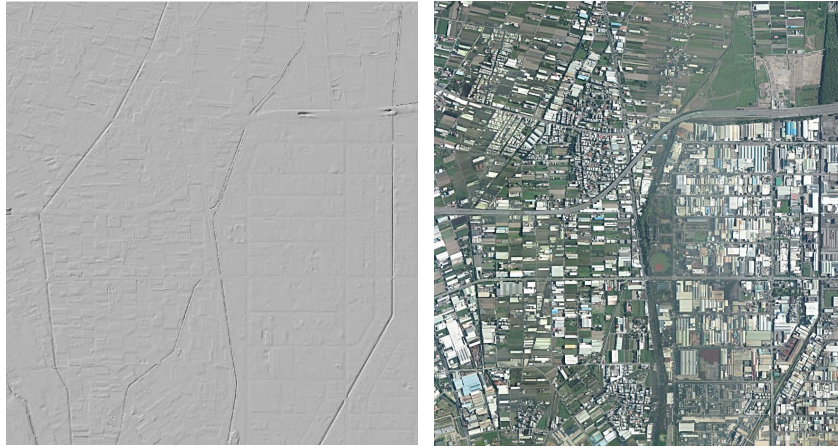
本圖幅屬城市區資料之範例圖幅，其參考 DEM 陰影圖與正射影像如圖 4-21 所示，可以看到本地地形平坦，無明顯結構，並有部分溪流穿過。

圖 4-21、94182067-過溪之參考 DEM 陰影圖(左)與正射影像(右)

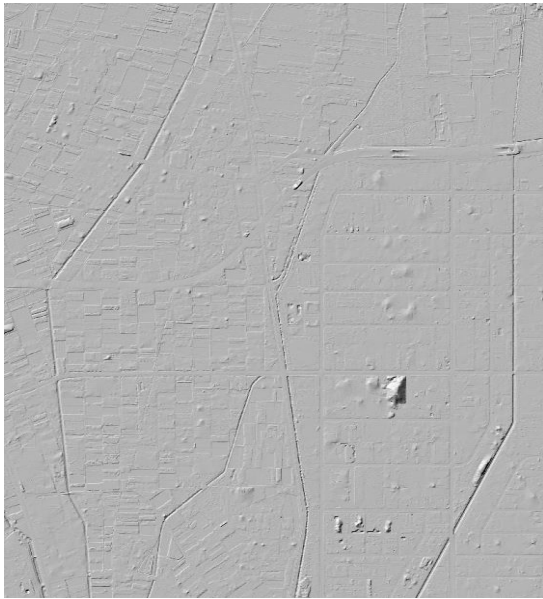
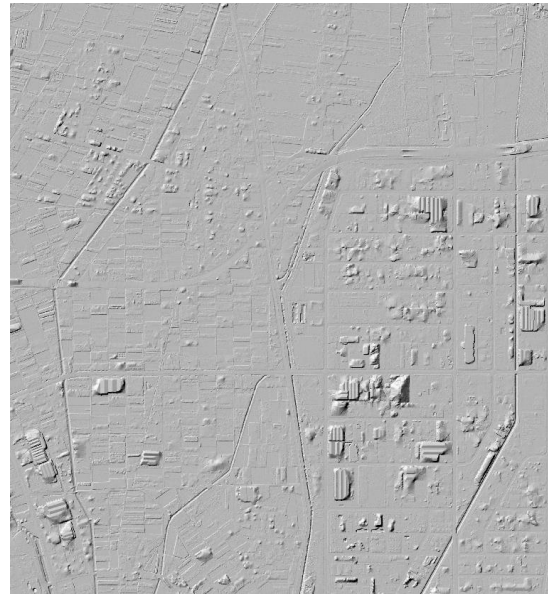
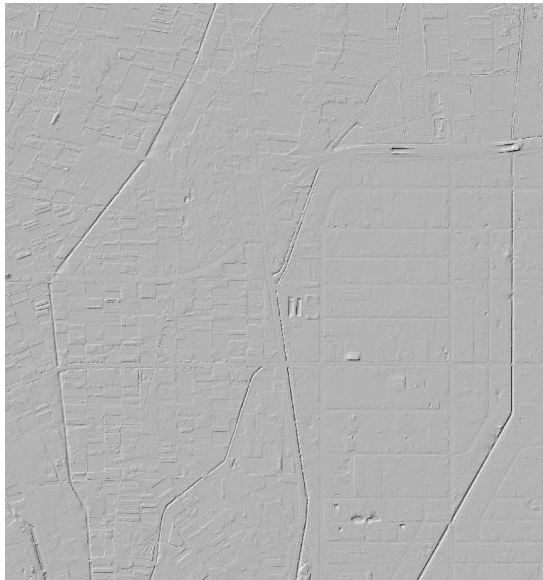
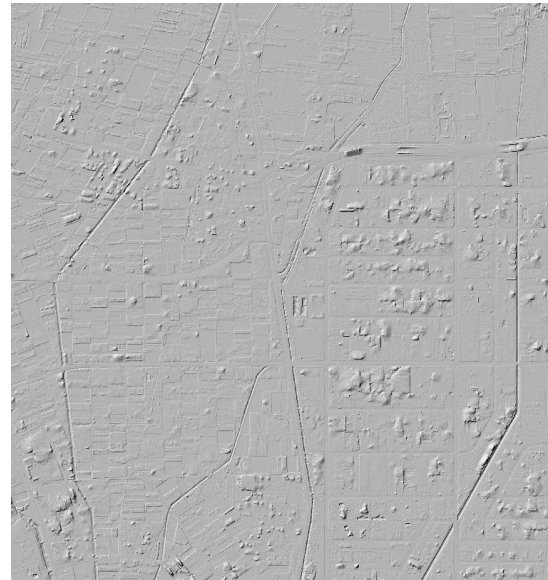
經本案之全資料模型、森林區模型、城市區模型、農田區模型等 AI 模型之影像分類成果分類點雲，分類成果之 DEM 陰影圖和 DEM 高程差異圖如圖 4-22 和圖 4-23 所示，精度分析如表 4-7 所列。由 DEM 陰影圖可以看到，其成果以全資料模型和城市區模型之 DEM 品質較佳，以森林區模型和農田區模型分類者，其 DEM 成果在建物密集區仍保有明顯的建物輪廓。而透過 DEM 高程差值之敘述性統計成果，亦可以看到以城市區模型分類成果建立之 DEM，其高程差之均方根誤差數值最小，而以全資料模型分類者次之，森林區模型分類成果則對此圖幅表現較差的適應性。

圖 4-22、94182067-過溪之 DEM 陰影圖

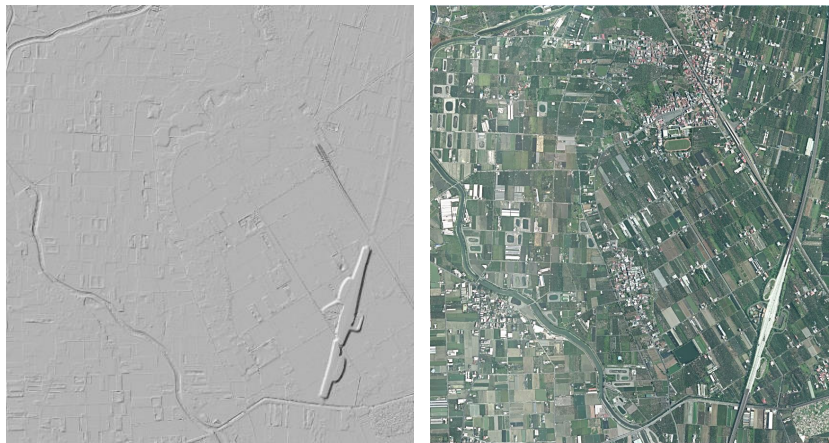
本圖幅屬農田區資料之範例圖幅，其參考 DEM 陰影圖與正射影像如圖 4-25 所示，可以看到本地屬平坦地形，並有部分溪流穿過，圖面右下角之結構為福爾摩沙高速公路之竹田收費站舊址，故有明顯土堤形狀。

圖 4-25、95183051-西勢村之參考 DEM 陰影圖(左)與正射影像(右)

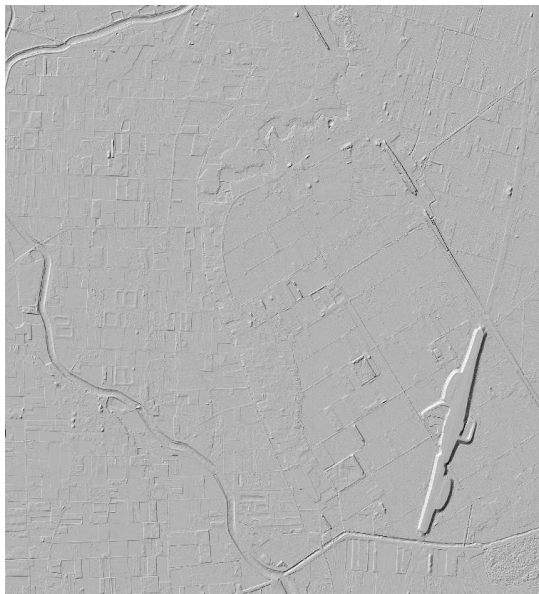
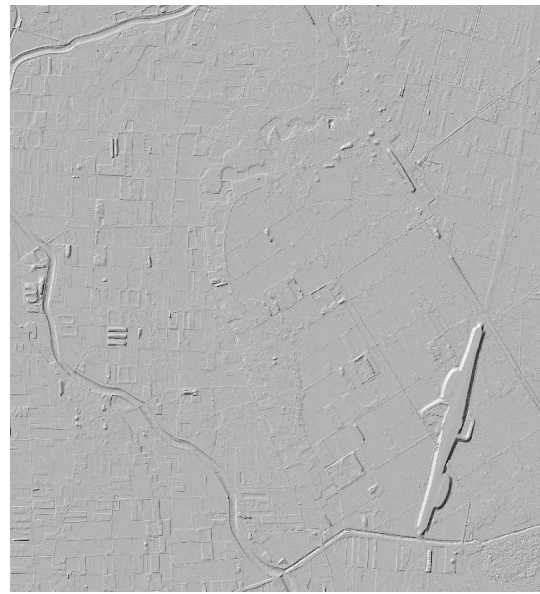
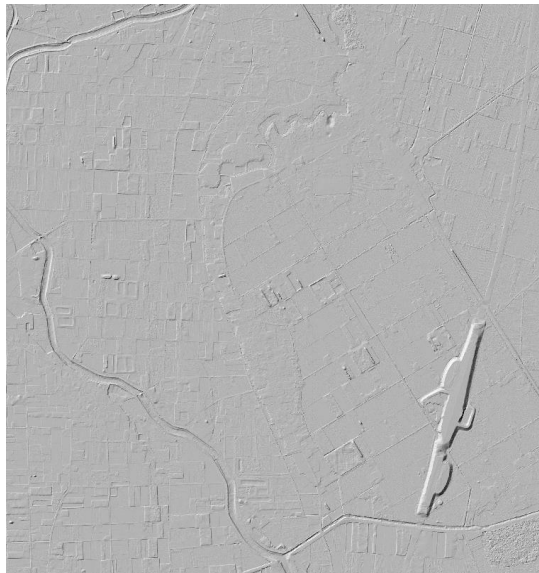
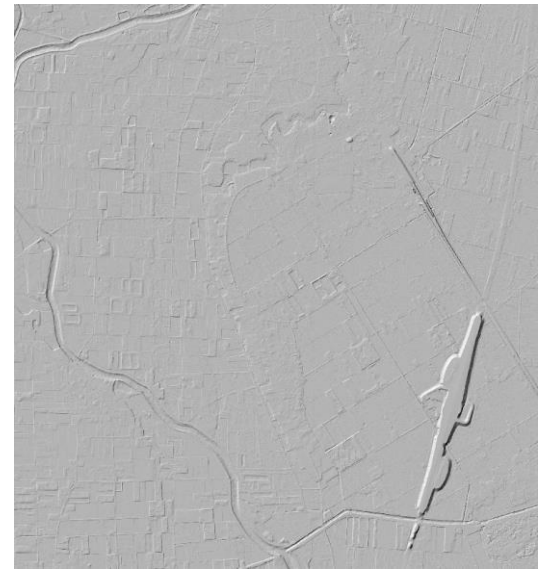
經本案之全資料模型、森林區模型、城市區模型、農田區模型等 AI 模型之影像分類成果分類點雲，分類成果之 DEM 陰影圖和 DEM 高程差異圖如圖 4-26 和圖 4-27 所示，精度分析如表 4-9 所列。由 DEM 陰影圖可以看到，各個 AI 模型分類成果接近，地形大致平坦且難見明顯建物輪廓，惟以森林區模型分類者可見零星建物分布。而透過 DEM 高程差值之敘述性統計成果，亦可以看到以農田區模型分類成果建立之 DEM，其高程差之均方根誤差數值最小，而以全資料模型和城市區模型分類者次之，森林區模型分類成果則對此圖幅表現較差的適應性。

圖 4-26、95183051-西勢村之 DEM 陰影圖

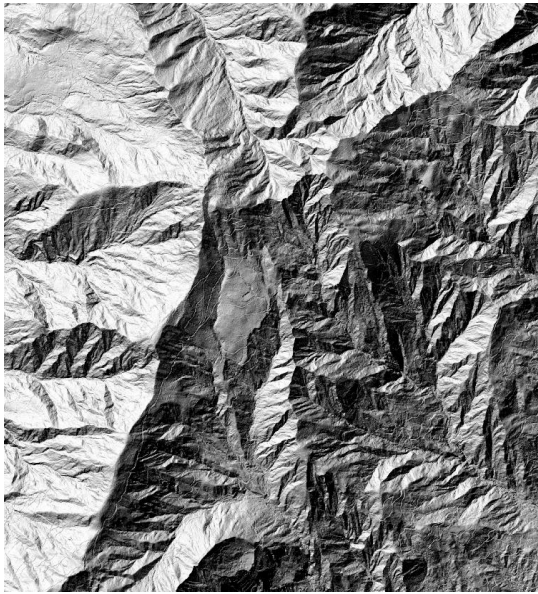
經本案之全資料模型、森林區模型、城市區模型、農田區模型等 AI 模型之影像分類成果分類點雲，分類成果之 DEM 陰影圖和 DEM 高程差異圖如圖 4-30 和圖 4-31 所示，精度分析如表 4-11 所列。由 DEM 陰影圖可以看到，DEM 成果以全資料模型和森林區模型之成果和參考 DEM 較為接近；農田區模型成果仍可見部分地形細節，但對地表植被分類能力仍有改善空間；城市區模型則無法適應此地形之資料，大數地形細節皆缺漏。而透過 DEM 高程差值之敘述性統計成果，亦可以看到以全資料模型分類成果建立之 DEM，其高程差之均方根誤差數值最小，而以森林區模型分類者次之，然兩者數值十分接近；城市區模型和農田區模型分類成果則對此圖幅表現較差的適應性，均方根誤差為公尺級。

全資料模型

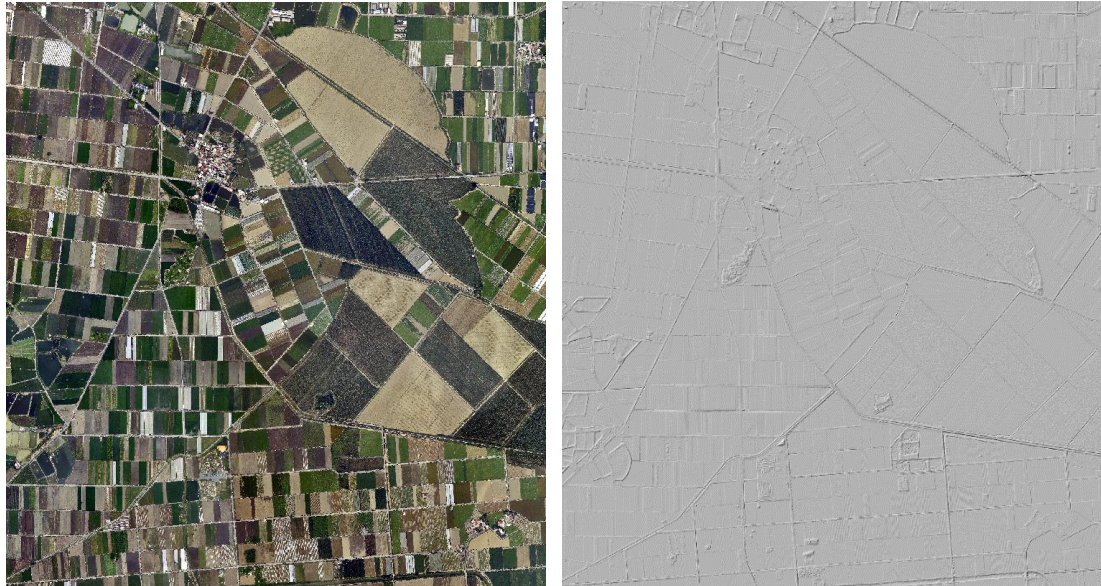
圖 4-37、94194039-樹林里之正射影像(左)及農田區 AI 分類成果(右)

其二是農田區圖幅多為均質平坦之環境，點雲強度反射條件接近，分類任務單純，各 AI 模組皆能於此類圖幅表現一定適應性，如圖 4-37 所示，此

圖幅地形平坦，多為低密度植被所覆蓋，而此圖幅經不同 AI 分類後之高程差比較如表 4-15 所列，可以看到各模型和參考 DEM 之誤差甚為接近，彼此差距皆為數毫米。

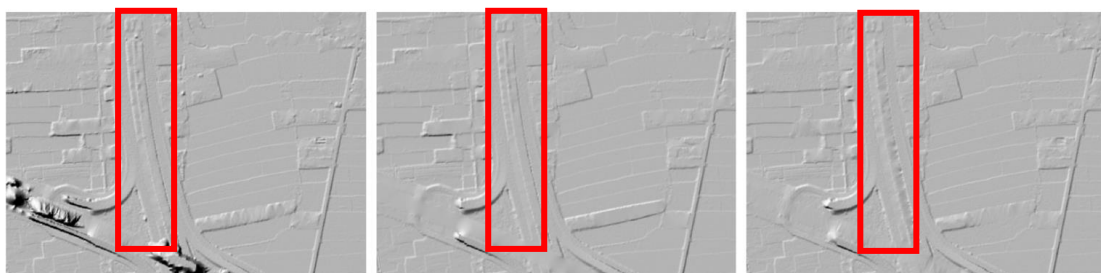
農田區模型陰影圖 參考 DEM 陰影圖 城市區模型陰影圖
 圖 4-38、95213077-四德厝之高速公路部分陰影圖

雖然都市區模型和參考 DEM 之均方根誤差優於農田區模型之表現，然而農田區模型針對凸起之地形結構(如土堤、高速公路等)附近，其點雲分類成果仍較為出色，農田區 AI 模型可獲得較銳利之邊界及較為細緻之地形。DEM 陰影圖與點雲剖面成果如圖 4-38 至圖 4-41 所示。

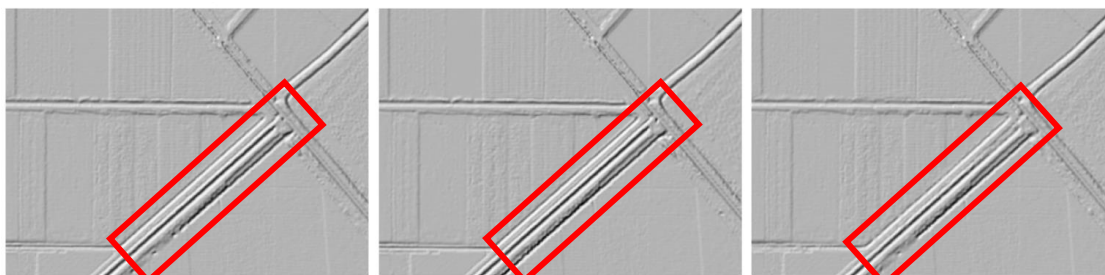
圖 4-40、94194039-樹林里之田間道路部分陰影圖

圖 4-40、圖 4-40 顯示 94194039-樹林里之田間土丘所形成之道路 DEM 陰影圖與點雲剖面圖。由陰影圖顯示與參考 DEM 相比，農田區模型之成果在紅框範圍處可獲較銳利之道路邊界線。該部分對應圖 4-41 之紅框範圍，其成果亦顯示以農田區模型之點雲分類成果較為完整，和參考點雲較為接近，城市區模型之分類成果則有所遺漏。
