**111 年度國土測繪 1 號外業航拍
與設備維護作業採購案**

**2022 Government Procurement for
aerial photography and equipment
maintenance of No.1 UAS**

工作總報告

標案案號：NLSC-111-29

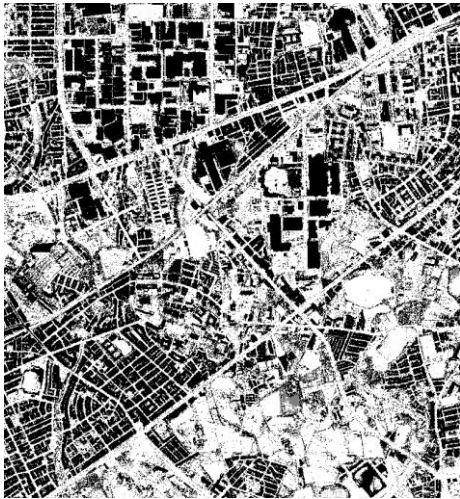
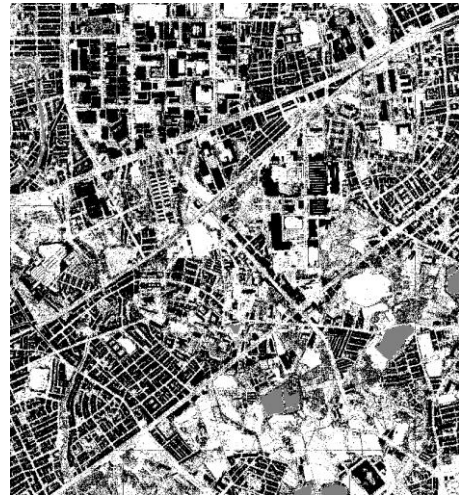
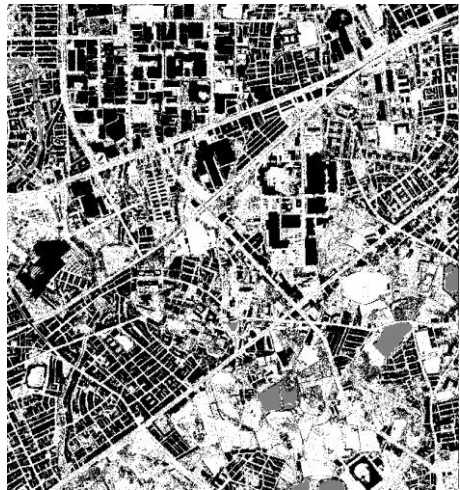
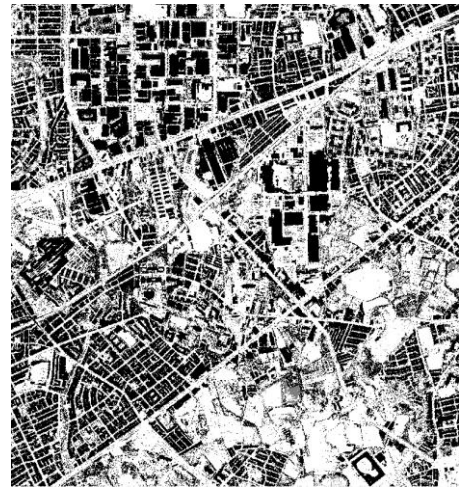
圖 4-43、96224020-埔頂重劃區 AI 影像分類成果

經本案之四個 AI 模型處理後，其影像分類成果如圖 4-43 所示，相關影像分類精度則如表 4-16 所示。自影像分類精度表可以看到，本圖幅之預測結果，以城市區模型之影像分類適應性較佳，在多項分類指標中皆獲得最佳之成果；全資料模型則在各項精度指標中皆為表現次佳者，其數值雖不及但接近值城市區模型之分類精度表現；森林區模型則適應性較差，在各項精度指標中表現皆為最差。

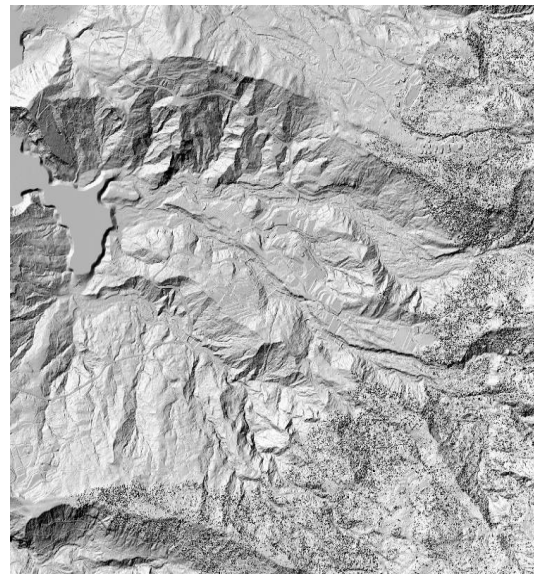
圖 4-49、95193003-火燒寮之 DEM 陰影圖

但對地表植被分類能力仍有改善空間；城市區模型則無法適應此地形之資料，多數地形細節皆為遺漏。而透過表 4-20 之 DEM 高程差值敘述性統計成果，亦可以看到以全資料模型分類成果建立之 DEM，其高程差之均方根誤差數值最小，而以森林區模型分類者次之，然兩者數值十分接近；城市區模型和農田區模型分類成果則對此圖幅表現較差的適應性，均方根誤差為公尺級。

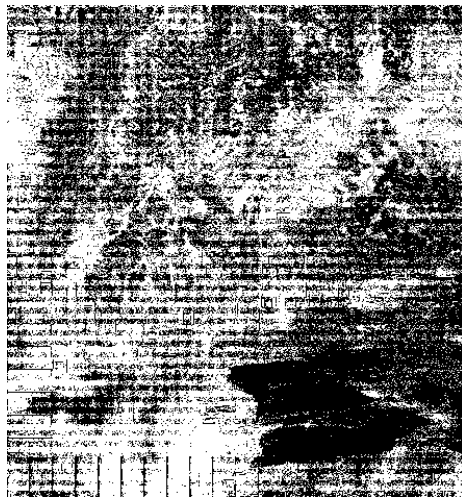
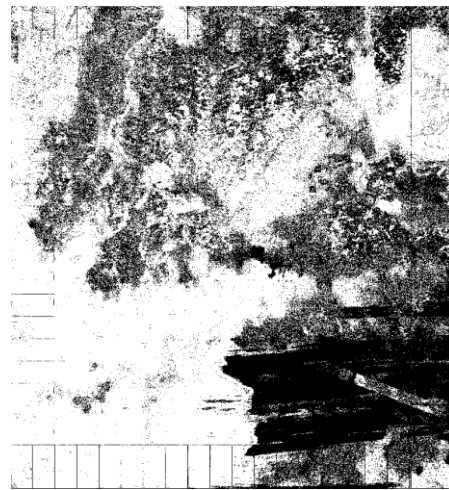
經本案之四個 AI 模型處理後，其影像分類成果如圖 4-58 所示，相關影像分類精度則如表 4-22 所示。自影像分類精度表可以看到，本圖幅之預測結果，以森林區模型之數值表現較佳，可獲得 0.838 之 F1-Score 精度表現；城市區、農田區模型之適應力明顯較差，城市區模型將大部分圖面分類為非地面點，而農田區模型則將大部分圖面分類為地面點，和參考資料明顯有別；考量純幾何資訊的全資料模型，也受高程異常之點雲雜訊影響，而和森林區模型成果出現落差。

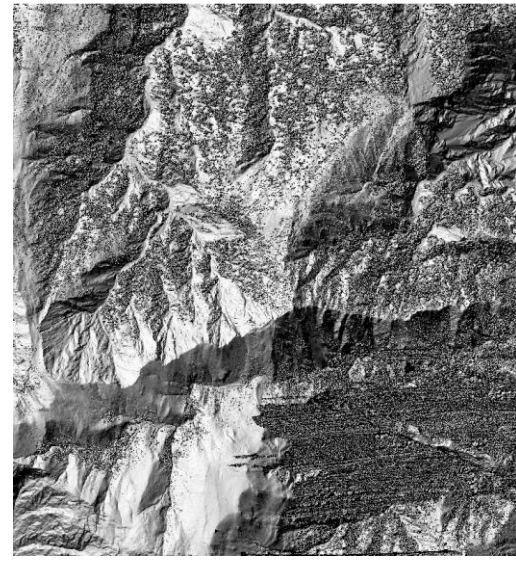
圖 4-59、96203045-裡門山(四)之 DEM 陰影圖

地表植被分類能力仍有改善空間；城市區模型則無法適應此地形之資料，多數地形細節皆為遺漏。且由於點雲反投影方式限制，圖幅右下角雜訊分布處，仍可以看到明顯的雜訊被加入 DEM 內插。而透過表 4-23 之 DEM 高程差值敘述性統計成果，亦可以看到雜訊對高程評估值造成的明顯影響，各項指標之參考價值皆明顯降低。

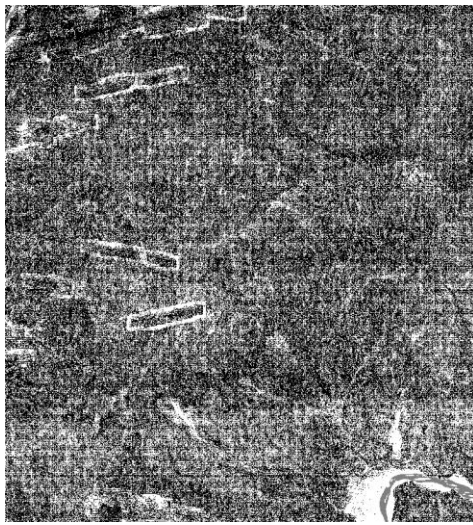
經本案之四個 AI 模型處理後，其影像分類成果如圖 4-63 所示，相關影像分類精度則如表 4-25 所示。自影像分類精度表可以看到，本圖幅之預測結果，在各模型成果上，皆可以看到明顯條狀之雜訊輪廓，顯示模型在該部分分類考量者為雜訊點雲而非地形點雲，以森林區模型之數值表現較佳，可獲得 0.831 之 F1-Score 精度表現；城市區、農田區模型之適應力明顯較差，城市區模型將大部分圖面分類為非地面點，而農田區模型則將大部分圖面分類為地面點，和參考資料明顯有別；考量純幾何資訊的全資料模型，也受高程異常之點雲雜訊影響，而和森林區模型成果出現落差。

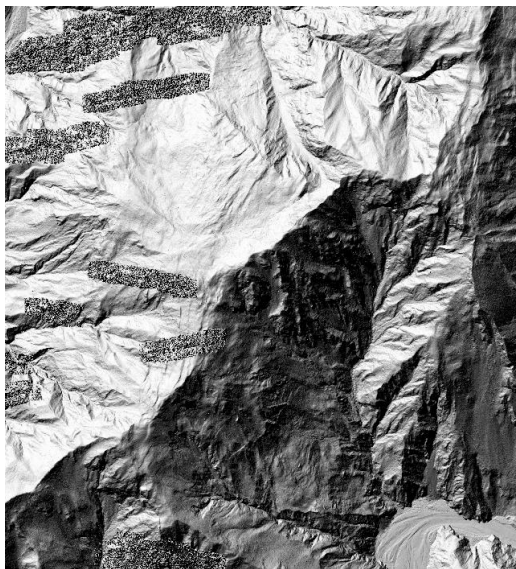
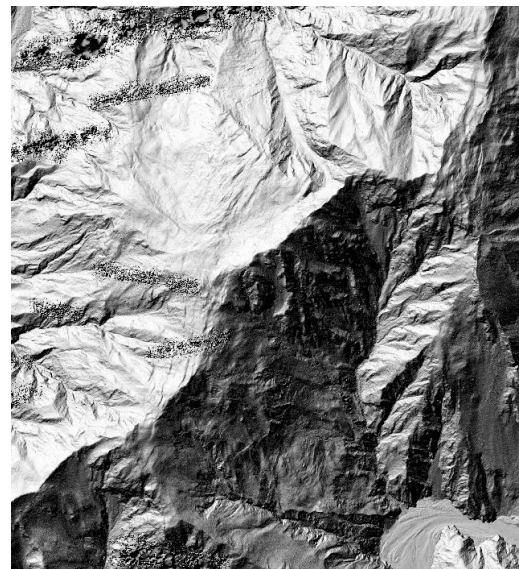
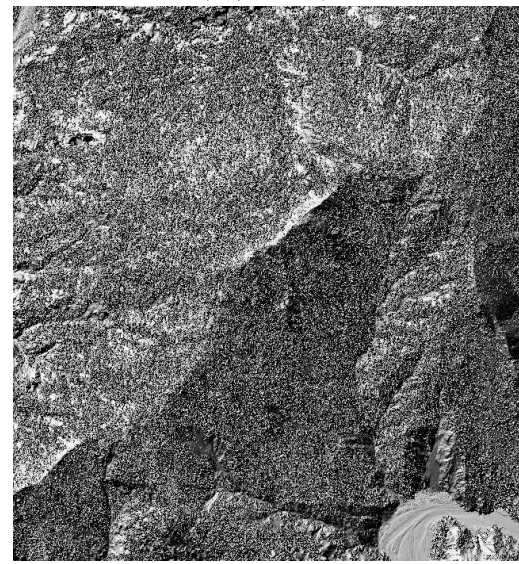
圖 4-64、96214023-佳仁山(四)之 DEM 陰影圖

經本案之全資料模型、森林區模型、城市區模型、農田區模型等 AI 模型之影像分類成果進行點雲分類，分類成果之 DEM 陰影圖和 DEM 高程差異圖如圖 4-64 和圖 4-65 所示。由 DEM 陰影圖可以看到，DEM 成果以全資料模型和森林區模型之成果

和參考 DEM 較為接近；農田區模型對地表植被分類能力仍有改善空間；城市區模型則無法適應此地形之資料，多數地形細節皆為遺漏。且由於點雲反投影方式限制，圖幅左上角條狀雜訊分布處，仍可以看到明顯的雜訊被加入 DEM 內插。而透過表 4-26 之 DEM 高程差值敘述性統計成果，亦可以看到雜訊對高程評估值造成的明顯影響，使各項指標之參考價值皆明顯降低。

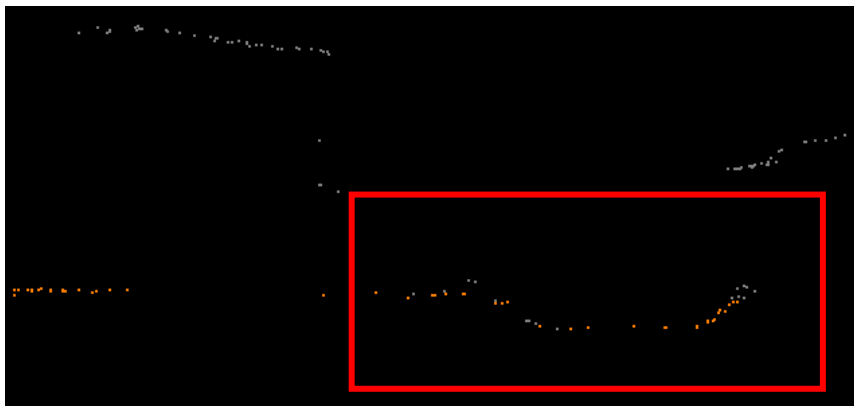
圖 5-4、排水溝立面之點雲剖面圖

項次	議題內容	回覆情形
1	詮華國土、自強工程使用 RIEGL 儀器，因儀器特性容易導致點雲資料出現雲、雜訊等資訊。	本案目前以「地面點」、「非地面點」二類進行 AI 開發，考量 RIEGL 儀器特性，後續 AI 模型發展需修改為「地面點」、「非地面點」、「雜訊」三類。
2	三家廠商都提及希望可以針對如排水溝立面、田埂、斷崖等地物加強 AI 模型，提升	排水溝立面、田埂、斷崖等點雲剖面圖如圖 5-4、圖 5-5、圖 5-6 所示，在現今水利 DEM 之品質要求下，需額外要求此類排水結構之

AI 模型價值。	DEM 品質，以完整進行水利相關情境應用之模擬。然既有商用軟體之演算法無法精確分類此類垂直結構，廠商需額外投入人力成本進行編修。本案參考文獻使用二維正射投影方式設計 AI，但針對上述地物可增加專用 AI 或以水平方向投影方式設計 AI 架構。
3	三家廠商對於點雲編修之作法不盡相同。	如中興測量可接受自動化分類成果，具有較高數量之誤授地面點，再接續以人工方式刪除誤授地面點；自強工程期望自動化分類成果具有較少之誤授地面點，再接續以人工方式補足地面點。
