天然災害紀實

NATURAL DISASTER YEARBOOK

國家災害防救科技中心

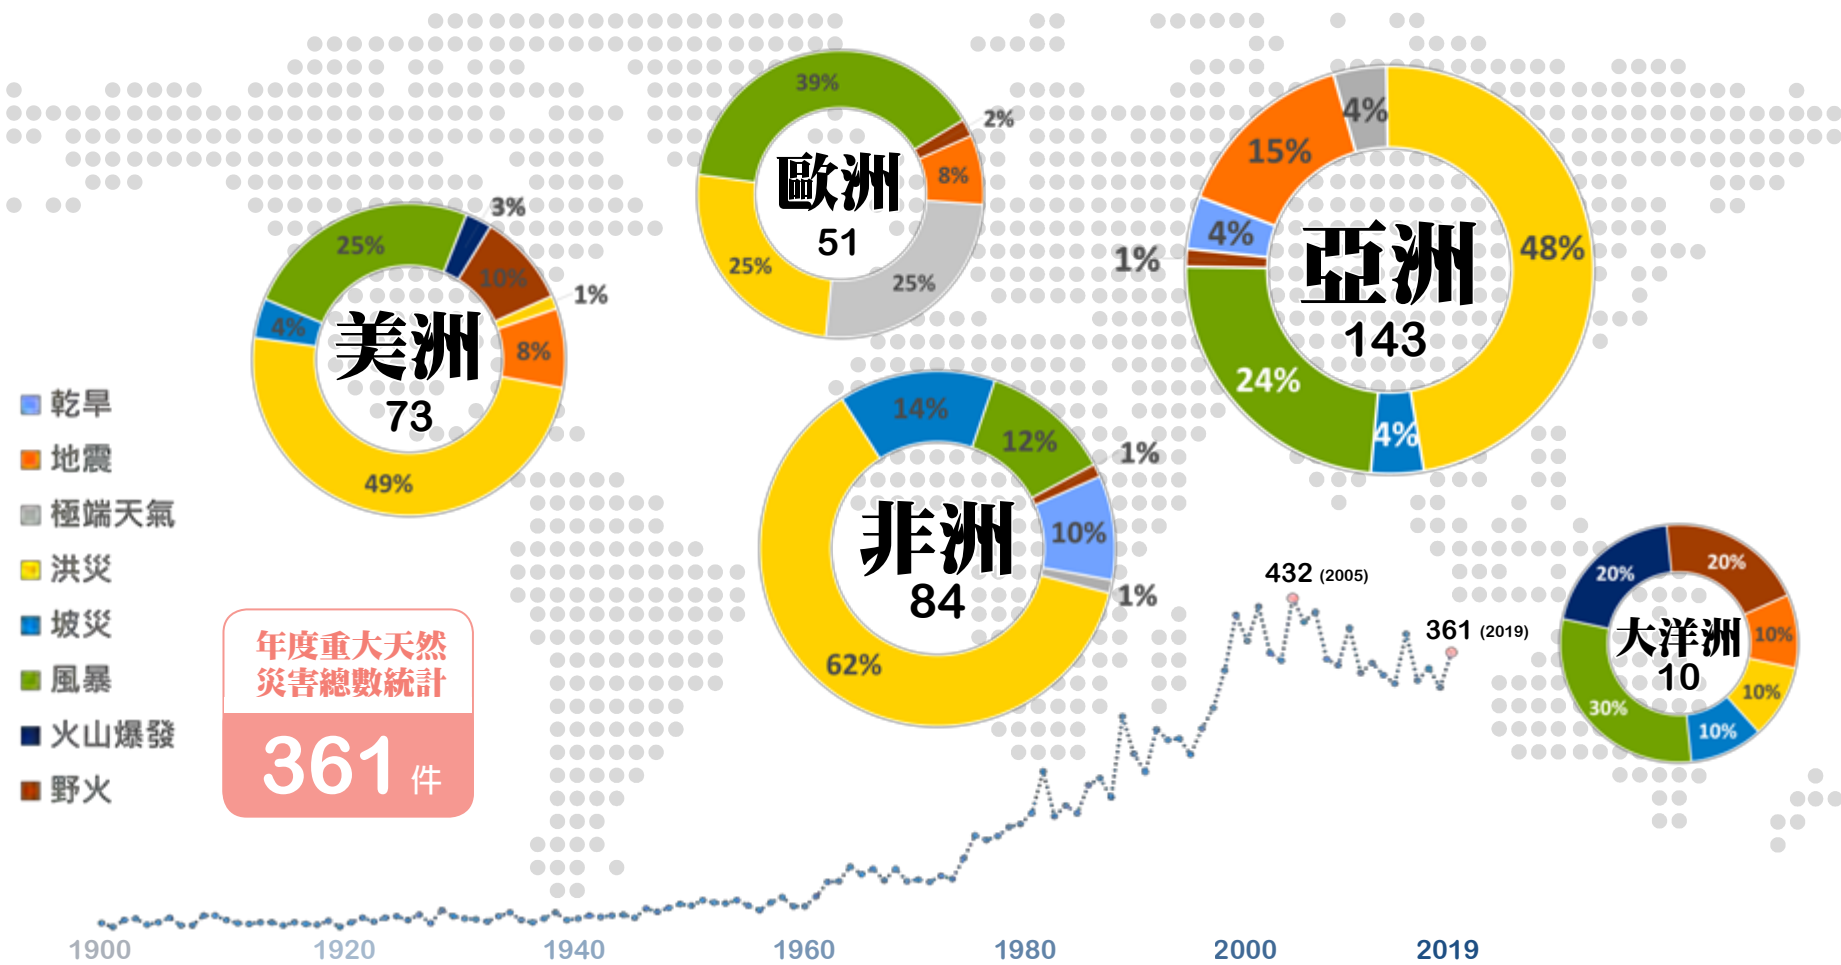
2019 年重大災害分布比例及歷年重大天然災害事件總數統計 (資料來源：以下數據取自 2020/1/30 EM-DAT；國家災害防救科技中心繪製)

根據國際災害資料庫 (EM-DAT) 災害事件彙整統計：2019 年天然重大災害事件計有 361 件，共造成 11,719 人死亡，9,129 萬人受影響，經濟總損失共 1,218 億美元。從災害事件數分析，以洪災災害為最大宗 (佔 47%)，其次為風暴災害 (佔 24%)，其三為地震災害 (9%)；從災害事件總死亡人數，以洪災造成死亡最為嚴重，共 5,100 人死亡，第二為極端天氣造成的 2,908 人死亡，第三為風暴造成的死亡，共計 2,519 人。

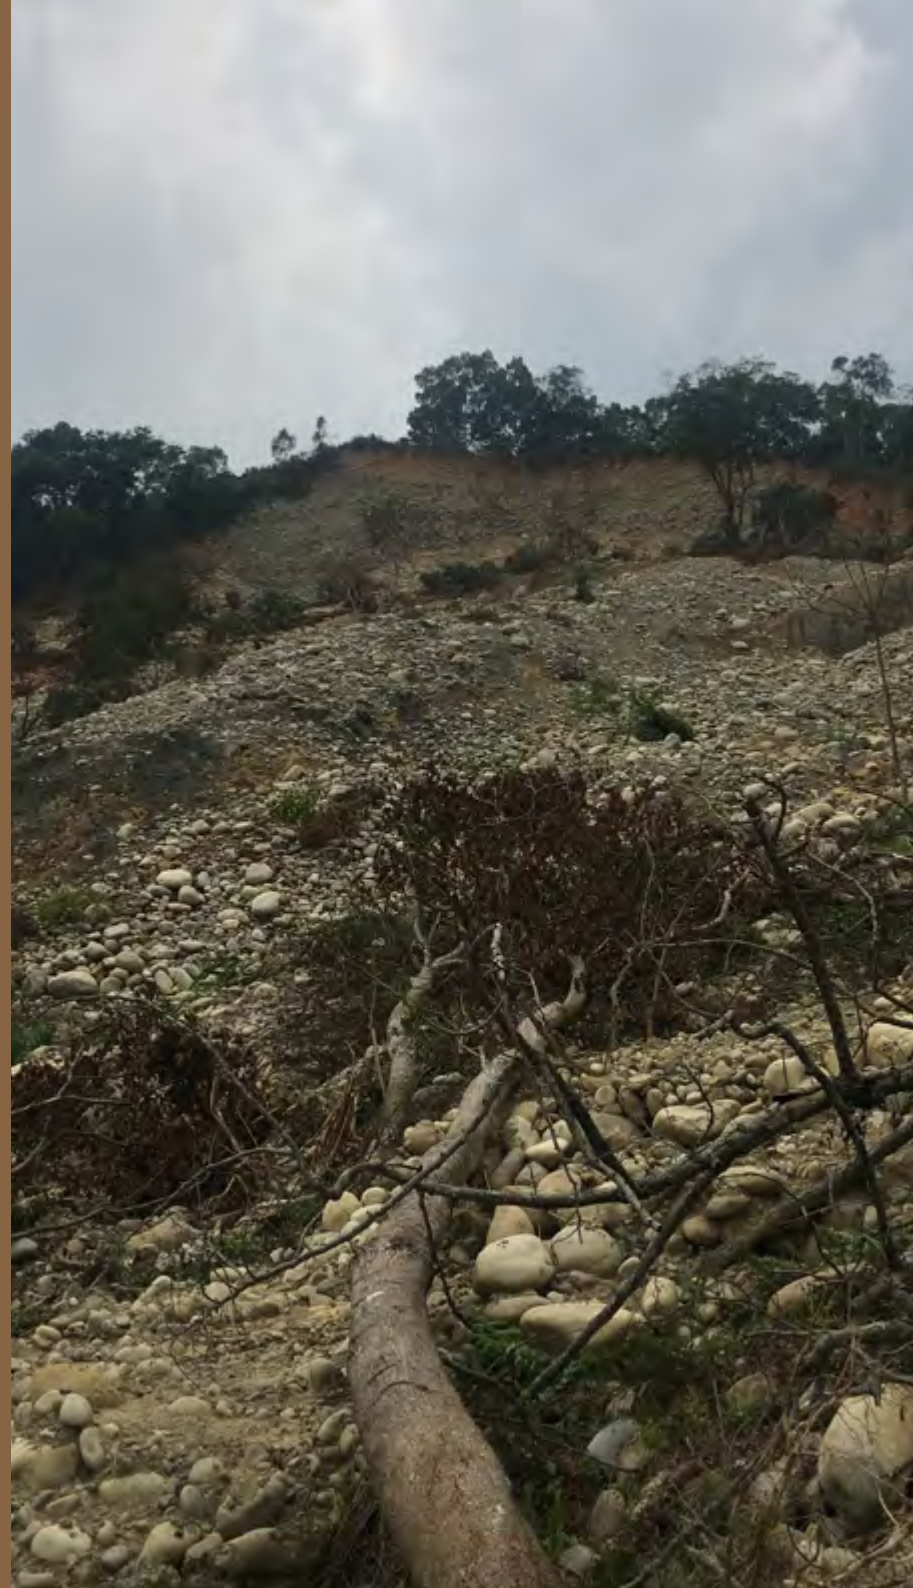
2019年0812豪雨過後，8月19日於臺中市豐原區與新社區交接處的東陽路段(中88線)通報崩塌(拍攝者：林又青 2019/9/12)

豪雨事件概述如下：0517 豪雨主要降雨區在新竹以北，淹水災害集中發生在新竹縣市和桃園縣，農損總金額為 8,842 萬元。0611 豪雨的降雨以中南部山區為主，災情以南投縣國姓鄉土石流衝入民宅，較為嚴重，農損總金額為 2,271 萬元。0702 豪雨在桃園地區降下劇烈的短延時強降雨，造成桃園、新北與臺北市多處淹水。0722 豪雨則在臺北地區降下劇烈的短延時強降雨，造成臺北市與新北市多處淹水。0812 豪雨在臺灣中南部地區造成長達 8 日 (8/10-8/17) 的連續降雨，南投名間鄉及嘉義中埔鄉發生土石流災害，農損總金額為 1 億 7,493 萬元，為本年度豪雨災情最嚴重者。其中，8 月 19 日臺中市豐原區中 88 線發生下邊坡崩塌，阻斷豐原往新社水井街交通。

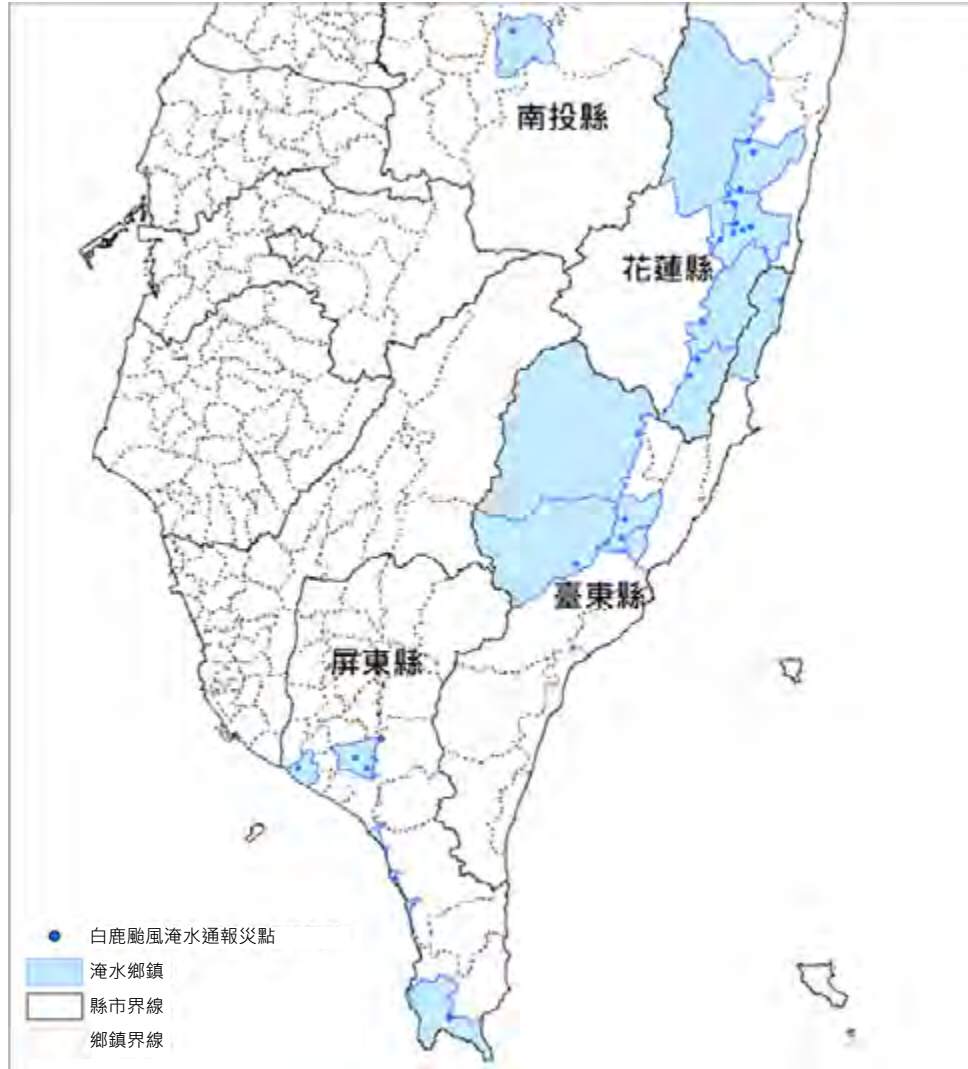
白鹿颱風淹水災點分布

(資料來源：部會署淹水災情資訊；國家災害防救科技中心繪製)

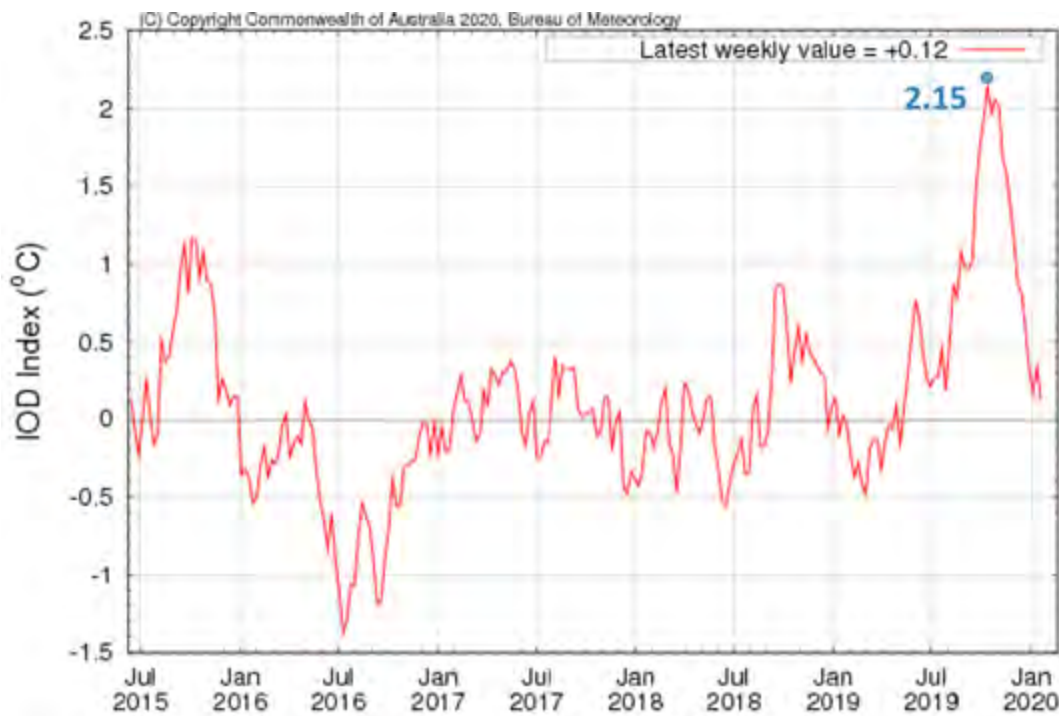
2015年7月至2019年12月的IOD指數 (資料來源：BOM)

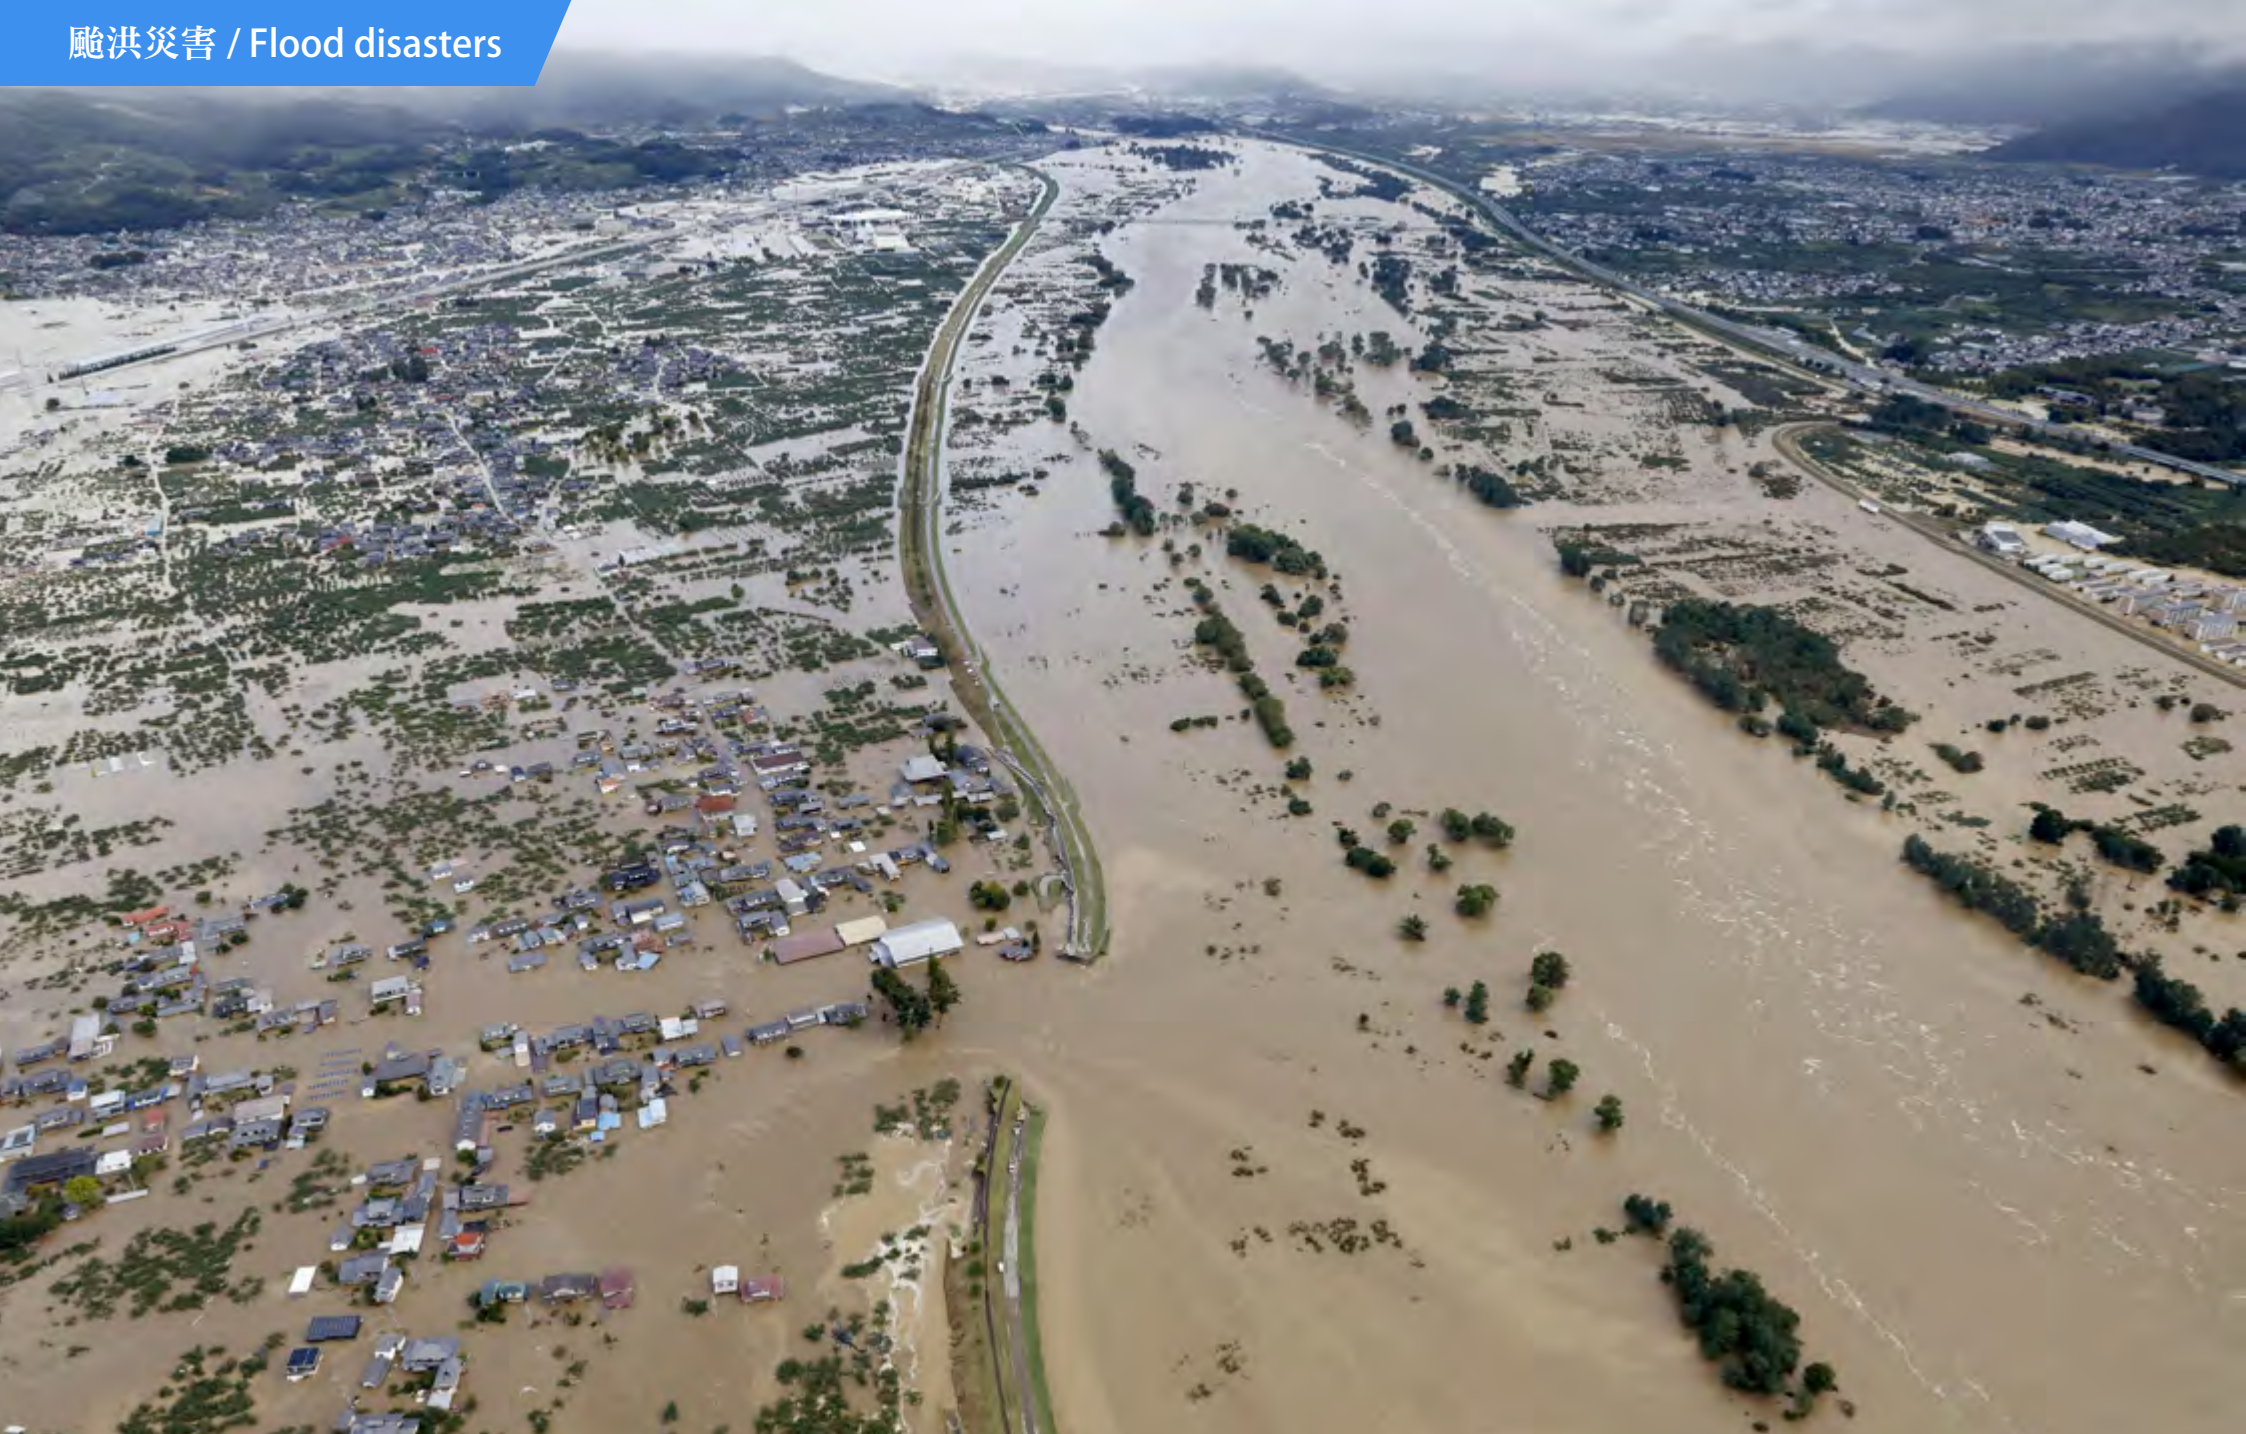
2019年10月13日於長野縣長野市千曲川潰堤造成大規模洪水氾濫(資料來源: REUTERS/ 達志影像授權提供)

根據國土交通省的統計，哈吉貝颱風總共造成全日本 20 條水系內 140 處的河岸設施受損，例如：堤防、護岸損壞、河岸侵蝕、河道阻塞、堤體漏水、河堤潰壞等，因溢流或潰堤共造成超過 47,000 家戶淹水。災情最為嚴重的地區應屬長野市千曲川的潰堤，千曲川在哈吉貝颱風期間計有 42 處的堤防設施損壞或災害回報，其中以位於長野市千曲川 58 公里處的堤防潰堤最為嚴重，堤防缺口長度達 70 公尺，造成長野縣新幹線車輛基地 10 台列車泡水。由國土交通省的水位觀測資料顯示，千曲川從上游的杭瀨下測站到鄰近潰堤處的立花測站以及下游處的柏尾橋測站，可以發現在 10 月 12 日晚間到 13 日下午，千曲川沿線水位測站都超過歷年最高水位觀測紀錄。

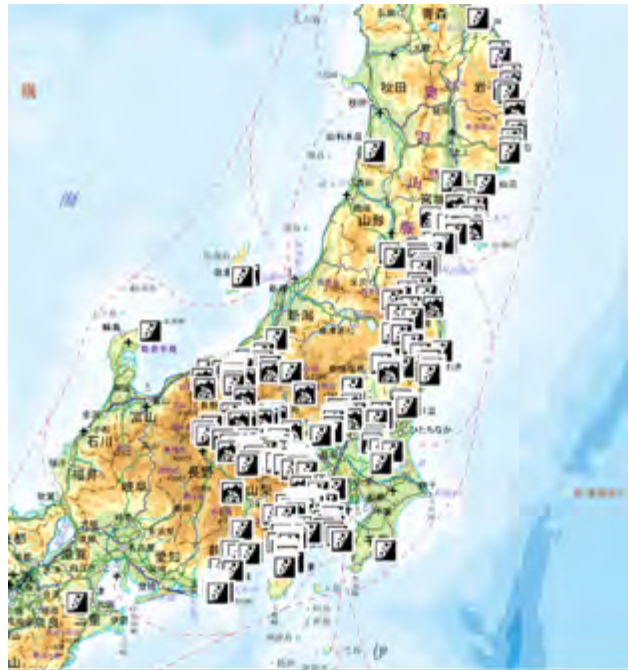
哈吉貝颱風造成的土砂災害分佈圖
(資料來源：國土交通省)

強降雨不僅造成多處淹水災害，破紀錄的降雨更造成多達 953 件坡地災害 (截至 11 月 18 日為止)，坡地災害分佈於東京都與 19 個縣，其中以宮城縣 294 件最多，其次為福島縣 138 件、岩手縣 97 件、神奈川縣 93 件、群馬縣 67 件、長野縣 58 件，罹難的人員即多達 16 名、1 人失蹤、10 人受傷。由國土交通省的地理資訊系統可看到各坡地災點的空間分布，其中，位於群馬縣富岡市發生了山崩後的土石流入民宅的情形。

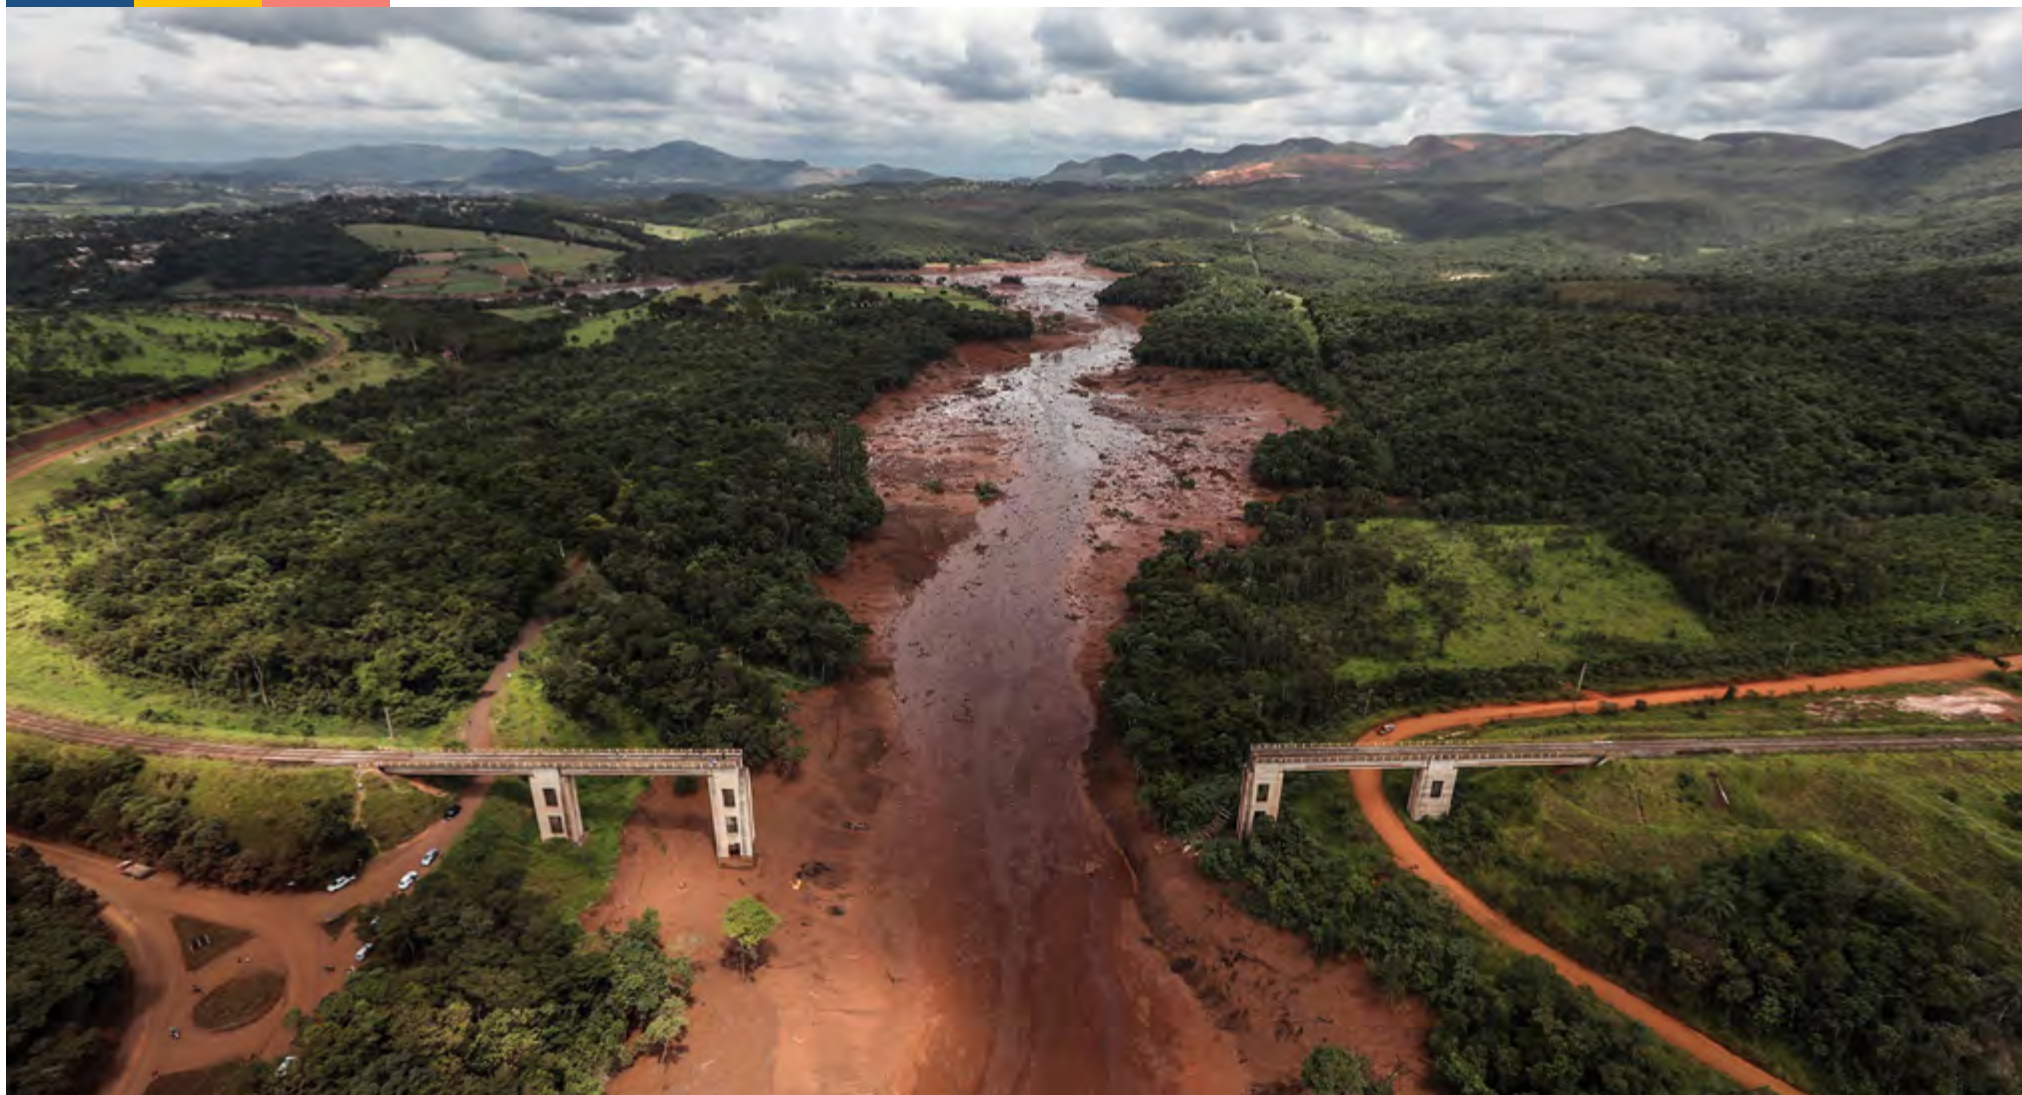
巴西布魯馬迪紐市因礦區崩塌夾雜大量泥水淹沒下游地區，造成鐵路橋梁破壞 (資料來源：歐新社 / 典匠資訊授權提供)

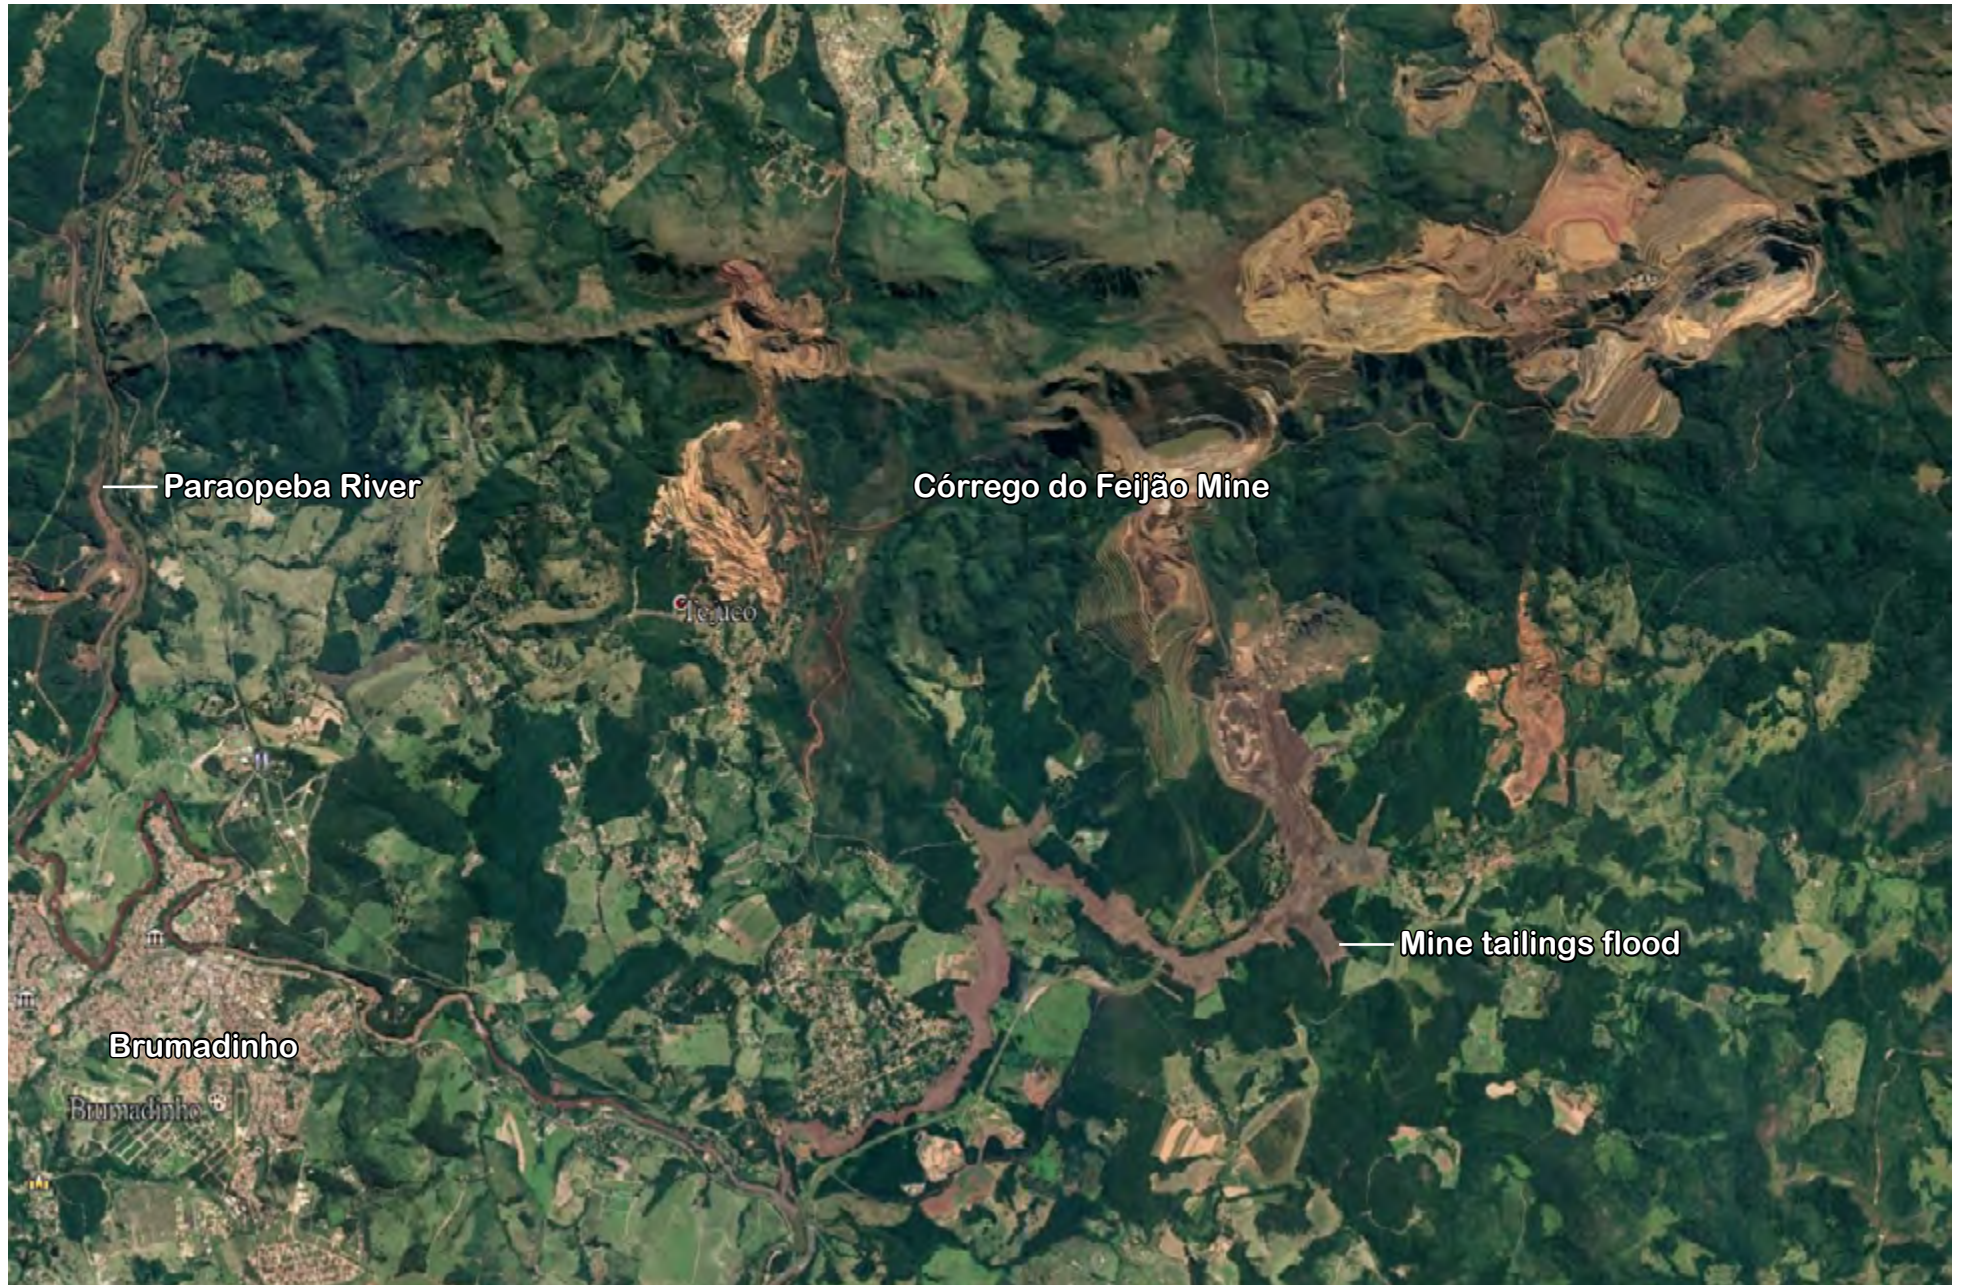
巴西布魯馬迪紐市礦渣堆置場崩塌於災後的 Google 影像 (資料來源：Google earth)

此外，根據當地消防隊調查指出，警報系統未能正確運作，未能及時通知礦工與居民逃生。而根據巴西政府調查報告指出，巴西境內共有 24,092 座尾礦壩，但 2017 年做安全檢查時只考核 3% (780 座) 的尾礦壩。同一年，被列為高風險的尾礦壩從 695 座增加到 723 座，由此顯示政府單位未能有效評估風險，做出相應的監管行動。而巴西尾礦結構物安全性是由各公司定期請獨立的稽查單位來檢查，整個流程的問題在礦產公司可以自行挑選稽查人員，提供他們自己分析的結果，因此結構物之安全考核缺乏政府把關。根據路透社的報導，有初步的證據顯示，結構物是因為結構物液化與管湧 (Piping) 而產生崩塌，而發生災害的結構物採用最便宜與最不穩定的尾礦壩設計建造。
