中央地質調查所報告第 號
委辦計畫編號 108-5226904000-07-01

山崩調查觀測技術精進與應用(1/4) 成果報告書

委託機關：經濟部中央地質調查所
執行單位：青山工程顧問股份有限公司
中華民國 108 年 12 月

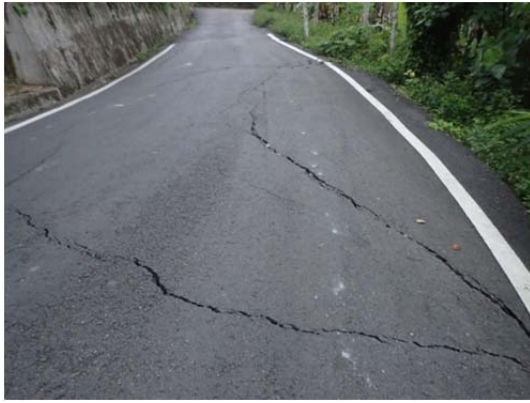
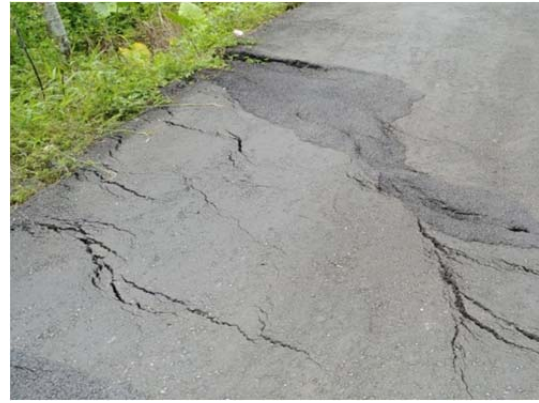
道路開裂

圖-1、樣子寮地區潛在山崩地區現場勘查成果。道路有新生裂縫

(一) 潛在山崩地區現場勘查：針對 8 處邊坡活動性相對較高之調查區進行現場勘查，包含西羅岸、太平山、廬山溫泉北坡、廬山聚落、定遠、太和、樣子寮、潮洲湖。本年度計畫執行期間，各調查區中，以樣子寮地區活動性較為明確，可見明顯地表異常徵兆，包含區域道路產生新生裂縫等，如圖-1 所示。由於樣子寮過去曾有較嚴重的災害情形，需要持續追蹤邊坡活動性。目前樣子寮地區已有嘉義縣政府及農委會水保局等單位投入調查及治理，本計畫相關工作成果可供參考。

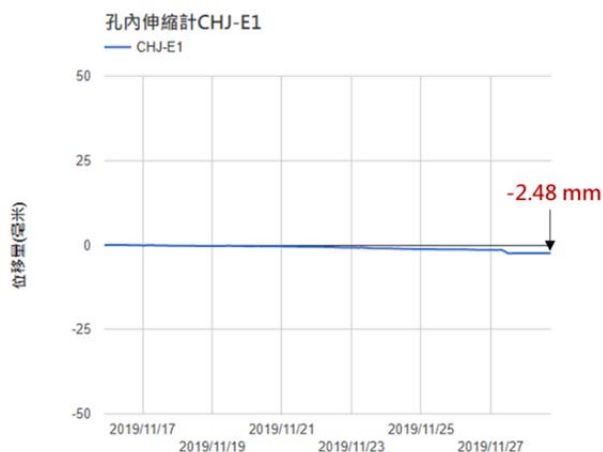
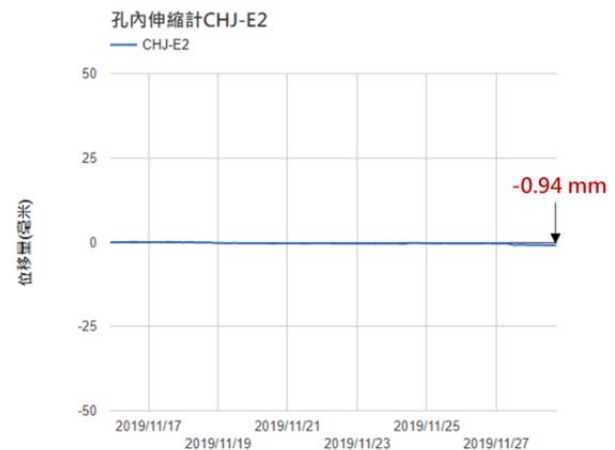
(a) CHJ-E1 孔內伸縮計(與測傾管共構)

(b) CHJ-E2 孔內伸縮計(與測傾管共構)

圖-14、CHJ-E1 及 CHJ-E2 孔內伸縮計(與測傾管共構)觀測成果

- (1) **測傾管與孔內伸縮計共構安裝設計**：本年度計畫先進行忠治籃球場之現場勘查後，選擇於活動性較高之 CHJ-B2 測傾管附近，進行相關工作規劃，如 6.2.2 節，第一及二項說明。並完成配置圖說，如圖 6-14 所示。包含 CHJ-B3 測傾管與孔內伸縮計共構，及 CHJ-B4 測傾管與孔內伸縮計及 TDR 共構。現場儀器佈設概況，如圖 6-22 所示。
- (2) **測傾管量測**：本年度針對 CHJ-B3 及 CHJ-B4 測傾管，共完成 3 次量測，如圖 6-16 所示。目前功能大致正常。
- (3) **孔內伸縮計量測**：原計畫 1 孔，本年度計畫最後增加 1 孔，共 2 孔。分別於 CHJ-B3 及 CHJ-B4 孔設置孔內伸縮計，編號 CHJ-E1 及 CHJ-E2。將鋼索設置 10 m 深之孔內，配合孔口配重方式，進行穩定量測。利用 LVDT 位移計量測孔內伸縮計之變化，容許變位量 30 cm。採自動化方式量測，觀測成果如圖 6-24 所示。每 5 分鐘紀錄一筆資料，如圖 6-25 所示。目前 CHJ-E1 及 CHJ-E2 孔內伸縮計無明顯異常變化，顯示與測傾管共構方式，尚屬可行。由於觀測期間尚短，本計畫後續將再持續觀測，取得長期觀測成果，回饋評估。

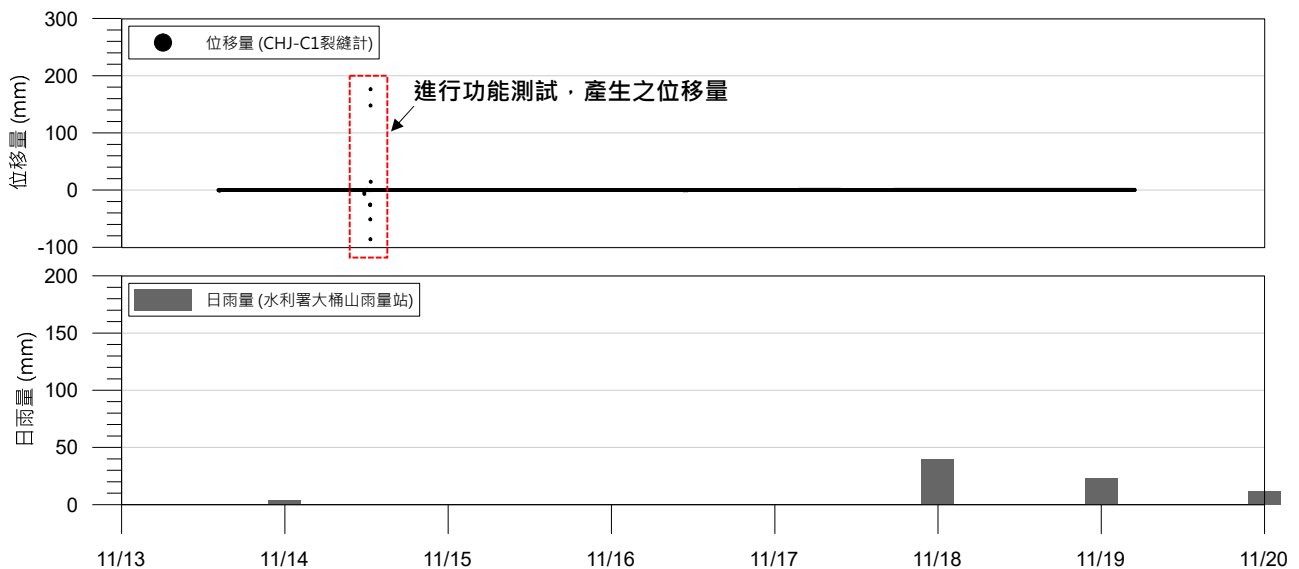
圖-17、利用 LoRa 通訊技術之裂縫計觀測成果

Fig. 17 Observation result of crackmeter based on LoRa communication technology

2.物聯網技術適用性研究(現地測試)：本年度計畫規劃於新北市烏來地區忠治籃球場作為物聯網技術測試場址，進行物聯網之布建，根據前述文獻回顧成果，通訊技術採用 LoRa 之低功耗廣域網路 LPWAN 技術進行測試，現場物聯網布建情形如圖-16 所示，並利用裂縫計的變位量作為物聯網技術測試之物理量變化。本計畫透過數日的資料接受，來觀察其位移點數據接收量，並與鄰近水利署之大桶山雨量站(編號 01A440)，依據降雨量多寡(晴天、雨天)，做為比較基準。由圖-17 可知，裂縫計於功能測試時所產生之位移量有確實接收，其餘位移量之點位數量隨時間增加而增加。由於觀測期間尚短，本計畫於後續年度將持續觀測，待收錄較長期的觀測資料，以回饋評估 LoRa 技術之表現。

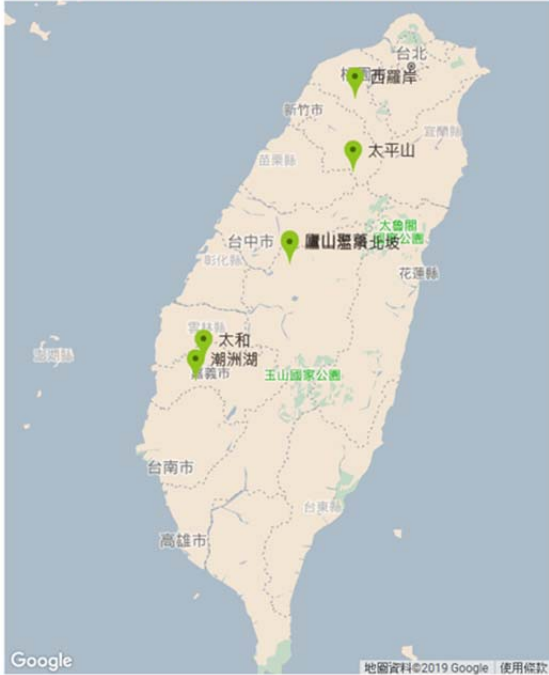
圖-19、科技部災害管理資訊研發應用平台介接本計畫調查區警戒管理燈號情形
Fig. 19 Providing the management indicator amount of survey area to disaster management information development and application platform of the Ministry of Science and Technology

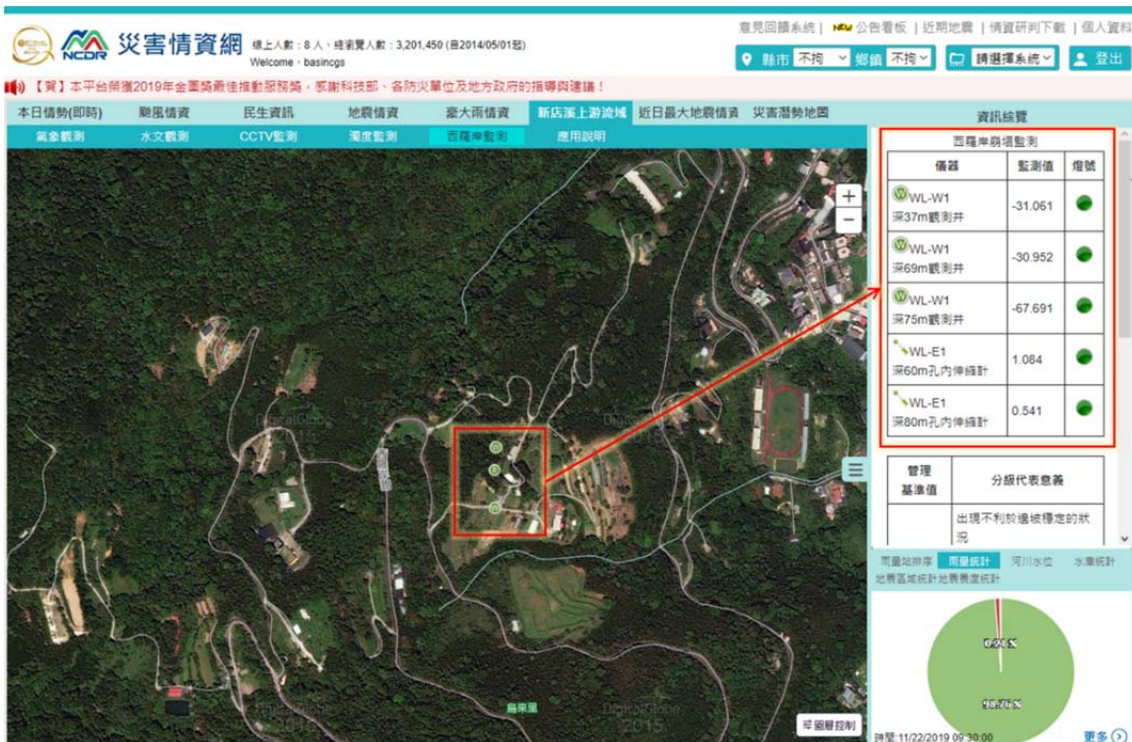
圖-20、NCDR 災害情資網介接本計畫西羅岸調查區觀測資料及警戒管理燈號情形
Fig. 20 Providing the interface service of observation data and early warning light of Hisloan area to NCDR

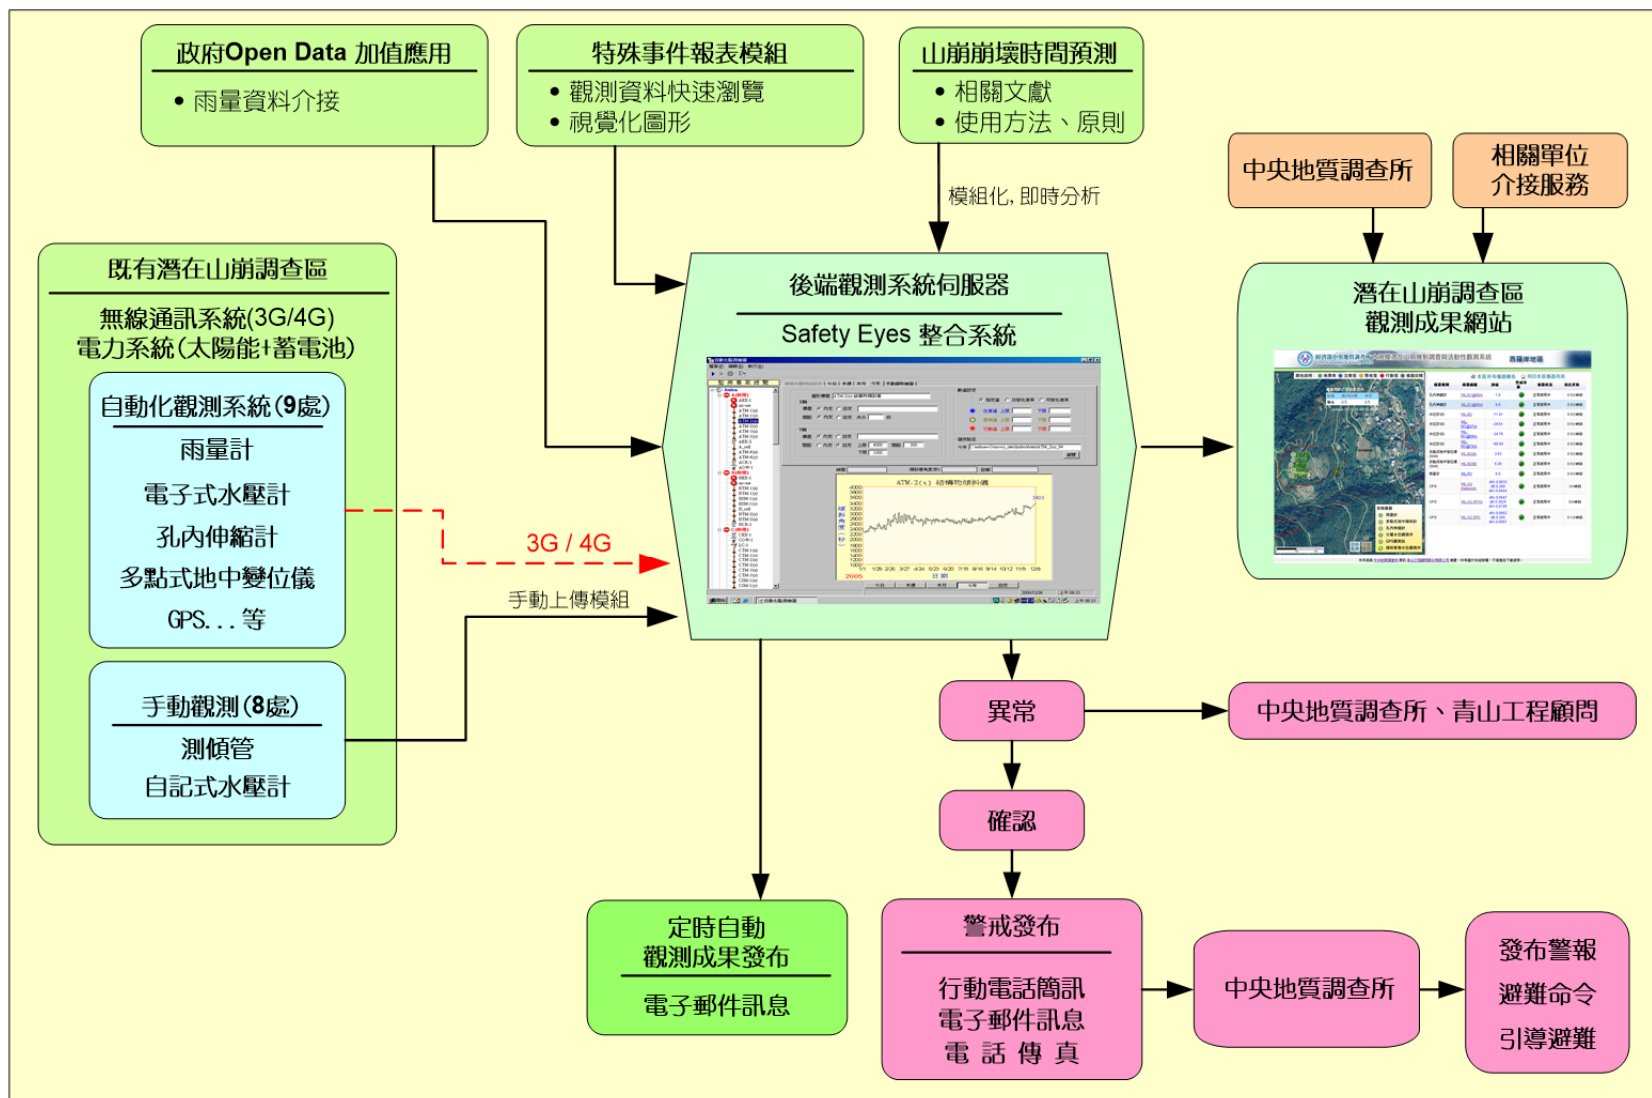
圖 2-3、本計畫潛在山崩活動性觀測系統架構圖
 Fig. 2.3 Structure chart of potential landslide activity observation system

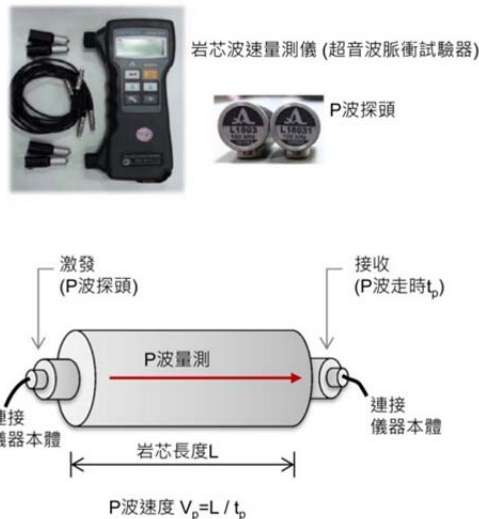
圖 2-6、岩芯波速量測示意圖

1. 岩芯波速量測：進行岩芯波速量測之岩芯物理性質量測研究，輔以孔內試驗探測可能遭遇破碎岩層，而無法順利施測之情形。本計畫利用超音波脈衝儀測得岩芯波速行為，可測得 P 波速度，詳圖 2-6 所示。岩芯波速量測結果屆時可與相關結果比對。岩芯波速量測每 m 量測一筆資料，包含 2 孔，總深 280 m。若遭遇如剪裂帶或剪裂泥等地質條件較差處，則再局部加密量測，以取得更具代表性之資料。試驗成果請參閱第三章。

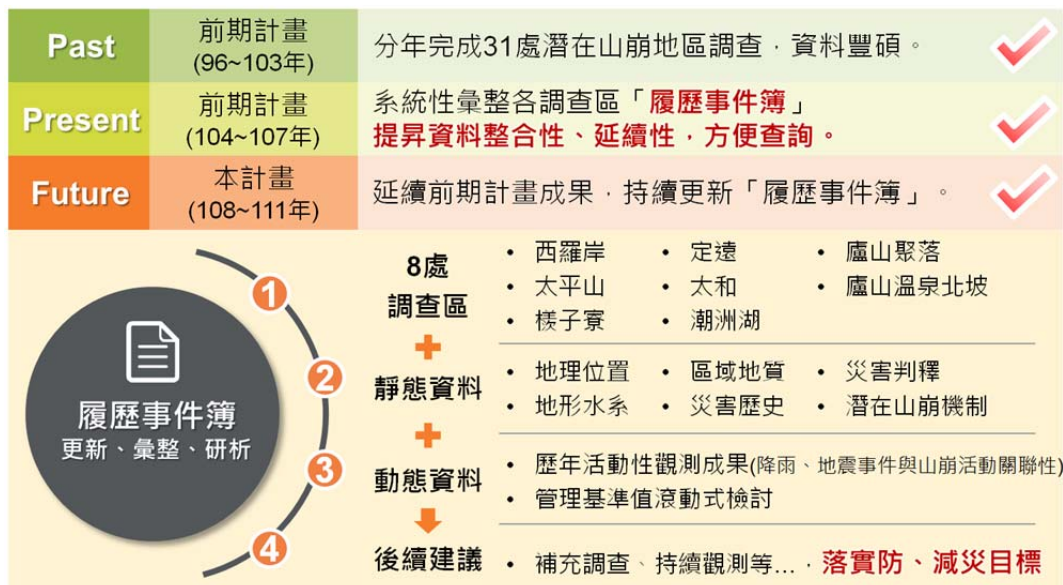
圖 2-9、調查區履歷事件簿更新、彙整及研析架構

Fig. 2.9 Structure of compiling the resume and study works of investigation areas

系統性彙整及累積各調查區之調查成果，有利於後續的查詢、研析及應用。前期計畫已採「履歷事件簿」方法，整合調查區不同時期的調查成果，並進行資料更新、彙整及研析。本計畫延續前期計畫成果，持續各調查區之「履歷事件簿」更新、彙整及研析。本年度計畫共計 8 處調查區，大致包含靜態及動態資料之更新及彙整，並提出後續建議，如圖 2-9 所示，詳細內容請參閱第四章，說明如下：

- 一、**靜態資料**：包括調查區之地理位置、地形水系、區域地質、災害歷史、災害判釋、潛在山崩機制等。
- 二、**動態資料**：包括調查區歷年活動性觀測成果、降雨、地震事件與山崩活動關聯性等資料，並持續檢討修訂各調查區管理基準值。
- 三、**後續建議**：製作各調查區專章報告，並依據調查及觀測成果，提出後續工作建議，如補充調查、持續觀測等。

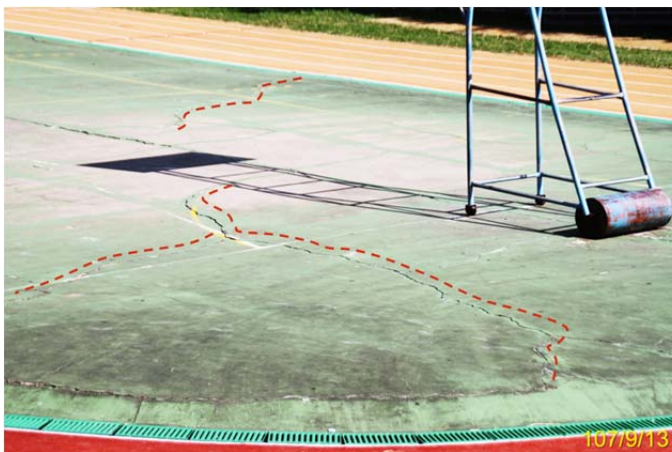
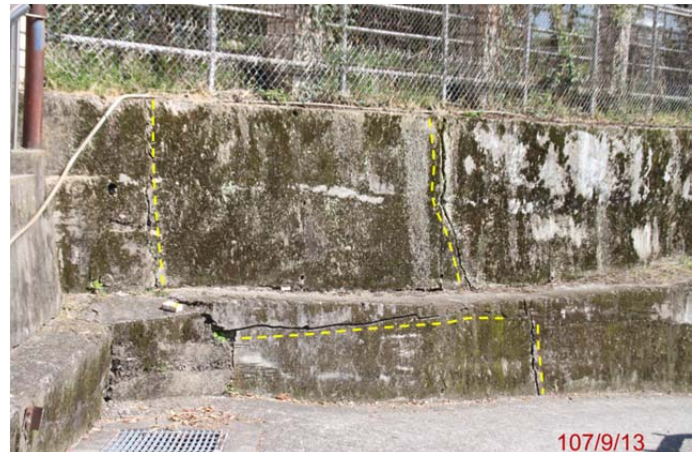
(a)廬山國小操場地坪開裂

(b)廬山國小擋土結構物開裂

圖 3-8、廬山聚落現況。可見地坪、結構物開裂，可能為邊坡活動表徵

由現場勘查結果，發現廬山聚落地區之地坪及附近擋土牆等結構物有開裂現象，詳圖 3-8 所示，顯示可能為邊坡活動表徵。此外，比對多期遙測影像發現，廬山聚落下邊坡近期有三次較為明顯的崩塌事件，包含 2008 年辛樂克颱風、2009 年莫拉克颱風及 2017 年 0601 豪雨事件，說明如下：

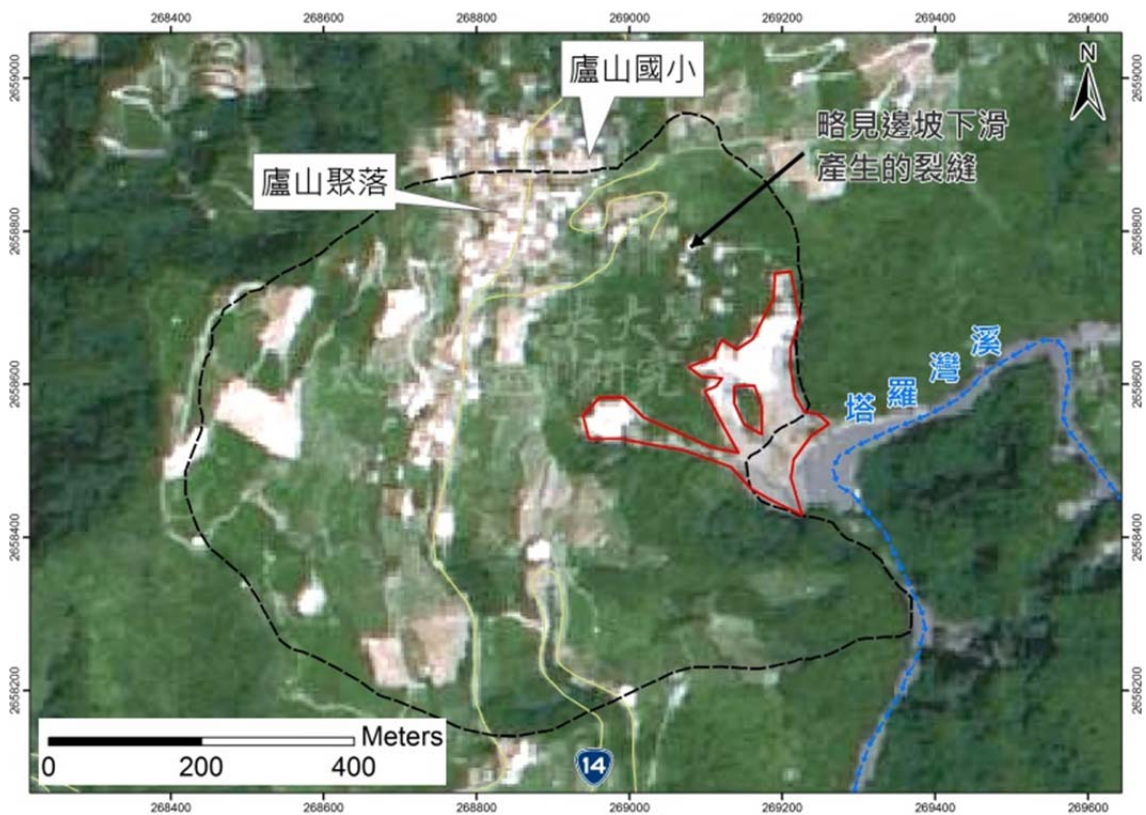
(b) 2008 年，辛樂克颱風後廬山聚落下邊坡出現崩塌裸露 (如紅色圈繪處) (SPOT 衛星影像)

圖 3-9、廬山聚落歷年影像

- 一、**2008 年辛樂克颱風**：廬山聚落下邊坡於 2008 年辛樂克颱風後，坡趾附近出現崩塌情形，詳圖 3-9b 所示。此外，崩塌範圍頭部並略見有裂縫，初步研判為邊坡下滑而產生的裂縫。
- 二、**2009 年莫拉克颱風後**：廬山聚落下邊坡崩塌範圍有向上擴大情形，詳圖 3-9c 所示。
- 三、**2017 年 0601 豪雨事件**：崩塌範圍已接近至廬山聚落，詳圖 3-9d 所示，顯示區域的潛在邊坡活動性。

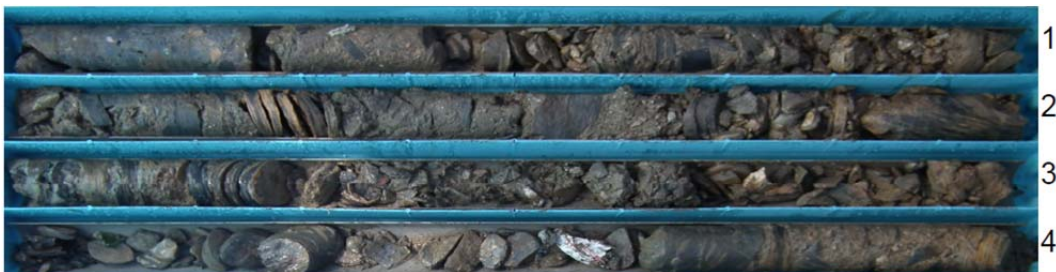
圖 3-11、廬山聚落 LS-B2 岩芯照片(深度 1~4m)

一、**岩屑層**：岩屑層厚度約 2~21.5 m，主要由破碎或風化的板岩、變質砂岩與土壤組成，如圖 3-11 所示。

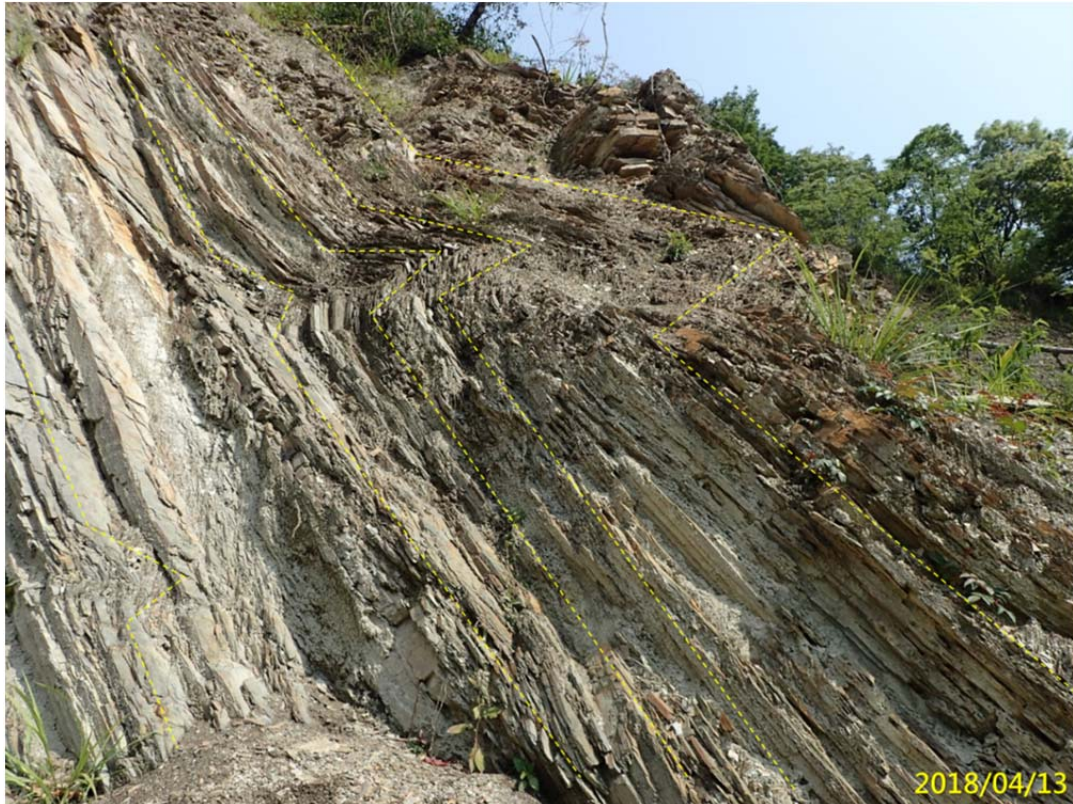
圖 3-14、廬山聚落下邊坡裸坡區，可見劈理面產生挫曲(Buckling)變形
Fig. 3.14 The cleavage plane deformed with buckling characteristics at the lower uncovered slope area of Lushan settlement

二、**岩層**：岩屑層以下為岩層，岩性主要為黑色粉砂板岩，偶夾灰色砂岩，板劈理發達。露頭可見劈理面挫曲(Bukling)變形，如圖 3-14 所示。在廬山聚落下邊坡崩塌裸露地，可發現存有灰黑色剪裂帶，其劈理呈現波浪狀變形，如圖 3-15 所示。比對鄰近 LS-E2 岩芯，發現在地表下約 79m 處，具劈理急折的現象，如圖 3-17 所示。此外，廬山聚落區域附近露頭可見劈理傾向朝西傾斜之露頭，如圖 3-18 所示，與坡趾朝東傾斜之露頭相反，如圖 3-19 所示。綜合本計畫工作成果，廬山聚落地區岩層，由下至上可再細分為 A、B、C 三層，說明如下：

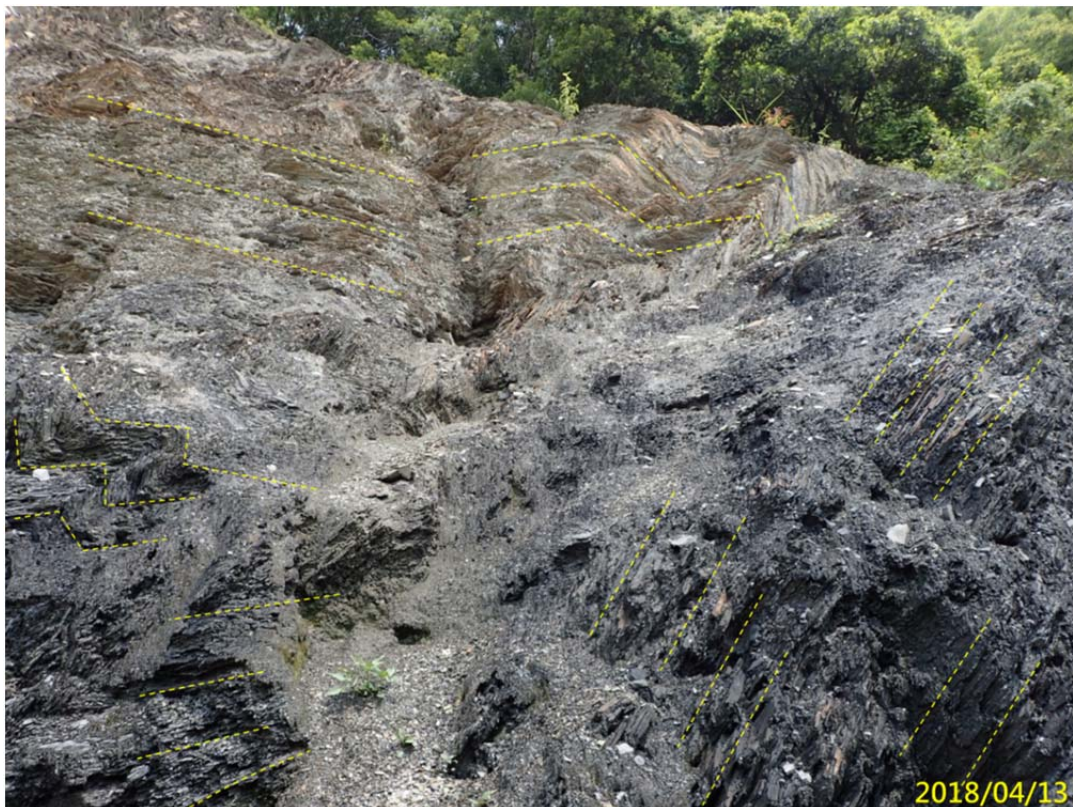
圖 3-15、廬山聚落下邊坡裸坡區，可見灰黑色剪裂帶出露，劈理面呈波浪般的變形
Fig. 3.15 Gray-black shear zone outcrops and the cleavage plane deforms like wave at the lower uncovered slope area of Lushan settlement

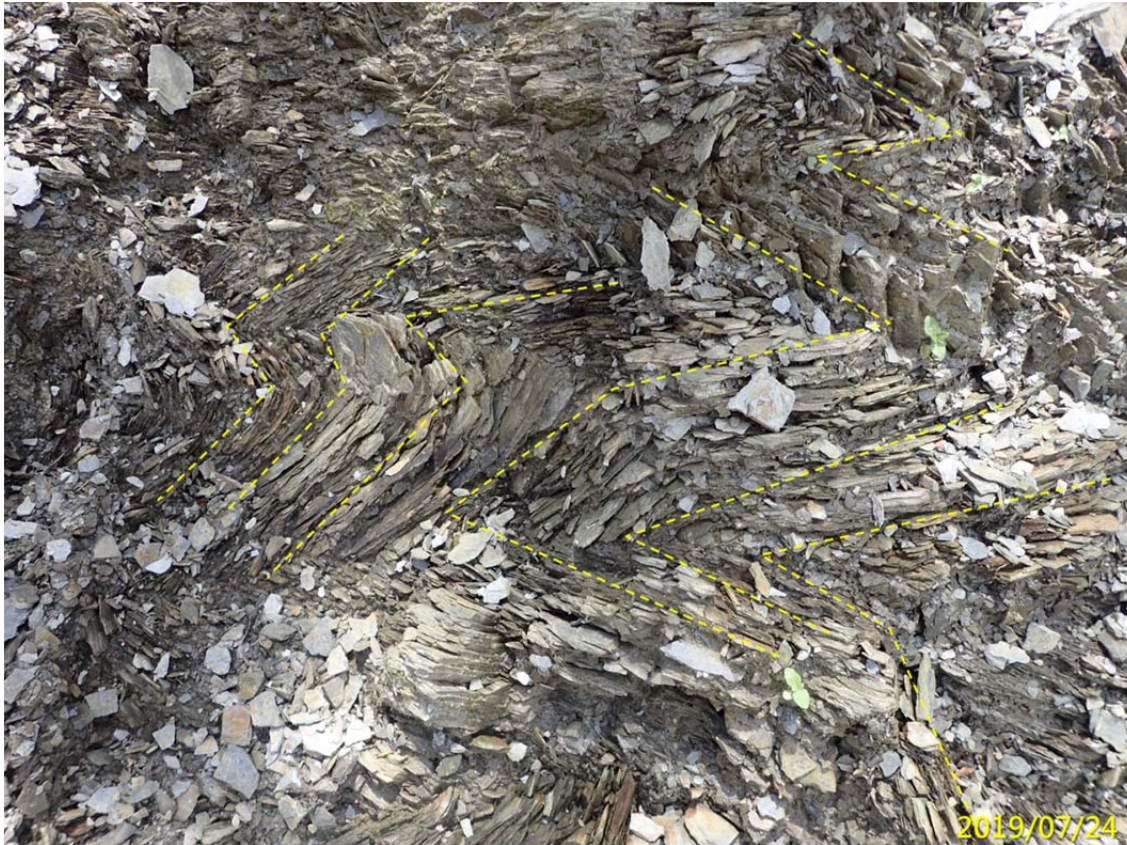
圖 3-16、廬山聚落附近露頭。劈理呈急折變形

Fig. 3.16 The cleavage shows sharply deformation at Lushan settlement

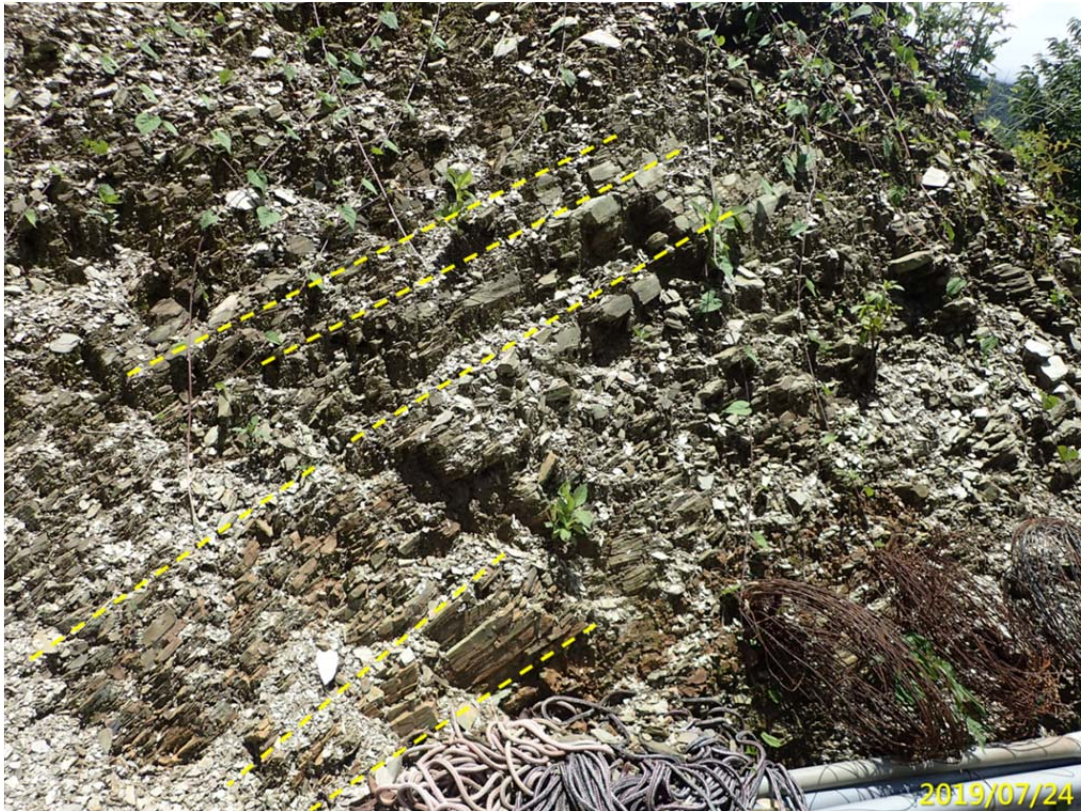
圖 3-18、廬山聚落附近露頭。劈理朝西傾斜，與坡趾朝東傾斜之劈理傾向相反
Fig. 3.18 Cleavage outcrop at Lushan settlement toward west to incline, which is opposite to cleavage east to incline at the toe of slope

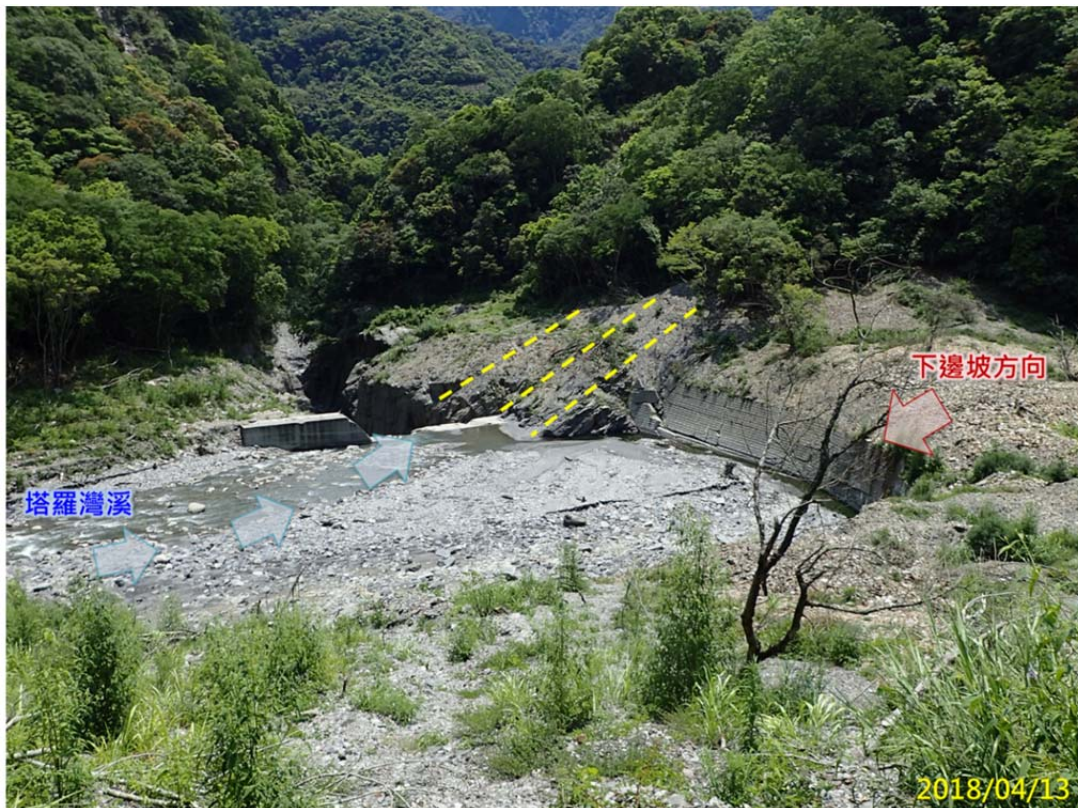
圖 3-19、廬山聚落坡趾露頭。位於塔羅灣溪附近，劈理大致傾東傾斜
Fig. 3.19 Outcrop at the toe of slope of Lushan settlement close to Talowan river, the cleavage is approximately toward east to incline

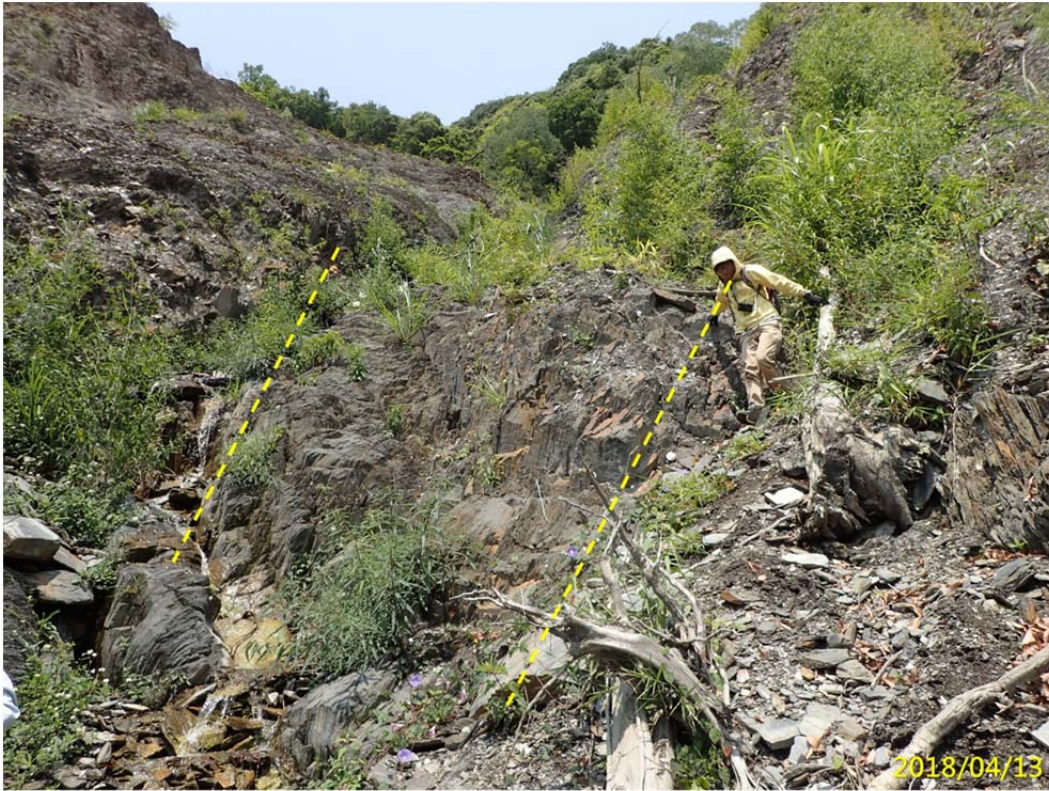
圖 3-20、廬山聚落坡趾露頭。主要為粉砂質板岩間夾砂岩

Fig. 3.20 Outcrop at the toe of slope of Lushan settlement close to Talowan river.
The material mainly consisted of silt sandy slate mixed with sandstone

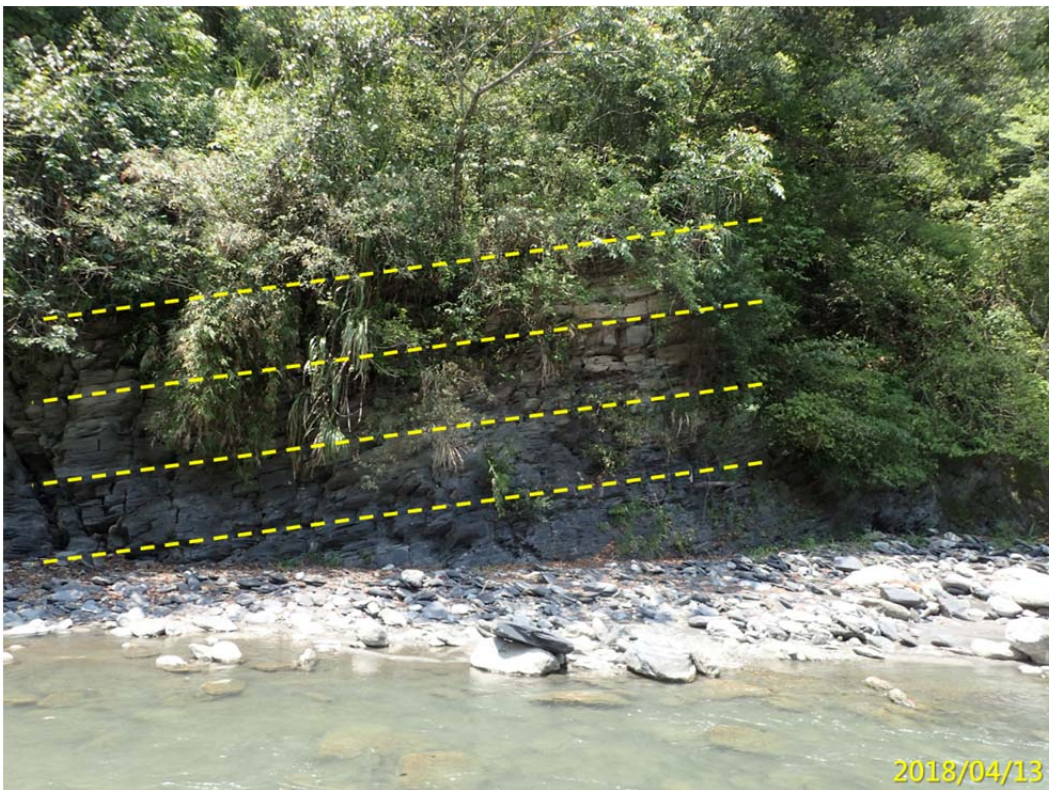
圖 3-21、廬山聚落坡趾露頭。位於塔羅灣溪附近，岩性主要為板岩間夾砂岩

Fig. 3.21 Outcrop at the toe of slope of Lushan settlement close to Talowan river.
The material mainly consisted of slate mixed with sandstone

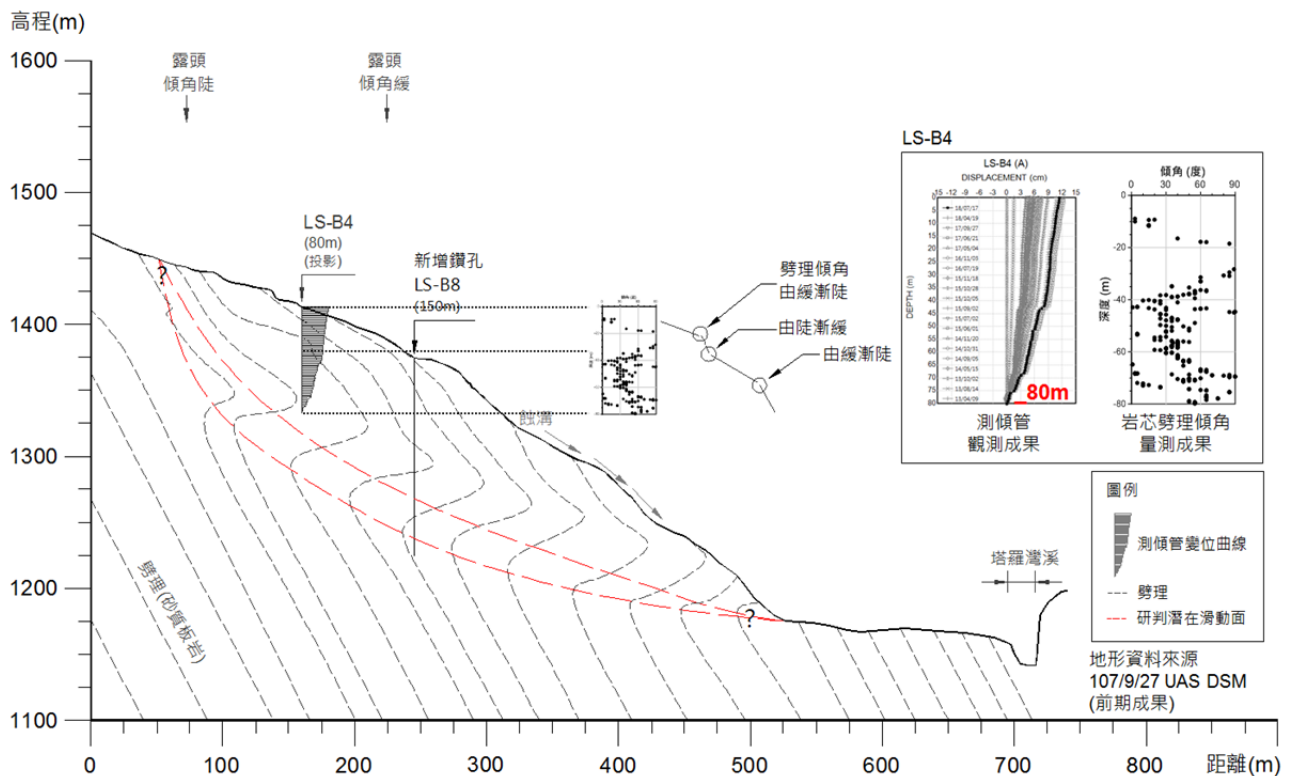
圖 3-23、廬山聚落新增地質鑽探剖面示意圖(B-B' 剖面，位置如圖 3-22 所示)
Fig. 3.23 Illustration profile of adding new geologic drilling borehole of Lushan settlement (B-B' cross section, the location is shown as Fig. 3.22)

(二) 擴大調查範圍。前期地質鑽探集中於頭部，本計畫調查擴展至坡腹。提昇區域的調查精度，掌握剪裂帶分佈：除規劃較深的地質鑽探外，本年度計畫同時希望提升面的調查精度。前期地質鑽探多集中於頭部，對於目前廬山聚落下邊坡 2017 年崩塌裸露出露灰黑色剪裂帶分佈，尚無法充分掌握。本年度將調查擴展至坡腹，以掌握廬山聚落下邊坡剪裂帶可能分佈範圍，提供分析區域潛在山崩機制參考。

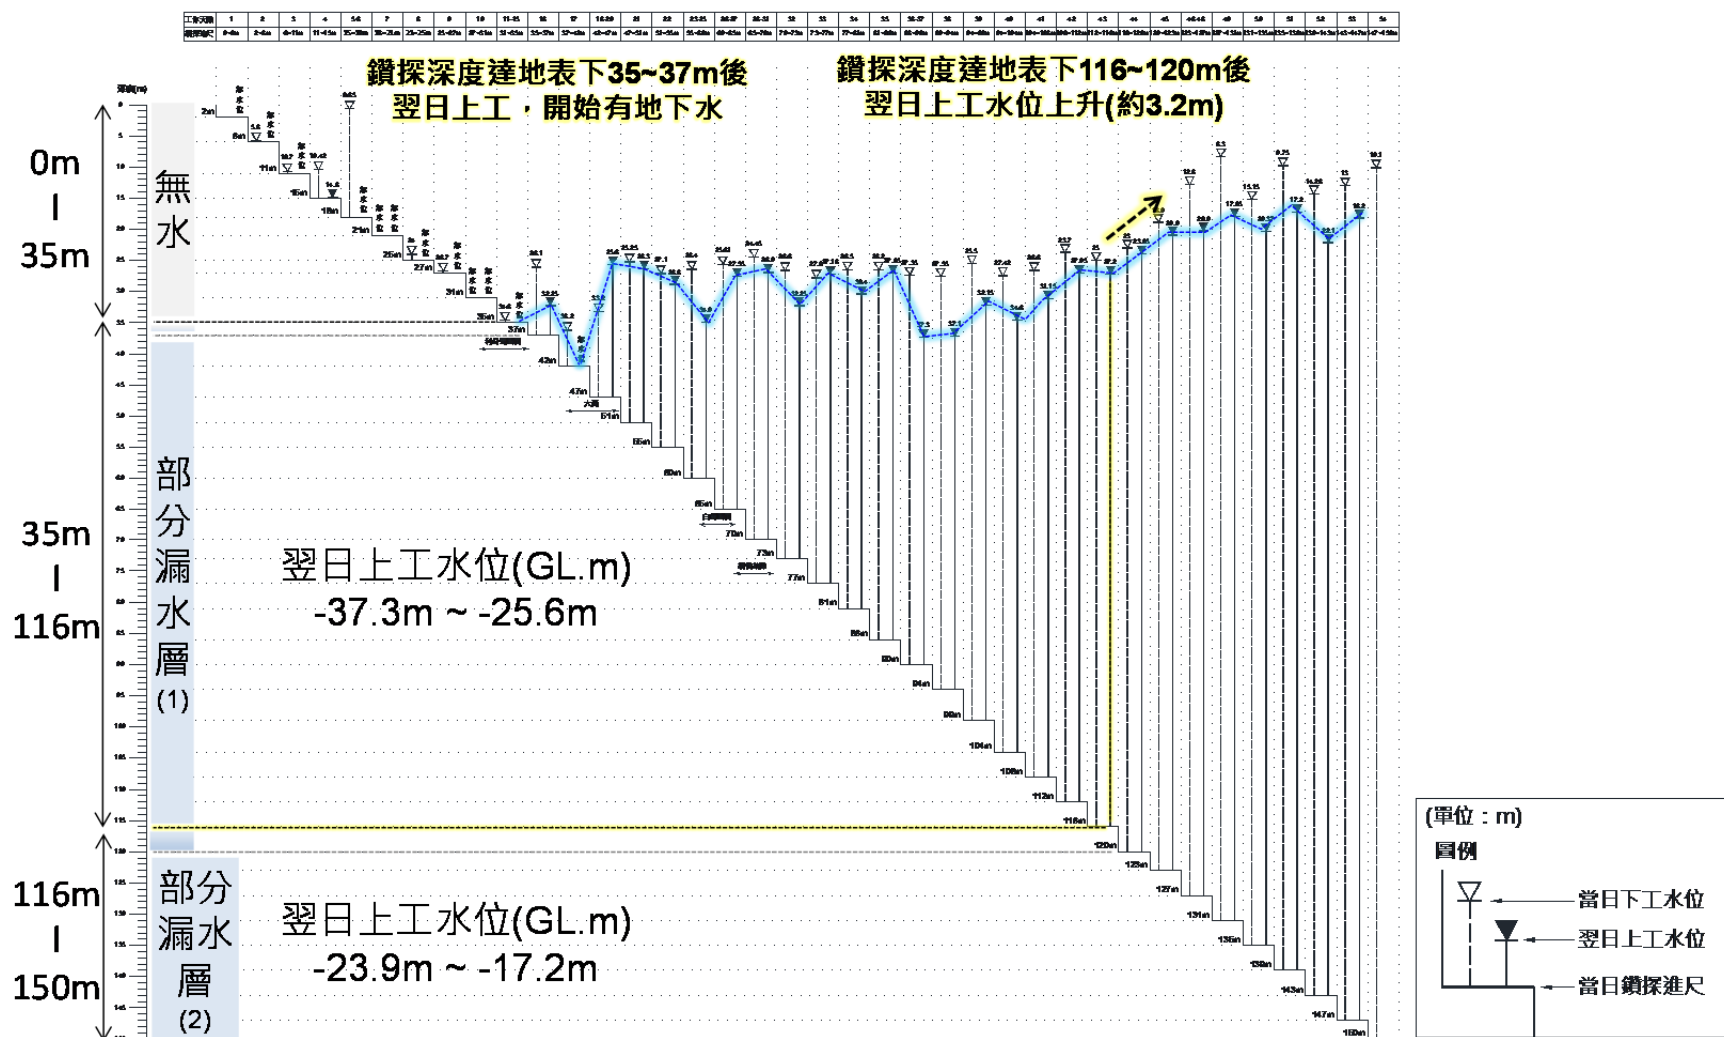
圖 3-31、廬山聚落地區 LS-B8(150m)鑽探進尺與當日下工、翌日上工水位變化圖

1. 透水層-完全漏水層：鑽探進尺 0~35 m，其當日下工及翌日上工均無量測到水位，研判為透水層-完全漏水層。
2. 半透水層-部分漏水層(1)：鑽探進尺 35~116 m，其翌日上工水位約地表下 37.3~25.6 m，隨鑽探進尺增加，翌日上工水位變化不大，惟部分深度範圍，有下降情形，下降幅度約 6~10 m 不等，顯示有部分漏水情形，故依翌日上工水位變化特性，綜合研判半透水層-部分漏水層(1)。
3. 半透水層-部分漏水層(2)：鑽探進尺 116~150 m，其翌日上工水位約地表下 23.9~17.2 m，相較於半透水層-部分漏水層(2)之翌日上工水位，有上升現象，上升幅度約 3.2 m。隨鑽探進尺增加，翌日上工水位，有逐漸增加情形，惟部分深度範圍，有下降情形，下降幅度約 2~4 m 不等，顯示有部分漏水情形，故依翌日上工水位變化特性，綜合研判半透水層-部分漏水層(1)。

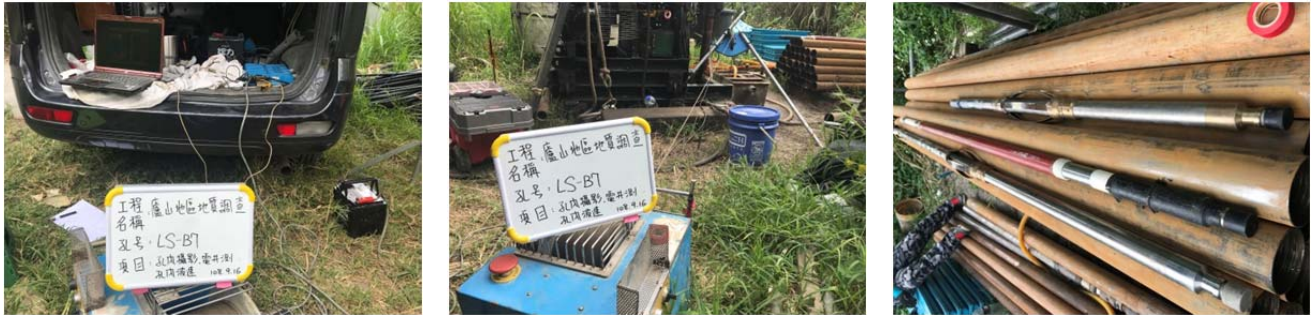
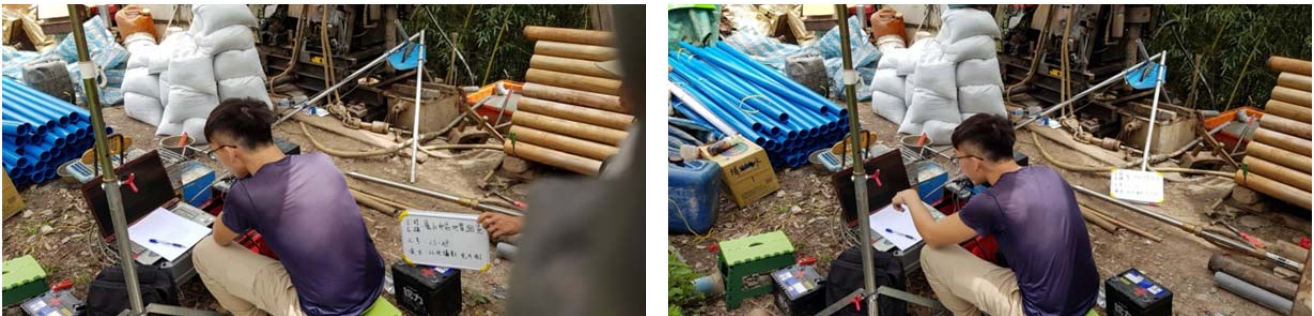
LS-B7 (130 m)

LS-B8 (150 m)

圖 3-37、南投縣仁愛鄉廬山聚落地區地區井測施作情形
Fig. 3.37 Logging in progress of Lushan settlement.

項次	試驗項目	施測時		施測範圍 (地表下)	備註
		套管位置 (地表下)	地下水位 (地表下) (回水施測)		
LS-B7 (130 m)					
1	孔內 超音波攝影	4 m	8.5 m	2~130 m	共取得 850 個不連續面位態。
2	電井測	4 m	8.5 m	4~130 m	施測時地下水位約地表下 8.5 m，採回水施測。套管位置約地表下 4 m。
3	孔內波速試驗 (懸盪式井測)	-	-	49~130 m	4~49 m 遭遇較破碎、軟弱之岩層無法解析，故由地表下 49m 開始施作。
LS-B8 (150 m)					
1	孔內 超音波攝影	8 m	22 m	9~150 m	共取得 1259 個不連續面位態。
2	電井測	8 m	22 m	8~150 m	施測時地下水位約地表下 22 m，採回水施測。套管位置約地表下 8 m。
3	孔內波速試驗 (懸盪式井測)	-	-	47~150 m	8~47 m 遭遇較破碎、軟弱之岩層無法解析，故由地表下 49 m 開始施作。

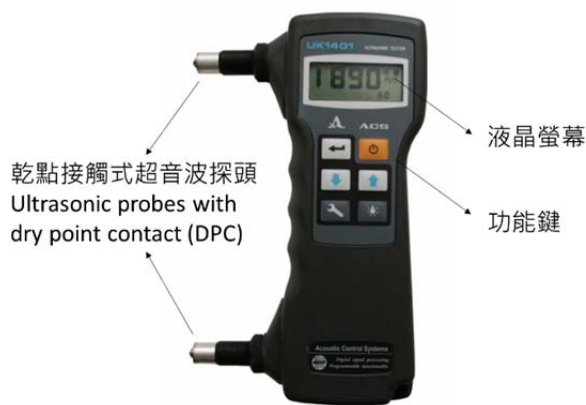
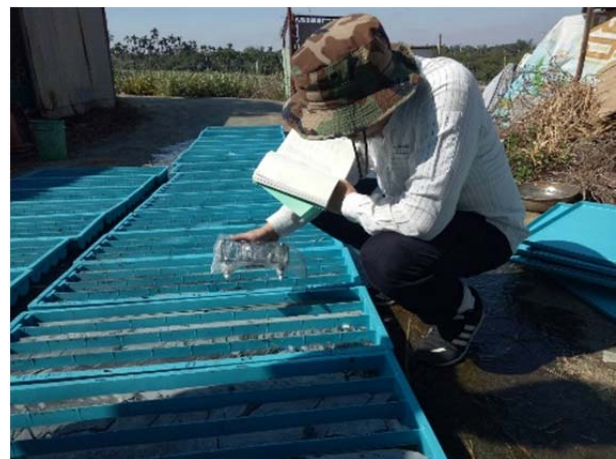
(a) UK1401 超音波探測儀

(b) 將 UK1401 超音波探測儀貼附於岩心表面上，並讀取顯示之 P 波速度值，加以記錄

圖 3-42、UK1401 超音波探測儀及岩芯波速量測情形

本計畫採用俄國 AKC 公司所生產之乾點式超音波探測儀 UK1401，進行岩芯波速量測，如圖 3-42(a)所示。UK1401 超音波探測儀有兩端探頭，一端為發射端，一端為接收端，其超音波探頭係利用銦鈦酸鉛(Lead Zirconate Titanate, PZT)晶體壓電效應產生應力波，透過觸點將應力波傳入試體內部。在另一頭接收超音波能量時，根據其相位及大小反推振幅及波速。在量測兩端為固定距離下，經儀器內部計算，可求得試體之 P 波速度 V_p 。超音波探測儀 UK1401 探頭為乾點接觸式，故不需塗上耦合劑。本計畫採用量測時將探頭固定垂直於岩芯試體表面，每公尺岩芯量測一次，以求得岩芯試體之 V_p ，試驗過程如圖 3-42(b)所示。

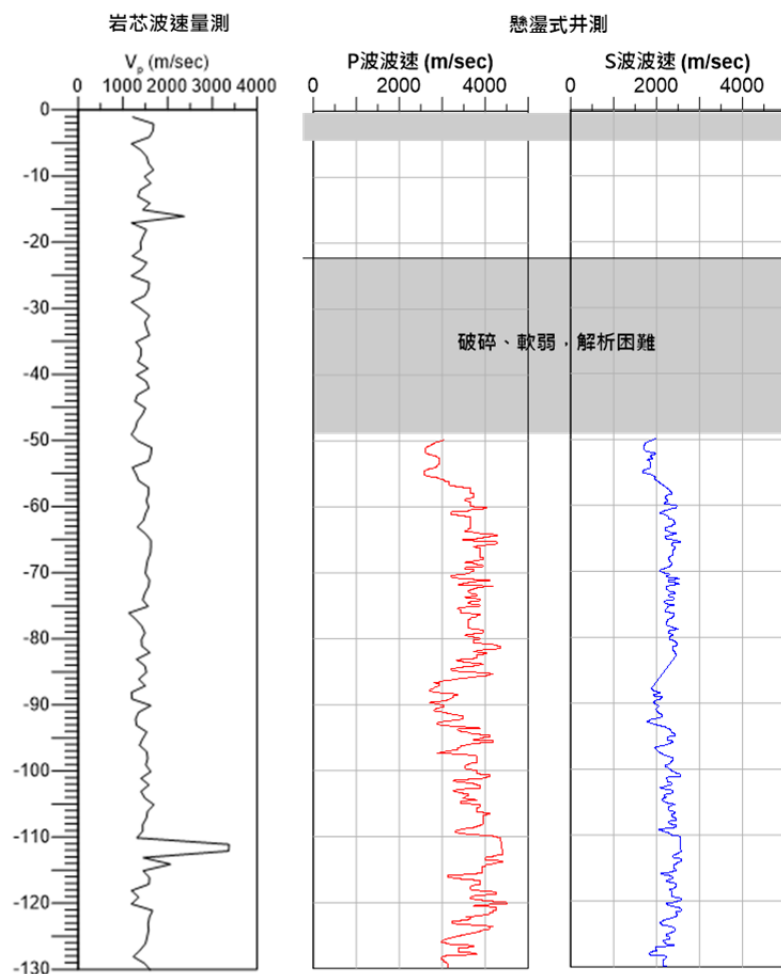
圖 3-43、廬山聚落地區 LS-B7(130 m)岩芯波速量測成果

以 LS-B7 及 LS-B8 之岩芯波速量測成果來說，其 V_p 值相較於孔內波速探測所獲得之 V_p 值，有偏低的情形。研判原因主要為 LS-B7 及 LS-B8 等兩孔岩芯具有不少的裂隙，致使超音波能量衰減，量測值而有偏保守的情形。然較完整岩芯段仍有較高的 V_p 值，並與孔內波速探測結果略為一致，也可反映岩芯波速結果能顯示因岩體破碎程度不同而形成的物理性質差異，仍有參考價值。在後續工作時，建議可以孔內波速探測為主，而當遇到破碎軟弱地層，須以套管保護孔避，避免坍孔，因而孔內波速探測不能進行時，可以岩芯波速量測為輔。

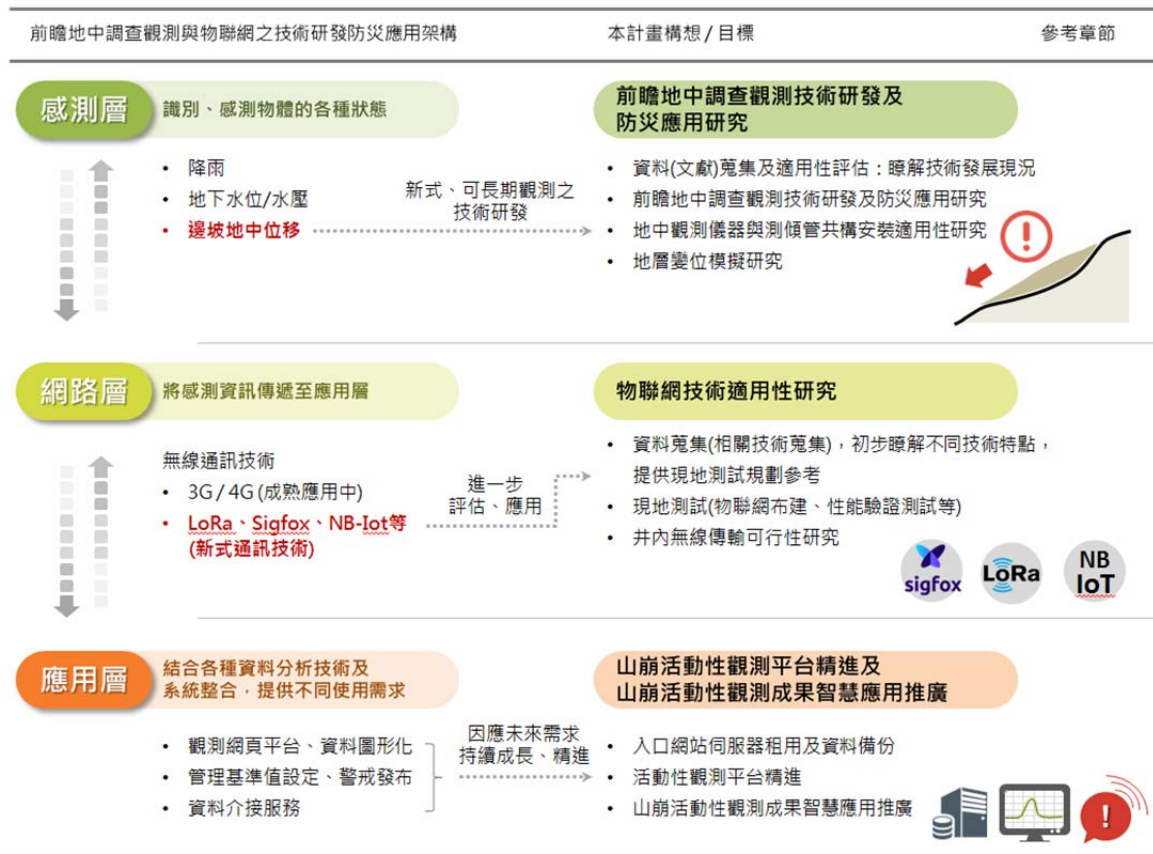
圖 6-1、物聯網架構
Fig. 6.1 Structure of internet of things

物聯網(Internet of Things, 簡稱 IoT)係指物品與物品間的聯網。物聯網在概念上可分為三層架構，包含感測層、網路層與應用層等，如圖 6-1 所示。感測層主要為識別、感測物體的各種狀態。網路層係將感測資訊傳遞至應用層。最後應用層結合各種資料分析技術及系統整合，提供不同使用需求。由於物聯網相關技術日益進步，故本計畫執行期間將持續進行相關應用研究，期以提升相關技術。感測層部分，本年度計畫進行前瞻地中調查觀測技術研發及防災應用研究(詳 6.2 節)。網路層部分，本年度計畫進行物聯網技術適用性研究(詳 6.3 節)。有關應用層部分，本計畫進行山崩活動性觀測平台精進及山崩活動性觀測成果智慧應用推廣(詳 7.1 節)。本章主要針對感測層及網路層進行相關研究，請參閱 6.2~6.3 節。

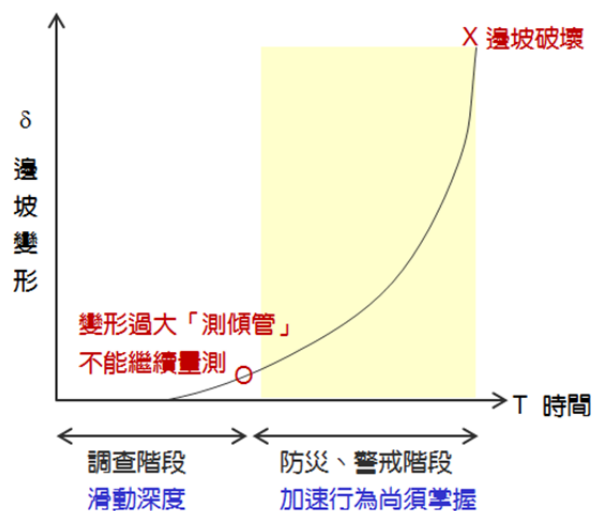
圖 6-5、邊坡位移加速破壞示意圖

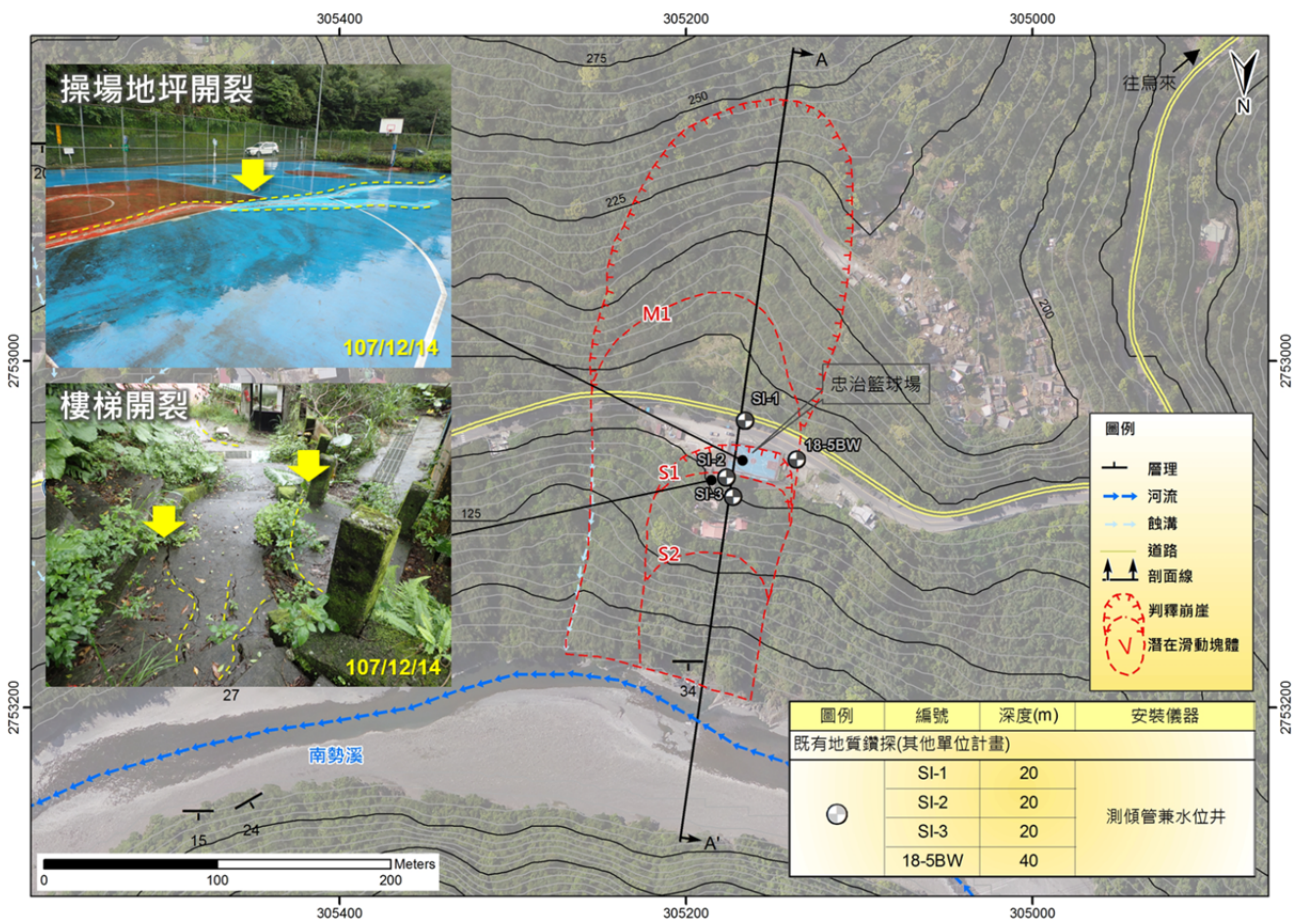
圖 6-6、忠治籃球場既有地質鑽探及測傾管平面位置圖

Fig. 6.6 Plane map of the location of existing boreholes and inclinometer casings at Zhongzhi basketball court
