中央地質調查所報告第 號
委辦計畫編號 108-5226904000-07-01

山崩調查觀測技術精進與應用(1/4) 成果報告書

委託機關：經濟部中央地質調查所
執行單位：青山工程顧問股份有限公司
中華民國 108 年 12 月

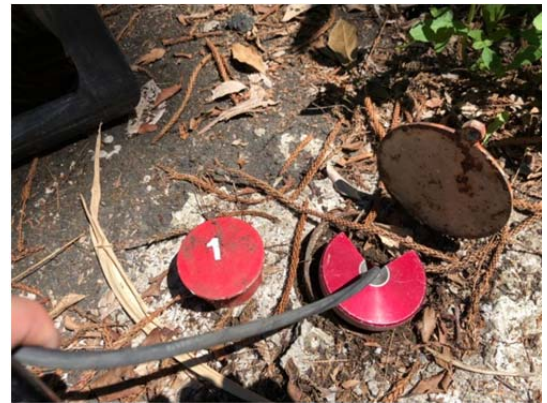
現場測傾管照片

圖 6-7、忠治籃球場 SI-2 測傾管觀測成果

Fig. 6.7 Incliner observation results of No SI-2 at Zhongzhi basketball court
(本計畫觀測時，另外編號為 CHJ-B1)

日期	SI-2 測傾管孔口累積位移量			SI-3 測傾管孔口累積位移量		
	A 向 (cm)	B 向 (cm)	合位移 (cm)	A 向 (cm)	B 向 (cm)	合位移(cm)
2019/05/13 (初值)	0.00	0.00	0.00	0.00	0.00	0.00
2019/05/24	-0.12	0.10	0.15	0.48	0.24	0.53
2019/06/18	0.18	0.22	0.28	2.40	1.13	2.65
2019/08/06	0.59	0.08	0.60	5.60	1.29	5.74

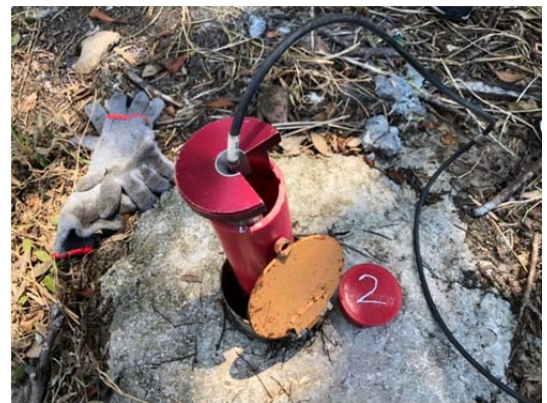
現場測傾管照片

圖 6-8、忠治籃球場 SI-3 測傾管觀測成果

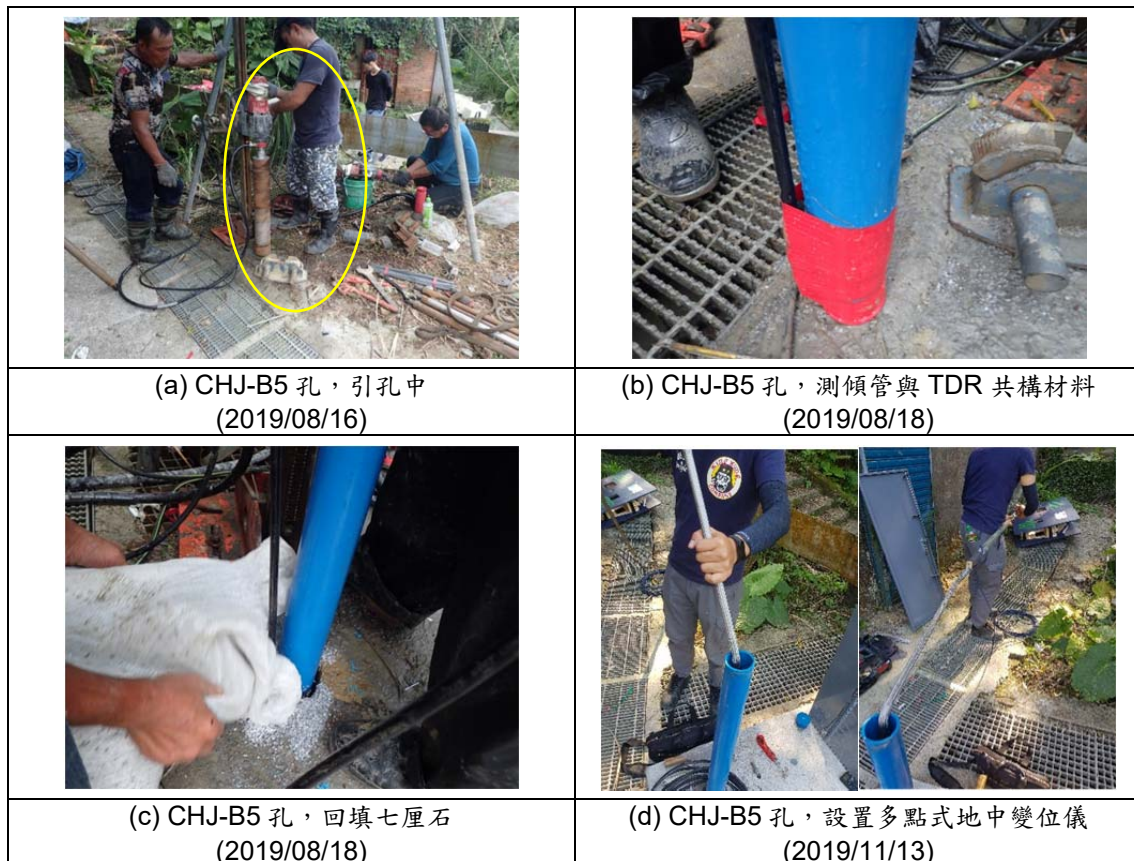
圖 6-15、前瞻地中調查觀測技術研發及防災應用研究-現地觀測技術設置情形

Fig. 6.15 In-situ setup of study, development and application of advanced subsurface observation technology and disaster prevention

1. 前瞻地中觀測儀器安裝孔：本年度計畫完成 1 孔，孔深 10 m，編號 CHJ-B5。並安裝測傾管，工作過程如圖 6-15(a)~(c)所示。
2. 串聯式自動化測傾儀量測規劃：本年度計畫先進行忠治籃球場之現場勘查後，選擇於活動性較高之 CHJ-B2 測傾管附近，進行相關工作規劃，如 6.2.2 節，第一及二項說明。

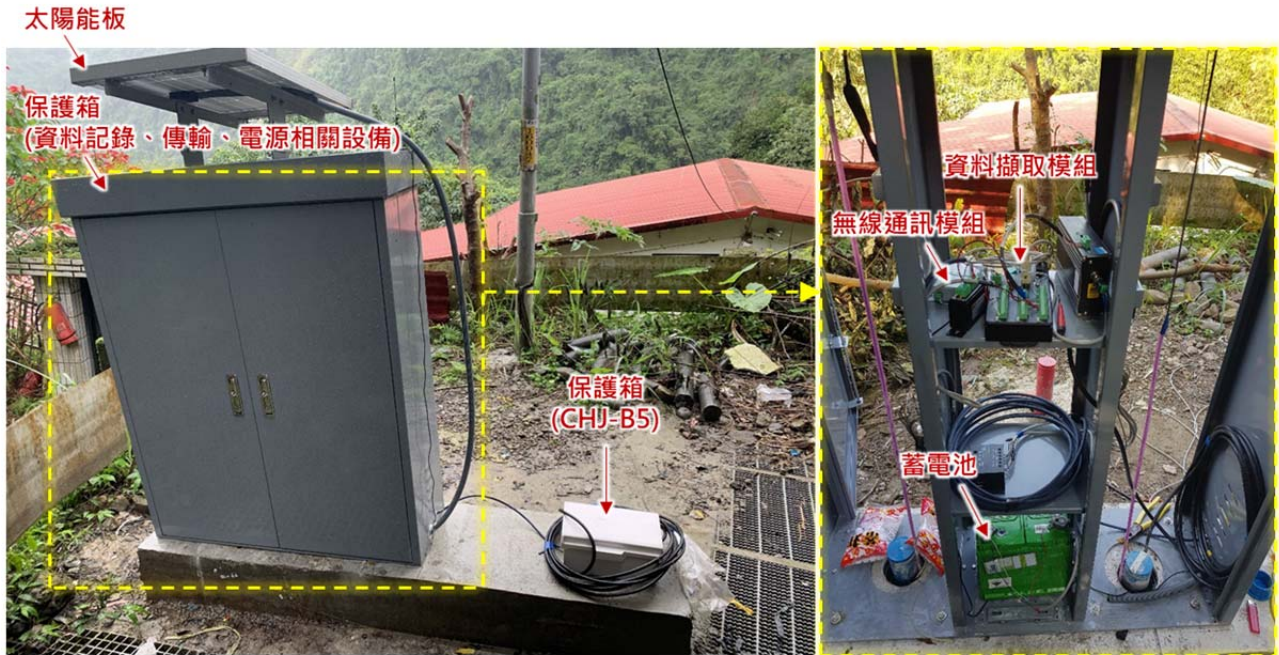
圖 6-19、現場自動化測站設置情形
Fig. 6.19 In-situ automatic observation station

- (1) **資料記錄、傳輸、電源保護：**將資料擷取器、無線傳輸模組、蓄電池等設備設置於保護箱內，提供防水保護，如圖 6-19 所示。
- (2) **資料記錄：**採用美國 Campbell Scientific 公司產製之 CR1000 資料擷取器。可記錄資料連續訊號，包含電流、電壓、橋式電路、振弦頻率、數位訊號(序列埠通訊)等。每 5 分鐘記錄一筆資料。具有可程式化遠端控制功能，可直接改變現場設定，調整測讀頻率，如圖 6-19 所示。
- (3) **資料傳輸：**採用無線傳輸模組，提供資料介面轉換，可配合資料記錄服務所儲存之各種資料格式，轉換為 4G 訊號。能使現場訊號透過基地台回傳至後端伺服器，如圖 6-20 所示。
- (4) **電源供應服務系統：**設置太陽能板及蓄電池兩種電力來源，以供應各項設備運作所需，如圖 6-19 所示。
- (5) **系統測試：**現場量測資料可回傳至既有活動性觀測平台，確認回傳功能測試，目前自動化觀測功能正常運作。可將現場即時觀測資料回傳至後端伺服器中，如圖 6-20 所示。

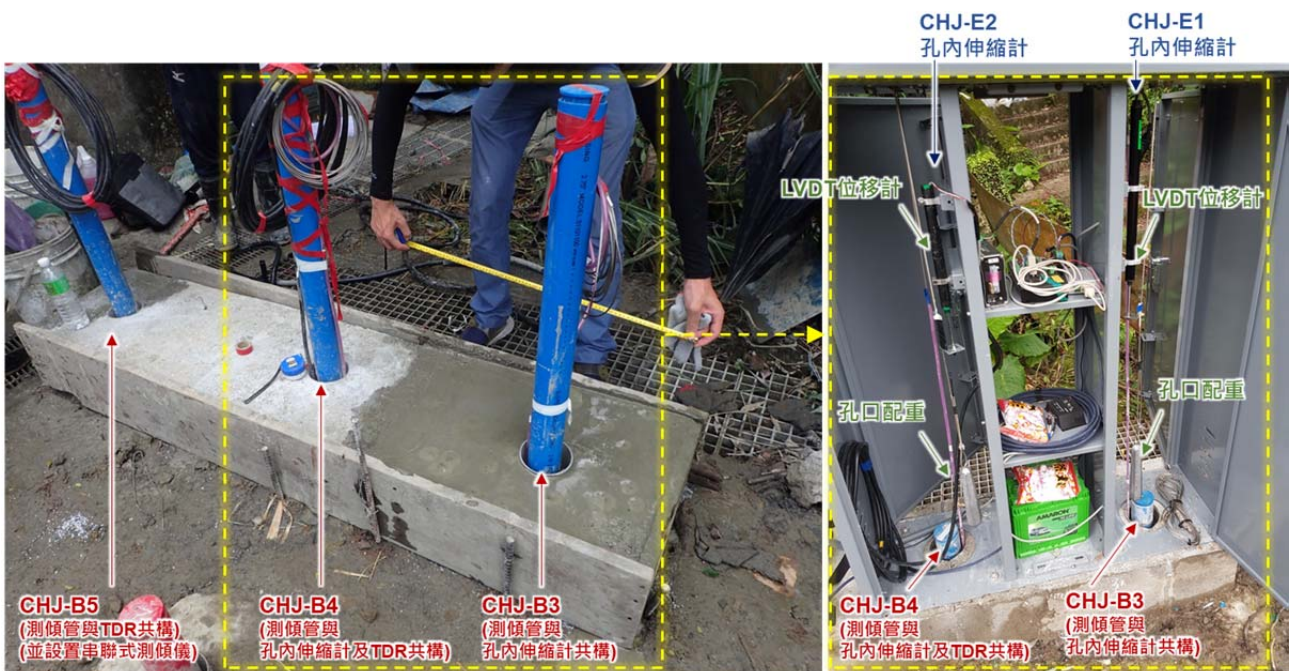
圖 6-22、現地觀測技術佈設概況

Fig. 6.22 Overview of in-situ observation instruments

- (1) **測傾管與孔內伸縮計共構安裝設計**：本年度計畫先進行忠治籃球場之現場勘查後，選擇於活動性較高之 CHJ-B2 測傾管附近，進行相關工作規劃，如 6.2.2 節，第一及二項說明。並完成配置圖說，如圖 6-14 所示。包含 CHJ-B3 測傾管與孔內伸縮計共構，及 CHJ-B4 測傾管與孔內伸縮計及 TDR 共構。現場儀器佈設概況，如圖 6-22 所示。
- (2) **測傾管量測**：本年度針對 CHJ-B3 及 CHJ-B4 測傾管，共完成 3 次量測，如圖 6-16 所示。目前功能大致正常。
- (3) **孔內伸縮計量測**：原計畫 1 孔，本年度計畫最後增加 1 孔，共 2 孔。分別於 CHJ-B3 及 CHJ-B4 孔設置孔內伸縮計，編號 CHJ-E1 及 CHJ-E2。將鋼索設置 10 m 深之孔內，配合孔口配重方式，進行穩定量測。利用 LVDT 位移計量測孔內伸縮計之變化，容許變位量 30 cm。採自動化方式量測，觀測成果如圖 6-24 所示。每 5 分鐘紀錄一筆資料，如圖 6-25 所示。目前 CHJ-E1 及 CHJ-E2 孔內伸縮計無明顯異常變化，顯示與測傾管共構方式，尚屬可行。由於觀測期間尚短，本計畫後續將再持續觀測，取得長期觀測成果，回饋評估。

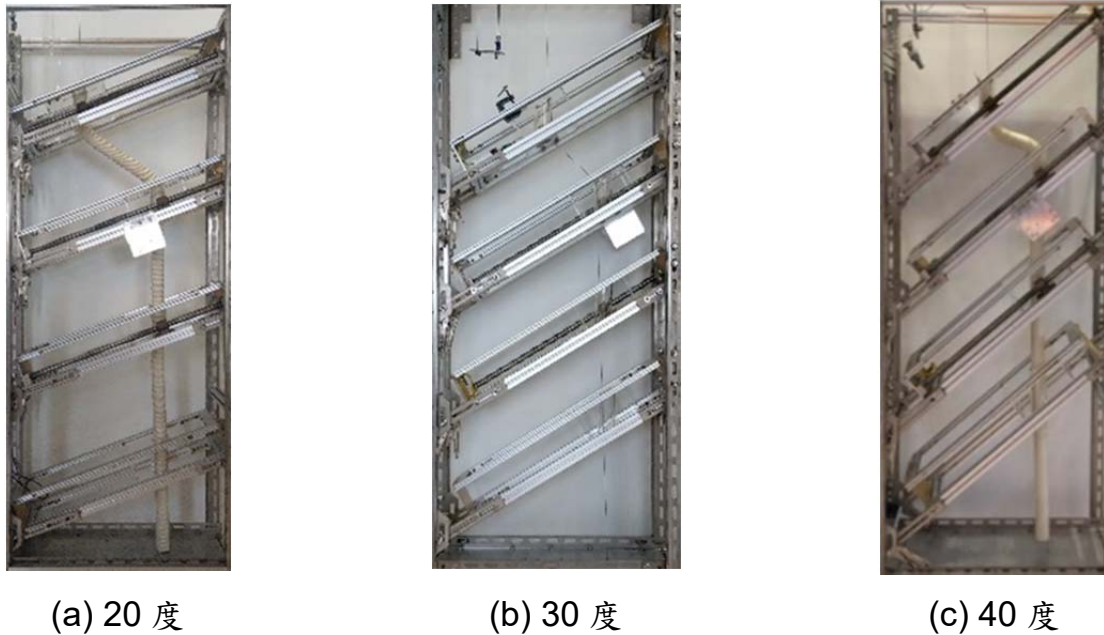
圖 6-33、不同滑動面傾角之試驗
Fig. 6.33 Test of different sliding angle

承前述成果，本年度計畫進一步考慮不同滑動面傾角及剪動帶厚度，來探討對於孔內伸縮計變位特性之影響，試驗設置如圖 6-33 所示。包含滑動面傾角為 20 度、30 度及 40 度之試驗，如圖所示。此外，本年度計畫分別以 20 度及 40 度之滑動面傾角，採用 1 倍剪動帶厚度(剪動帶厚度較小者)與 3 倍剪動帶厚度(剪動帶厚度較大者)剪動帶厚度進行試驗，如圖 6-34 所示。說明試驗成果如後。

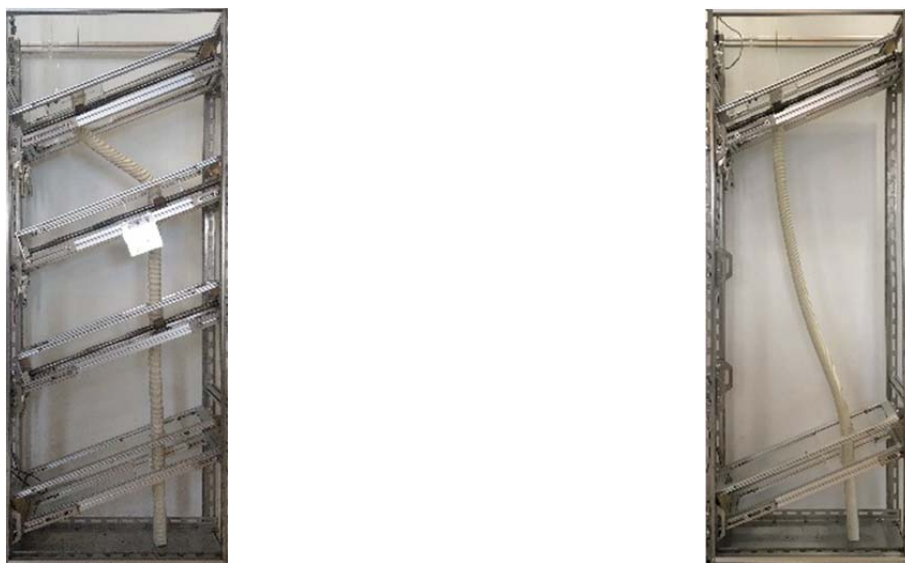
(a) 1 倍剪動帶寬度(以 20 度傾角為例) (b) 3 倍剪動帶寬度(以 20 度傾角為例)

圖 6-34、不同剪動帶寬度之試驗
Fig. 6.34 Test of different shear zone

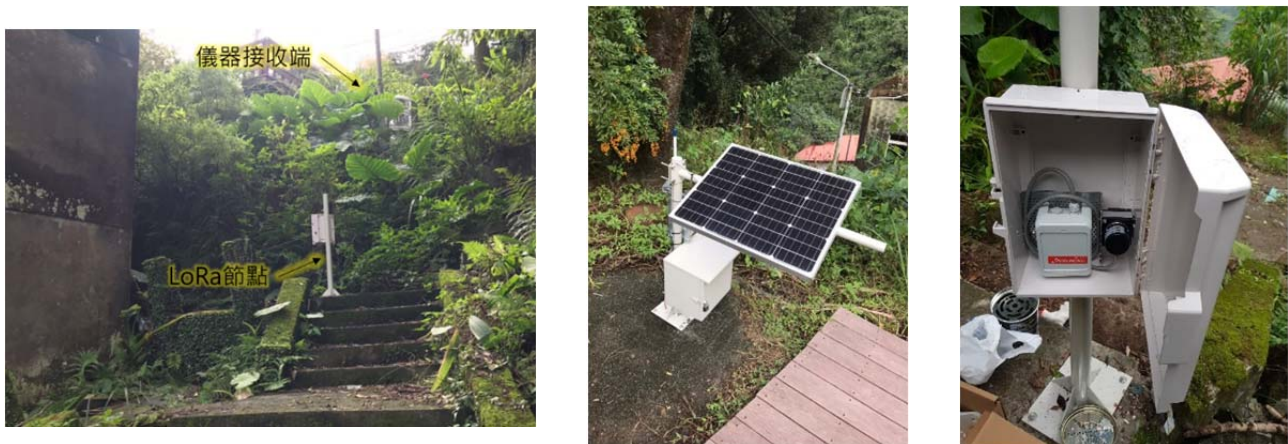
(a) 儀器接收端與 LoRa 節點相對位置

(b) 儀器接收端

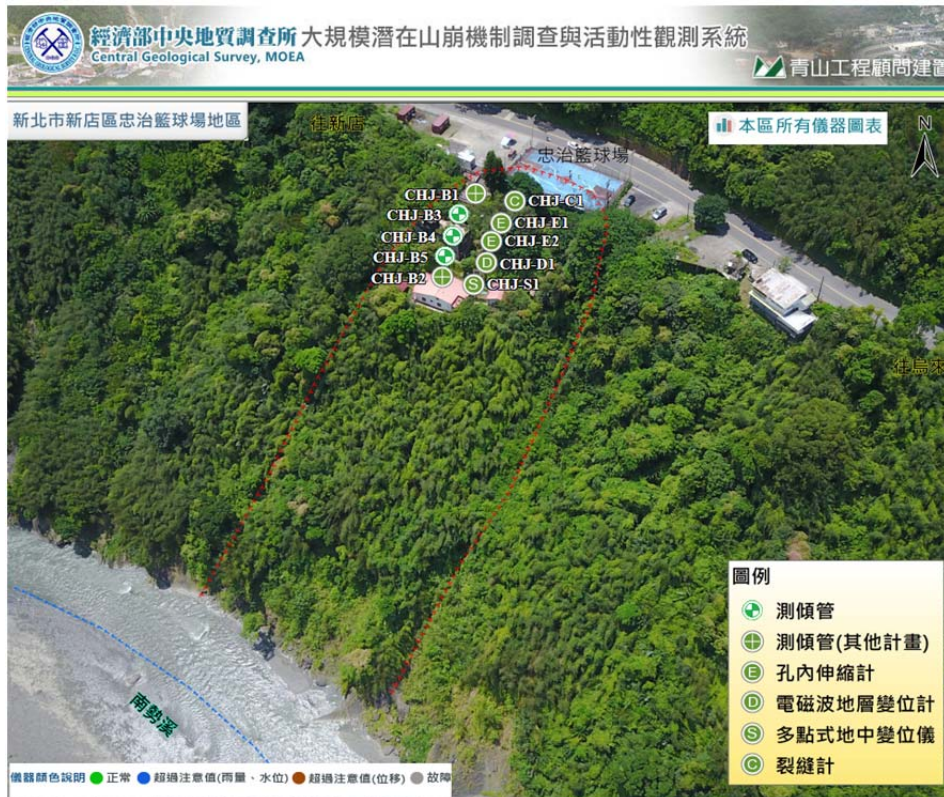
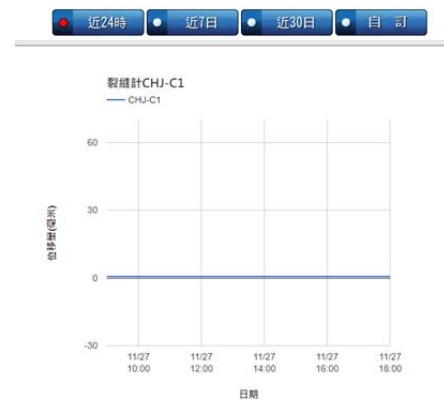
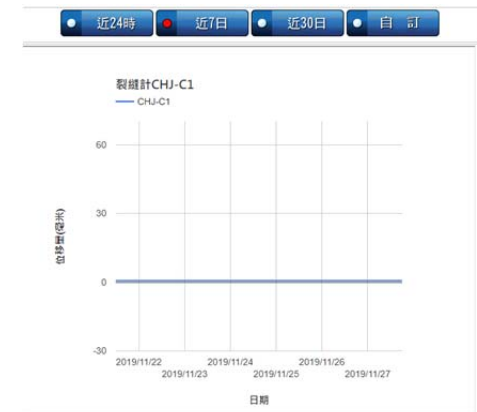
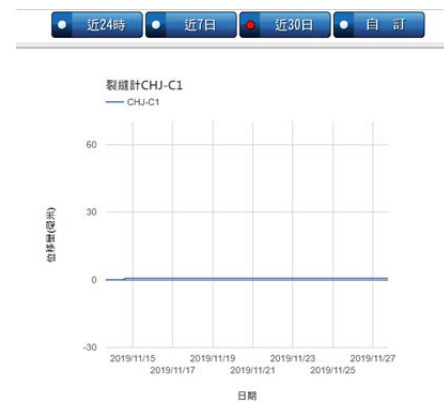
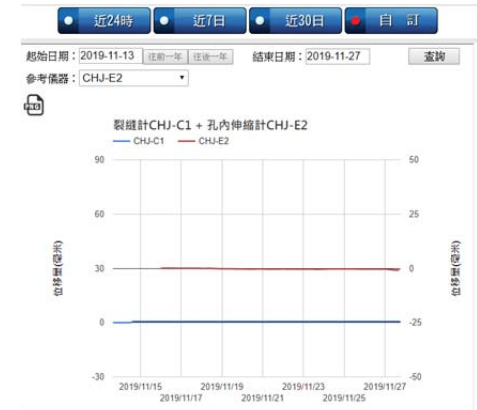
(a) 視覺化活動性觀測系統：忠治籃球場地區

(b) 每日變位圖

(c) 每週變位圖

(d) 每月變位圖

(e) 可與其他監測系統比對

圖 6-60、資料展示於可視化平台
Fig. 6.60 Monitoring system on visual platform

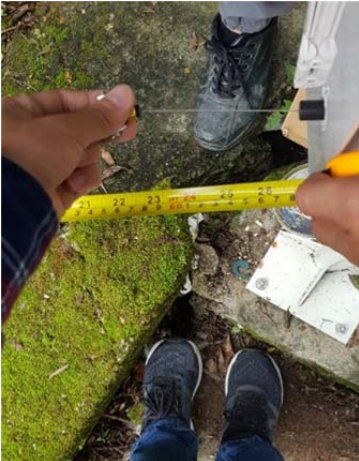
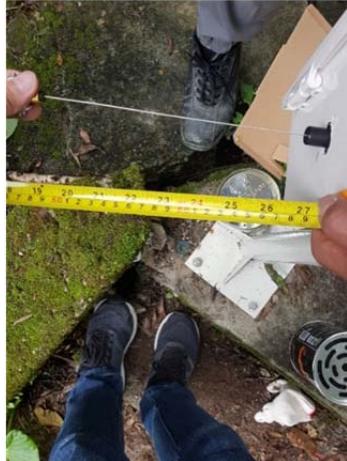
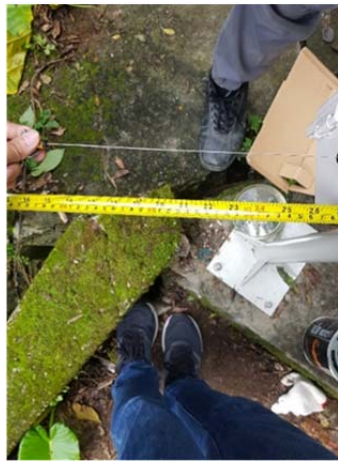
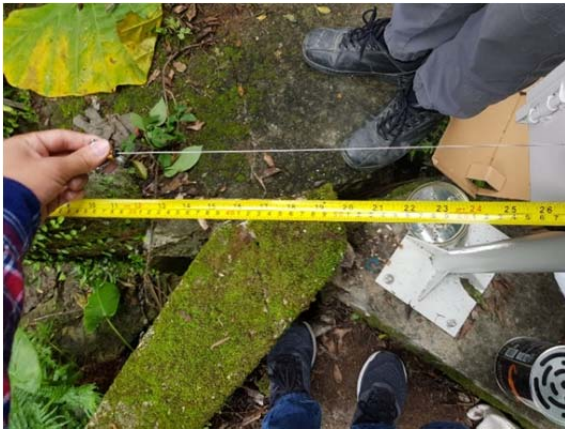
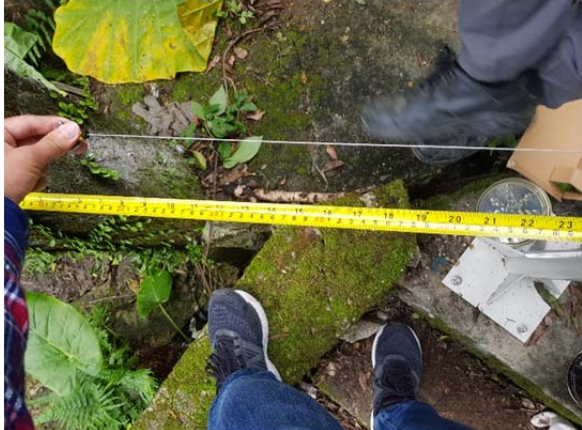
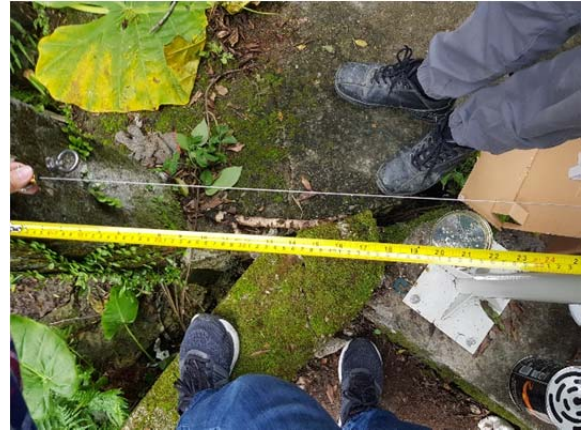
表 6-14、可靠度測試變化過程
Table 6.14 Reliability test in progress

拉伸量	0 cm	10 cm	20 cm	30 cm
接收端

拍攝時間：2019.11.14 12:31	拍攝時間：2019.11.14 12:33	拍攝時間：2019.11.14 12:34
接收數據 (變位量)

初始值=1 cm	10 cm	19 cm	30 cm

拉伸量	40 cm	50 cm	60 cm
拉伸量 拉伸量

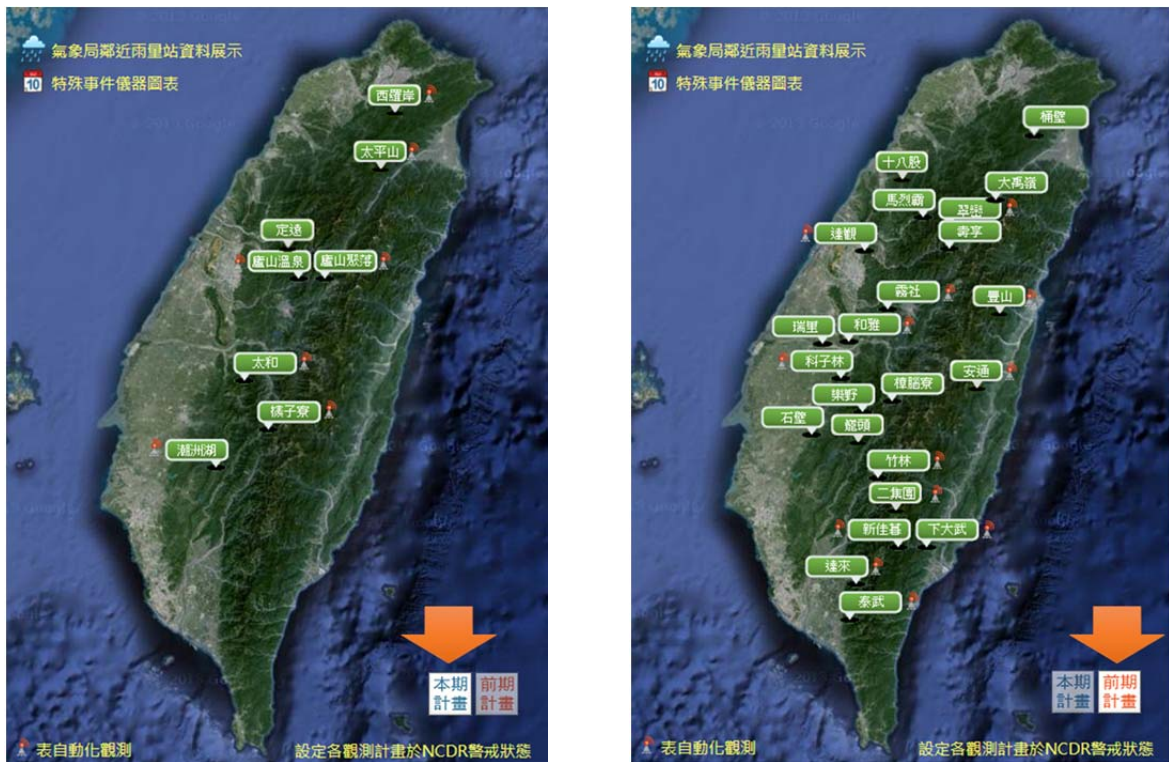
(a) 本年度計畫，包含 8 處調查區及本年度觀測成果 (b) 前期計畫，可查看其餘調查區觀測成果 (預設畫面)

圖 7-4、潜在山崩活動性觀測平台改版，分為本期計畫及前期計畫兩部分點選查看
 Fig. 7.4 The expansion of potential landslide activity observation platform. The platform is divided in to 2 parts, including continue to observation and previous plan investigation areas

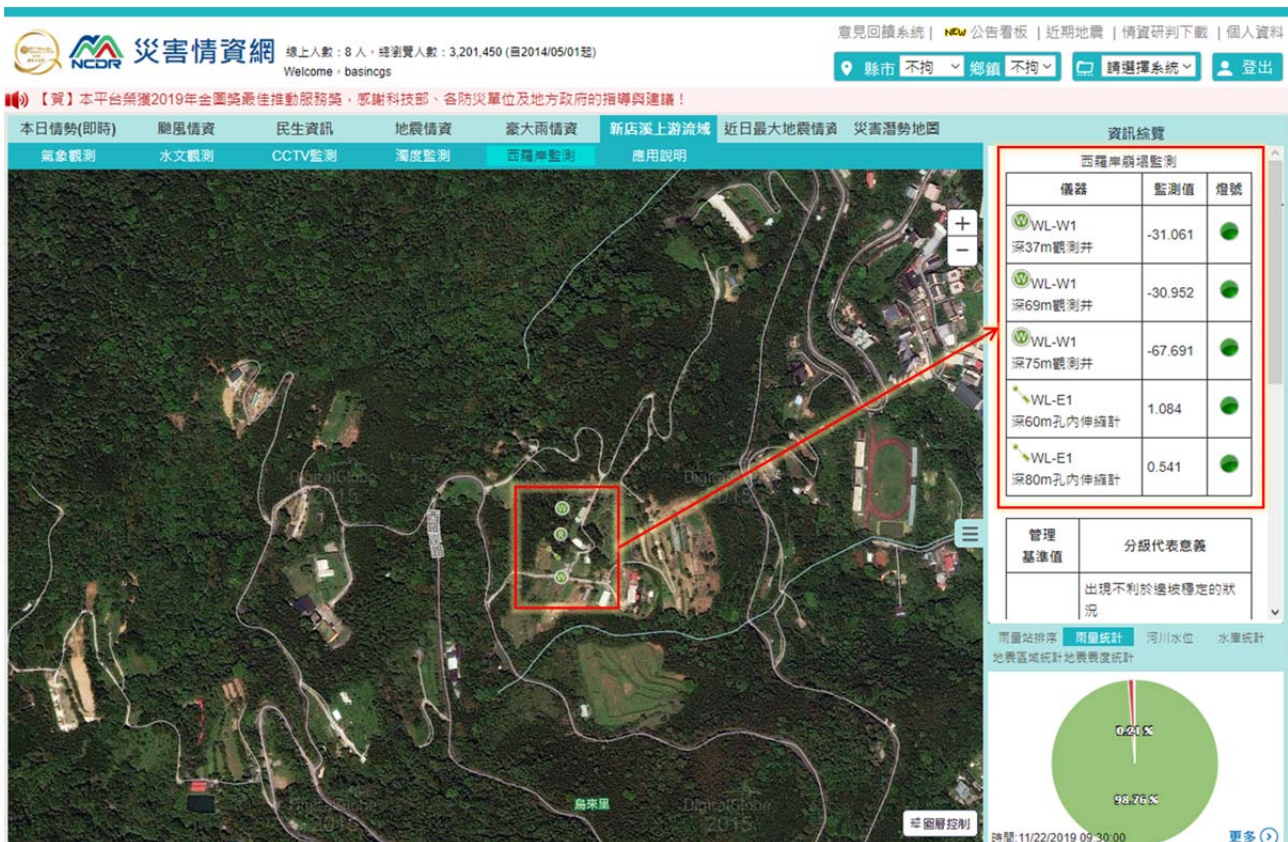
圖 7-6、NCDR 災害情資網介接本計畫西羅岸調查區觀測資料及警戒管理燈號情形
Fig. 7.6 Providing the interface service of observation data and early warning light of Hisloan area to NCDR

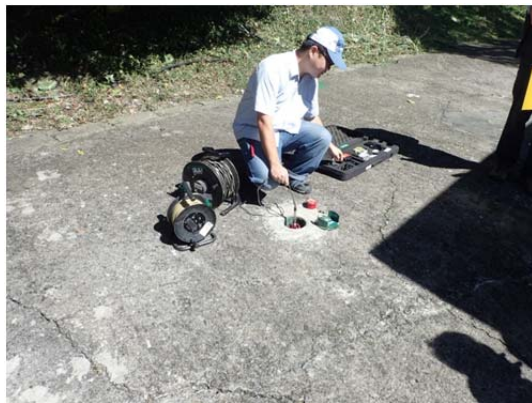
(a) 現場測傾儀操作情形 (2019/07/31)

(一) 客家電視台採訪西羅岸調查區：本年度計畫於 2019 年 7 月 31 日，受客家電視台採訪地質調查所，進行有關潛在大規模崩塌調查與觀測訪談，共同至西羅岸地區進行現勘。本計畫主要協助彙整西羅岸地區相關資料，並至現場進行相關儀器操作及解說，包含測傾管、水壓計、孔內伸縮計等，與客家電視台有良好交流。

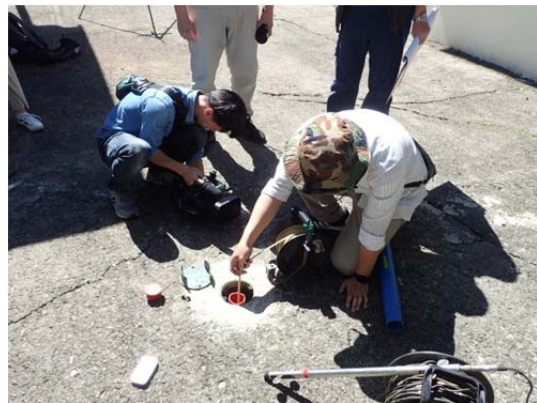
(b) 現場水位指示器操作情形 (2019/07/31)

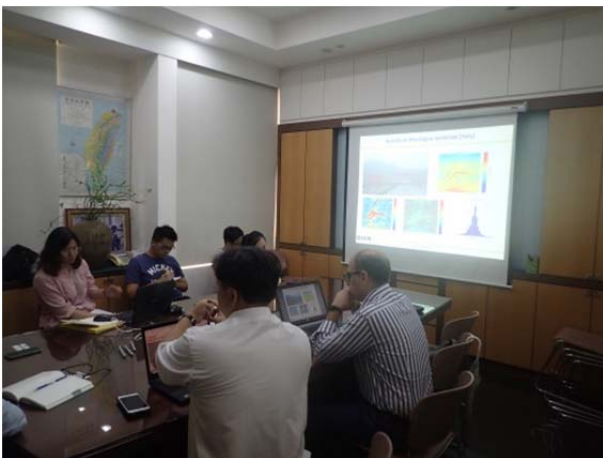
(a) 義大利學者 Giovanni Nicoru 解說 GB-SAR 原理及應用情形 (2019/08/19)

Giovanni Nico 博士於簡報中介紹有關 GB-SAR 的原理及應用狀況，相關情形如圖 7-16 所示。GB-SAR 為利用合成孔徑雷達原理，將儀器放置於現場，藉由對同一區域不斷觀測，以取得該區域的地表變形資料。GB-SAR 儀器及分析技術部分，目前主要在義大利、荷蘭及馬來西亞等有提供相關儀器，義大利及日本則有提供相關分析服務。在量測處理部分，目前 GB-SAR 可達到每小時產出一次觀測成果。GB-SAR 在合適的條件下，精度可達 1 mm 內。但實際上仍可能受植生、水氣、霧影響。相關應用上，包含建物、礦區觀測等。

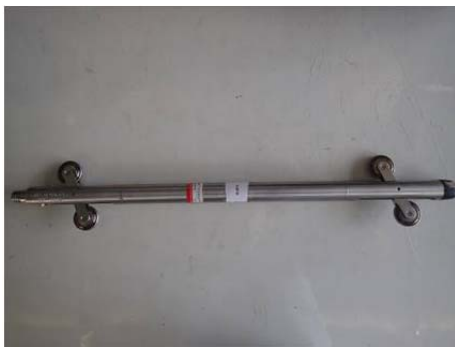
(a) 螺旋儀檢整 (2019/09/03)

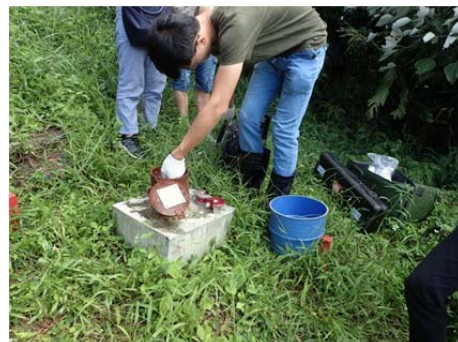
(f) 螺旋儀現場操作解說 (2019/10/01)

(三) 臺北市政府螺旋儀交流:配合2019年9月4日臺北市政府參訪地質調查所,本計畫協助檢整測傾儀、螺旋儀及資料讀取器 PDA 等相關儀器設備,並於室內解說螺旋儀,及推廣前期計畫編彙完成「潛在大規模崩塌之調查及觀測技術手冊」相關內容。在2019年10月1日,進一步與承辦科及臺北市政府相關人員至臺北市內邊坡,進行螺旋儀現場量測及解說。並協助提供螺旋儀量測結果,獲得良好交流,有助計畫成果推廣及社會服務。相關解說情形如圖 7-17 所示。
