NCDR 109-T14

# 2020年中日韓梅雨災情綜整

## Analysis of Meiyu -induced Disasters in China, Japan and Korea 2020

傅鏗漩、林又青、王俞婷、吳宜昭、何瑞益、張志新

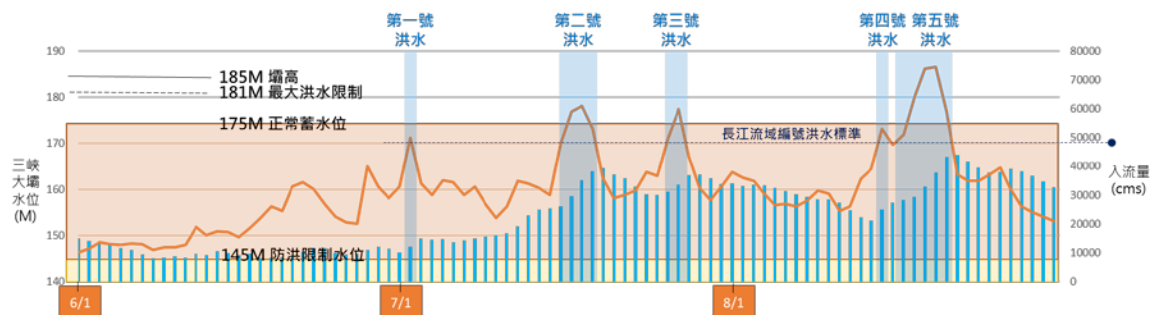
圖 8、通過長江三峽大壩流量與大壩水位時序圖

2020年長江流域上、中、下游不斷的降雨，造成各地反覆淹水和退水，至2020年汛期結束。長江流域共發布五次洪水編號公告（圖8）[5]。

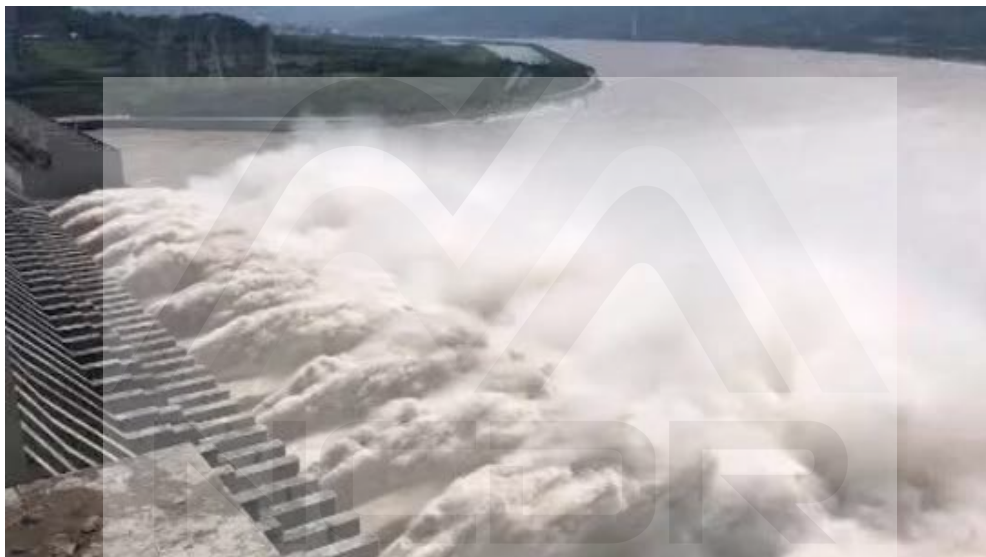
圖 13、長江三峽大壩洩洪影像。（資料來源：長江水文網）[5]

量至每秒 4.42 萬立方公尺。8 月 18 日上游大雨仍持續不斷，三峽大壩開啟 9 個洩洪道，並利用上游水庫攔截洪水削減洪峰；8 月 20 日洪峰抵達三峽大壩，最大入流量達每秒 7.45 萬立方公尺，為三峽大壩興建以來新高紀錄，開啟 11 個洩洪道（圖 13），洩洪量約每秒 4.88 萬立方公尺。8 月 22 日大壩水位高為 2020 年最高水位 167.41 公尺。長江第五號洪水歷經五日調節操作，安全通過三峽大壩。

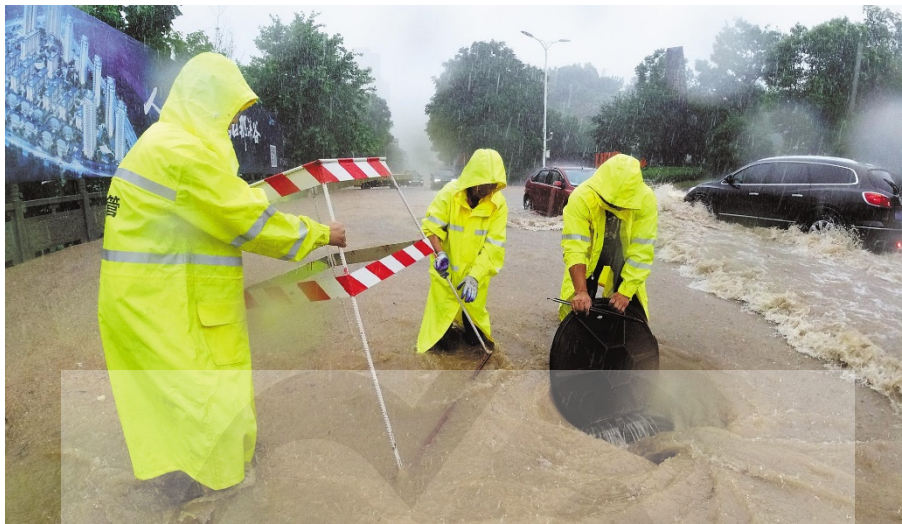
圖 14、宜昌市暴雨江南大道水流成河

湖北省武漢市和宜昌市 6 月 27 日市區淹水（圖 14），水淹深度約 0.3 至 1.5 公尺不等，其當地周邊最大時雨量於當陽市向家草壩站測得 98.8 毫米，4 時至 18 時累積降雨就以西陵區夜明珠街道測站 231

毫米最大，當天於 8 點至 10 點連發黃色、橙色和紅色三次暴雨預警警戒。而又逢上游葛洲壩開閘洩洪，導致宜昌市市區降雨與洩洪疊加，導致水淹半樓高，為近十年罕見的淹水規模[8]。

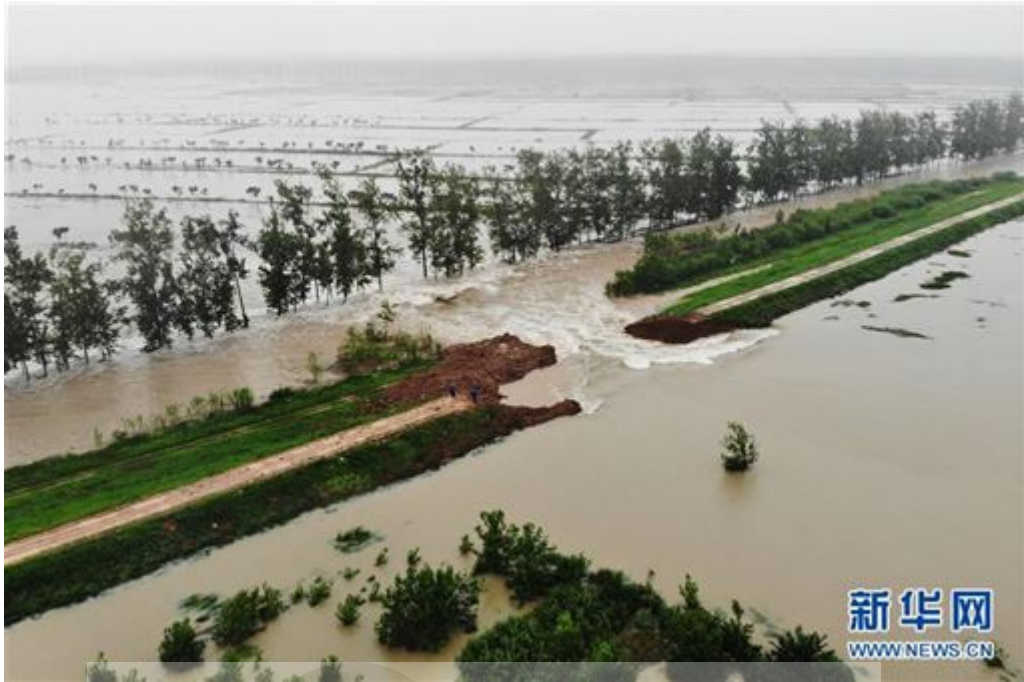
圖 15、安徽滁河大堤破開兩處缺口

安徽省滁河於 7 月 19 日水位高漲，1 時水位達 14.33 公尺，已超過保證水位，逼近最高水位 14.39 公尺。為了確保下游安徽、南京都會區淹水，3 時安徽全椒縣滁河河岸爆破壩堤二處（圖 15），洪水淹沒大片農田，並根據滁河洪水調度方案，啟用滁河荒草二圩、荒草三圩滯洪池分洪，降低滁河南京段水位[9]。

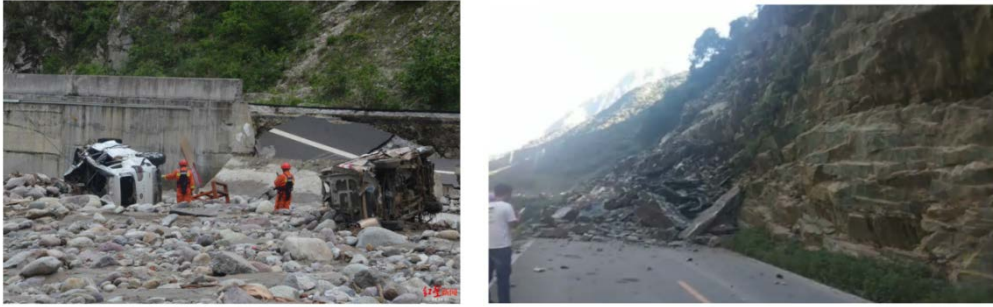
圖 17、冕寧高速路口 248 國道因路基流失，路面坍塌道路中斷

四川省涼山州冕寧縣自 6 月 26 日 18 時到 6 月 27 日 1 時豪雨，導致彝海鎮、高陽街道及靈山景區局部地區受災嚴重，冕寧高速路口 248 國道因路基流失，路面坍塌，致使 2 輛過往車輛墜河，10 名乘客當中 5 人死亡（圖 17 左）。彝海鎮夜間因暴雨導致山洪暴發，淹沒村子造成 12 人死亡，10 人失聯。隨後 8 月 26 日與 27 日，冕寧高速 248 國道 1,596 公里至 1,597 公里，連續發生山體坍方，造成交通中斷（圖 17 右） [11][12]。

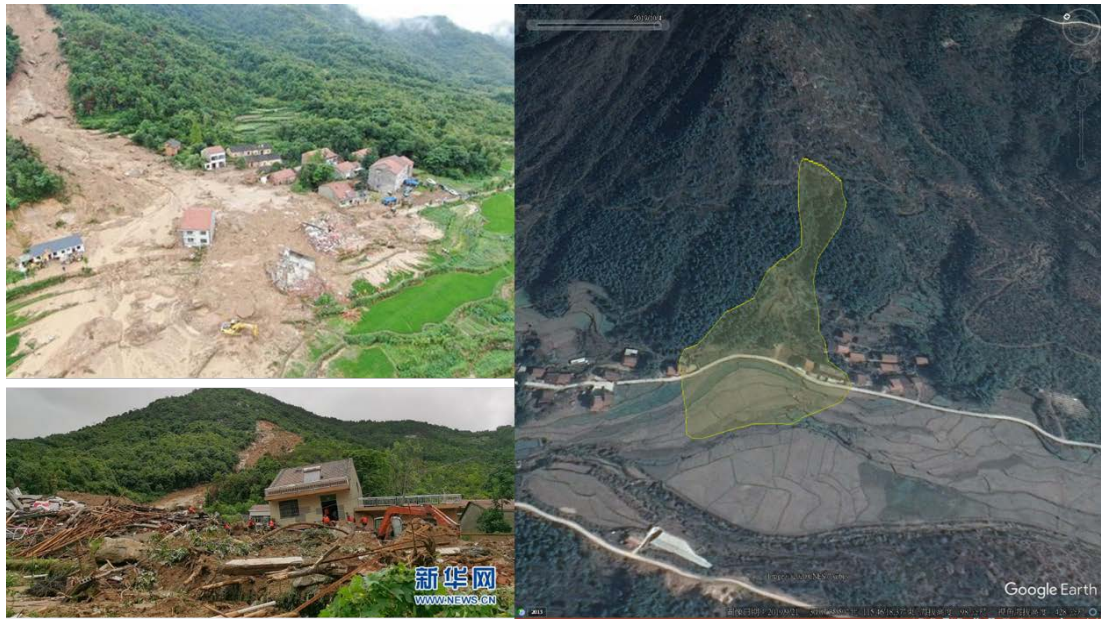
圖 18、袁山村崩塌掩埋範圍圖

湖北省黃梅縣大河鎮袁山村於 7 月 8 日，因入夜後開始降雨，至清晨 4 時發生土石流，掩埋 7 棟民房造成 9 人死亡。根據湖北省自然資源廳調查報告顯示，該案例位於高度風化之花崗岩，土石堆積範圍自溢流點起 300 公尺，堆積厚度 2 至 5 公尺，崩塌源頭至掩埋範圍影響約 4 公頃，坡面上仍有崩積土方約 8000 立方公尺尚未流出，仍威脅下方民房 (圖 18) [8][13]。

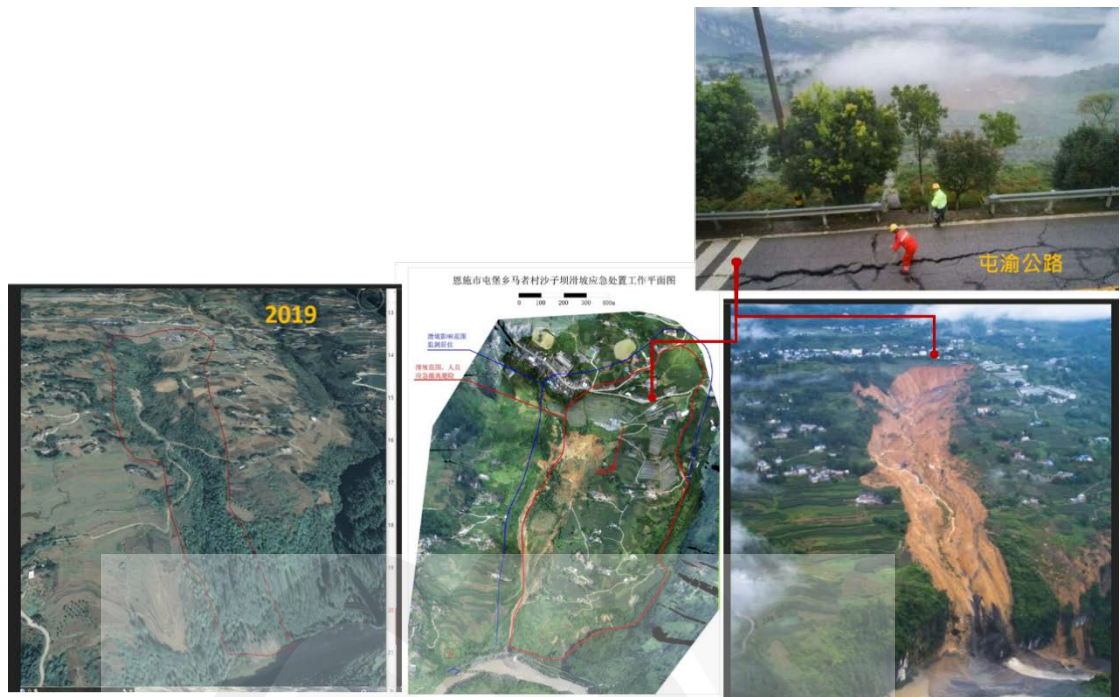
圖 19、恩施市崩塌影響範圍

湖北省恩施市屯堡鄉馬者村的沙子壩於 7 月 21 日 5 時 30 分左右發生崩塌，大量土砂阻塞清江形成堰塞湖，上游水位上漲約 5 公尺；10 時 15 分左右，堰塞湖溢流，溢流流量達到每秒 200 立方公尺，緩解了堰塞湖可能瞬間潰壩的危險。該崩塌歷程，於 7 月 17 日已發現地表裂縫與房屋裂縫，變形區域位於屯渝公路下方；7 月 18 日位移加劇，範圍擴大，地面下陷、房屋開裂，屯渝公路開始出現裂縫；7 月 19 日房屋倒塌 5 棟，範圍擴大至屯渝公路上方，西側 30 萬立方公尺土方沖入溪溝內，並流入清江；7 月 20 日崩塌範圍持續擴大，土方約 250 萬立方公尺流入清江，直至 7 月 21 日崩塌體滑入清江約 150 萬立方公尺，形成堰塞湖。崩塌面積約 31 公頃，縱向長度為 1200-

1500 公尺，橫向長度 320-580 公尺（圖 19）[8][14]。

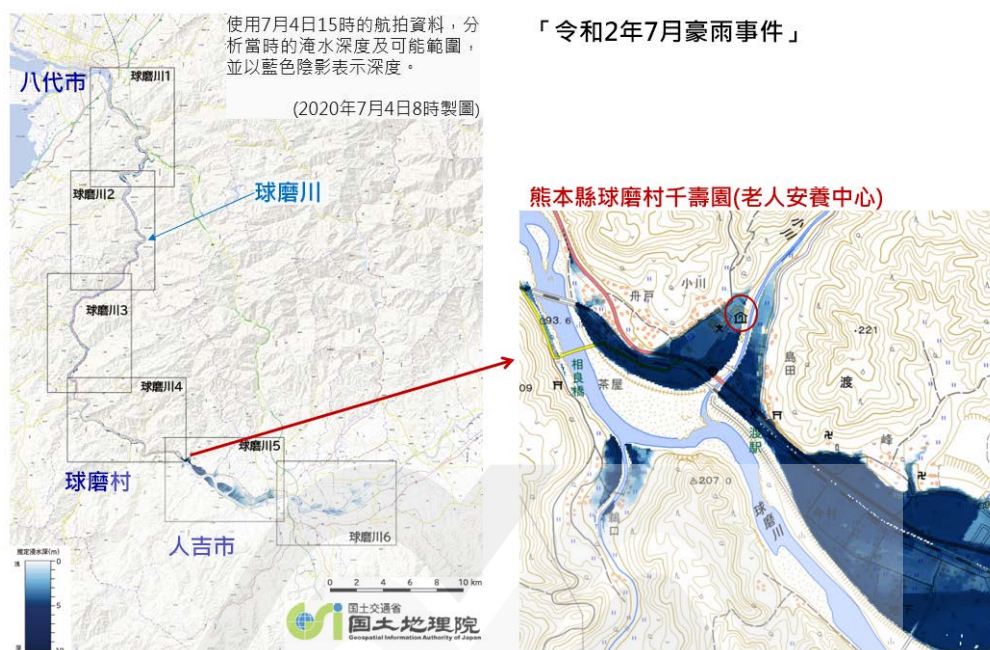
圖 26、球磨川淹水判定圖（資料來源：日本國土地理院；災防科技中心編修）  
[23]

災情最為嚴重的熊本縣就是因為球磨川<sup>9</sup>氾濫、溢堤造成，當時熊本縣境內約有30個地區因為淹水變成陸上孤島。日本國土地理院完成球磨川7月4日的淹水推估圖（圖26），熊本縣人吉市與球磨村的淹水最為嚴重。推估人吉市最大淹水深約為9公尺，災時照片如圖27所示，淹水範圍廣泛、住宅幾乎滅頂，災後村莊滿目瘡痍，共造成20人死亡，約4,681棟房屋受損（統計至7月31日）。另外，人吉市

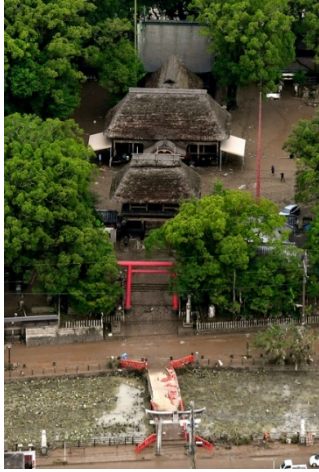
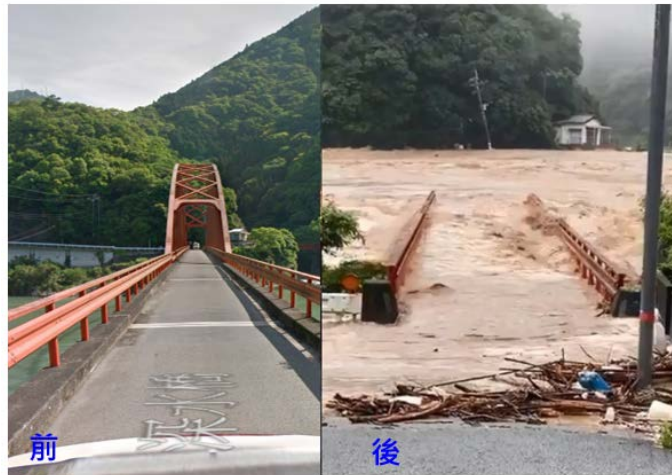
圖 28、球磨川洪災情況 (資料來源：(a) 西日本新聞、(b) 前為 Google 街景、後是推特@125ikmn；災防科技中心編修) [26][27]

內八百年古蹟「青井阿蘇神社」也因淹水而破壞（圖 28-a），八代市坂本町の球磨川鋼構深水橋，慘遭氾濫河水沖毀（圖 28-b）。

( a ) 青井阿蘇神社

( b ) 深水橋災害前後比較圖

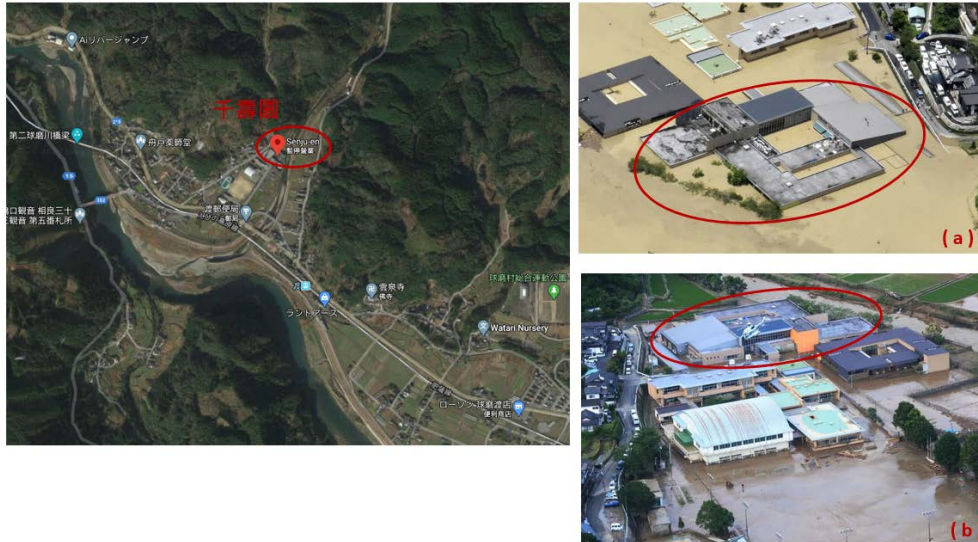
圖 29、球磨村千壽園受災情形：(a) 災時、(b) 7月4日傍晚（資料來源：Google 底圖、(a) 共同社、(b) 法新社；災防科技中心編修） [28][29]

據朝日新聞報導，球磨村千壽園（老人安養中心）的夜班人員在 7 月 4 日凌晨 3 點左右注意到雨勢越發猛烈，千壽園也斷斷續續地發生停電。凌晨 5 點日本氣象廳才對九州熊本和鹿兒島縣，發布大雨特別警報，此時球磨川已氾濫潰堤，千壽園員工更是發現球磨川水位上漲到危險位置，連忙喚醒院中 65 名長者，將他們帶到二樓會議室避難，當時積水已到千壽園入口處，積水淹到腳踝，員工把餐桌並排，把老人的輪椅架高放在桌子上，隨即聽到洪水沖破窗戶玻璃的聲音，水位急速升高到膝蓋處，導致院內 14 名長者因避難不及、不幸往生 [28]，千壽園受災情形如圖 29 所示，園區幾乎是滅頂，到 7 月 4 日傍晚淹水已消退一些。

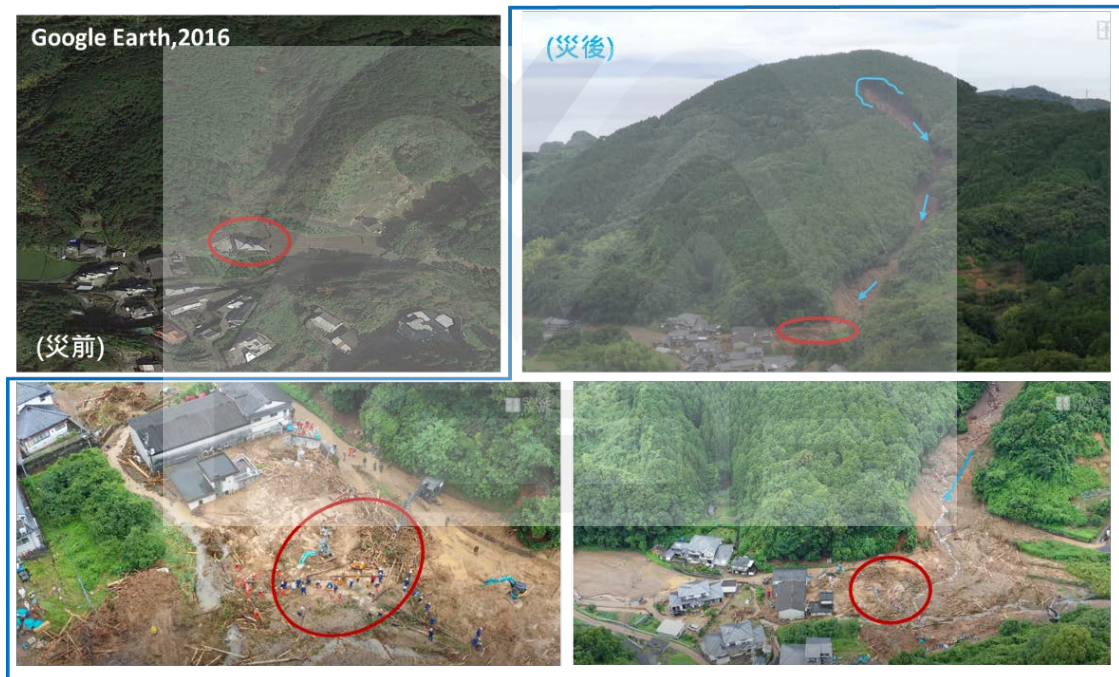
圖 32、津奈木町福浜土石流災前與災後比較圖（資料來源：GoogleEarth、災後擷自 SankeiNews youtube；災防科技中心編修）[32]

熊本縣境內較嚴重的坡地災害發生在津奈木町與蘆北町地區。津奈木町福浜在 7 月 4 日發生土石流災害（圖 32），造成 3 戶房屋全毀、3 人不幸罹難。蘆北町田川、女島釜、小崎、小田蒲與伏木氏等地區，也在 7 月 4 日發生多間民房遭沖毀掩埋，當時聯外道路遭到洪水、泥沙中斷，阻礙救援，各地災時照片如圖 33 所示，蘆北町內的崩塌共造成 9 人死亡，建物 8 戶全毀、3 戶半毀、8 戶部分損壞。

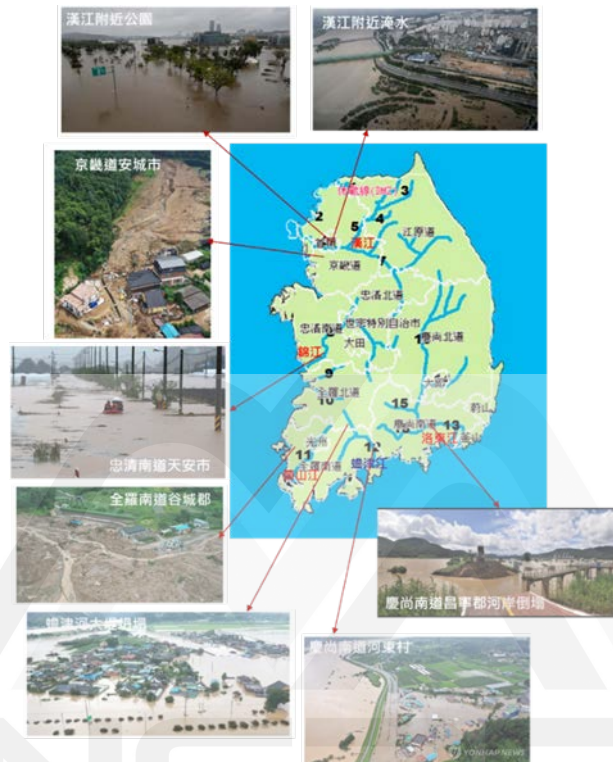
圖 40、災情分布

- 7月10日南部地區慶尚南道遭遇20年來罕見暴雨，中部地區日降雨量203.7毫米是20年來單日第6高紀錄。此外，影島區24小時內累計降雨量達250毫米、北港244毫米、南區220毫米、海雲台區143毫米；造成45起道路和建築物淹水災情。
- 7月14日慶尚南道山清郡的智異山降雨量高達236毫米，其次是全羅北道扶安嶼島228毫米、群山仙遊島190.5毫米、全州市153.9毫米，多地降雨量達140毫米以上；全羅南道和慶尚南道多處房屋、道路和農田被洪水淹沒。
- 7月24日暴雨造成3人死亡、1人失蹤、195人被緊急轉移安置，道路、房屋等289處設施被淹，其中釜山市最多，有162處。京畿道廣州、坡州和加平地區共1000餘戶停電。隨降雨區北移，7月31日忠清南道、全羅北道暴雨。
- 8月1日哈格比颱風接近，降雨持續豪雨成災，截至8月11日共造成南部地區蟾津江及洛東江多處堤防潰堤淹水，北部漢江水位高漲，加上八堂壩洩洪，漢江水位暴漲，而漢江大

橋當中的奧林匹克大路鐵橋至堂山鐵橋之間也全面封鎖，禁止人車通行，其餘大橋也隨著漢江水位增減，時而關閉、時而通行（圖 40）。

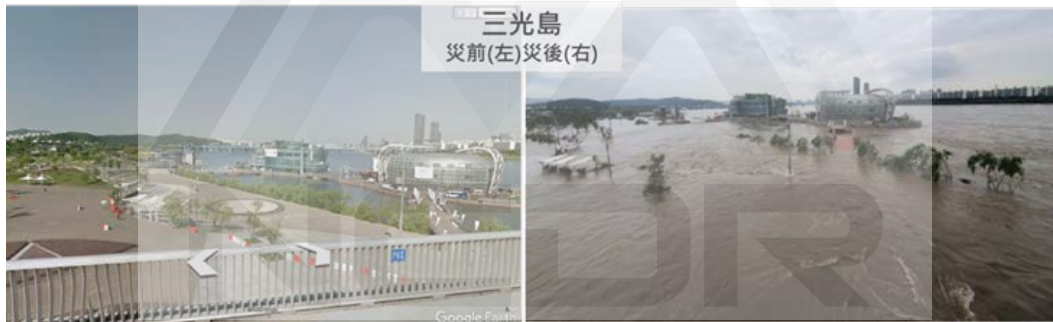
圖 42、漢江公園三光島災前災後照片（資料來源：韓聯社） [44]

從 6 月 24 日雨季開始，韓國各地豪雨災害頻傳，7 月南部地區慶尚南道遭遇 20 年來罕見暴雨，多處房屋、道路和農田被洪水淹沒。8 月初哈格比颱風接近，降雨持續豪雨成災，截至 2020 年 8 月 11 日共造成南部地區蟾津江及洛東江多處堤防潰堤淹水，北部漢江水位高漲，加上八堂壩洩洪，漢江水位暴漲，而漢江大橋當中的奧林匹克大路鐵橋至堂山鐵橋之間也全面封鎖，禁止人車通行，其餘大橋也隨著

漢江水位增減，時而關閉、時而通行（圖 41、圖 42） [41][42]。

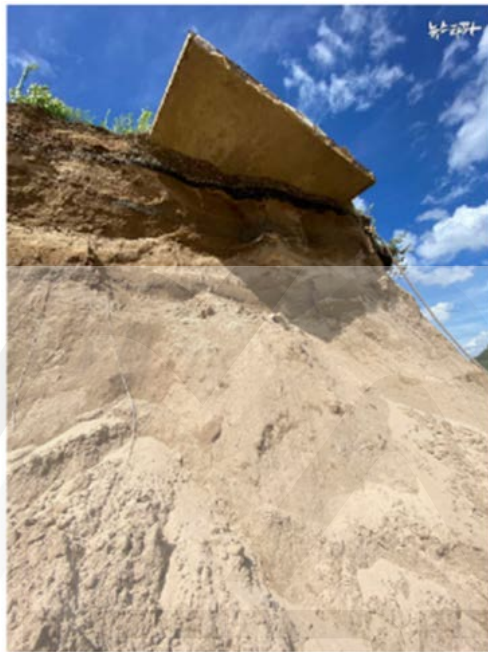
圖 43、洛東江上游潰決沙製路堤切面[45]

洪災嚴重之區域主要分布於蟾津江和洛東江及其支流沿岸(全羅南道、全羅北道、慶尚南道、慶尚北道)，河岸倒塌導致江水漫淹，造成破壞的原因為：(1) 沙土製成的堤防:洛東江河堤倒塌時水位 17.57 公尺，計畫洪水位 18.57 公尺，路堤 21.7 公尺，但江水沖垮路堤導致江水氾濫成災，路堤是沙子製成的，不敵大水掏刷而崩毀（圖 43）；

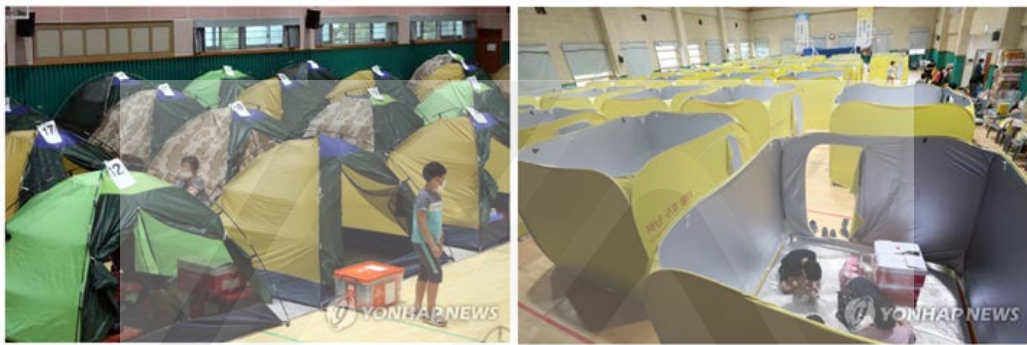
圖 45、收容所設置帳篷[46]

此次洪水災害正值新冠肺炎期間，為預防避難期間導致疫情擴散，臨時避難所僅有一出口提供進出，設有體溫量測或熱像儀，並提供口罩和洗手液，盡可能控制收容人數及適當距離，防止一起吃飯，以避免災情擴散（圖 45）[46]。

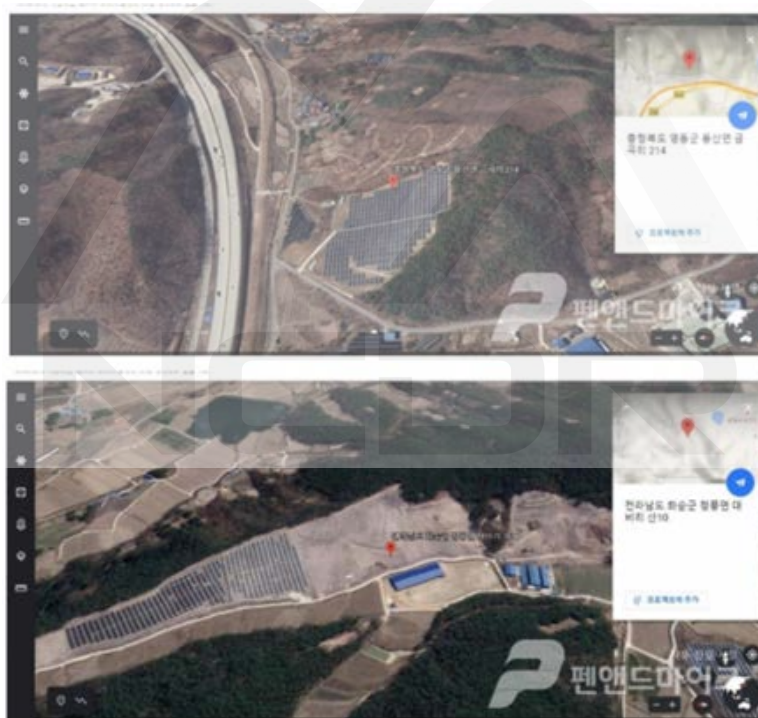
圖 46、山坡地太陽能發電設施建設[47]

與 2017 年同年相比，邊坡崩塌略有減少(2017 年 94 公頃，2018 年 56 公頃)，但 2019 年卻增加了三倍達到 156 公頃(圖 46)。在 2019 年邊坡崩塌增加時，太陽能發電對邊坡破壞的面積卻大大減少，主要原因是 2018 年 11 月韓國森林服務局對「山區管理法實施令」進行修訂，將山區太陽能發電設施的平均坡度從 25 度降至 15 度以下。2020 年 8 月份豪雨期間全國有 12 座太陽能發電設施發生崩塌，後續政府部門正積極調查太陽能發電設施對坡地崩塌的影響。[47]。

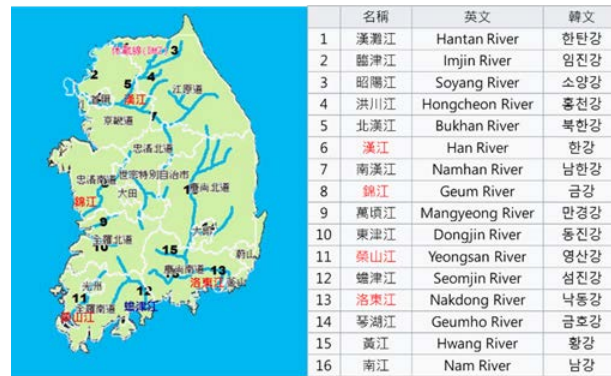
圖 48、韓國水系分布

韓國政府自 2008 年起推動「四大江治理工程」，於 2008 年 12 月 29 日正式開工，主要工程於 2012 年完成，共投入 14 兆韓幣（折合新台幣約 400 多億）。四大江工程計畫將南韓境內西北部的漢江、西部的錦江、東南部的洛東江及西南部的榮山江等四大流域(圖 48)，進行興建水壩，整修河堤等多項建設，包括建造 20 座新的水壩，加高 87 座現存的水壩，加高並加固數百公里長的河堤，以及在將近 700 公里長的河床進行疏濬，向下挖深 6 米，目的在於穩定供水，調節氣候，防洪抗旱並將四大江河透過管線聯通，進行水調度，並將河岸土地改

此次洪災集中在蟾津江及洛東江及其支流沿岸，蟾津江不在四大工程治理工程中；四大流域建設中，挖深河道有著疏濬的功能，但隱藏目的是建造一條運河，挖掘整個河段成為主要運輸路線，雖降低洪水位，但在暴雨來時，增加的流量，卻無法同步分流至支流，使得支流流量增加氾濫成災；再者，河道上建立多功能橫梁、水壩等，在於控制河流中的水位，兼具有蓄水、確保水量灌溉、生態和控制船舶運行的水位，但事實上當下大雨時，要關上下游的閘門，卻是阻礙了大水宣洩，河流中水位上升，流量加大使得橫梁附近的堤岸潰決，而且韓國雨季也是主要降雨的來源，需要蓄水以供後續灌溉使用，水壩水位調節也成為淹水之關鍵原因，以蟾津江為例，大壩的計畫洪水位為 197.7 公尺(指可以儲存流入洪水以進行防洪的最高水位)，正常滿水位 196.5 公尺(指可用水之最高水位，如農業用水)，洪水極限水位

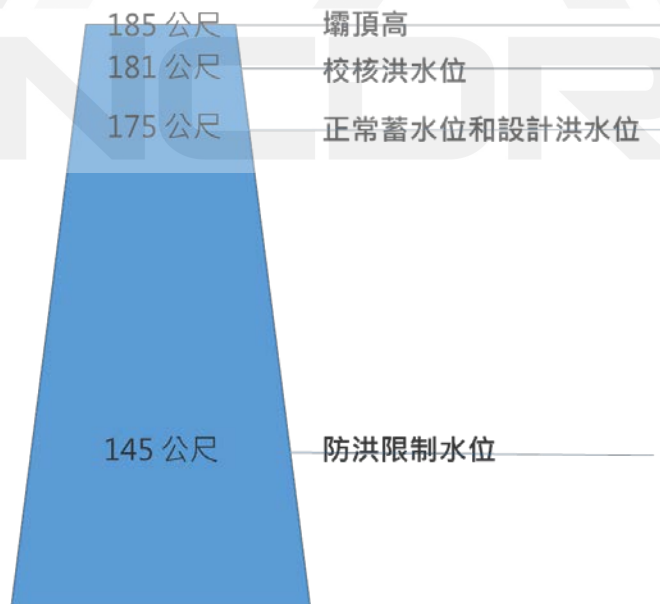
圖 49、長江三峽大壩水位高度說明（災防科技中心繪製）[5]

長江三峽水利樞紐工程（或稱三峽水庫或三峽大壩），總容量 393 億立方公尺，壩頂高海拔 185 公尺，181 公尺為校核洪水位，校核洪水位為洪水在壩前達到的最高水位，在水庫非常操作情況下，允許臨時達到的最高洪水位，為了確定大壩頂高及進行大壩安全校核的主要依據。175 公尺為正常蓄水位和設計洪水位，正常蓄水位：水庫在正常運用情況下，為滿足興利要求應在開始供水時蓄到的高水位；設計洪水位為水庫在正常運用情況下，允許達到的最高水位。145 公尺為防洪限制水位，表示水庫在汛期允許蓄水的上限水位，在常規防洪調度中是設計調洪計算的起始水位（圖 49）[5]。
