鋼骨梁柱接頭橫隔板耐震性能研究

Seismic Researches of Diaphragms in Beam-to-Box Columns.

主管單位：內政部建築研究所

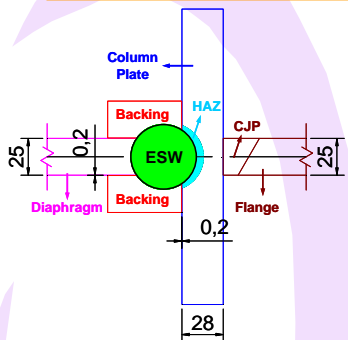
電熔渣銲接合細節示意圖

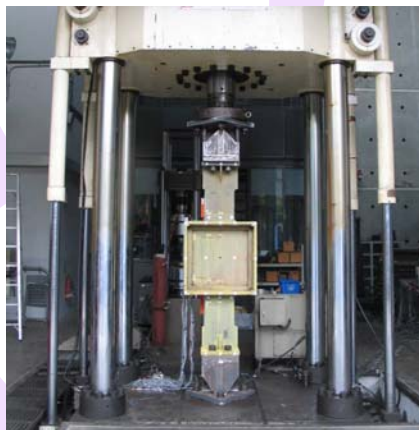
ESW元件試體架設照片

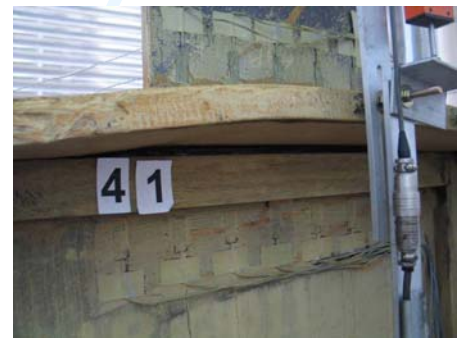
ESW元件試體之破壞情況

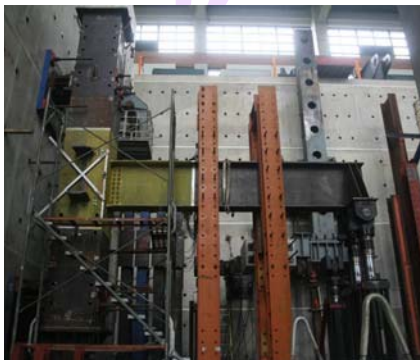
梁柱接頭試體架設照片

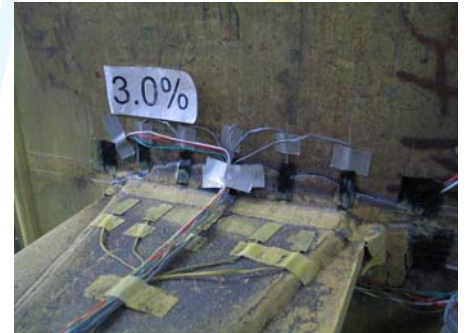
梁柱接頭試體對應上翼板之柱板受拉拱起情況
