# 2013年臺灣災害調查報告

## The Report of Disaster Survey for Taiwan in 2013

國家災害防救科技中心 張志新 王俞婷 林又青 吳啟瑞 李文正  
傅鏗漩 李香潔 簡頌愷 李宗融 黃成甲

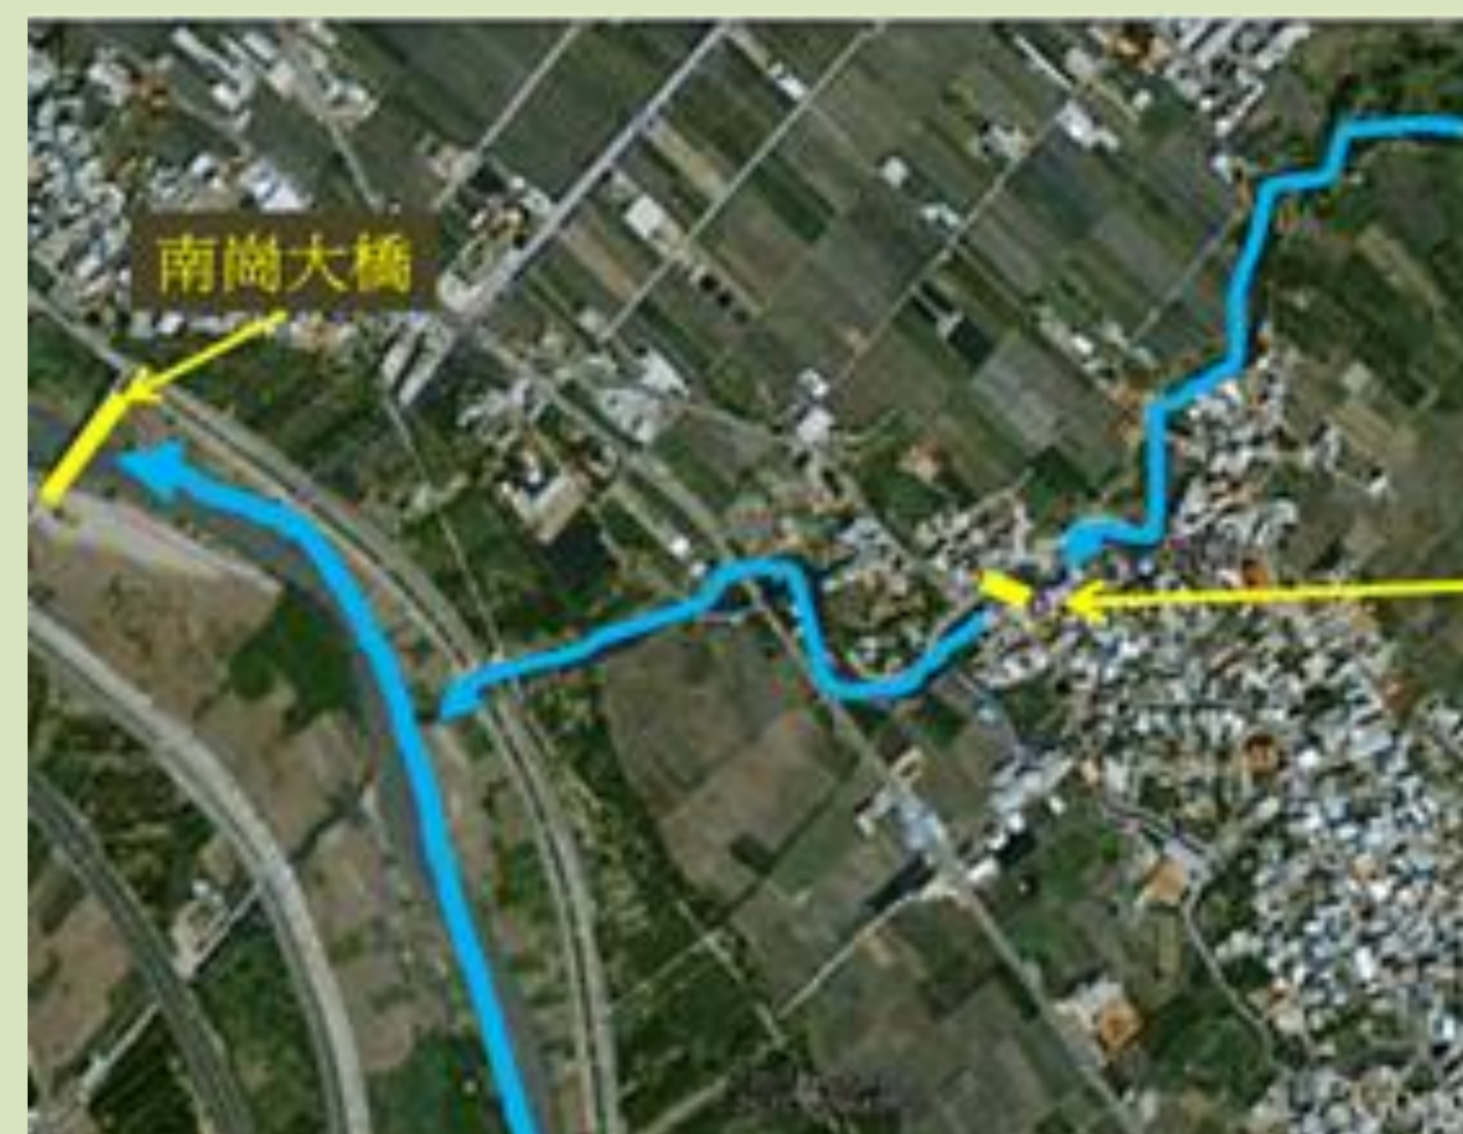
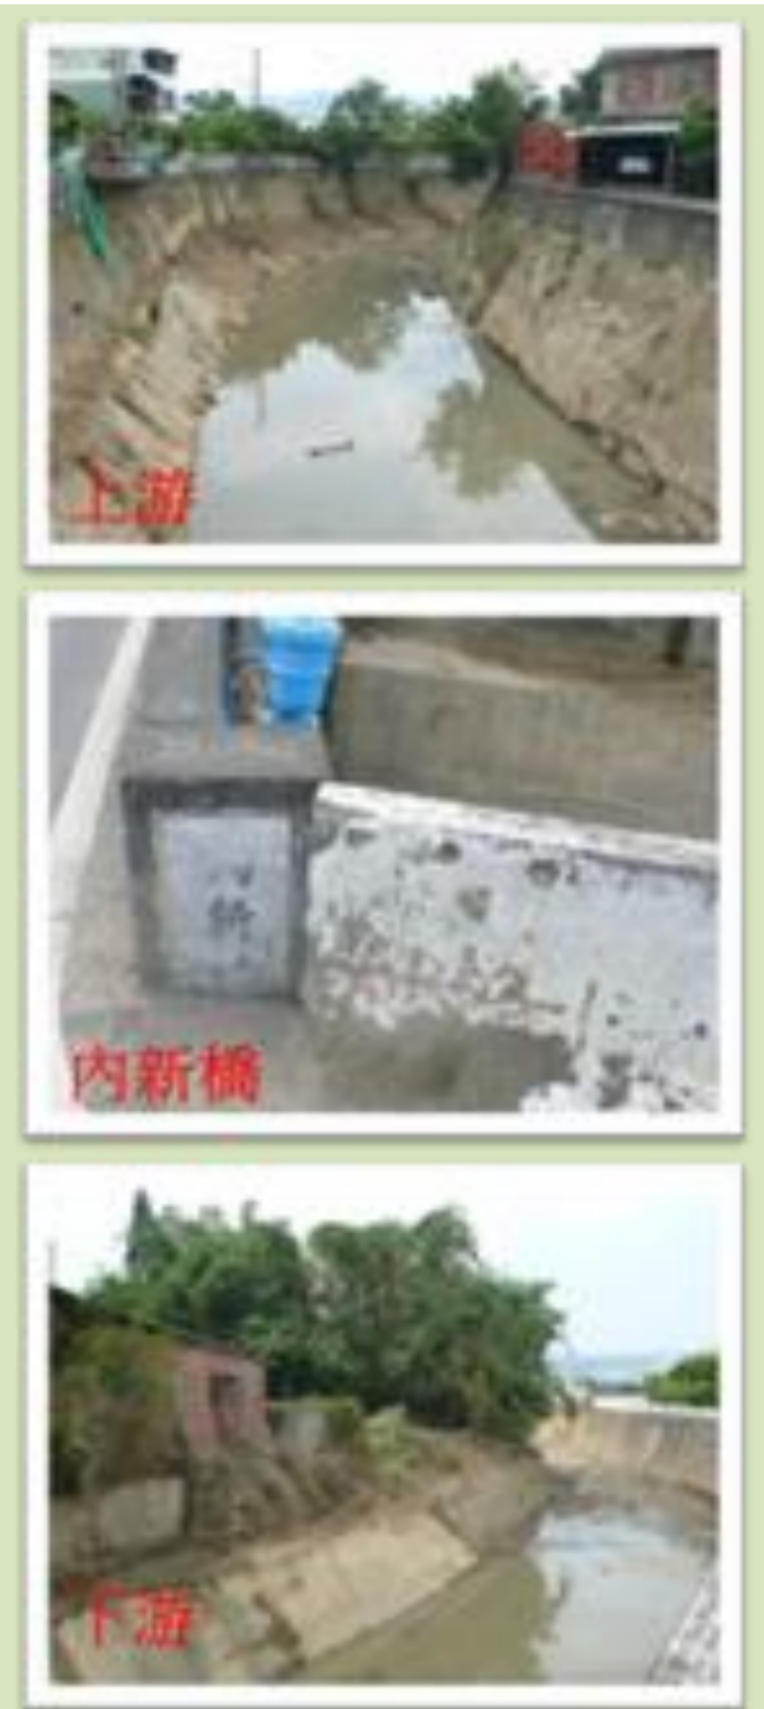
南投縣南投市內新里內新橋貓羅溪外轆排水

內新里內新橋的貓羅溪外轆排水上、下游，從水痕判斷上游山區泥砂與垃圾大量淤積在河道中，勘查當天河道雖已施行疏濬工程，仍明顯看到河水暴漲漫淹內新橋橋面之泥水痕，內新橋周邊河道淤積又缺乏整治，住宅區又緊鄰河道邊，此次淹水大約0.3公尺，上次淹水情況發生在莫拉克颱風，當時淹水深度約0.5公尺。

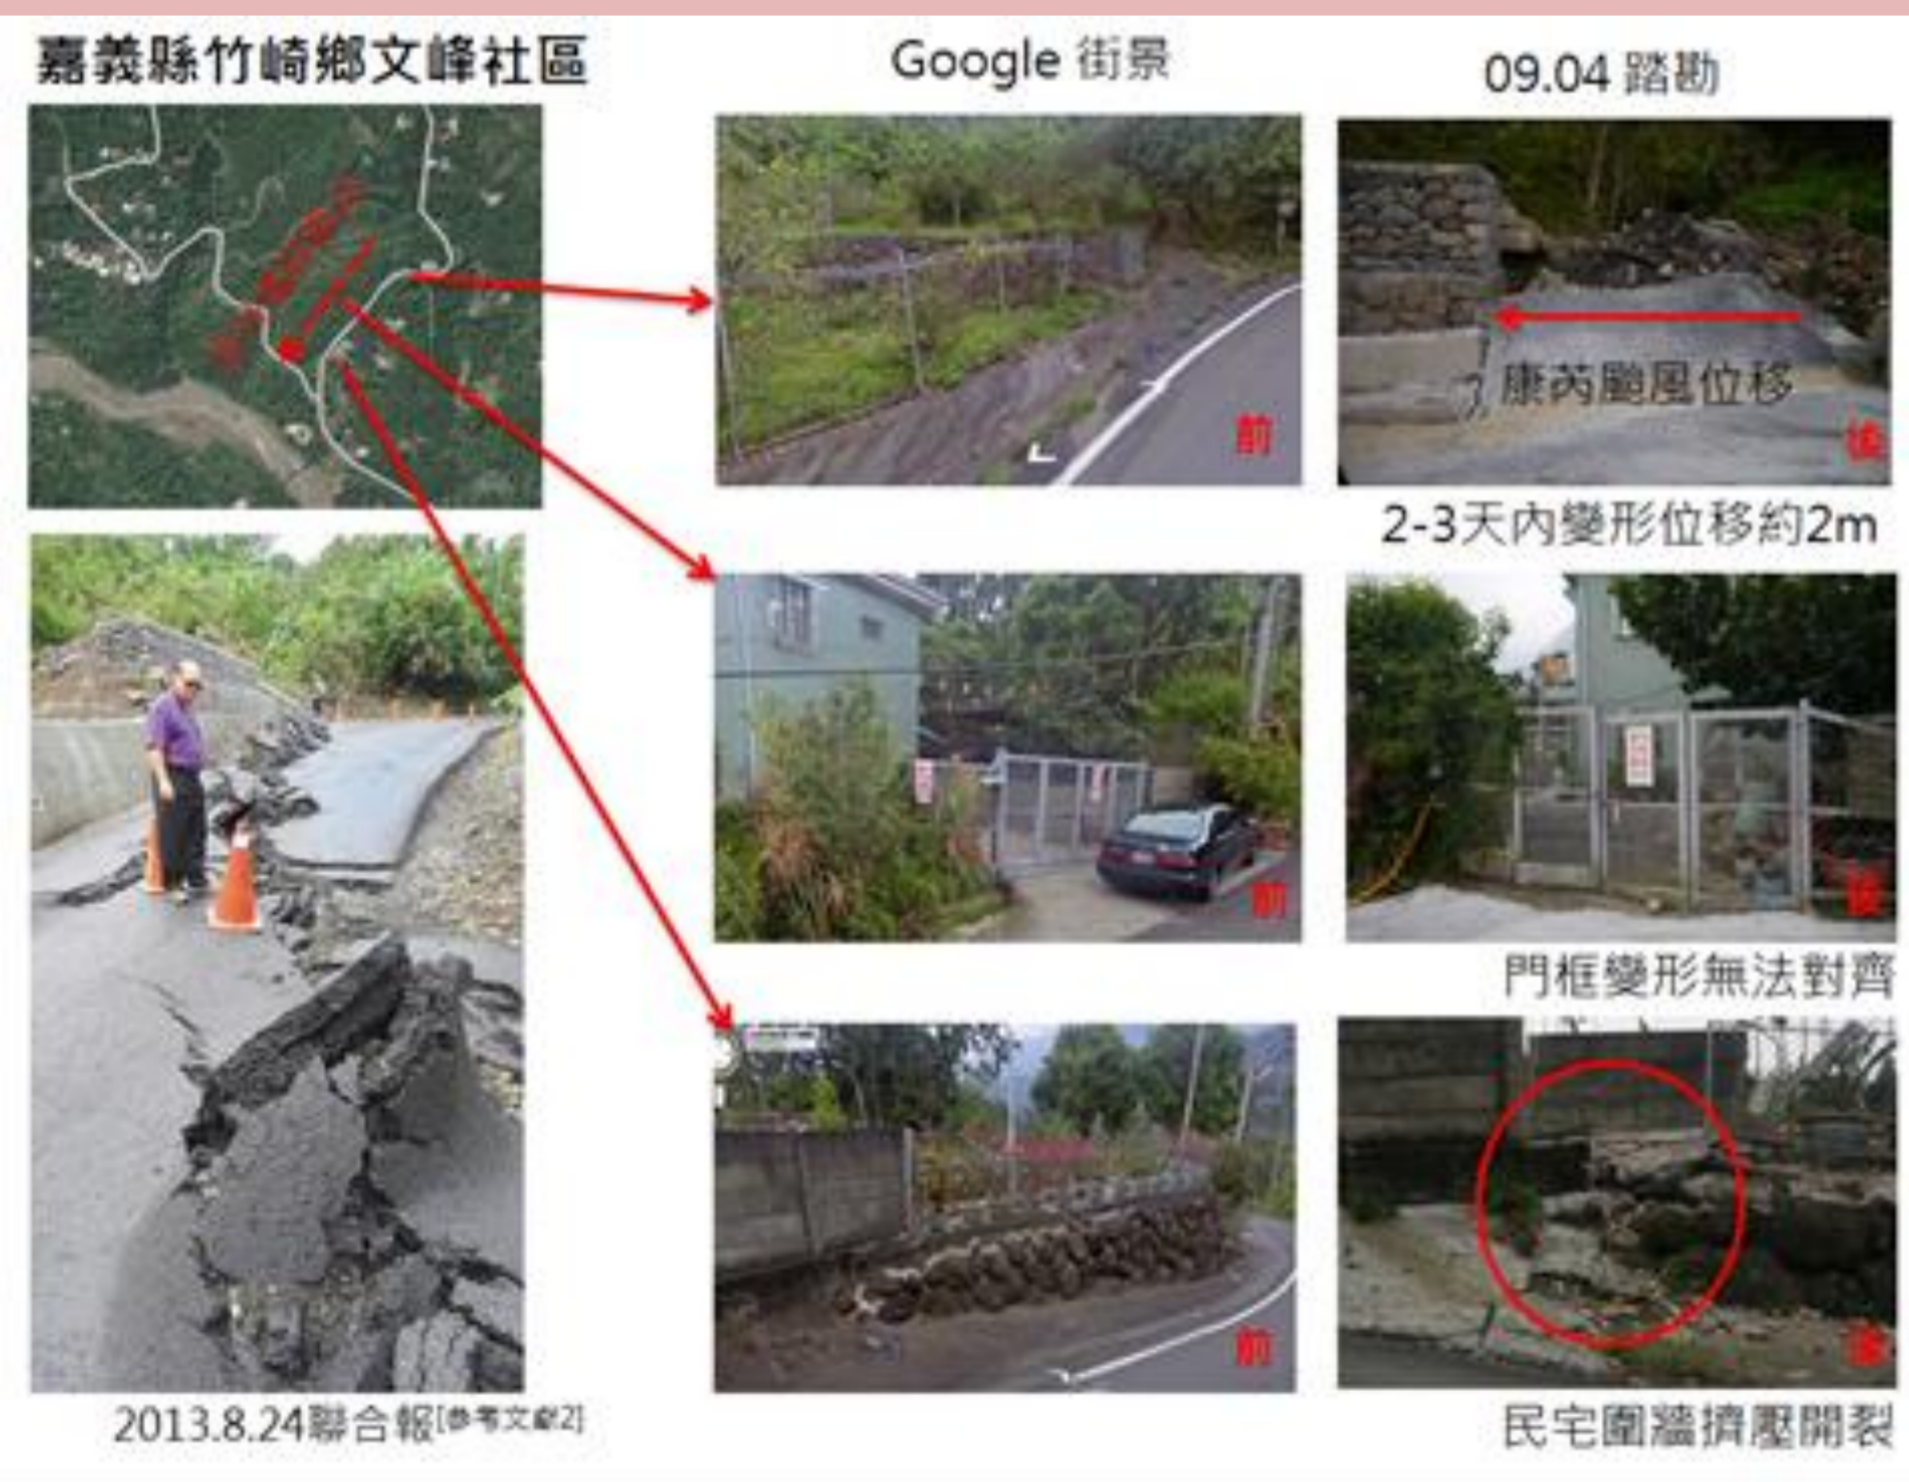
嘉義縣竹崎鄉文峰社區-山崩災害

在潭美颱風侵襲下，8月22日嘉義縣竹崎鄉文峰社區發生山崩災害，嘉119線出現多段隆起如波浪般碎裂之情形，超過300戶居民交通大受影響，社區災害區，社區所處邊坡高約93公尺、寬約180公尺，岩性主要為砂岩、泥岩互層，整體平均坡度約為9.8度。文峰社區潛移坡面兩側恰為土石流潛勢溪流(嘉縣DF009、嘉縣DF010)所切割，地形呈現西南高而東北低，西流向北匯入牛稠溪。

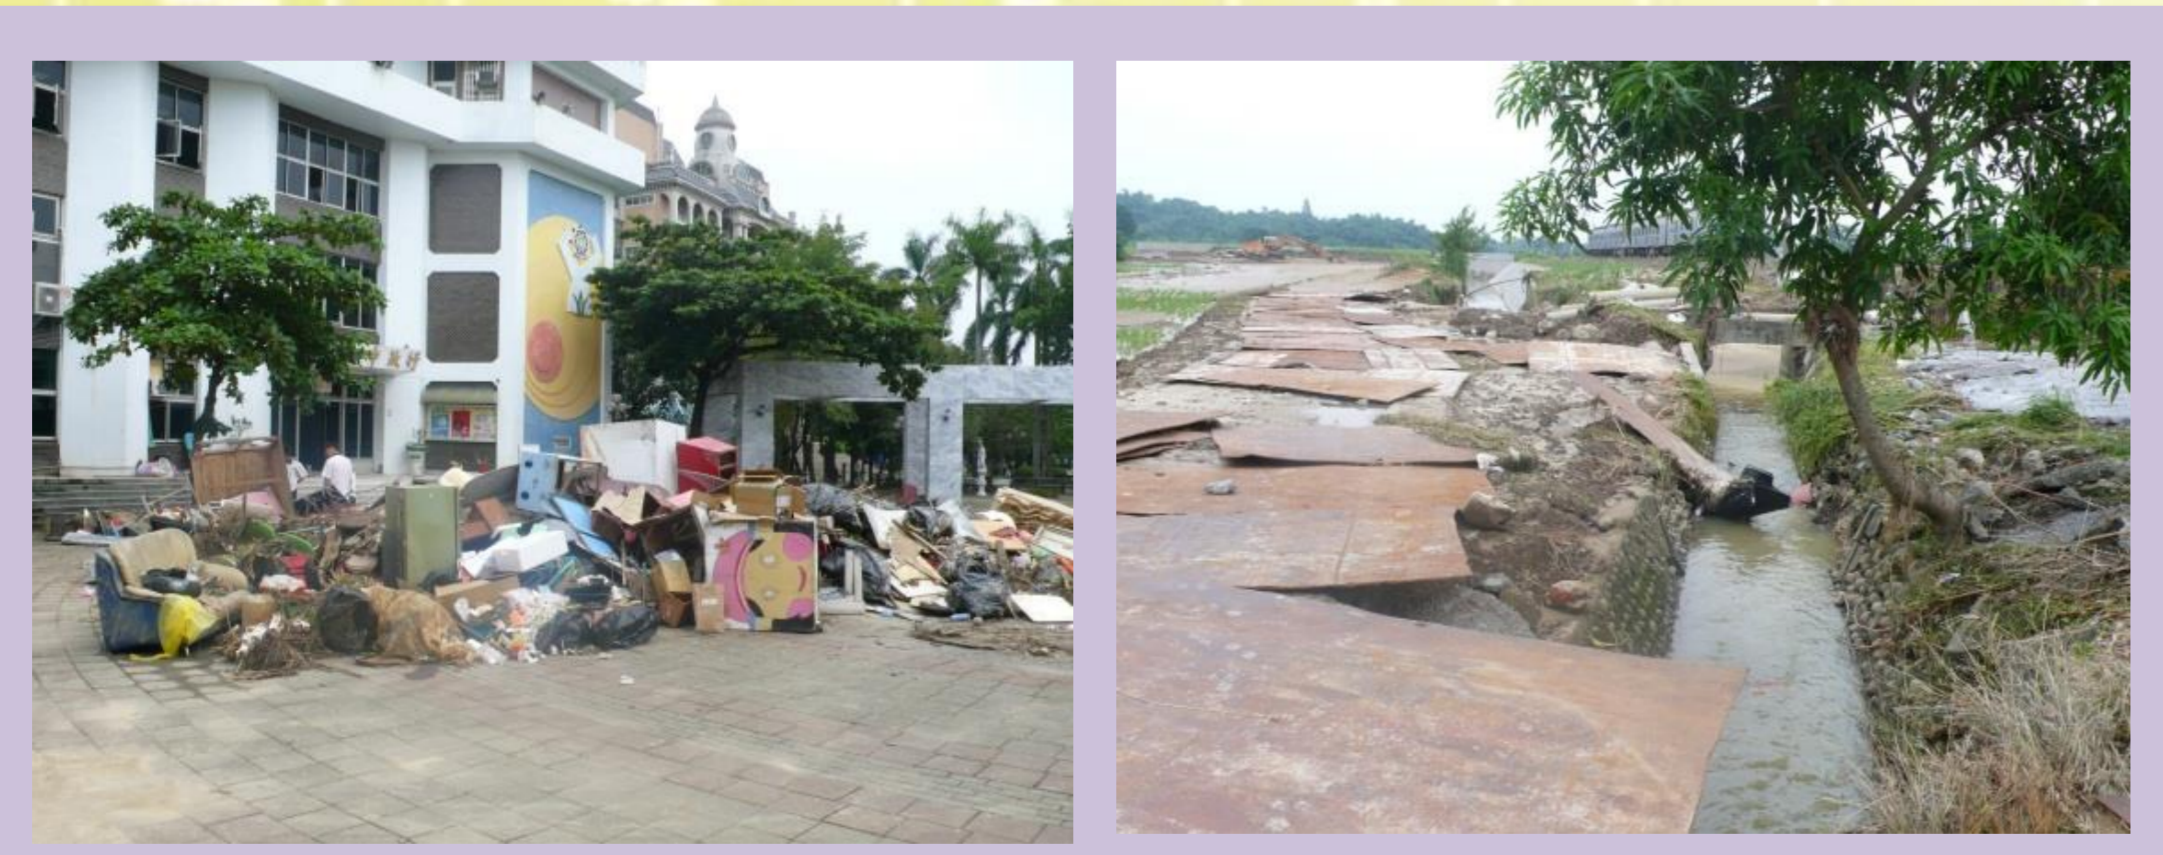
嘉義縣民雄鄉東湖村建國路二段協志高職

康芮颱風挾帶的雨量造成嘉義民雄地區大範圍淹水，依據水利署統計資料，淹水面積約1,801公頃，淹水深度約0.5~2.0公尺，颱風期間民雄排水大部分渠段發生溢堤，而排水水位高漲致使內水排除不易，致災主因為部分地區排水整治尚未完成。
