# 坡地場址調查觀測及變形機制分析(3/5)

爰此，本計畫共分5年，逐年挑選不同場址執行。前年度(106)計畫執行場址編號為D160之茶山潛在大規模崩塌地，去年度(107)計畫執行場址編號為D008之車心崙潛在大規模崩塌地，今年度(108)計畫場址選擇位於宜蘭縣大同鄉，編號為D007之梵梵潛在大規模崩塌地。為能釐清坡地淺層不飽和土體及深層重力變形之破壞機制，本計畫主要工作項目包含：(一)坡地場址地質調查、(二)三維水文地質模型建立及驗證、(三)三度空間坡地活動性評估系統建置、(四)動態水文條件下之破壞力學分析、(五)車心崙場址持續觀測及回饋分析等。預期透過本計畫於坡地場址之水文地質調查、觀測及數值模擬成果，可整合空間分布之水力條件、變形行為及破壞模式，以探討及驗證坡面淺層破壞與深層滑動之可能情境及模式。

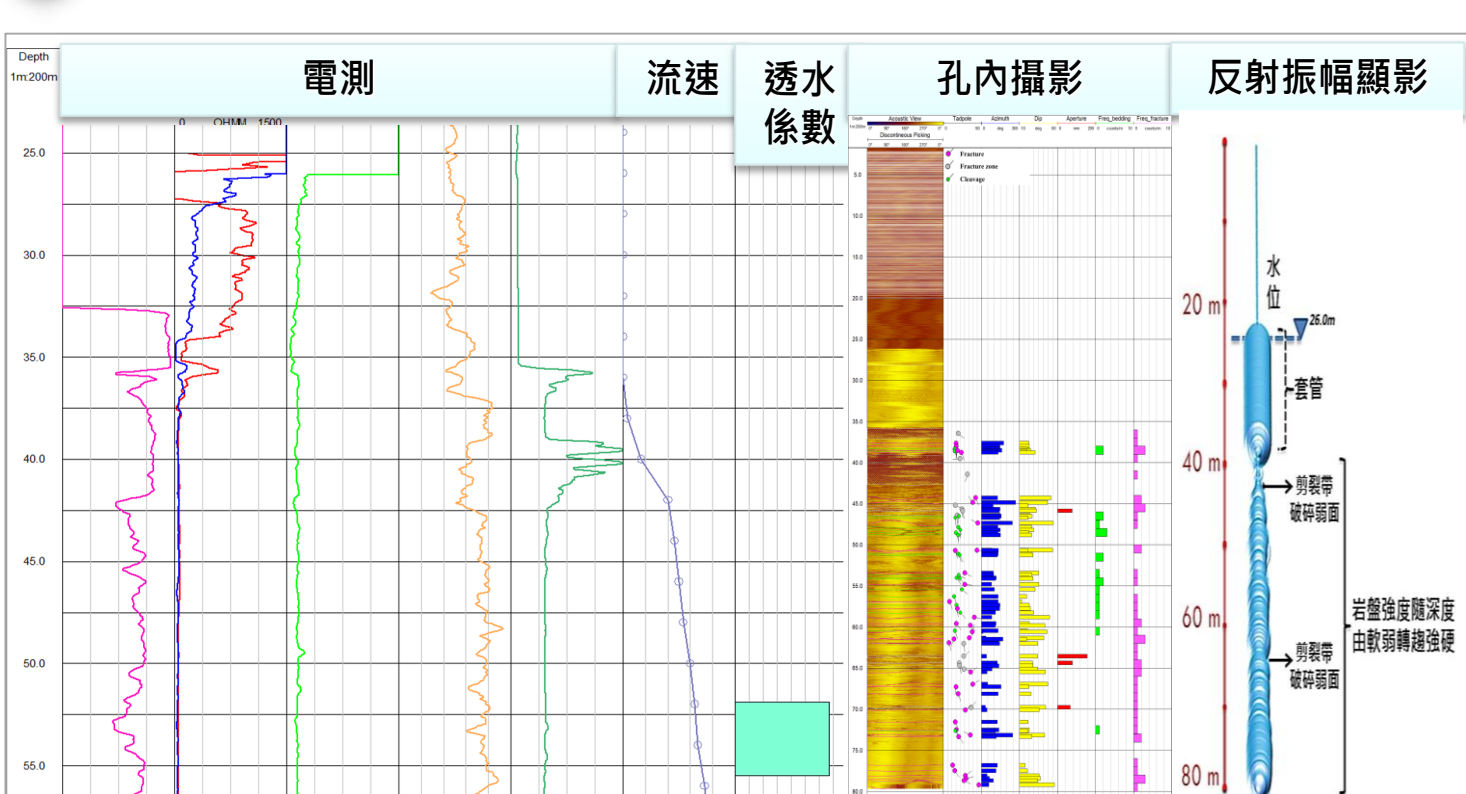
圖3 孔內探測調查成果

為充分掌握D007梵梵場址之水文地質特性，本計畫另執行2孔孔內探測調查(圖3、圖4)、4條地球物理探測線(含地電阻及表面波震測法，如圖5)、25組室內力學試驗等調查工作，將鑽探「點」資料提升為探測「線」及剖「面」資訊，除銜接後續場址水文地質概念模型建置工作外，同時建立本場址沿著潛在滑動方向的地質剖面圖(圖6)及各地層之水文地質特性參數。

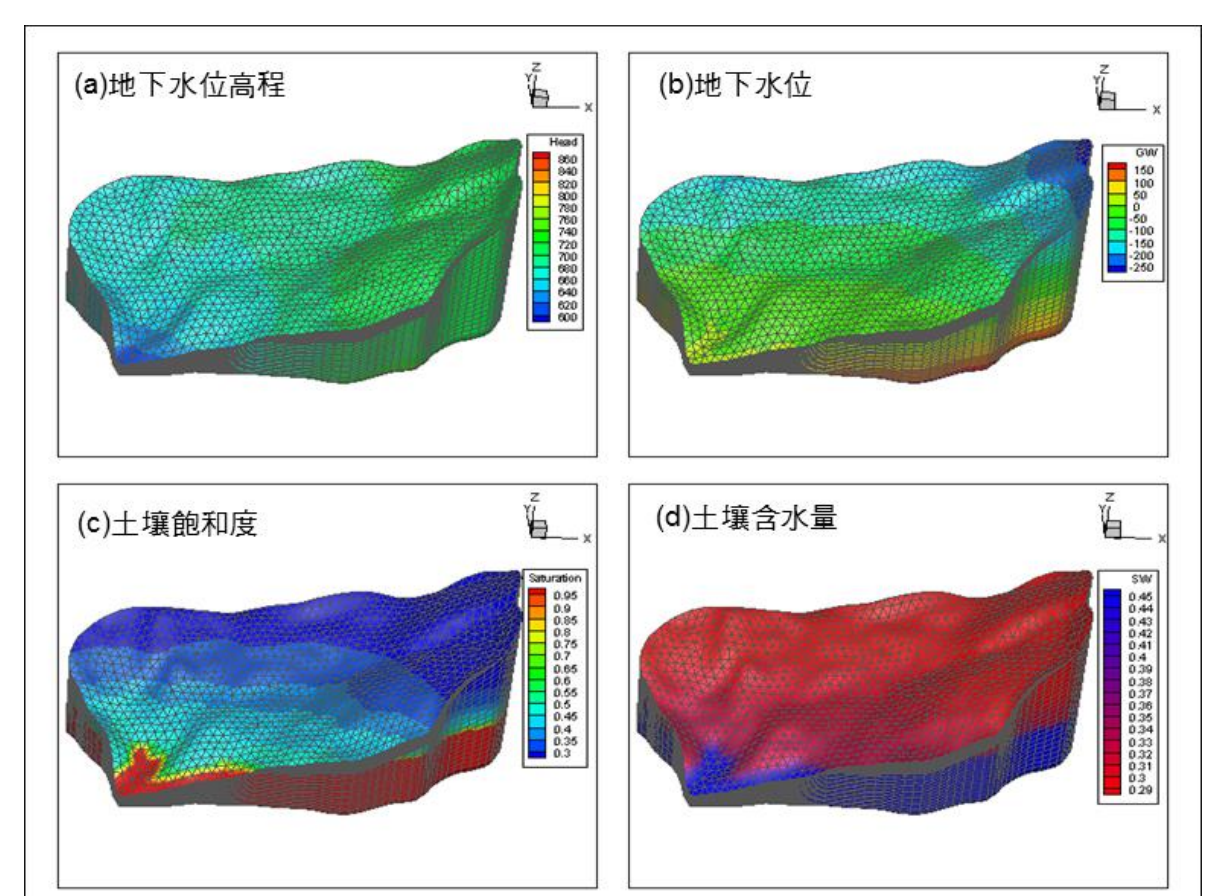
圖7 三維地下水流場變化

本計畫利用前述現階段現場蒐集之觀測資料進行模式分析，完成模式初步率定工作並獲取反算參數及穩定地下水流場(圖7)。此外，分析成果包含常時水位及高水位的三維地下水流場及土壤含水量之空間分布，相關成果提供後續邊坡穩定性分析使用。

本計畫透過數值地形、場址地質調查及孔內探測成果，完成D007梵梵場址之三維水文地質模型，搭配室內試驗(包含壓力鍋試驗、土壤一般物性試驗)及現地試驗(水力試驗)所獲得之水文地質參數，即完成D007梵梵場址之淺層三維地下水數值模型，可用於模擬降雨入滲、未飽和及飽和地層之滲流行為。
