# 既有 RC 建築物修復補強工法之性能試驗研究(2)

## Performance testing of existing RC structures with seismic retrofitting

主管單位：內政部建築研究所

臺北科技大學土木工程學系暨土木與防災研究所

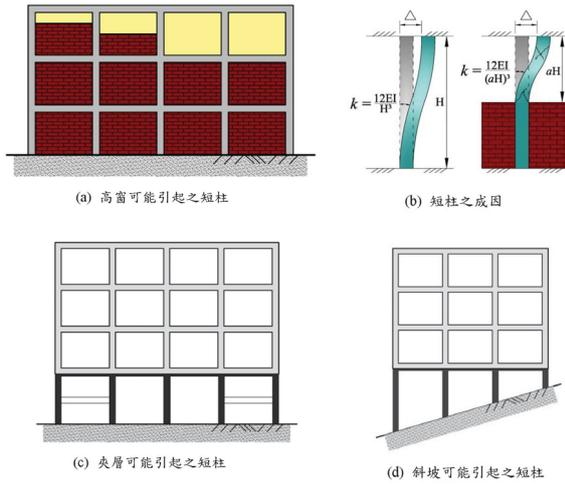
圖 1、常見的短柱配置及短柱成因

在 921 大地震中，有大量的校舍建築物發生倒塌及嚴重受損，其中短柱破壞是相當常見的一種破壞模式，並且仍大量潛藏於現有的校舍建築物中。這是因為校舍建築物經常為了採光及通風的需要，而設有大量的窗戶，尤其是廁所更常出現高窗的配置，此時窗戶下的磚牆將會使與其相臨的柱受到不同程度的束制，致使柱的原有設計淨高減少而形成短柱，如圖 1a 中所示。從圖 1b 中也可發現當柱的有效淨高由原來的  $H$  縮短為  $\alpha H$  時，其中  $\alpha$  的值小於 1，其勁度將由原來的  $12EI/H^3$  增大為  $12EI/(\alpha H)^3$ ，此時與其同一樓層的其他柱將因會受到相同的側向位移而承受更大的側向剪力，因而常引起所謂的短柱破壞。除了常見的高窗短柱之外，校舍建築物的樓梯間也常因採夾層(半層梁)的設計而出現短柱，如圖 1c 所示，至於當建築基面並非平面而是一斜面時，也可能形成短柱，如圖 1d 中所示。

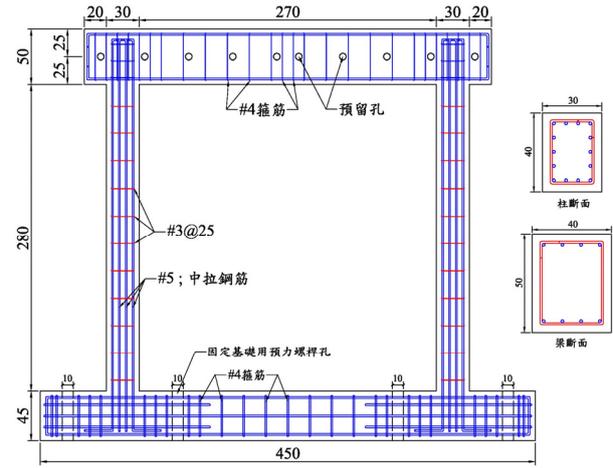
圖 2、鋼筋混凝土構架試體之設計圖

本研究之四座實驗試體皆為實尺寸的原型試體，其空構架的詳細設計資料可參考圖 2 所示。本構架共製作四座，並於製作完成後再行砌築不同高度磚牆，以達具不同淨高寬比的實驗目的。為了模擬老舊建築物的材料特性，混凝土抗壓強度採  $150 \text{ kgf/cm}^2$ ，而鋼筋降伏強度則為  $2800 \text{ kgf/cm}^2$ 。另一方面，為了模擬老舊建築物未滿足現行韌性設計特別規定的配筋要求，其主筋採 14 支 #5 號鋼筋，而箍筋則採用 #3 號鋼筋且間距為 25 cm，此間距遠大於現行規定。至於箍筋彎鉤皆採 90 度的標準彎鉤以模擬舊規範的規定，明顯有別於現行規範兩端皆採 135 度耐震彎鉤的規定。

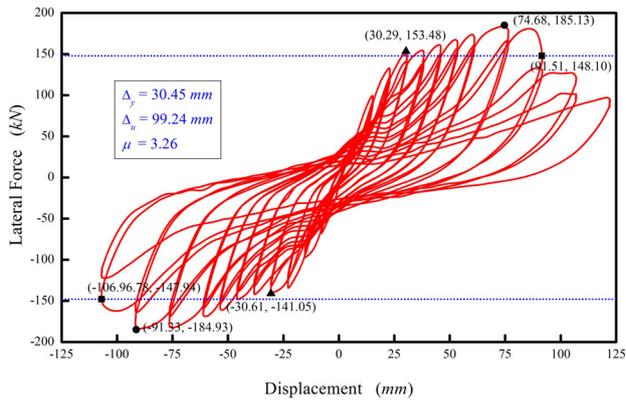
圖 3、試體S1之遲滯迴圈圖

當側向位移小於 23 mm (或 0.75%) 時，外觀上僅在柱的受拉側產生些許輕微的撓曲裂縫。當側向位移大於 38 mm (或 1.25%) 後，於磚牆頂向下算起第一層水泥砂漿介面因受柱之擠壓而產生裂縫，且柱之裂縫發展皆集中分布於磚牆頂的高度附近，並由此時開始整體構架試體的側向勁度隨著側向位移的增加而明顯衰減，這可從圖 3 所示之 S1 試體的遲滯迴圈圖中得知。當側向位移繼續施加至大於 76 mm (或 2.5%) 後，在柱頂和磚牆頂與柱之交界處分別有一明顯的斜切裂縫突然產生，如圖 4a 所示，並可由遲滯迴圈圖中發現此時試體達到其最大側向強度。當側向位移達 92 mm (或 3%) 後，磚牆頂與柱交界處之混凝土嚴重崩落，並在此交界處產生明顯的塑鉸，如圖 4b 所示，此時試體的勁度及強度已發生大幅度的衰減。當側向位移達 107 mm (或 3.5%) 時，柱發生塑鉸之核心混凝土已嚴重損壞而有向外掉落的現象因而終止實驗的進行。

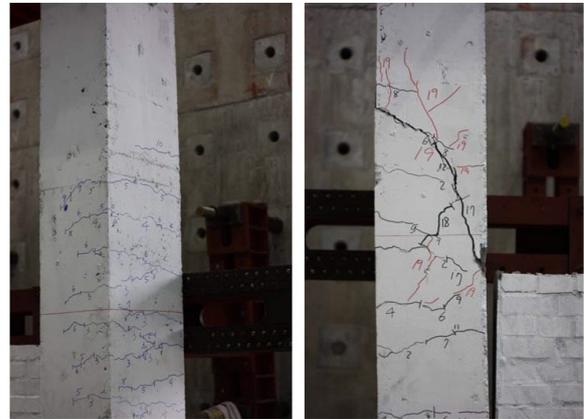
(a) 產生明顯斜切裂縫 (b) 混凝土發生嚴重崩落

圖 4、試體S1之試驗觀察

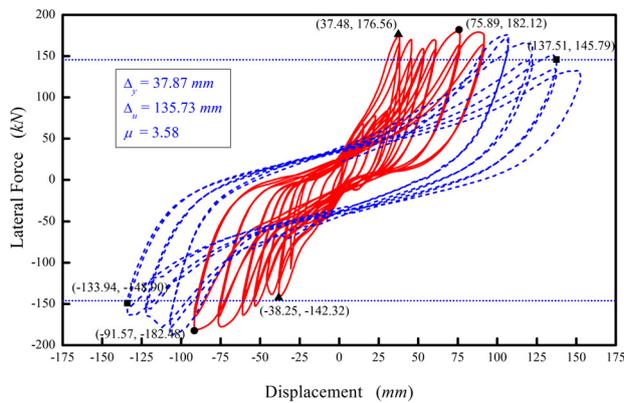
圖 5、試體S2之遲滯迴圈圖

當側向位移小於 23 mm (或 0.75%) 時，外觀上在柱身的受拉兩側僅僅產生輕微的拉力裂縫，遲滯迴圈圖如圖 5 所示。當側向位移達 31 mm (或 1%) 時，在柱與梁及磚牆頂附近之柱身有輕微裂縫產生。當側向位移達 46 mm (或 1.5%) 時，磚牆開始發生

破壞，其裂縫沿磚牆的水泥砂漿介面發展，且裂縫方向有朝對角線發展的趨勢，如圖 6 所示。當側向位移達  $77\text{ mm}$  (或 2.5%) 時，此磚牆幾乎已完全破壞失去其抵抗能力，且試體之行為似乎回復到空構架受側向力作用的行為，在柱的頂端附近逐漸發展撓曲裂縫而進一步形成撓曲塑鉸。相對而言，在柱底部與基礎交界附近，其撓曲塑鉸的形成則較不明顯，其原因可能是因破壞磚牆的阻擋而減少撓曲變形，進而影響塑鉸的形成。而當側向位移達  $153\text{ mm}$  (或 5%) 時，於柱頂塑鉸區之核心混凝土發生嚴重破壞，因而終止試驗的進行。另一方面，由圖 5 之遲滯迴圈圖，可明顯看出 S2 試體的遲滯迴圈圖具有兩種截然不同的遲滯特性，因此特別將迴圈曲線以不同的兩種顏色來表示。其中透過實驗的觀察可以得知在小位移時，鋼筋混凝土構架與其填充磚牆共同抵抗側向力，其遲滯迴圈特性如紅色實線所示，此時有相當明顯遲滯迴圈收縮的現象。而當側向位移量達一定程度時，磚牆因損壞而逐漸失去其抗剪能力，轉而由鋼筋混凝土構架來單獨抵抗側向力的作用，其遲滯迴圈特性如藍色虛線所示，此時遲滯迴圈收縮較不明顯。

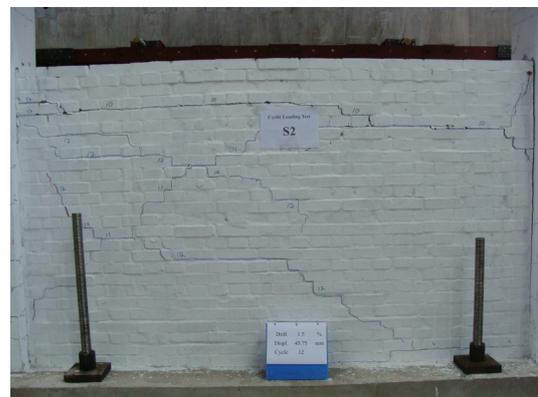
圖 6、磚牆開始發生破壞

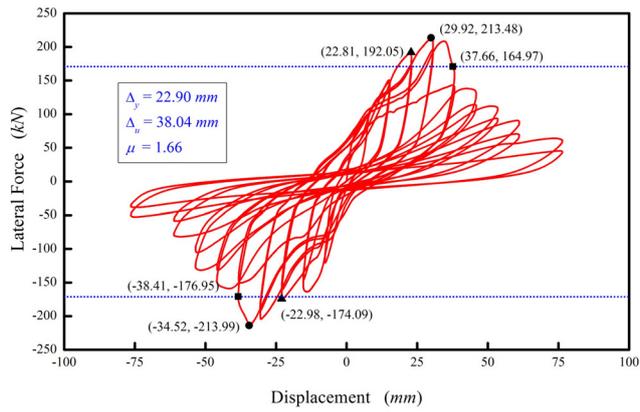
圖7、試體S3之遲滯迴圈圖

當 S3 試體的側向位移小於  $23\text{ mm}$  (或 0.75%) 時，僅有輕微的水平向撓曲裂縫。當側向位移達  $31\text{ mm}$  (或 1%) 時，在短柱區域突然出現多條剪力裂縫，如圖 8a。而當側向位移大於  $38\text{ mm}$  (或 1.25%) 後，除了剪力裂縫持續增加外，裂縫寬度也變得愈來愈明顯，如圖 8b 所示，因而勁度與強度雙雙急遽下降，如圖 7 之遲滯迴圈圖所示。當側向位移達  $61\text{ mm}$  (或 2%) 時，構架兩側短柱皆已嚴重損壞。當側向位移達  $76\text{ mm}$  (或 2.5%) 時，因破壞嚴重而終止實驗。

從 S3 試體的反覆載重試驗過程中，可以發現 205 公分高的填充磚牆並沒有發生明顯的損壞，而由遲滯迴圈圖可以看出當水平側向力達到最大值之後，試體的勁度與強度皆急遽的下降，這是因為邊柱在其淨高度中央附近發生無預警的剪力破壞，隨後核心混凝土也因側向位移的反覆增加而破裂，進而核心混凝土向外掉落而出現明顯遲滯迴圈收縮的現象。

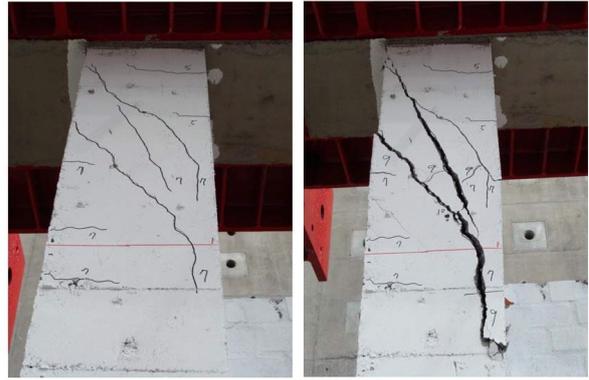
(a)短柱區出現剪力裂縫 (b)裂縫加大且勁度強度驟降

圖8、試體S3之試驗觀察

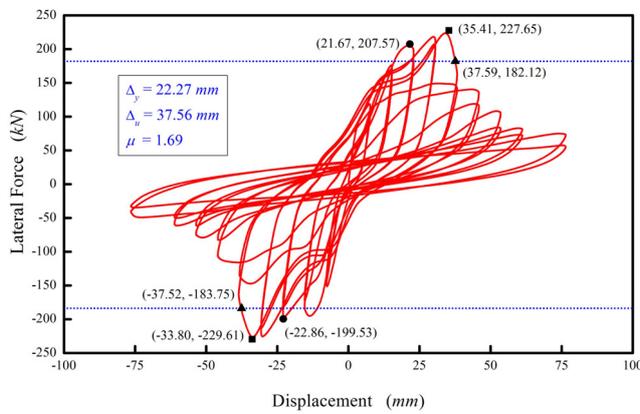
圖9、試體S4之遲滯迴圈圖

當試體側向位移小於  $15\text{ mm}$  (或 0.5%) 時，在短柱附近已出現明顯的斜向細紋，如圖 10a 所示。當試體位移達  $38\text{ mm}$  (或 1.25%) 時，剪力裂縫持續加大，如圖 10b 所示，此時試體之勁度與強度皆下降許多，這可從 S4 試體之遲滯迴圈圖中看出，如圖 9 所示。當試體位移達  $46\text{ mm}$  (或 1.5%) 時，柱已產生嚴重的剪力破壞，研判此時的核​​心混凝土已發生破裂。當試體位移達  $61\text{ mm}$  (或 2%) 時，混凝土已發生嚴重崩落破損而終止實驗。

從 S4 試體的反覆載重試驗過程中，可以發現填充磚牆並沒有發生任何的損壞，由於柱之有效淨高度僅 50 公分，因此可初步判斷於短柱處必會發生急劇的剪力破壞。由遲滯迴圈圖可以發現當水平側向力達最大值之後，試體的勁度與強度皆急遽下降，因而 S4 試體的韌性強度不佳。

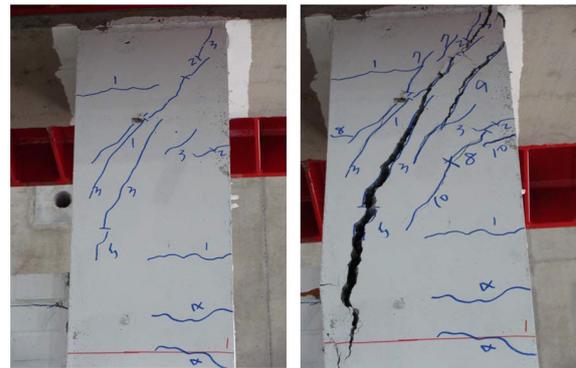
(a)短柱區域出現斜向裂紋 (b)裂縫加大且勁度強度驟降

圖10、試體S4之試驗觀察

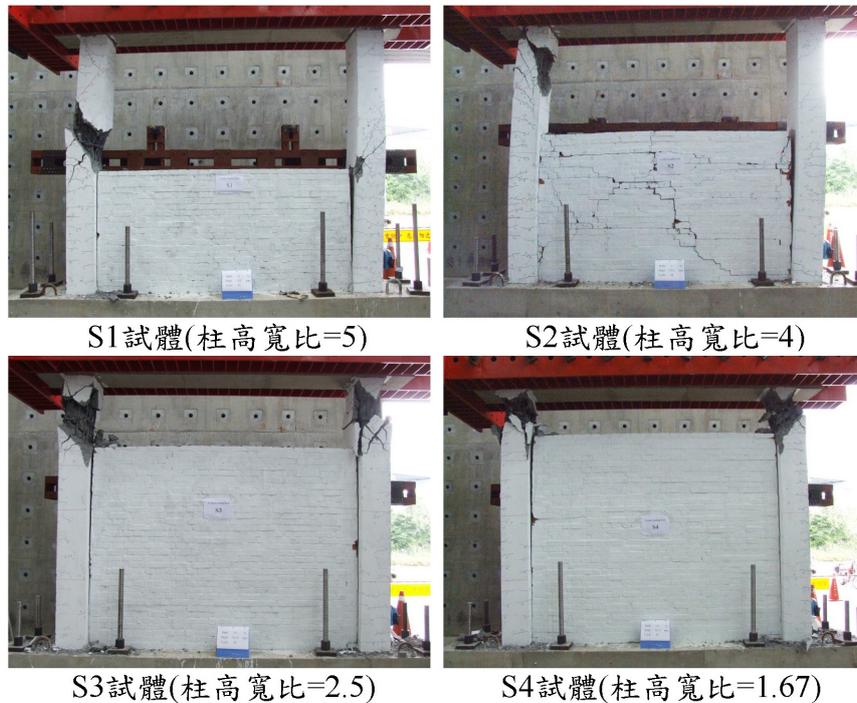
S1試體(柱高寬比=5)

S2試體(柱高寬比=4)

S3試體(柱高寬比=2.5)

S4試體(柱高寬比=1.67)

圖11、四座試體最終破壞情形

在完成反覆載重試驗後，可根據實驗過程中觀察到的破壞發展以及遲滯迴圈圖所得到的耐震強度及遲滯消能特性來進一步探討其邊柱是否發生短柱破壞的臨界條件。為了此一目的，特別將各個試體的最大水平側向力、極限剪力和降伏力以及其所對應的位移、極限位移和降伏位移分別標示於遲滯迴圈圖中，同時也分別計算試體受拉和受壓兩方向的平均韌性比。最後將四座試體的最終破壞情形呈現於圖 11 中，並將求得的所有相關資料彙整於表中以供比較討論。

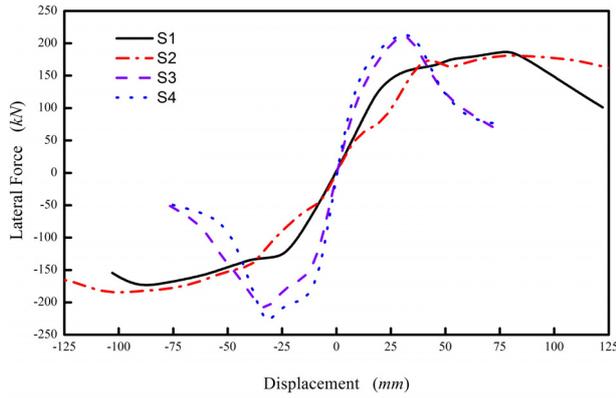
圖12、四座試體之實驗容量曲線

最後，將本試驗研究四座試體之實驗容量曲線繪製於圖 12 中以供比較研究。從圖中的容量曲線可以明顯看出 S1 與 S2 試體兩者的行為較相近並可延伸至較大的側向位移，因而相對地具有較好的韌性強度，與實驗觀察出現撓曲破壞的行為具有一致性。兩者的起始勁度差異並不大，主要是因為兩者磚牆高度的差異並不明顯，其中 S1 是 130cm 而 S2 是 160cm。圖中代表 S2 試體的曲線在側向位移為  $\pm 2.5$  cm 左右，其水平側向力明顯低於 S1 試體，這是因 S1 試體的填充磚牆沒有破壞而 S2 試體的填充磚牆發生破壞的緣故。另一方面，S3 與 S4 試體兩者的容量曲線也非常相似，其側向力很快地達到最大值，隨後即急遽的下降，因此其韌性強度較差，應屬於剪力破壞而與實驗觀察的結論相同。同樣地，兩者起始勁度差異的不大，主要也是因為兩者磚牆高度的差異不大明顯，其中 S3 是 205cm 而 S4 是 230cm。透過這四條容量曲線的比較，也可以確認避免發生無預警短柱破壞的重要性。

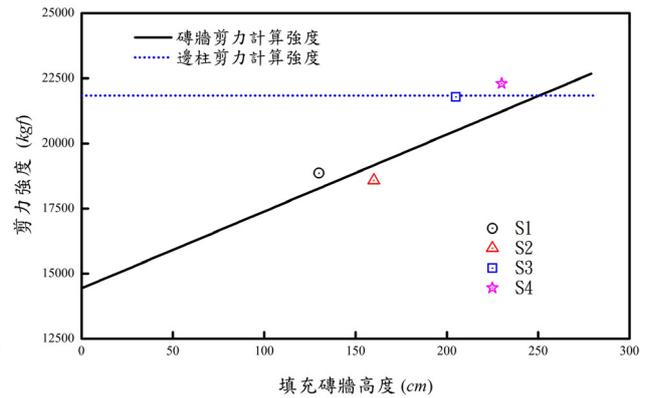
圖13、實驗最大側向力與計算剪力強度之比較

為了探討鋼筋混凝土構架填充磚牆的破壞模式，除了將計算所得的台度磚牆剪力強度以及鋼筋混凝土構架之兩支邊柱其有效淨高的剪力強度繪於圖 13 中之外，本研究四座試體進行反覆載重試驗所得之最大側向力也一併繪製於圖中以供比較。其中實線係磚牆所能提供之計算剪力強度，而點線則是根據 ACI 規範進行柱斷面分析所得之構架中兩支邊柱的計算剪力強度。由於 S1 和 S2 係發生撓曲破壞，所以當撓曲破壞發生時，試體所能承受之最大側向力明顯小於兩支邊柱的計算剪力強度。另一方面，S3 和 S4 係發生剪力破壞，所以當剪力破壞發生時，試體所能承受之最大側向力接近於兩支邊柱的計算剪力強度。這些邊柱的剪力強度計算結果與實驗結果具有相當的一致性，意味著 ACI 規範的公式能提供可靠的剪力強度預測。

在圖 13 中，當試體所能承受的最大側向力超過填充磚牆的計算剪力強度時，亦即位於實線的上方時，預期填充磚牆將發生破壞；而當試體所能承受的最大側向力小於填充磚牆的計算剪力強度時，亦即位於實線的下方時，則預期填充磚牆將不會發生破壞。很明顯可以發現這項預測原則與四座試體的實驗結果彼此並不一致，其中 S1、S3 和 S4 試體所能承受的最大側向力已超過填充磚牆的計算剪力強度，然而此填充磚牆在實驗過程中並沒有發生任何的破壞，這意味著填充磚牆的實際剪力強度至少高於此最大側向力，但並無法得知高過多少。另一方面，由於圖中顯示 S2 試體所能承受的最大側向力小於填充磚牆的計算剪力強度，因此預期填充磚牆將不會發生破壞，這與實驗過程中填充磚牆明顯發生破壞的現象並不相符。雖然由 S2 試體之填充磚牆的計算剪力強度與實際最大側向力的比較並無法準確預測磚牆將發生破壞，但兩者差異並不大，大約只有 3% 而已，如表 4 最後一欄所示。

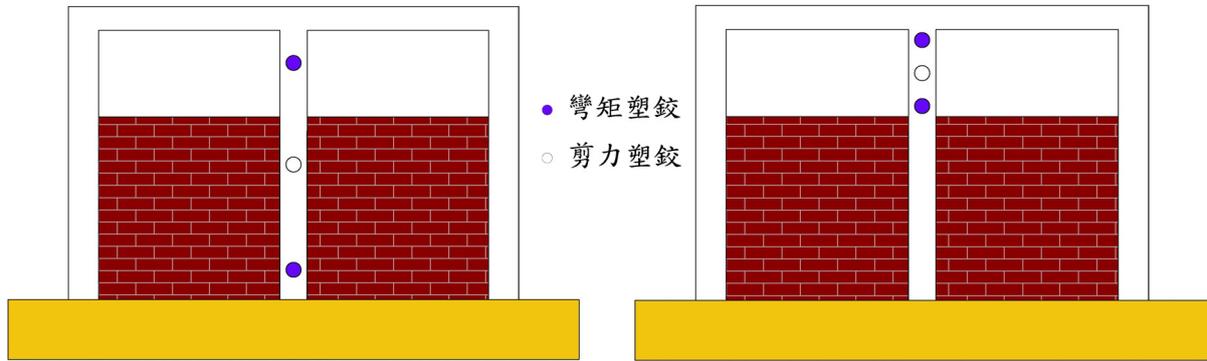
(a)磚牆發生破壞之塑鉸設定

(b)磚牆未發生破壞之塑鉸設定

圖14、柱之塑鉸設定受磚牆破壞與否的影響

不管是從實驗觀察或是剪力強度的比較都可發現，磚牆破壞與否將直接影響鋼筋混凝土構架的耐震行為，尤其是對於潛在發生短柱破壞的鋼筋混凝土構架，因為如果磚牆先破壞，可能就避免了短柱破壞的發生，相反地，如果磚牆未發生破壞，那很可能就會發生短柱破壞。另一方面，進行建築物的耐震詳細評估[3,14,15]時，一般都需要針對梁柱構架系統預先設定塑鉸的位置，因此磚牆的破壞與否將直接影響到分析時塑鉸設定的位置，進而影響到耐震詳細評估的結果。圖 14a 所示係假設磚牆將先破壞，因而將塑鉸可能發生的位置分別設定於柱頂、柱中央以及柱底等三個位置，其中柱頂與柱底為彎矩塑鉸，而柱中央則為剪力塑鉸。另一方面，如假設磚牆不會先發生破壞，此時柱之塑鉸設定位置可能如圖 14b 所示，這是因為磚牆未發生破壞而對柱產生側向束制作用，使柱的有效淨高縮短所致。由於塑鉸設定位置的不同，將可能直接影響到建築物進行耐震詳細評估時的塑鉸發展圖以及最後的分析結果，因此可靠的預測磚牆的剪力強度也是提升耐震詳細評估品質的重要事項之一。
