2013 年臺灣災害調查報告

The Report of Disaster Survey for Taiwan in 2013

摘要

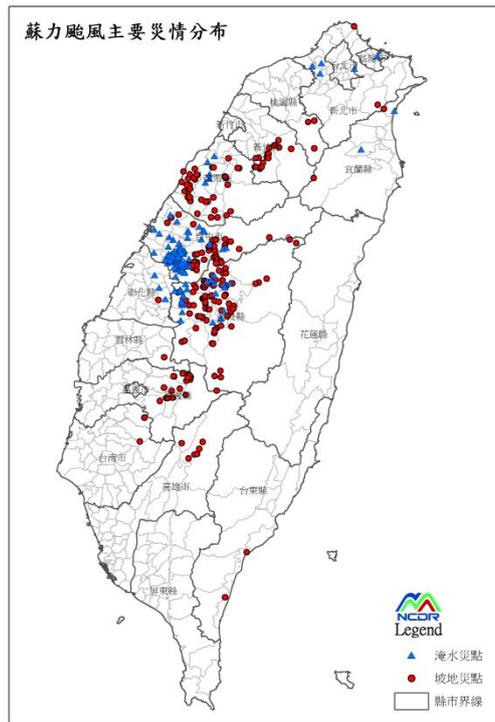
圖 4. 蘇力颱風災情分布圖(紅色為坡地災害；藍色為淹水災害)

颱風造成各地積淹水、溪水暴漲、道路坍方、鐵路及航空交通中斷、電力及電信系統受損等災情，共計有2人死亡、1人失蹤、123人受傷，撤離共10,124人，累積收容共3,582人，農損約2.5億元，其災情分布如圖4所示。淹水災情主要分布在臺中、南投及彰化等地區，臺中地區淹水面積約15公頃，淹水深度約0.3~0.75公尺；水利設施損壞以大安溪流域最為嚴重，因河水暴漲掏空河堤，造成2處破堤、4處水利設施損毀(資料來源：經濟部水利署)。坡地災情主要分布在新竹、苗栗、臺中、南投及嘉義地區，共計220處坡地災害；道路於台7、台8、台14、台16、台18、台20及台21因大雨影響，造成邊坡坍方和路基流失致使交通阻斷。

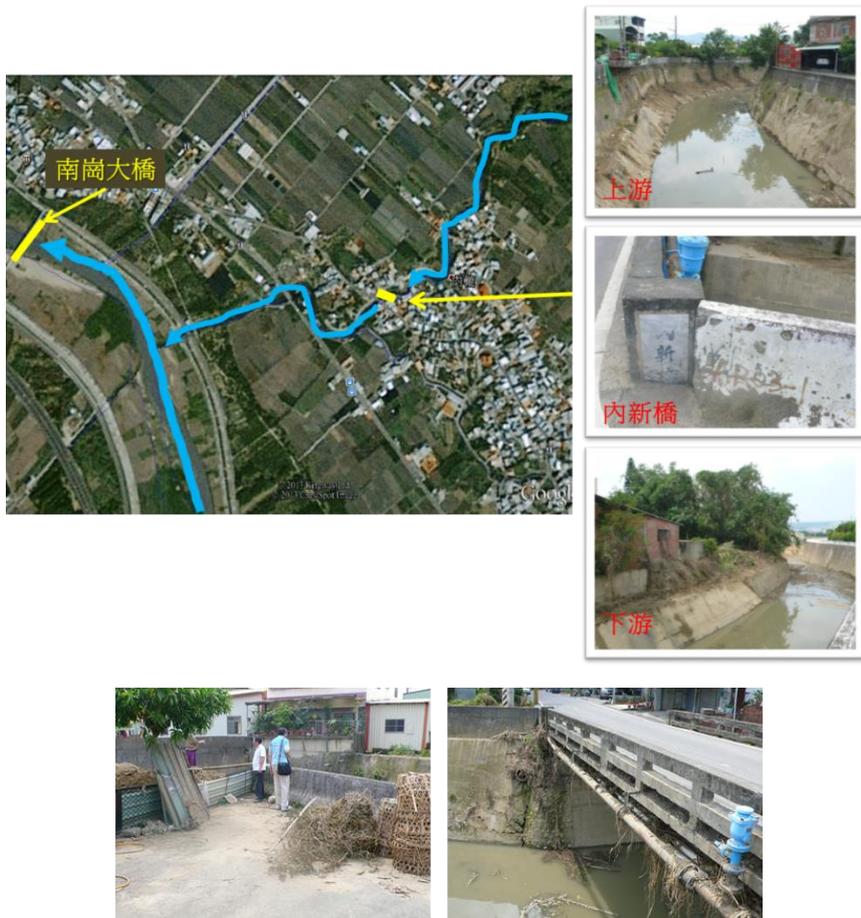
圖 5. 內新里內新橋貓羅溪外轆排水現勘照片(照片拍攝日期：7/24)

內新里內新橋的貓羅溪外轆排水上、下游照片如圖5所示，從圖中水痕判斷上游山區泥砂與垃圾大量淤積在河道中，勘查當天河道雖已施行疏濬工程，仍明顯看到河水暴漲漫淹內新橋橋面之泥水痕，內新橋周邊河道淤積又缺乏整治，住宅區又緊鄰河道邊，此次淹水大約0.3公尺，上次淹水情況發生在莫拉克颱風，當時淹水深度約0.5公尺。

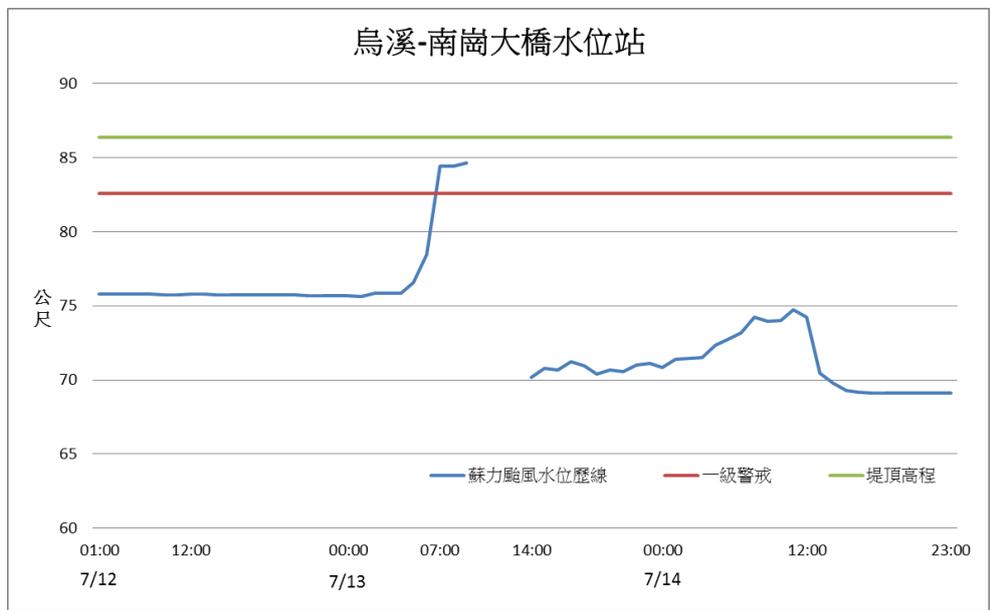
圖 6. 烏溪的南崗大橋水位歷線圖

從貓羅溪外轆排水匯流至烏溪的南崗大橋水位站水位變化情形(如圖6)，顯示此次內水排水之困難。蘇力颱風當時上游降雨，造成河水暴漲，外水位由平日約70公尺暴增至84公尺左右，甚至水利署記錄最高水位為85.32公尺，已達一級警戒水位，致貓羅溪外轆排水至烏溪不易，使得貓羅溪外轆排水水位高漲，甚至溢淹兩側民宅。

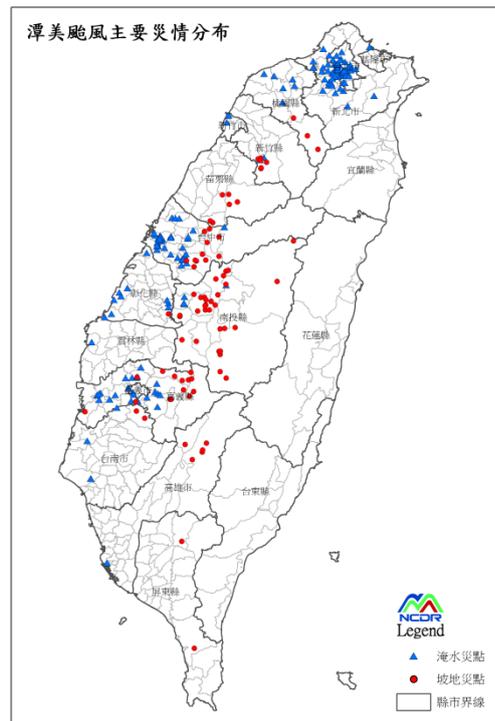
圖 9. 潭美颱風災情分布圖(紅色為坡地災害；藍色為淹水災害)

颱風造成西半部地區淹水，北部及中部山區多處道路坍方，山區鐵路及航空交通中斷。供電供水方面，新竹縣及南投縣電力系統受損，大約 6 萬戶停電；新竹、苗栗及嘉義地區輸水管線遭土石流沖斷，造成約 2 萬戶停水等災情，共計有 10 人受傷，累積撤離共 6,230 人，累積收容共 2,818 人，農損約 9 百萬元，其災情分布如圖 9 所示。

淹水災情有臺北、新北、臺中、南投、彰化、雲林及嘉義地區，其中雲林縣及嘉義縣(市)為淹水較嚴重地區，雲林地區淹水面積約 980 公頃，水深約 0.3~0.7 公尺；嘉義地區淹水面積約 900 公頃，平均水深約 0.3~1.0 公尺，最嚴重淹水地區水深達 2.0~3.0 公尺(資料來源：經濟部水利署)。坡地災情主要分布在臺中、南投及嘉義 3 個縣市，共計 82 處坡地災害和公路阻斷；台 4、台 7、台 9、台 18、台 20、台 21 及台 24 等道路由於雨

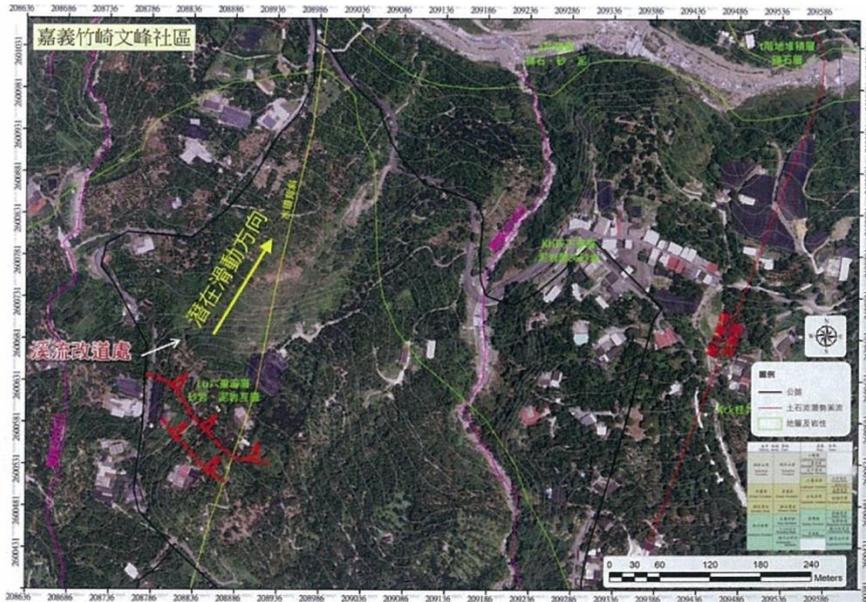
圖 10.嘉義縣竹崎鄉文峰社區災害區位示意圖

在潭美颱風侵襲下，8月22日嘉義縣竹崎鄉文峰社區發生山崩災害，嘉119線出現多段隆起如波浪般碎裂之情形，超過300戶居民交通大受影響，社區災害區示意如圖10所示，社區所處邊坡高約93公尺、寬約180公尺，岩性主要為砂岩、泥岩互層，整體平均坡度約為9.8度。文峰社區潛移坡面兩側恰為土石流潛勢溪流（嘉縣DF009、嘉縣DF010）所切割，地形呈現西南高而東北低，西流向北匯入牛稠溪。居民表示2012年蘇拉颱風及天秤颱風過境後，該區已發生坡面滑移，造成道路變形與擋土牆擠壓破裂之地層滑動前兆(經濟部中央地質調查所，2013)。圖11為文峰社區之災前GOOGLE街景圖與NCDR現勘照片對照，可發現整個邊坡處於潛變滑移狀態，未來颱風豪雨期間需特別關注該邊坡之發展，建議進行監測以確保住戶安全。

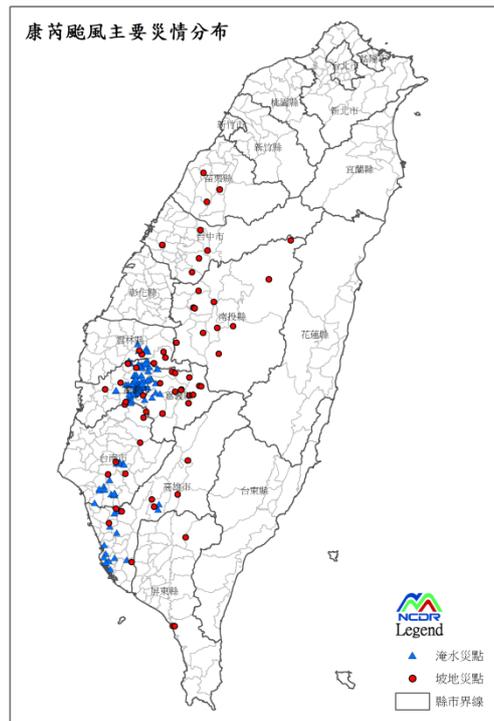
圖 14. 康芮颱風災情分布圖(紅色為坡地災害；藍色為淹水災害)

颱風於苗栗以南各縣市降下大豪雨，嘉義縣、臺南市、高雄市及屏東縣等地區更降下超大豪雨。颱風造成西半部地區嚴重淹水，中南部地區電信、電力系統受損，以及多處道路坍方、阿里山鐵路中斷，共計有 3 人死亡，累積撤離共 3,652 人，累積收容共 1,113 人，農損約 1.1 億元，其災情分布如圖 14 所示。

淹水災害發生在臺北、臺中、彰化、雲林、嘉義、臺南及高雄等地區，水利署調查結果顯示：以雲林地區淹水面積最大，約 7,890 公頃；其次為嘉義地區淹水面積約 5,780 公頃；第三為臺南地區，淹水面積約 3,310 公頃，其中新化區知義里新和庄發生 2.0 公尺之淹水深度；彰化地區淹水約 527 公頃，主要發生於大城鄉臺西村及溪港村約有 460

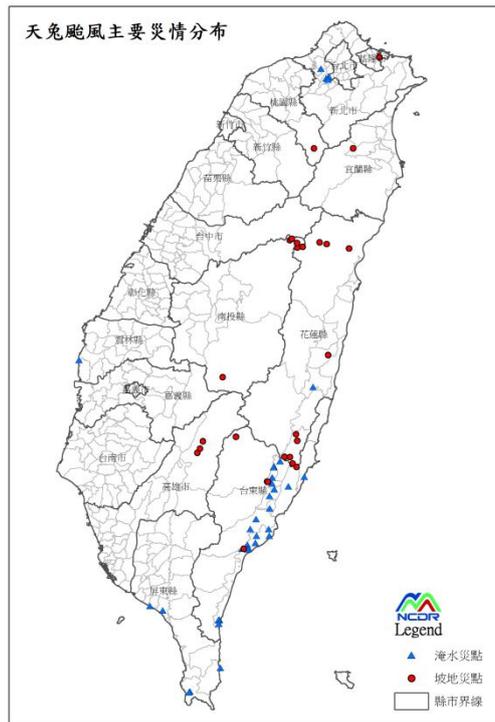
圖 18. 天兔颱風災情分布圖(紅色為坡地災害；藍色為淹水災害)

天兔颱風造成屏東及臺東低窪地區局部淹水、停水、電力及電信中斷，花蓮、桃園、新竹及高雄市亦有部分地區電信電力系統受損，以及部分道路坍方，共計有 12 人受傷，累積撤離共 4,554 人，累積收容共 1,350 人，其災情分布如圖 18 所示。主要淹水災情在臺東與屏東；坡地災害分布則在宜蘭、花蓮、高雄及南投山區。

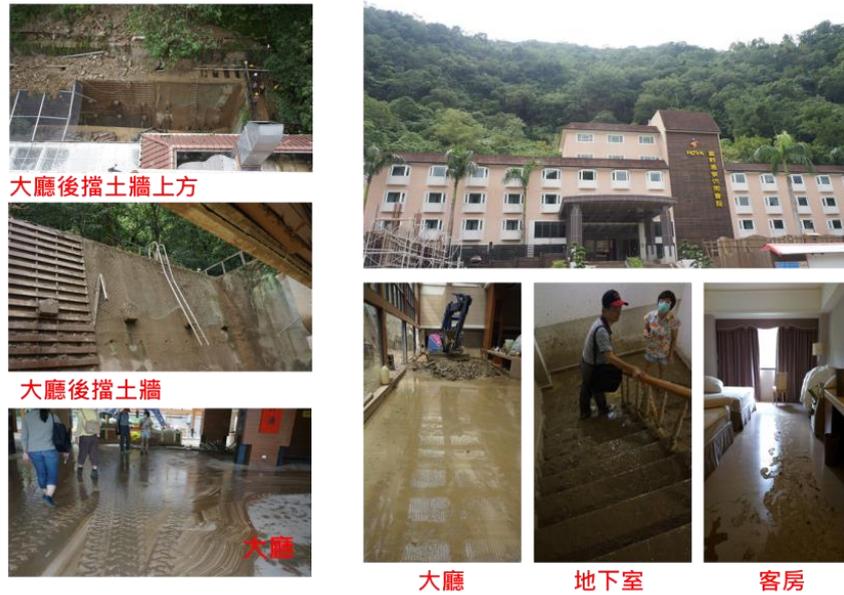
圖 19. 富野溫泉會館受災照片(拍攝日期 9/24)

9/21 晚間 11 時，臺東縣富野溫泉休閒會館後方山坡大量雨水夾帶土石泥砂宣洩而下，從大廳後方擋土牆進入一樓大廳及地下室(如圖 19)。事發當時一樓櫃檯有三位值班人員，透過廣播請大家疏散，集中到一樓大廳，其他樓層共有 14 位員工，協助約 100 位客人疏散到附近的高野飯店，過程中僅有一位客人因過度緊張，送醫後無大礙。

從現場災後情況研判，飯店後方植被完整，土石泥砂是從山頂匯水窪地(Catchpit)，聚集土石泥砂、降水等，沿坡面流下，過程中土石泥砂並未繼續刷深坡面，造成更多土石流下，同時也未大幅衝擊原本植生狀況，以致現場飯店後方植被仍完整。休閒會館西側附近有編號臺東縣 DF065 土石流潛勢溪流，距離約 450 公尺，在本次事件中並未發生土石流災害(如圖 20)。
