低矮鋼筋混凝土沿街店鋪住宅典型開口外牆耐震性能 提昇之實驗研究

Seismic capacity upgrade of exterior walls with typical opening of low-rise
reinforced concrete street residential buildings

主管單位：內政部建築研究所

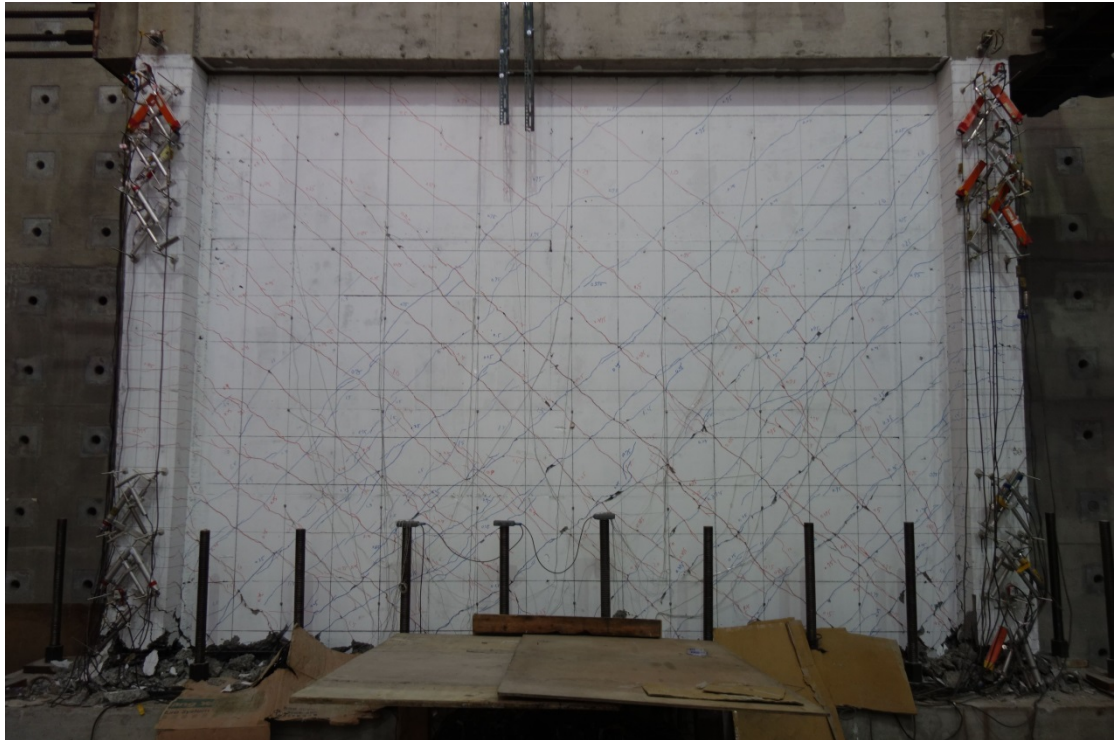
圖 1 試體 1 最終破壞情形

試體在+2.0% drift(試體位移為+65mm)下，牆底承壓區已嚴重破壞，且轉變為斷面最弱(與牆體其他斷面比)區域，導致剪力摩擦發生，牆底垂直向鋼筋均已側向變型，側推力為 108.32 tf。試體在-2.0% drift(試體位移為-65mm)下，兩側柱底因壓桿承壓而嚴重破壞，剪力摩擦(牆底水平滑動)導致牆底垂直向鋼筋側向變形嚴重，側推力為-96.73 tf。

試體在+3.0% drift(試體位移為+97.5mm)下，牆底剪力摩擦之交界面因混凝土已分離破壞且已沿壓桿方向開裂，摩擦係數經判斷可能剩不到 50%，右柱底嚴重破壞，強度剩不到 50%，側推力為 71.32 tf。試體在-3.0% drift(試體位移為-97.5mm)下，此位移比完成後，牆底剪力摩擦破壞情況嚴重，幾無強度貢獻，強度已達 50% 以下，側推力為-95.36 tf，判定試體破壞，致動器將試體推回至位移為零位置後改採力量控制，設定力量值為零並等待反應，一段時間後結束實驗。

由實驗觀察到牆有開口與無開口之破壞型式差別很大，牆無開口，破壞模式並非正負向壓桿交會區嚴重破壞，而是因牆無開口，並無關鍵斷面(斷面積最小處)，即牆體在高程方向上斷面積均同，而破壞區域則由同斷面區距離加載位置最遠處決定，即是牆底，牆底受正向推力時，遠處為壓力，近處為拉力，再者，因壓桿直接由牆對角方向產生，意即壓桿承壓區為角落牆底及柱底，綜合上述兩點，容易使得牆底成為最弱之斷面，透過實驗證實，牆無開口時，底部鋼筋及混凝土均有錯位(滑移)或破壞之現象發生，此一破壞模式即為剪力摩擦現象；而試體 3、4 及 6 由實驗觀察到牆體之行為，是為開口外之完整牆塊如預期地提供並且主控了側向強度及勁度的大小，正向與負向裂縫相互交錯貫穿、並切割完整牆塊，主壓桿在被正負裂縫貫穿後，影響了其中各別混凝土塊的承壓能力，試驗過程中發現牆試體僅一向(不一定正向或負向)可達到預估的強度值，其推斷原因為牆面其中一處發生壓碎破壞後，試體整體之力量傳遞機制就會大幅的改變，並且因牆體採用的是傳統配筋方式，僅配置溫度與乾縮控制鋼筋，混凝土所受之圍束不足。試體 5 經實驗證實，判斷其破壞模式為牆體關鍵斷面區水平剪力摩擦破壞，因配置密集水平向鋼筋提升斜向壓桿剪力破壞之牆度，垂直向鋼筋並未等向配置密集鋼筋，造成水平向剪力摩擦強度低於斜向壓桿剪力破壞強度，而導致關鍵斷面區之水平剪力破壞現象。

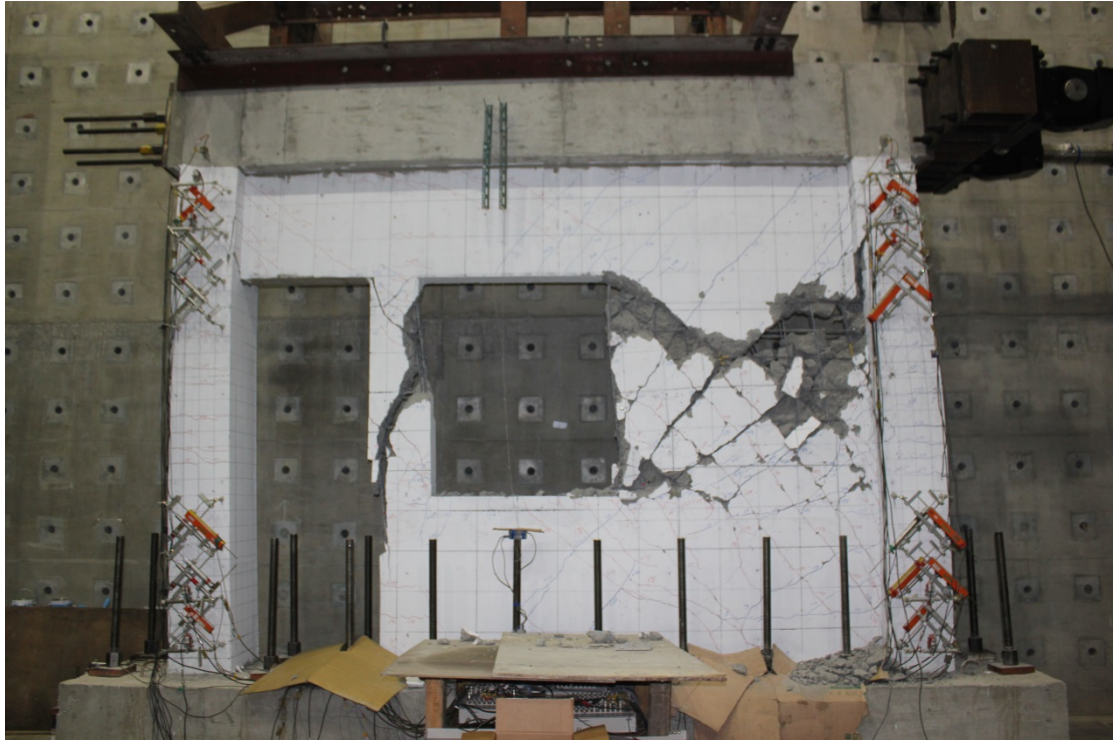
圖 3 試體 3 最終破壞情形

試體在+1.5% drift(試體位移為+48.75mm)下，正向裂縫貫穿整體牆塊，正負向壓桿交會區剝落更為嚴重，窗與門之間的小柱因無適當圍束明顯嚴重剪力破壞，側推力為 97.69 tf。試體在-1.5% drift(試體位移為-48.75mm)下，負向裂縫貫穿整座牆體，數條裂縫寬度藉由肉眼已可清楚判別，側推力為-99.54 tf。

試驗進入 3.0% drift 後，側推力並無明顯提升，且側推力在每一迴圈皆不斷遞減，側推力為 66.5 tf，±3% drift 迴圈結束後判定試體破壞，致動器將試體推回至位移為零位置後改採力量控制，設定力量值為零並等待反應，一段時間後結束實驗。

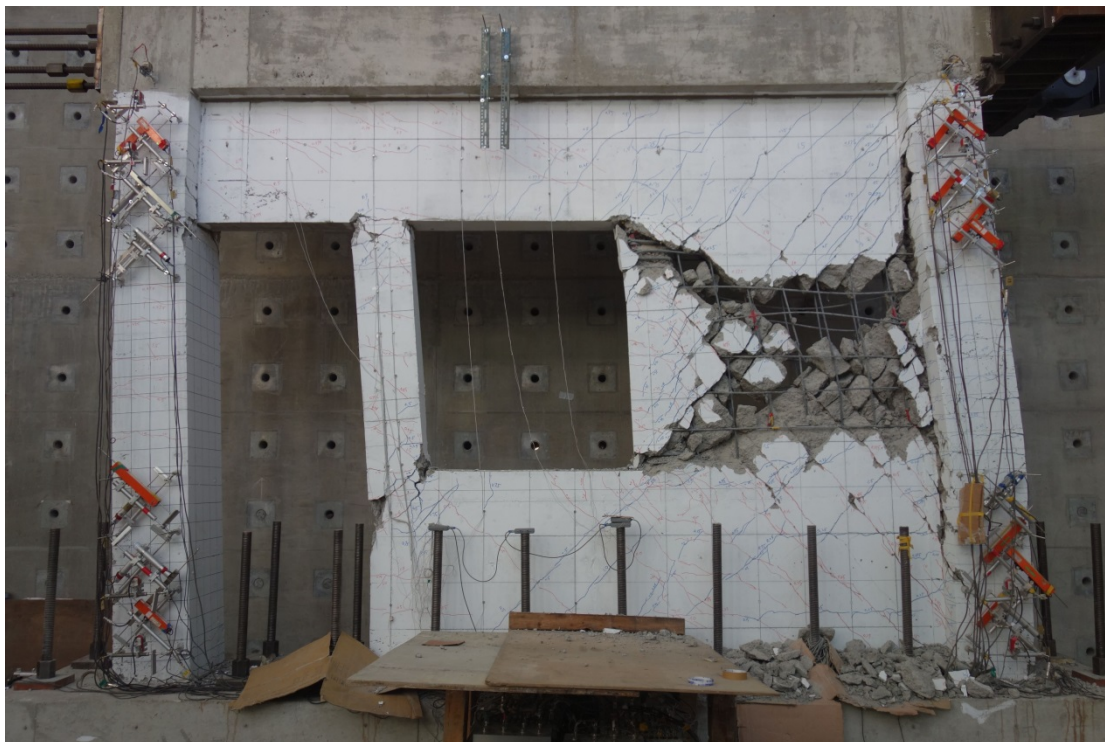
圖 4 試體 4 最終破壞情形

試體在+3.0% drift(試體位移為+97.5mm)下，正向推力之相應壓桿方向裂縫發展至一定寬度，壓桿承壓區保護層向右上(壓桿方向)持續剝落，右柱水平張力裂縫發展至一定寬度，側推力為 70.314 tf。試體在-3.0% drift(試體位移為-97.5mm)下，此位移比完成後，因壓桿傳力機制已嚴重損壞，幾無強度貢獻，強度已達 50% 以下，側推力為-83.9 tf。

試體在+4.0% drift(試體位移為+130mm)下，由破壞情形和強度數據判斷，試體強度已剩餘 40%，判斷為破壞，側推力為 64.06 tf。試體在-4.0% drift(試體位移為-130mm)下，強度已嚴重衰退，側推力為-68.4 tf，與正向相同僅剩 40%，判定試體破壞，致動器將試體推回至位移為零位置後改採力量控制，設定力量值為零並等待反應，一段時間後結束實驗。

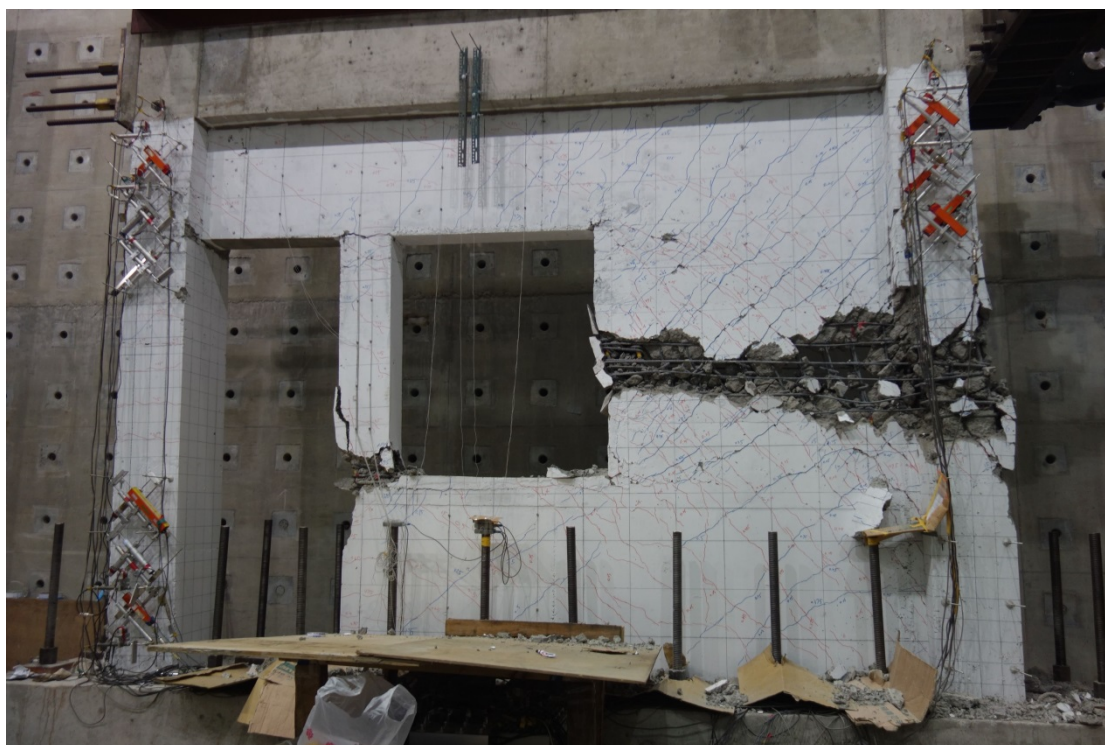
圖 5 試體 5 最終破壞情形

試體在+2.0% drift(試體位移為+65mm)下，牆關鍵斷面區已嚴重破壞，水平剪力摩擦區域延伸至試體右側柱，並使右側柱產生眾多一定寬度之 45 度斜向剪力裂縫，肉眼可清晰看見牆體鋼筋裸露，側推力 82.225 為 tf。試體在-2.0% drift(試體位移為-65mm)下，如前所述(牆關鍵斷面區因水平剪力摩擦現向，大部分核心混凝土已剝落，牆體傳力機制已嚴重破壞，試體關鍵斷面區沿水平方向嚴重剪壞，且右側柱發生嚴重之剪力破壞，側推力為-80.7 tf，強度剩餘不到 50%。

試體在+3.0% drift(試體位移為+97.5mm)下，試體關鍵斷面區已嚴重受到水平剪力摩擦破壞，且破壞延伸至窗右側邊界構材及試體右側柱子，均受到嚴重水平剪力破壞，門窗間之小柱柱底塑鉸區亦發生嚴重破壞，側推力為 70.363 tf，殘餘強度不到 50%。試體在-3.0% drift(試體位移為-97.5mm)下，此位移比完成後，牆關鍵斷面區水平剪力摩擦破壞嚴重，延伸至窗右側邊界構材及試體右側耐震柱，均受

到水平剪壞情形，試體已無強度在上升趨勢，判定為試體破壞，側推力為-57.52 tf，強度僅剩 30%，致動器將試體推回至位移為零位置後改採力量控制，設定力量值為零並等待反應，一段時間後結束實驗。

6. 本研究進行試體 5 之設計時，因主要探討剪力強度之提升，且考慮強體之撓曲強度影響，故僅針對水平向鋼筋(抵抗斜向剪力)做較為密集之配置(間距 10cm)，針對垂直向鋼筋(提升撓曲強度)之間距配置較水平向鋼筋不密集(間距 15cm)，因垂直向鋼筋並未如水平向鋼筋所設置等增量之密集數量，本研究團隊判定因水平向鋼筋密集配置所提供之斜向剪力強度，大於垂直向鋼筋(並未等量增加)所提供之關鍵斷面區水平剪力摩擦強度，破壞轉由水平剪力摩擦主控，因此試體 5 之各開口牆強度評估比較可能誤差較大。

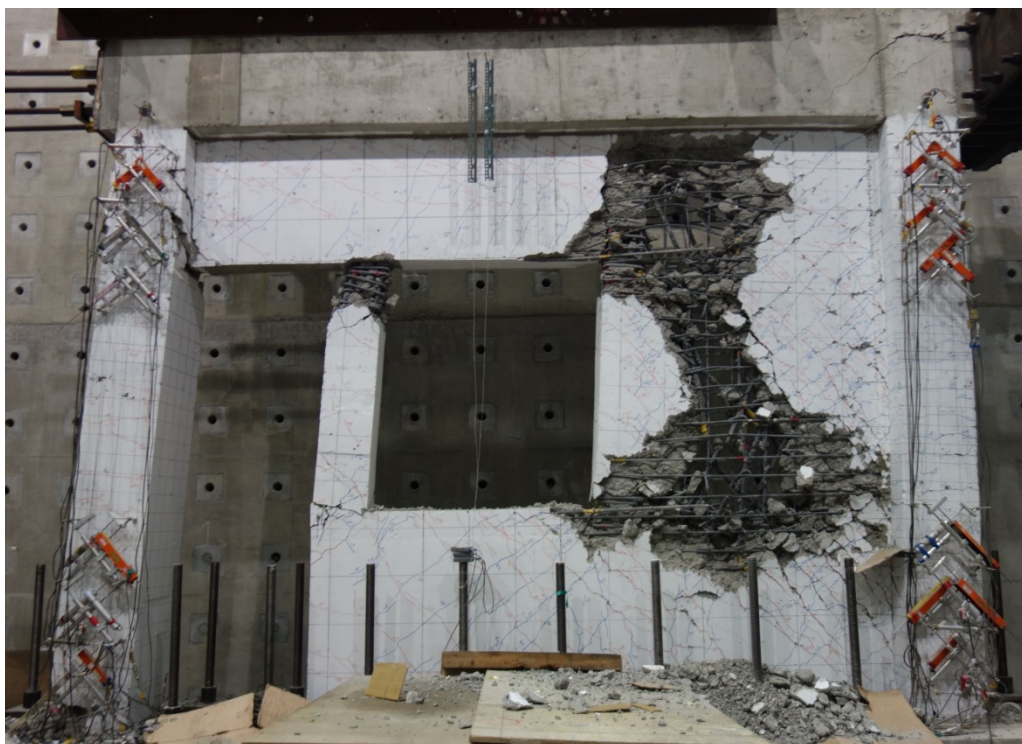
圖 6 試體 6 最終破壞情形

試體在+4.0% drift(試體位移為+130mm)下，可明顯看出在牆體關鍵斷面區對角向鋼筋受壓挫曲向外漲開，且在此位移比第三 cycle 時，中間對角向鋼筋因挫曲而折斷；受推力時，相應壓桿方向之承壓區可見牆體水平鋼筋挫曲，為抵抗對角向鋼筋向外漲，關鍵斷面區大部分核心混凝土已剝落；門及窗開口塑鉸區破壞嚴重，側推力為 130.29 tf。試體在-4.0% drift(試體位移為-130mm)下，關鍵斷面區核心混凝土已大部分剝落，僅剩對角向鋼筋抵抗側力，不過在此位移比第三 cycle 時，右上-左下方向對角向鋼筋最左邊拉斷，部分彎鉤繫筋彈出，牆水平垂直向鋼筋已經較無圍束力；左柱底混凝土嚴重剝落，側推力為-157.33 tf。

試體在+5.0% drift(試體位移為+162.5mm)下，試體進到此位移比時，牆體主要強度來源已嚴重破壞，已無強度貢獻，側推力不到最高值的 40%，為 96.16 tf。試體在-5.0% drift(試體位移為-162.5mm)下，此位移比第一 cycle 使右上-左下方向最左邊對角向鋼筋拉斷，已是對角向鋼筋全斷趨勢，且關鍵斷面區嚴重剝落，強度所剩無幾，側推力為 103.15 tf，±5% drift 第一迴圈結束後判定試體已破壞，致動器將試體推回至位移為零位置後改採力量控制，設定力量值為零並等待反應，一段時間後結束實驗。

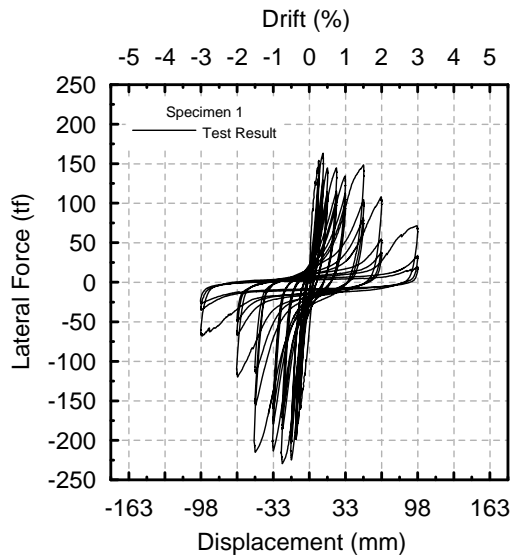
(a) 試體 1 力與位移曲線

本研究研擬耐震性能提升方法，提升策略包括開口旁邊界構材、牆體圍束鋼筋、密集配置牆體水平向鋼筋，以及對角向鋼筋。牆體編號與試驗結果如圖 7(a) 至圖 7(f) 所示，顯示性能提升後之開口牆體具有相當優良之韌性與消能行為；配置對角向鋼筋、邊界構材、牆體圍束鋼筋及密集配置水平向鋼筋之試體 6 相較於採傳統配筋之試體 3，依極限位移比所得之位移容量提升如下：極限位移提升 150%，消能能力提升 317%，如表 1 至表 4 及圖 8 至圖 10 所示，僅比較有開口之試體，其極限位移比為試體 6 > 試體 4 > 試體 5 = 試體 3，其消能為試體 6 > 試體 4 > 試體 5 > 試體 3。

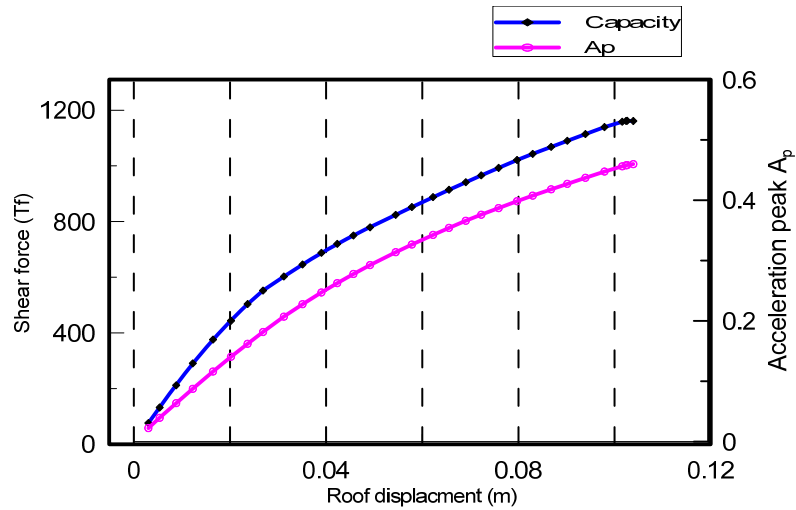
圖 20 房屋 B 之側推分析結果

分析結果顯示，房屋 B 之最大地表加速度 A_p 為 0.459g，其為台中市最小設計地表加速度之 1.44 倍，故此結構物能提供足夠之強度，惟若結構物因地震大小超過設計預期而產生破壞，其破壞模式將違背設計理念。
