110 年度多旋翼機外業航拍與影像 處理及設備維護作業

工作總報告

**Report on UAS multicopter aerial photography,
image processing and equipment maintenance in
2021**

執行單位：經緯航太科技股份有限公司

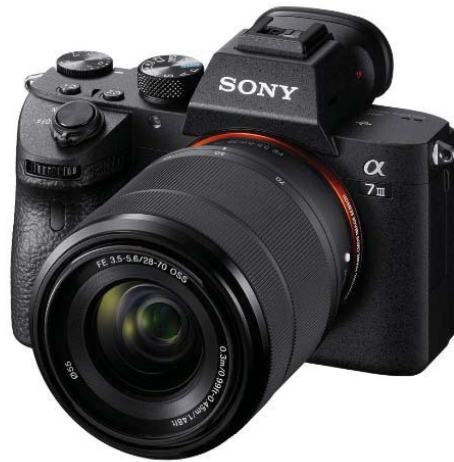
圖 2-2 Sony α7 III 全片幅數位相機

裝載於飛行載具上之航拍設備為 Sony α7 III (如圖 2-2)，其感光元件為全片幅尺寸(35.6mm*23.8mm)規格。相機詳細規格如表 2-2。

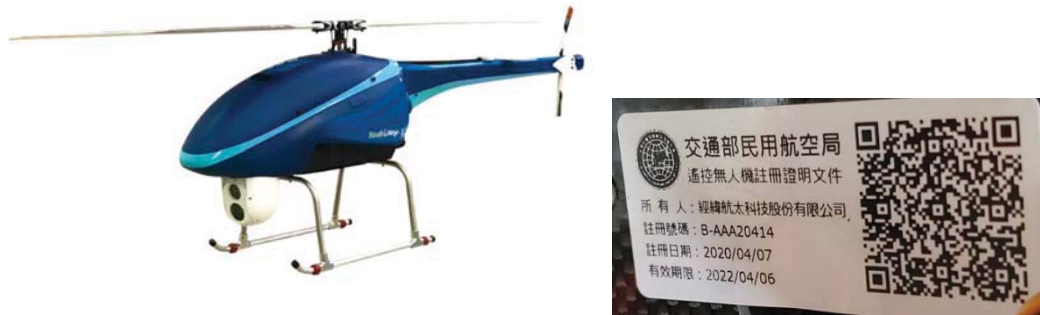
圖 2-3 單旋翼型 UAS

本案以使用國土測繪中心之多旋翼 UAS 設備為原則，如遇有維修或其他特殊情況，本團隊另提供 1 套備用之單旋翼型 UAS 辦理相關航拍作業。單旋翼型 UAS 採用單旋翼機搭載感測器進行航拍作業，主旋翼直徑約 200cm，最大起飛重量達 30 公斤，優點為重新設計機

體可承載更重的酬載，機體材質也採用更加堅固耐久材料，尾樑經加長使飛行更為穩定，相較於多旋翼機可提供更長滯空拍攝作業時間，可有效拍攝小範圍區域之高畫質影像。單旋翼型 UAS 基本規格資料如圖 2-3 及表 2-3 所示。

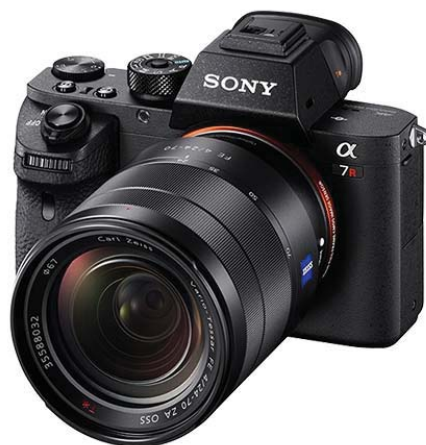
圖 2-4 Sony α7R II 全片幅數位相機

裝載於飛行載具上之航拍設備為 Sony α7R II (如圖 2-4)，其感光元件同樣為全片幅尺寸(35.9mm × 24.0mm)規格。相機詳細規格如表 2-4。

項目	規格
影像感測器	有效畫素 4240 萬畫素 全片幅(35.9mm × 24.0mm) Exmor R CMOS 感光元件
鏡頭焦距	21mm 焦距定焦鏡頭
記憶卡容量	32GB、64GB
影像格式	JPEG/RAW
記錄畫素	最高 7952 x 5304 pixels
儲存張數	依記憶卡容量決定
連拍速度	每秒 5 張
快門速度	最快可達 1/8000 秒，提供外部觸發快門
ISO 感光度	ISO 100-102400

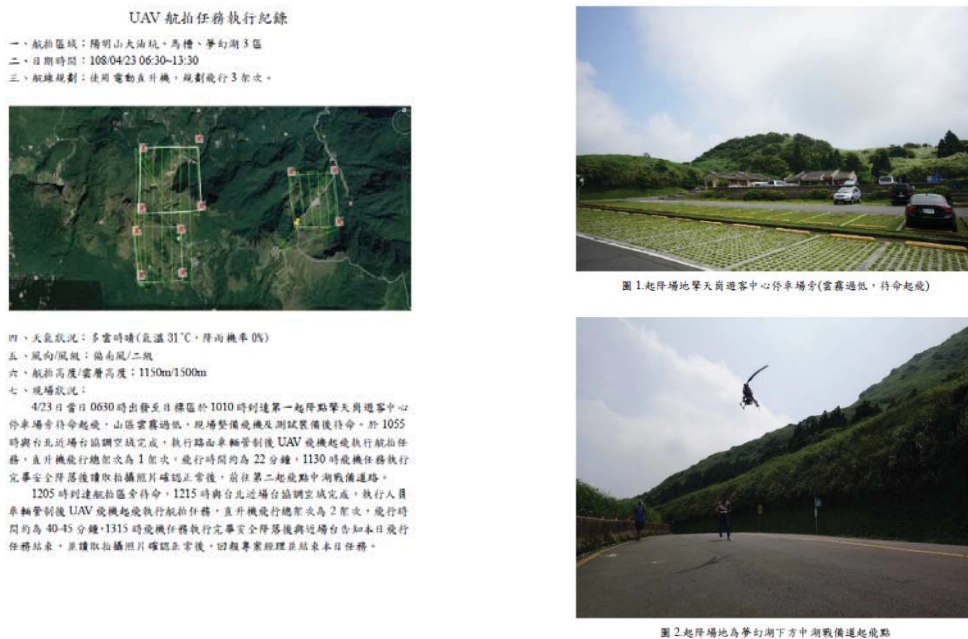
圖 2-7 UAS 航拍任務執行紀錄

步驟 4：於每次任務結束後，任務執行單位必須填寫 UAS 航拍

任務執行紀錄，詳細記錄任務執行狀況及各諸元使用鐘點，如圖 2-7。

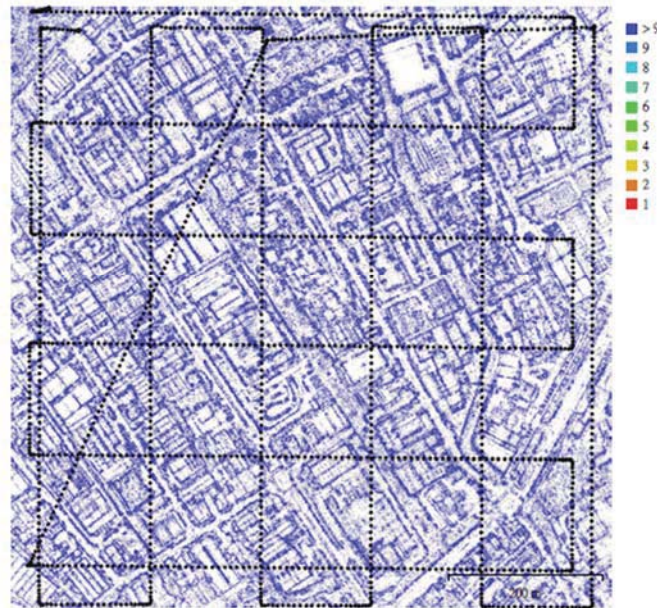
圖 2-14SfM-MVS 測量平差報表

Fig. 1. Camera locations and image overlap.

Number of images:	1,542	Camera stations:	1,542
Flying altitude:	241 m	Tie points:	2,416,161
Ground resolution:	6.68 cm/pix	Projections:	9,046,156
Coverage area:	0.211 km ²	Reprojection error:	1.6 pix

Camera Model	Resolution	Focal Length	Pixel Size	Precalibrated
ILCE-7M3, ZEISS Loxia 2.8/21 (21mm)	6000 x 4000	21.25 mm	5.9 x 5.9 μ m	No

數。內外方位參數解算如圖 2-13 所示。此外，由於所有的量測量(共軛點匹配)均由影像匹配技術來獲取，計算過程中系統會進行 Robust Matching 步驟來獲取更穩定的匹配資訊，但匹配過程中經常會有影像匹配等因素存在，因此於計算完成後必須察看整體 Reprojection error，該指標代表匹配的點為經由 SfM 計算內外方位參數後重新計算點位的誤差指標，該指標也可以用來觀看本次匹配成果的好壞，或拍攝相機鏡頭的好壞，Reprojection error 通常會小於 3 個 pixel，數值越小代表本次計算的精度較高，相關報表如圖 2-14 所示。

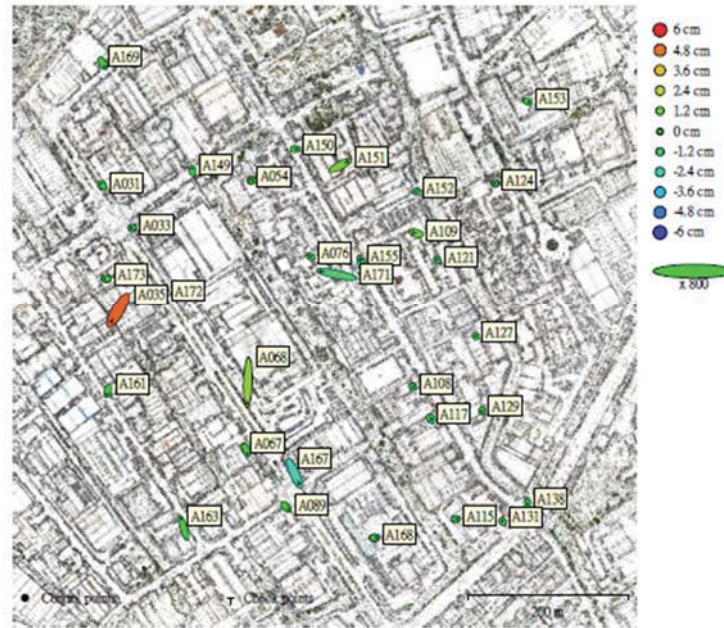
圖 2-15 內外方位參數求解

以控制點的約制整體 SfM-MVS 計算，再由量測檢核點的誤差量來評估產出成果的基本精度指標為目前精度指標上最直接的方法。本次檢核點目標設定於均方根誤差需小於 2 倍 GSD。解算成果如圖 2-15 所示。

Fig. 4. GCP locations and error estimates.

Z error is represented by ellipse color. X,Y errors are represented by ellipse shape.
Estimated GCP locations are marked with a dot or crossing.

Count	X error (cm)	Y error (cm)	Z error (cm)	XY error (cm)	Total (cm)
23	0.367095	0.744166	0.0738182	0.829784	0.833061

Count	X error (cm)	Y error (cm)	Z error (cm)	XY error (cm)	Total (cm)
9	2.17417	2.90744	2.20717	3.63046	4.24875

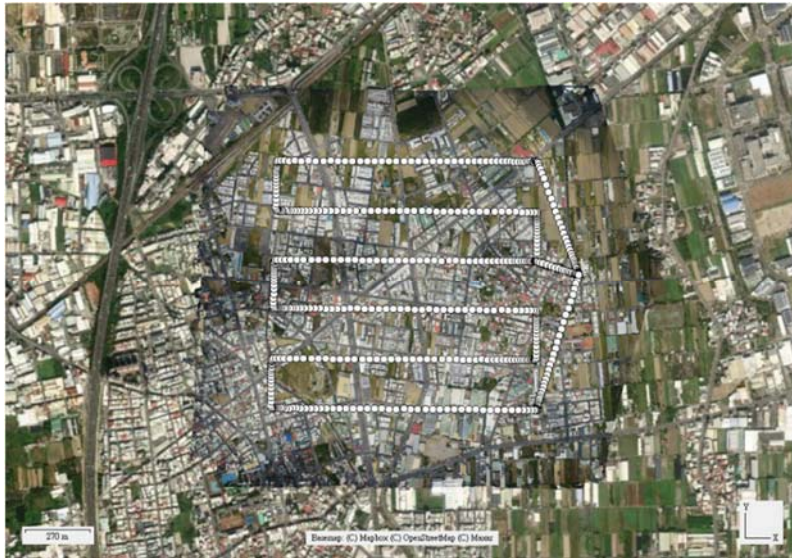
圖 3-2 臺南市永康區飛行航線規劃

臺南市永康區航拍區實際地面涵蓋範圍約 264 公頃，地表高程約 10 公尺。航拍任務規劃使用 Sony $\alpha 7R II$ 數位相機(像元大小為 $4.5 \mu m$) 搭配 21 mm 焦距鏡頭，航高為 340 公尺，影像前後重疊率約 90%、側向重疊率約 60%，共拍攝 6 條航帶。區域範圍及航線規劃如圖 3-2。拍攝影像數量合計 573 片，地面解析度(GSD)約 6.47 公分。

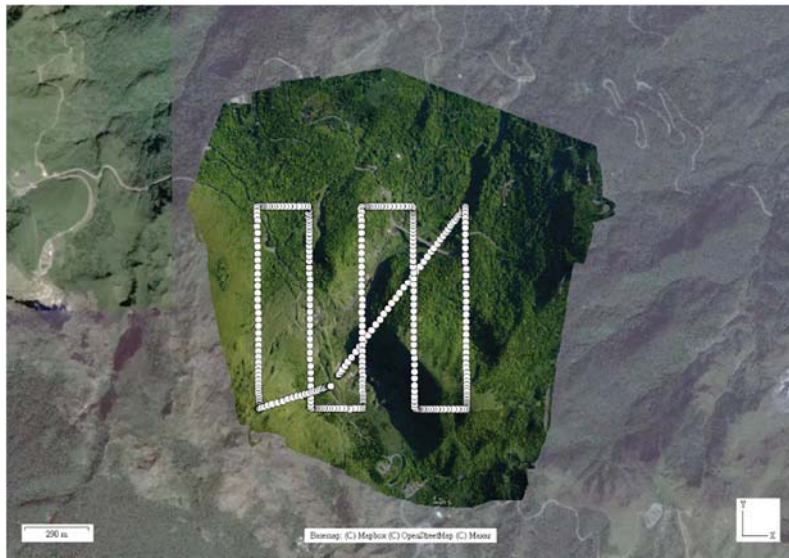
圖 3-4 臺北市士林區(陽明山馬槽)飛行航線規劃

陽明山馬槽航拍區實際地面涵蓋範圍約 270 公頃，地表高程約 700 公尺。航拍任務規劃使用 Sony α7R II 數位相機(像元大小為 4.5 μm)搭配 21 mm 焦距鏡頭，航高(離地高)約為 464 公尺，影像前後重疊率約 90%、側向重疊率約 70%，共拍攝 5 條航帶。區域範圍及航線規劃如圖 3-4。拍攝影像數量合計 364 片，地面解析度(GSD)約 8.72 公分。

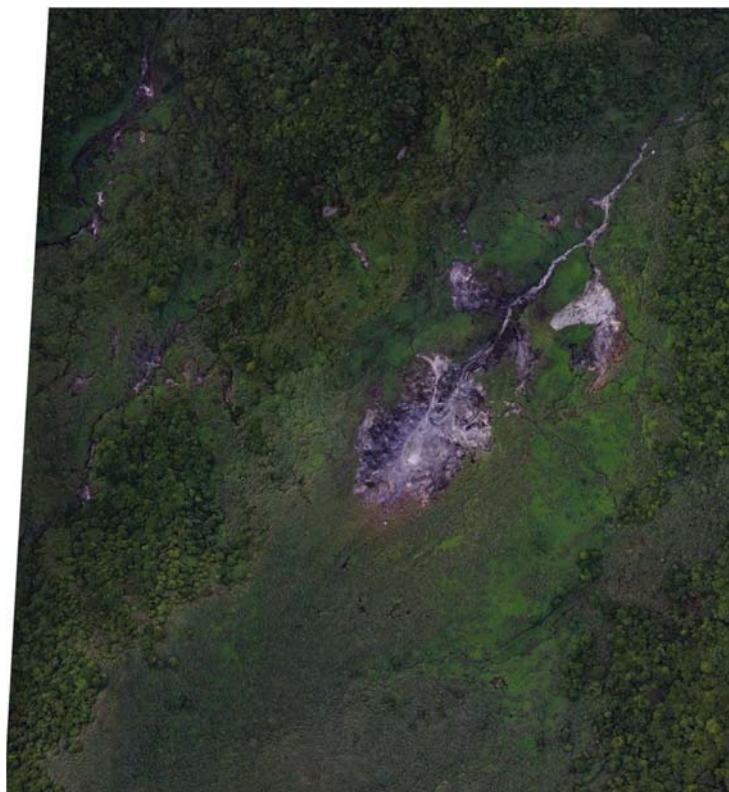
圖 3-7 臺北市士林區(陽明山大油坑)正射鑲嵌影像成果

作業區	類型	計算成果(cm)		
		X	Y	Z
臺北市士林區 (陽明山大油坑)	均方根誤差 (RMSE)	3.37	3.17	1.17

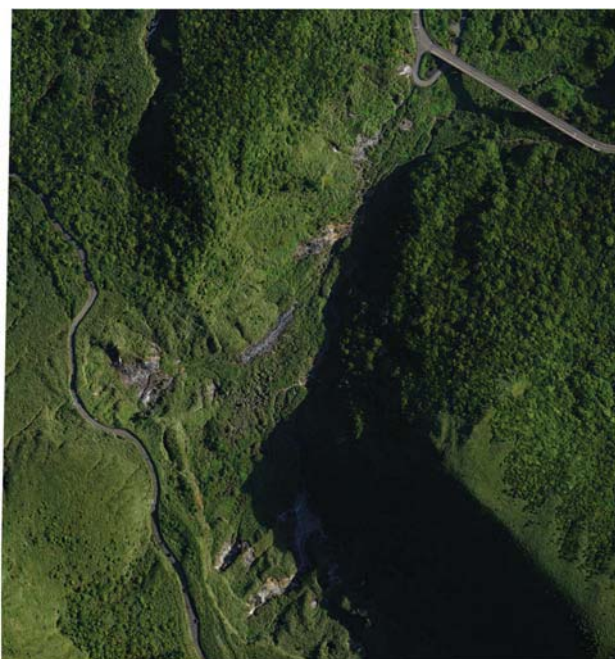
圖 3-9 臺北市士林區(陽明山馬槽)正射鑲嵌影像成果

馬槽使用控制點共計 5 點。控制點位置分布如圖 3-8，成果精度如表 3-7，正射鑲嵌影像成果如圖 3-9。

作業區	類型	計算成果(cm)		
		X	Y	Z
臺北市士林區 (陽明山馬槽)	均方根誤差 (RMSE)	3.37	4.11	2.60

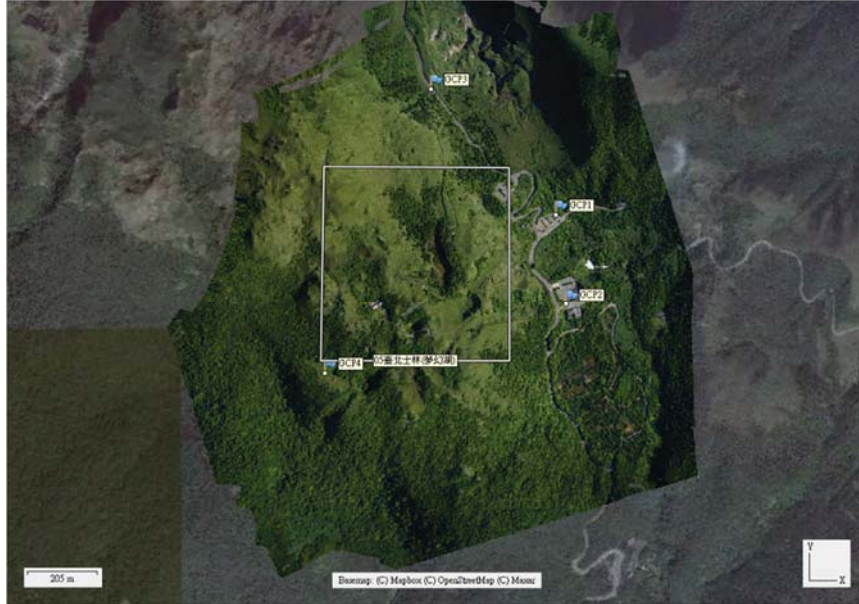
圖 3-10 臺北市士林區(陽明山夢幻湖)控制點分布圖

夢幻湖使用控制點共計 5 點。控制點位置分布如圖 3-10，成果精度如表 3-8，正射鑲嵌影像成果如圖 3-11，檢核結果平面位置較差均方根值為 0.819 公尺(計算如附錄二)。

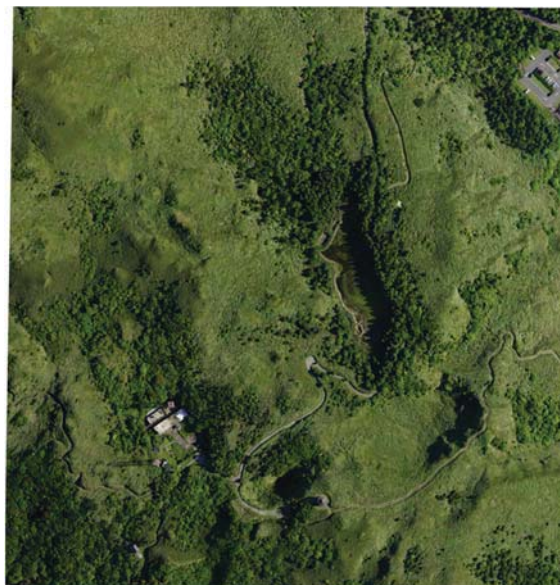
圖 3-11 臺北市士林區(陽明山夢幻湖)正射鑲嵌影像成果

類型	計算成果(cm)		
		X	Y	Z
臺北市士林區 (陽明山夢幻湖)	均方根誤差 (RMSE)	0.86	2.40	3.03

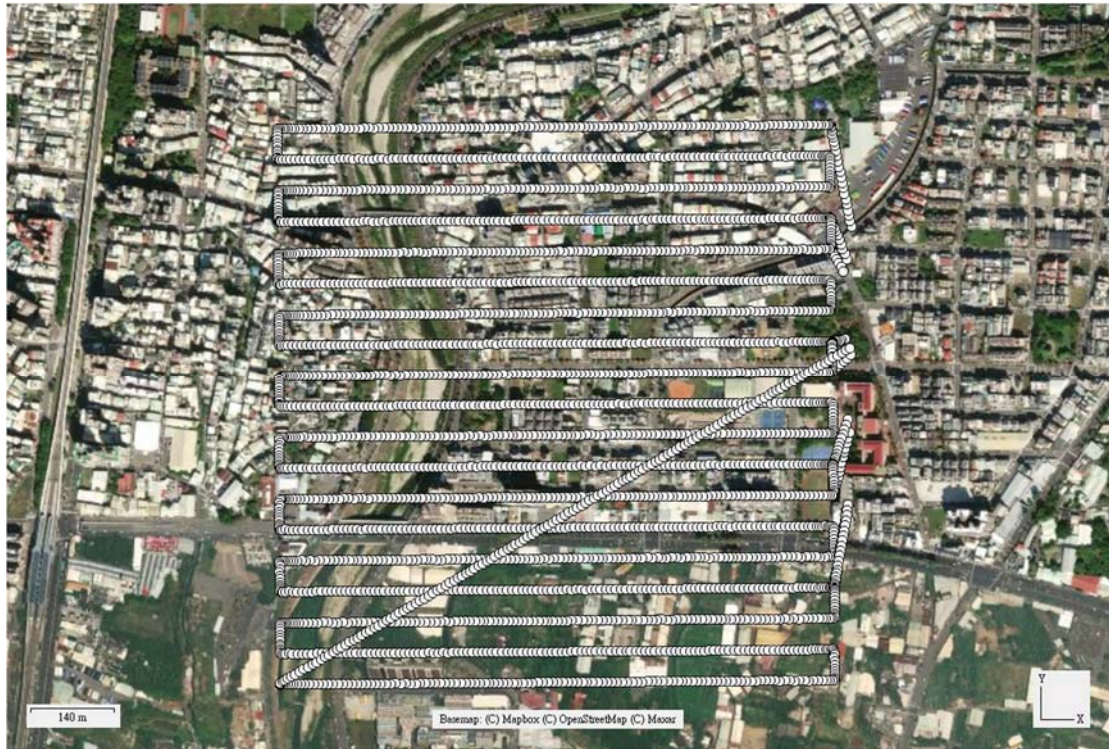
圖 3-12 臺中市北屯區飛行航線規劃

臺中市北屯區航拍區實際地面涵蓋範圍共約 296 公頃，地表高程約 120 公尺。航拍任務規劃使用 Sony α7 III 數位相機(像元大小為 5.91 μm)搭配 21 mm 焦距鏡頭，共拍攝兩種地面解析度(GSD)，分別約 4.98、7.71 公分，航高(離地高)約為 181、280 公尺，影像前後重疊率約 90%、側向重疊率約 80%，共拍攝 19、12 條航帶。區域範圍及航線規劃如圖 3-12，拍攝影像數量合計 2783、1678 片。

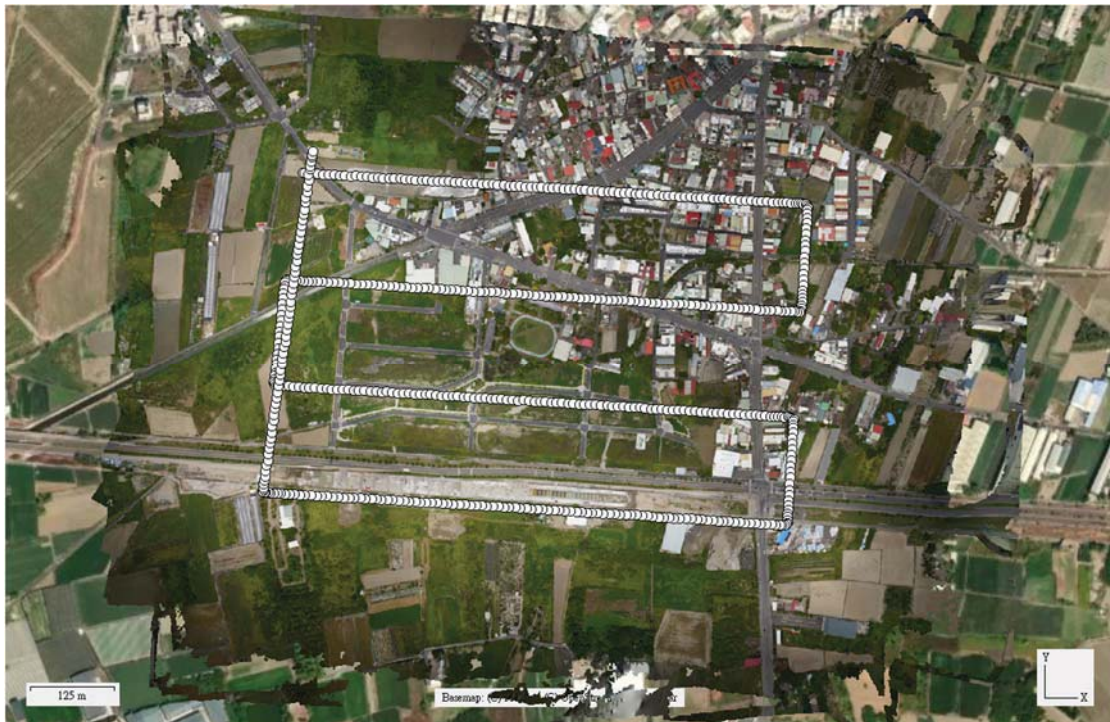
圖 3-13 臺南市安南區飛行航線規劃

臺南市安南區航拍區實際地面涵蓋範圍約 129 公頃，地表高程約 4 公尺。航拍任務規劃使用 Sony α7 III 數位相機(像元大小為 5.91 μm) 搭配 21 mm 焦距鏡頭，航高(離地高)為 277 公尺，影像前後重疊率約 90%、側向重疊率約 60%，共拍攝 4 條航帶。區域範圍及航線規劃如圖 3-13。拍攝影像數量合計 535 片，地面解析度(GSD)約 6.77 公分。

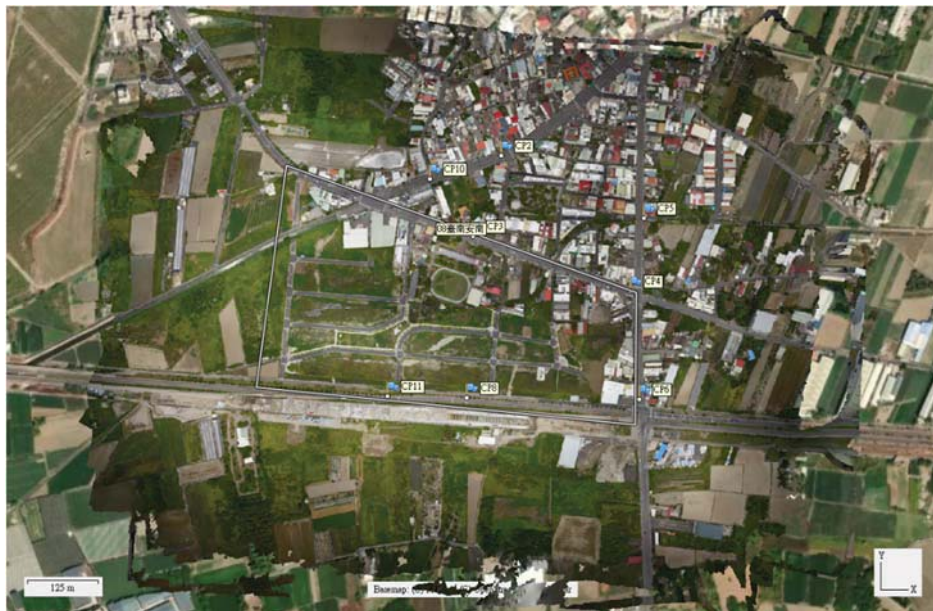
圖 3-14 臺南市安南區控制點分布圖

利用空三解算 UAS 相片空間位置，使用控制點（引用向量圖資或影像資料之特徵點為主）與室內新建相片間的匹配點位資訊，解算求得點位之空間位置。本區使用控制點共計 8 點，位置分布如圖 3-14，成果精度如表 3-11，正射鑲嵌影像成果如圖 3-15，檢核結果平面位置較差均方根值為 0.315 公尺(計算如附錄二)。

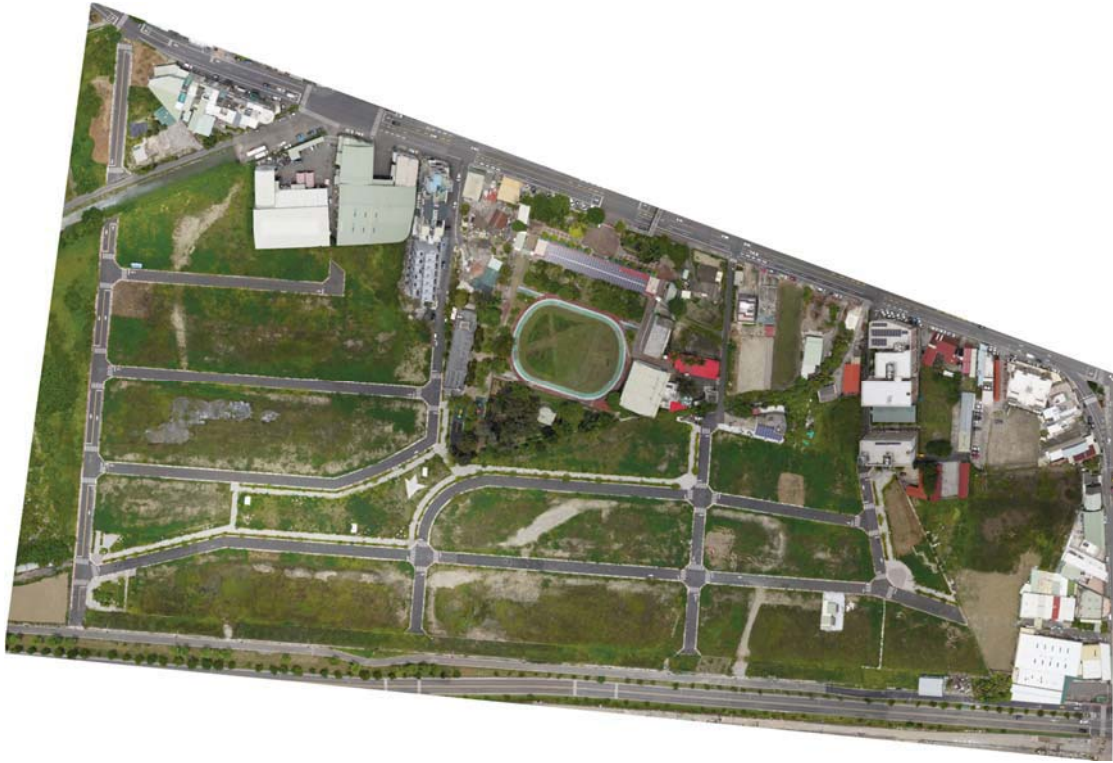
圖 3-15 臺南市安南區正射鑲嵌影像成果

作業區	類型	計算成果(cm)		
		X	Y	Z
臺南市安南區	均方根誤差(RMSE)	7.41	1.34	12.10

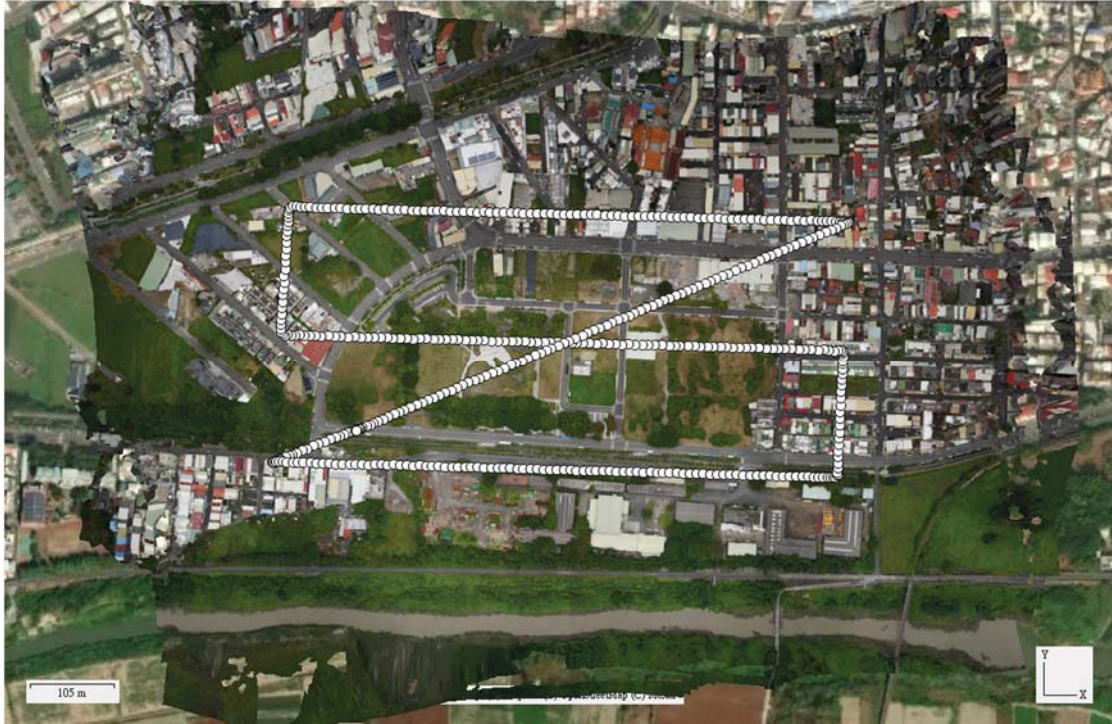
圖 3-16 臺南市新營區飛行航線規劃

臺南市新營區航拍區實際地面涵蓋範圍約 97 公頃，地表高程約 11 公尺。航拍任務規劃使用 Sony $\alpha 7R III$ 數位相機(像元大小為 $5.91 \mu m$)搭配 21 mm 焦距鏡頭，航高(離地高)為 275 公尺，影像前後重疊率約 90%、側向重疊率約 60%，共拍攝 3 條航帶。區域範圍及航線規劃如圖 3-16。拍攝影像數量合計 445 片，地面解析度(GSD)約 6.72 公分。

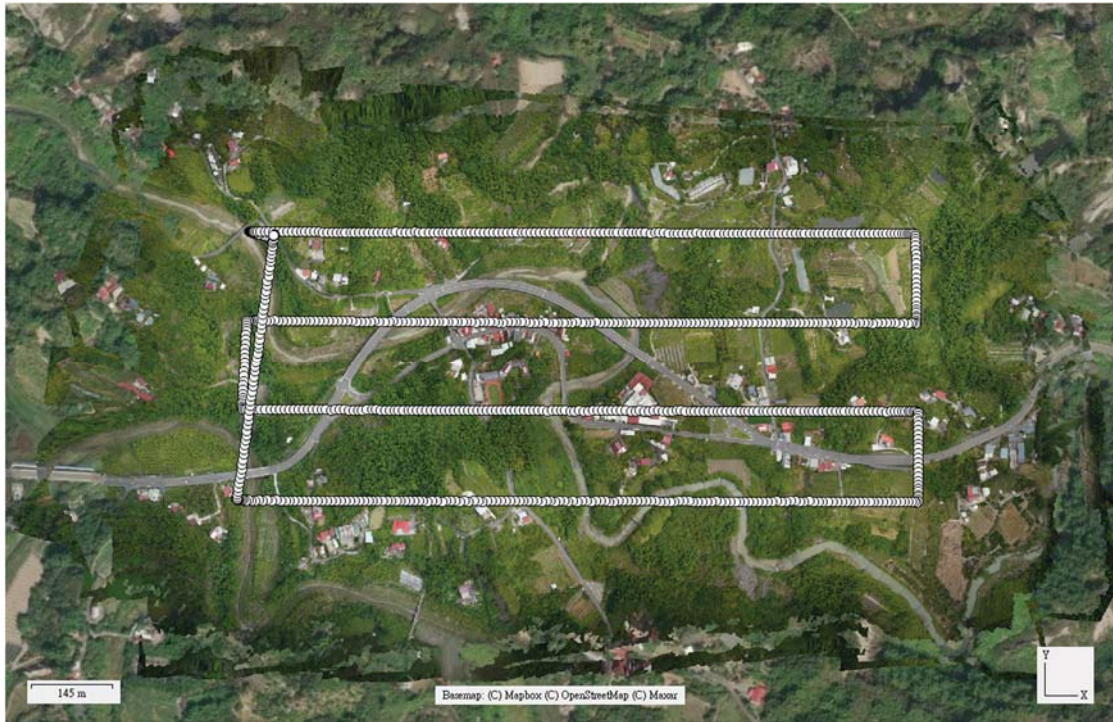
圖 3-17 臺南市南化區飛行航線規劃

臺南市南化區航拍區實際地面涵蓋範圍約 176 公頃，地表高程約 50 公尺。航拍任務規劃使用 Sony α7 III 數位相機(像元大小為 5.91 μm) 搭配 21 mm 焦距鏡頭，航高(離地高)為 268 公尺，影像前後重疊率約 90%、側向重疊率約 60%，共拍攝 4 條航帶。區域範圍及航線規劃如圖 3-17。拍攝影像數量合計 771 片，地面解析度(GSD)約 6.58 公分。

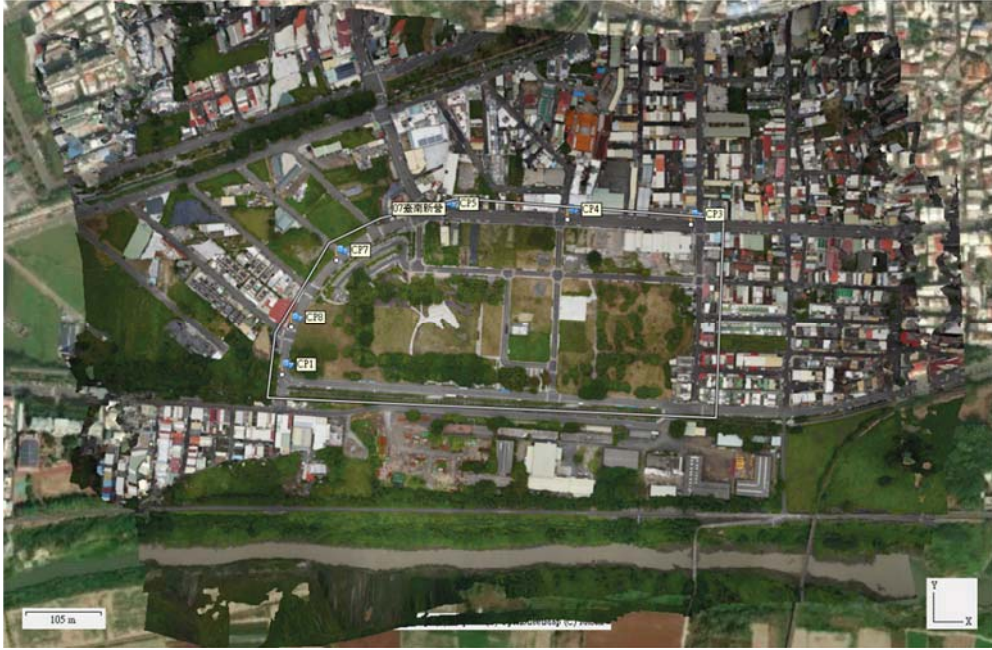
圖 3-18 臺南市新營區控制點分布圖

利用空三解算 UAS 相片空間位置，使用控制點（引用向量圖資或影像資料之特徵點為主）與室內新建相片間的匹配點位資訊，解算求得點位之空間位置。臺南市新營區使用控制點共計 6 點，位置分布如圖 3-18，空三計算成果如表 3-14，正射鑲嵌影像成果如圖 3-19，檢核結果平面位置較差均方根值為 0.348 公尺(計算如附錄二)。

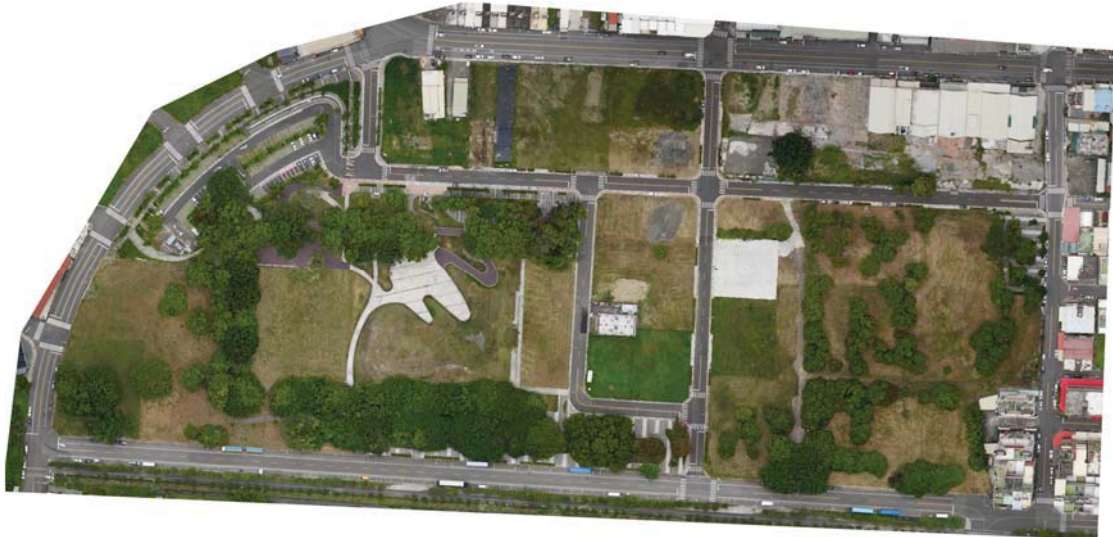
圖 3-19 臺南市新營區正射鑲嵌影像成果

作業區	類型	計算成果(cm)		
		X	Y	Z
臺南市新營區	均方根誤差 (RMSE)	10.935	9.655	1.684

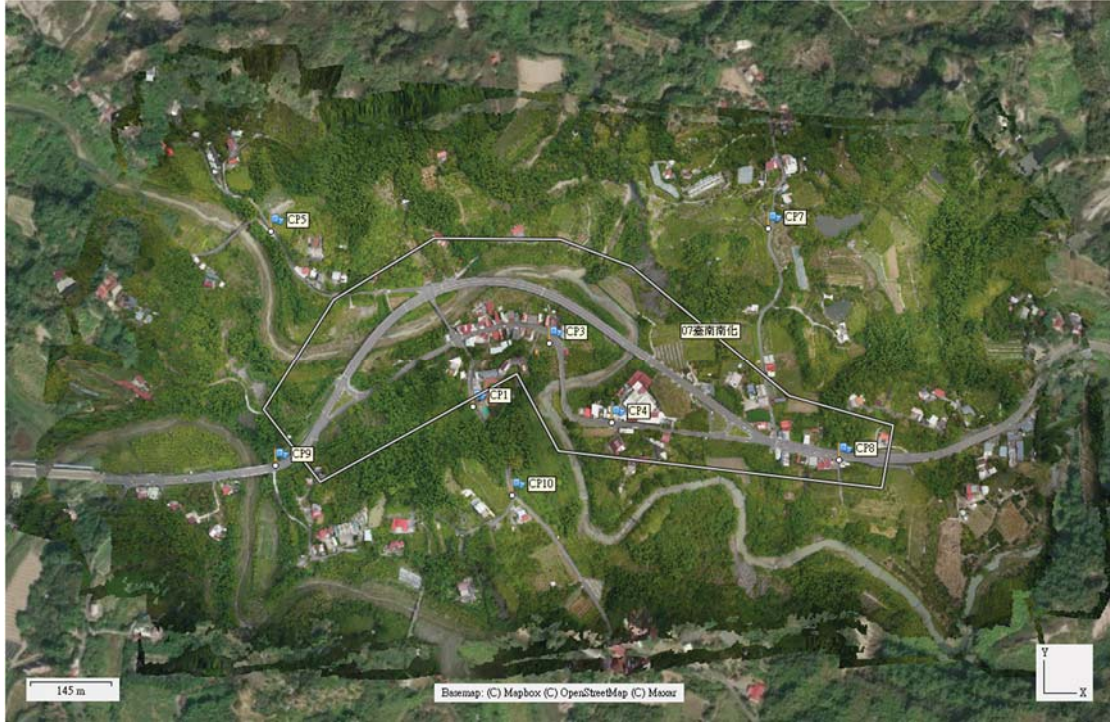
圖 3-20 臺南市南化區控制點分布圖

臺南市南化區使用控制點共計 8 點，位置分布如圖 3-20，空三計算成果如表 3-15，正射鑲嵌影像成果如圖 3-21，檢核結果平面位置較差均方根值為 0.543 公尺(計算如附錄二)。

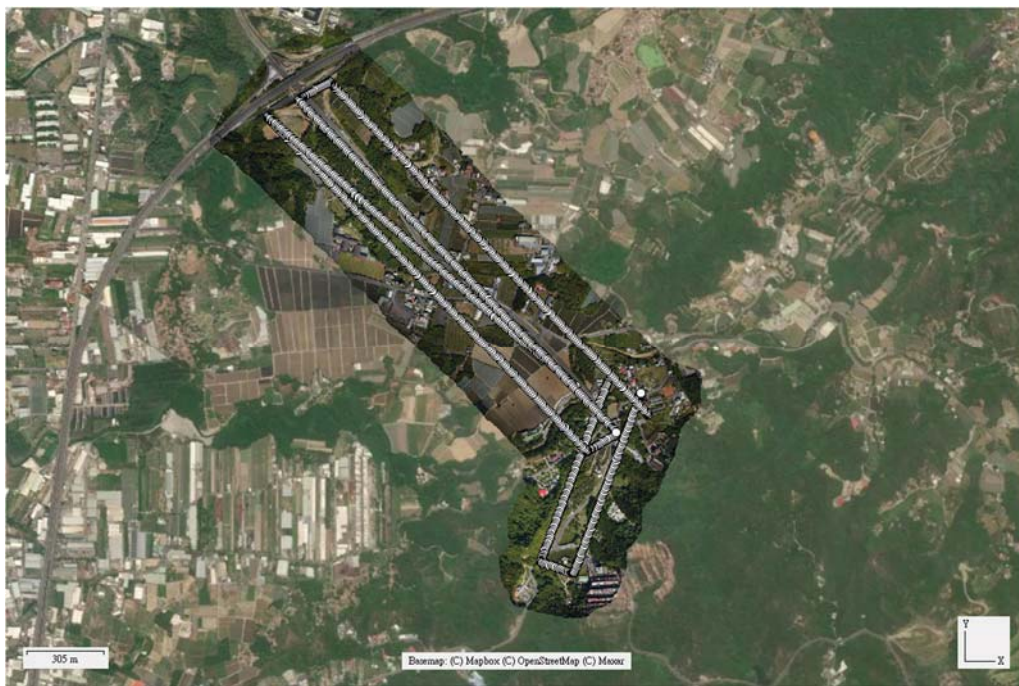
圖 3-22 飛行航線規劃

高雄市大社區航拍區實際地面涵蓋範圍約 166 公頃，地表高程約 40 公尺。航拍任務規劃使用 Sony α7 III 數位相機(像元大小為 5.91 μm) 搭配 21 mm 焦距鏡頭，航高為(離地高)231 公尺，影像前後重疊率約 90%、側向重疊率約 60%，共拍攝 5 條航帶。區域範圍及航線規劃如圖 3-22。拍攝影像數量合計 1101 片，地面解析度(GSD)約 6.39 公分。

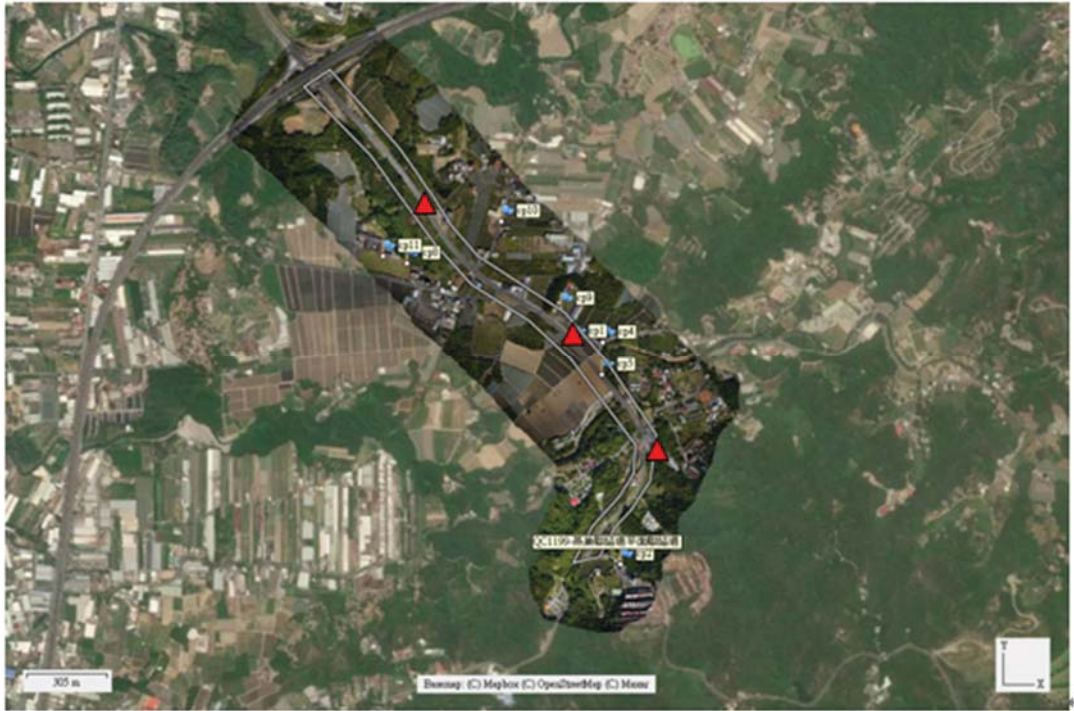
圖 3-23 高雄市大社區控制點及檢核點分布圖

利用空三解算 UAS 相片空間位置，使用控制點（引用向量圖資或影像資料之特徵點為主）與室內新建相片間的匹配點位資訊，解算求得點位之空間位置。本區使用控制點共計 6 點，位置分布如圖 3-23，空三計算成果如表 3-17；正射鑲嵌影像成果如圖 3-24，檢核結果平面位置較差均方根值為 0.514 公尺(計算如附錄二)。

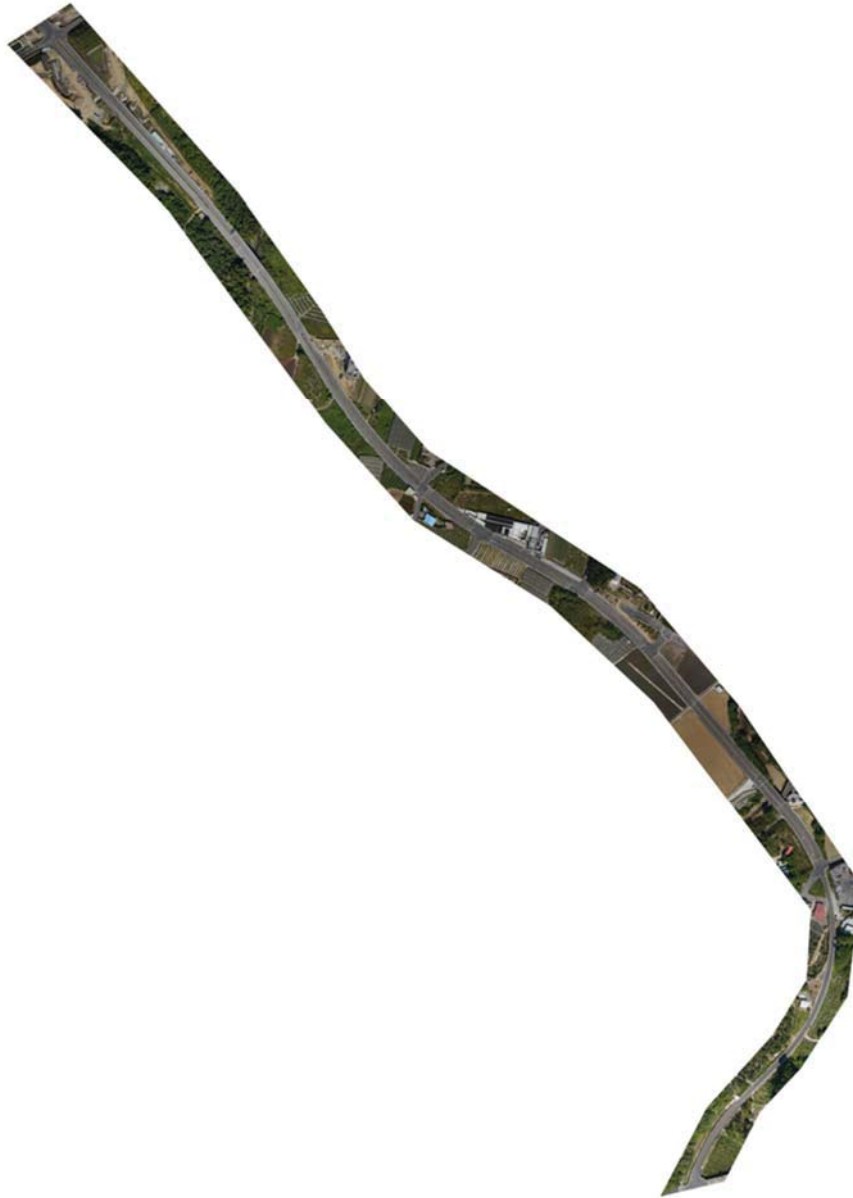
圖 3-24 高雄市大社區正射鑲嵌影像成果

作業區	類型	計算成果(cm)		
		X	Y	Z
高雄市大社區	均方根誤差 (RMSE)	15.4	8.1	5.1

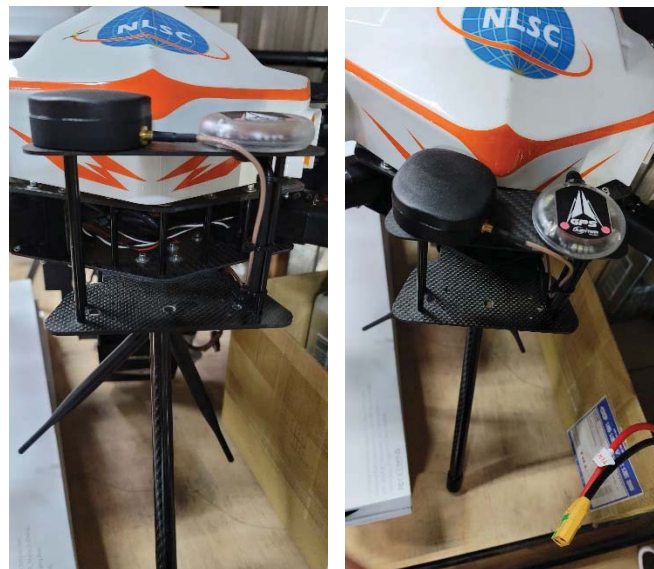
圖 4-2 GPS 固定座

- (一) 導航用 GPS 已更換為雙磁力計之新品，另 GPS 座已改成四隻鋁柱架高平台固定 GPS 模組，如圖 4-2 所示，並增列於飛行前檢查項目，如表 4-2，飛行前皆會再進行 2 次重複檢查確認 GPS 有無鬆動及功能是否正常。

本公司前於臺北市士林區航拍作業前之飛行測試作業操作多旋翼機時，因導航 GPS 模組內磁力計異常及 GPS 接收器因振動脫落導致多旋翼機墜落，造成多旋翼機載具本體及酬載部分設備損壞，設備損壞部分包含右前方腳架、右前及右後機臂斷裂、右前螺旋馬達損壞等，本公司已針對前開事故設備損壞部分完成修復或更換新品。

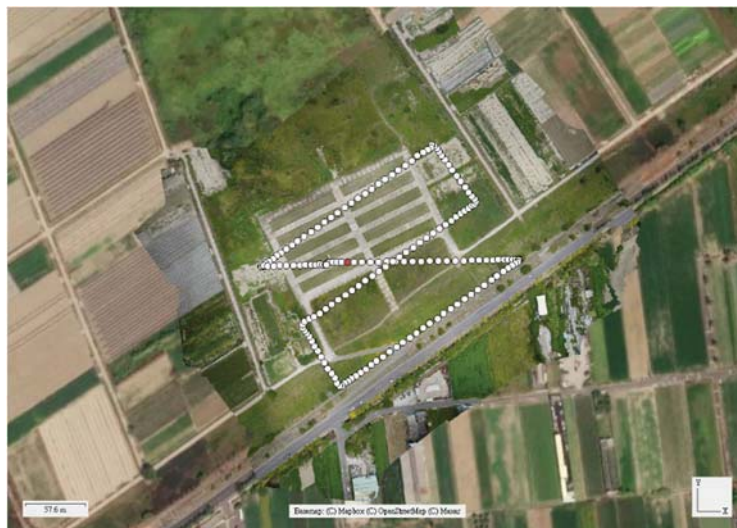
圖 4-4 飛行航線

近期因臺灣疫情提升至三級警戒，交通部民用航空局已暫停航高 400 呎(約 122 公尺)以上無人機活動協調人員進駐近場台及相關航拍活動，本公司完成多旋翼機設備維修及改善後，分別於 110 年 6 月 3 日及 4 日於臺南市安定區之安定飛行場(為地方政府公告 400 呎以下可活動空域)進行飛行功能測試，航高設定在 400 呎以下(約 118 公尺)。測試範圍約 13 公頃，地表高程約 10 公尺。測試相機採用 Sony $\alpha 7$ III 數位相機(像元大小為 $5.91 \mu\text{m}$)搭配 21 mm 焦距鏡頭，共拍攝 3 條航帶。區域範圍及航線規劃如圖 4-4。拍攝影像數量合計 176 片，地面解析度(GSD)約 2.89 公分。測試結果多旋翼機各項飛行功能皆正常，飛行時相關參數資訊如圖 4-5 及表 4-3 所示。

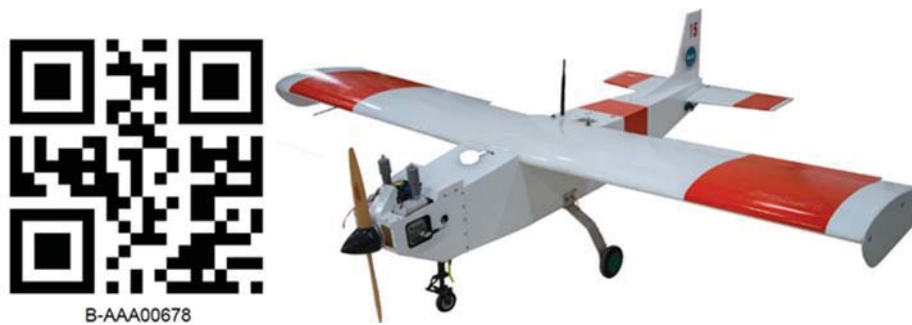
圖 2-1 國土測繪 1 號定翼型 UAS 及註冊碼

UAS 航拍之作業規劃，配合國土測繪中心需求採用國土測繪 1 號定翼型 UAS 進行航拍 (圖 2-1)。國土測繪 1 號翼展長 2.5 公尺，飛行時間可達 4 個小時以上，因此適合用於長時間之航拍任務，系統特色如表 2-1。

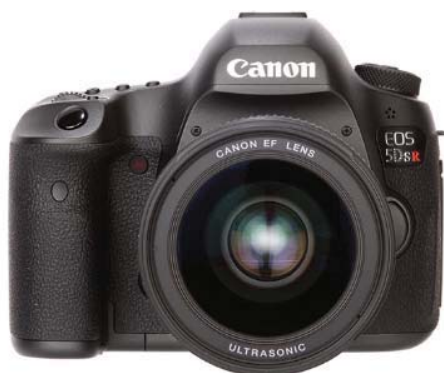
圖 2-3 Canon 5DSR 數位相機

裝載於飛行載具上之航拍設備，本團隊選用 Canon 5DSR 全片幅數位相機(如圖 2-3)搭配 20mm 或 50mm 焦距之鏡頭，此款相機擁有 5060 萬超高像素全片幅 CMOS 影像感應器、雙 DIGIC 6 影像處理器，及 61 點高密度自動對焦感應器，為確保影像呈現的細緻度，配備全新 MVCS 反光鏡震動控制系統，機身總重僅 930 克。Canon 5DSR 可拍攝最高達 8688 x 5792 像素的超大數位影像，相機詳細規格如表 2-2。

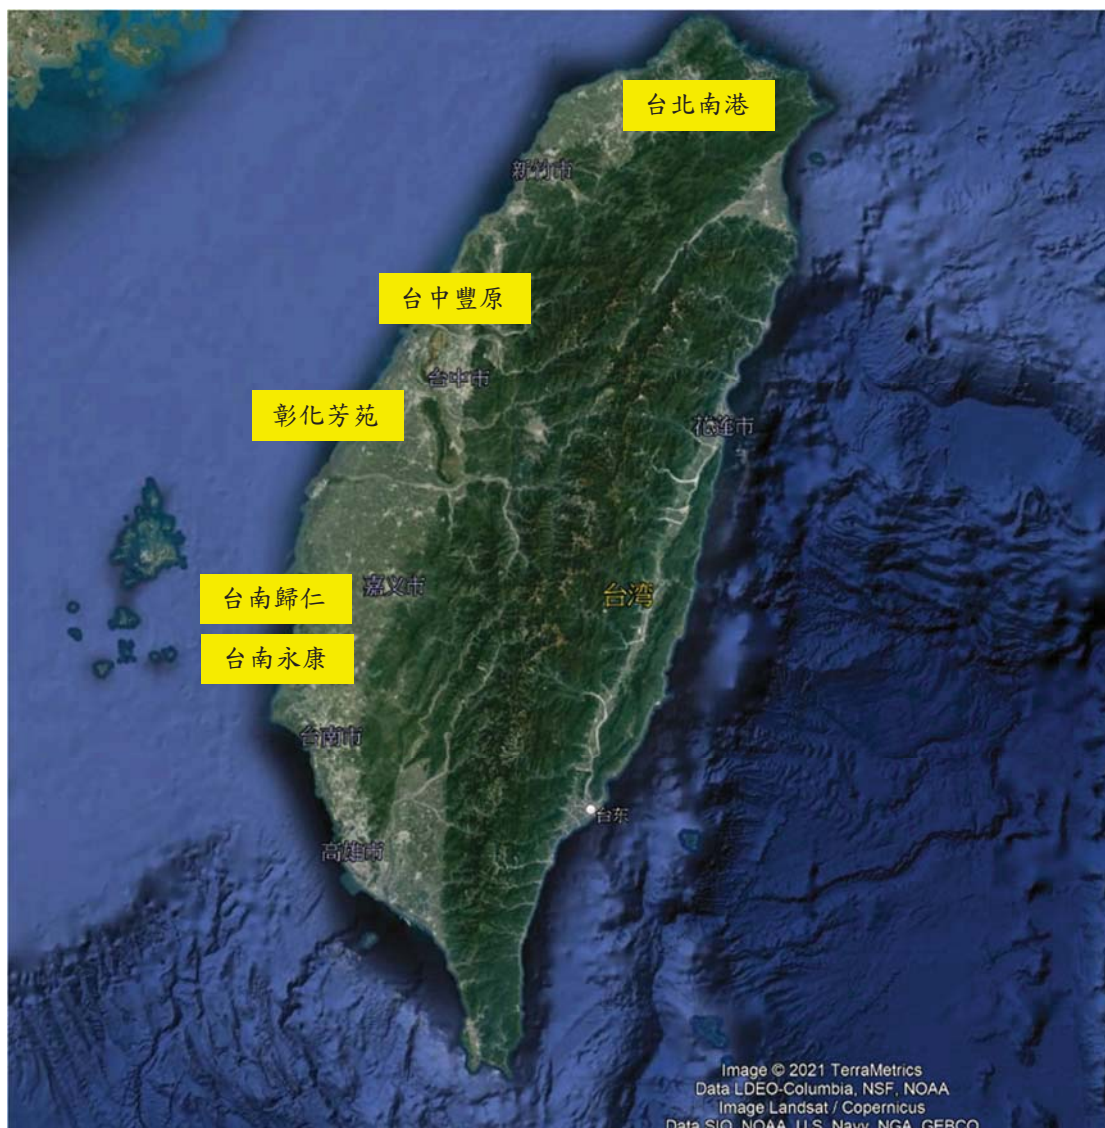
圖 3-1 110 年度航拍任務區域分布

本案應辦理 5 區航拍作業，由國土測繪中心所選定之 5 區影像需求區域，解析度需優於 0.25 公尺。

航拍作業區域彙整表如表 3-1，各航拍作業區位置分布圖如圖 3-1。各航拍區任務執行規劃與航拍作業細節，詳述於本章各小節。

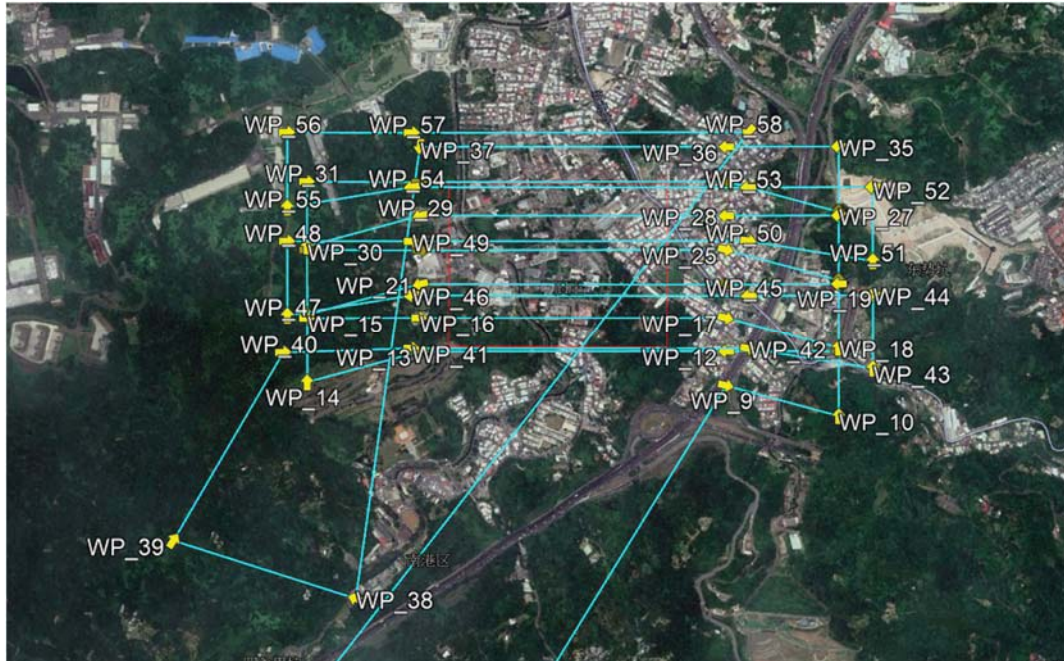
圖 3-2 臺北市南港區飛行航線規劃

臺北市南港區航拍區範圍約 0.48 平方公里，地表高程約 220 公尺。航拍任務規劃使用 Canon 5DSR 數位相機搭配 50 mm 焦距鏡頭，離地高為 809、1159 公尺，影像前後重疊率約 90%、側向重疊率約 80%。區域範圍及航線規劃如圖 3-2，航拍區域任務執行概況如表 3-2 所示。

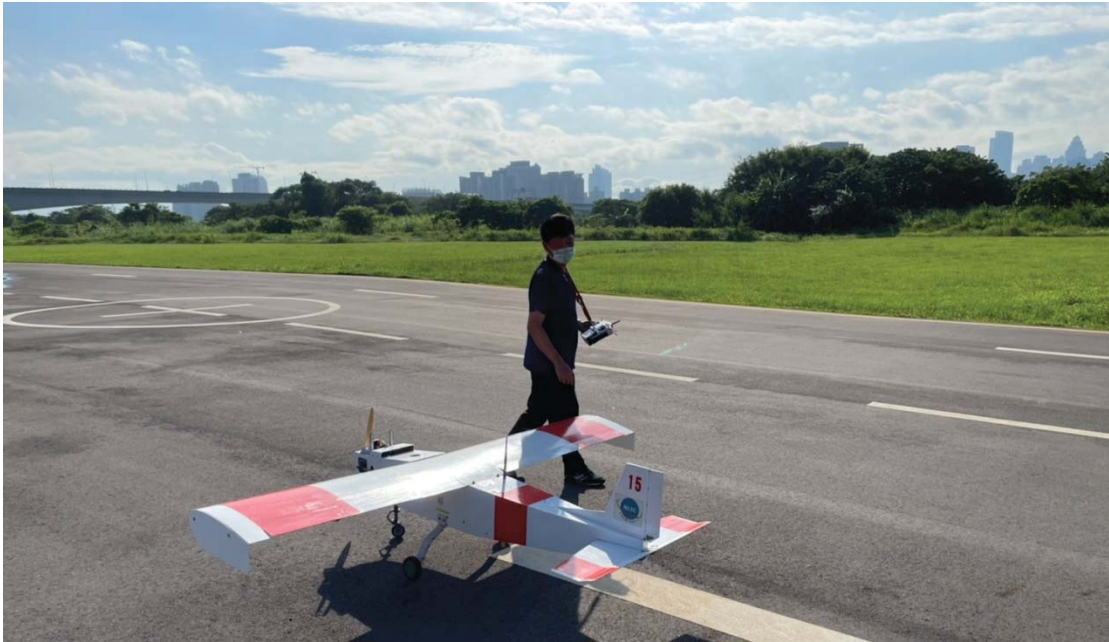
圖 3-3 新北市新莊西盛起降場地作業情形

任務作業於 110 年 7 月 14 日，地點於新莊西盛飛場，與臺北近場台確認空域後，於 5:30 起飛執行航拍任務，飛行總架次為 1 架次，於高度 809 公尺拍攝完解析度 0.07m 的照片後，爬升至 1159 公尺執行解析度 0.1m 第二組照片拍攝。於 07:00 飛機任務執行完畢安全降

落後與近場台告知本日飛行結束，並確認相片正常後，結束本日任務。作業情形如圖 3-3。本區共拍攝 12 條航帶，拍攝影像數量合計 419 片，地面解析度(GSD)約 7 公分，影像中心點分布如圖 3-4。任務完成後於 110 年 7 月 21 日繳交航拍原始資料（含航拍原始影像、任務執行記錄、外方位資料及相機參數等相關原始數據資料）至國土測繪中心。

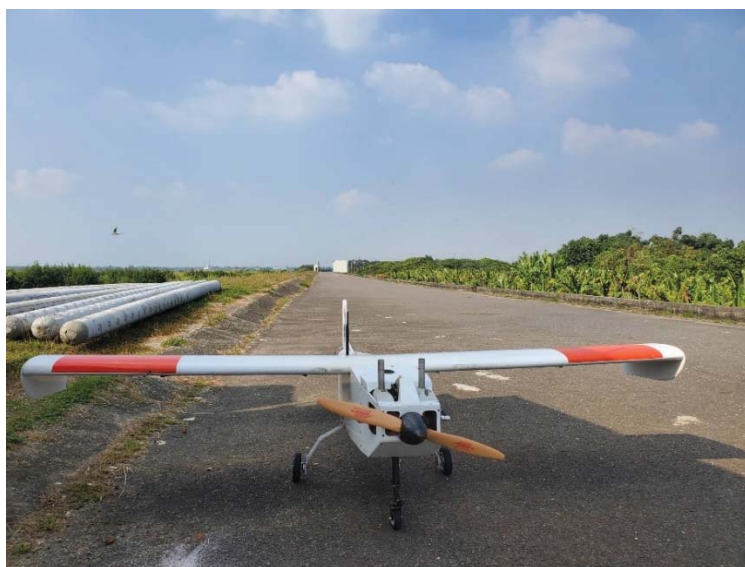
圖 3-11 臺南西港永康起降場地作業情形

任務作業於110年9月27日出發至目標區，1:30時到達任務起降場，地點約在臺南西港靠近曾文溪畔，12:39 時與臺北近場台確認空域完成且人員車輛管制後，UAV飛機起飛執行航拍任務，飛行總架次為1架次，於13:45飛機任務執行完畢安全降落後與近場台告知本日飛行結束，並確認相片正常後，結束本日任務。作業場地如圖3-11。本區共拍攝11條航帶，拍攝影像數量合計139片，地面解析度(GSD)約20公分，影像中心點分布如圖3-12。任務完成後於110年10月14日繳交航拍原始資料（含航拍原始影像、任務執行記錄、外方位資料及相機參數等相關原始數據資料）至國土測繪中心。

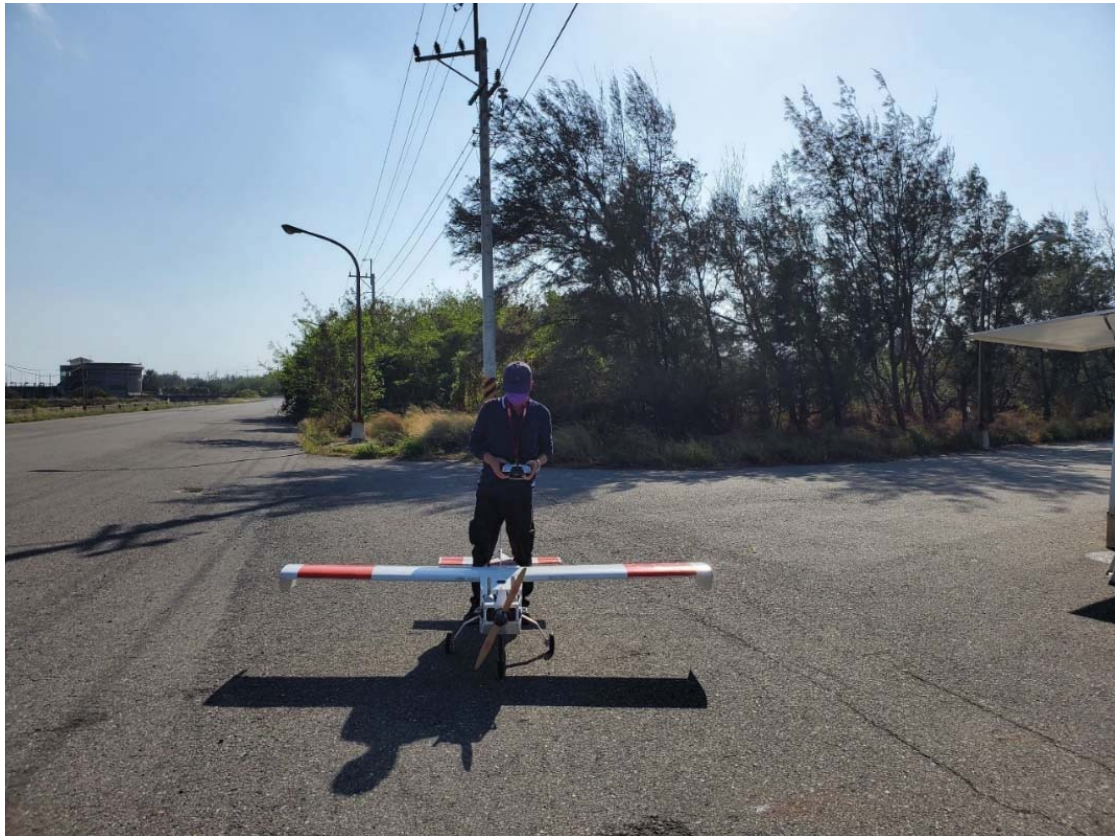
圖 3-15 彰化縣芳苑鄉起降場地作業情形

任務作業於 110 年 11 月 1 日，11:30 時到達任務起降場，地點約在雲林四湖箔子寮，12:39 時與臺北近場台確認空域完成且人員車輛管制後，UAV 飛機於 12:45 起飛執行航拍任務，飛行總架次為 1 架次，於 14:02 飛機任務執行完畢安全降落後與近場台告知本日飛行結束，並確認相片正常後，結束本日任務。作業情形如圖 3-15 所示。本區共拍攝 2 條航帶，拍攝影像數量合計 176 片，地面解析度(GSD)約 15 公分，影像中心點分布如圖 3-16。任務完成後於 110 年 11 月 8 日繳交航拍原始資料(含航拍原始影像、任務執行記錄、外方位資料及相機參數等相關原始數據資料)至國土測繪中心。

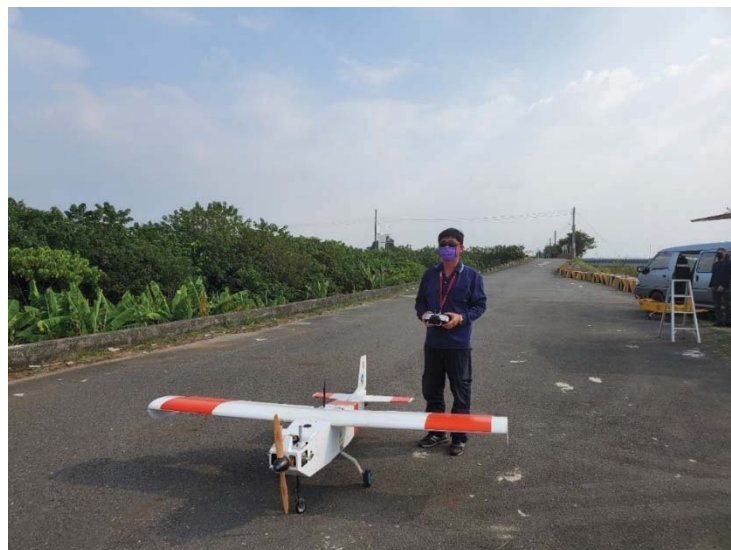
圖 3-19 臺南市歸仁區起降場地作業情形

任務作業於 110 年 12 月 10 日，11:00 時到達任務起降場，地點在臺南善化堤防，11:50 時與高雄近場台確認空域完成且人員車輛管制後，UAV 飛機於 12:00 起飛執行航拍任務，飛行總架次為 1 架次，於 13:14 飛機任務執行完畢安全降落後與近場台告知本日飛行結束，並確認相片正常後，結束本日任務。作業情形如圖 3-19 所示。本區共拍攝 10 條航帶，拍攝影像數量合計 377 片，地面解析度(GSD)約 17 公分，影像中心點分布如圖 3-20。任務完成後於 110 年 12 月 13 日繳交航拍原始資料（含航拍原始影像、任務執行記錄、外方位資料及相機參數等相關原始數據資料）至國土測繪中心。
