# 雙頻多星系 GNSS 地表位移監測技術應用

## Monitoring of Ground Surface Displacements Using Dual-Frequency Multi-GNSS Technique

主管單位：內政部建築研究所

<sup>1</sup>興創知能股份有限公司

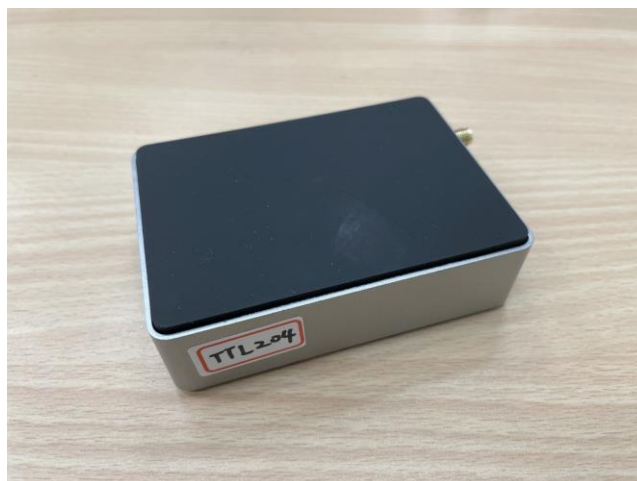
圖 1、本研究使用 GNSS 設備

而在硬體選擇上則使用 u-blox ZED-F9P 晶片模組，該晶片支援多個 GNSS 頻帶(L1/L2/L5)與多星系(GPS、GLONASS、BDS、GALILEO)，可在數秒內達到公分級準確度。將此模組與 Raspberry Pi 3 結合，並將定位解算的演算法安裝於中，整合為低成本多星系 GNSS 設備(圖 1)。使用靜態(Static)解算時，水平精度為 5mm+1ppm RMS、鉛直精度為 11mm + 1ppm RMS；若改以動態(Kinematic)解算，水平精度為 8 mm + 1ppmm RMS、鉛直精度為 15 mm+1ppm RMS。

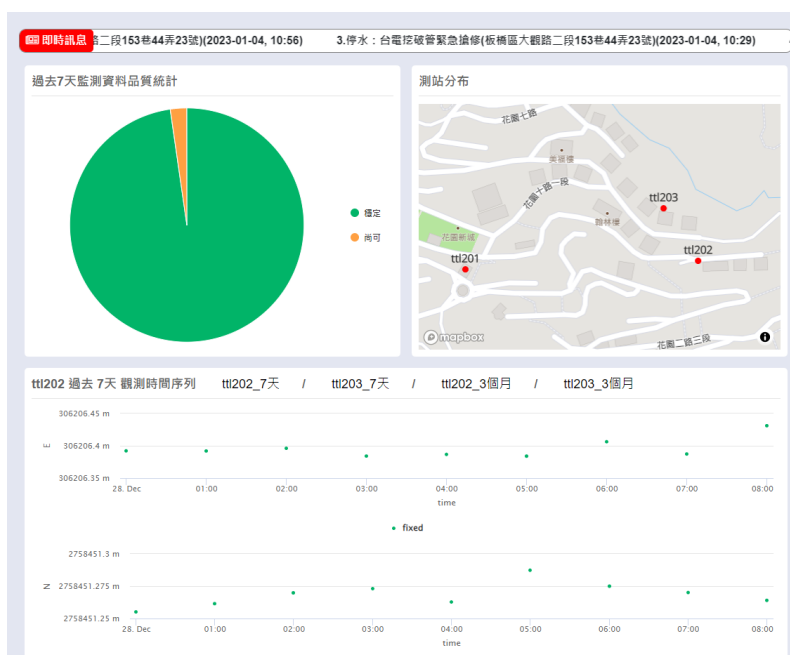
圖 13、建研所人工智慧邊坡智慧監測系統畫面圖

系統畫面如圖 13 所示，畫面一共分為四大區塊，頂端的即時跑馬燈主要來自國家災害防救科技中心的民生示警公開資料平台 API，顯示即時的示警情資；主頁面中分為三個次區塊，左上角代表過去 7 天資料品質圓餅圖，包含穩定、尚可與斷線等狀態；畫面右上角，顯示 GNSS 設備的所在位置以地圖呈現，畫面下方預設紀錄過去七日的小時資料時序變化，用以掌握短時間發生的地表位移事件，若發現時序位移超過一定範圍，則會透過不同顏色呈現，提醒需加以關注該點位，如地震或降雨特殊事件所造成之影響；同時，該區塊也可切換至過去三個月日資料時序變化，用以了解長時間地表位移潛勢，例如順向坡潛移等問題。
