山區道路易致災路段調查評估、風險 分析及監測預警管制技術之研發(2/4)

交通部運輸研究所

中華民國 102 年 1 月

台24線又稱之為「新南橫公路」，起點在屏東市，預計終點在台東縣知本，行政院於2011年3月28日公告解編阿禮至知本路段。本路線自三地門(22.6K)，開始進入山區道路路段，目前僅通車到霧台鄉阿禮(48.5K)，全長約24.9公里，海拔自三地門標高約為130公尺自阿禮標高約為1,240公尺，全段山區道路高差約為1,210公尺，台24線養護單位為交通部公路總局第三區養護工程處潮州工務段段。

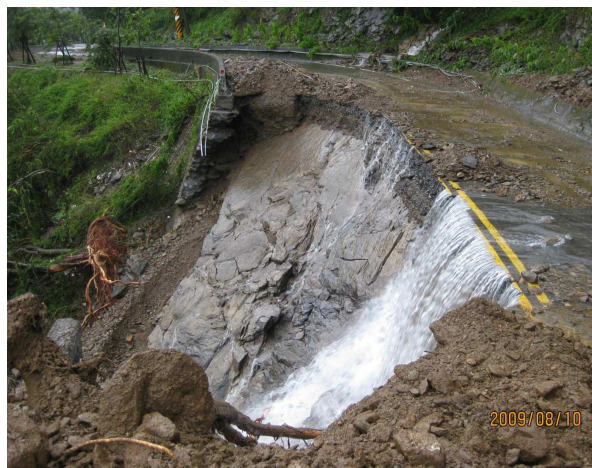
圖 4.37 台 24 線 26K+000 於莫拉克
颱風期間道路阻斷情形

樁號26K+000處之岩體滑動位於三地門與達來間，位處順向坡與凹谷地形，曾於98年8月8日莫拉克颱風與101年6月9日豪雨，因雨水漫流並匯集至凹谷，造成下邊坡路基下刷流失與上邊坡崩塌之全坡面破壞情形，下邊坡路基流失後可見順向坡岩體出露。目前已施作擋土牆、錨釘工法、箱涵等工程。

由現地之復建工程措施現況發現道路上邊坡擋土牆有壞現象，雖經緊急修補後亦有龜裂情形，因本區位與凹谷與順向坡地形，因此與水易於匯集而產生崩壞，因此建議可加強排坡面與道路之排水工程以避免災害再次發生。

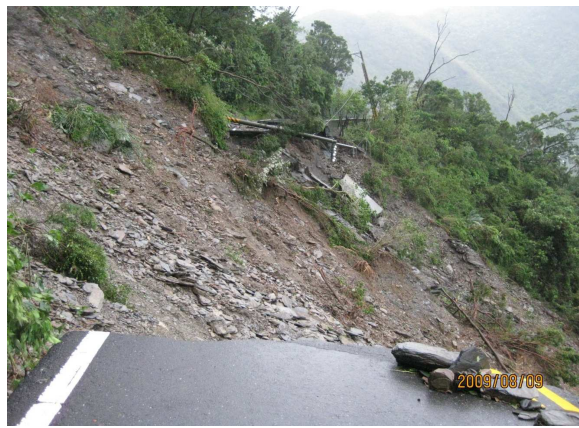
圖 4.39 台 24 線 28K+300 於莫拉克
颱風期間道路阻斷情形

樁號28K+300處之岩體滑動位於達來與伊拉間，位處順向坡地形，曾於98年8月8日莫拉克颱風，因雨水漫流，造成全坡面崩塌破壞情形，造成28K+100至28K+400之路段流失，下邊坡路基流失後可見順向坡岩體出露。其致災原因為位處順向坡地形，雨水入滲後，增加順向坡及弱面之孔隙水壓，而導致全坡面破壞，目前已施作擋土牆、錨釘工法、型框工法等工程，工程總長約300公尺，高度約30公尺，坡面保護面積達75%以上。

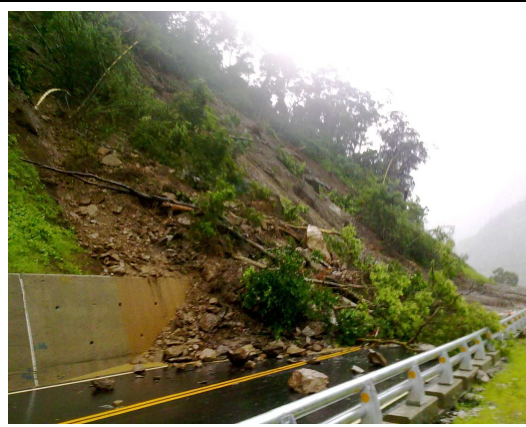
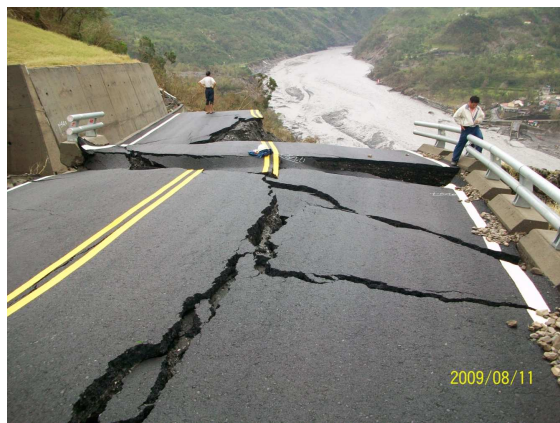
圖 4.42 台 24 線 31K+500 於莫拉
克期間道路阻斷情形

圖 4.43 台 24 線 31K+500 於莫拉克
颱風期間道路阻斷情形

樁號31K+500處之岩體滑動位於達來與伊拉之間，位處順向坡地形，曾於98年8月8日莫拉克颱風造成全坡面崩塌破壞情形，導致31K+300至31K+800之路段流失，下邊坡路基流失後可見順向坡岩體出露。其致災原因為位處順向坡地形，同時下邊坡坡趾位處河岸攻擊坡，持續河岸侵蝕作用下，坡趾土石持續流失，而導致坡面下滑破壞。目前道路邊坡施作排樁擋土牆、型框工法與坡面噴漿等工程，工程總長約100公尺，高度約20公尺，坡面保護面積達約在50~75%以上，同時水利署亦於河岸侵蝕側施作護岸工程，以保護坡趾避免持續流失擴大災害。

由現地復建工程措施現況進行觀察，目前道路邊坡擋土牆上方型框工法有破壞現象，而下邊坡坡面持續呈裸露狀態，極有可能再次產生災害。因此建議儘速進行下邊坡保護工程以避免再次產生災害。

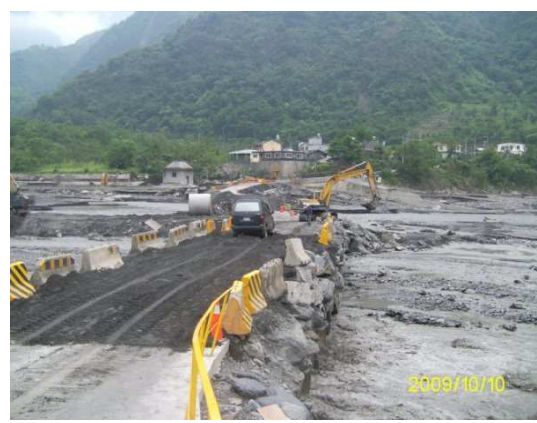
圖 4.44 台 24 線 32K+890 於芭瑪
颱風期間道路阻斷情形

圖 4.45 台 24 線 32K+890 於 0523
豪雨事件道路阻斷情形

圖 4.46 台 24 線 32K+890 於 0528
豪雨事件道路阻斷情形

圖 4.47 台 24 線 32K+890 於 0528
豪雨事件道路阻斷情形

圖 4.48 台 24 線 32K+890 於 0726
豪雨事件道路阻斷情形

圖 4.49 台 24 線 32K+890 於萊羅克
颱風期間道路阻斷情形

樁號32K+890處之河岸侵蝕位於伊拉橋，位處隘寮北溪之河岸侵蝕測，於98年8月8日莫拉克時造成伊拉橋沖毀情形造成交通中斷。其致災原因為位處河岸侵蝕側，加上隘寮北溪流量大掏刷橋墩及橋台之基礎，而導致整座牆破壞而流失，之後雖施作便橋，但後續颱風多次將便橋再沖毀。目前公路除架設便橋維持交通不致中斷外，另施作長跨距之高架橋樑，新設計的橋樑總長度為440公尺，比舊橋(原長53.5公尺)長了約8倍之多，河道的橋墩高達75公尺，其兩側的跨徑各長140公尺，預定102年7月底完工，總投入經費高達6億2800萬元。同時水利署亦於河岸侵蝕側施作護岸工程，以保護坡趾避免持續流失擴大災害。

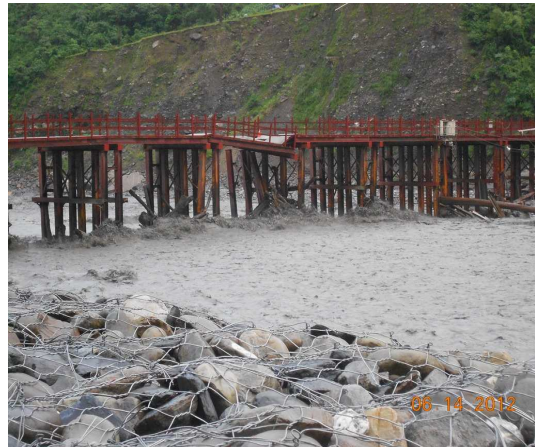
圖 4.50 台 24 線 32K+890 於莫蘭
蒂颱風期間道路阻斷情形

圖 4.51 台 24 線 32K+890 於凡那比
颱風期間道路阻斷情形

圖 4.52 台 24 線 32K+890 於梅姬
颱風期間道路阻斷情形

圖 4.53 台 24 線 32K+890 於 0718
豪雨事件預警性封閉

圖 4.54 台 24 線 32K+890 於 0718
豪雨事件預警性封閉

圖 4.55 台 24 線 32K+890 於 0824
豪雨事件預警性封閉

圖 4.56 台 24 線 32K+890 於 0609
豪雨事件便道毀損情形

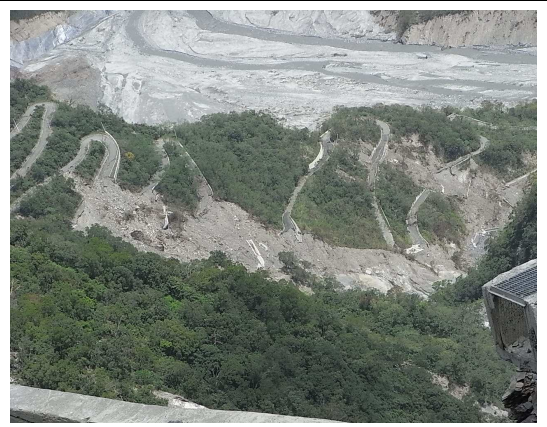
圖 4.64 台 24 線 46K+000 於莫拉
克颱風期間道路阻斷情形
