MOTC-IOT-102-H1DB007b

山區道路易致災路段調查評估、風險分析 及監測預警管制技術之研發(3/4)

交通部運輸研究所

著者：謝明志、張道光、黃敏郎、劉峰榮、
許錕安、郭峯豪

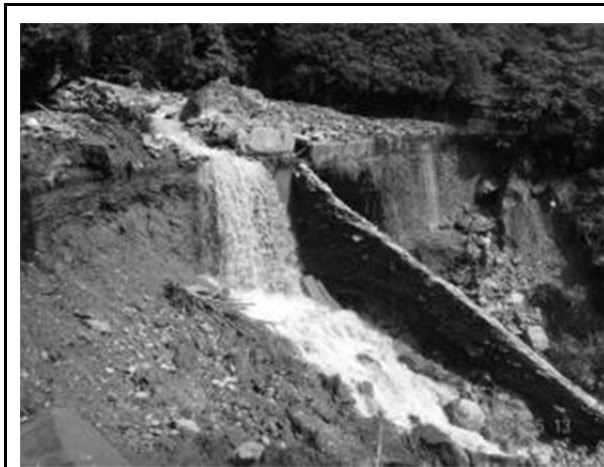
<p>照片 11. 蘇花公路 116K+800 於梅姬颱風期間道路阻斷情形</p>	<p>照片 12. 蘇花公路 144K+550 於 0512 豪雨事件道路阻斷情形</p>

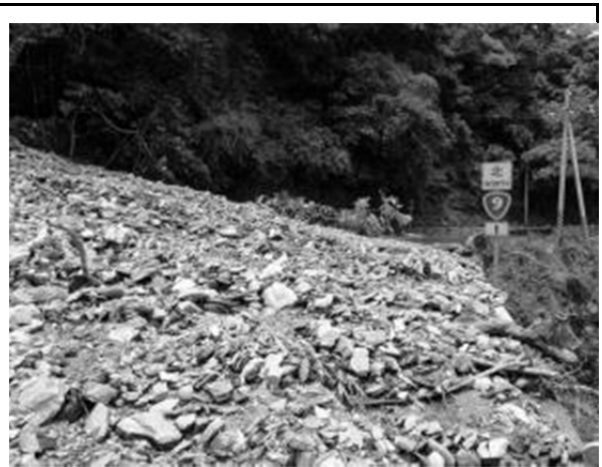
照片 13. 蘇花公路 144K+750 於 0512 豪雨事件道路阻斷情形

樁號144K+750處之土石流災害位於南澳與和平之間，位處陡坡以及緊鄰河岸地形，曾於101年5月12日豪雨事件於溪溝爆發土石流，因土石流之侵蝕導致下邊坡路基流失，除土石溢流至路面外，道路亦有一半以上崩毀而阻斷交通。其致災原因為溪溝於豪雨期間集中大量雨水，進而爆發土石流災害，除了需加強排水外，道路上游要朝溪溝整治與土石攔阻方面著手，防止土石流再次發生；道路下游要加強邊坡防護，防止路基再次遭侵蝕而流失。

由現地復建工程措施現況進行觀察，目前道路下方復建工程措施現況良好，而道路上游整治較少，因此建議可加強上邊坡排水與防護工程以避免災害再次發生，道路下方則仍需持續評估其工程效益。

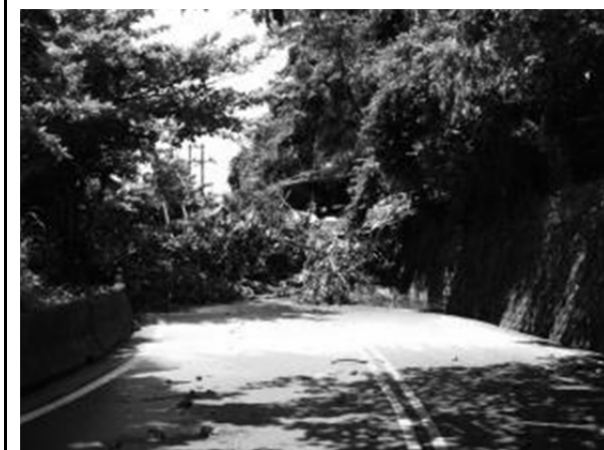
照片 14. 蘇花公路 145K+000 於 0512 豪雨事件間道路阻斷情形

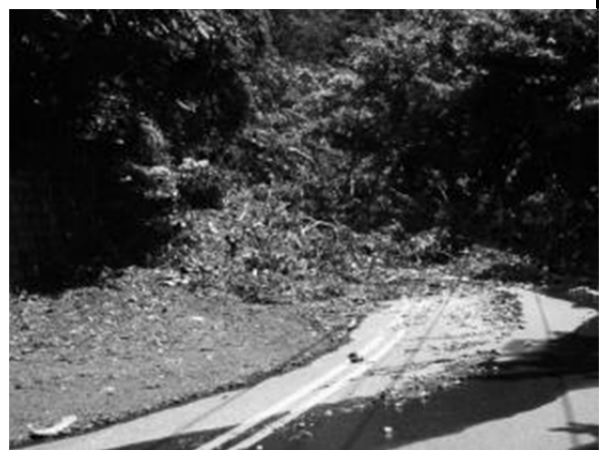
照片 15. 蘇花公路 145K+350 於 0512 豪雨事件道路阻斷情形

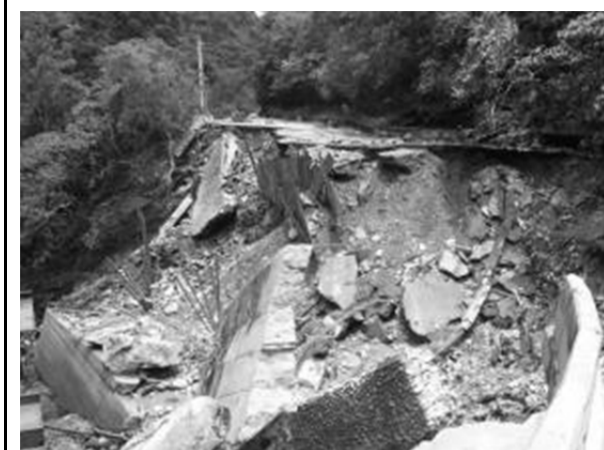
照片 16. 蘇花公路 145K+840 於 0512 豪雨事件道路阻斷情形

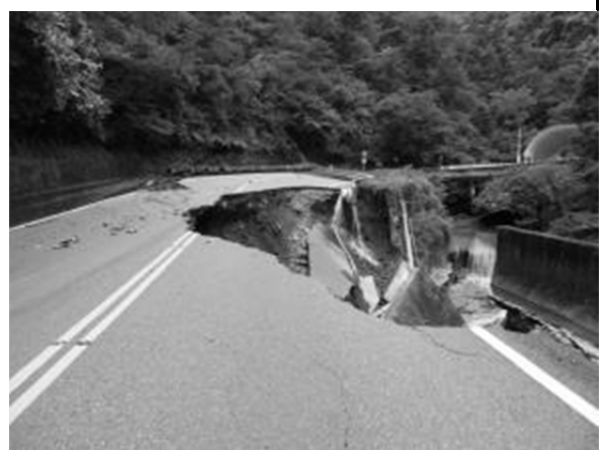
照片 17. 蘇花公路 147K+000 於蘇拉颱風期間道路阻斷情形

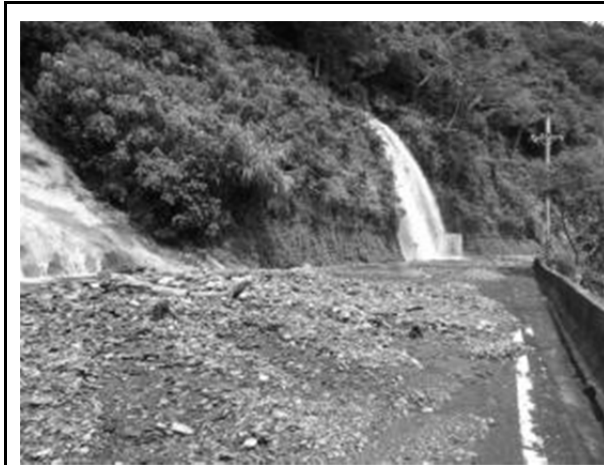
照片 18. 蘇花公路 147K+050 於 0512 豪雨事件道路阻斷情形

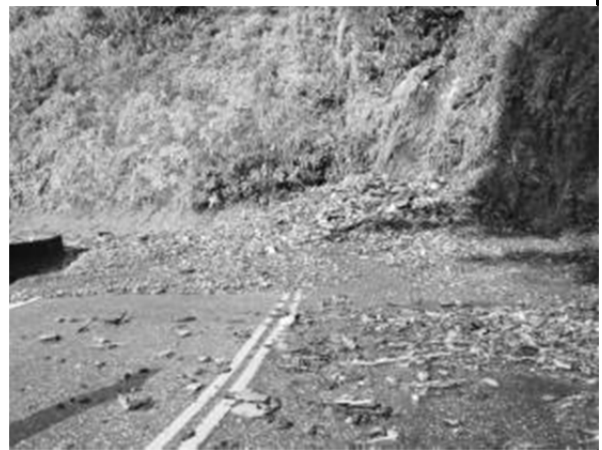
照片 19. 蘇花公路 149K+300 於 0512 豪雨事件零星坍方影響車道

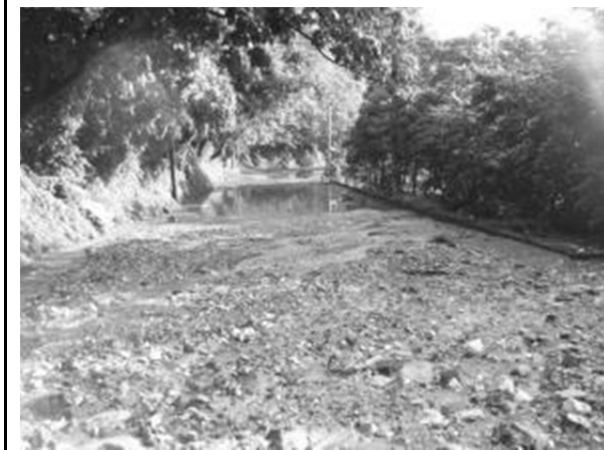
照片 20. 蘇花公路 149K+750 於 0512 豪雨事件零星坍方影響車道

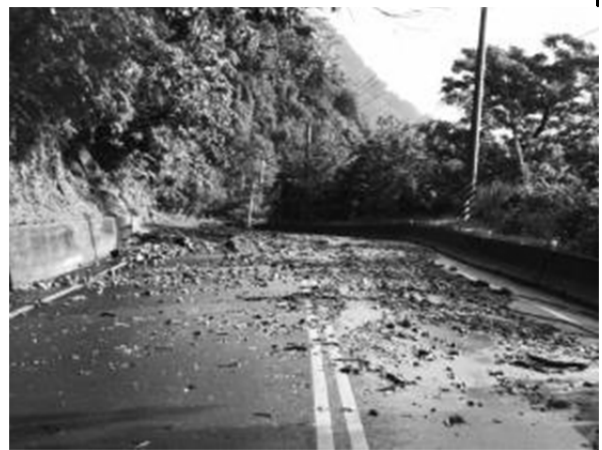
照片 21. 蘇花公路 150K+050 於 0512 豪雨事件零星坍方影響車道

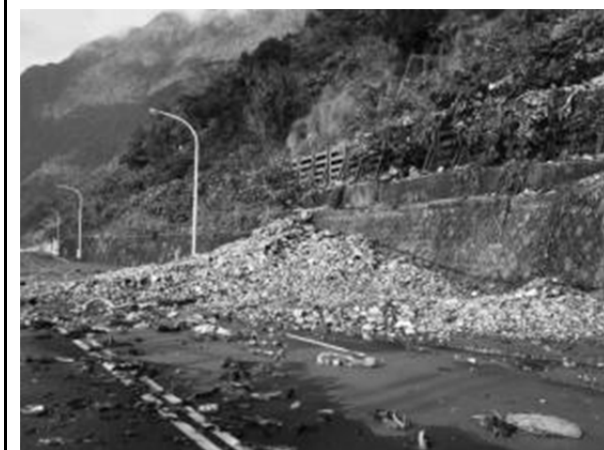
照片 22. 蘇花公路 151K+200 於 0512 豪雨事件零星坍方影響車道

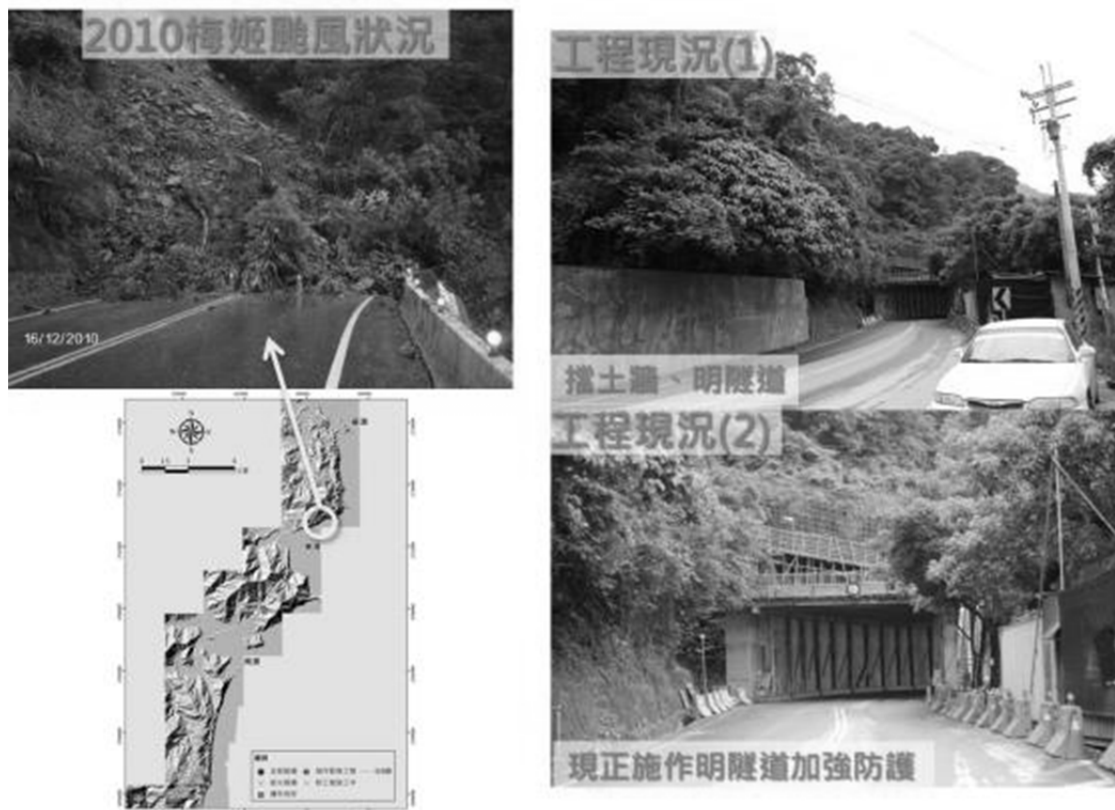
圖 4.29 蘇花公路樁號 116K+800 岩屑崩滑災害狀況與復建工程現況圖

樁號116K+800處之岩屑崩滑位於東澳北方，位處凹谷以及陡坡地形，曾於99年10月21日梅姬颱風，因雨水漫流並匯集至凹谷，再加上位於片岩區，邊坡較易造沖刷而剝蝕，最終引發上邊坡崩塌而阻斷交通。目前正施作擋土牆與明隧道等工程。

現地復建工程措施正在施作中，因此後續仍需持續評估其工程效益。

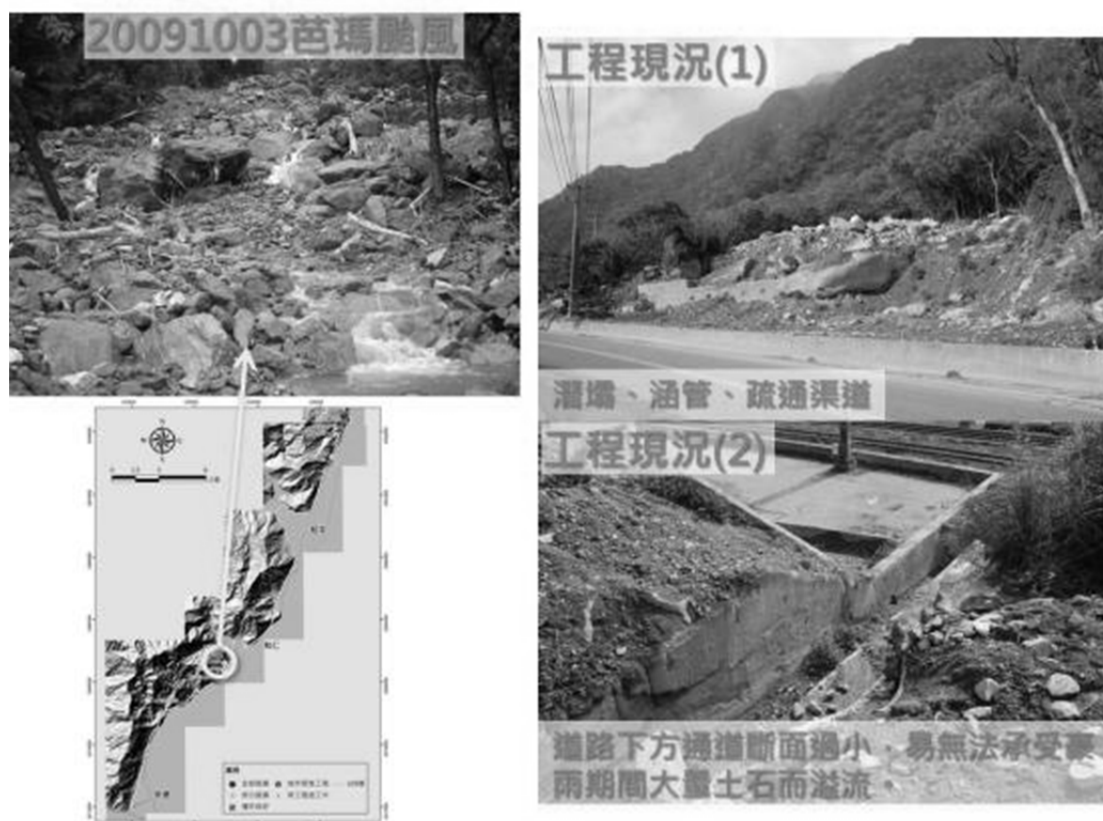
圖 4.31 蘇花公路樁號 168K+000 土石流災害狀況與復建工程現況圖

樁號168K+000處之土石流災害位於和仁南方，位處扇狀地地形，於98年10月3日芭瑪颱風時造成土石流溢流災情。其致災原因為溪流中、上游因地勢高陡下蝕力強，持需淘刷土石往下游搬運，而下游地勢較低緩處，除了中、上游運送來之土石外，亦有多處因崩塌造成之崖錐堆積層，所以大量鬆散之堆積材料在豪大雨期間，易引發土石流災害。

目前除了將影響道路之溢流土石清除外，尚未有其他對溪流顯著的整治工程，建議將道路上游大量土石清淤，再加強潛壩與護岸之規模，而道路下游則需增加行水斷面，以防排洪不及。

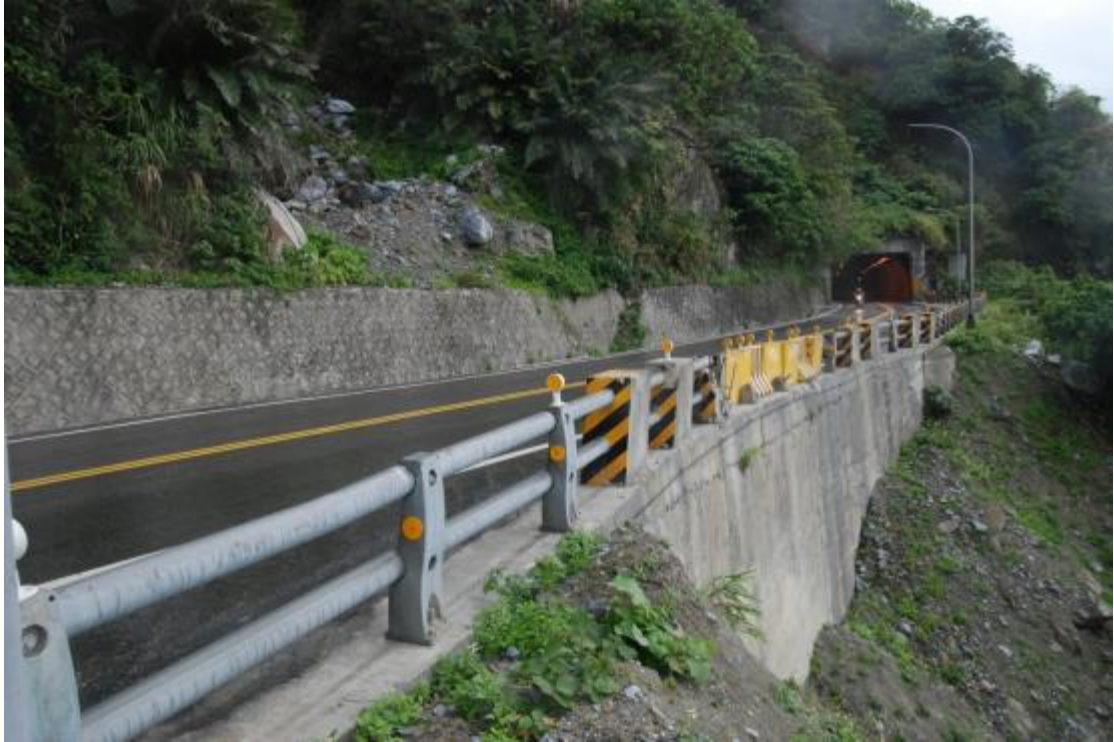
圖 3. 仁清隧道南端出口狀況照片

本研究之易致災路段災害類型為蝕溝 (圖 1 右、圖 3)，蝕溝鄰近邊坡之大型塊石，因蝕溝沖刷往下方搬運，擊中明隧道頂板而致災。依據公路總局第四區養護工程處有記錄之災害歷史資料顯示(表 3)共計 5 次，本次累積降雨達一百四十毫米以上即致災。後續應針對相類似條件之路段應加強監測與注意。
