2013 年 0602 南投地震事件
勘災報告

報告編號：NCREE-13-025

2013 年 0602 南投地震事件勘災報告
Reconnaissance Report on the June 2, 2013 Nantou Earthquake

國家地震工程研究中心

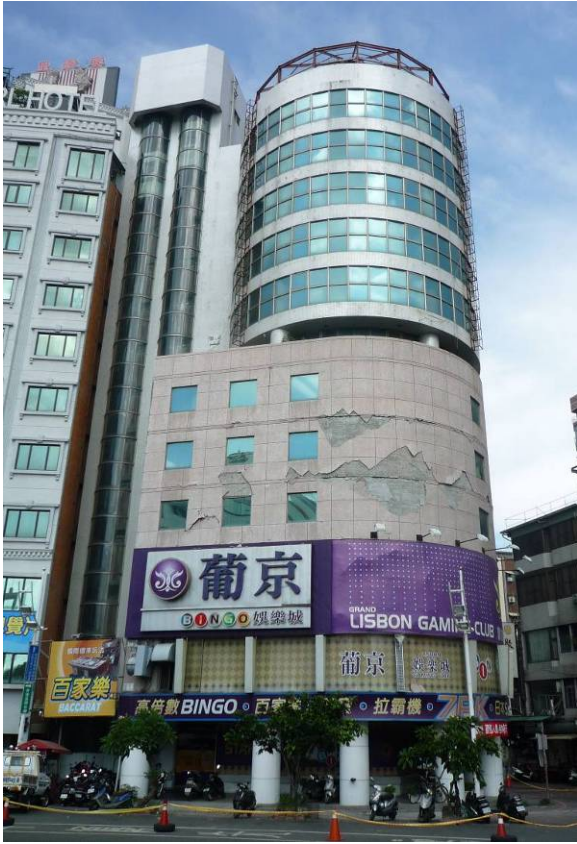
其建築外觀受震後之實際損壞情形如照片 5.2 所示，可明顯看到外牆採濕式施工的砂漿批覆層剝落，而此棟大樓於 921 大地震時亦有發生類似的損壞（照片 5.3）。此外在大樓側面則發生外牆保護層剝落，樓層與樓層之間的界面有明顯的混凝土剝落（照片 5.4），而位於更後側的部份，2 樓外牆有發現明顯的剪力裂縫（照片 5.5）。

照片5.2 斗六商辦建物於本次地震後外觀實際情況

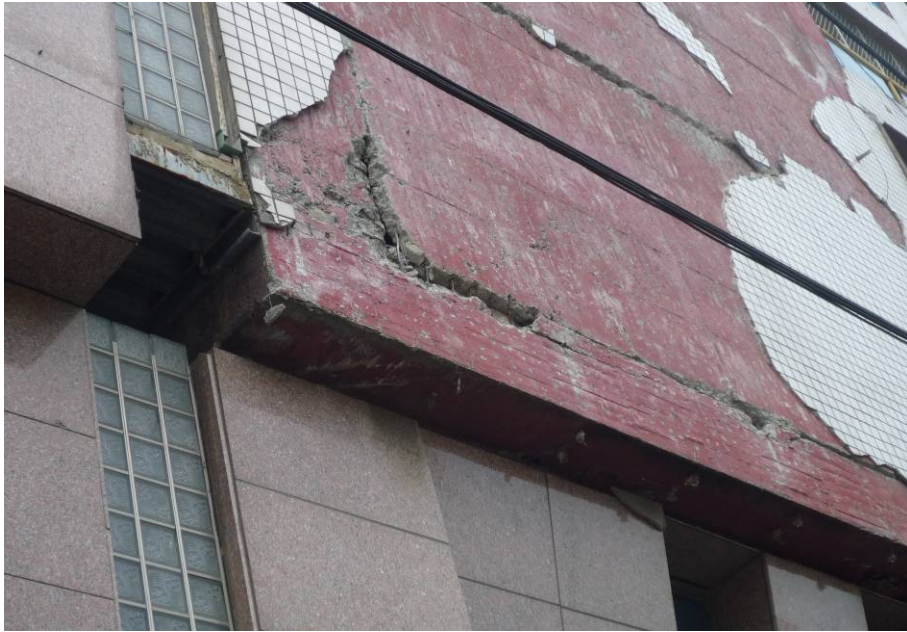
斗六住商 1 大樓正面損壞情況，如照片 5.7 所示，大樓外牆有產生一些剪力裂縫或樓層間界面層的混凝土破壞（照片 5.8），主要破壞集中於 1 樓~4 樓之間。而實際進入大樓內，則發現前側臨近西平路的住家沒有明顯的破壞產生，反而是靠後側住家的隔間牆有明顯的剪力裂縫產生（照片 5.9 與照片 5.10），且主要破壞集中於 5 樓。由照片 5.11 大樓背面的外觀照片可

照片 5.8 斗六住商 1 大樓正面損壞情況(局部照片)

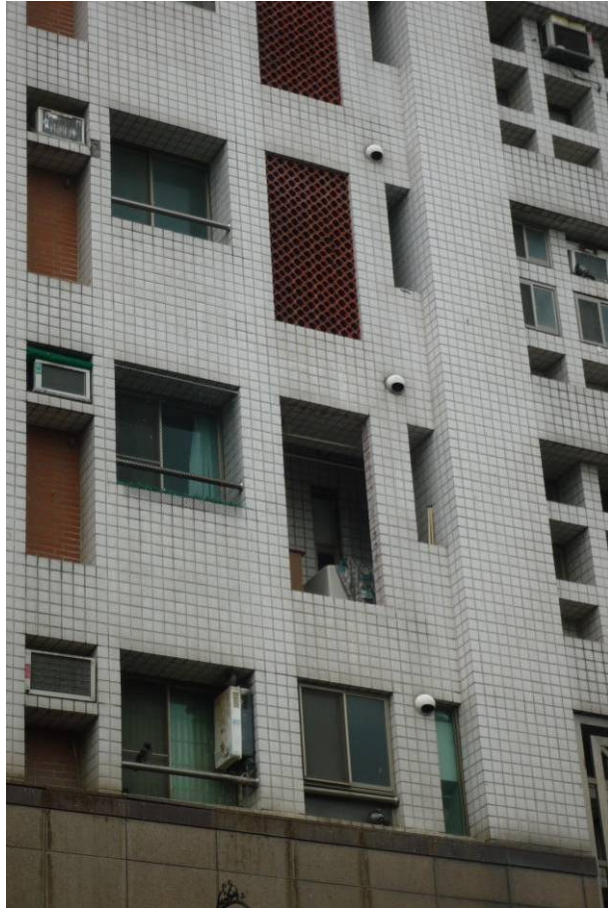
斗六住商 2 為地上 16 層、地下 2 層之多棟大樓社區，其大樓外觀如照片 5.12 所示，其中臨近西平路的大樓一樓為店面使用，其它樓層皆為住宅使用。此社區震後的損壞不大，只有發現臨近西平路的大樓 4 樓處的磁磚牆整面掉落（照片 5.13），其磁磚的樣式如照片 5.14 所示。

照片5.13 斗六住商2大樓正面4樓，整片磁磚牆掉落

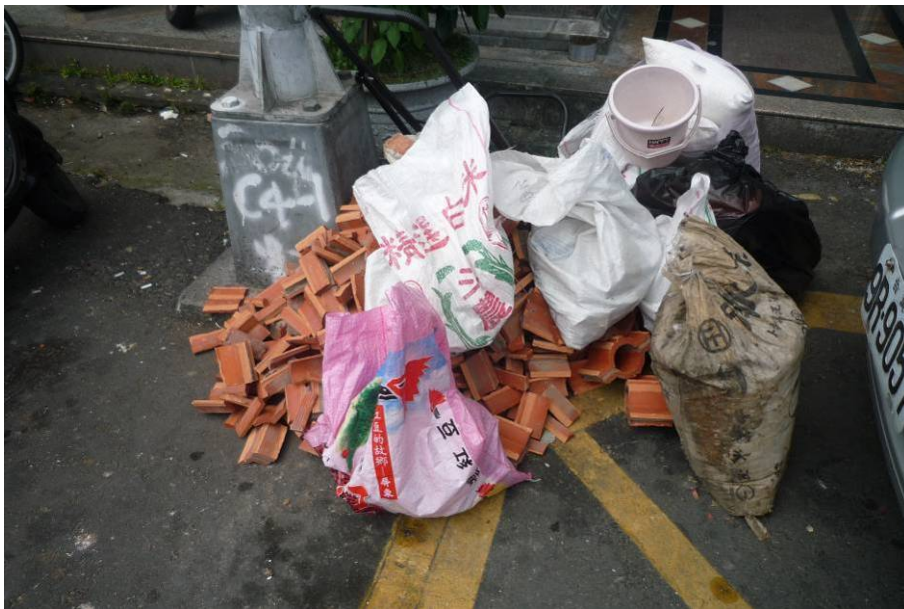
照片5.14 斗六住商2大樓掉落之磁磚

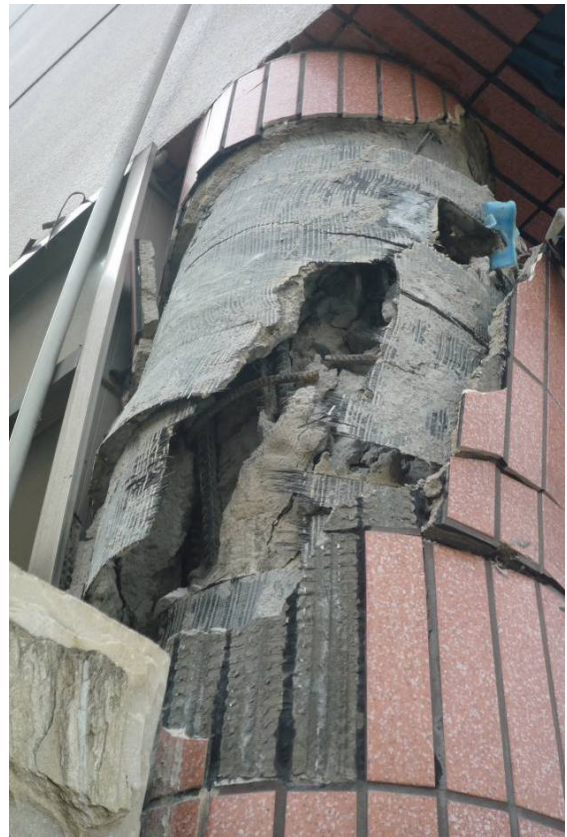
竹山民宅 2 為地上 4 層加強磚造街屋，於民國 87 年後興建，其街屋正面外觀的實際情況如照片 5.27 所示，而平面示意圖可參考圖 5.3 所示。值得注意的是，此棟民宅於 921 集集大地震時同樣有受到破壞，且破壞的位置與此次地震相同，由照片 5.28 可看出左側柱產生剪力破壞的地方，仍可看到當年以碳纖維補強修復的部份。此外在室內樓梯間兩側的隔間牆，有明顯的剪力裂縫產生（照片 5.29 與照片 5.30）。

圖 5.28 竹山民宅 2 左側柱產生剪力破壞

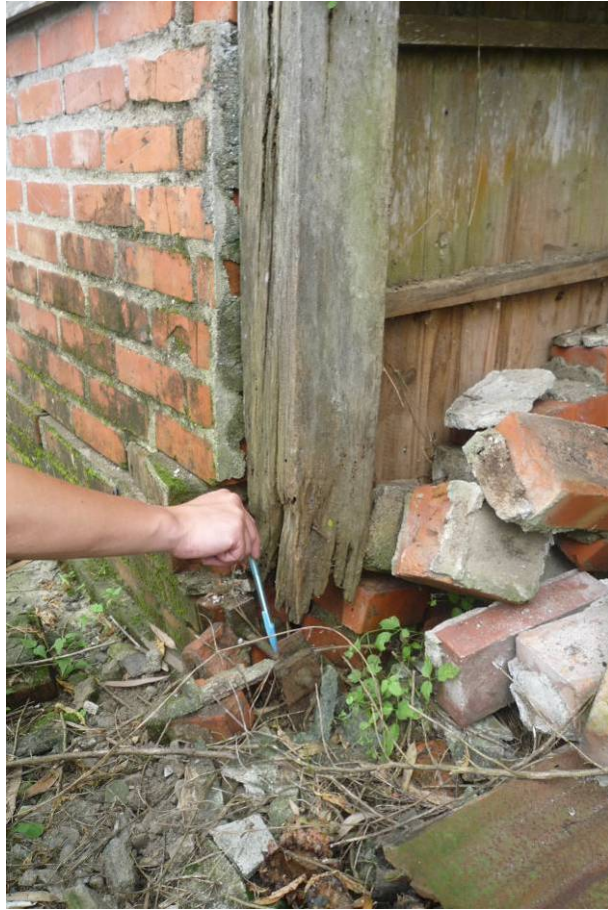
竹山山區民宅為地上 1 層木造民宅，於民國 72 年～86 年間興建，目前已無居民居住於此木造民宅，主要做為農民採收竹筍時休息之用，其民宅外觀的實際情況如照片 5.31 所示。由照片 5.32 可知，木造民宅的柱子部份已腐敗，因此造成此木造民宅的嚴重傾斜，其主因可能並非此次地震。此外，此木造民宅位處偏僻的山區，途中會經過投 49 縣 12K 處的山崩地點，地震發生後的隔天已搶通（照片 5.33）。

照片5.32 竹山山區木造民宅的柱子部份已腐敗

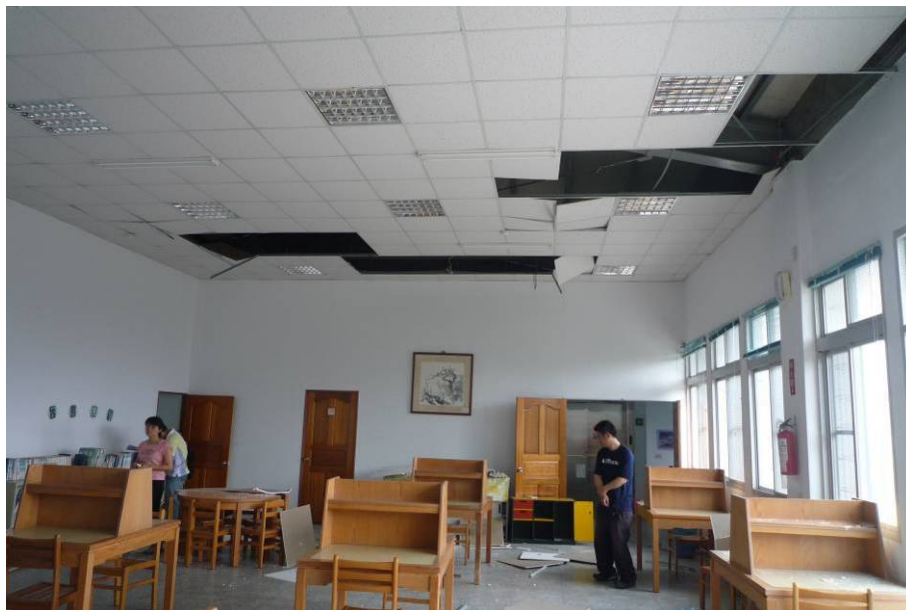
鹿谷鄉立圖書館為地上3層、地下1層之鋼筋混凝土造建築，於民國72年～86年間興建，該圖書館正面外觀的實際情況如照片5.34所示，而平面示意圖可參考圖5.4所示。921地震後有受損且修復過，而此次地震主要造成：一樓男廁與女廁的隔間磚牆產生剪力裂縫（照片5.35與照片5.36），一樓後側角落附近的外牆有局部的破壞發生（照片5.37），二樓藏書區共有五排書架側倒（照片5.38），三樓天花板大面積掉落（照片5.39），屋頂水塔傾斜，水管管線受損（照片5.40）。

照片5.39 三樓天花板大面積掉落

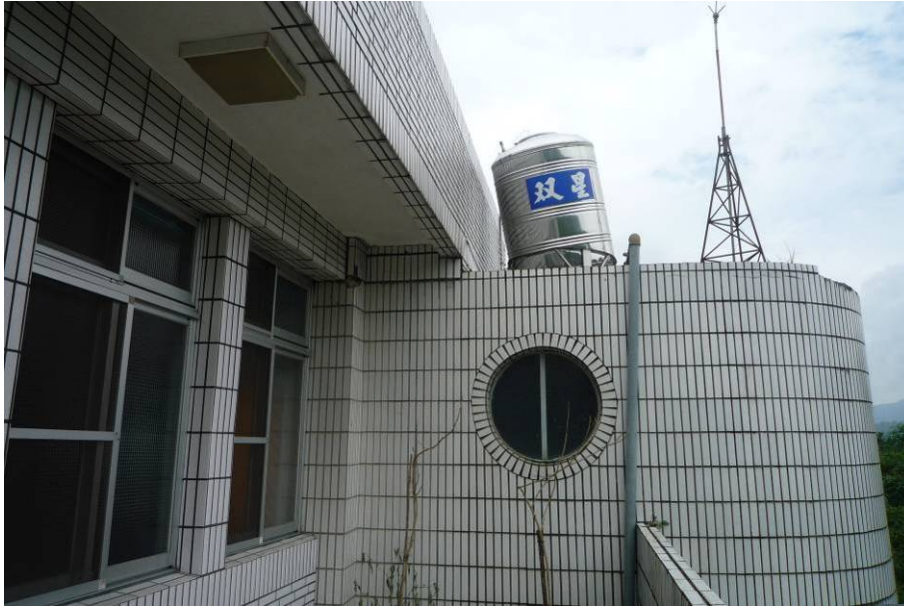
照片5.40 頂樓水塔傾斜，水管管線受損

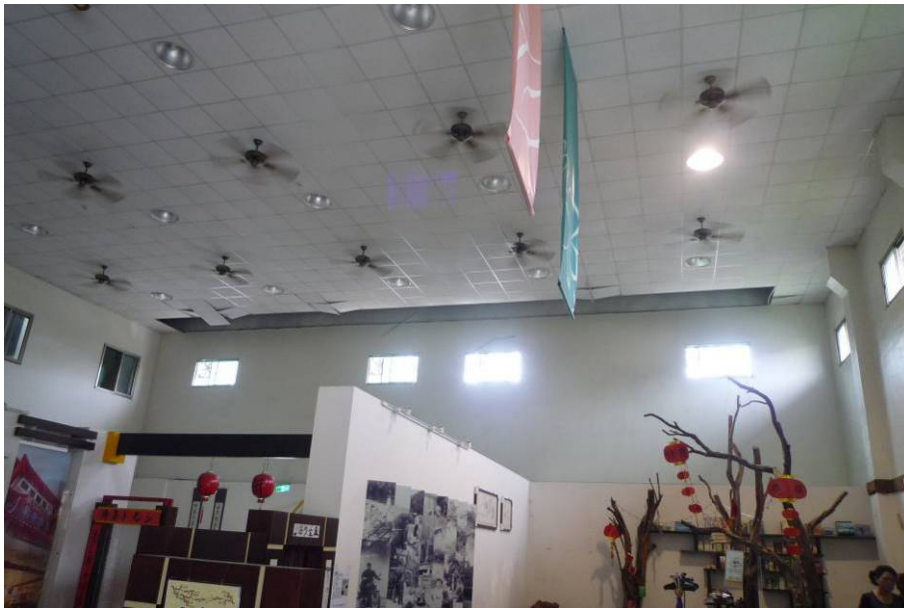
鹿谷鄉觀光服務所為地上 1 層挑高約 8~9 公尺的鋼筋混凝土造建築，於民國 88 年 921 地震後興建，該建物正面外觀的實際情況如照片 5.41 所示。此次地震只造成鹿谷鄉觀光服務所天花板部份掉落（照片 5.42），而該建物本體並無發現明顯裂縫。

照片5.42 鹿谷鄉觀光服務所天花板部份掉落

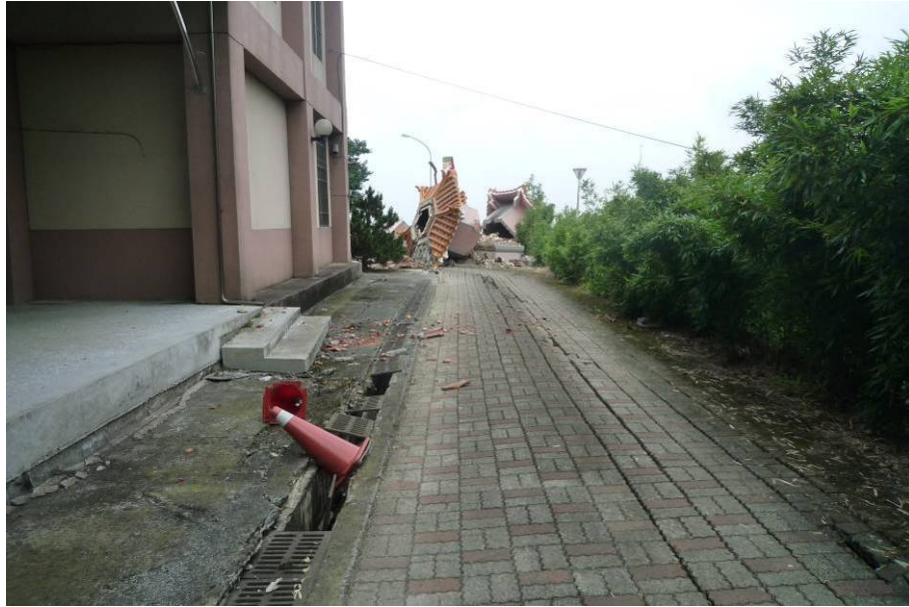
鹿谷鄉銘恩堂(靈骨塔)為地上 3 層地下 1 層的鋼構造建築，於民國 92 年興建，座落於山坡邊的小台地上，該建物正面外觀的實際情況如照片 5.43 所示。此次地震僅造成主建物外牆些微裂縫、局部區域的屋頂瓦片掉落，反倒是銘恩堂基礎周圍路面疑似因邊坡滑動，而造成嚴重路面隆起及裂縫（照片 5.44 與照片 5.45）、三座金亭倒塌破壞、以及土地公神像傾斜（照片 5.46）。

照片5.44 鹿谷鄉銘恩堂基礎周圍路面隆起

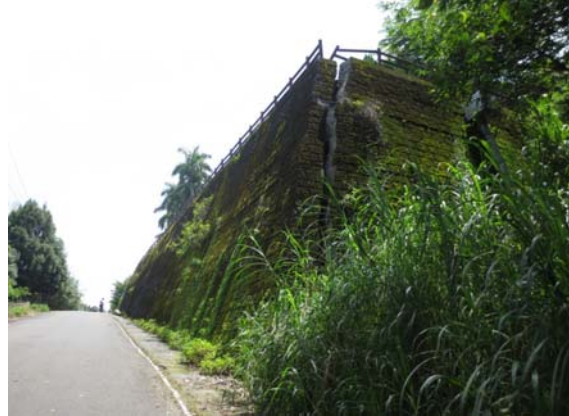
由現場勘查可知，學校大門旁道路靠近鐘樓處之擋土牆與側壁相接處開裂，開裂寬度達 20 公分以上(圖 6.3)。擋土牆之錯移並造成牆背後土體之滑動，鐘樓前方擋土牆與牆背土壤間有明顯間隙，如圖 6.4 所示，最大位移量高達 32 公分。

圖 6.3 道路旁擋土牆開裂並造成邊坡滑動

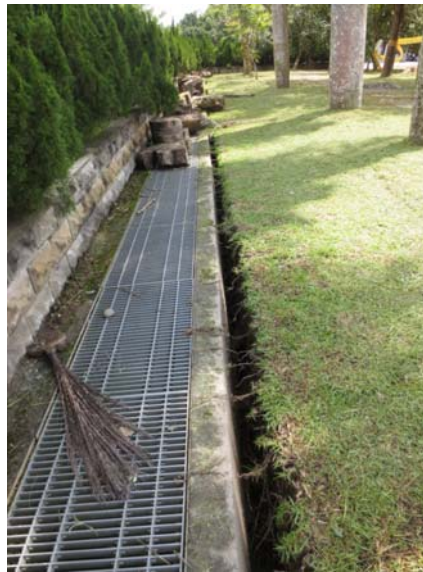
圖 6.4 擋土牆與牆背土體間之明顯間隙

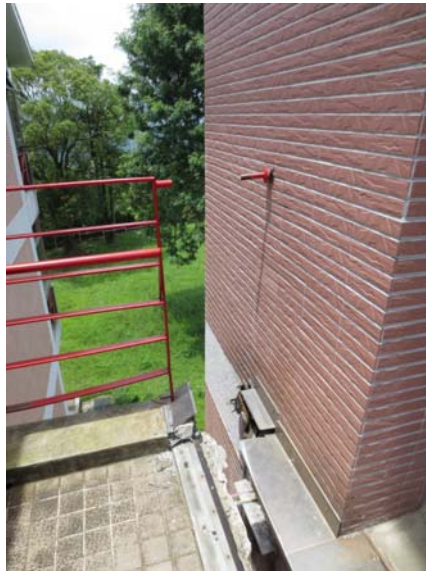
圖 6.6 鐘樓與求真樓間伸縮縫脫離

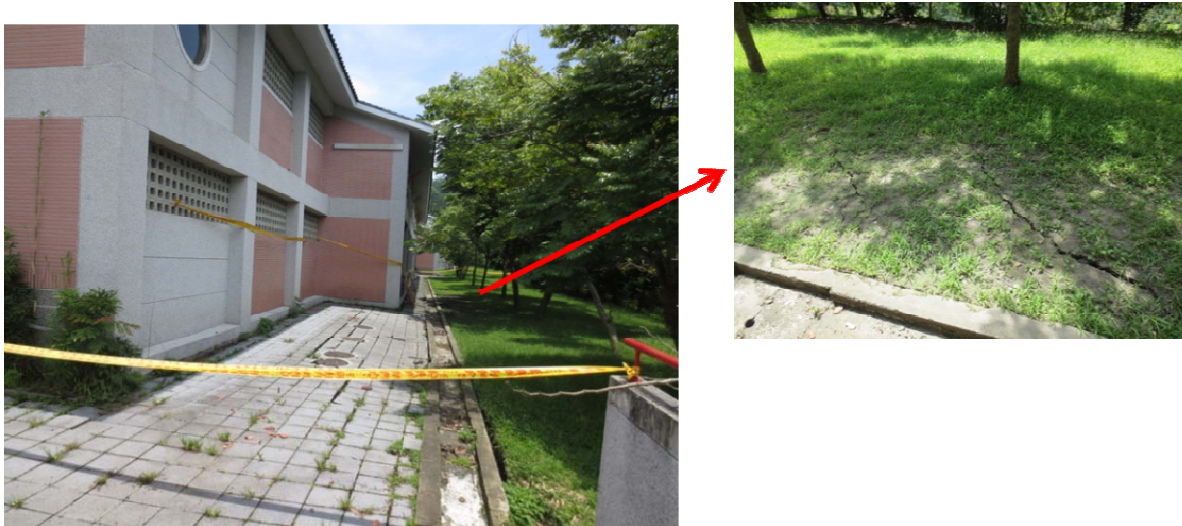
「勤學樓」依主要用途可分為「勤學樓南」與「勤學樓北」，其中「勤學樓南」做為教學使用，長 52.74 公尺、深 14 公尺，為鋼筋混凝土造之 2 層樓單側走廊校舍，走廊外側有柱，於民國 90 年興建，另「勤學樓北」長 58.32 公尺、深 11.2 公尺，亦為鋼筋混凝土造之 2 層樓單側走廊校舍，走廊外側有柱，於民國 90 年興建，用途為行政辦公使用。建築物並未出現震損，惟後方邊坡滑動造成地面出現多處裂縫(圖 6.7)，地震後學校已緊急封鎖該區域，避免師生進入。

圖 6.7 勤學樓背面邊坡滑動

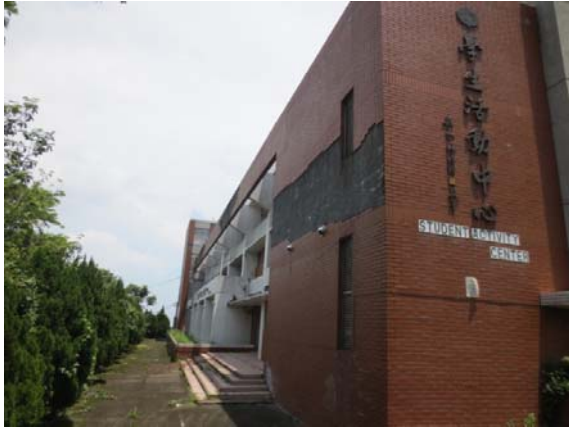
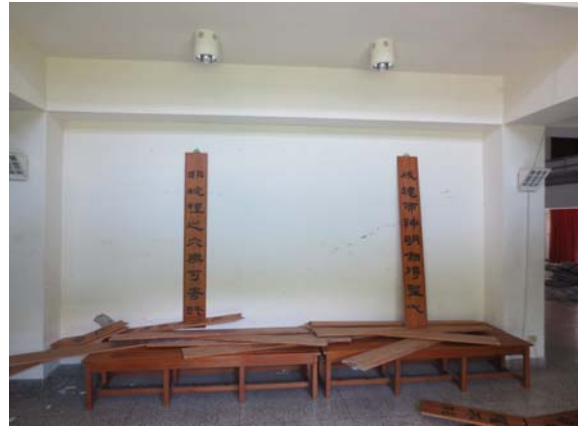
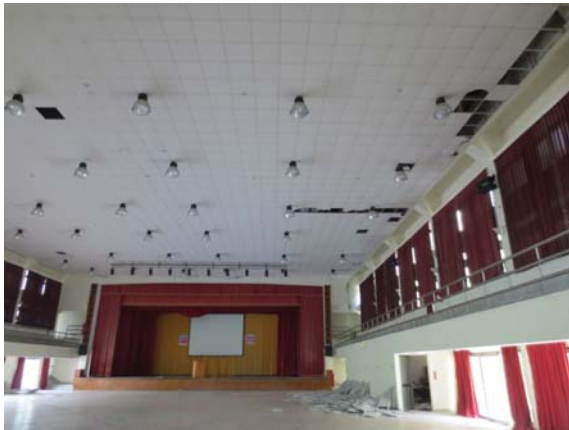
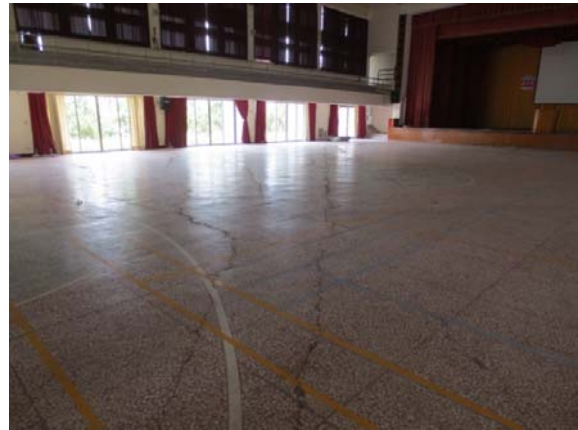
「活動中心」長 44.6 公尺、深 27.8 公尺，為民國 86 年興建之 2 層樓鋼筋混凝土造建築，為該校唯一於九二一地震後仍得以保存之校舍。進行現場勘查時發現該棟校舍外牆磁磚於震後有部分掉落，學校已先行封鎖危險區域加以隔離，進入活動中心後，靠近門口處懸吊之木製飾品受震後散落於地面，牆體出現裂縫，另外建築物邊緣處有部分輕鋼架天花板掉落，地面出現大範圍裂縫，研判地面下方處土壤可能出現滑動趨勢(圖 6.8)。

(a)外牆磁磚掉落

(b)隔間牆損壞

(c)天花板損壞

(d)地板出現裂縫

圖 6.8 活動中心震損情形

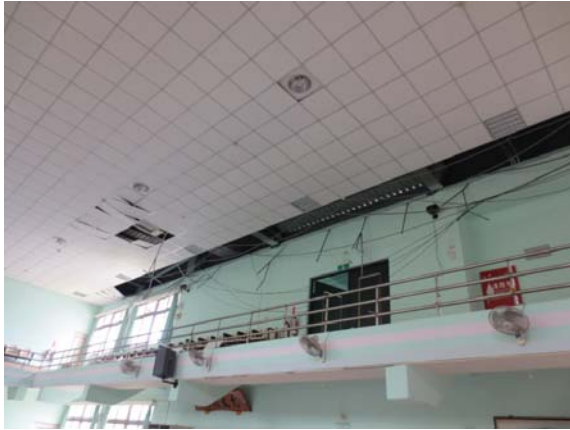
該校係屬九二一地震後重建之校園，此次地震後所有建築物並未出現裂縫，僅於「活動中心」內門口上方(圖 6.10)以及靠背面側(圖 6.11)之輕鋼架天花板因受擠壓掉落，原有管線則未妥善固定，地震後天花板無法承受擠壓與重量，以致大面積掉落與管線散落，已建議學校針對管線部分加以固定後，避免直接置於天花板上方，減輕天花板承受之重量，並建議全面進行天花板固定裝置之檢查與修復，或考量拆除輕鋼架天花板之方式，以維護師生使用安全。

圖 6.10 活動中心門口上方天花板與管線掉落

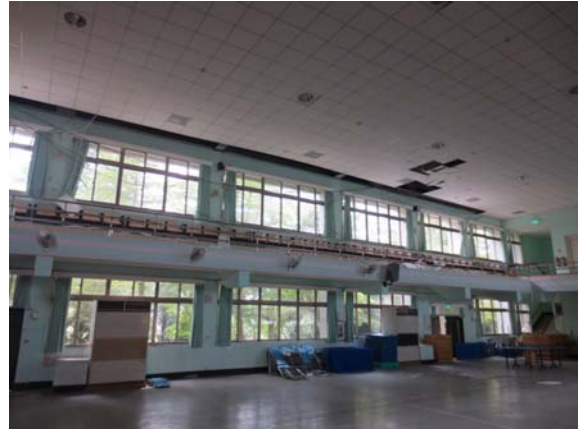
圖 6.11 活動中心輕鋼架天花板掉落

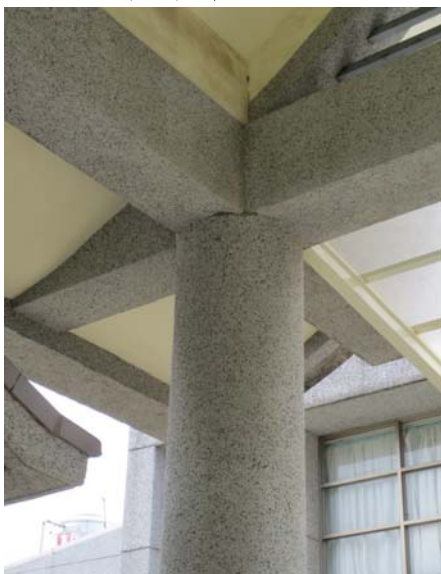
「活動中心前的連接走廊」為連接「行政大樓」、「教學大樓」及「活動中心」的廊道，屬鋼筋混凝土造的構架，於本次地震後柱頂有輕微粉刷層開裂的現象發生(圖 6.12)，建議進行修復並持續觀察是否有持續掉落之現象，另原固定於活動中心之遮光罩，係採用螺栓固定之接合方式，因無法承受擠壓與拉扯，遮光罩滑落撞擊下方瓦片(圖 6.13)，所幸未傷及人員，已請學校於震後復原時，於遮光罩與活動中心間保留部分間距，避免前述情形再度發生。

圖 6.12 柱頂粉刷層開裂

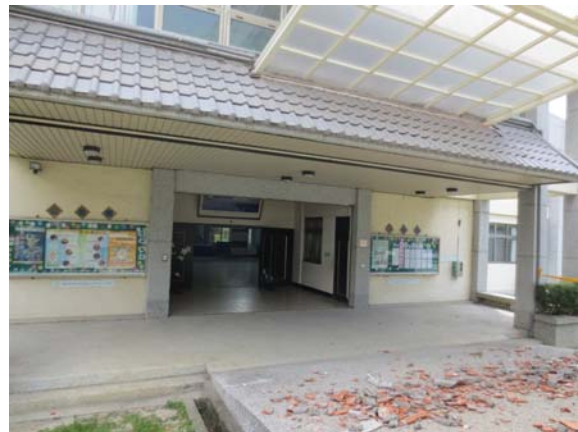
圖 6.13 遮光罩脫離後撞及屋瓦，造成大量屋瓦掉落

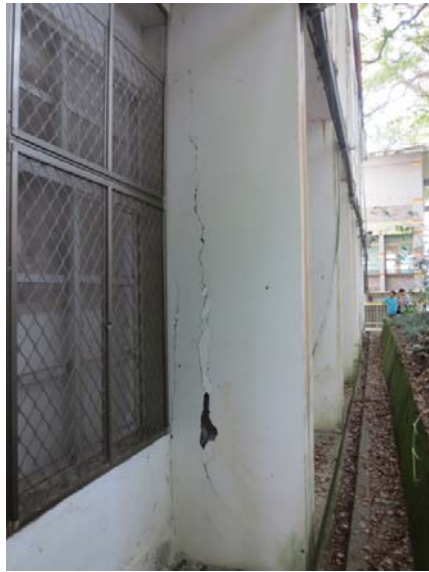
「普通教室 A」約長 42.9 公尺、深 11.23 公尺，為鋼筋混凝土造之 2 層樓單側走廊校舍，走廊外側有柱，屬分期興建建築，最早之興建年代約為民國 53 年。該棟校舍已完成耐震補強，設計者考量該棟校舍屬多期興建，為減低最底層柱之負擔，故採取切割方式將一樓梁與柱連接處切割，形成兩棟獨立之個體。然推估該校於此次地震承受之地震力遠大於「建築物耐震設計規範及解說」要求之設計地震力，靠近辦公室位置柱體因窗台束制產生嚴重剪力裂縫，裂縫深度已達核心混凝土區域，已達中度破壞之程度(圖 6.15)，結構體已受到影響，若再次遭受規模較大之地震，該棟校舍恐有倒塌之虞，勘查當天已建議學校避免使用該棟校舍，並做好人員之妥善安置，並確實封鎖該區域。除此之外，建築物背面側併柱交界位置出現開裂(圖 6.16)，且樓板交界面出現輕微裂縫。

圖 6.16 普通教室 A 背面側併柱交界位置出現開裂

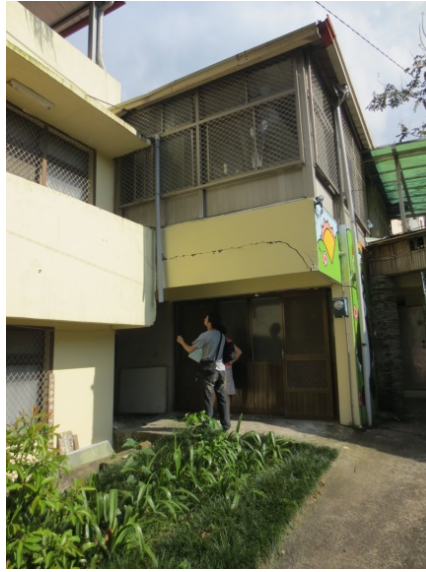
宿舍因緊鄰宿舍二，此次地震相互碰撞後造成宿舍二之女兒牆牆體受損(圖 6.17)，但不致於影響原有結構安全，惟須進行裂縫修補，避免雨水由此處滲入結構體，衍生後續耐久性問題，另建議可適當增加兩棟宿舍間之距離，以改善鄰棟碰撞的問題。

圖 6.17 宿舍之間相互碰撞，造成女兒牆牆體受損

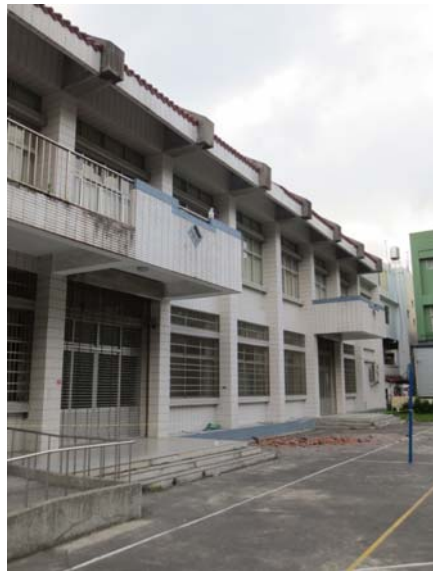
「活動中心」為 1 層樓之鋼筋混凝土建築，興建年代約為民國 85 年，由現場勘查而知，外牆磁磚與屋頂屋瓦於震後有掉落之現象(圖 6.21)，且內部上方天花板因受擠壓有許多隔板掉落(圖 6.22)，已建議學校進行固定裝置之檢查與修復，或考量拆除輕鋼架天花板方式，以維護使用安全。

圖 6.21 活動中心外牆磁磚掉落

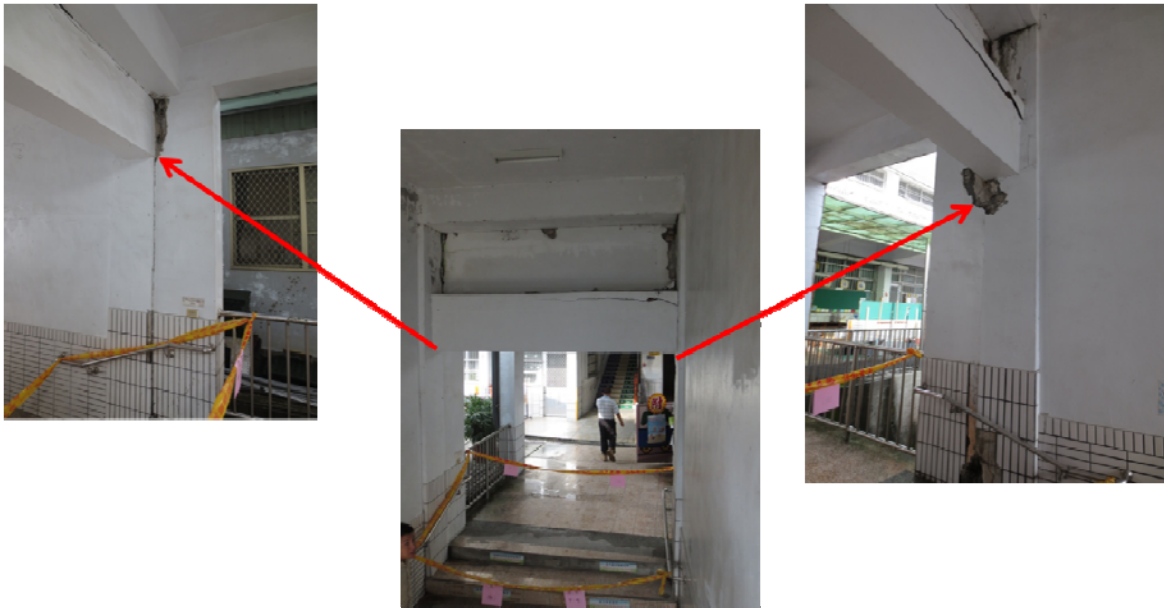
行政大樓通往專科教室之樓梯間處已有長期滲水問題，已影響鄰近梁與柱之混凝土品質，因此碰撞後造成較大範圍之混凝土開裂與掉落(圖 6.24)，建議針對碰撞處進行結構性修復，並考量增加棟距，以改善鄰棟碰撞問題。

圖 6.24 行政大樓與專科教室之樓梯間碰撞造成混凝土剝落

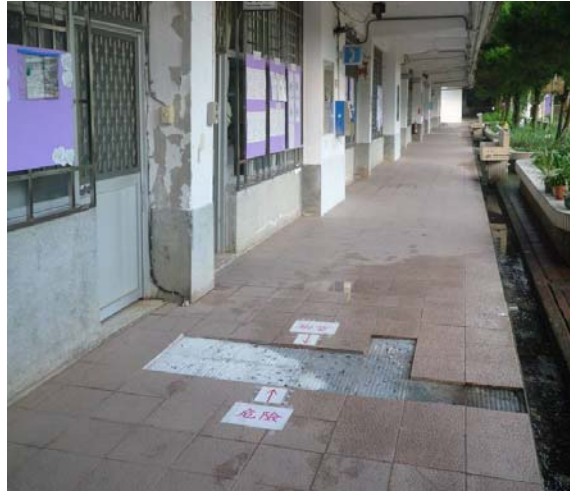
「教學大樓」長 120.3 公尺、深 10.5 公尺，為地上 2 層之鋼筋混凝土造建築，屬單邊走廊但走廊無柱之結構型式，興建年代約為民國 60 年。由現場勘查可知，該棟校舍於九二一地震後已採擴大柱與增設翼牆等方式進行補強，故此次地震並未造成嚴重受損，僅走廊地板產生隆起破壞(圖 6.28)，經儀器測量後發現地板面有輕微向走廊側傾斜之跡象，雖無立即之傾倒危險，但應定期檢視傾斜角度是否增加。

圖 6.28 教學大樓之走廊地板產生隆起破壞

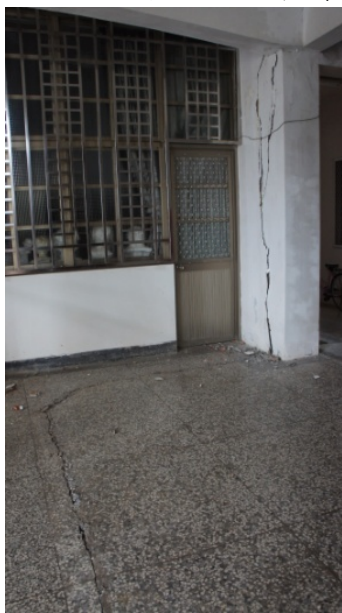
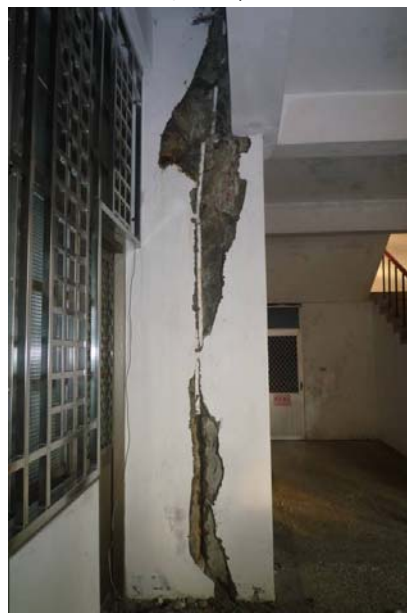
「禮堂」長 22.6 公尺、深 17.7 公尺，為地上 2 層之鋼筋混凝土造建築，屬單邊走廊且廊外有柱之結構型式，於民國 86 年興建。由現場勘查結果，該棟校舍因與餐廳旁樓梯棟距不足，今年 0327 南投地震已造成伸縮縫附近柱體受鄰棟柱碰撞發生部分混凝土掉落，且地板處有明顯開裂(圖 6.29(a))，而此次 0602 南投魚池地震，使柱體碰撞的裂縫加大，保護層的混凝土嚴重剝落(圖 6.29(b))。一樓的美術教室，中間位置的梁產生明顯的撓曲裂縫(圖 6.30)，但上方二樓沒有承受明顯重量的物品，因此無法辨斷其裂縫產生原因。此外，位於二樓的圖書館，其右側的隔間磚牆則產生了明顯的剪力裂縫及局部的擠碎破壞(圖 6.31)。

(a)柱體因碰撞產生裂縫
(0327 南投地震)

(b)柱體裂縫更加嚴重
(0602 南投地震)

圖 6.29 禮堂與餐廳間的柱體碰撞受損

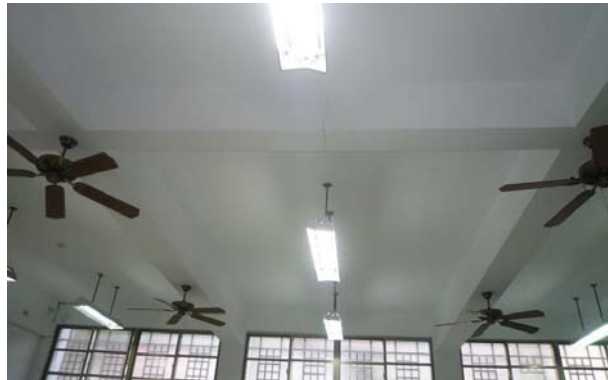
圖 6.30 美術教室中間位置的梁產生明顯撓曲裂縫

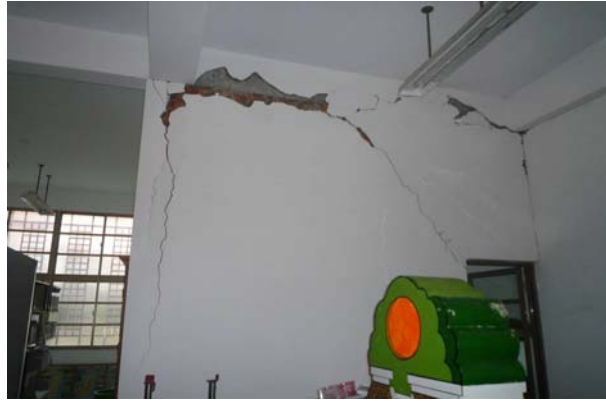
圖 6.31 圖書館右側的隔間磚牆產生明顯剪力裂縫及局部擠碎破壞

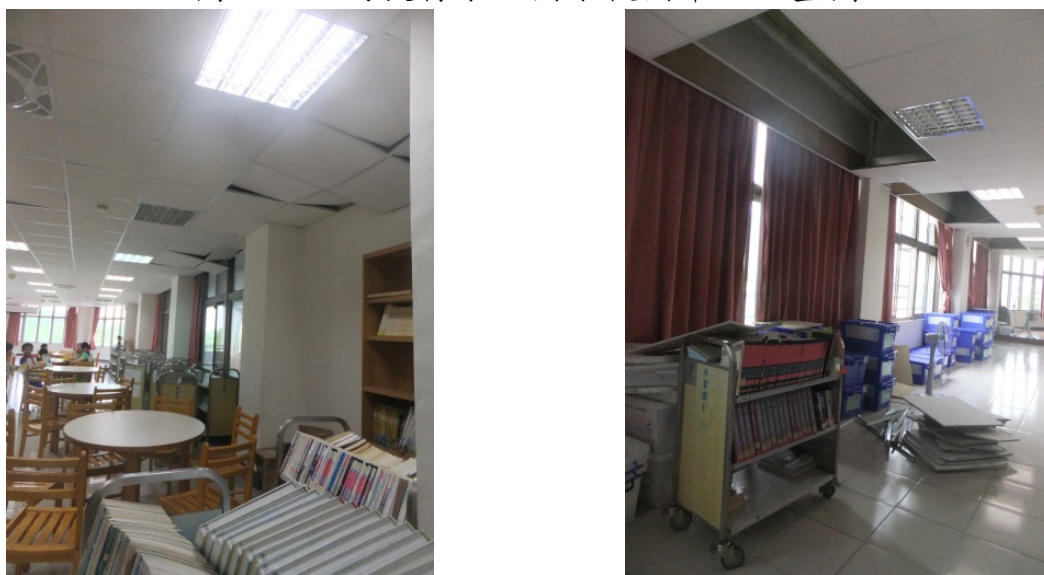
教學大樓為地上 3 層地下 1 層之混凝土建築物，於民國 91 年落成，主要震損為二樓圖書室輕鋼架天花板系統於兩側邊緣處板材掉落、骨架受損等(圖 6.33)。

圖 6.33 教學大樓二樓圖書室天花板邊緣受損

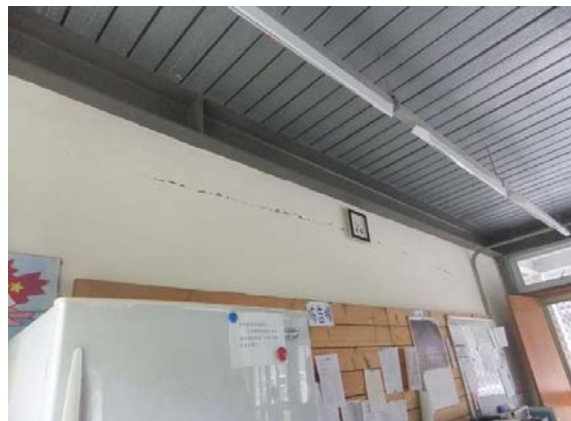
圖 6.38 一樓導師室與穿堂間牆面水平裂縫

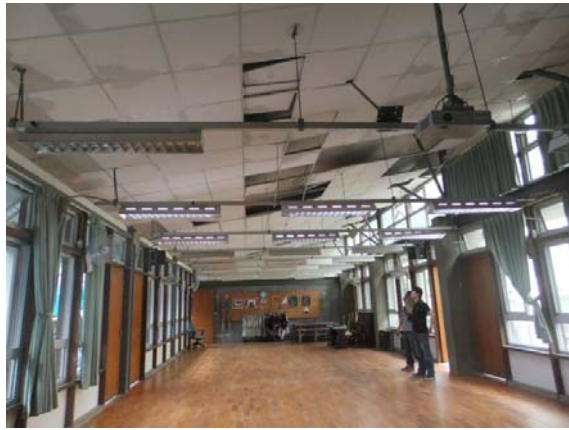
「行政大樓」與「普通教室」於民國 91 年竣工，皆為地上 2 層之鋼構造建築物。由於牆體採用輕隔間方式設置，本次地震於一樓男廁、女廁與健康中心之廁所等隔間牆產生多處裂損剝落(圖 6.36 至圖 6.39)。二樓綜合教室主要震損構件為天花板系統(圖 6.40)，其受損狀況為邊緣區域板材掉落，位於中間區域之天花板骨架破壞(圖 6.41)。電腦教室之震損情形除天花板板材掉落外，亦發生櫥櫃傾倒(圖 6.42)。另於一樓至二樓之戶外樓梯共有兩處，兩座樓梯於一樓之固定基座處，受地震影響而使基座鋪面層局部受損(圖 6.43)。

圖 6.40 二樓綜合教室天花板受損

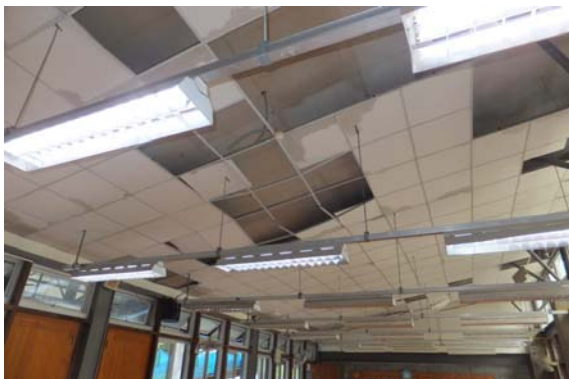
(a)位於中間區域之天花板骨架破壞

圖 6.41 二樓綜合教室天花板受損區域近照

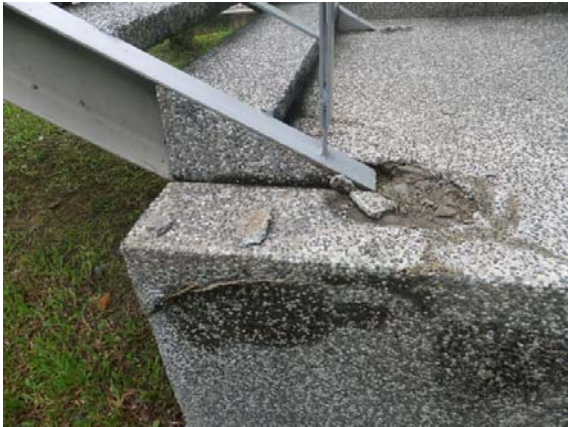
(a)東側戶外樓梯

圖 6.43 一樓至二樓樓梯錨定處之基座鋪面層受損

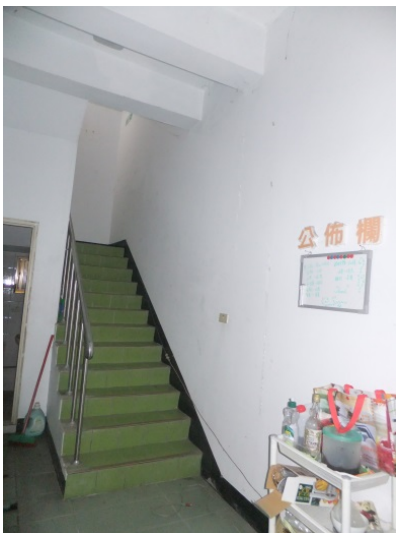
教師宿舍與學生宿舍皆為地上 3 層之鋼筋混凝土構造，「教師宿舍」於民國 75 年興建，「學生宿舍 1」於民國 92 年興建，「學生宿舍 2」於民國 101 年興建。「教師宿舍」一樓樓梯間鋼筋混凝土牆於震後發現輕微水平與垂直裂縫，部分水泥粉刷層剝落(圖 6.46)。學生宿舍之震損情形，包括「學生宿舍 1」、「學生宿舍 2」間樓板之隔離縫處擠壓破損(圖 6.47)，「學生宿舍 2」一樓大廳輕鋼架天花板鄰牆區域局部板材掉落(圖 6.48)。

圖 6.46 教師宿舍鋼筋混凝土牆體裂縫

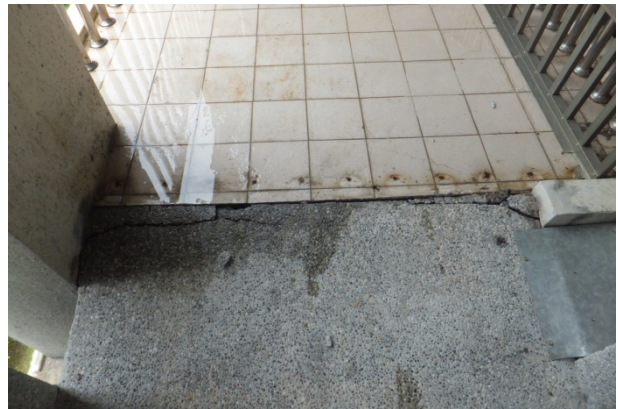
圖 6.47 學生宿舍隔離縫處鋪面破損

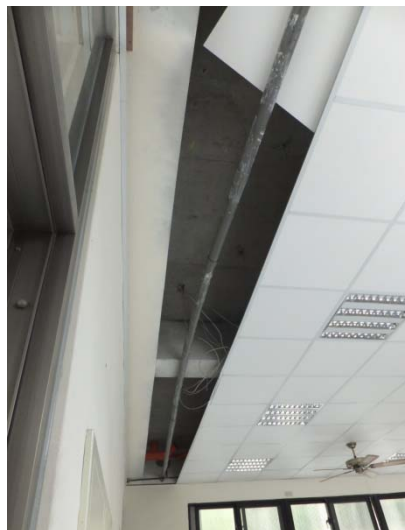
圖 6.48 學生宿舍一樓大廳天花板系統之矽酸鈣板板材掉落

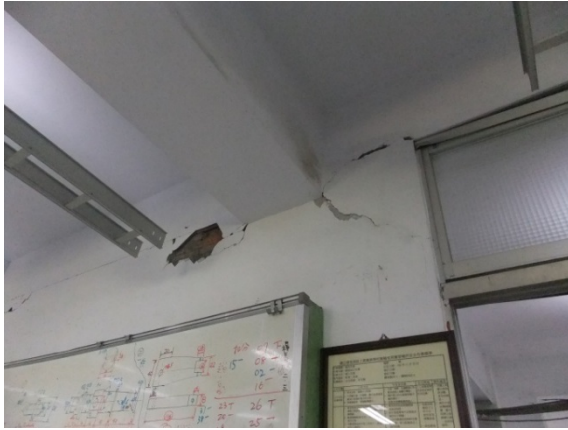
(a)破壞照片 1

綜合工廠為地上4層之鋼筋混凝土造建物，兩階段分期興建，舊建物部分為民國78年興建，新建物部分為民國88年興建，本次地震受損情形主要為牆體裂縫與電梯受損，位於機械實習四廠之梁底與隔間磚牆水平裂縫(圖 6.54)，樓梯間牆體產生水平裂縫與局部粉刷層剝落，觀察其粉刷層剝落處，其裂縫位置疑為牆體模板之螺栓固定位置(圖 6.55)。位於機械實習四廠外之電梯受損無法於震後啟動(圖 6.56)，位於行政大樓與電機化工館之電梯亦有受損情形。

圖 6.54 機械實習四廠磚牆水平裂縫

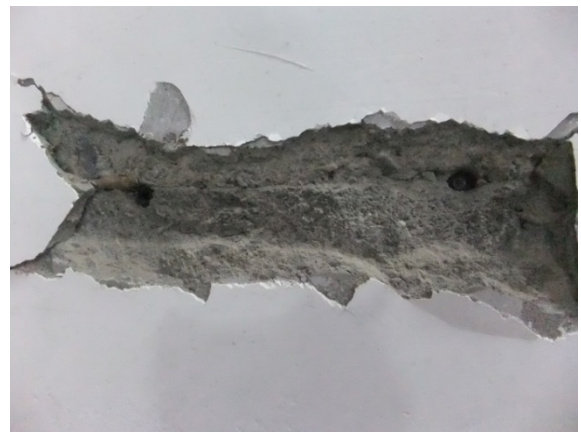
(b)粉刷層剝落處放大照片

圖 6.55 綜合工廠樓梯間牆體水平裂縫

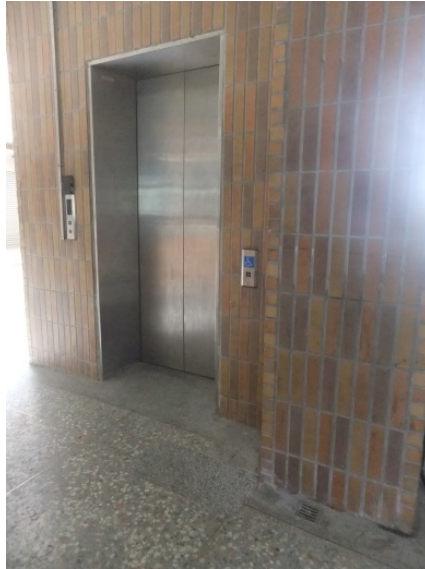
圖 6.56 綜合工廠大樓電梯受損

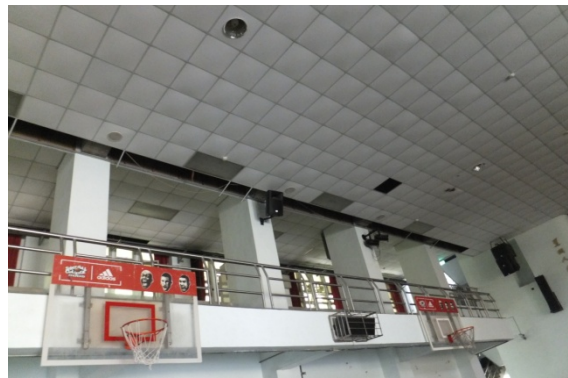
(a)破壞照片 1

活動中心為地上1層地下1層之鋼筋混凝土造建物，於民國78年興建，本次震損為輕鋼架天花板系統，破壞區域集中於講臺兩側邊緣，受損情況如圖 6.57 所示。除以上大樓受損情況，學校也提供其他震損資訊，如水塔於此次地震損毀7座，包含綜合工廠2座、學生宿舍2座、圖書館、行政大樓與教學大樓各1座(圖 6.58)。

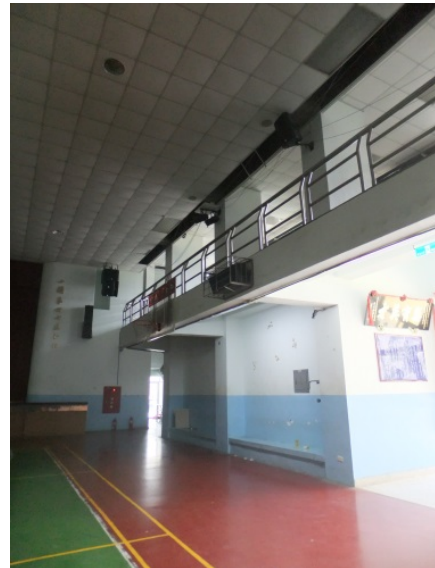
(c)破壞照片 3

圖 6.57 活動中心輕鋼架天花板系統邊緣區域受損

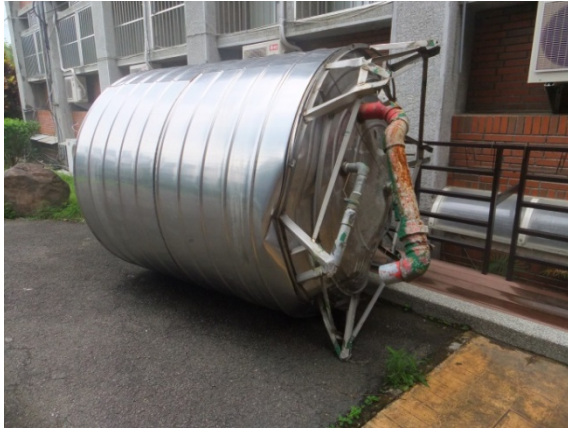
(a)教學大樓受損而拆卸的水塔

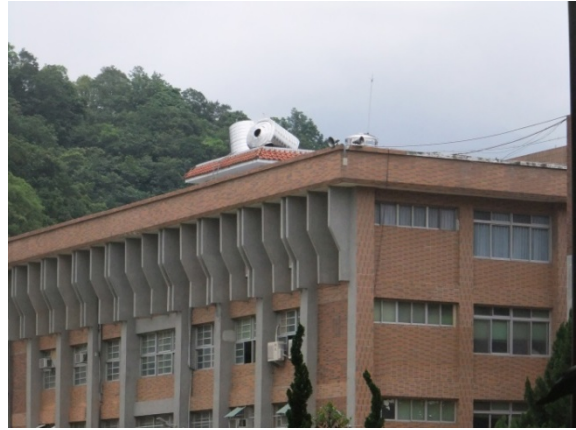
(b)圖書館水塔震損等待置換

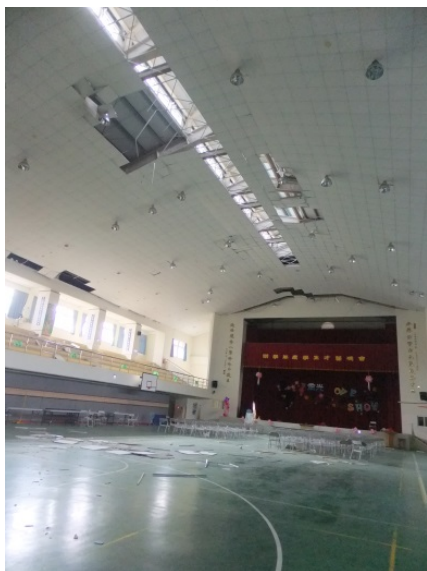
(a)館場天花板全貌

活動中心主要受損處為懸吊式天花板系統，由於地震當天學校正舉辦活動，輕鋼架天花板局部構材掉落造成少數民眾輕傷。天花板受損區域主要位於館場中央天窗周圍以及館場入口頂部(圖 6.60)。至真樓與專科教室二樓走廊間之隔離縫附近梁底部鋪面材料破損(圖 6.61)，一樓處廁所磁磚有剝落現象(圖 6.62)。至善樓與至美樓間之空地處有表面地磚或鋪面材剝落情況(圖 6.63)。

圖 6.60 活動中心輕鋼架天花板掉落

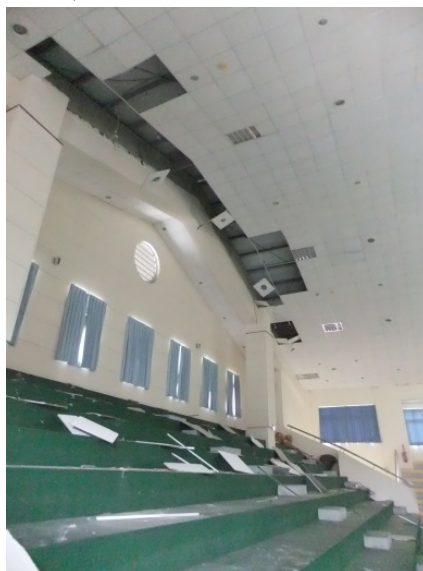
(b)入口處頂部破壞情形

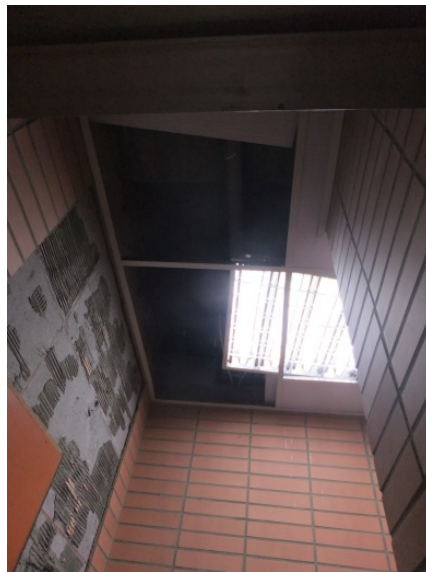
圖 6.62 至真樓一樓廁所磁磚掉落

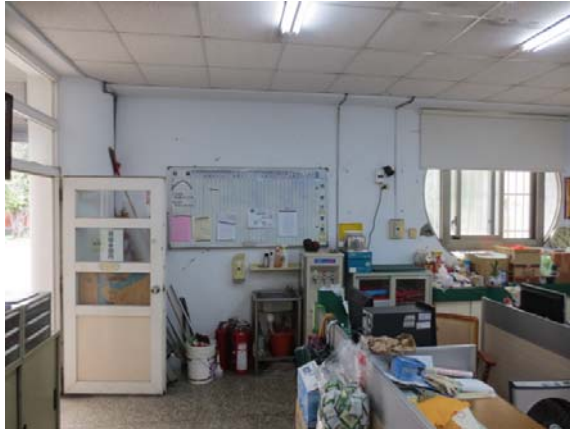
「樹人館」為地上 7 層地下 1 層之鋼筋混凝土造校舍，興建年代約為民國 83 年。樹人館多處磚牆承受地震力作用，部分牆面如總務處外側磚牆出現輕微斜向裂縫(圖 6.69)，結構體應無安全疑慮，建議學校進行結構性裂縫修補。

圖 6.69 樹人館總務處磚牆出現輕微剪力裂縫

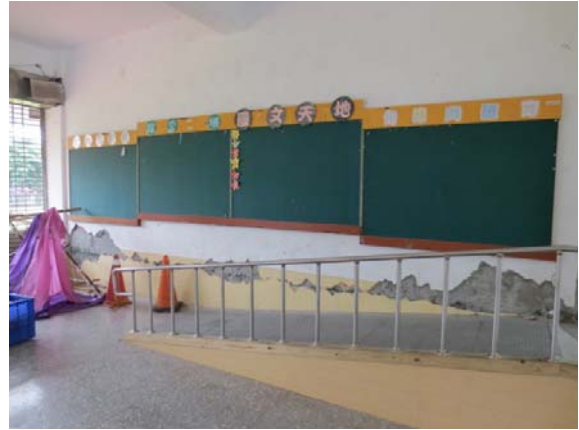
「樂群樓」為地上 5 層地下 1 層之鋼筋混凝土造校舍，興建年代約為民國 80 年；而「志學樓」為地上 3 層地下 1 層之鋼筋混凝土造校舍，興建年代約為民國 61 年。本次地震中，於樂群樓穿堂發生磚牆與地梁交界面滑動現象(圖 6.70)，而一樓健康中心則發現隔間磚牆因承受剪力出現斜剪裂縫

圖 6.70 樂群樓穿堂磚牆與地梁交界面出現滑動

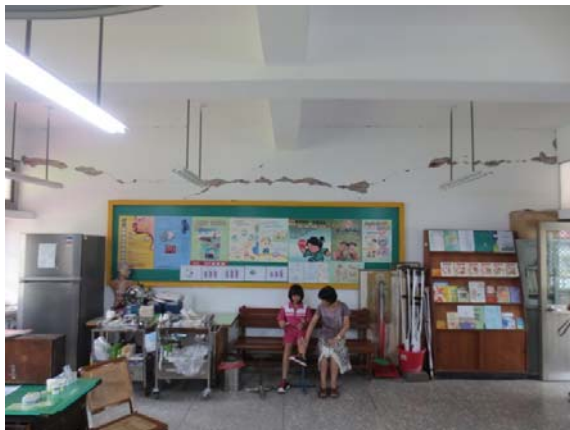
情況(圖 6.71)。另樂群樓與志學樓因校舍鄰近，發生碰撞損壞之現象，於志學樓三樓位置因緊鄰樂群樓，不如一樓與二樓有較大間距，因此，碰撞後造成樂群樓梁體混凝土受損剝落(圖 6.72)，建議增加三樓伸縮縫寬度，避免爾後地震再度碰撞受損。志學樓背面側因高窗短柱效應，於柱面出現細微剪力裂縫(圖 6.73)，目前不致影響結構安全，但仍須注意後續地震後是否有加劇情形。

圖 6.71 樂群樓健康中心隔間磚牆承受剪力出現斜剪裂縫

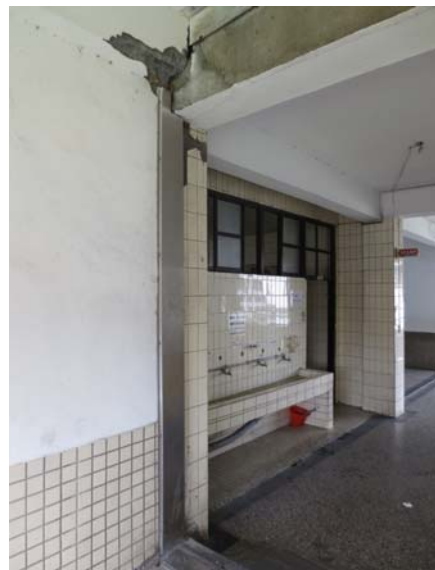
圖 6.72 志學樓與樂群樓三樓相鄰處因碰撞造成梁體混凝土剝落

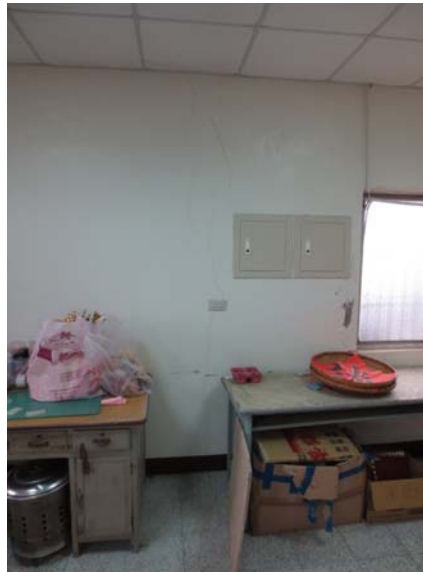
「宿舍」長 11.16 公尺、深 8.07 公尺，為地上 1 層之加強磚造建築，興建年代約為民國 69 年。該棟建築並無結構性損壞，主要為牆體與相鄰建築(A 棟)間柱交界面出現垂直裂縫(圖 6.75)。

圖 6.75 牆體與鄰棟建築柱體間交界面開裂

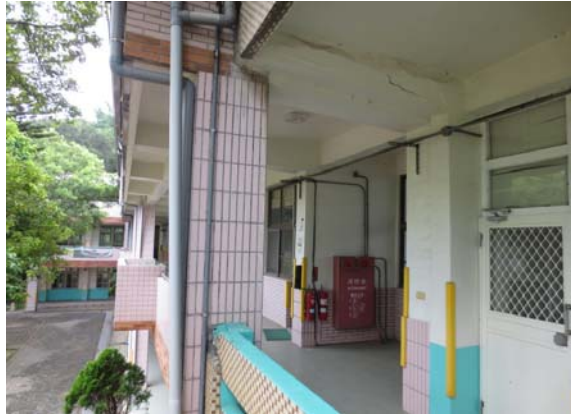
「A 棟」長 51.55 公尺、深 12.28 公尺，為加強磚造之地上 2 層校舍，採單邊走廊且廊外有柱之型式，興建年代約為民國 71 年。由於分期興建之故，相鄰建築相互碰撞，且該處已存在滲漏水問題，導致梁體下方混凝土碰撞後剝落(圖 6.76)；另有二樓檔案室存放文件之鐵架櫥櫃受地震搖晃而傾倒，以致文件散落，鐵架已嚴重變形(圖 6.77)。

圖 6.76 鄰棟碰撞造成梁體混凝土剝落

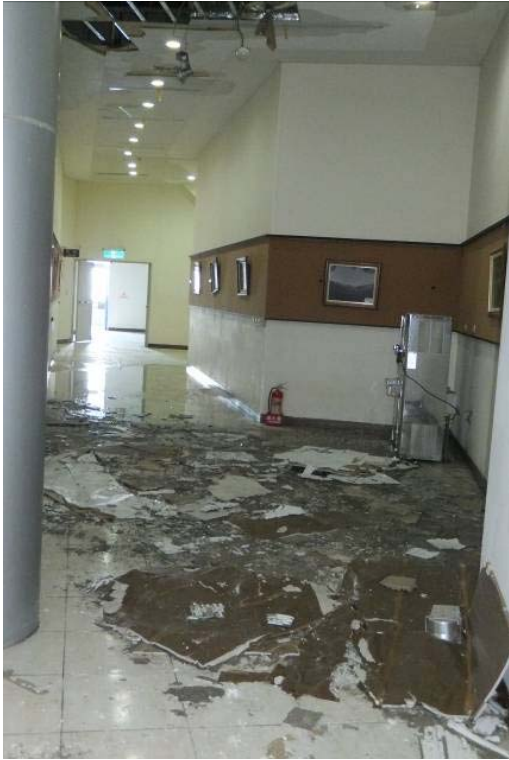
消防管線斷裂導致消防水外洩致使整層樓積水(圖 7.6)，雖已於 6 月 2 日稍晚以人工方式關閉消防閥門止住漏水，消防水已自九樓走廊流至電梯梯廳，洩落至一樓待機之電梯機廂上方，致使機廂上方機板受損。6 月 3 日早上九點至現地勘查時，四部電梯仍停駛三部。外洩之消防水亦沿管線流至各層樓，導致九樓以下部分天花板板材因消防水沿管流滲而受損(圖 7.8)。

圖7.6 九樓消防管線破損造成積水

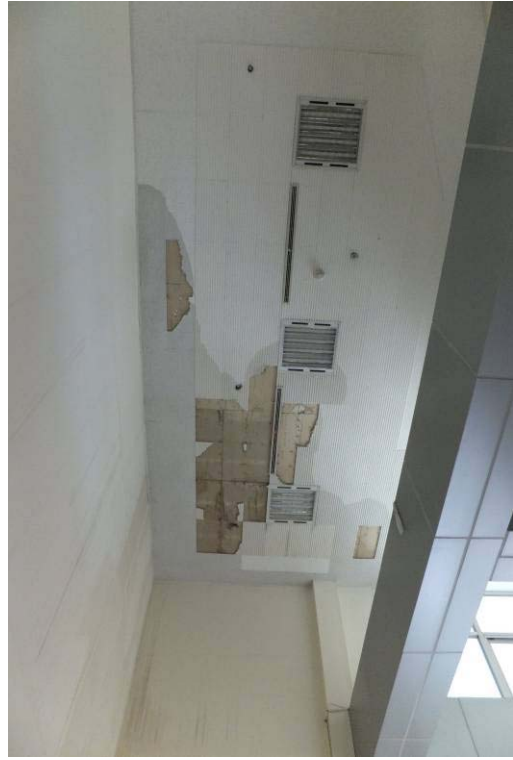
嘉義市政府大樓一共分為 A、B、C 三棟建物，主要辦公大樓為 A 棟，為地上十層、地下二層之鋼構造建築物，在民國 94 年後興建(圖 7.2)。建築二至八樓平面為口字型，九樓則為大禮堂 (圖 7.3)。本次地震主要災損區域位於九樓之大禮堂外側走廊上方 A、B 兩處(圖 7.3)，A 處消防管線斷裂導致消防水外洩(圖 7.4)、暗架式懸吊天花板系統之骨架與板材受損(圖 7.5)。B 處暗架式懸吊天花板系統之局部板材受損(圖 7.7)，推測其原因，為外洩之消防水致使局部板材脫落。

圖7.7 九樓B處天花板系統局部板材脫落

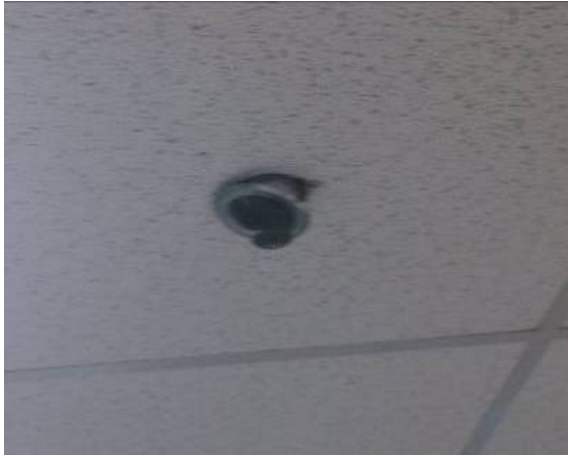
圖7.12 新醫療大樓七樓消防灑水頭蓋板掉落

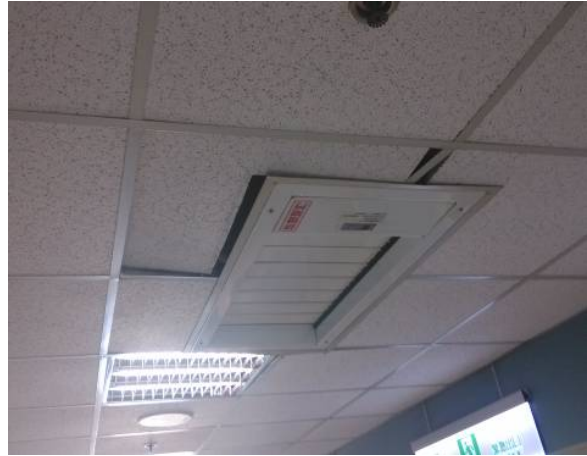
圖7.13 新醫療大樓五樓天花板與排煙閘門相接處天花板構架些微變形

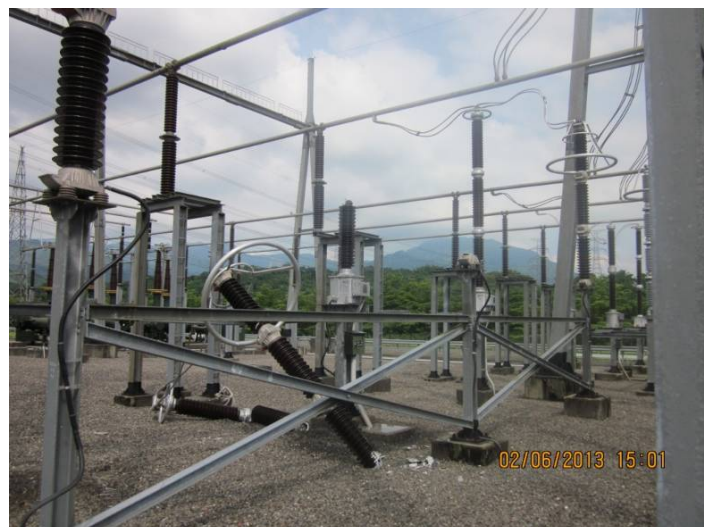
- 一、 峨嵋線：3 月 27 日南投地震之後，避雷器已改為與比壓器各自以導線與鋁管連接。本次強震下單支避雷器因底部礙子受損而使避雷器斷折，幸未損及鄰近之比壓器。
- 二、 明潭二路：原配置為避雷器與比壓器以導線相連，單支避雷器底部端子受震斷裂後，避雷器上部撞擊比壓器致使其斷裂(圖 7.20)。
- 三、 嘉民三路：原配置為避雷器與比壓器以導線相連，本次地震中一座 R 相比壓器傾斜；一座 S 相比壓器中間斷裂掉落，相連的避雷器底部斷裂掉落。依據台電人員提供之震損照片，無法判定起因為比壓器或是避雷器何者先行受損而損及對方。

圖7.21 嘉民三路避雷器與比壓器破壞情形(台電提供)

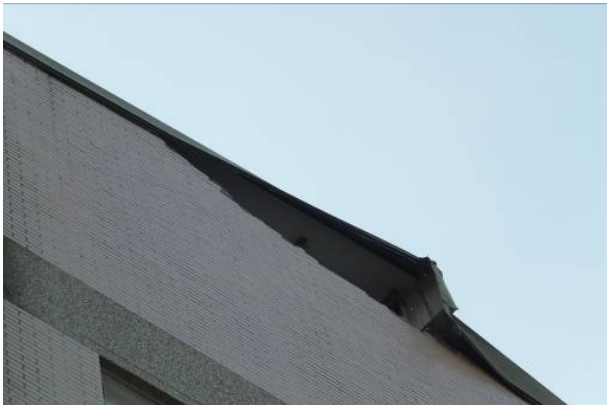
1. 東側磚砌山牆頂部毀損致使磚塊掉落。鄉公所人員表示，西側磚砌山牆已於 3 月 27 日南投地震中受損且磚塊掉落(圖 7.24、圖 7.25)。
2. 三樓至五樓多處天花板板材掉落(圖 7.26、圖 7.27、圖 7.28)。
3. 六樓空調系統壓縮機之錨錠處受損，疑因彈簧避振器支承之壓縮機於強震下慣性力過大，錨錠處混凝土強度不足，導致錨錠處混凝土破壞而使膨脹螺栓拔起(圖 7.30)。
4. 屋頂層部分鋼構屋瓦變形受損等(圖 7.31)。

圖7.24 東側磚砌山牆頂部毀損

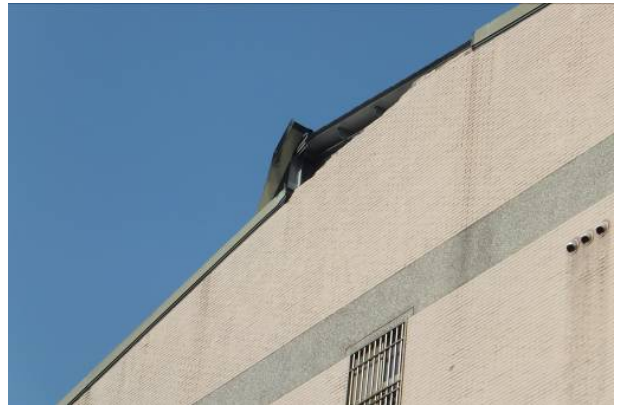
圖7.25 西側磚砌山牆頂部毀損

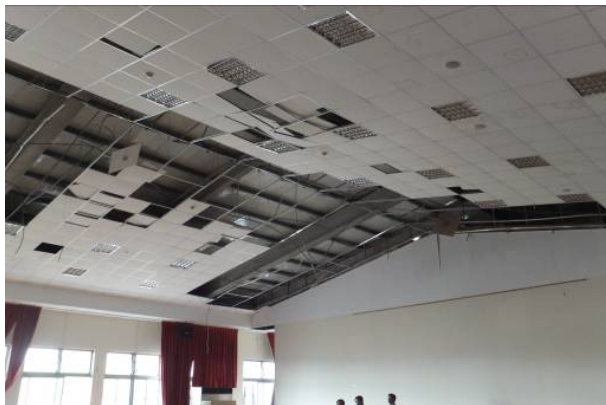
圖7.26 五樓禮堂天花板掉落

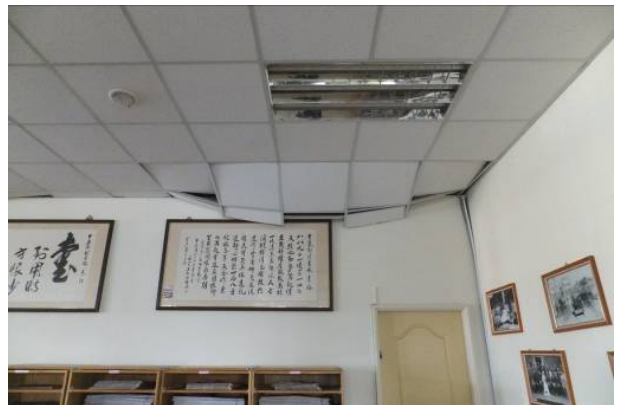
圖7.27 三樓天花板掉落

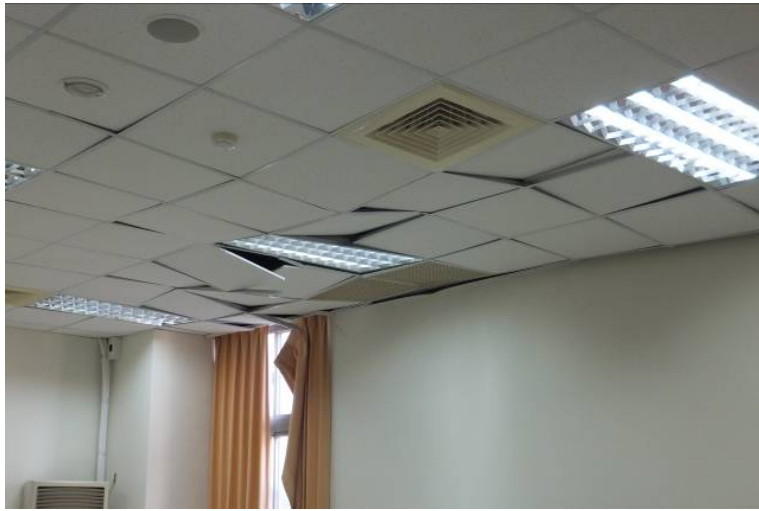
圖7.28 四樓圖書室天花板掉落

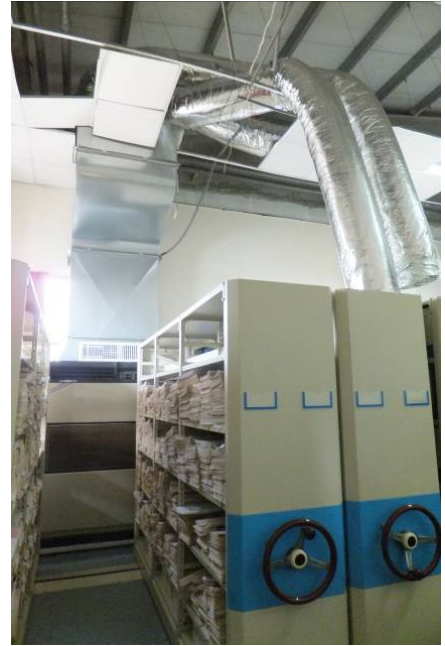
圖7.29 檔案室天花板掉落
