2013 年 0602 南投地震事件
勘災報告

報告編號：NCREE-13-025

2013 年 0602 南投地震事件勘災報告
Reconnaissance Report on the June 2, 2013 Nantou Earthquake

國家地震工程研究中心

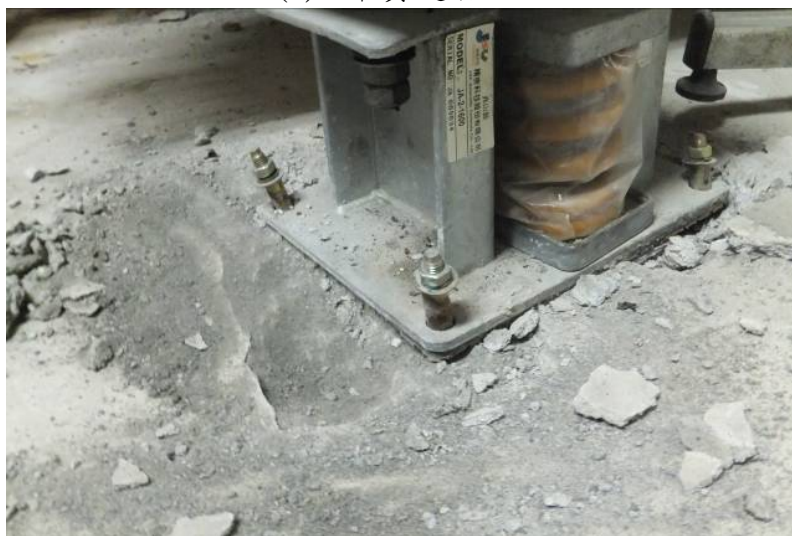
1. 東側磚砌山牆頂部毀損致使磚塊掉落。鄉公所人員表示，西側磚砌山牆已於 3 月 27 日南投地震中受損且磚塊掉落(圖 7.24、圖 7.25)。
2. 三樓至五樓多處天花板板材掉落(圖 7.26、圖 7.27、圖 7.28)。
3. 六樓空調系統壓縮機之錨錠處受損，疑因彈簧避振器支承之壓縮機於強震下慣性力過大，錨錠處混凝土強度不足，導致錨錠處混凝土破壞而使膨脹螺栓拔起(圖 7.30)。
4. 屋頂層部分鋼構屋瓦變形受損等(圖 7.31)。

(b) 彈簧避振器之錨錠處受損

圖7.30 六樓空調系統壓縮機之錨錠螺栓拔起

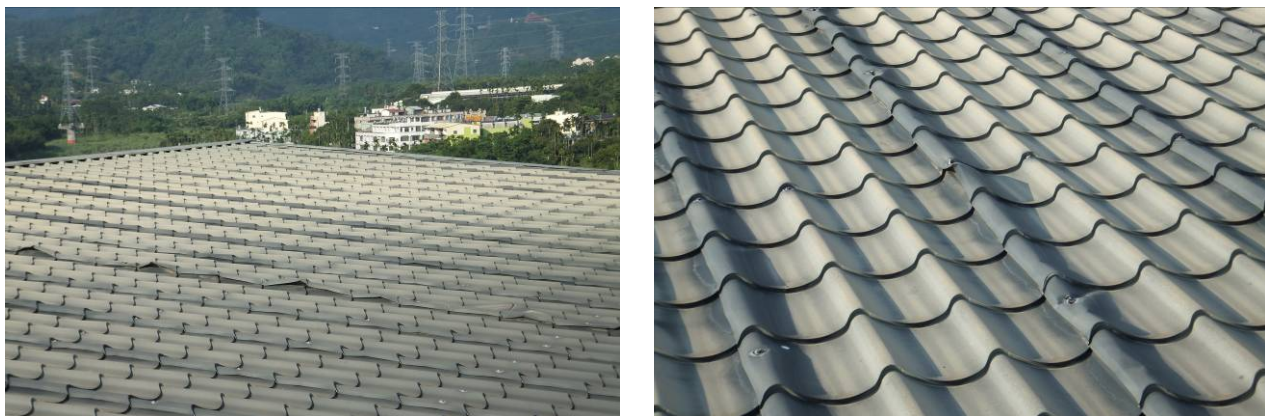
圖7.31 屋頂層部分鋼構屋瓦變形受損

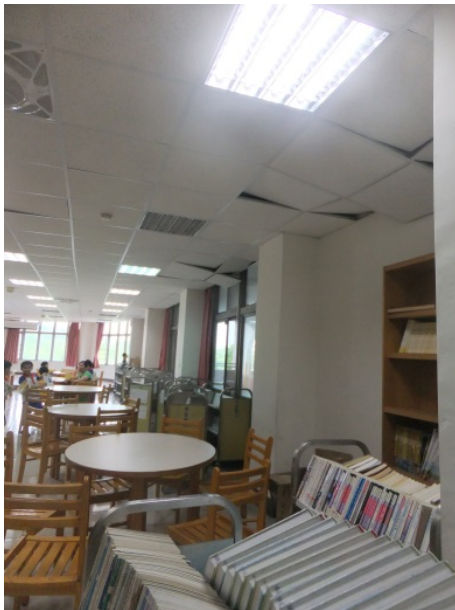
(a) 破壞照片 1

教學大樓主要震損為二樓圖書室輕鋼架天花板系統於兩側邊緣處板材掉落、骨架受損等(圖 7.36)。體育館震損情形較為嚴重，分述如下：

圖7.36 教學大樓二樓圖書室天花板邊緣受損

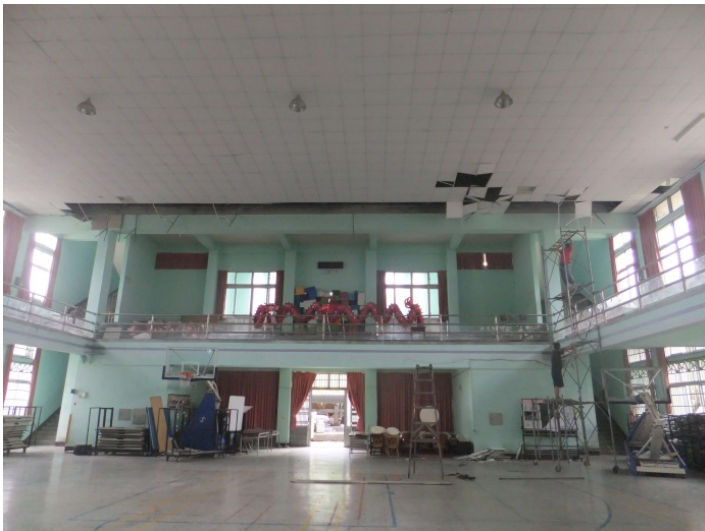
1. 體育館主要受損之非結構構件為挑高空間之輕鋼架天花板系統，破壞區域集中於天花板系統邊緣區域，包括講台前、兩側看台上方(西側)、體育館入口(東側)上方等(圖 7.37)。
2. 體育館一樓位於南側之水冷式空調系統受損，包括位於講台側之主控室外之埋牆冷卻水管破壞而使二樓冷卻水塔無法運作(圖 7.38)，另一冷卻水塔抽水馬達受損於震後無法運作(圖 7.39)。
3. 其他受損情形，包括體育館外側樓梯地面下陷(圖 7.40)，女廁與男廁外牆磁磚掉落等(圖 7.41)。

(a) 體育館入口(東側)上方

(b) 講台前兩側看台(西側)上方

(c) 體育館兩側邊緣上方

圖7.37 水里國小體育館天花板損壞情況

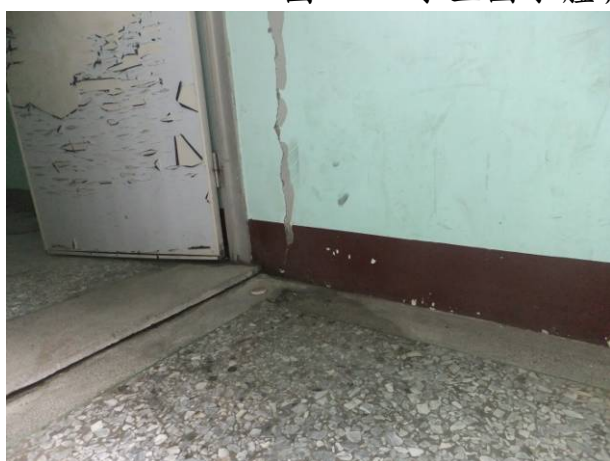
(a) 埋牆水管受損致使主控室滲水

圖7.38 空調冷卻水管受損

(b) 水管業已修復

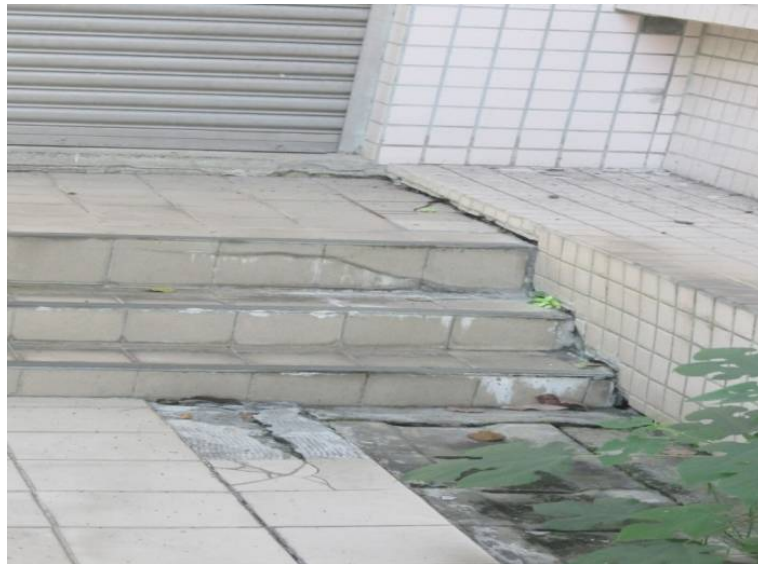
圖7.40 體育館外樓梯地面下陷(校方提供)

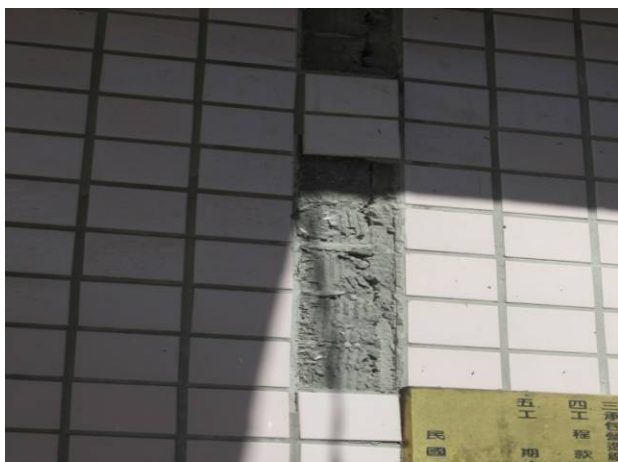
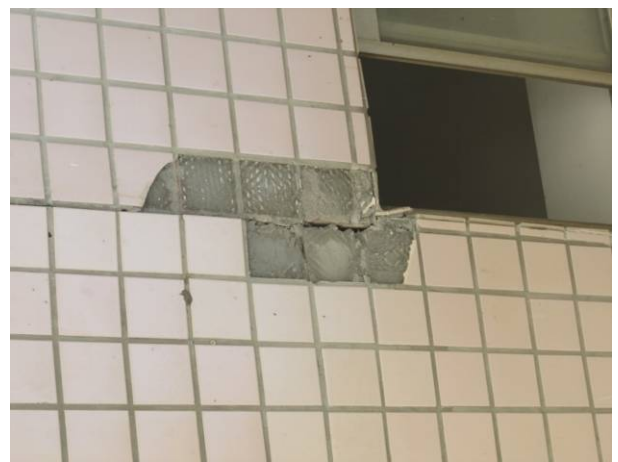
(a) 體育館女廁外牆磁磚掉落

(b) 體育館男廁外牆磁磚掉落

圖7.41 體育館非結構震損照片(校方提供)

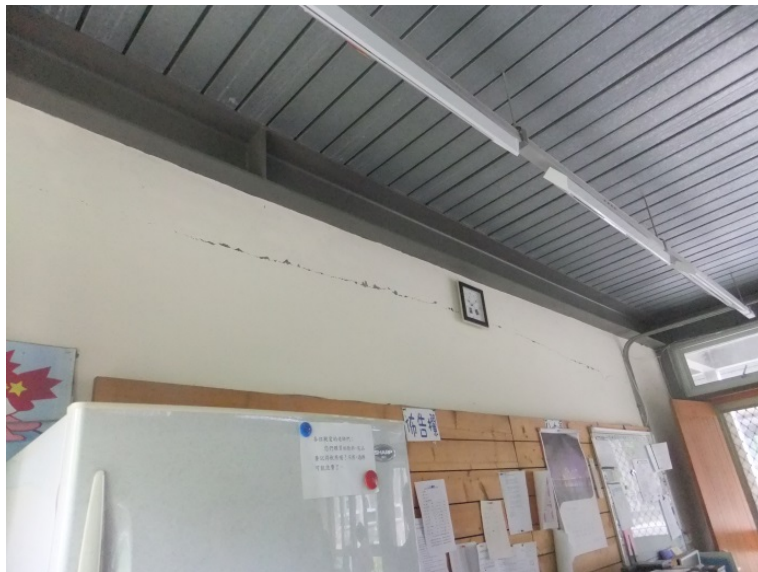
圖7.46 一樓導師室與穿堂間的水泥牆水平裂縫

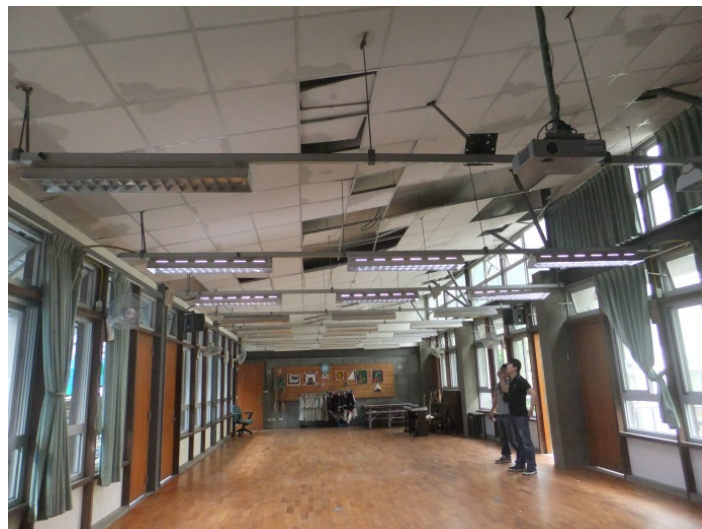
行政與專科教室區為地上二層之鋼構造建築物，於民國 90 年竣工(圖 7.43)。一樓使用用途包括男廁、健康中心、導師室及女廁。本次地震男廁與健康中心之廁所等隔間牆、女廁隔間牆與鋼骨柱間穿透性裂損且剝落嚴重(圖 7.44、圖 7.45、圖 7.46)，並產生多處窗角裂縫，其中女廁隔間牆具 45 度裂縫 (圖 7.47)。二樓使用用途包括綜合教室與電腦教室。綜合教室主要震損構件為天花板系統 (圖 7.48)，其受損狀況為邊緣區域板材掉落，位於中間區域之天花板骨架破壞(圖 7.49)。電腦教室之震損情形除天花板板材掉落外，亦發生櫥櫃傾倒(圖 7.50)。

圖7.48 二樓綜合教室天花板受損

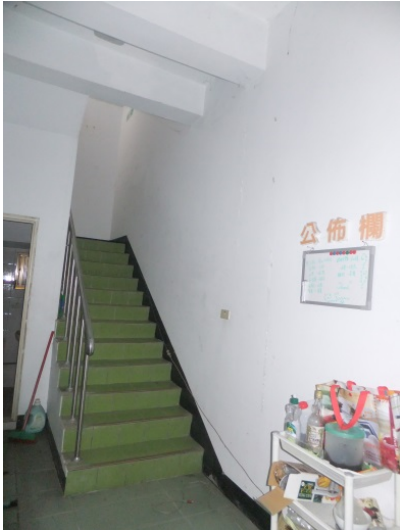
老師宿舍一樓樓梯間鋼筋混凝土牆於震後發現水平、垂直輕微裂縫，部分水泥粉刷層剝落(圖 7.54)。學生宿舍震損情形，包括新、舊樓板之間隔離縫處破損(圖 7.55)，新建區域的一樓大廳輕鋼架天花板鄰牆區域局部板材掉落(圖 7.56)。

圖7.54 老師宿舍鋼筋混凝土牆體
裂縫

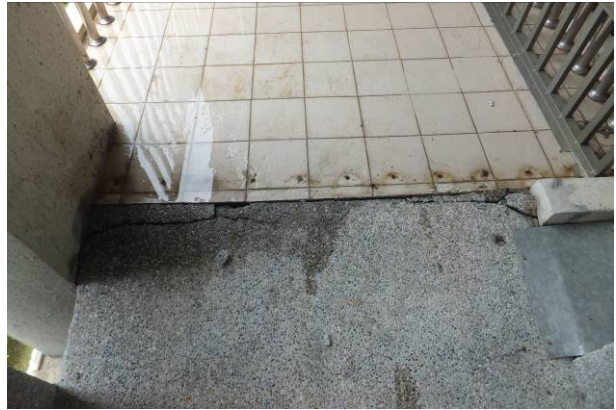
圖7.55 學生宿舍隔離縫處鋪面破損

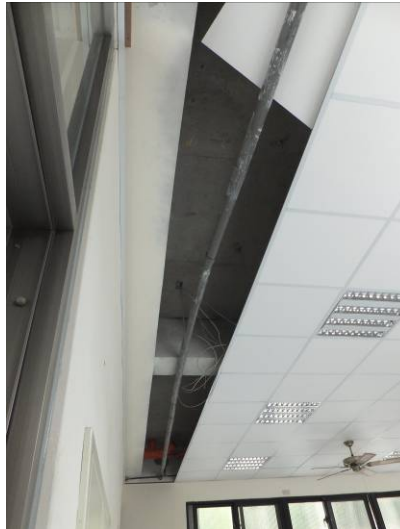
圖7.56 學生宿舍一樓大廳天花板系統之矽酸鈣板板材掉落

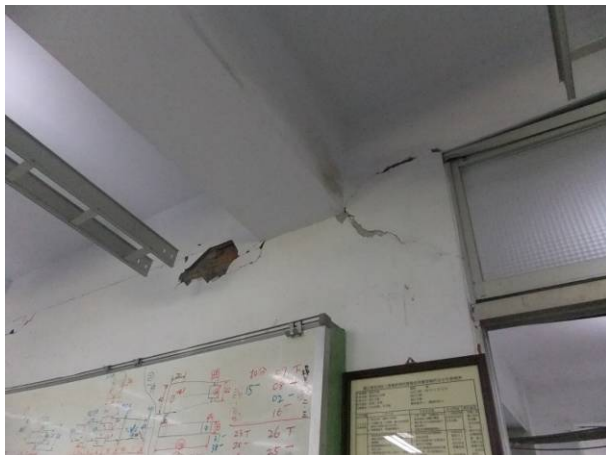
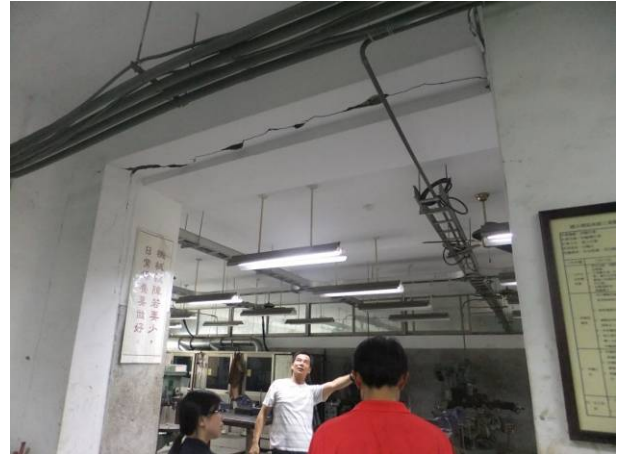
1. 機械實習四廠(圖 7.64)之隔間磚牆，其為梁底與隔間磚牆之間水平裂縫(圖 7.65)。
2. 樓梯間牆體產生水平裂縫與局部粉刷層剝落，觀察其粉刷層剝落處，其裂縫位置疑為牆體模板之螺栓固定位置(圖 7.66)。
3. 位於機械實習四廠外之電梯受損無法於震後啟動(圖 7.67)；此外，位於行政大樓與電化大樓之電梯亦有受損情形。

圖7.65 機械實習四廠磚牆水平裂縫

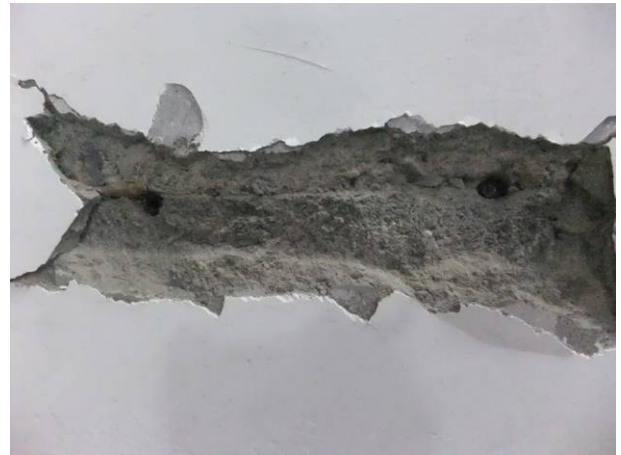
(a) 水平裂縫分布

(b) 粉刷層剝落處放大照片

圖7.66 綜合實習大樓樓梯間牆體水平裂縫

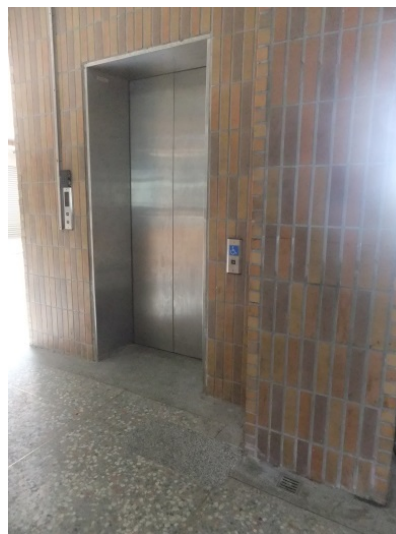
圖7.67 綜合實習工廠大樓電梯受損

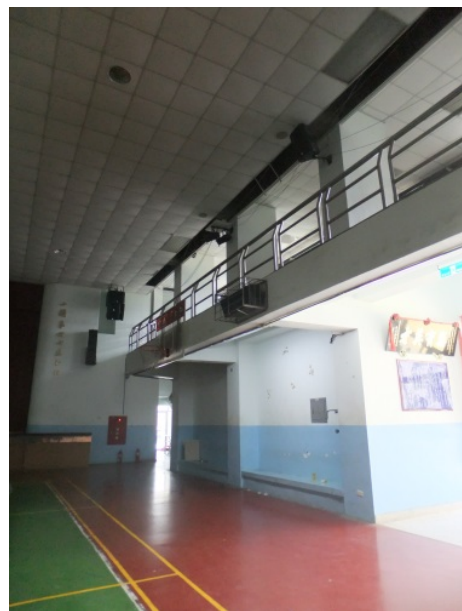
本次震損為輕鋼架天花板系統，破壞區域集中於講台兩側邊緣，受損情況如圖 7.68 所示。

圖 7.68 活動中心輕鋼架天花板系統邊緣區域受損

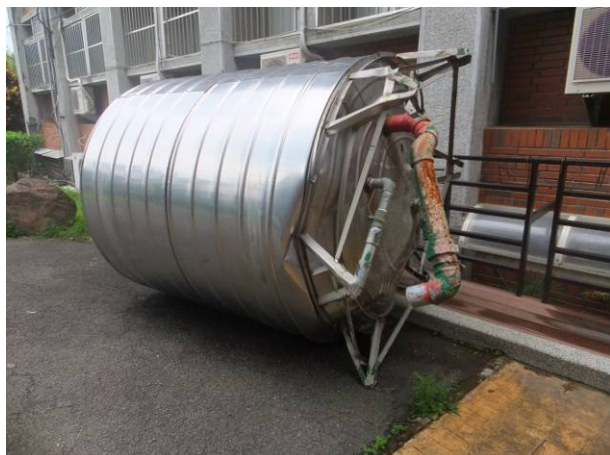
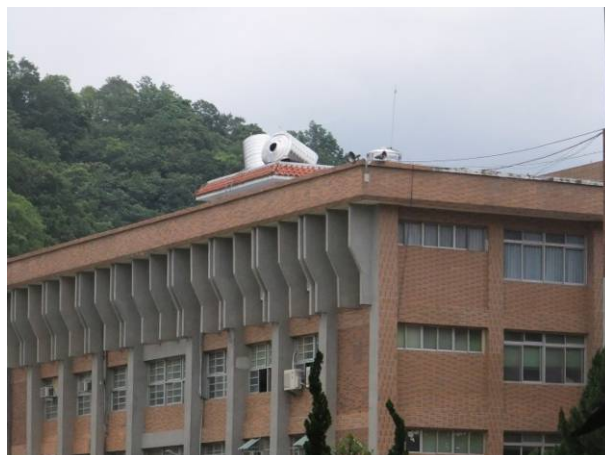
圖7.69 水塔受損情形

除了以上大樓受損情況，校方也提供其他震損資訊，如水塔部分於此地震下損毀了七座，包含綜合實習大樓兩座、學生宿舍兩座、圖書館大樓、行政大樓與教學大樓各一座，(圖 7.69)。

(a) 教學大樓受損而拆卸的水塔

(b) 圖書館大樓水塔受損待置換

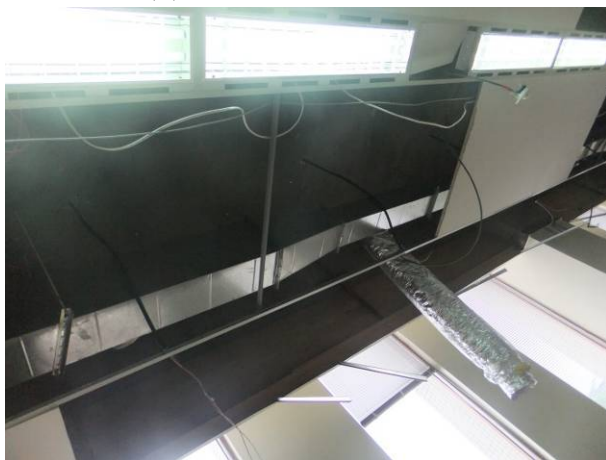
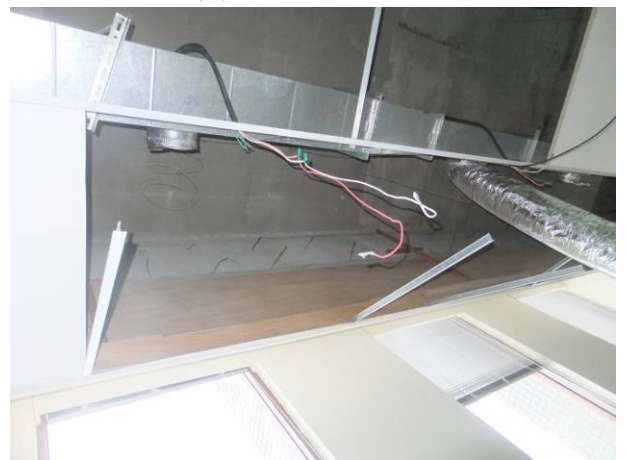
圖7.77 三樓天花板系統受損情況

此次勘查除了蒐集震災資料，勘查結果亦可比對 3 月 27 日南投地震之災損情形。3 月 27 日南投地震後，圖資大樓於將原先五樓天花板系統之「半明架懸吊天花板系統」局部區域改為「明架式懸吊式天花板系統」(圖 7.75)。由本次震損狀況可發現，三樓(圖 7.77)、四樓與五樓(圖 7.76)局部天花板震損面板掉落，主要為半明架懸吊式天花板系統，少部分為明架式懸吊天花板系統。除了天花板系統震損外，亦發生支承於天花板系統之部分出風口與空調風管等掉落(圖 7.77(d)、圖 7.78)。

(b) 破壞照片 1

(c) 破壞照片 2

(d) 破壞照片 3

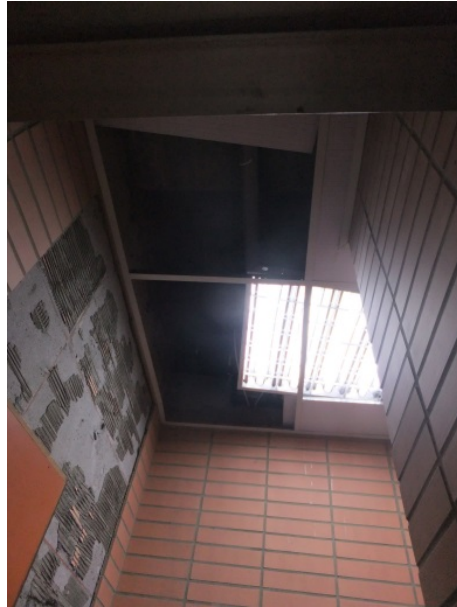
此外，B 棟(至真館)與專科教室二樓走廊間之隔離縫附近梁底部鋪面材料破損(圖 7.83)，一樓處廁所磁磚有剝落現象(圖 7.84)。C 棟(至善樓)與 D 棟(至美樓)間之空地處有表面地磚或鋪面材剝落情況(圖 7.85)。

圖7.84 一樓廁所磁磚掉落

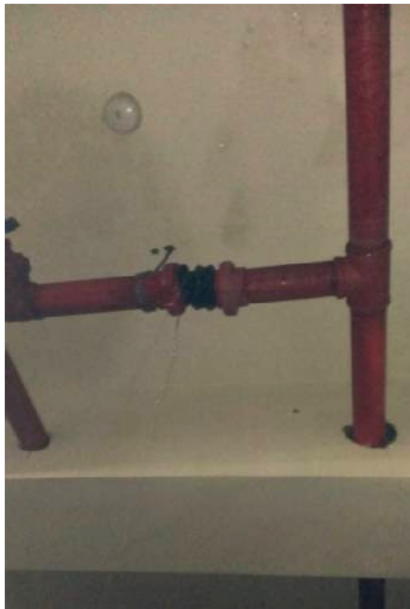
圖7.89 消防管線橡膠伸縮接頭破損

旭光國小位於台中市烏日區台中高鐵站附近，其外觀如圖 7.86 所示。旭光國小分為 A、B、C 三棟地上三層、地下一層之鋼筋混凝土造建築，此次地震主要破壞為消防管線接頭受損，如圖 7.87 中紅色框所示，消防管線受損處位於 A 棟地下室桌球教室(圖 7.88)。A 棟主要為地上三層地下一層之鋼筋混凝土結構物，於民國 86 年完工，此次地震主要為地下室消防管線伸縮接頭之橡膠部分破損，導致大量消防水噴出，致使地下室積水及部分設備(如：燈座、桌球桌)毀損。現場勘查時伸縮接頭部分已修復完畢，圖 7.89 為接頭破壞與修復後之情況。

(a) 接頭破損狀況
(校方提供之照片)
