MOTC-IOT-103-H1DB007b

# 山區道路易致災路段調查評估、風險分析及監測預警管制技術之研發 (4/4)

交通部運輸研究所

中華民國 104 年 2 月

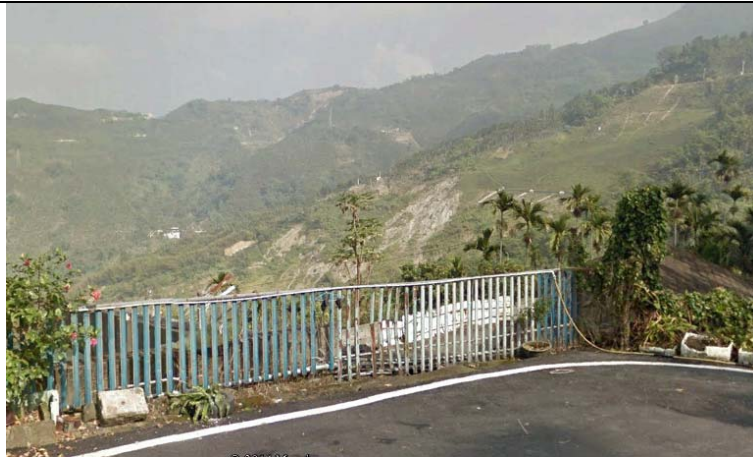
潛在大規模滑動區位編號 LS01 (五彎仔)現地照片

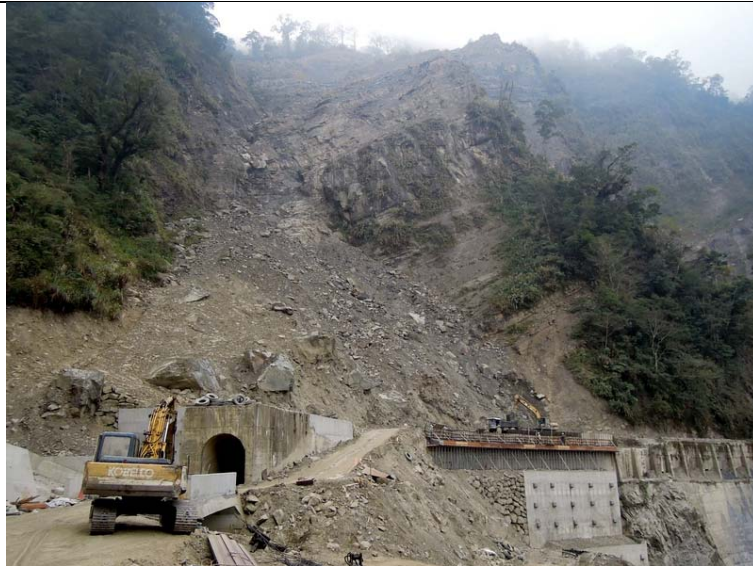
潛在大規模滑動區位編號 LS04 (阿里山鐵路)現地照片

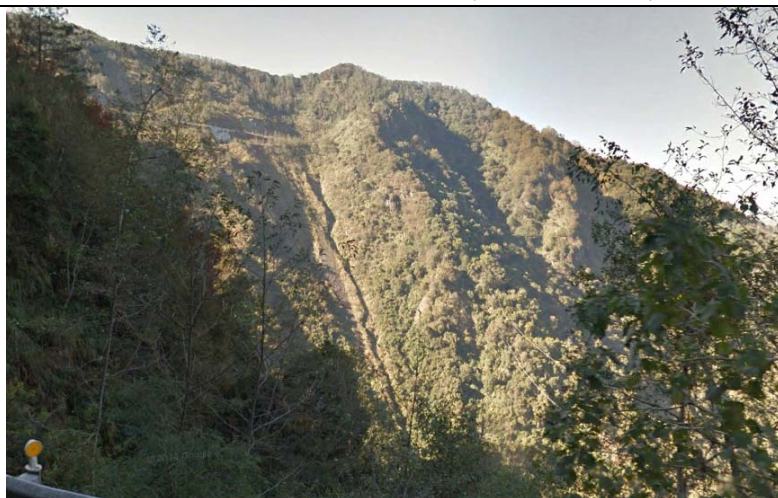
潛在大規模滑動區位編號 LS07 現地照片

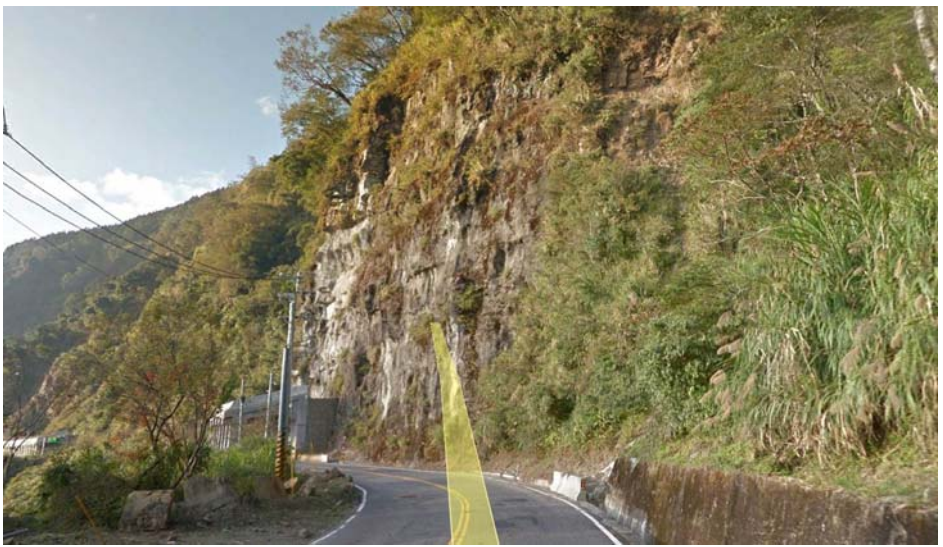
路段編號	T18_224	調查者	劉峰榮
路段起訖樁號	79K+710 - 79K+910		
評估項目	分級	評估項目	分級
崩壞程度	<input type="checkbox"/> 無崩壞	地質概況	<input checked="" type="checkbox"/> 阿里山塊
	<input type="checkbox"/> 未達岩盤	距構造線距離(公尺)	<input type="checkbox"/> <50
	<input checked="" type="checkbox"/> 已達岩盤		<input type="checkbox"/> 50-100
距上次災害時間	<input type="checkbox"/> 大於 5 年	距河道距離(公尺)	<input checked="" type="checkbox"/> >100
	<input type="checkbox"/> 1 年~5 年		<input type="checkbox"/> <50
	<input checked="" type="checkbox"/> 1 年內		<input type="checkbox"/> 50-100
施作防護工程現況	<input type="checkbox"/> 防護工程運作良好	坡度概況(度)	<input checked="" type="checkbox"/> >100
	<input checked="" type="checkbox"/> 防護工程不正常		<input type="checkbox"/> <15
	<input type="checkbox"/> 未施工或施工中		<input type="checkbox"/> 15-30
排水狀況	<input type="checkbox"/> 有排水工程運作良好	危險概況	<input type="checkbox"/> 30-60
	<input type="checkbox"/> 無排水工程排水良好		<input checked="" type="checkbox"/> >60
	<input checked="" type="checkbox"/> 有積水疑慮		<input checked="" type="checkbox"/> 有切割坡腳、坡面現象

植生狀況	<input type="checkbox"/> 木本植物為主	水文概況	<input type="checkbox"/> 無切割坡腳、坡面現象
	<input type="checkbox"/> 草本植物為主		<input type="checkbox"/> 有地表水(常流水河道、蝕溝)
	<input checked="" type="checkbox"/> 裸露地為主		<input type="checkbox"/> 有地下水(湧水)
挖填方	<input type="checkbox"/> 挖方		
	<input checked="" type="checkbox"/> 填方		
路段照片

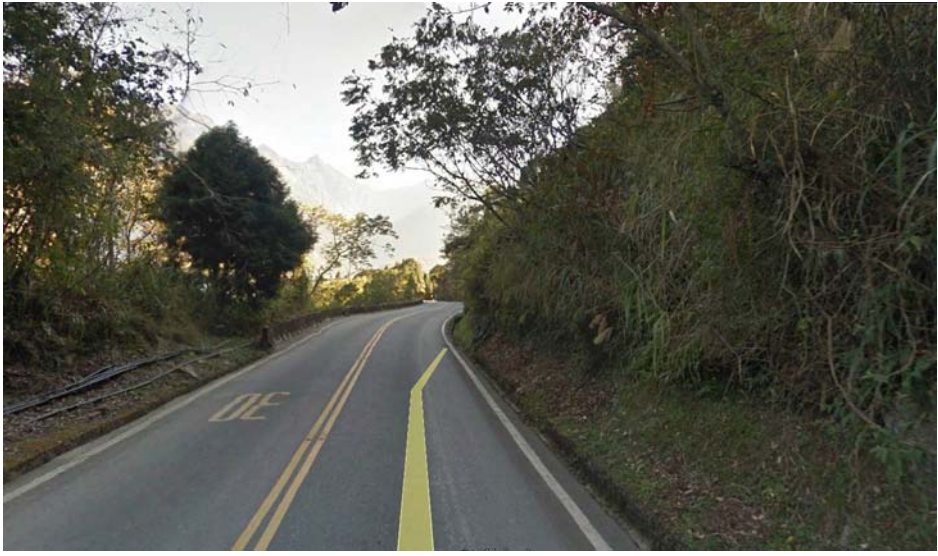
路段編號	T21_564	調查者	劉峰榮
路段起訖樁號	123K+800 - 124K+030		
評估項目	分級	評估項目	分級
崩壞程度	<input type="checkbox"/> 無崩壞	地質概況	<input checked="" type="checkbox"/> 阿里山塊
	<input checked="" type="checkbox"/> 未達岩盤	距構造線距離(公尺)	<input type="checkbox"/> <50
	<input type="checkbox"/> 已達岩盤		<input type="checkbox"/> 50-100
距上次災害時間	<input type="checkbox"/> 大於 5 年	距河道距離(公尺)	<input checked="" type="checkbox"/> >100
	<input type="checkbox"/> 1 年~5 年		<input checked="" type="checkbox"/> <50
	<input checked="" type="checkbox"/> 1 年內		<input type="checkbox"/> 50-100
施作防護工程現況	<input checked="" type="checkbox"/> 防護工程運作良好	坡度概況(度)	<input type="checkbox"/> >100
	<input type="checkbox"/> 防護工程不正常		<input type="checkbox"/> <15
	<input type="checkbox"/> 未施工或施工中		<input type="checkbox"/> 15-30
排水狀況	<input checked="" type="checkbox"/> 有排水工程運作良好	危險概況	<input checked="" type="checkbox"/> 30-60
	<input type="checkbox"/> 無排水工程排水良好		<input type="checkbox"/> >60

<input type="checkbox"/> 有積水疑慮		<input checked="" type="checkbox"/> 有切割坡腳、坡面現象
植生狀況	<input checked="" type="checkbox"/> 木本植物為主	水文概況	<input type="checkbox"/> 無切割坡腳、坡面現象
	<input type="checkbox"/> 草本植物為主		<input checked="" type="checkbox"/> 有地表水(常流水河道、蝕溝)
	<input type="checkbox"/> 裸露地為主		<input type="checkbox"/> 有地下水(湧水)
挖填方	<input type="checkbox"/> 挖方		
	<input checked="" type="checkbox"/> 填方		
路段照片

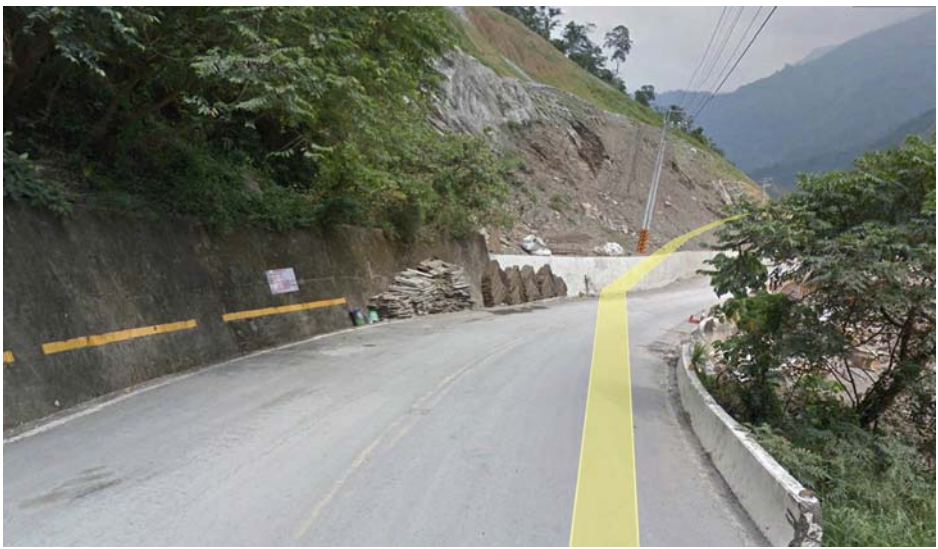
路段編號	T24_46	調查者	劉峰榮
路段起訖樁號	31K+500 - 31K+900		
評估項目	分級	評估項目	分級
崩壞程度	<input type="checkbox"/> 無崩壞	地質概況	<input checked="" type="checkbox"/> 板岩區
	<input checked="" type="checkbox"/> 未達岩盤	距構造線距離(公尺)	<input type="checkbox"/> <50
	<input type="checkbox"/> 已達岩盤		<input type="checkbox"/> 50-100
距上次災害時間	<input type="checkbox"/> 大於 5 年	距河道距離(公尺)	<input checked="" type="checkbox"/> >100
	<input type="checkbox"/> 1 年~5 年		<input type="checkbox"/> <50
	<input type="checkbox"/> 1 年內		<input type="checkbox"/> 50-100
施作防護工程現況	<input type="checkbox"/> 防護工程運作良好	坡度概況(度)	<input checked="" type="checkbox"/> >100
	<input checked="" type="checkbox"/> 防護工程不正常		<input type="checkbox"/> <15
	<input type="checkbox"/> 未施工或施工中		<input type="checkbox"/> 15-30
排水狀況	<input type="checkbox"/> 有排水工程運作良好	危險概況	<input checked="" type="checkbox"/> 30-60
	<input type="checkbox"/> 無排水工程排水良好		<input type="checkbox"/> >60
	<input checked="" type="checkbox"/> 有積水疑慮		<input checked="" type="checkbox"/> 有切割坡腳、坡面現象

植生狀況	<input type="checkbox"/> 木本植物為主	水文概況	<input type="checkbox"/> 無切割坡腳、坡面現象
	<input type="checkbox"/> 草本植物為主		<input type="checkbox"/> 有地表水(常流水河道、蝕溝)
	<input checked="" type="checkbox"/> 裸露地為主		<input type="checkbox"/> 有地下水(湧水)
挖填方	<input type="checkbox"/> 挖方		
	<input checked="" type="checkbox"/> 填方		
路段照片
