## 經濟部水利署南區水資源局

### 牡丹水庫智慧管理系統維護及驗證工作

### 成果報告書

中華民國 110 年 12 月

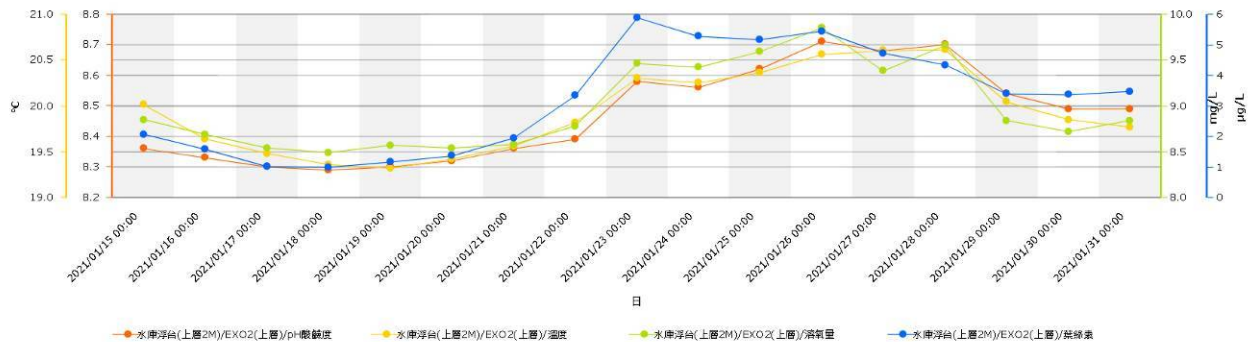
圖 2-1 牡丹水庫水質變化趨勢(水溫、pH、溶氧及葉綠素)

為瞭解各項水質與優養化之關係，進一步分析水溫、pH、溶氧與葉綠素的關係，如圖 2-1 所示。可發現四項水質趨勢類似，當溫度升高時，會造成藻類生長，因此葉綠素濃度上升，連帶溶氧及 pH 也隨之上升，在水質儀正常維護保養及校正狀態下，判斷水質監測變化狀態大致合理。

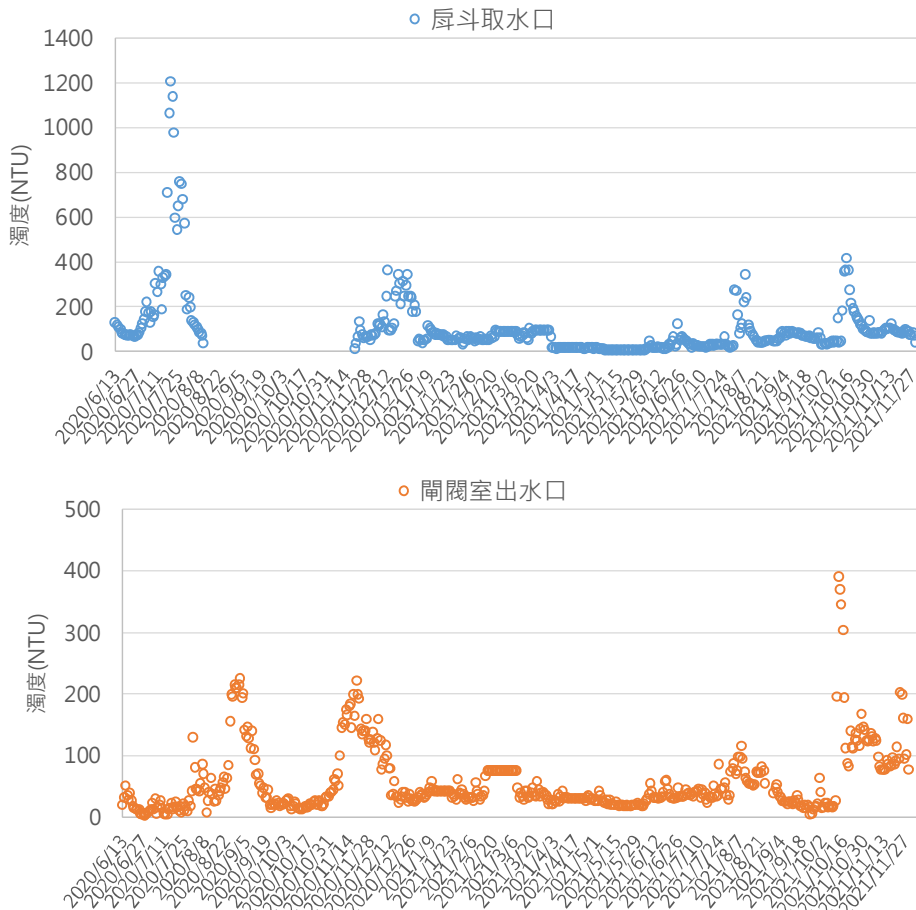
圖 2-3 戽斗取水口及閘閥室出水口濁度變化趨勢

庫斗取水口及閘閥室出水口濁度變化趨勢如圖 2-3(目前統計至 110 年 5 月 31 日)，今年以來庫斗取水口之平均濁度約在 50 NTU 左右；閘閥室出水口濁度則較穩定，今年以來平均濁度約在 20 NTU 上下，其變化趨勢尚屬正常。

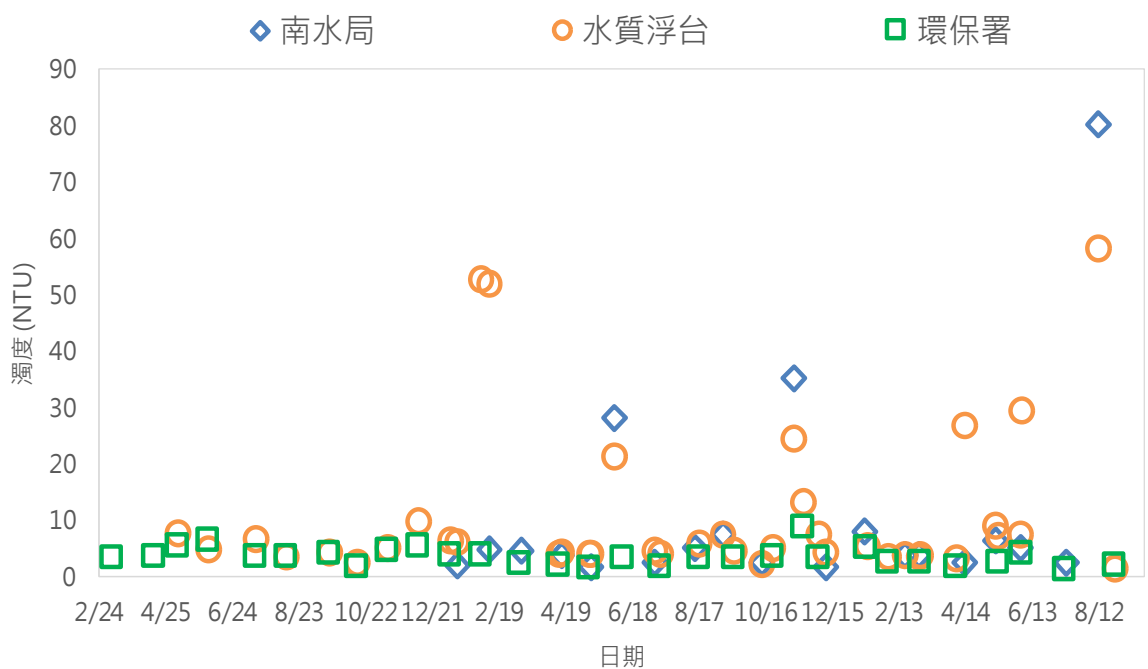
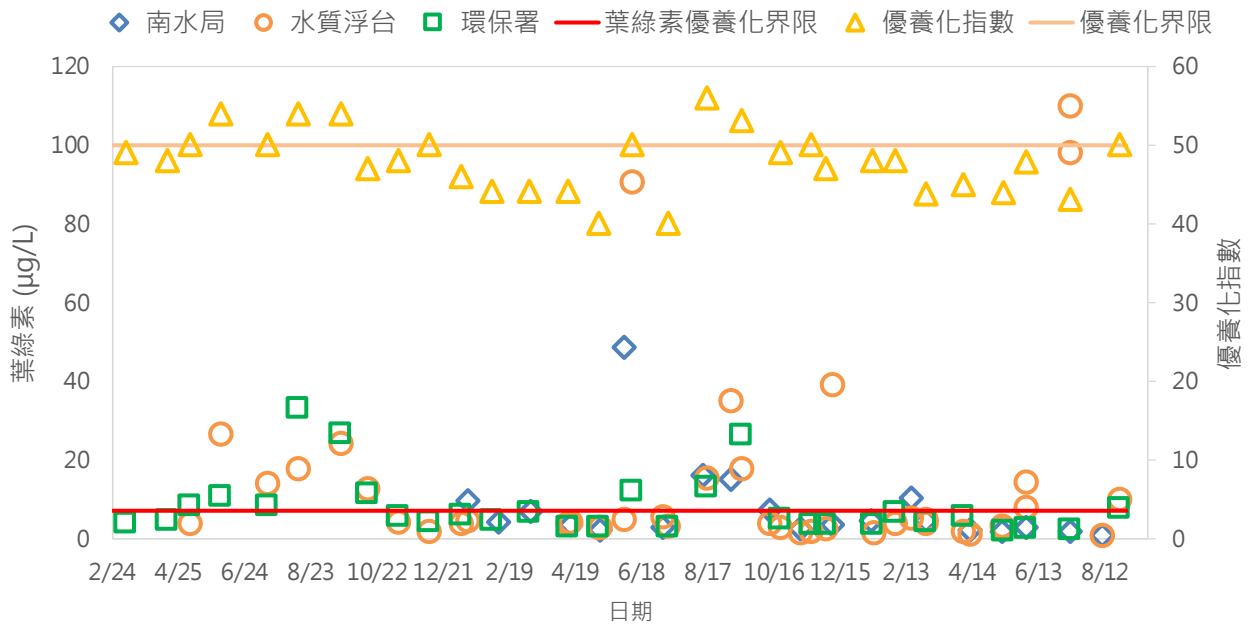
圖 2-4 牡丹水庫 108 年 2 月-110 年 8 月水質監測比對分析結果

由於濁度、葉綠素及藍綠藻螢光強度三者感測器為光學式感測器，在現場環境中，較易受到懸浮顆粒、氣泡或各種環境現象影響，而產生突增值或大幅變動，甚至產生積垢、長藻等累積誤差現象，因此光學式感測器建議提高維護頻率，或在產生累積誤差現象時，立即進行維護校正，以確保監測數據之準確性。今年度 6 及 7 月份之濁度及葉綠素皆有累積誤差現象發生，如圖 2-12，而每年 6-9 月也是牡丹水庫較易產生優養化的時間，因此建議此段時間可提高維護頻率，或於誤差累積現象發生時，立即進行維護校正。

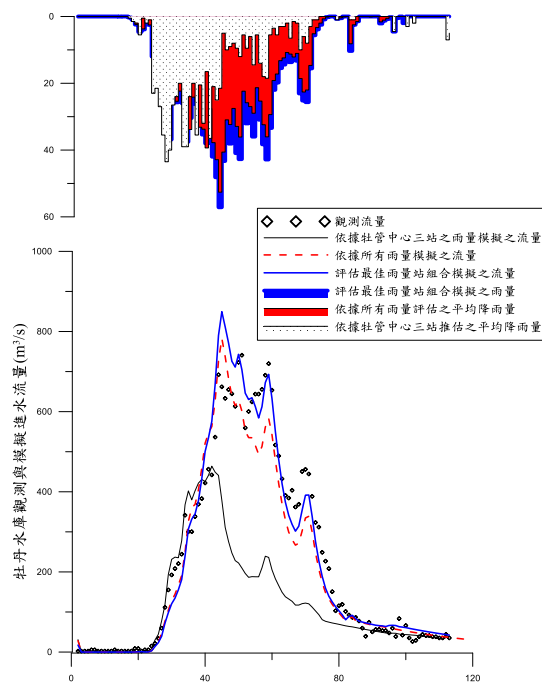
圖 2-10 民國 98 年莫拉克颱風期間之逕流模擬成果

針對民國 98 年之莫拉克颱風分析成果單獨說明，莫拉克颱風時期具觀測雨量紀錄之雨量站包含：牡丹(WRA)、石門(WRA)、牡丹(CWB)、牡管中心(牡管)、汝仍溪(牡管)與牡丹溪(牡管中心)等 6 站，依據各站雨量所觀測之等總降雨量線圖如圖 2-9。如僅依據牡管中心 3 站所計算之平均雨量所模擬之逕流過程如圖 2-10 中的黑色實線，其效率係數僅為 0.55，逕流係數高達 1.35，且模式模擬流量低估實際洪水流量甚多。運用本法對此事件進行分析，模式鑑定結果顯示水利署所轄之石門、牡管中心所轄之牡丹溪、牡管中心等三站分別自該年度之 8/7 日 23 時、8/8 日 6 時與 8/8 日 14 時等時間點後疑似發生觀測誤差，分別對應圖 2-10 中總降雨量顯著較小的局部區域，其餘 3 站至事件結束均研判為正常。而若在各發生誤差以後移除前述 3 雨量站，僅由研判無誤差之其餘雨量站計算集水區平均降雨並模擬逕流量，則模擬結果如圖 2-10 中之藍色實線，模擬效率係數可提升至 0.96，逕流係數則可降低至 0.94。

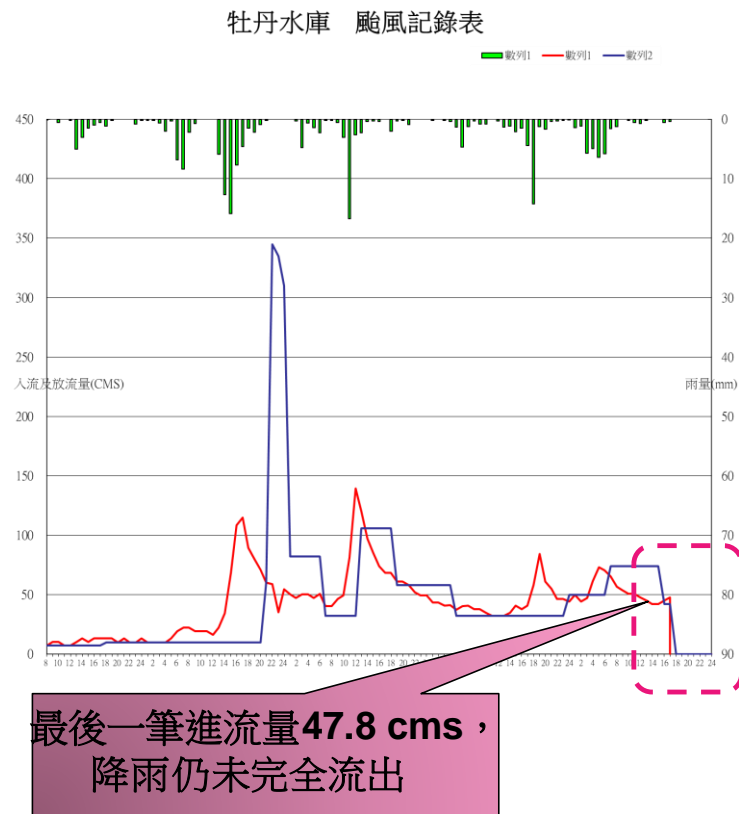
圖 3- 1 0731 豪雨事件期間之牡丹水庫運轉報表圖

民國 110 年度之 0731 豪雨事件期間，依據牡管中心所提供之運轉報表，如圖 3-1，顯示 7 月 30 日 1 時~8 月 3 日 17 時間之報表登錄總雨量為 205.27 公釐，此雨量資料為綜合依據牡管中心所轄 3 站與氣象局牡丹池山之加權平均。而 7 月 30 日 1 時~8 月 3 日 17 時間之報表登錄水庫進水流量總體積為 1693.9 萬立方公尺，如扣除基流量約 5 秒立方公尺後，則總直接逕流體積約 1141 萬立方公尺，依此推估之逕流係數為 1.05，而 8 月 3 日 17 時水庫進水流量仍有約 47.8 秒立方公尺，顯示水庫集水區仍在退水尚有流量待流出，依此研判依據報表數值所推估之逕流係數偏大，降雨可能低估。

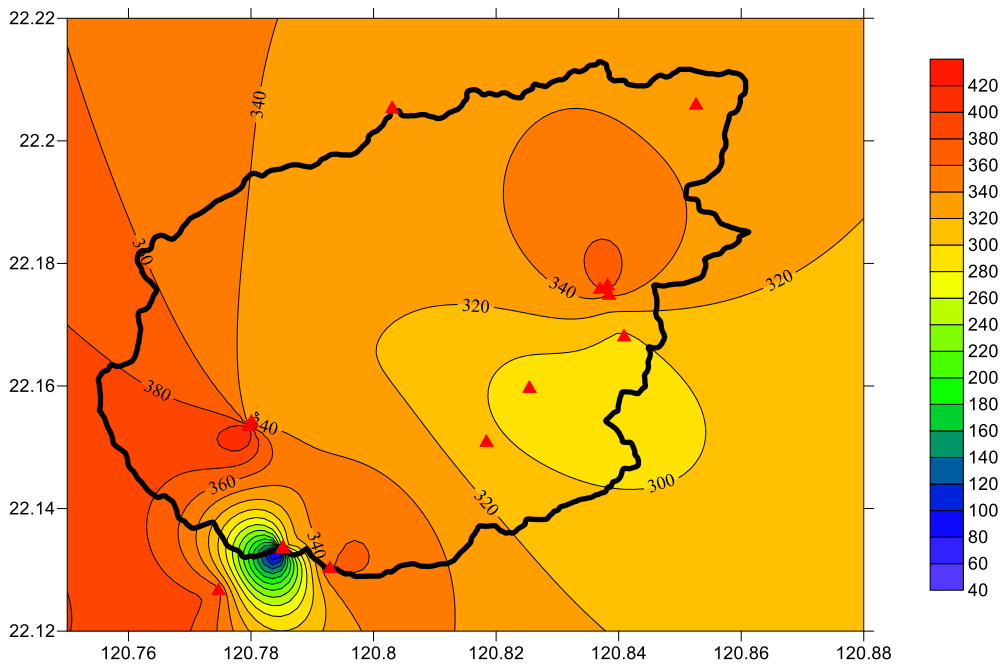
圖 3-4 0731 豪雨事件期間之依據原各站總雨量資料繪製等總雨量線

區平均降雨量資料。則模式建議在超過 7 成時間保留石門、牡丹(氣象局)、汝仍(牡管)、桑園淨水場、東源、雙流等站，約 2~4 成時間內保留佳洛桐、牡丹池山、牡丹(牡管)、牡丹國小、牡丹公園等站。幾乎全被移除之測站包含：壩頂 3 站（顯著低估）、牡丹 2(無資料全移除)。

依據修正雨量後所計算之總雨量約 331 公釐，對應前述報表登載之水庫進水流量體積，所計算之逕流係數約 0.5，考量尚有流量尚未流出，估計流量悉數流出後之逕流係數約在 0.7~0.75 之間。圖 3-4 與圖 3-5 所示分別為依據原始雨量資料繪製之等總雨量線圖，以及依篩選後雨量站，以最近距離法補遺被移除測站後資料後之等總雨量線圖，可知修正雨量資料後之總雨量分佈更為平滑，且由西南方向東北方漸增，顯示降雨隨集水區高程提高而增加。

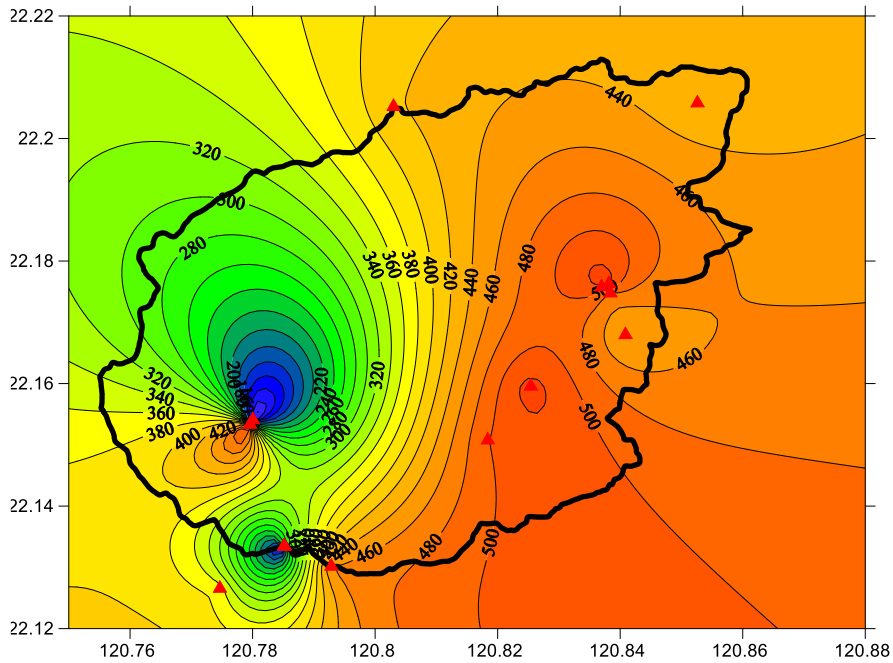
圖 3-9 圓規颱風事件期間之依據原各站總雨量資料繪製等總雨量線

依據前述之雨量與水庫進水流量資料，「集水區觀測雨量誤差偵測與合理雨量站組合評估」逐時依據前期 72 小時之雨量與流量資料，篩選合理雨量站組合，評估即時前 1 小時之集水區平均降雨量資料。則模式建議幾乎全數保留汝仍（牡管）、牡丹溪（牡管）、牡丹（氣象局）、石門（水利署）、牡丹 2（水利署）、桑園淨水場（智庫）、東源（簡易）、雙流（簡易）、牡丹公園（簡易）、牡丹國小（簡易）等站。幾乎全被移除之測站包含：壩頂 3 站、牡丹池山、智慧水庫計畫建置之佳洛桐橋等。

依據修正雨量後所計算之總雨量約 509 公釐，對應前述報表登載之水庫進水流量體積，所計算之逕流係數約 0.88。圖 3-9 與圖 3-10 所示分別為依據原始雨量資料繪製之等總雨量線圖，以及依篩選後雨量站，以最近距離法補遺被移除測站後資料後之等總雨量線圖，可知修正雨量資料後之總雨量分佈更為合理

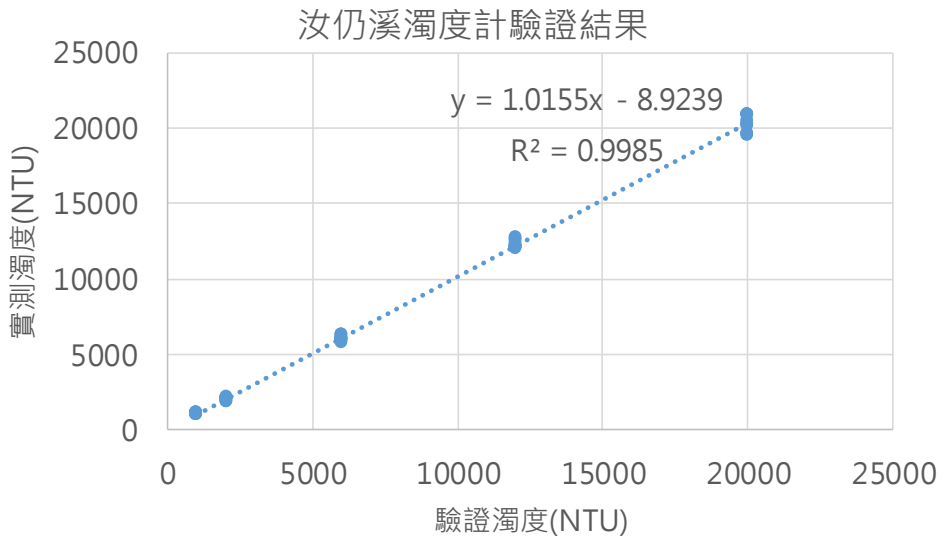
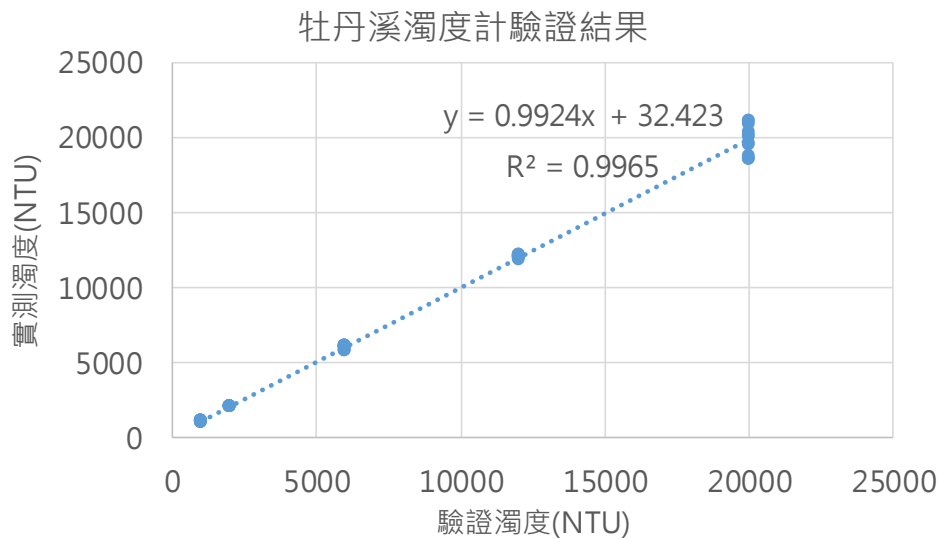
圖 3- 13 汝仍溪及牡丹溪濁度計高濁驗證結果

由高濁度驗證實驗結果得知，如圖 3-13，不論是汝仍溪或是牡丹溪濁度計在高濁度條件下之準確度仍然很高，平均誤差皆在 5% 以下。進一步進行濁度與懸浮固體物濃度關係性之比較，其結果如表 3-3 及圖 3-14。

| 標準濁度<br>值(NTU) | 1,000 | | 2,000 | | 6,000 | | 12,000 | | 20,000 | |
|---|---|---|---|---|---|---|---|---|---|---|
| 平均誤差 | 3.8% | 2.5% | 0.3% | 0.1% | 0.2% | -0.6% | 2.2% | 0.1% | 1.3% | -0.8% |

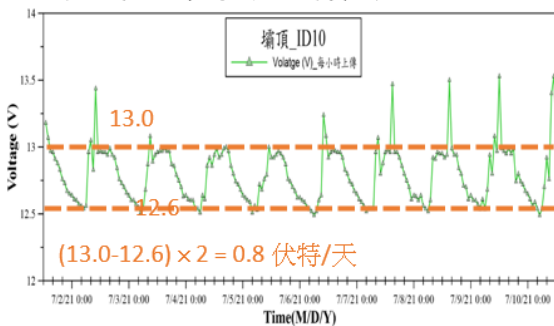
➤ 圖1:每小時更新監測資料

- 18650 鋰電池電池，  
電壓變化(100%→0%)  
電壓變化區間為3伏特。

- 左圖1中，以**每小時上傳**雨量資料時模組，其耗電量為0.8伏特/天，在完全未充電情形下模組可**運作約3.8天**。

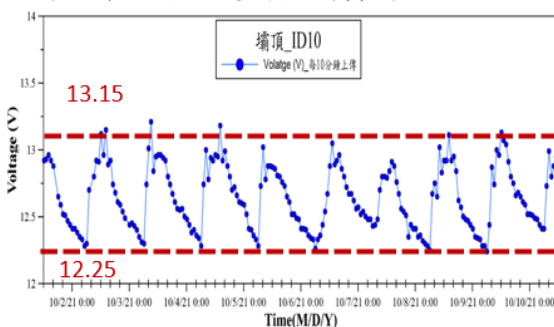
➤ 圖2:每10分鐘更新監測資料

- 左圖2中，**每10分鐘上傳**資料之模組，其耗電量為1.8伏特/天，在完全未充電情形下模組僅可**運作約1.7天**。

- 依照目前簡易雨量站電池模組配置，在無日照情況下，每10鐘上傳監測資料，耗電**提升225%**( $1.8/0.8 \times 100\%$ )，→**無法監測完整降雨事件**。

以簡易雨量站(ID10)試辦更新頻率為 10 分鐘之雨量監測，模組於 8 月份，在持續降雨狀況下，曾發生每日太陽能回充電量不足，模組僅運作 7 天。原因為每日耗電量相較現有運作模式增加 225%。且現行簡易雨量站仍可於整點提供每 10 分鐘區間降雨量之詳細降雨特徵。不建議更改牡丹簡易雨量站之現行整點上傳頻率。

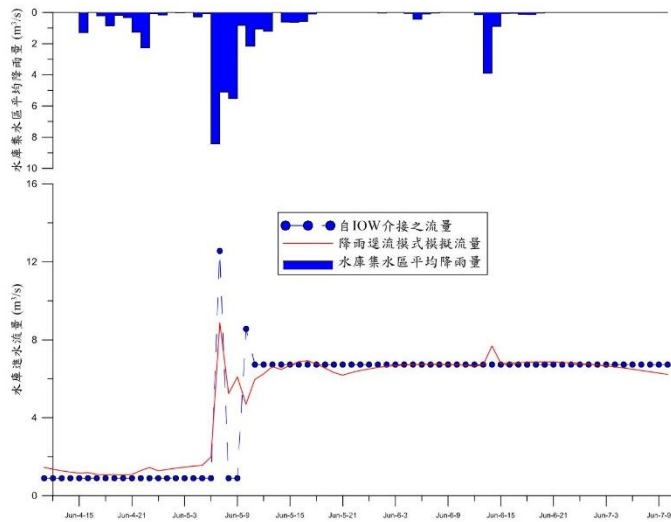
◆ 錯誤觀測進水流量+  
觀測雨量→篩選出  
錯誤未紀錄降雨之  
雨量站

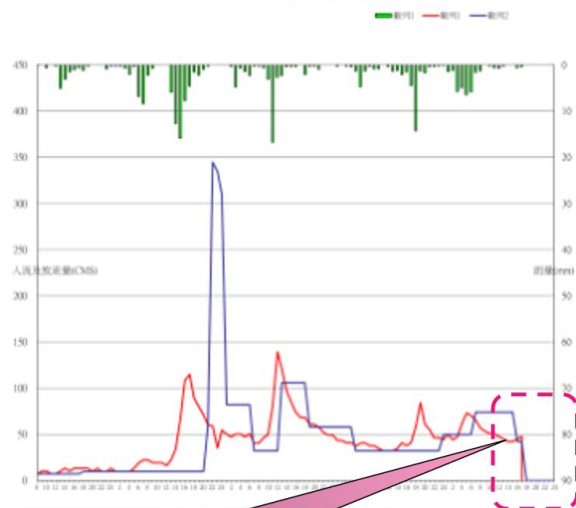
牡丹水庫 颱風記錄表

最後一筆進流量47.8 cms，  
降雨仍未完全流出

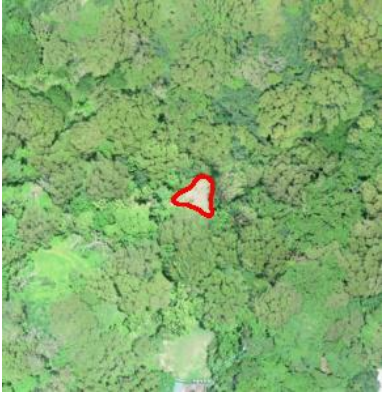
滑坡 Landslide

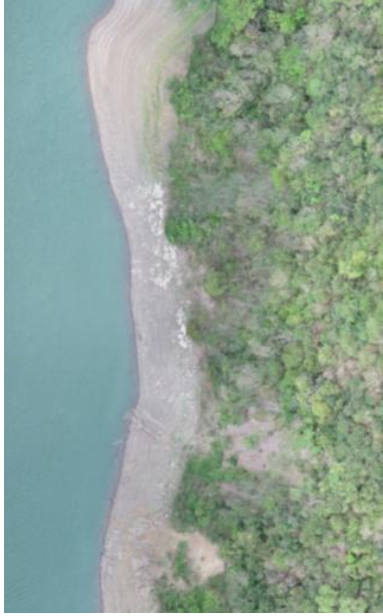
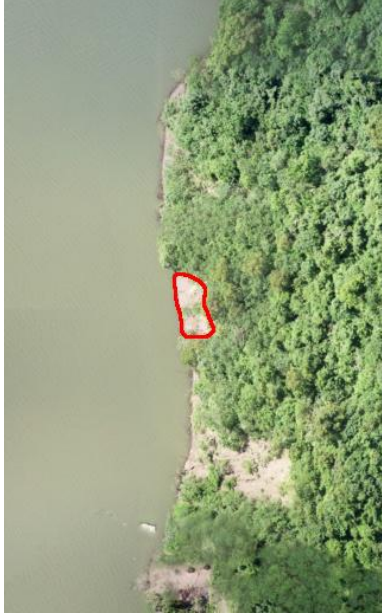
滑坡 Landslide

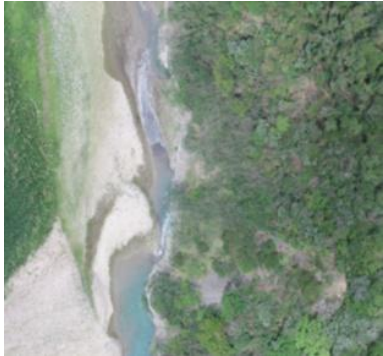
滑坡 Landslide

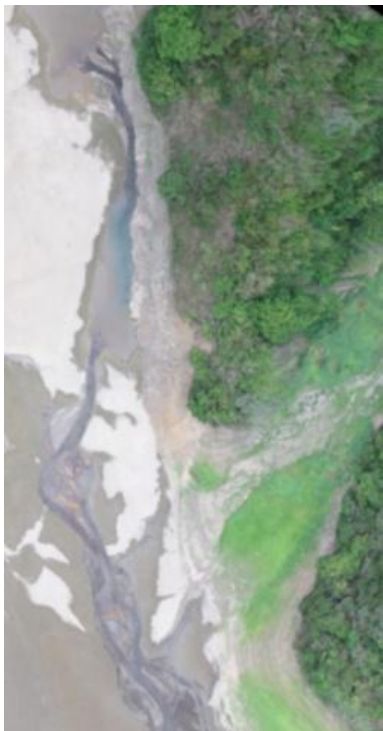
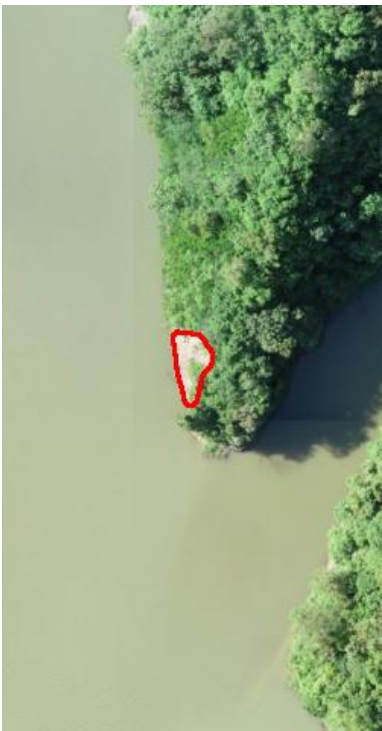
滑坡 Landslide

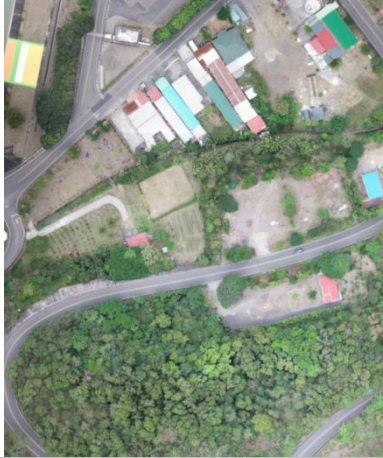
作物 Crop

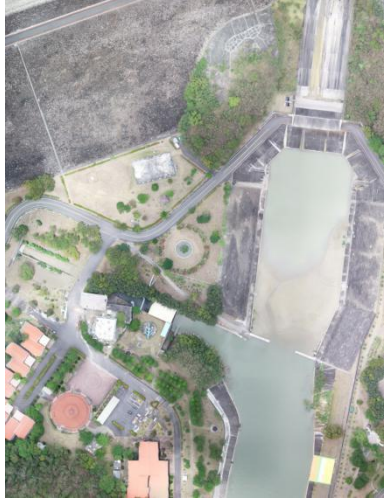
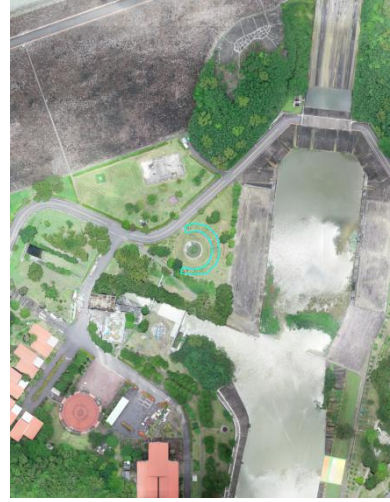
作物 Crop

| 地籍資料 Cadastral Information | 石門段 168,石門段 169,石門段 170,石門段 9500-711 |

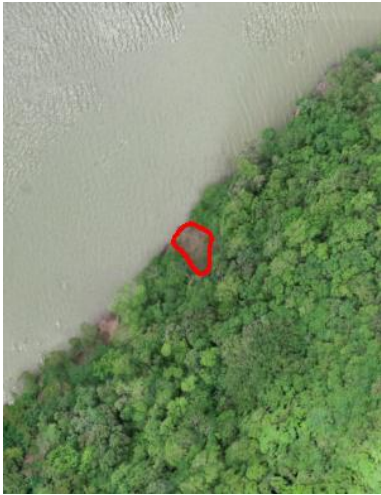
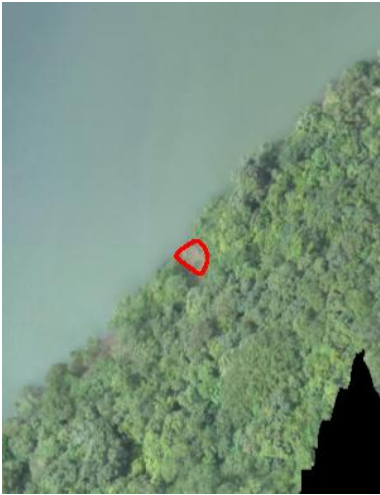
滑坡 Landslide

| 前期影像 Previous Image | | 本期影像 Current Image | |
|---|---|--|--|
| 地籍資料 Cadastral Information | 牡丹段 805-2,牡丹段 805-3 | | |

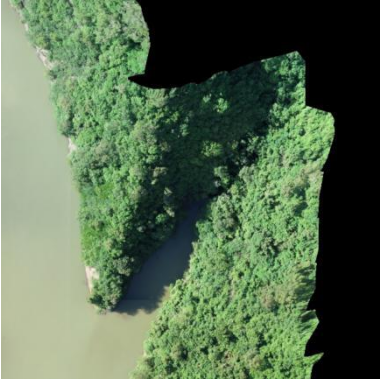
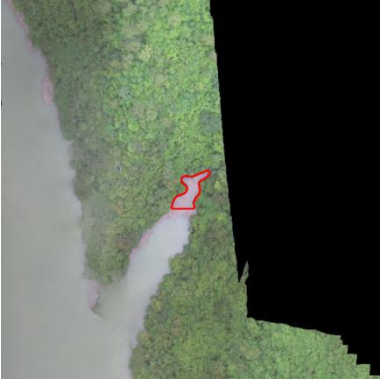
滑坡 Landslide

| 前期影像 Previous Image | 本期影像 Current Image |
|---|--|
| 地籍資料 Cadastral Information | 牡丹段 734,牡丹段 734-2 |

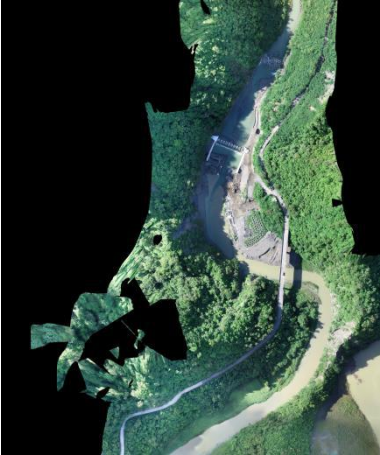
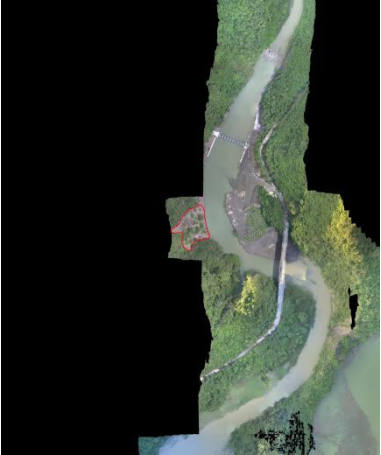
滑坡 Landslide

| 前期影像 Previous Image | 本期影像 Current Image |
|---|--|
| 地籍資料 Cadastral Information | 佳拉烏忍段 29,牡丹段 9999-4401,牡丹段 9999-4402,牡丹段 943,牡丹段 947 |
