# 山區道路易致災路段調查評估、 風險分析及監測預警管制技術之 研發(1/4)

交通部運輸研究所

中華民國 101 年 1 月

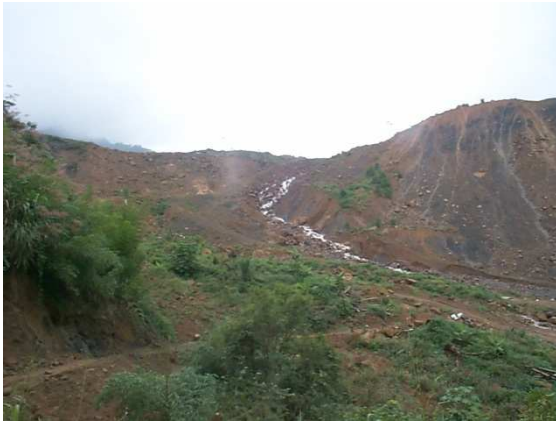
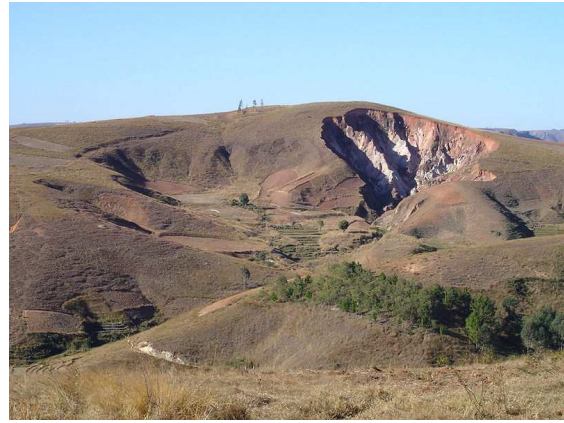
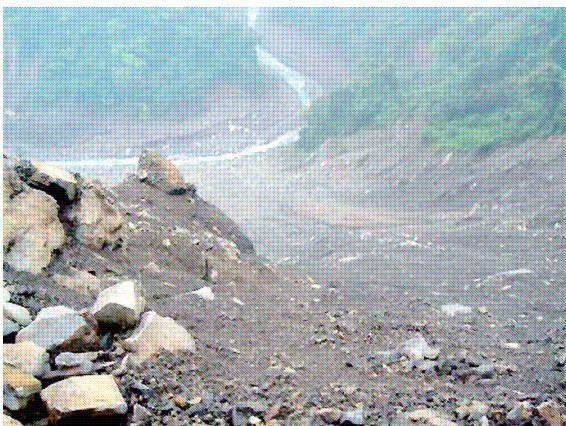
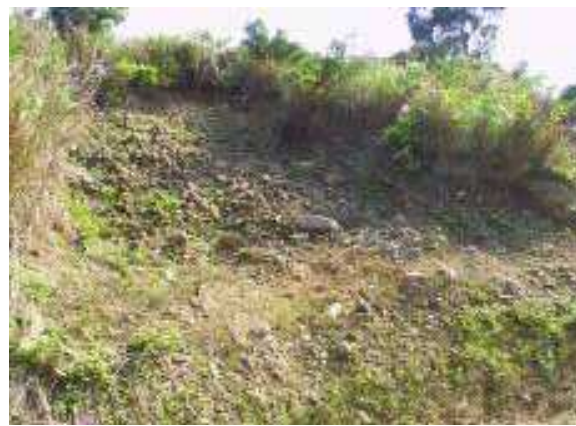
圖 2.3 水對邊坡造成各種破壞類型

破壞類型	破壞原因	主要特徵
漫地流造成 路基流失	<ul style="list-style-type: none"> <li>● 排水溝阻塞</li> <li>● 紐澤西護欄阻礙水流使水量集中造成沖蝕</li> </ul>	水流遇紐澤西護欄缺口時，路面大量逕流及傾洩而出，造成水力沖蝕，使路基留失。
地表沖蝕	<ul style="list-style-type: none"> <li>● 坡面植生不佳，岩石裸露</li> <li>● 上邊坡缺乏適當的排水系統</li> <li>● 坡趾無尾溝沖蝕破壞</li> </ul>	邊坡在雨水之沖蝕作用下形成沖蝕溝，若未適當處理，蝕溝延伸至坡趾造成坡面之坍塌。
向源侵蝕	<ul style="list-style-type: none"> <li>● 河床邊坡陡峭使水流速加大，侵蝕力增大，使下邊坡支撐力喪失，而逐階向上游侵蝕</li> </ul>	常發生於谷地，且為流水匯集之處，產生邊坡滑動的循環破壞模式，使谷地切割產生向源侵蝕。
凹岸沖蝕	<ul style="list-style-type: none"> <li>● 河川水流經凹岸（即供擊岸）時，流速加快，於凹岸地形成離心渦漩水流沖刷凹岸</li> </ul>	河川凹岸之路基遭河水沖刷，使得路基崩塌、路寬縮小，甚至因基礎淘刷，引起破壞的現象。
淺層滑動	<ul style="list-style-type: none"> <li>● 地下水位以上的邊坡因降雨入滲形成飽和浸潤帶，基質吸力因而降低、導致凝聚力折減並形成無限長邊坡之淺層滑動</li> </ul>	多發生於土層或岩土界面間，一般淺層破壞之深度不會超過三公尺破壞面平行於邊坡，一般可以無限長之邊坡破壞模式代表。

(a)地表沖蝕

(b)向源侵蝕

(c)凹岸沖蝕

(d)淺層滑動

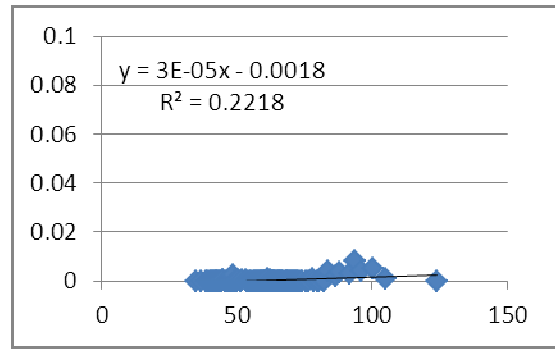
圖 2.12 第 1 級坡度之崩塌率(橫軸：降雨強度 mm)

本計畫初步選取各坡度分級及地盤分類進行組合，組合如表 2-5，將崩塌資料庫之數據進行分組，並分別以累積雨量及降雨強度作為驅動因子，統計其崩塌比例。例如，圖 2.12 表示為第 1 級坡度與 B~E 類地質之組合。以降雨強度作為驅動因子之崩塌比例，總計以降雨強度為驅動因子者之組合有 24 組，如圖 2.13~圖 2.18。以累積雨量為驅動因子者之組合有 24 組，如圖 2.19~圖 2.23。此一分組方法可適度表示驅動因子及內在環境條件等各種不同組合下之崩塌災害發生狀況，前述組合為初步選定之一，並非指為臺 18 線及臺 21 線僅此二種因子之

組合。上述分析顯見對於大規模災害，崩塌因子與坡度具有高度相關性，尤其對於第 3~4 級坡度( $15^{\circ}\sim 35^{\circ}$ )。不論對於降雨強度或累積雨量，皆顯示出崩塌率隨著驅動因子升高而提升。而根據地質之分類結果顯示，在此類大規模災害事件下，地質與崩塌之相關性則較不明顯，除 E 類(沉積層或軟泥層)多類屬於坡度較緩 1、2 級坡之外，其他皆有高致災之可能。

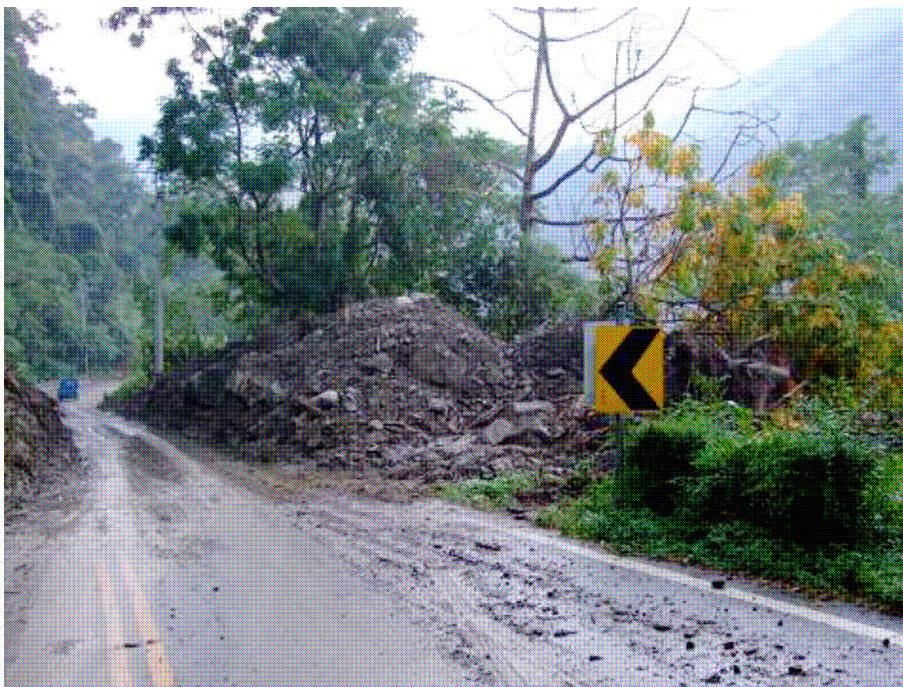
圖 2.28 山區道路災害類型-土石坍方

主要來自於上邊坡土體崩壞所造成之道路損壞事件，影響因素有道路邊坡坡度、地層條件及降雨量等，例如：臺 21 線由於沿著陳有蘭溪開設，沿線橫越眾多土石流潛勢溪流，於民國 85 年賀伯颱風與 90 年桃芝颱風造成多處災害，72 水災以及龍王海棠颱風造成本區多處土石坍方。臺 21 線 122.6k、133k 等災害地點恰分別位於烏乾溪上下流域，而其上游為大型一崩塌地，遭受颱風侵襲時降雨易將上游大量土石流傾洩而下，沖擊臺 21 線位於流域內的道路。土石坍方照片如圖 2.28 所示。

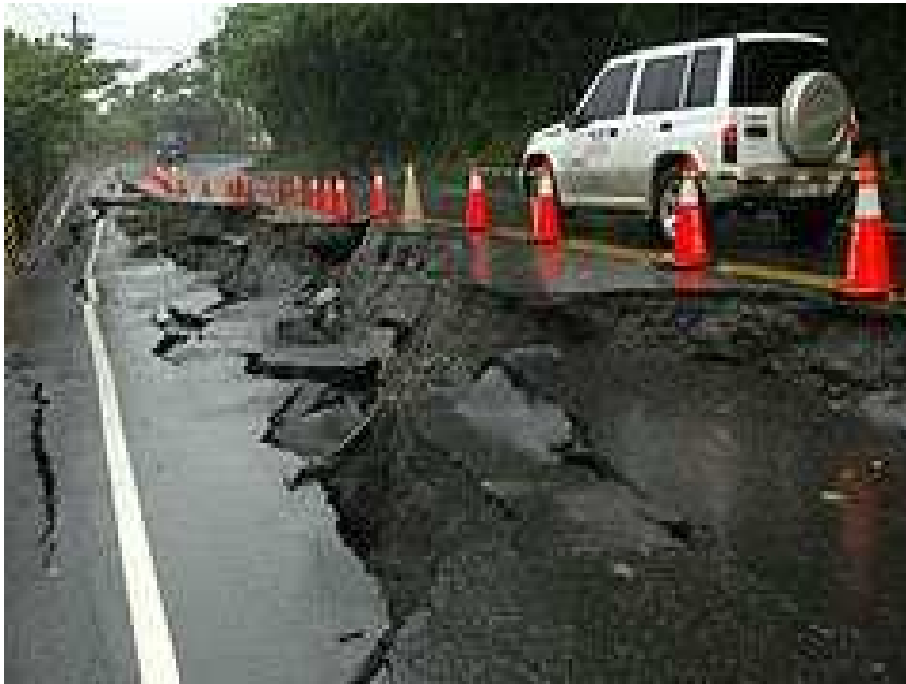
圖 2.29 山區道路災害類型-路基下陷或缺口

主要來自於道路地基設施破壞所造成之道路損壞，影響因素有降雨量、地層條件及下邊坡毀壞或不穩定等，如圖 2.29 所示。例如：莫拉克颱風於臺 21 線 228k+500 處，造成路基路面下陷長 70 公尺、寬 7 公尺、深 0.5 公尺；於台 21 線 231K+500 處，造成路基路面下陷長 30 公尺、寬 6 公尺、深 0.5 公尺。颱風經過時長延時且高強度之山區降雨，早已超過邊坡承受能力，因此邊坡發生崩滑、樹木傾倒、大量土石及樹木流入河道，除了將河床填高之外，河流流心的改變、衝擊與淘刷河道兩岸、並引致兩岸邊坡坍塌、道路路基下陷、並且引發更多的崩塌發生。

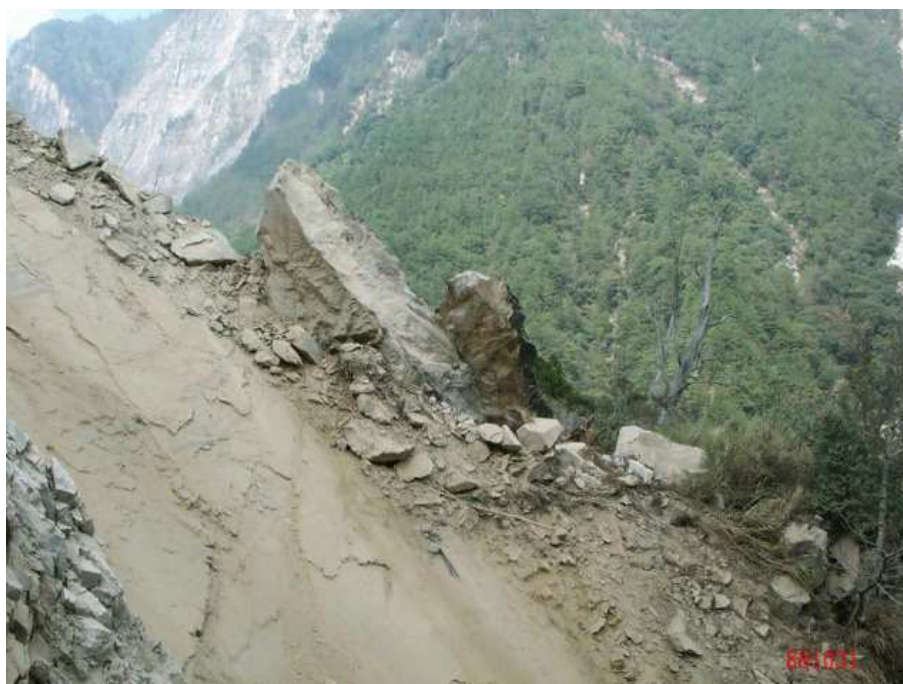
**圖 2.30 山區道路災害類型-路基流失**

主要來自於道路下邊坡基礎設施設計不佳所造成，影響因素有降雨量及路面漫地流導致下邊坡排水不及造成破壞，如圖 2.30 所示。例如：臺 18 線阿里山公路在民國 90 及 93 年間颱風豪雨影響，受到支流野溪沖刷影響甚劇，造成路基流失數量多。莫拉克颱風於臺 1 線 279K+100 處，造成道路路基流失，導致交通阻斷。臺 21

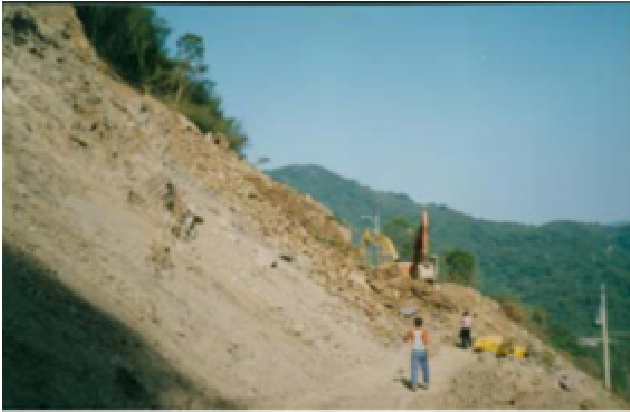
<p style="text-align: center;">照片</p>

邊坡/擋土設施編號；縣 118 縣 55k+600		調查日期：90 年 9 月 20 日	
邊坡/擋土設施位置(地址)：上、下邊坡			
位置座標(橫麥卡托座標)：		東(E)121.3311	北(N)24.7930
調查者：(簽名) 日期：(簽註)		校核者：(簽名) 日期：(簽註)	
高度(m)	坡/牆趾構造物與坡型式/牆趾距離(m)		坡/牆趾構造物與坡型式/牆趾距離(m)
	構造物型式	距離(m)	構造物型式 距離(m)
	自然邊坡		
損壞跡象： <input checked="" type="checkbox"/> 有， <input type="checkbox"/> 無 說明：邊坡滑動裸露、地表水逕流 是否需進行專業維修？ <input checked="" type="checkbox"/> 是， <input type="checkbox"/> 否 說明：			
調查情形：滑動、裸露面積超過人為所能量測面積			
照片及剖面示意圖：

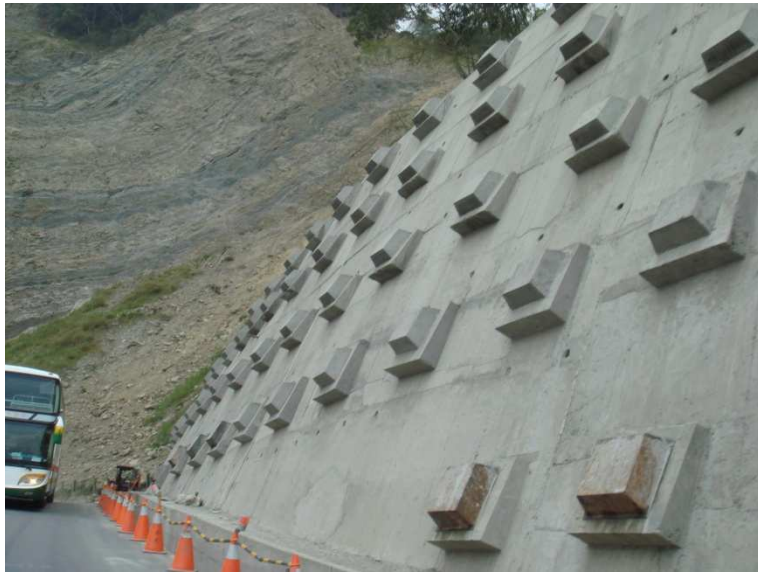
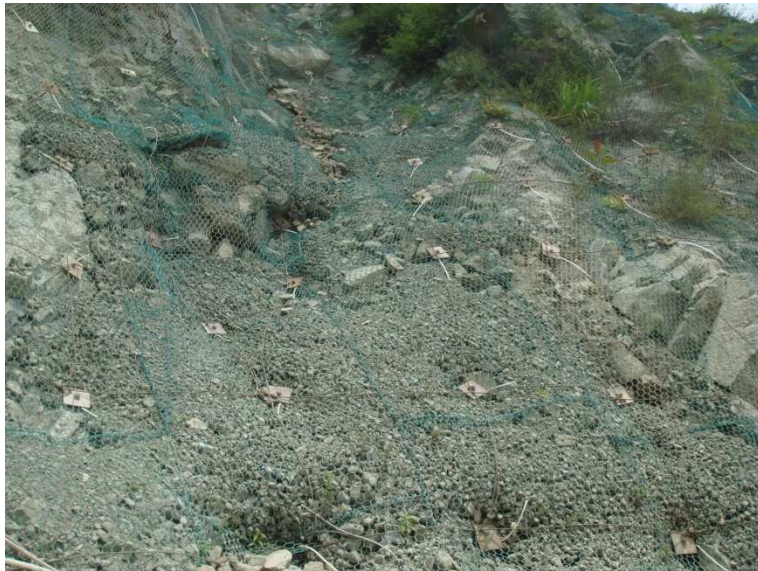
現地調查照片

工程名稱	臺 18 線 71K+100 附近災害修復工程
設計單位	臺灣世曦工程顧問股份有限公司
主辦單位	公路總局第五區養護工程處
監造單位	公路總局第五區養護工程處嘉太工務所
施工廠商	泰有營造股份有限公司

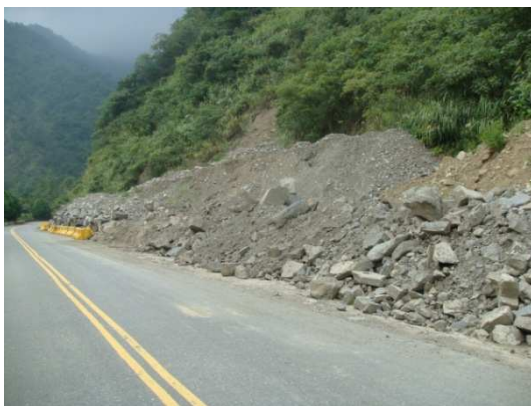
(a)臺 21 線 123.5-124K 土石坍方

本計畫團隊於 9 月 9 日上午派員分別對臺 18 線與臺 21 線進行現地調查，對道路災害發生處，如土石坍方、路基下陷或缺口、路基流失等，紀錄災害類別與致災可能原因，以及道路線況與植生狀況，現地調查時所拍攝之照片如圖 3.1 所示。

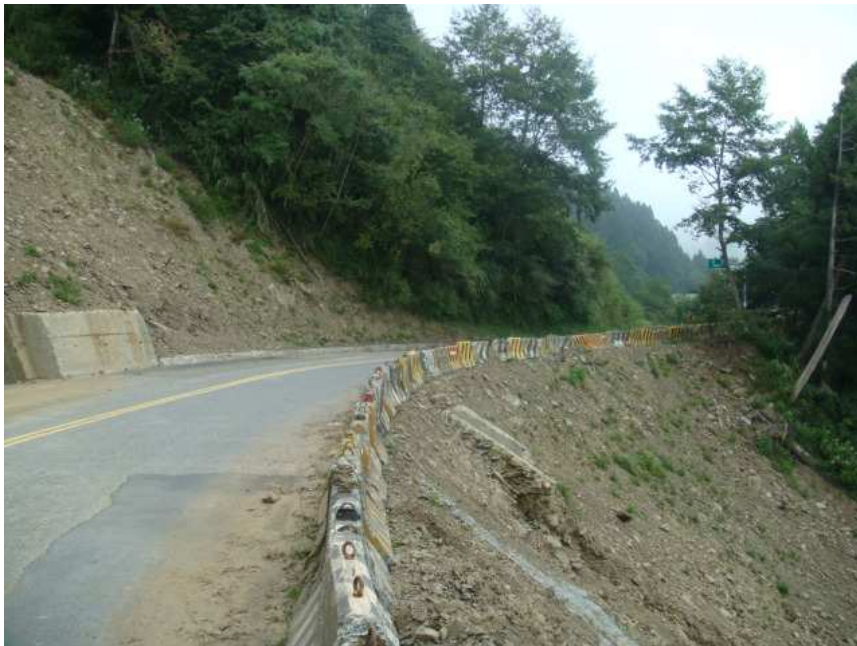
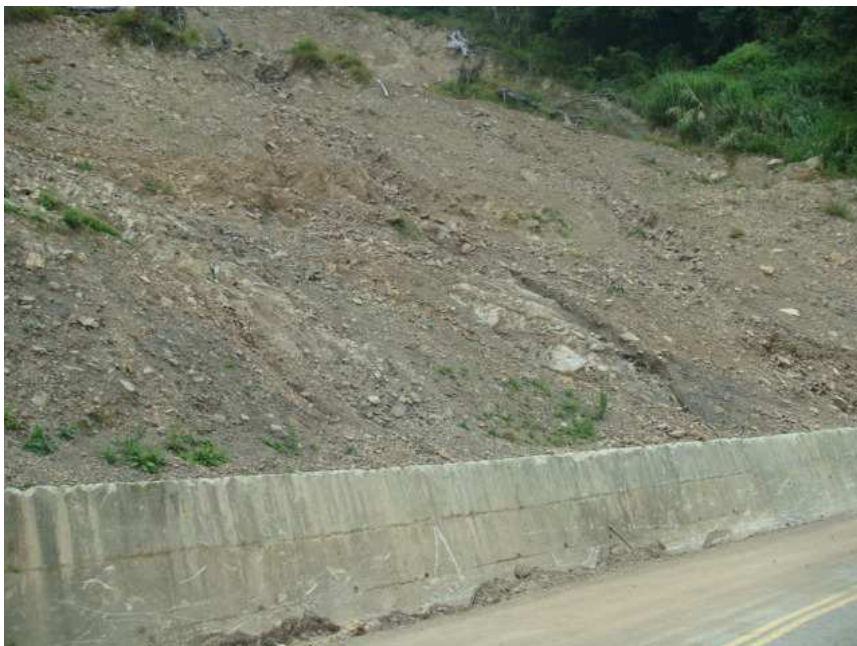
現地調查照片

災害名稱	南瑪都颱風
路線樁號	臺 18 線 97K+0
阻斷時間	2011/8/30 08:30~2011/8/31 07:00
災害類別	道路，土石坍方。

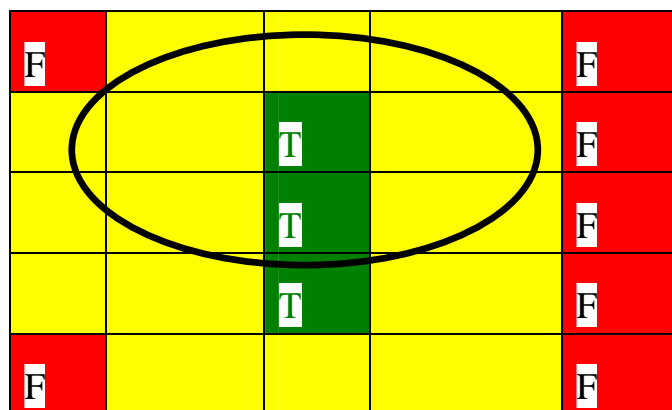
圖 4.13 約略集合理論概念示意圖

(False、0、No…)的判斷，但在現實生活中常存在著介於 0~1 之間的灰色模糊地帶。而為能有效界定在這個區間，便有許多學者提出如模糊化、粗糙化等方式進行決策分析，使其結果更能符合現實所需。在此本研究則是使用資料挖掘概念的約略集合理論來標示山區道路易致災性因子的相關分析。所謂的約略集合理論是由 Z. Pawlak 於 1982 年所提出，其目的是在於能在含糊不精與不確定性的資料上，利用資料的重要屬性核心縮減進行簡化的動作，並可針對資料的不確定性訂定其粗糙度，使其有效擷取知識以進行決策或知識表達。圖 4.13 為概念示意圖，在圖中圓圈為資料範圍，在圈內定為 T，圈外定為 F。而在圈上的部分便是其不確定性的區域，約略集合理論可藉由制定其粗糙度，使其決策能較為符合實際目標需求。

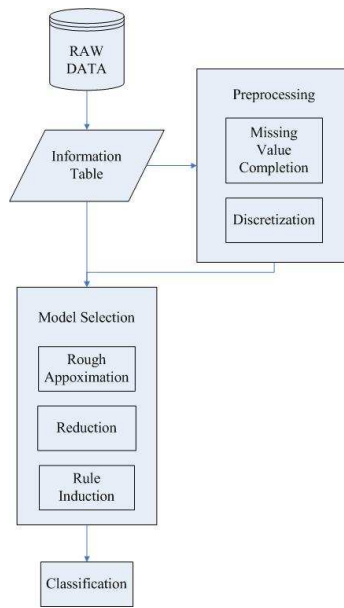
圖 4.14 約略集合軟體架構圖

在約略集合論應用上，常見的相關軟體有 RSES、ROSE，本研究是利用 ROSE(Rough Set Data Explorer)這一套軟體。圖 4.14 為其軟體架構圖。本研究將利用這套軟體進行核心萃取以及決策知識之建立。

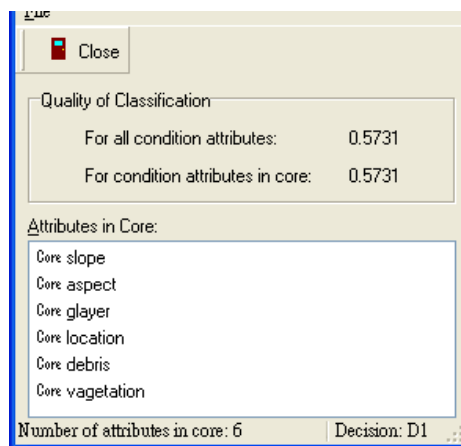
圖 4.19 ROSE 之約略集合核心屬性萃取結果一

從分析結果，可以得到六個核心屬性，但在本次研究的基本因子屬性也是這六種，因此實際上從圖 4.19 來看是不具意義的。為了解個別屬性的重要性，我們繼續分析其個別屬性的權重以了解主要核心。

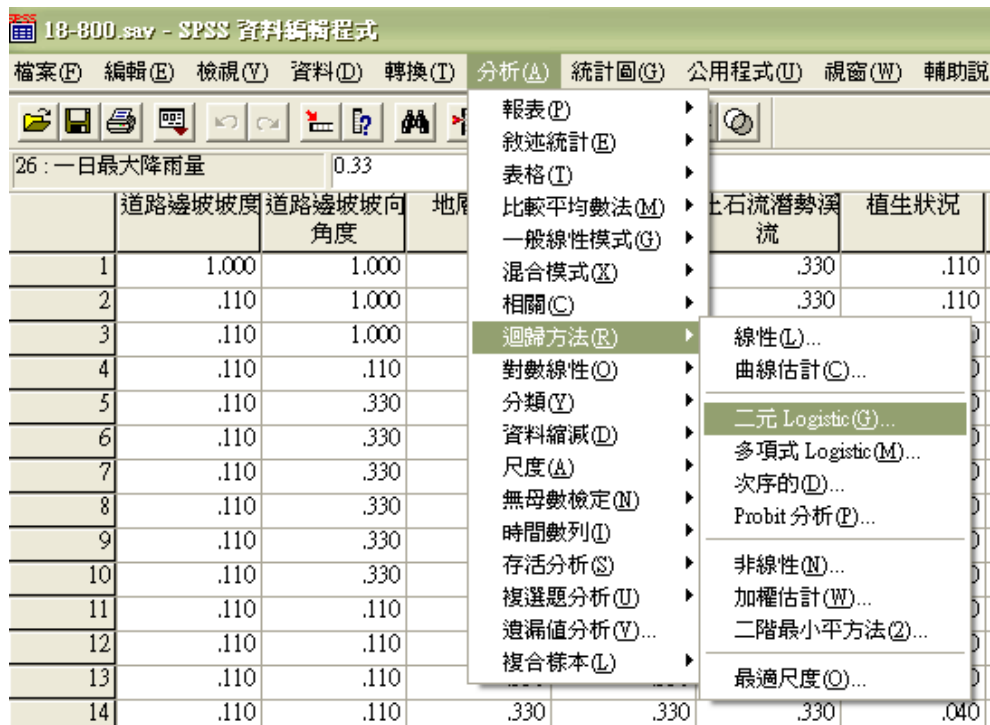
圖 4.21 SPSS 之「邏輯斯迴歸」分析功能

資料分析時首先開啟 SPSS 分析程式並點選上方功能列中的「分析」功能，再選擇「迴歸方法」中的「二元 Logistic」，即可使用邏輯斯迴歸功能之視窗，如下圖 4.21 所示。在「二元 Logistic」視窗中，如圖 4.22 視窗操作，選取依變量及共變量，選取後點按確定，即可求得邏輯斯迴歸之分析結果。

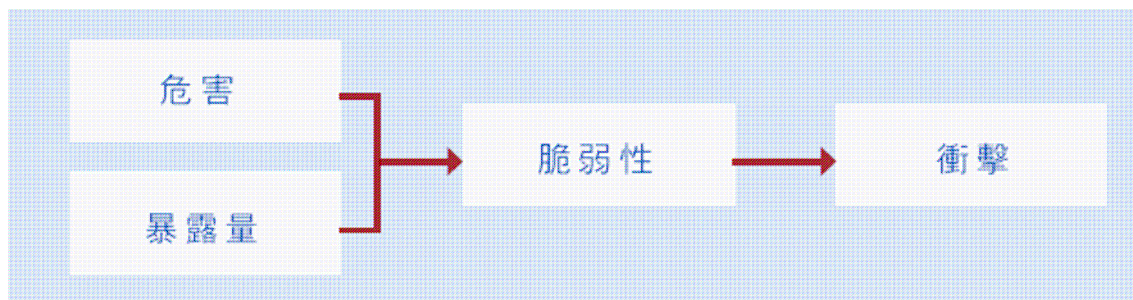
圖 5.2 風險評估架構

傳統的風險評估架構如圖 5.2 所示。災害的損失 (Loss) 或衝擊 (Impact) 與災害的特徵 (Hazard)、暴露於災害的資產 (Inventory) 或稱暴露量 (Exposure)、及其他影響最後災害損失的因素或稱脆弱性 (Vulnerability) 有關。脆弱性分析的目的是藉由對造成損失的潛在因素加以分析，以確認降低脆弱性的方法，強化社會對災害的適應(郭彥廉，2009)。Cutter (1996) 歸納出三個脆弱性主要討論的面向：1.脆弱性是一種災前的既存的條件；2.脆弱性是災害的調適與因應能力；3.脆弱性是一個特定地點的災害影響程度。以下分別討論這三類型脆弱性定義。

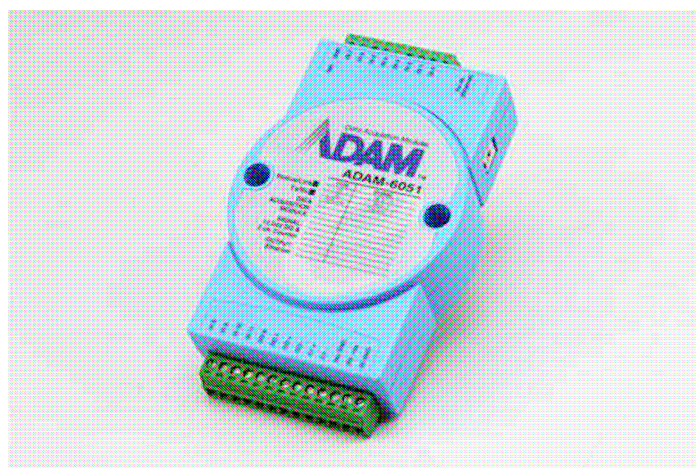
圖 6.1 RS485 介面轉 TCP 轉接器

若該地點監測超過兩種物理量，為資訊整合方便，可以使用集線器將不同來源之感測單元資訊匯集並統一輸入電腦之 TCP 埠，惟 RS485 並無法直接與集線器連接，必須透過一轉接器加以轉換，如圖 6.1 所示。而整體概念如圖 6.2 所示。

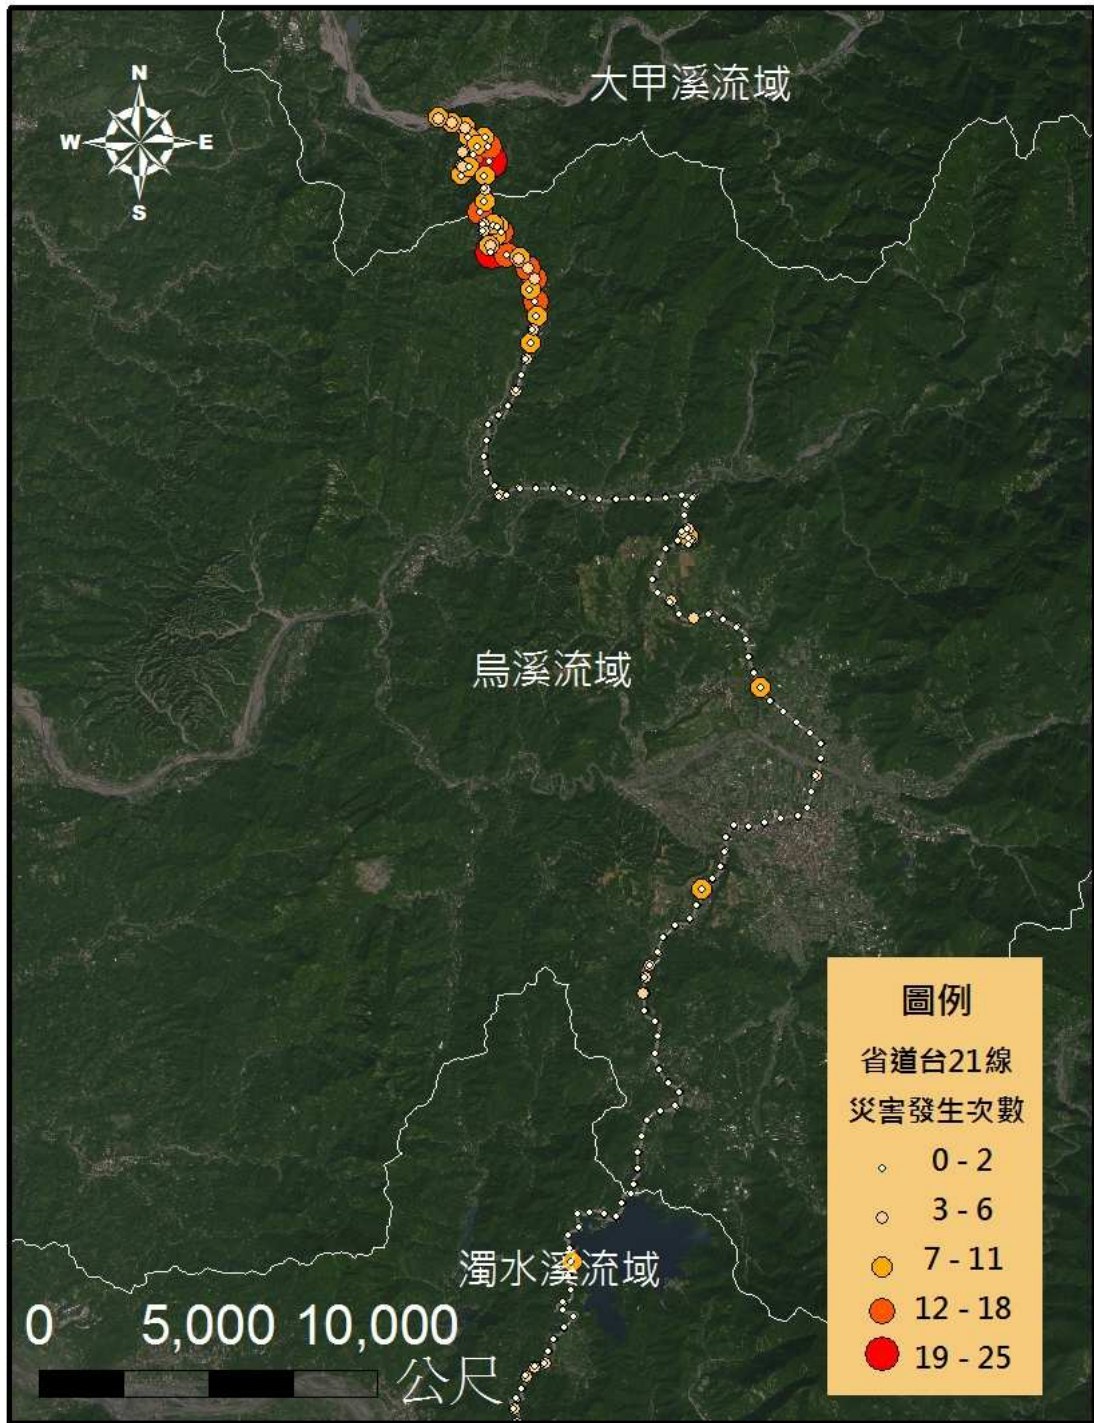
圖6.5 臺21線山區道路歷史災害數量分布圖(圖一)

本研究經易致災性分析結果並比對歷史災害資料，如圖 6.4~6.7 所示，其中臺 18 線為 15K~30K、30K~45K、45K~60K、60K~75K 以及 75K~90K 路段災害較多，於臺 21 線為 0K~20K、80K~100K、100K~120K 以及 120K~140K 亦然。又以臺 18 線之 20K、42.5K、55K、63.5K 以及 80K 處，臺 21 線之 6K、12K、95K、114K 以及 127K 處為兩線歷史災害高危險段中災害發生數量最多處。然囿於監測設備建置經費所需經費不貲，本研究建議先期可挑選四處作為監測點，後續再逐年建置。因此，依據前述易致災性分析成果，本研究規劃以臺 18 線 20K 與 63.5K 處，臺 21 線 12K 與 114K 處做為重點監測處，實施監測系統規劃。如圖 6.8~6.11 所示。監測站具備三種物理量之監測系統，其中包括雨量計、土壤含水量計(視有無擋土工程而定)及土壓計。將可於颱風或豪雨來臨時，利用即時監測系統傳輸相關數據，透過長期監測資料，分析雨量與含水量特性，進而作為修正監測管理值之參考。各監測量應注意事項如下：

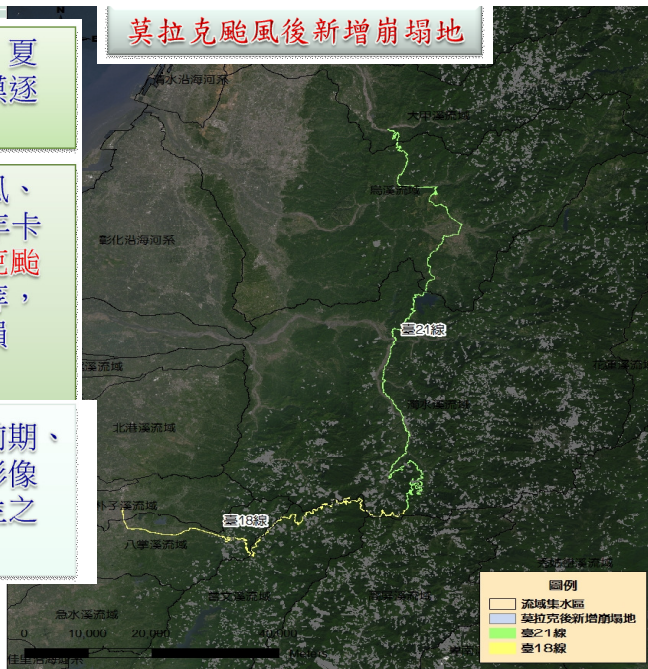
莫拉克颱風後新增崩塌地

本團隊蒐集莫拉克發生前期、後期之衛星影像，經由影像判釋獲得莫拉克事件產生之新增崩塌地

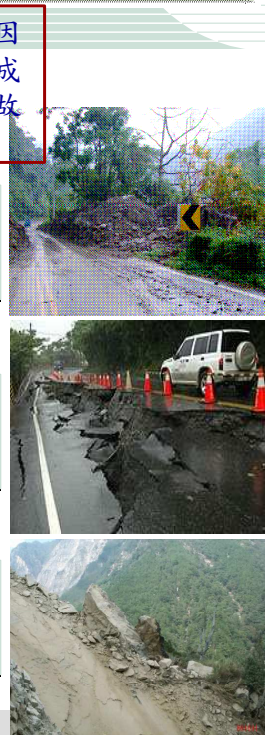
路基下陷  
或缺口  
(道路破壞)

主要來自於道路地基設施破壞所造成之道路損壞，影響因素有降雨量、地層條件及下邊坡毀壞或不穩定等

路基流失  
(下邊坡破壞)

主要來自於道路下邊坡基礎設施設計不佳所造成，影響因素有降雨量及路面漫地流導致下邊坡排水不及造成破壞

「道路破壞」與「下邊坡破壞」，其中路基下陷或缺口的成因可能為道路基礎設施失敗所造成之路面損壞。而路基流失的成因則為道路下邊坡崩塌或穩定度不佳所造成，其成因不同，故本計畫分兩類敘述。詳見期末修正報告P. 2-24~P. 2-25。

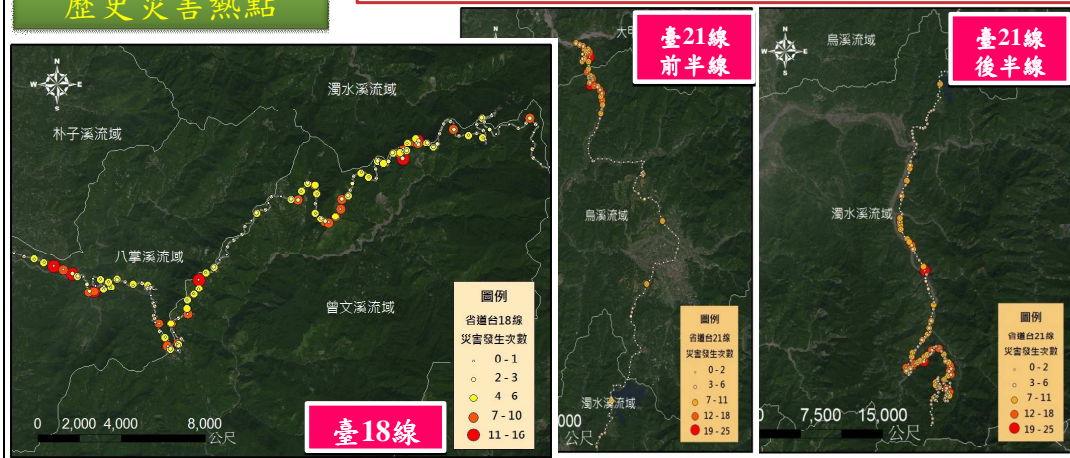
### 山區道路災害頻率

- 彙整統計省道臺18及臺21線1996年-2010年間道路災害資料，主要針對其土石坍方、路基下陷、路基缺口及路基流失受損等資料，歸納災害熱點。

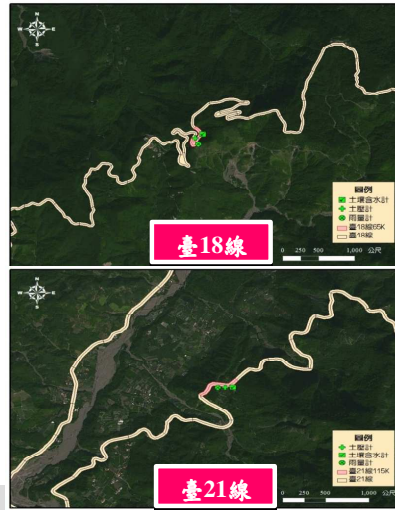
### 監測站監測元件(單站)

項次	監測系統儀器設備	數量
1	雨量計	1
2	土壤含水量計	4
3	土壓計或地滑計	2
