軌道構件缺失人工智慧辨識建置應用－ 系統擴建與宜蘭段現地測試

交通部運輸研究所

中華民國 112 年 3 月

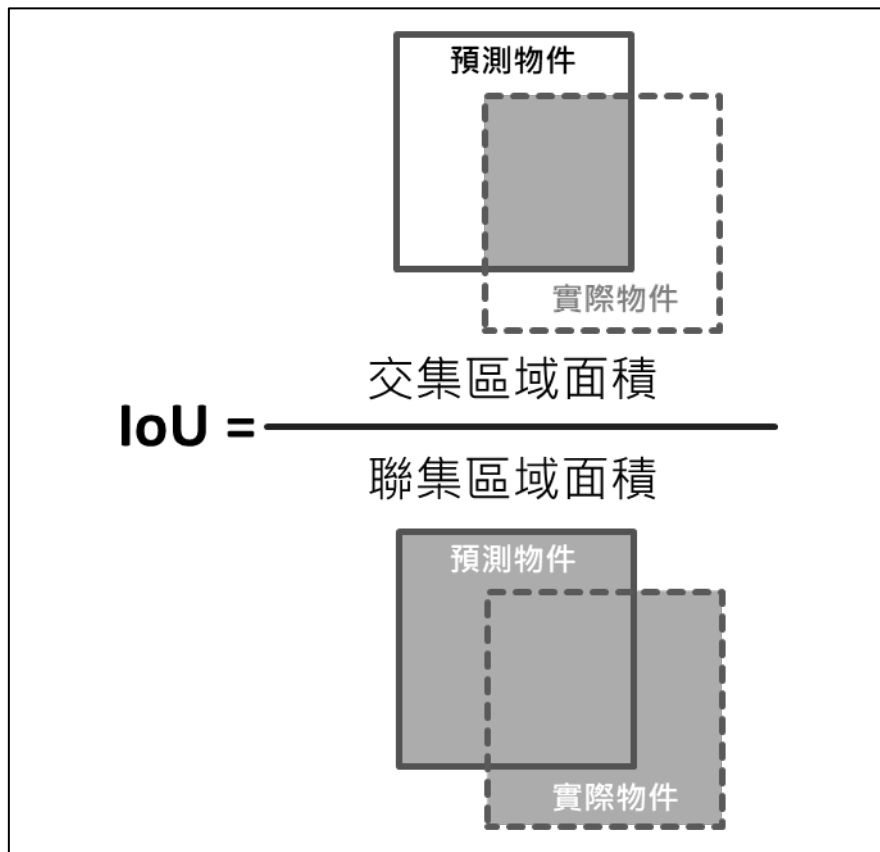
圖 2.1 IoU 定義示意圖

IoU 之定義為實際物件與預測物件之交集區域除以聯集區域面積之比例，如圖 2.1 所示。由於越準確的模型其預測範圍與實際物件位置越相近，因此 IoU 越靠近 1 的結果表示越準確，越靠近 0 的結果表示預測結果越不準確，一般以 $IoU > 0.5$ 認定為該物件預測結果準確(True Positive)。

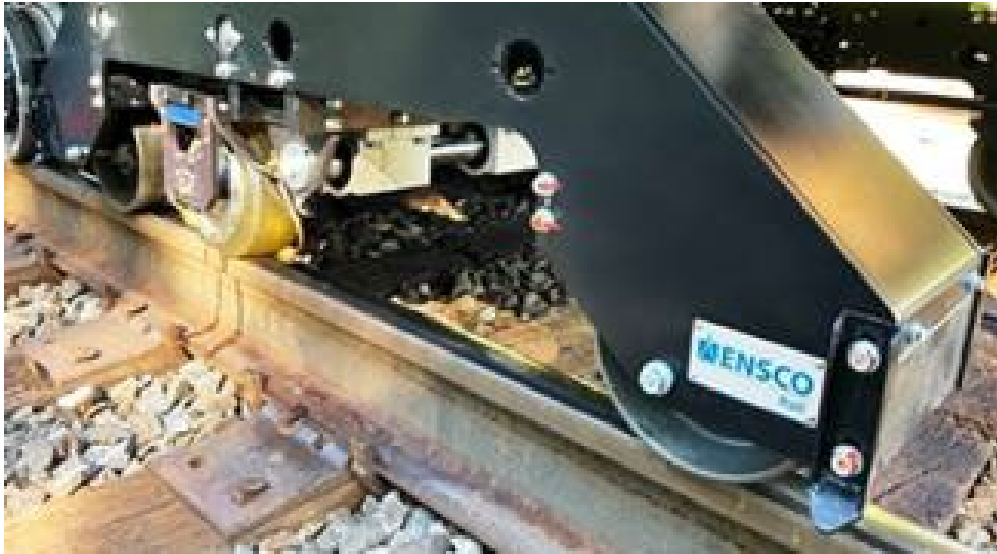
圖 2.4 超音波軌道裂縫檢測

URFS 為 ENSCO 的產品基礎，以超音波方式檢測軌道損傷情形，以防止斷軌及脫軌問題。

在鐵路檢測上，針對軌道缺失異常檢測，ENSCO 提供了各許多不同種類的檢測工具，包含超音波軌道裂縫檢測 Ultrasonic Rail Flaw System (URFS)、軌道量測系統 Track Measurement Systems(TMS)及軌道影像系統 Track Imaging Systems(TIS)，如圖 2.4、圖 2.5、圖 2.6 所示。

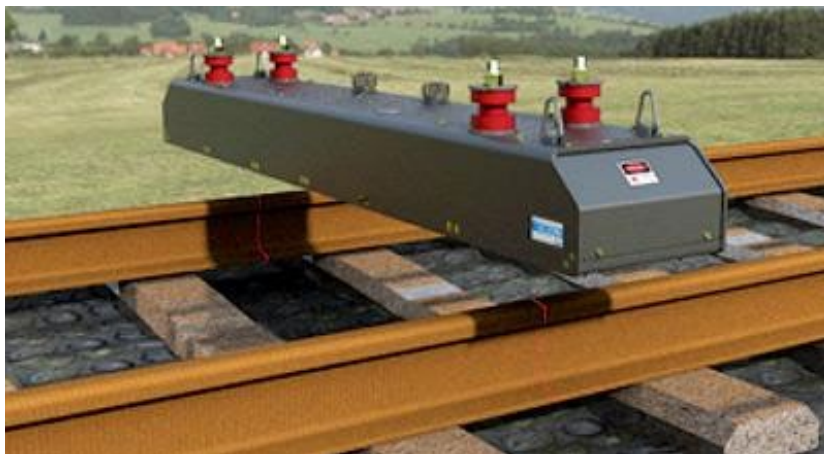
圖 2.5 軌道量測系統

TMS 系統下許多不同工具，主要透過雷射感測技術，提供準確可靠的軌道數據，包含軌道輪廓、枕木、焊接點、連接點、乘車品質、鋼軌品質等量測，可針對鋼軌磨損、枕木弱點...等提供即時回報。

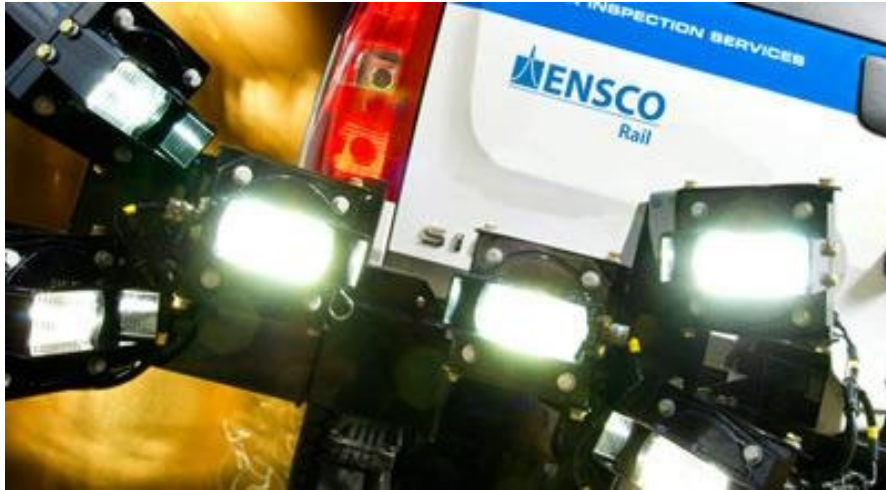
圖 2.6 軌道影像系統

TIS 系統則是主要以高畫質攝影機搭配影像處理技術，透過影像辨識的方式找出各類軌道缺失問題，包含魚尾銲、枕木、扣件、軌頭等部位。其中包含主要負責魚尾銲裂紋檢測的焊接點檢測 Joint Bar Inspection System (JBIS)、負責軌道扣件與枕木檢測的軌道構件檢測系統 Track Component Imaging System (TCIS)、以高速線掃描成像(Line Scan)進行鋼軌表面狀態檢查的 Rail Surface Imaging System (RSIS)。

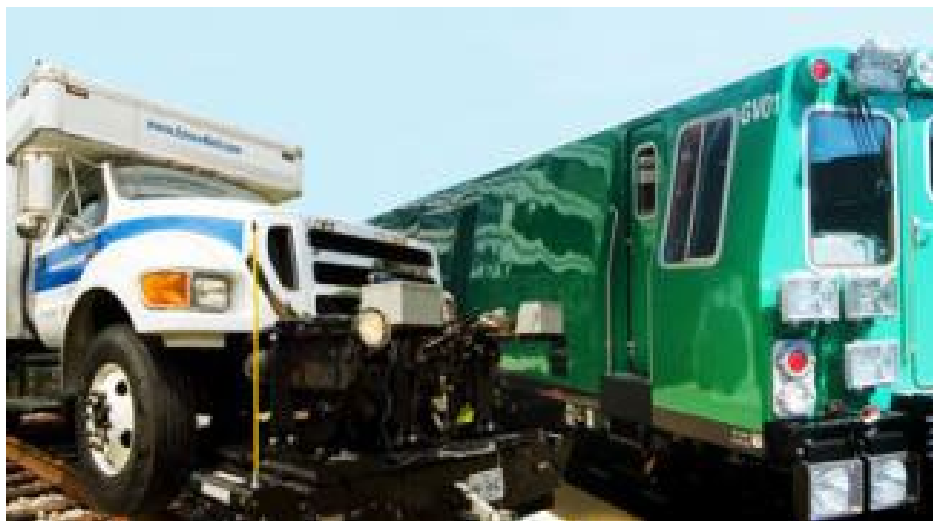
圖 2.7 軌道系統檢測車

ENSCO 長期服務美國鐵路機構，相關檢測設備皆可選購安裝，亦協助客戶打造各類巡檢車(如圖 2.7 所示)。除此之外，ENSCO 也提供單純的鐵路巡檢服務，為沒有巡檢車輛的業者提供軌道安全確認。

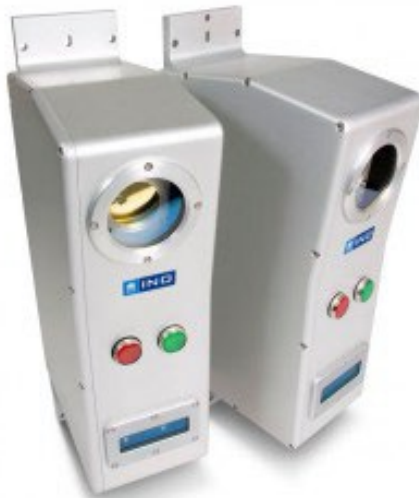
圖 2.8 LRAIL 感測裝置
資料來源：Pavemetrics 網站

由加拿大公司 Pavemetrics 開發的 Laser Rail Inspection System (LRAIL) 為一組由兩個感測裝置所組成軌道檢測系統(如圖 2.8 所示)，該裝置依客戶需求可安裝於不同位置，如軌道工程車之車頭車尾、高軌卡車(High-Rail Truck)、拖車等(如圖 2.9 所示)。

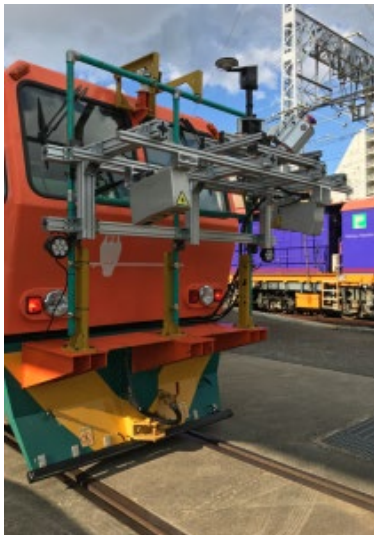
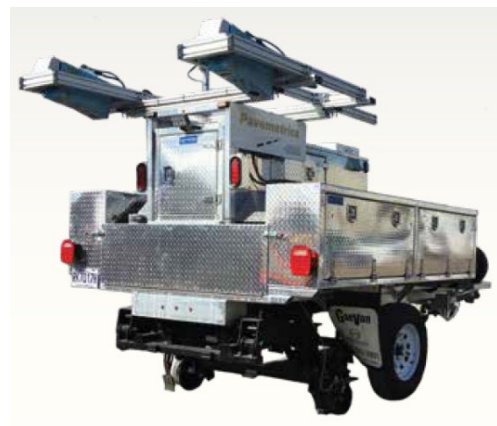
圖 2.9 LRAIL 感測裝置安裝自由

安裝於巡檢車輛

安裝於拖車

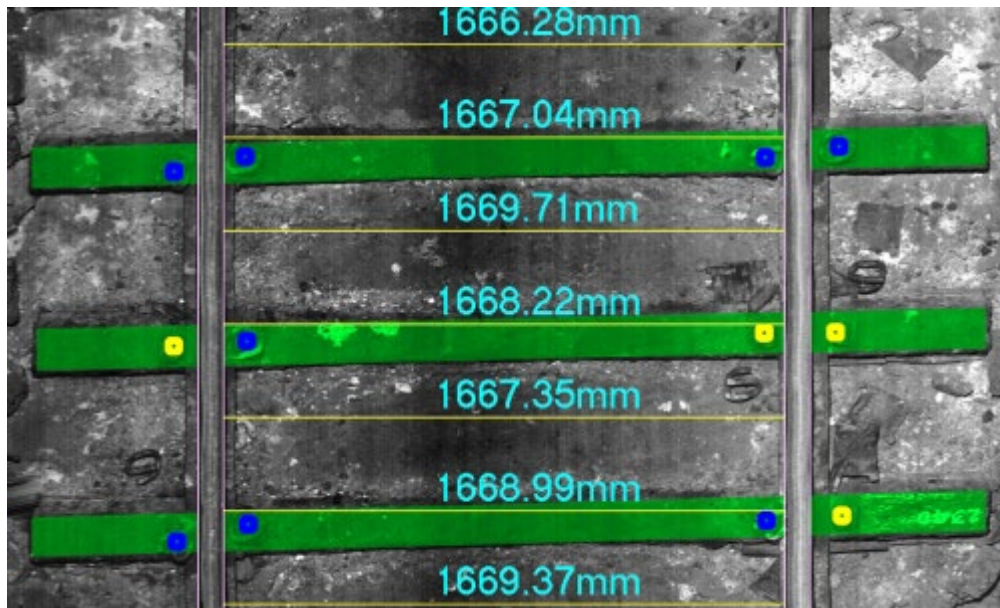
圖 2.10 LRAIL 偵測結果(軌道幾何偵測)

1. 變動檢測 Change detection
2. 木質枕木檢查(位置、歪斜角度、裂縫、斷裂、腐爛、缺少道釘)
3. 混凝土枕木檢查(位置、歪斜角度、裂縫長度、裂縫深度、裂縫寬度)
4. 扣件檢查(位置、種類、鬆脫、缺失、破壞、遮蔽)
5. 岔心檢測(位置、TPOC、磨損)
6. 尖軌檢測(位置、趾端偵測、踵端偵測)鋼軌表面
7. 鋼軌接頭偵測與縫隙檢查
8. 鋼軌踏面缺失(剝離、裂縫)
9. 軌道軌距、水平、方向及高低檢測
10. 軌頭及軌腹磨損

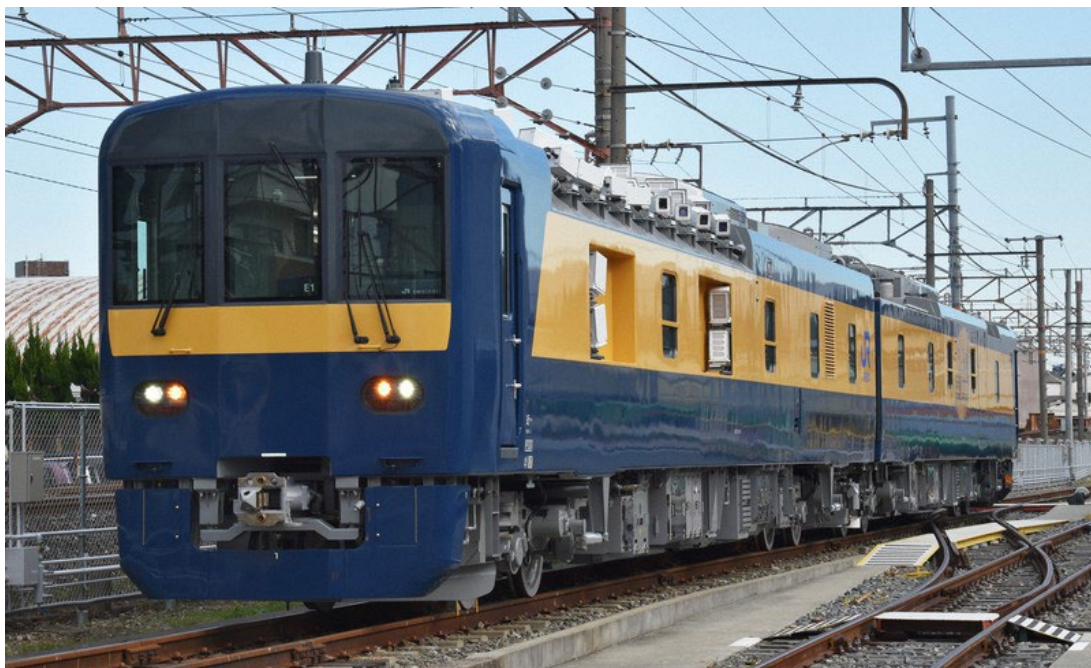
圖 2.11 DECA741 列車外觀
資料來源：日本每日新聞網^[24]

然而，在車頂線路、集電弓、軌側設備的狀態，仍以目視檢查為主流。因此在 2021 年，西日本鐵道公司(JR West)宣布投入採用 AI 影像辨識進行。全新的 DEC741 列車(如圖 2.11 所示)，僅有兩節車廂，在車頂、車側與車底總計裝設 64 組攝影機與 44 組補光設備(如圖 2.12 所

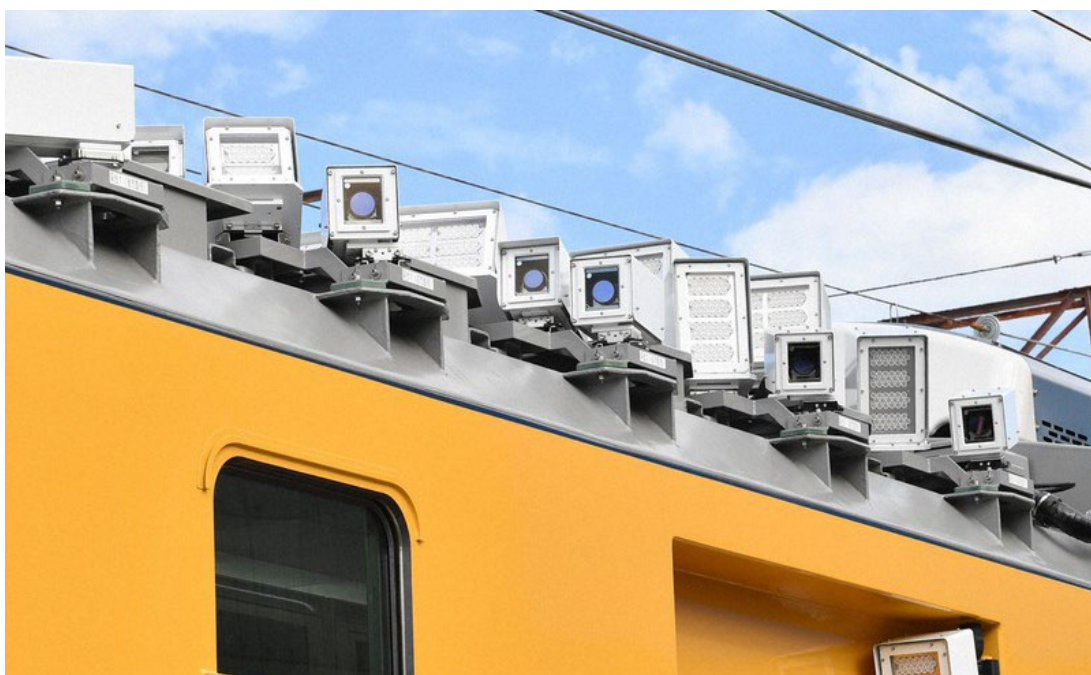
圖 2.12 DECA741 列車總計設有 64 組攝影設備
資料來源：日本每日新聞網^[24]

示)，可在運行速率 100km/hr 環境下，對軌道、電氣設施與號誌設備進行取像，並透過人工智慧辨識軌道及其他設備缺失。

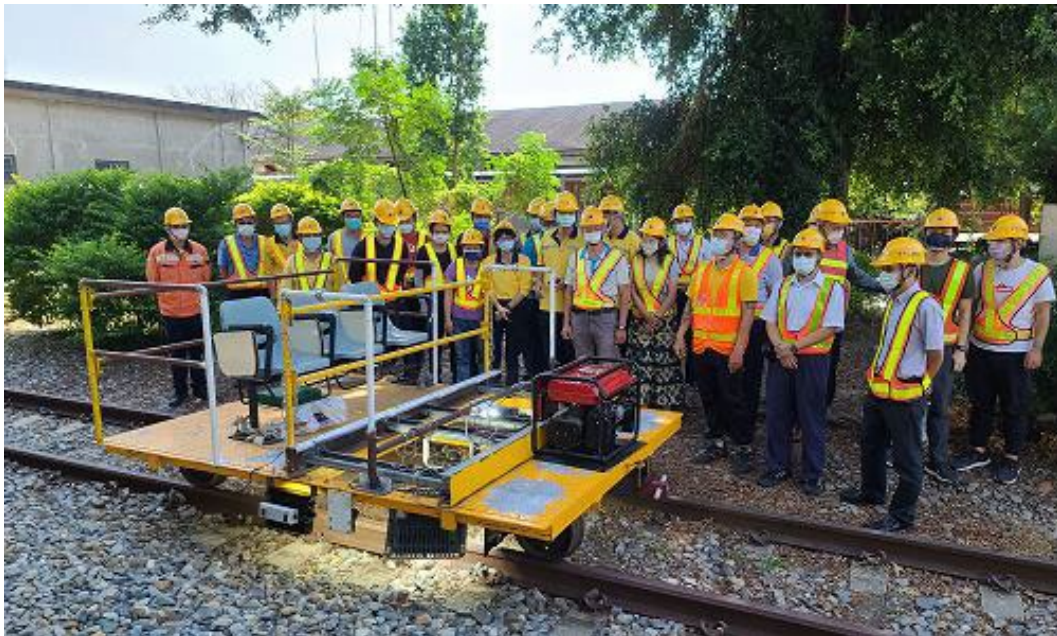
圖 2.15 前期計畫平車設備安裝設計

由於本系列計畫尚屬研究實證階段，運行上，主要利用臺鐵局提供之平車設施，透過支架將 GoPro9 攝影機、補光燈、定位設備、電腦及發電機等設施固定於平車上(如圖 2.15 所示)，安裝與架設具有一定困難度。且由於本技術發展上在實證階段，僅蒐集少量圖資，難以累積錯誤樣本，因此準確度仍有待逐步提升。

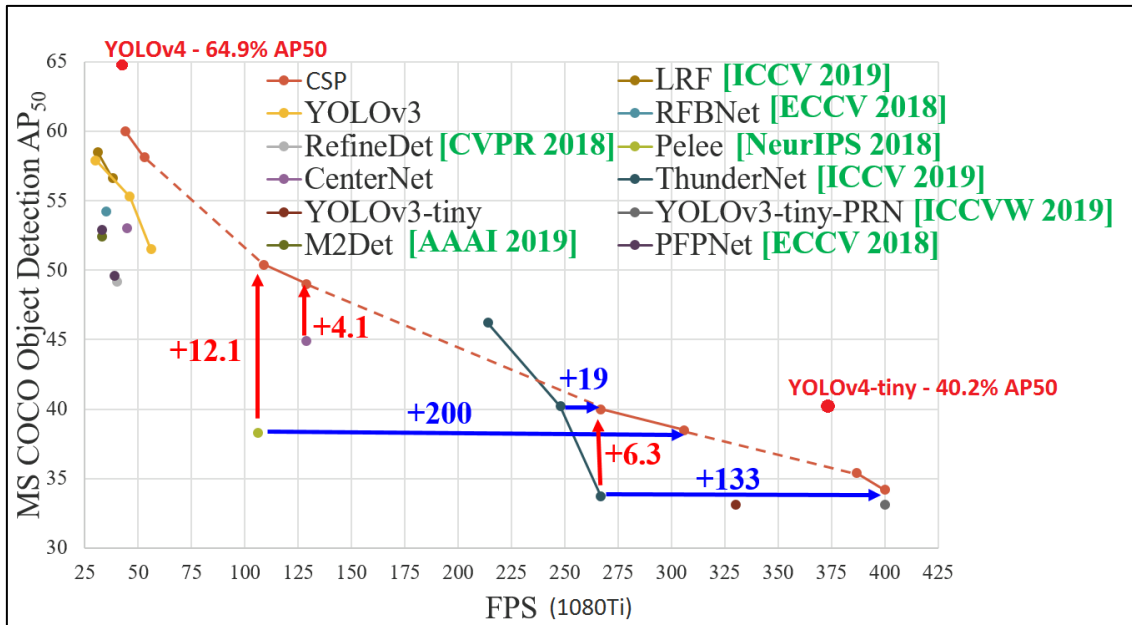
圖 3.5 YOLOv4-tiny 與其他模型效能比較圖

YOLOv4-tiny 演算法是基於 YOLOv4 的精簡版，模型架構之參數只有 600 萬相當於原來的十分之一，YOLOv4-tiny 大幅縮減神經網路中關於特徵抽取網路之架構，以達到模型加速效果，相較其他演算法具有運算速度更快的好處，如圖 3.5 所示。同時 YOLOv4-tiny 整體網路架構共有 38 層，具備有多任務、端到端、注意力機制和多尺度的特點。多任務意即同時間可以完成目標的分類與回歸，實現參數共享避免過擬合，否則會造成此模型於實際場域運行時效果不佳的現象；端到端即模型接收圖像數據後直接給出分類與回歸的預測結果；注意力機制是重點關注目標區域特徵進行詳細處理，可以提高處理速度；多尺度的特點是將經過下採樣和上採樣的數據相互融合，其作用是能夠分割出多種尺度大小的目標。

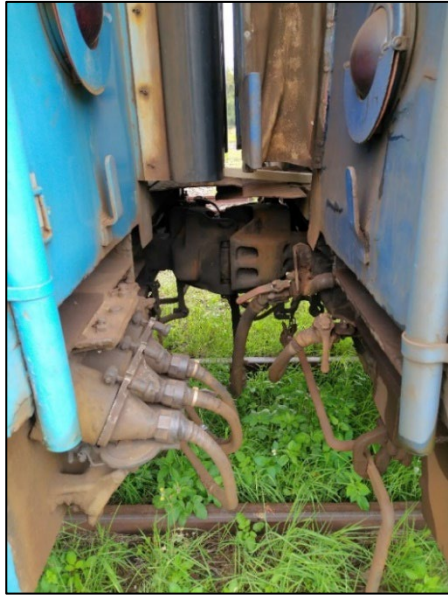
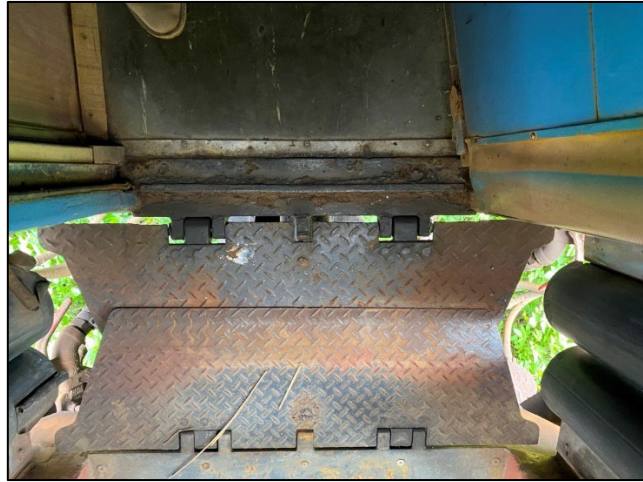
圖 3.9 復興號車廂外掛點位-車廂踏板位置

因此，本計畫提出可快速拆裝的模組化架構設計，中心支架利用重物固定於復興號車廂內部，向外延伸一組左右支撐架，作為攝影機及補光燈加裝固定之用，軌道構件巡檢模組的設計與安裝規劃(如圖 3.8、圖 3.9 所示)，實際安裝成果請參考第 4.1 節。

車踏板安裝時會分離

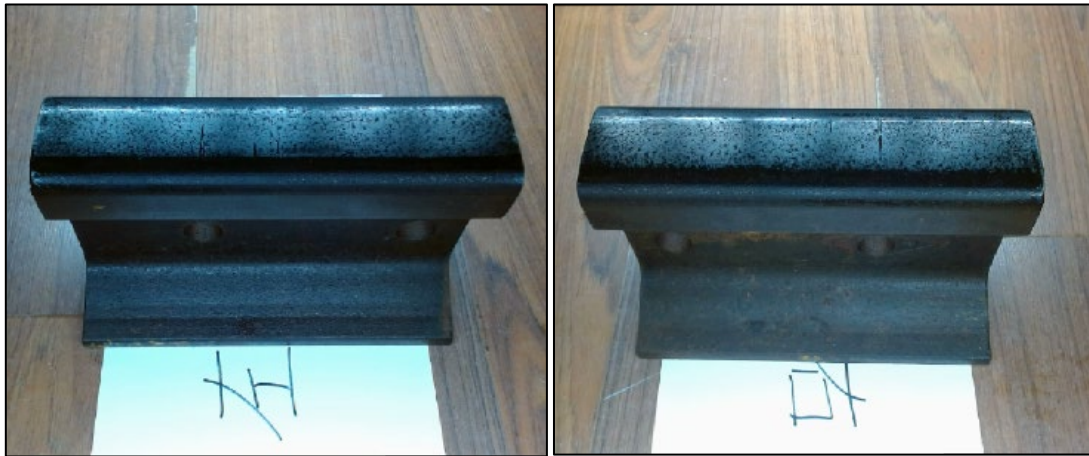
圖 3.12 左、右側的軌道腹部與踏面影像畫面

案應用需求可以看到鐵軌左右側的軌道腹部與軌道踏面資訊，如圖 3.12 與圖 3.13 所示。

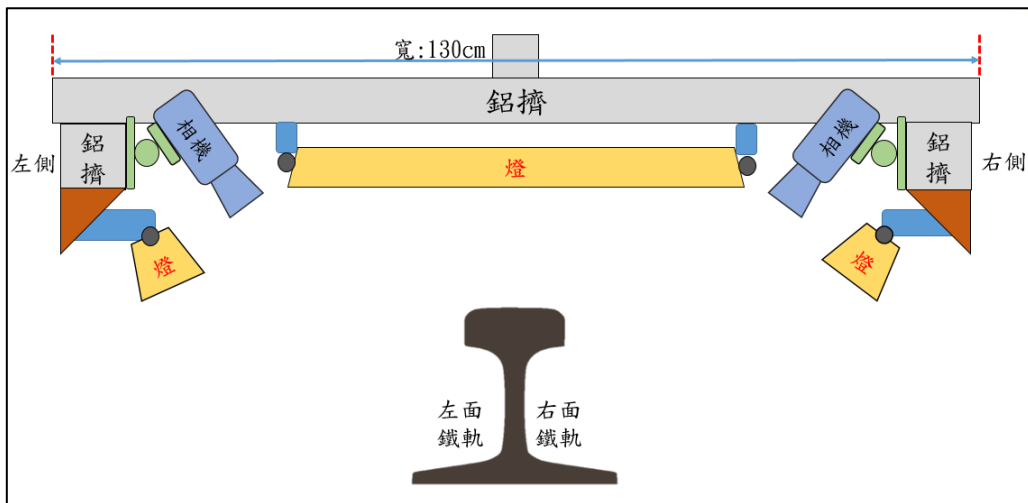
圖 3.14 軌道構件單軌檢測模組側視圖

承上，在軌道構件的影像採集機構部分，本計畫規劃單邊鐵軌將使用二路攝影機並同時搭配 2 至 4 盞補光燈，進行軌道影像蒐集與辨識之用；在與臺中工務段成員的需求訪談中了解到，在前期計畫中有發現軌道巡檢作業需要大量補光設備，因此額外準備 2 盞補光燈，在進行後續軌道作業時，將會視現場採集資料需求，再針對影像前後方向進行光線補強作業，如圖 3.14 與圖 3.15 所示。期中階段，本計畫針對採集機構設計進行再優化，設計出一組可同時提供影像採集設備安裝之結構，並安裝足量補光燈，如圖 3.16 所示。

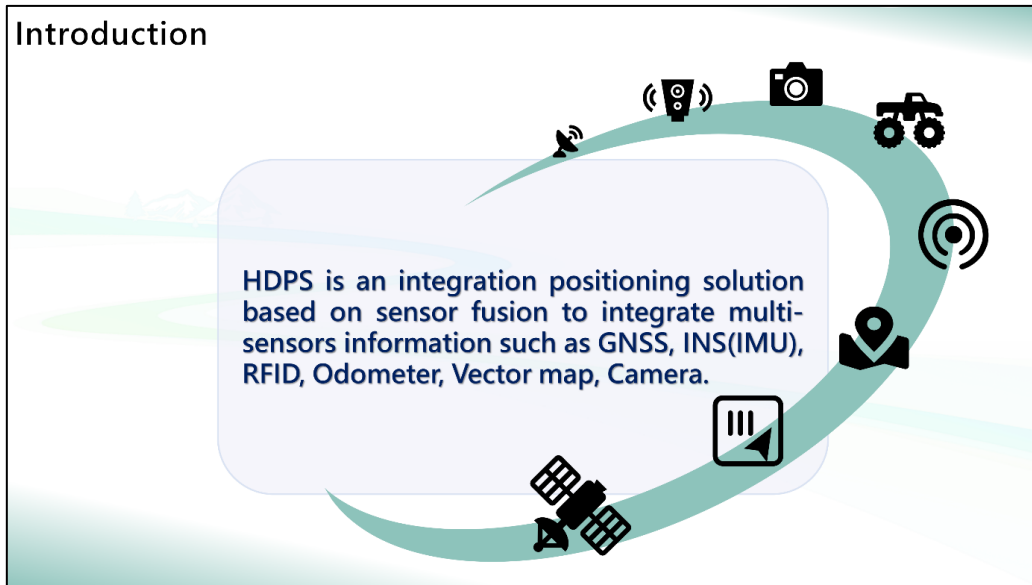
圖 3.18 精準定位系統組成

精準定位系統是基於感測器融合之整合位置解決方案，其資料來源主要包含：全球導航衛星系統(Global Navigation Satellite System, GNSS)、慣性導航系統(Inertial Navigation System, INS)、無線射頻辨識(Radio Frequency Identification, RFID)、軌道圖資(Vector Map)、里程表(Odometer)、攝影機(Camera)等(如圖 3.18 所示)。本計畫使用之精準定位系統原理及介紹如下：

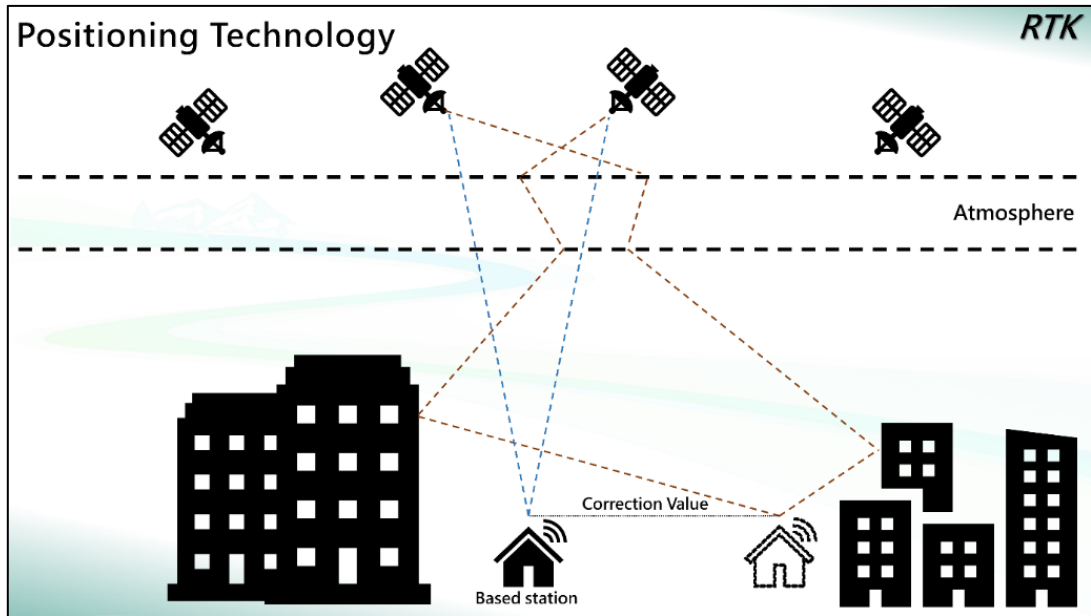
圖 3.21 即時動態定位技術

即時動態定位技術乃利用衛星達到即時精準定位的一種技術，方式為同時在參考站與移動站接收衛星資料，透過通訊設備，將參考站的觀測資料傳送給移動站，移動站再透過差分計算，可以在移動時及時獲取精準的定位座標(如圖 3.21 所示)。

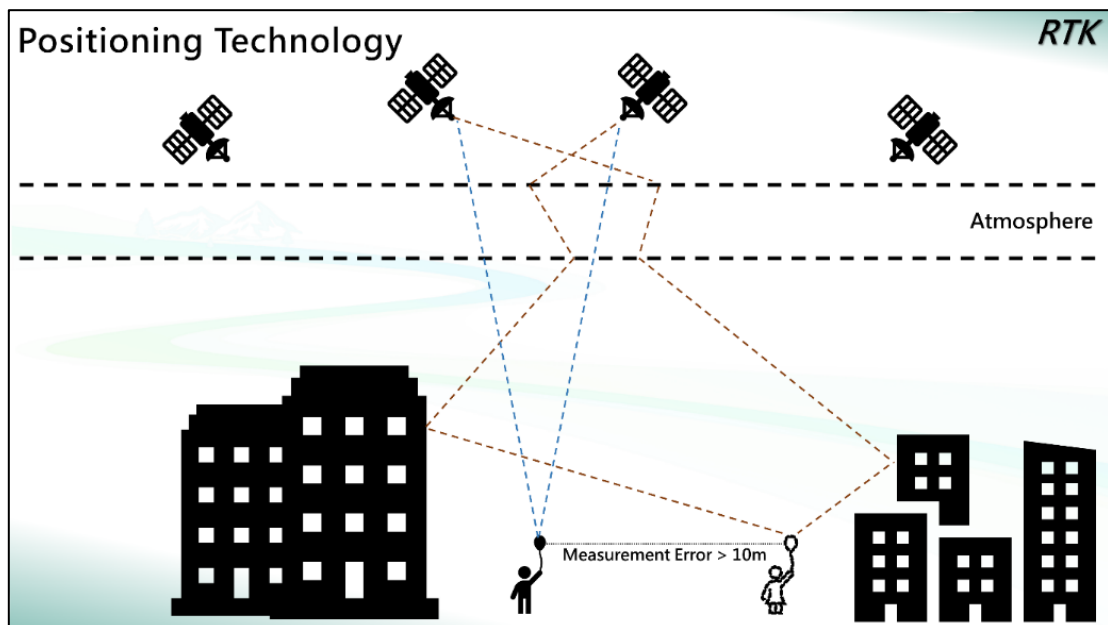
圖 3.22 衛星定位系統於都會區使用之挑戰

然而在都市中大樓林立，接收器接收之衛星訊號可能不是直接來自於衛星，可能是經由大樓間反射或是各種障礙物反射得來，由於接收器是藉由訊號傳遞時間藉此得出位置，障礙物反射回來的訊號已有相當的誤差，這也是衛星定位在都會區常會定位不準的主要原因之一(如圖 3.22 所示)。

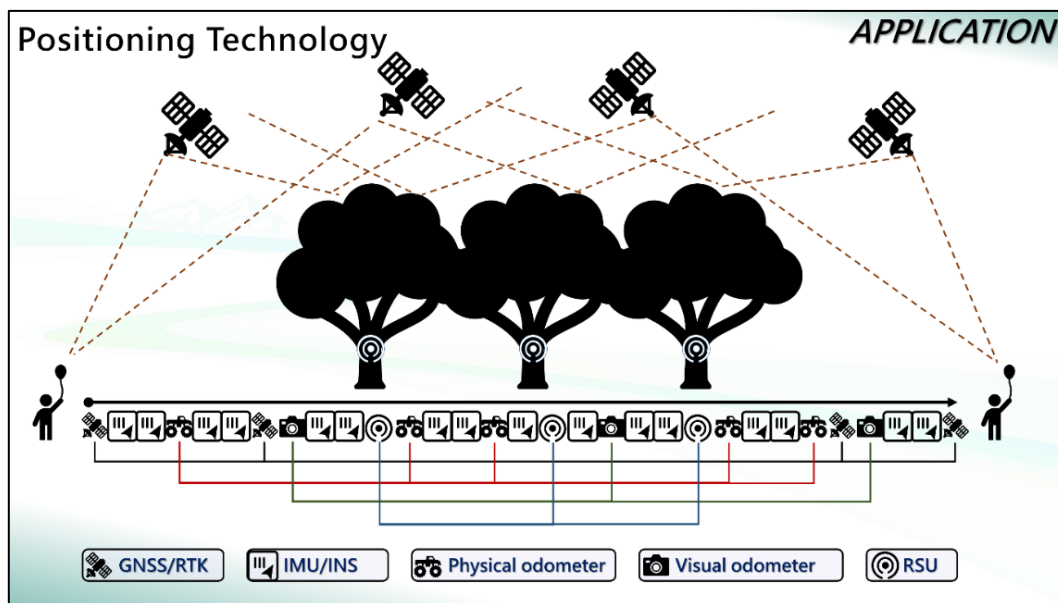
圖 3.26 結合多元感測器之定位應用

整個精準定位系統將會根據不同環境狀況、感測器資料獲取狀態配合融合演算法動態地調整各個感測器的權重，使得列車無論在開闊空地、都會區、遮蔽區間、隧道皆能取得位置(如圖 3.26 所示)。

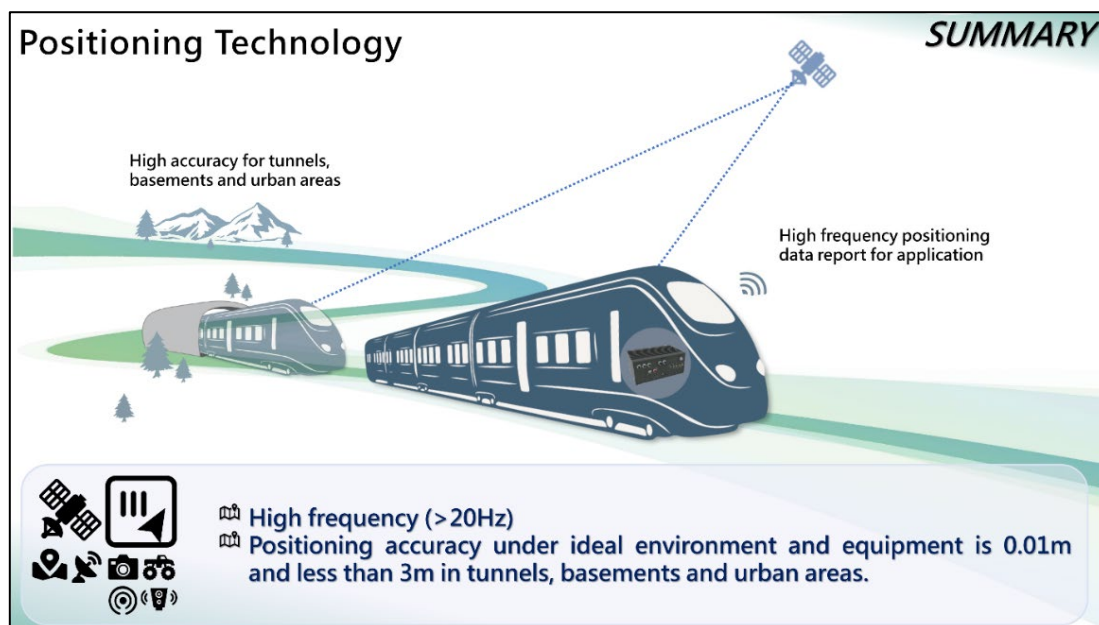
圖 3.27 精準定位系統特色

精準定位系統除了在各種環境下皆能提供高精準的定位資訊外，也可提供高達每秒超過 20 次的位置回報頻率，在理想的環境及設備條件下，更可達到公分級的定位精度以及 3 公尺誤差範圍內的準確度在隧道、地下室及都會區環境(如圖 3.27 所示)。

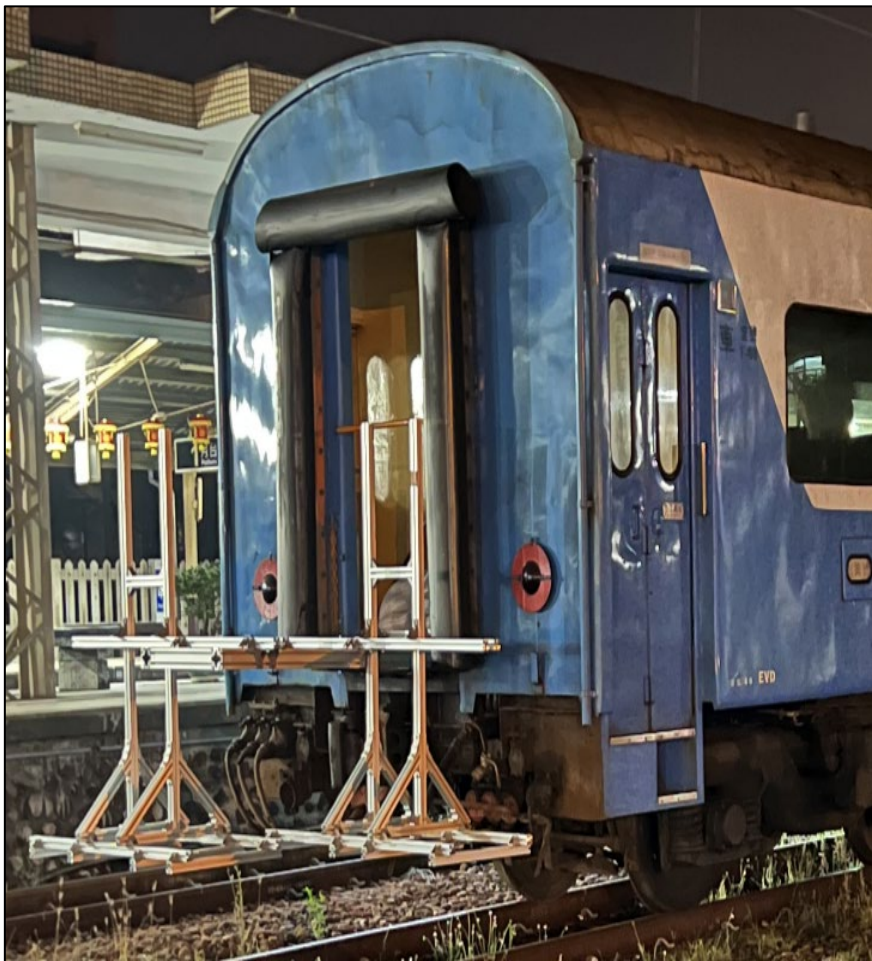
圖 4.1 復興號實車安裝影像採集機構

本計畫所規劃的軌道構件缺失辨識系統安裝於臺鐵局復興號車輛上(如圖 4.1 所示)，並於 2022 年 5 月，配合臺鐵局臺中工務段，安裝補光燈與相機後進行實車安裝影像採集設備檢測軌道構件作業(如圖 4.2 所示)，車內錄製軌道構件影像畫面如圖 4.3 所示。依本計畫安裝經驗，若支架機構已預先安裝於車廂，純架設相機與燈光和電腦電源設備，約需 2 個小時之內的工作時間可完成。未來如若依據本計畫提供的固定架設位置規劃，出發前的準備作業預估將可大幅下降至 1 個小時內完成。

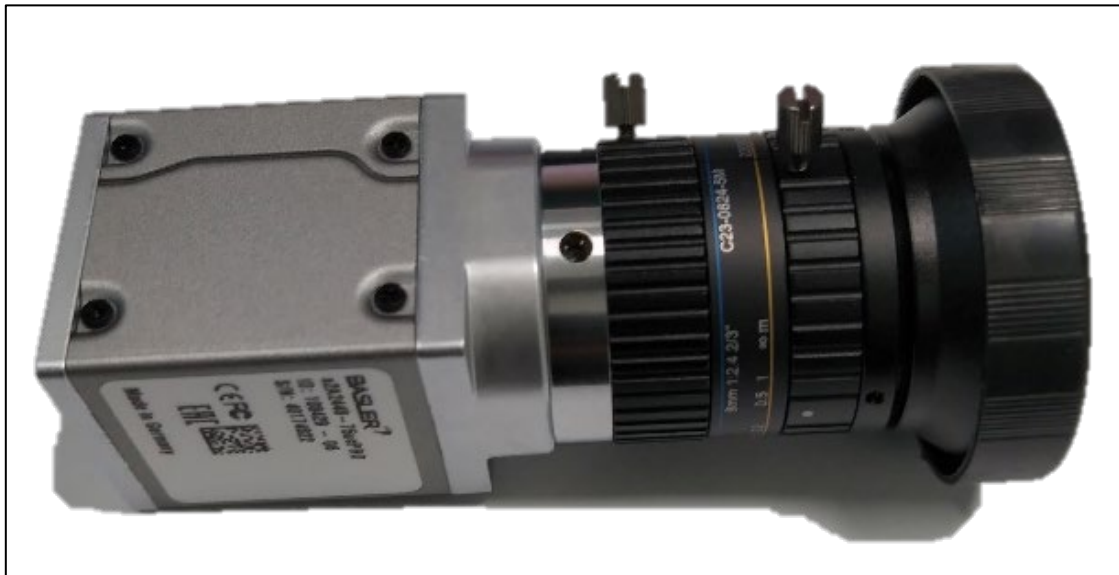
圖 4.4 本計畫選用設備圖示-攝影設備

本計畫採用的檢測設備部分，針對影像擷取設備是採用 Basler_a2A2448-75ucPRO 型號的攝影機，該設備接口為 USB3.0，相機配有 Sony IMX547 CMOS 芯片，幀速率達 70 fps 以上，分辨率達 500 萬像素，並搭配 8mm 的鏡頭，配合使用原廠提供的 5 米 USB 傳輸線(如圖 4.4 所示)。

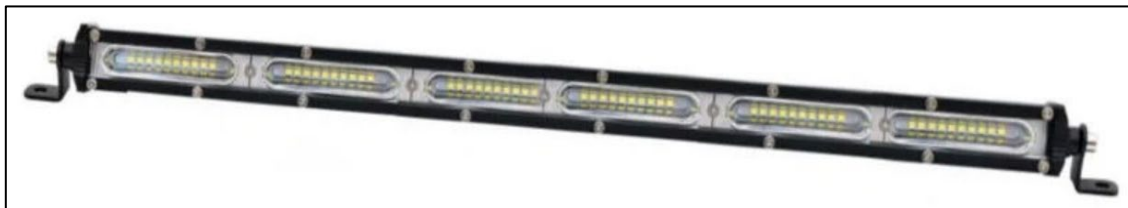
圖 4.5 本計畫選用設備圖示-補光燈設備

因為鐵軌物件是屬於長型狀物件，故選擇的補光燈部分將選用長度達 48cm 的 45 瓦白光長排燈，燈光光源配合鐵軌物件可以均勻散佈在鐵軌踏面與腹部面積之上(如圖 4.5 所示)。

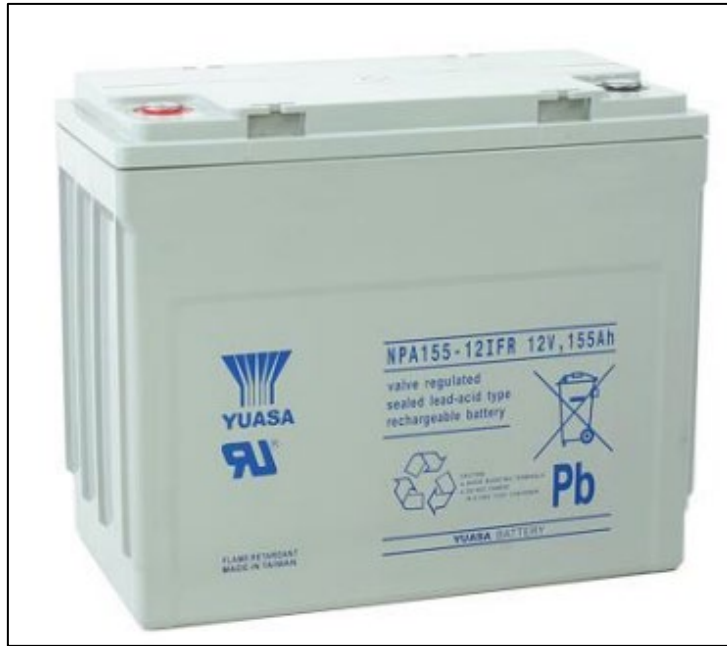
圖 4.6 本計畫選用設備圖示-電池設備

電源部分選擇使用湯淺牌的深循環電池，型號規格為 NPA155-12IFR，電池具備 12V 155AH 的容量大小，此電池容易保養，不會洩漏電解液，有防爆設計因此有很大的安全性(如圖 4.6 所示)。本電池因為具備一定的長效供電能力，故設備本身具備一定的重量，未來如果使用單位方便直接提供車上電力系統，將可以自行選擇替換供電方式，以便縮減人力搬運以及後續的蓄電作業。

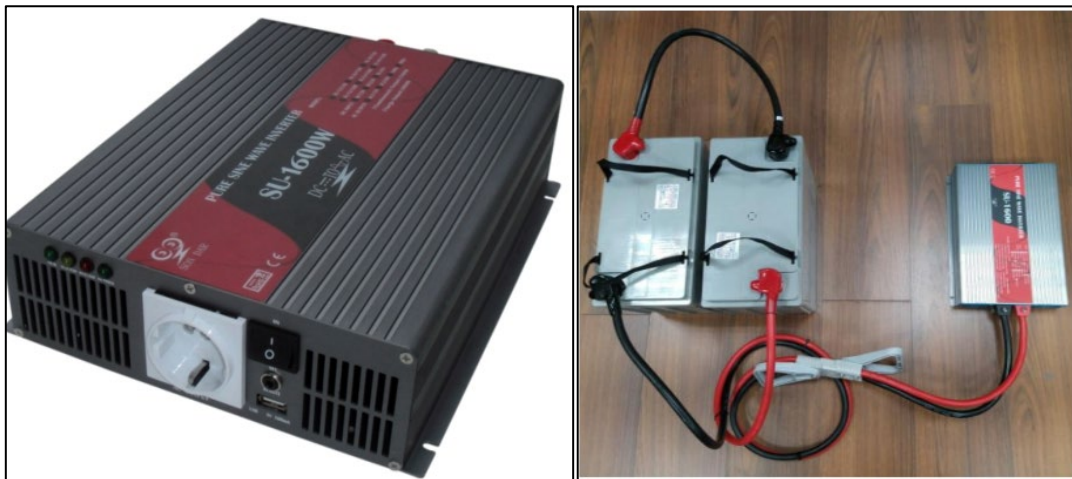
圖 4.7 本計畫選用設備圖示-電源逆變器設備

在電源逆變器的部分，選用的型號為 SU-1600W 純正弦波的電源轉換器，其具備全方位保護：輸出短路、輸入高壓、低壓超載、過溫保護，也因為是正弦波所以對電器供電效果相對比較好，也讓設備的使用壽命可以更長久，該設備瞬間功率可達 3200W(如圖 4.7 所示)。

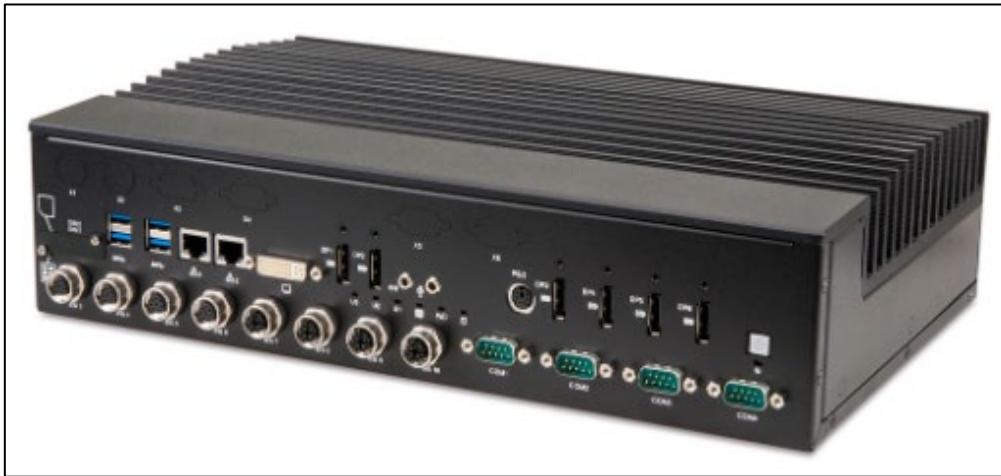
圖 4.8 運算主機設備 AVA5500

最後，本計畫的運算設備，原規劃選擇使用工業電腦 ADLINK 型號 AVA5500，搭載 Ubuntu 16.04 作業系統，附掛使用 RTX3000 顯示卡，此設備通過 EN50155 standard, method EN61373: 2010, Category 1 Class B 的振動測試與 EN50155 standard, method EN61373: 2010, Category 1

Class A & Class B 的搖晃測試，AVA5500 應可完全適用於軌道交通的應用需求，設備外觀如圖 4.8 所示。(詳細規格可參閱附錄一)

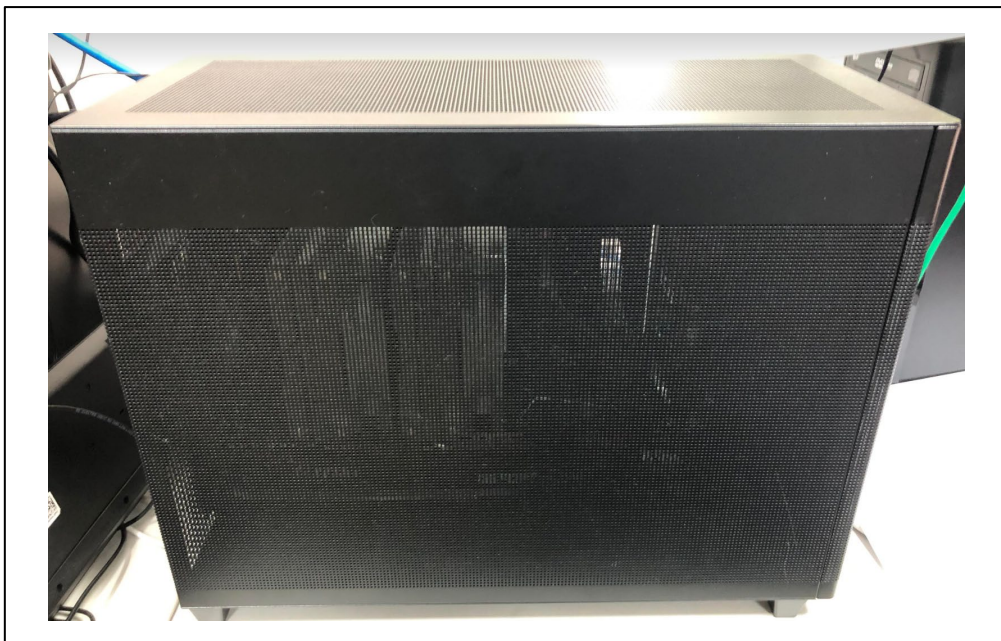
圖 4.9 本計畫選用設備圖示-自組邊緣運算設備

經過在臺鐵局臺中段測試過後，由於該硬體具備一定的採購成本且採購期程恰逢國際缺原物料導致無法於案內完成實作驗證，加上本計畫非應用於正式提供載客的營運列車上，因此，最終優先改以自組邊緣運算設備，搭載獨立顯示卡(Nvidia RTX 3090) 搭載 Ubuntu 16.04 作業系統(如圖 4.9 所示)。

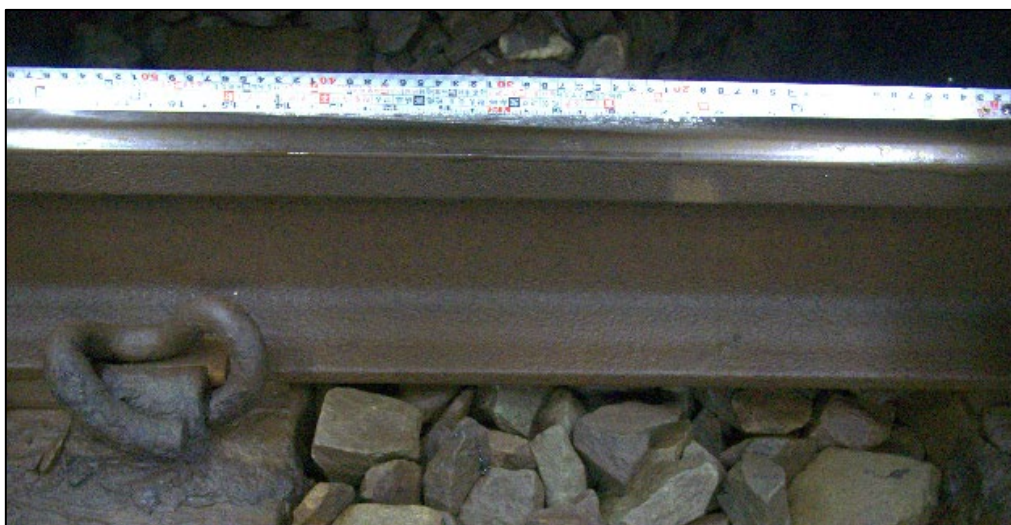
圖 4.10 相機畫面 FOV

分析相機設備錄取之影像資料，透過計算可以得知 60km/hr 的車速與相機取像關係，可以得知當時速 60km 時每秒的移動距離為 1667cm(四捨五入計算)，再透過現場測量使用的相機感測器的 FOV 寬度為 58cm(如圖 4.10 所示)，經由計算後得知後續相機感測器設備至少要能達到每 34.4 毫秒擷取一張照片，如(3-2)式所示；時速 30km 相關計算公式亦如(3-1)式，提供參考。本計畫初期選擇使用的設備可經由電腦透過測試與設定可以穩定擷取每 27 毫秒一張的照片(如圖 4.11 所示)，表示當系統能以每時間單位內穩定的擷取影像的條件下，連續影像幀與幀之間的内容資料將會具備重疊的特性，當然後續調整系統機構時，FOV 如有改變異動時也可以透過如表 4-1 的表格做調整擷取影像參數。

$$30\text{km/hr 車速} = \frac{1000 \text{ 毫秒}}{\frac{834\text{cm}}{58\text{cm FOV 寬}}} = 69.5 \text{ 毫秒要擷取一張影像} \quad (3-1)$$

$$60\text{km/hr 車速} = \frac{1000 \text{ 毫秒}}{\frac{1667\text{cm}}{58\text{cm FOV 寬}}} = 34.4 \text{ 毫秒要擷取一張影像} \quad (3-2)$$

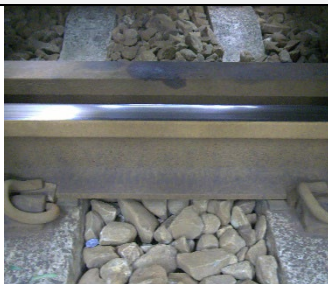
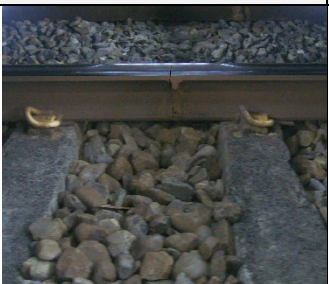
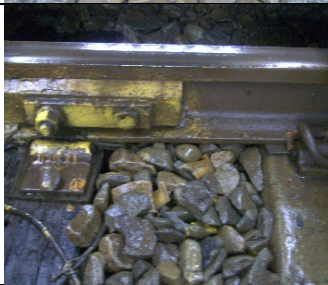
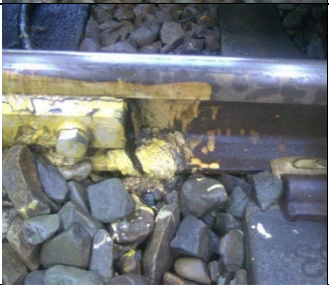
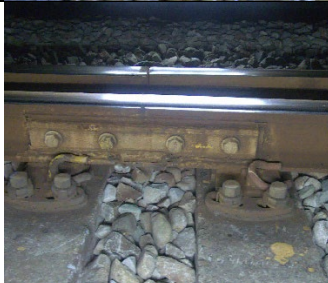
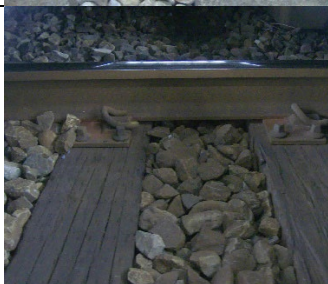
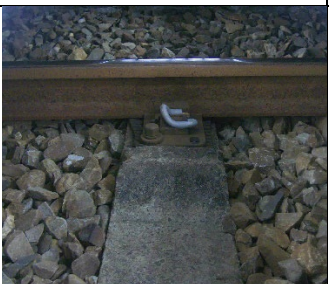
物件名稱	正常圖資	異常圖資	異常說明
rail_crack 鋼軌裂縫

軌腹鋼軌裂縫
splice_bar_x 魚尾鉸缺失

魚尾鉸裂縫
splice_bar 正常魚尾鉸

螺栓脫落
rail_screw_break 道釘缺失

道釘缺失

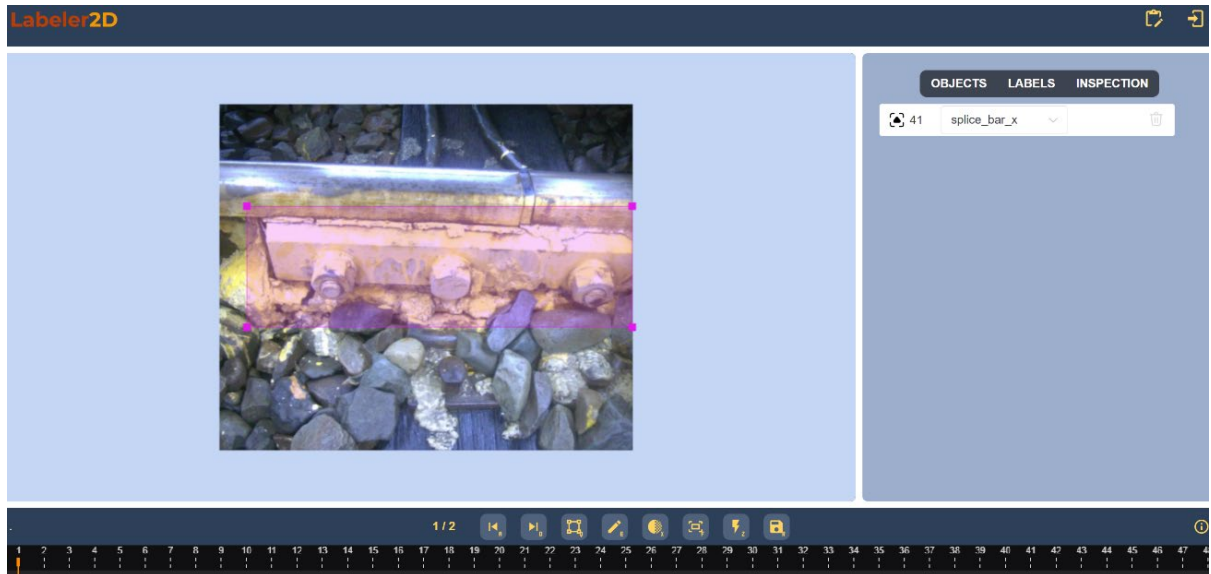
圖 4.12 圖資標記作業示意

本計畫自 2022 年 5 月起分別於臺鐵局臺中段及宜蘭段蒐集大量圖資後進行標記，標記軟體會將影片逐幀顯示於螢幕上，標記人員需確認畫面中的物件是否為目標物件，再利用框選工具將畫面中需要標記的物件框出位置，並為此物件選擇所屬類別；單一畫面中若存在兩個以上不同的物件，則需要分別框選位置與標記類別，標記作業如圖 4.12 所示。

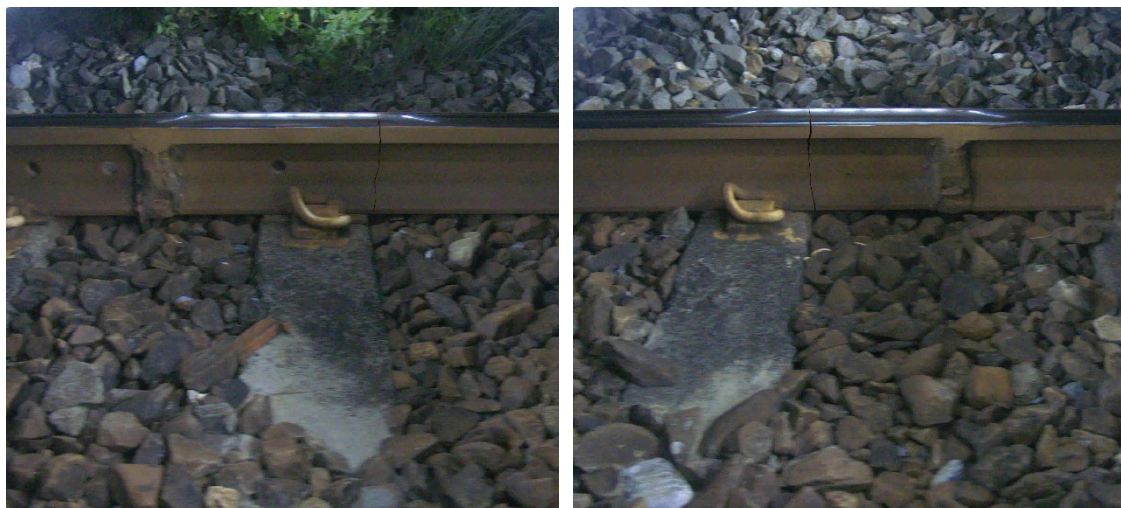
圖 4.13 合成軌腹裂縫示意圖

為使 AI 模型可以更準確，需要使各類型物件數量更為平均、瑕疵類型更豐富。然而，由於目前道班同仁軌道維護狀態良好，所蒐集之影像中幾乎無法找到軌腹、銲接處與魚尾鈹之裂縫圖資。因此，在臺鐵局的鐵路專家協助下，本計畫參考國內外軌道構件缺失紀錄照片，透過影像合成方式，在本地計畫中所蒐集的圖資上增加軌腹、銲接處與魚尾鈹裂縫資料(如圖 4.13、圖 4.14、圖 4.15 所示)。

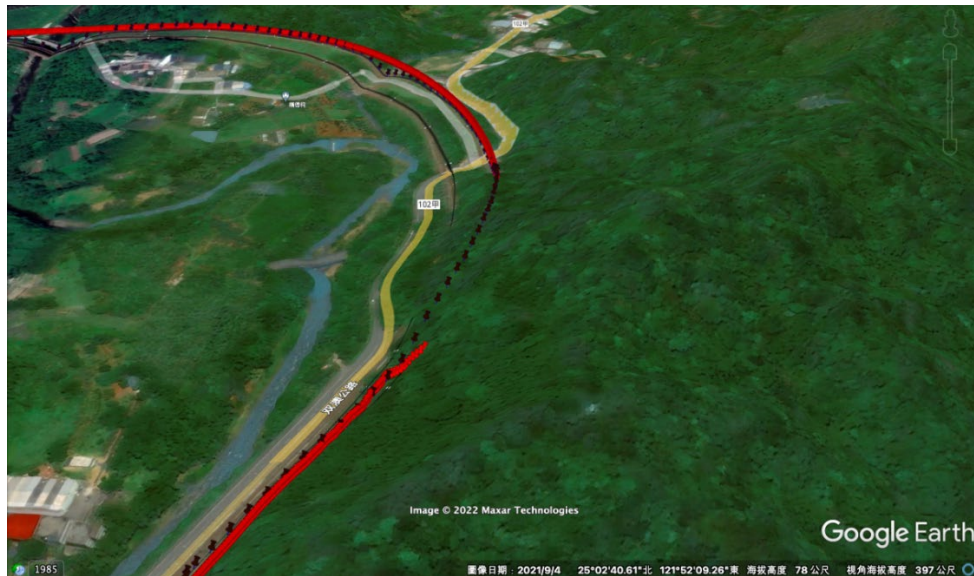
圖 4.21 隧道段定位結果

如圖 4.21 所示，可發現紅色點於隧道段出現中斷，因此可推測 GoPro 系統在隧道段無法有效定位，而藍色點位仍穩定記錄定位資訊，主因為本計畫所採用各式感測器融合之定位系統，因此在隧道中單一 GPS 訊號失效，並不會完全喪失定位功能，於沒有 GPS 訊號之環境下，依然可以提供高精準度的定位資訊。於長隧道中，也不影響本計畫多感測器資料融合的定位效果，可持續提供相對高品質的定位資訊。(如圖 4.22 所示)

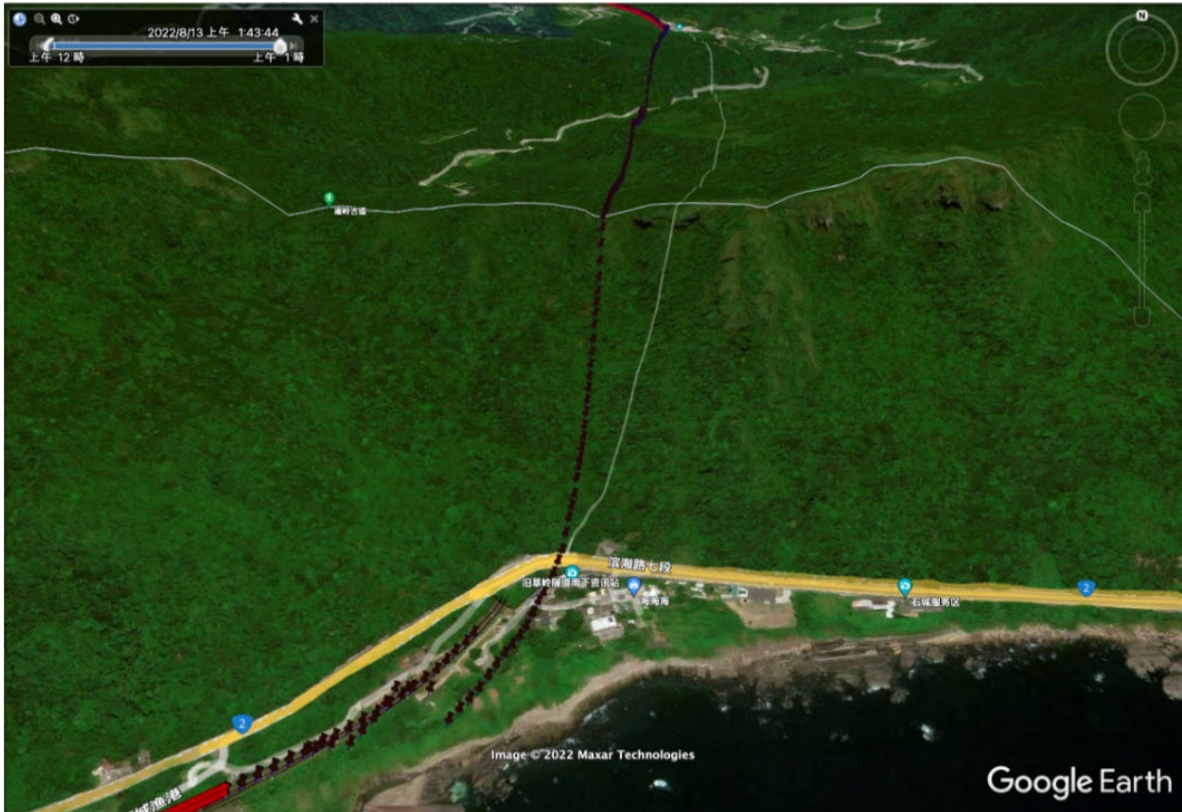
圖 4.23 長隧道定位結果

如圖 4.23 經過一段相當長的隧道，精準定位系統依然可以持續提供定位資訊，由於損失衛星定位來源，定位誤差隨著時間持續累積，但於離開隧道進入透空區域後，隨即又修正恢復至正常軌跡。

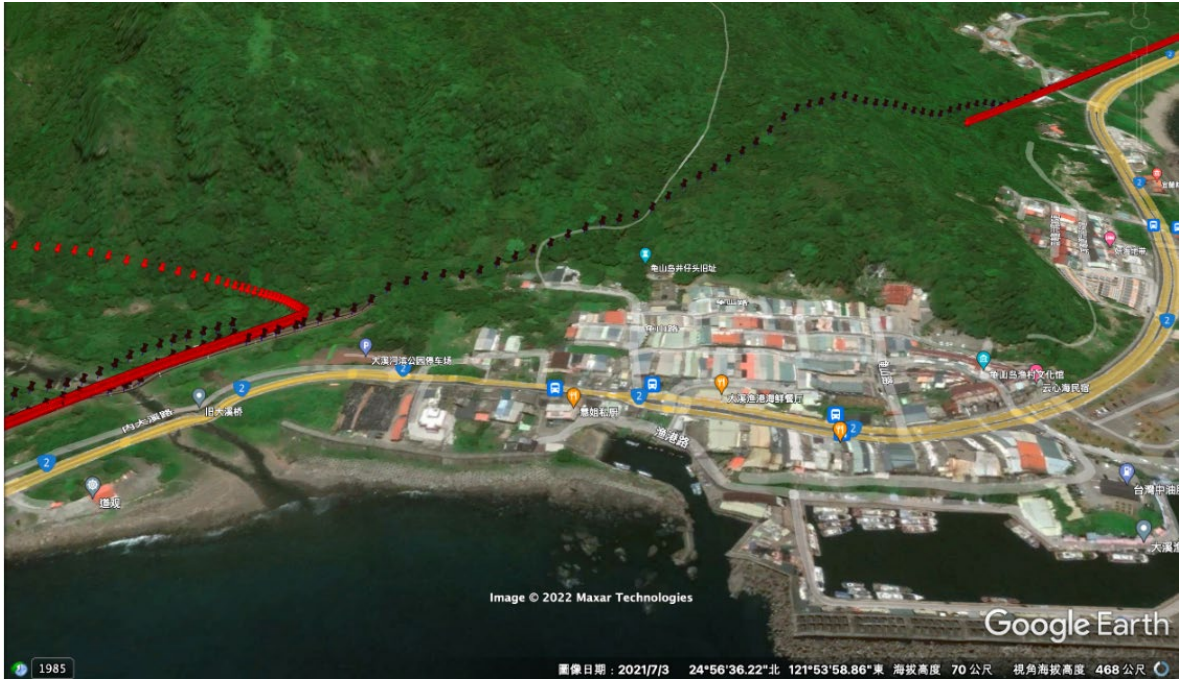
圖 4.24 隧道段定位結果比較

如圖 4.24 所示，於隧道段中精準定位系統持續提供定位資訊，但 GoPro 於進出隧道段產生嚴重的偏移，無法維持行進軌跡之準確性。

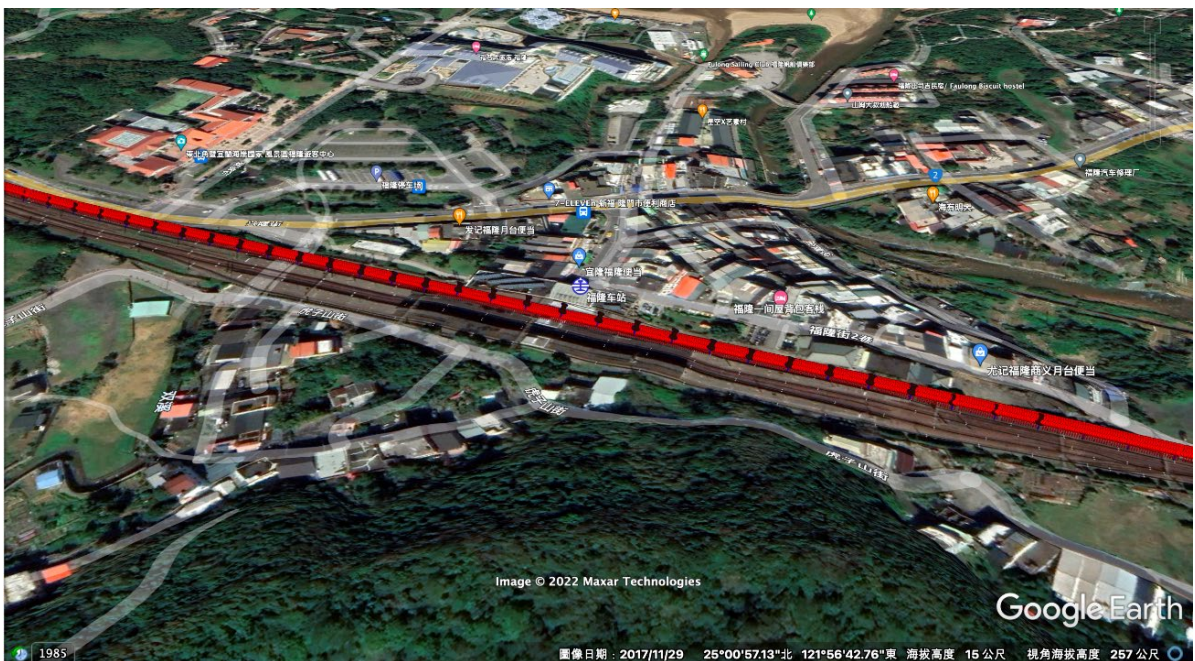
圖 4.25 空曠段定位結果比較

如圖 4.25 所示，於福隆車站無遮蔽處雙方定位之結果可得知，於沒有遮蔽的環境下，精準定位系統與 GoPro 的表現差異不大，皆能給出品質良好的定位資訊。
