軌道構件缺失人工智慧辨識建置應用－ 系統擴建與宜蘭段現地測試

交通部運輸研究所

中華民國 112 年 3 月

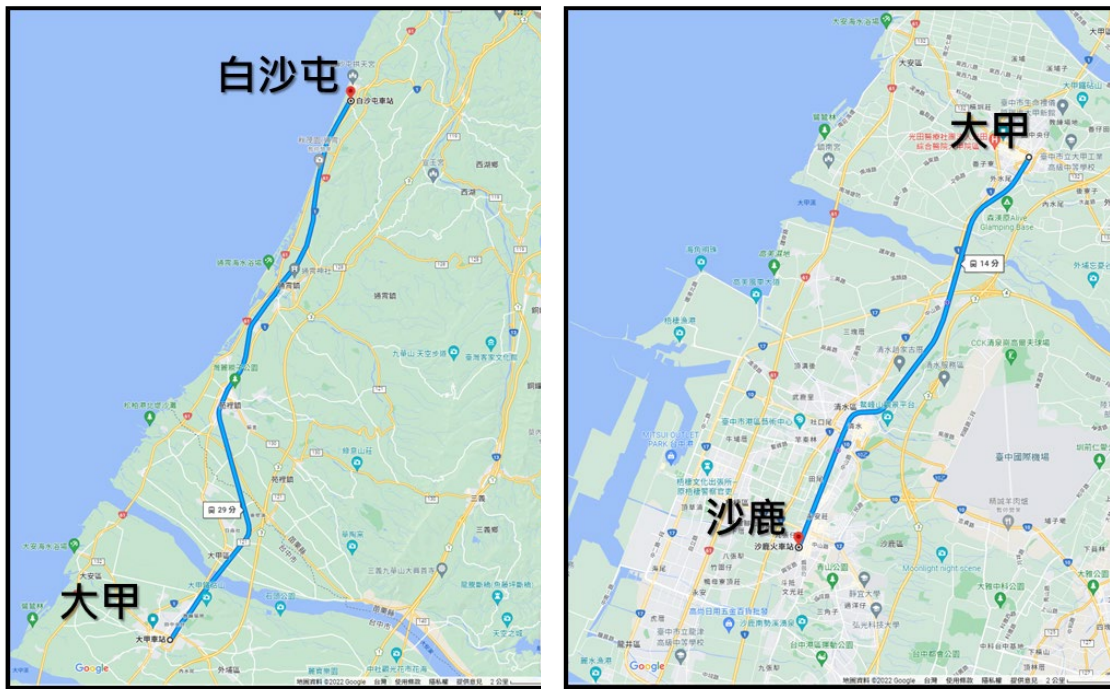
圖 4.26 臺鐵路臺中工務段影像採集範圍

本期計畫期初階段，於臺鐵局臺中工務段完成 2 次軌道現場作業，主要目標為硬體設備規格與安裝驗證及初步圖資蒐集，範圍包含臺中工務段段內山線及海線軌道(如圖 4.26 所示)，來回總計里程達 80 公里，累計圖資共 259,168 張，將同步彙整歸檔於軌道圖資資料庫。

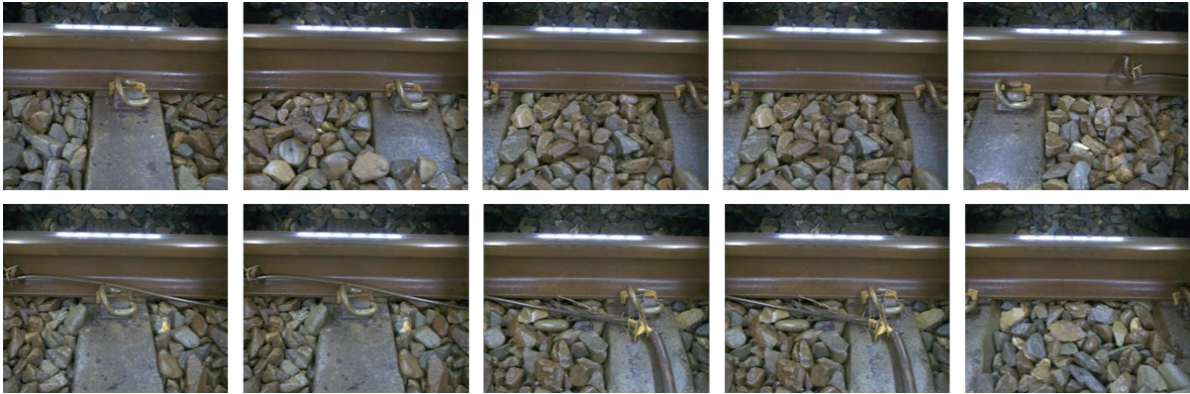
圖 4.27 扣件連續影像

過程中，配合臺鐵路臺中段協助支援，將復興號維持在車速 60km 的影像連續性驗證部分，分別為扣件連續性與魚尾鉸進行連續性驗證，如圖 4.27 及圖 4.28 所示，足證參數設定的正確性。透過以上圖資收集現況，可以大致確定在車速 60km/hr 的圖資收集與畫面的呈現結果上，對於後續軌道構件缺失辨識系統於軌道巡查作業的應用，初步評估是具備可用性。

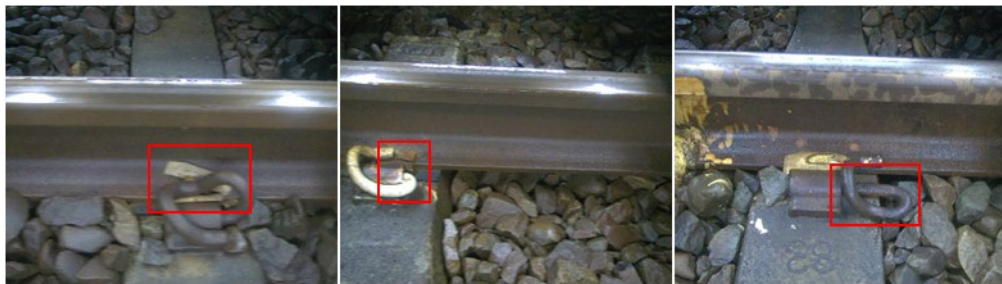
圖 4.29 軌道 e 扣夾缺失與位移

經過臺中段的 2 次實際的軌道現地作業，透過擷取部分影像圖資的分析，發現可以看出有部分疑似 e 扣夾缺失、軌道異物、疑似道釘缺失，如圖 4.29、圖 4.30 及圖 4.31 所示，另外也包含四孔魚尾板前後端疑似有裂痕瑕疵現象部分，如下方圖 4.32 所示。因此，也間接驗證本計畫初步規劃的可行性。

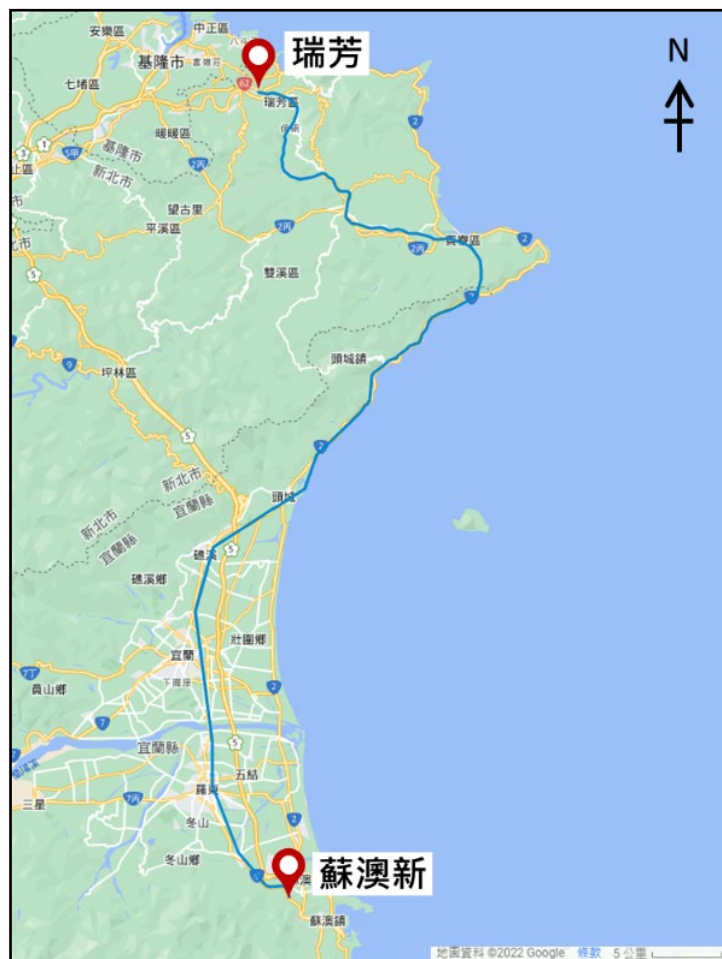
圖 4.33 臺鐵局宜蘭工務段現地測試過程影像採集範圍

蘭段東線路徑，第 2 次作業則為宜蘭段西線路徑。每次作業所支援的作業範圍均相同，起點自瑞芳站至終點蘇澳新站，如圖 4.33 所示，單趟距離總計里程達 80 公里，因此兩次作業累計里程達 160 公里。為有效利用場域，故將每次上軌作業一分為二，前 40 公里的里程進行系統測試作業，後 40 公里的里程進行軌道資料收集作業，以利後續持續發展進步 AI 模型的參考資料使用。當然，對於本計畫收集所得的軌道圖資勢必無法於本計畫執行期間完全消化作業，因此將首先隨機摘錄部分圖資納入訓練資料，並於本計畫結束後將其影像檔案資料皆歸檔於軌道圖資資料庫中，以利後續持續性的發展利用。

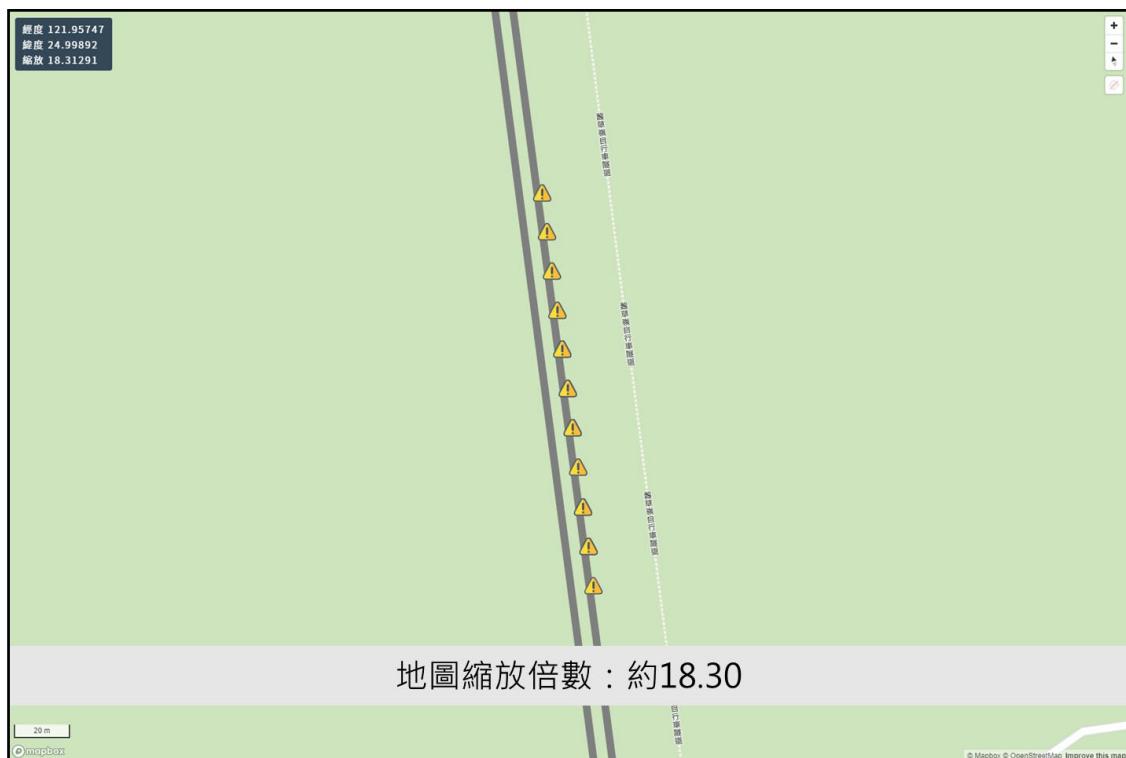
圖 4.35 隧道內模擬檢測軌道變異後融合定位資訊呈現圖

此外，於宜蘭段現地測試作業中，其中一項重要的測試內容為定位項目。分別針對長距離隧道內進行模擬假變異資料後，融合定位系統的經緯度向雲端系統嘗試發送擷取到軌道變異資訊，從後續的模擬變異成果展示於本計畫提供的圖資平台，可以觀察出本計畫使用的定位系統具備一定的精準特性，不會因為阻斷 GPS 訊號後，定位系統因此而有所遠距離的飄移特性(如圖 4.35 所示)。當然在正常情況之下，本計畫系統利用 AI 模組所擷取疑似軌道變異資訊的定位訊號(即並非模擬軌道變異)，藉由融合定位系統提供的經緯度資訊，依據系統地圖提供的距離比例尺，我們亦可觀察到相關軌道變異訊息均定位於軌道旁附近 3 公尺範圍內(如圖 4.36、圖 4.37 所示)。

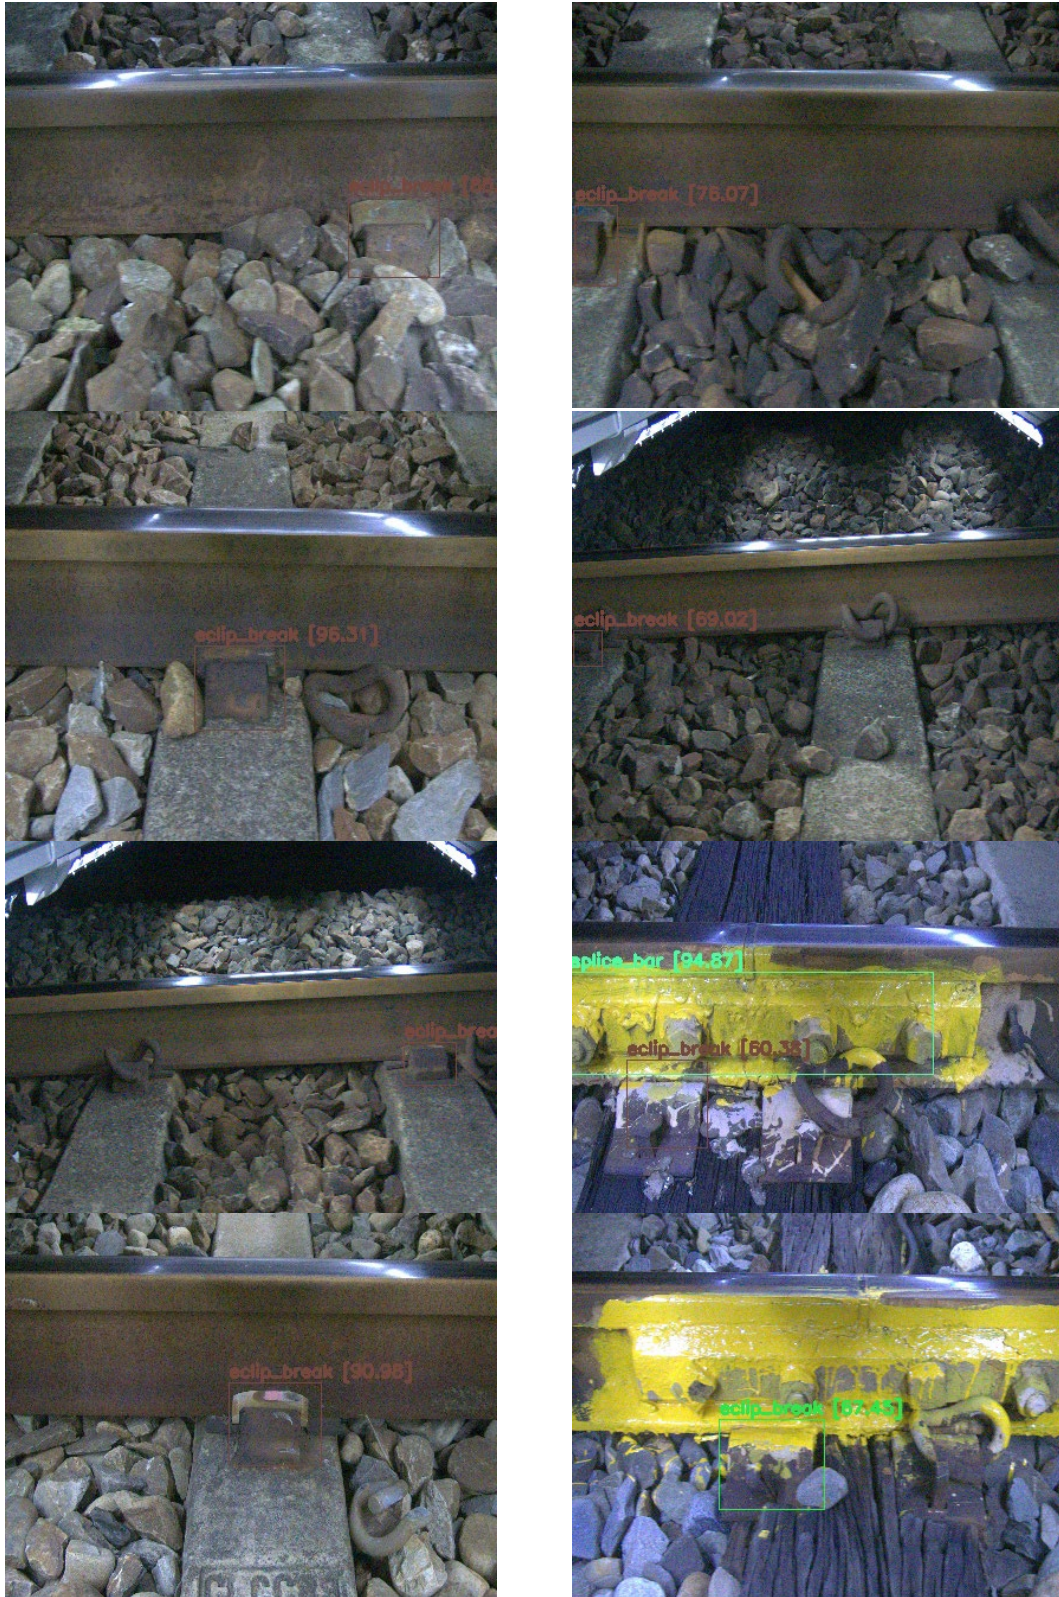
圖 4.38 第三階段臺中現地驗證檢出紀錄—e 扣夾缺失

最後，為進一步驗證現階段所訓練的 AI 模組成果，特別委託臺中段協助於本年度 9 月 23 日，進行現地軌道模擬驗證作業。本次現地驗證將由臺中工務段維護人員先行佈建 3 種類的軌道缺失，包括 e 扣夾缺失、魚尾銼缺失與模擬裂縫缺失數個，在本系統未先獲取缺失資訊時進行檢驗作業，藉此得知本計畫發展的成果。詳細缺失資料與對照實際檢出項目如表 4-16 所示，並統整本次實際檢出之各項缺失圖像如圖 4.38~4.41 所示。

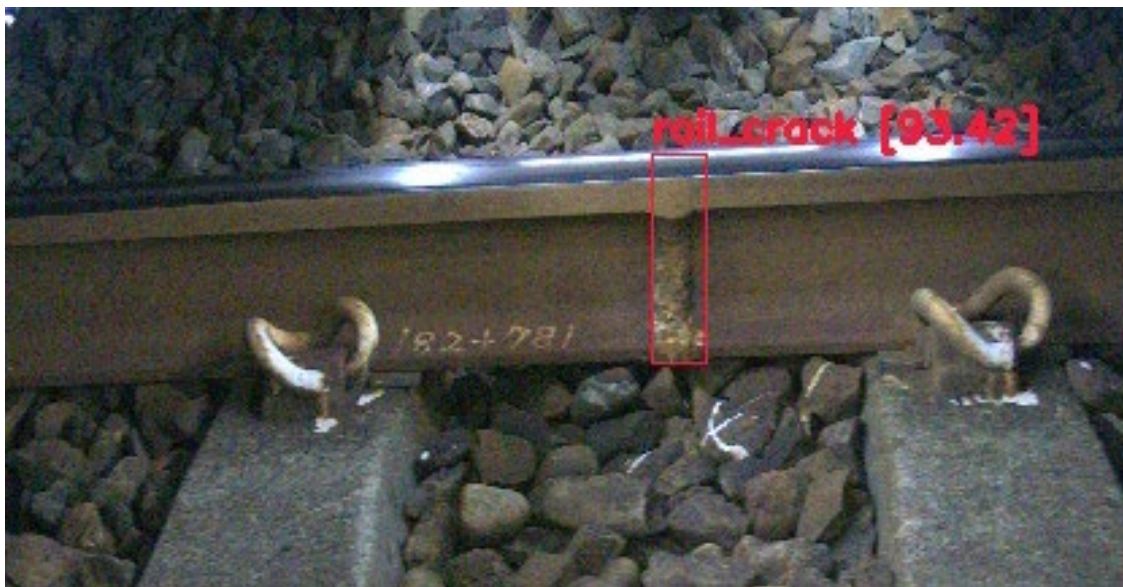
圖 4.42 現地驗證誤判情形—鐵軌銲接處誤判為鋼軌裂縫

軌道銲接處經由補光後產生的光影現象，與鋼軌裂縫樣態具有相同特徵(如圖 4.42 所示)，可透過投入更多鋼軌裂縫圖資進行訓練以降低誤判情形，然而考量到軌道銲接處為裂隙好發位置，鋼軌裂縫具較高風險性，建議初期儘量持不可錯放的原則，待累積圖資進行調整訓練。

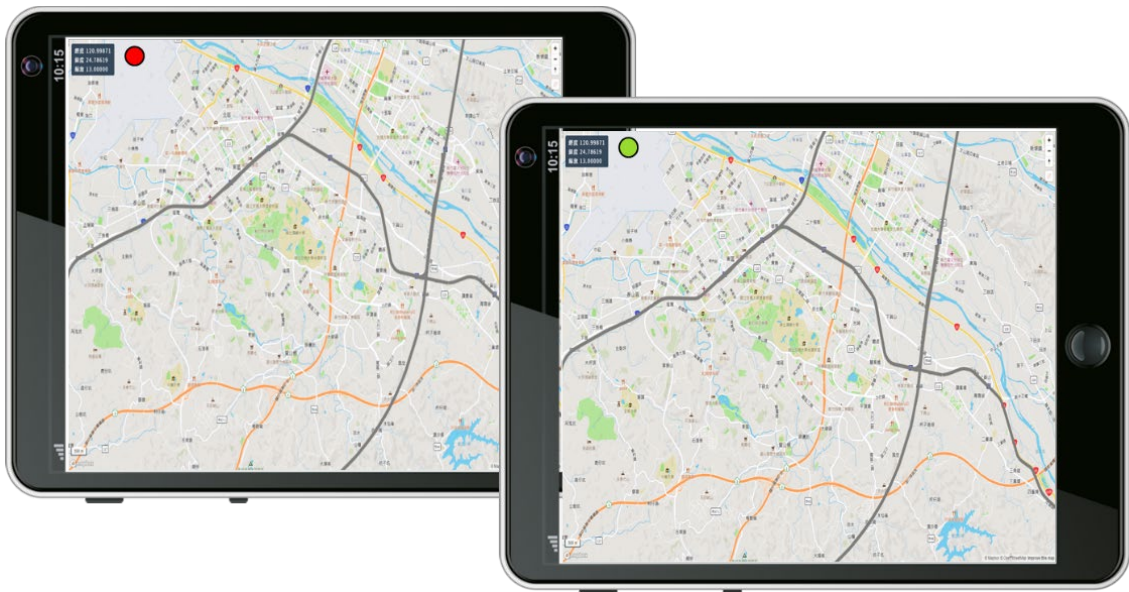
圖 5.2 缺失辨識系統設計精進方向建議—連線狀態警示燈

- (1) 一鍵開機與一鍵關機功能：簡化現場硬體設備啟動流程，自動啟動相關設備連線與網路功能。
- (2) 連線狀態警示燈：於 Web GUI 增加連線狀態警示燈，提供使用者確認連線狀態，了解是否可以開始巡查作業(如圖 5.2 所示)。

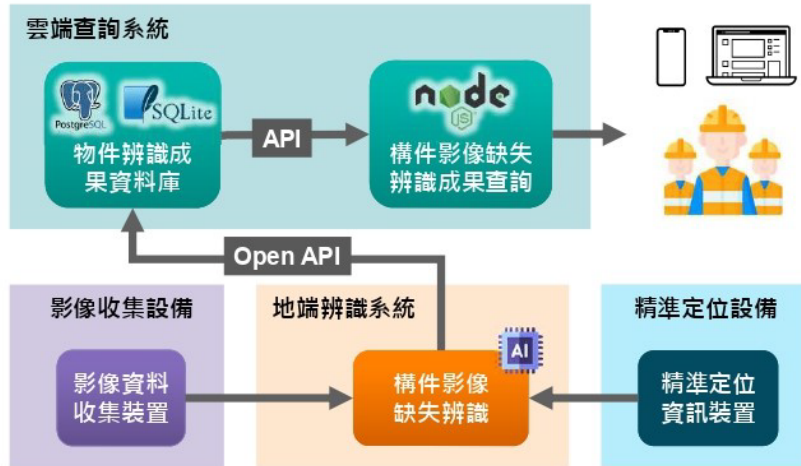
辨識系統架構設計採雲地混和概念

採用地端辨識方案，可降低網路延遲問題及維護傳輸費用

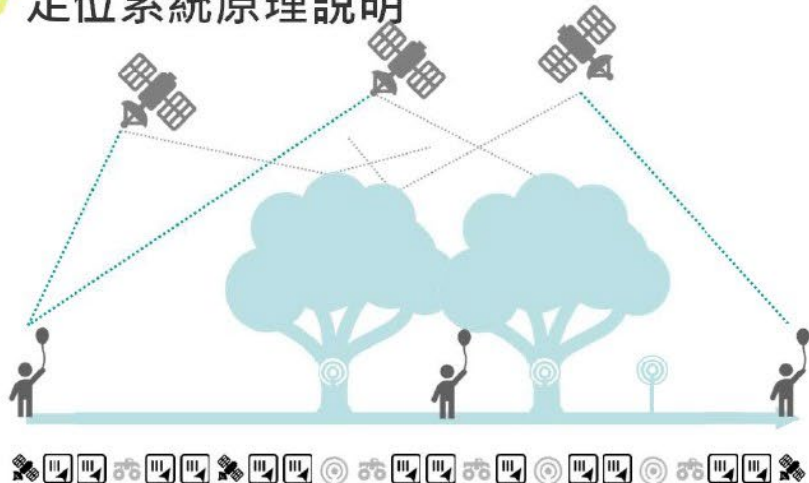
定位系統原理說明

- 市面上HDPS 精準定位功能利用多種感測器融合
- 由於環境限制，本研究僅以IMU輔助GNSS定位
- 定位精度依環境差異，理想環境下誤差小於3公尺

定位方式	
	GNSS/RTK
	IMU/INS
	Physical odometer
	RSU

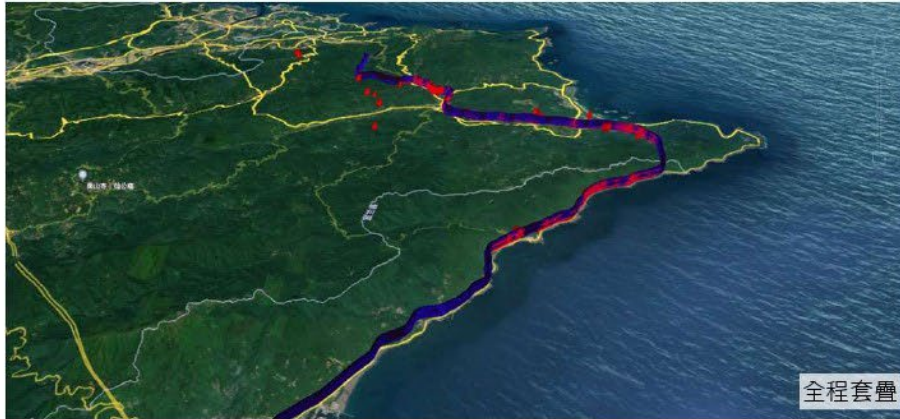
- ◆ 精準定位產品
- ◆ Gopro

- Gopro 進入隧道段後路徑嚴重偏移且失去軌跡。
- 精準定位類產品在無信號的GPS隧道內亦可提供穩定的定位結果。

精準定位產品較一般產品穩定

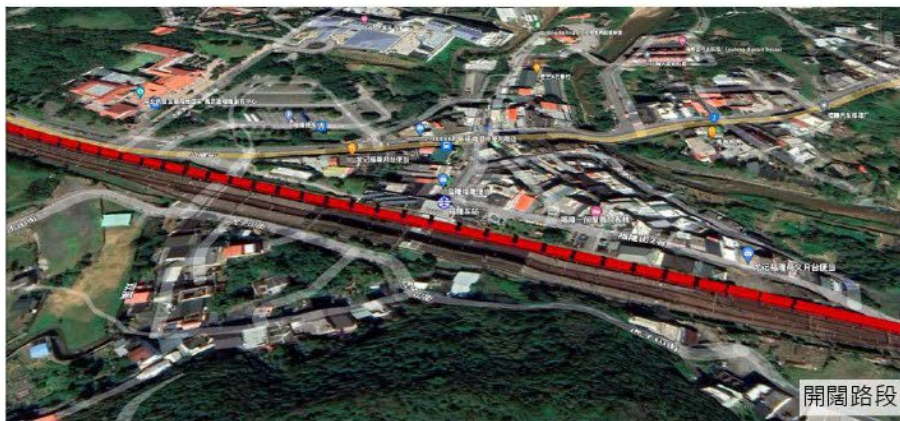
- ◆ 精準定位產品
- ◆ Gopro

- Gopro 進入隧道段後路徑嚴重偏移且失去軌跡。
- 精準定位類產品在無信號的GPS隧道內亦可提供穩定的定位結果。

精準定位產品較一般產品穩定

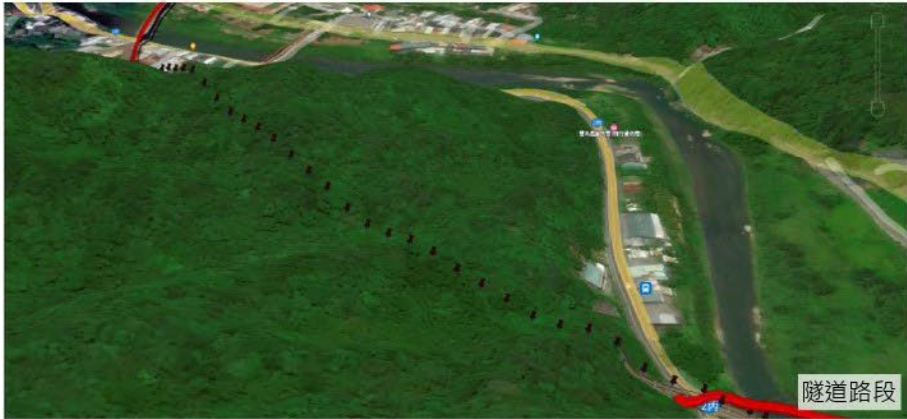
- ✦ 精準定位產品
- ✦ Gopro

- Gopro 進入隧道段後路徑嚴重偏移且失去軌跡。
- 精準定位類產品在無信號的GPS隧道內亦可提供穩定的定位結果。

精準定位產品較一般產品穩定

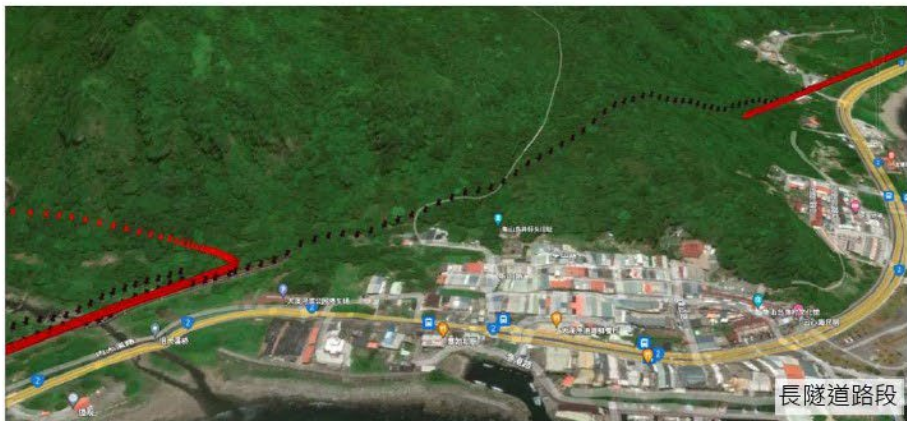
- ✦ 精準定位產品
- ✦ Gopro

- Gopro 進入隧道段後路徑嚴重偏移且失去軌跡。
- 精準定位類產品在無信號的GPS隧道內亦可提供穩定的定位結果。

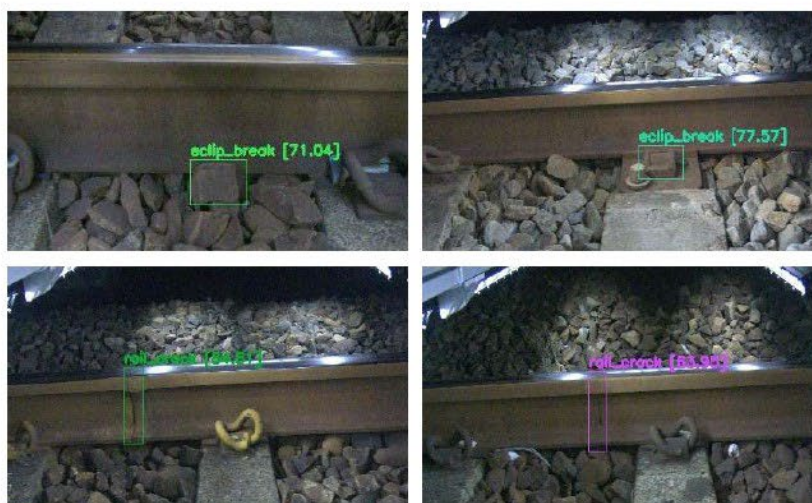
現地驗證誤判

未知類型、遮蔽、或者系統判定外觀相似(焊接陰影、雜草、油漬)等因素導致誤判。

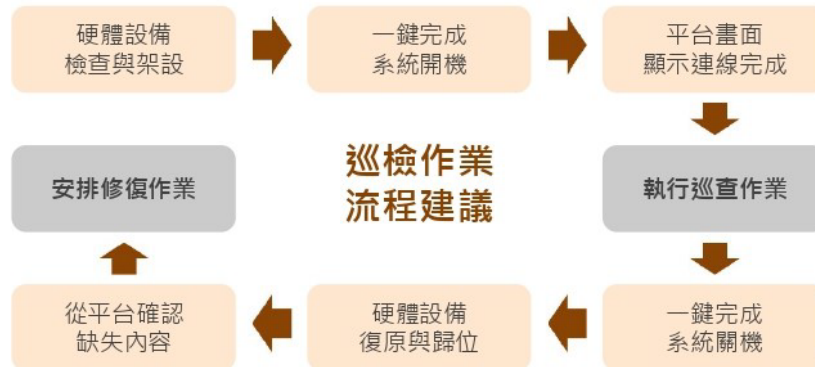
未來發展建議-定義輔助巡查流程

- 配合道班人員日常軌道巡查與修復作業，重新定義利用自動化構件缺失辨識系統輔助巡查與維修的作業流程。
- 根據巡查流程需求，調整系統功能以符合其巡查流程之作業需求。
