軌道構件缺失人工智慧辨識建置應用 -系統擴建與宜蘭段現地測試

Railway Track Defect Inspection System by Artificial Intelligence

- System Expansion and Field Test in Yilan Section.

主管單位：交通部運輸研究所

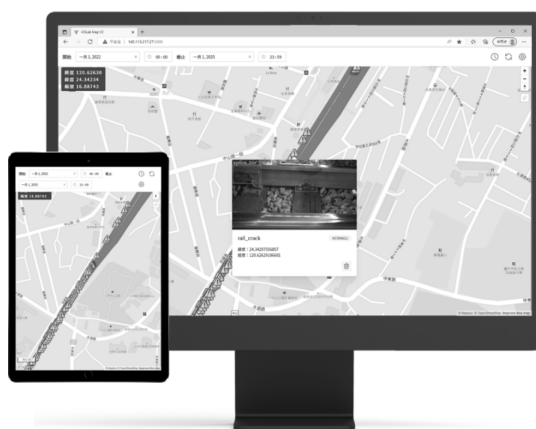
圖 5、系統查詢介面示意圖

此系統之 Web GUI 設計時，同時考量行動裝置使用情境與使用者操作友善性，並以資料視覺化方式將軌道構件缺失辨識成果呈現於地圖上(如圖 5 所示)，提供工作人員快速查詢確認缺失事件發生地點。在後續實驗中，此系統將做為構件缺失辨識成果之主要呈現與查詢方式。
