## 111年科技補助計畫 期中簡報

# 坡地土砂觀測站效能提升規劃及資料 料加值分析運用

計畫主持人劉格非 教授 報告

110年11月29日

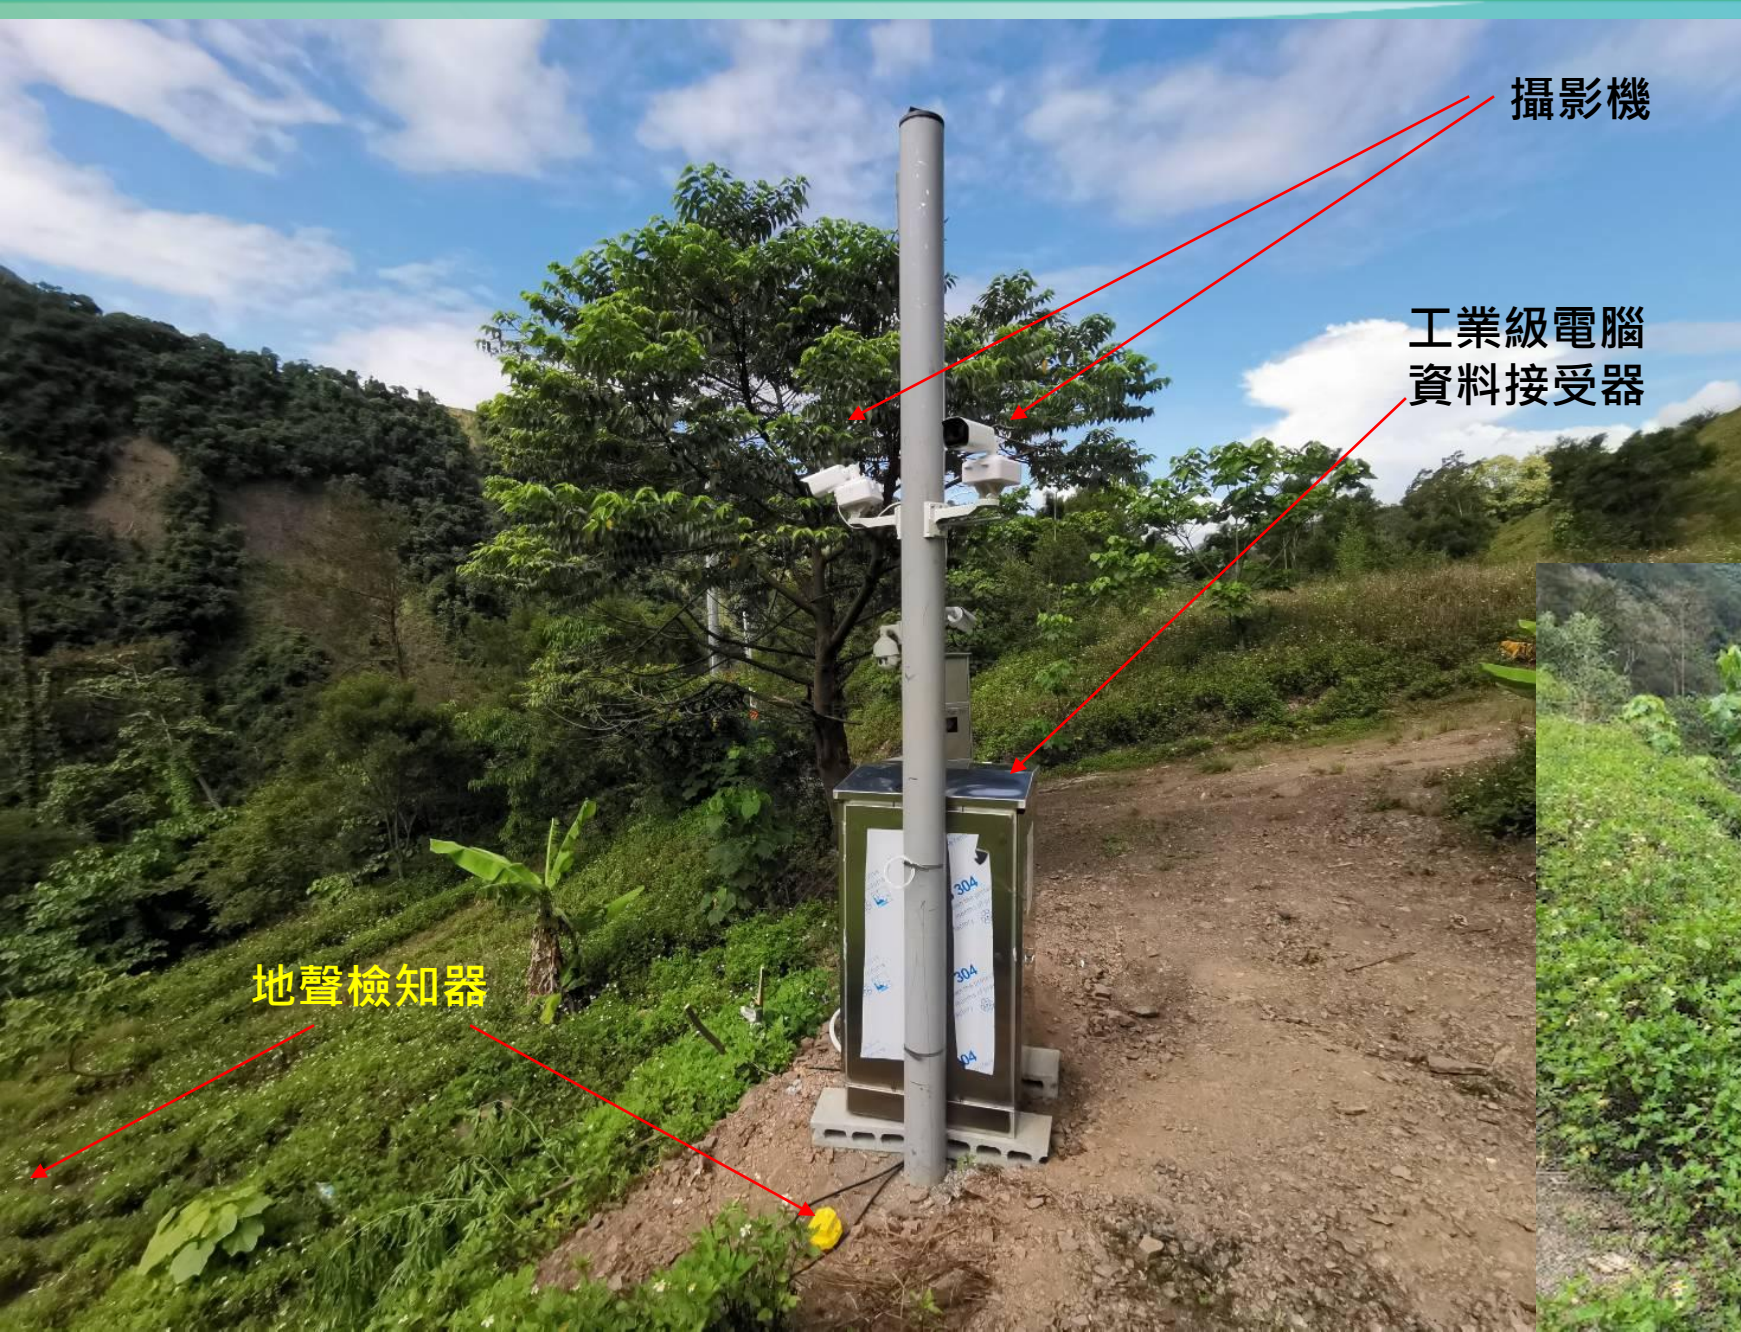
攝影機

工業級電腦  
資料接受器

地聲檢知器

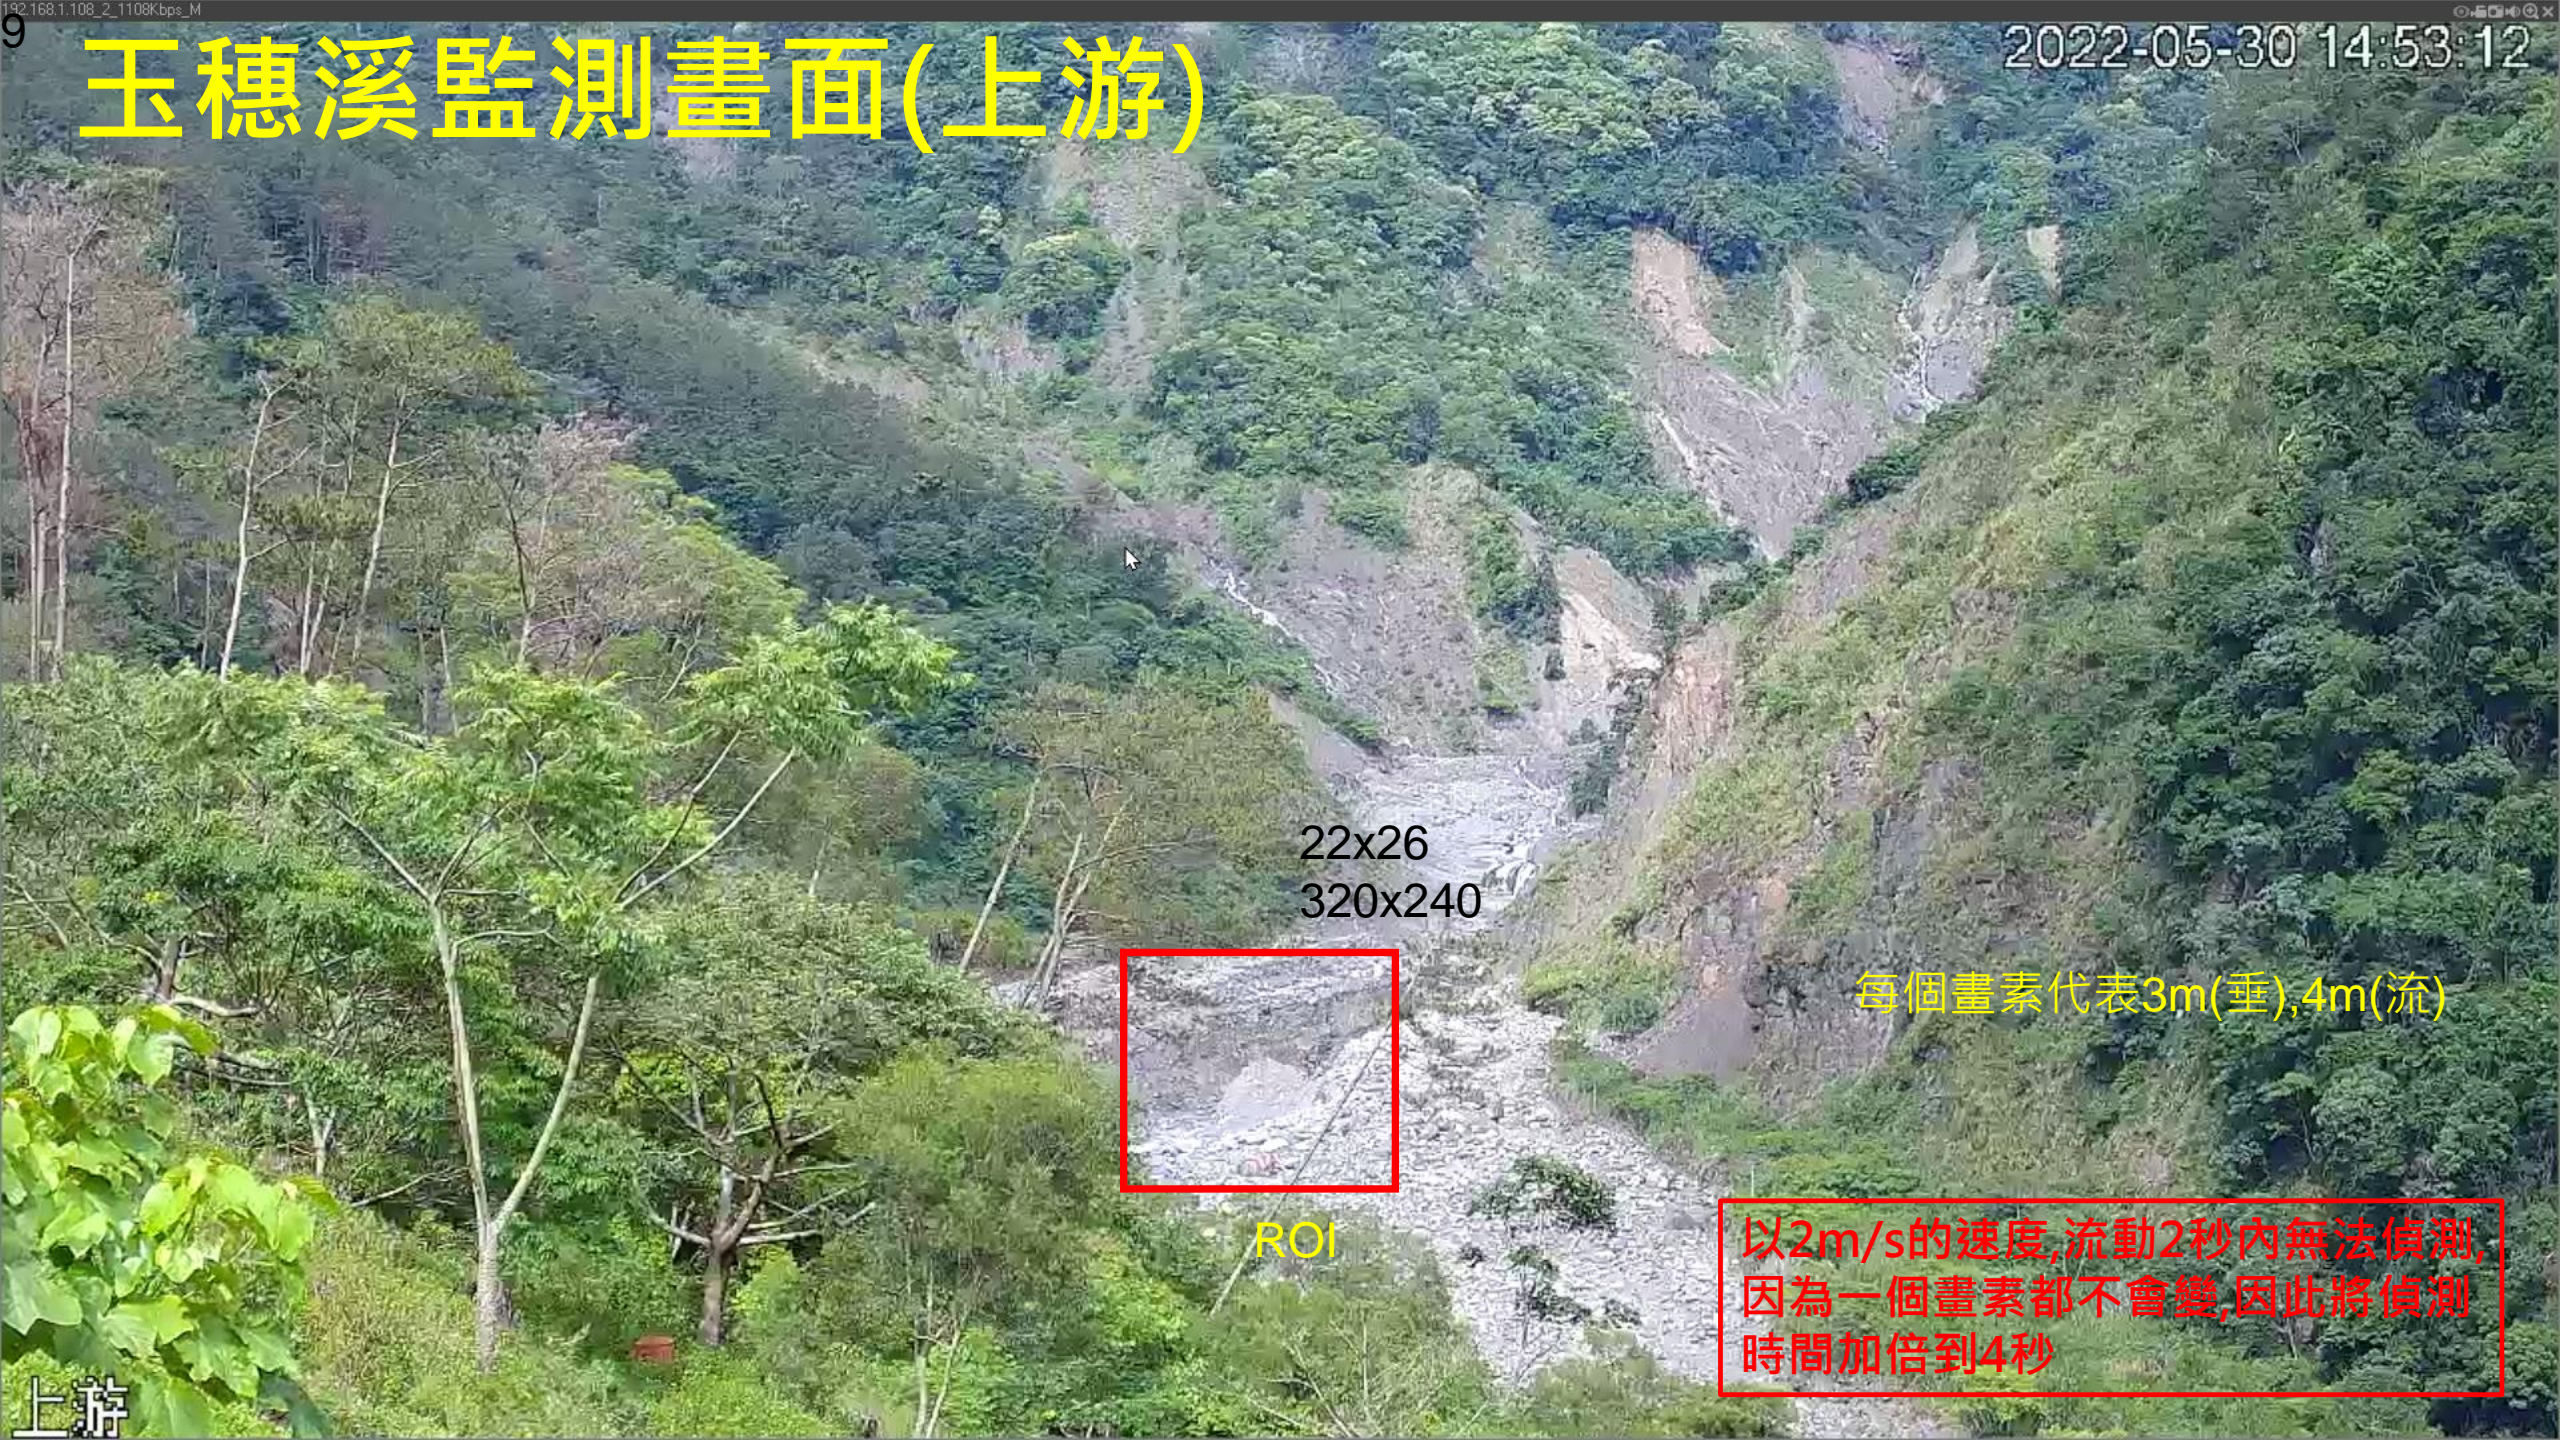
# 玉穗溪監測畫面(上游)

22x26  
320x240

ROI

每個畫素代表3m(垂),4m(流)

以2m/s的速度,流動2秒內無法偵測,因為一個畫素都不會變,因此將偵測時間加倍到4秒

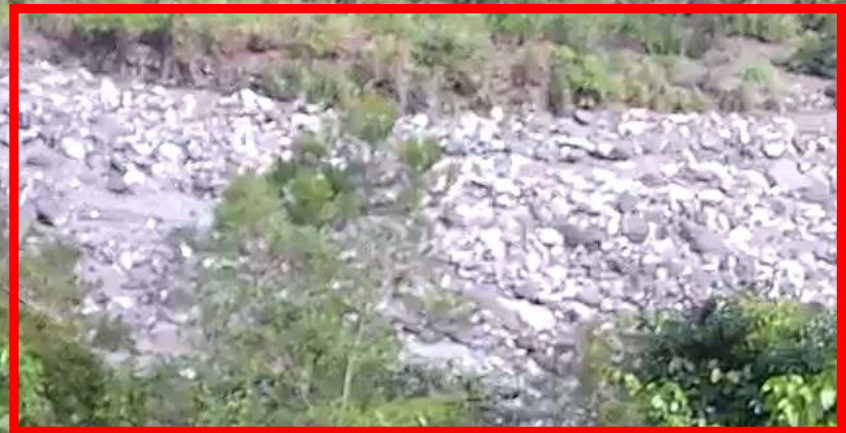
# 玉穗溪監測畫面(中游)

ROI 44x77  
320x240

每個畫素代表1.5m(垂),2.5m(流)

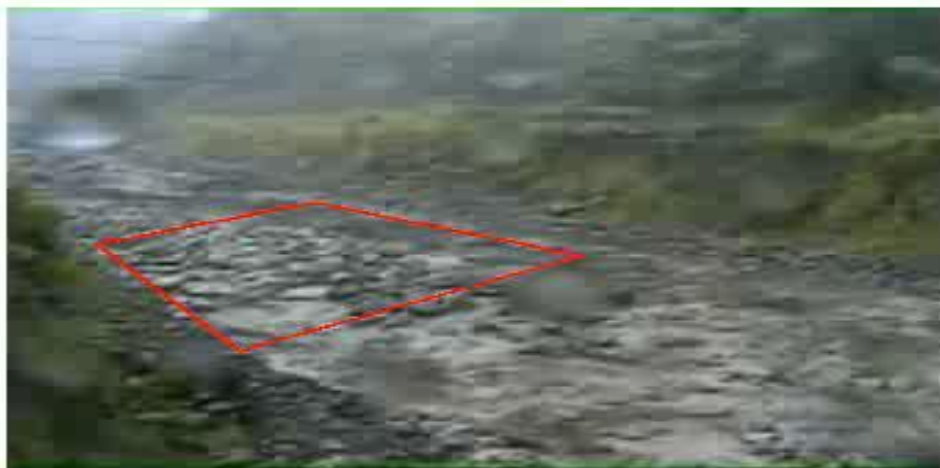
紅色ROI中分析影像

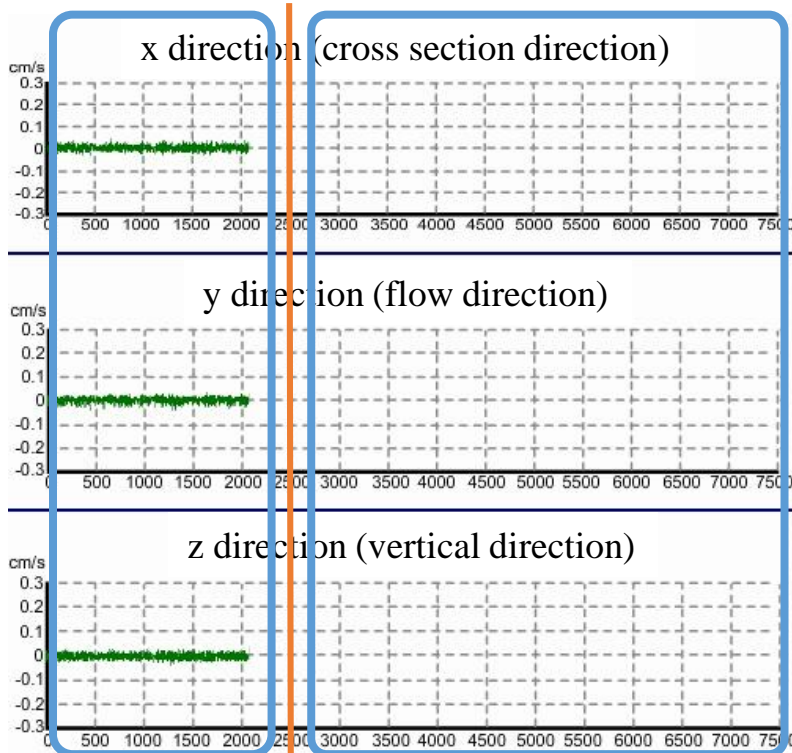
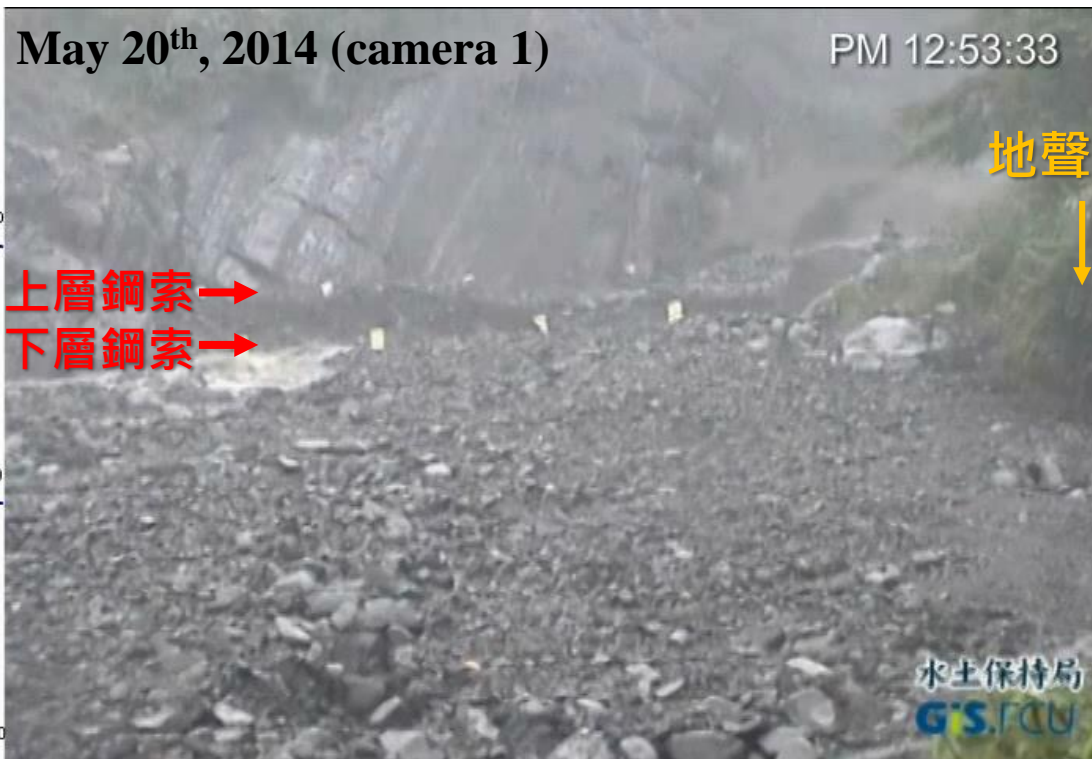
# 地聲能量法結果

訊號取樣頻率 500 Hz

下層與上層鋼索高度分別為2.5 m 和 5 m

環境雜訊 土石流訊號

影片拍攝之  
土石流前峰 → 偵測目標

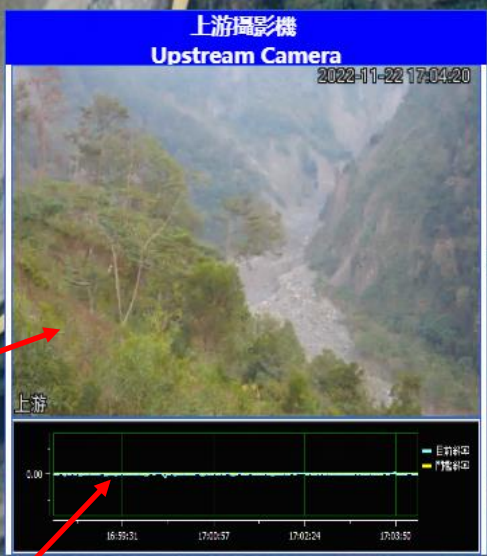
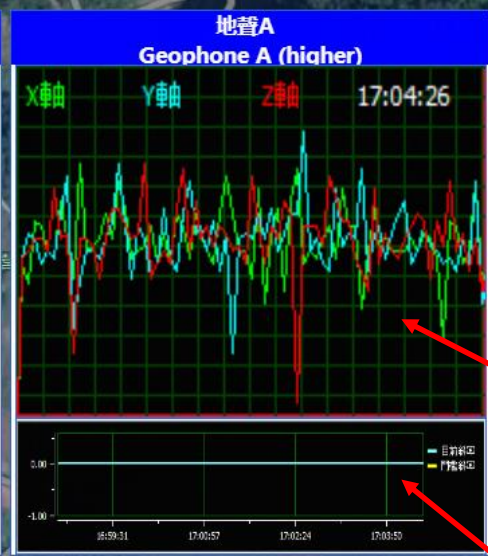
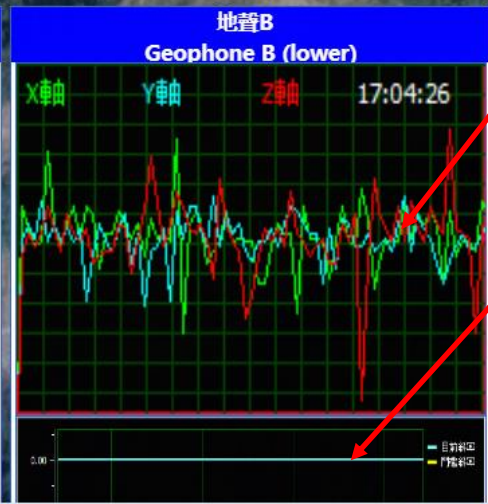
攝影機  
畫面

攝影機分  
析結果

地聲檢知器時域

地聲檢知器分析

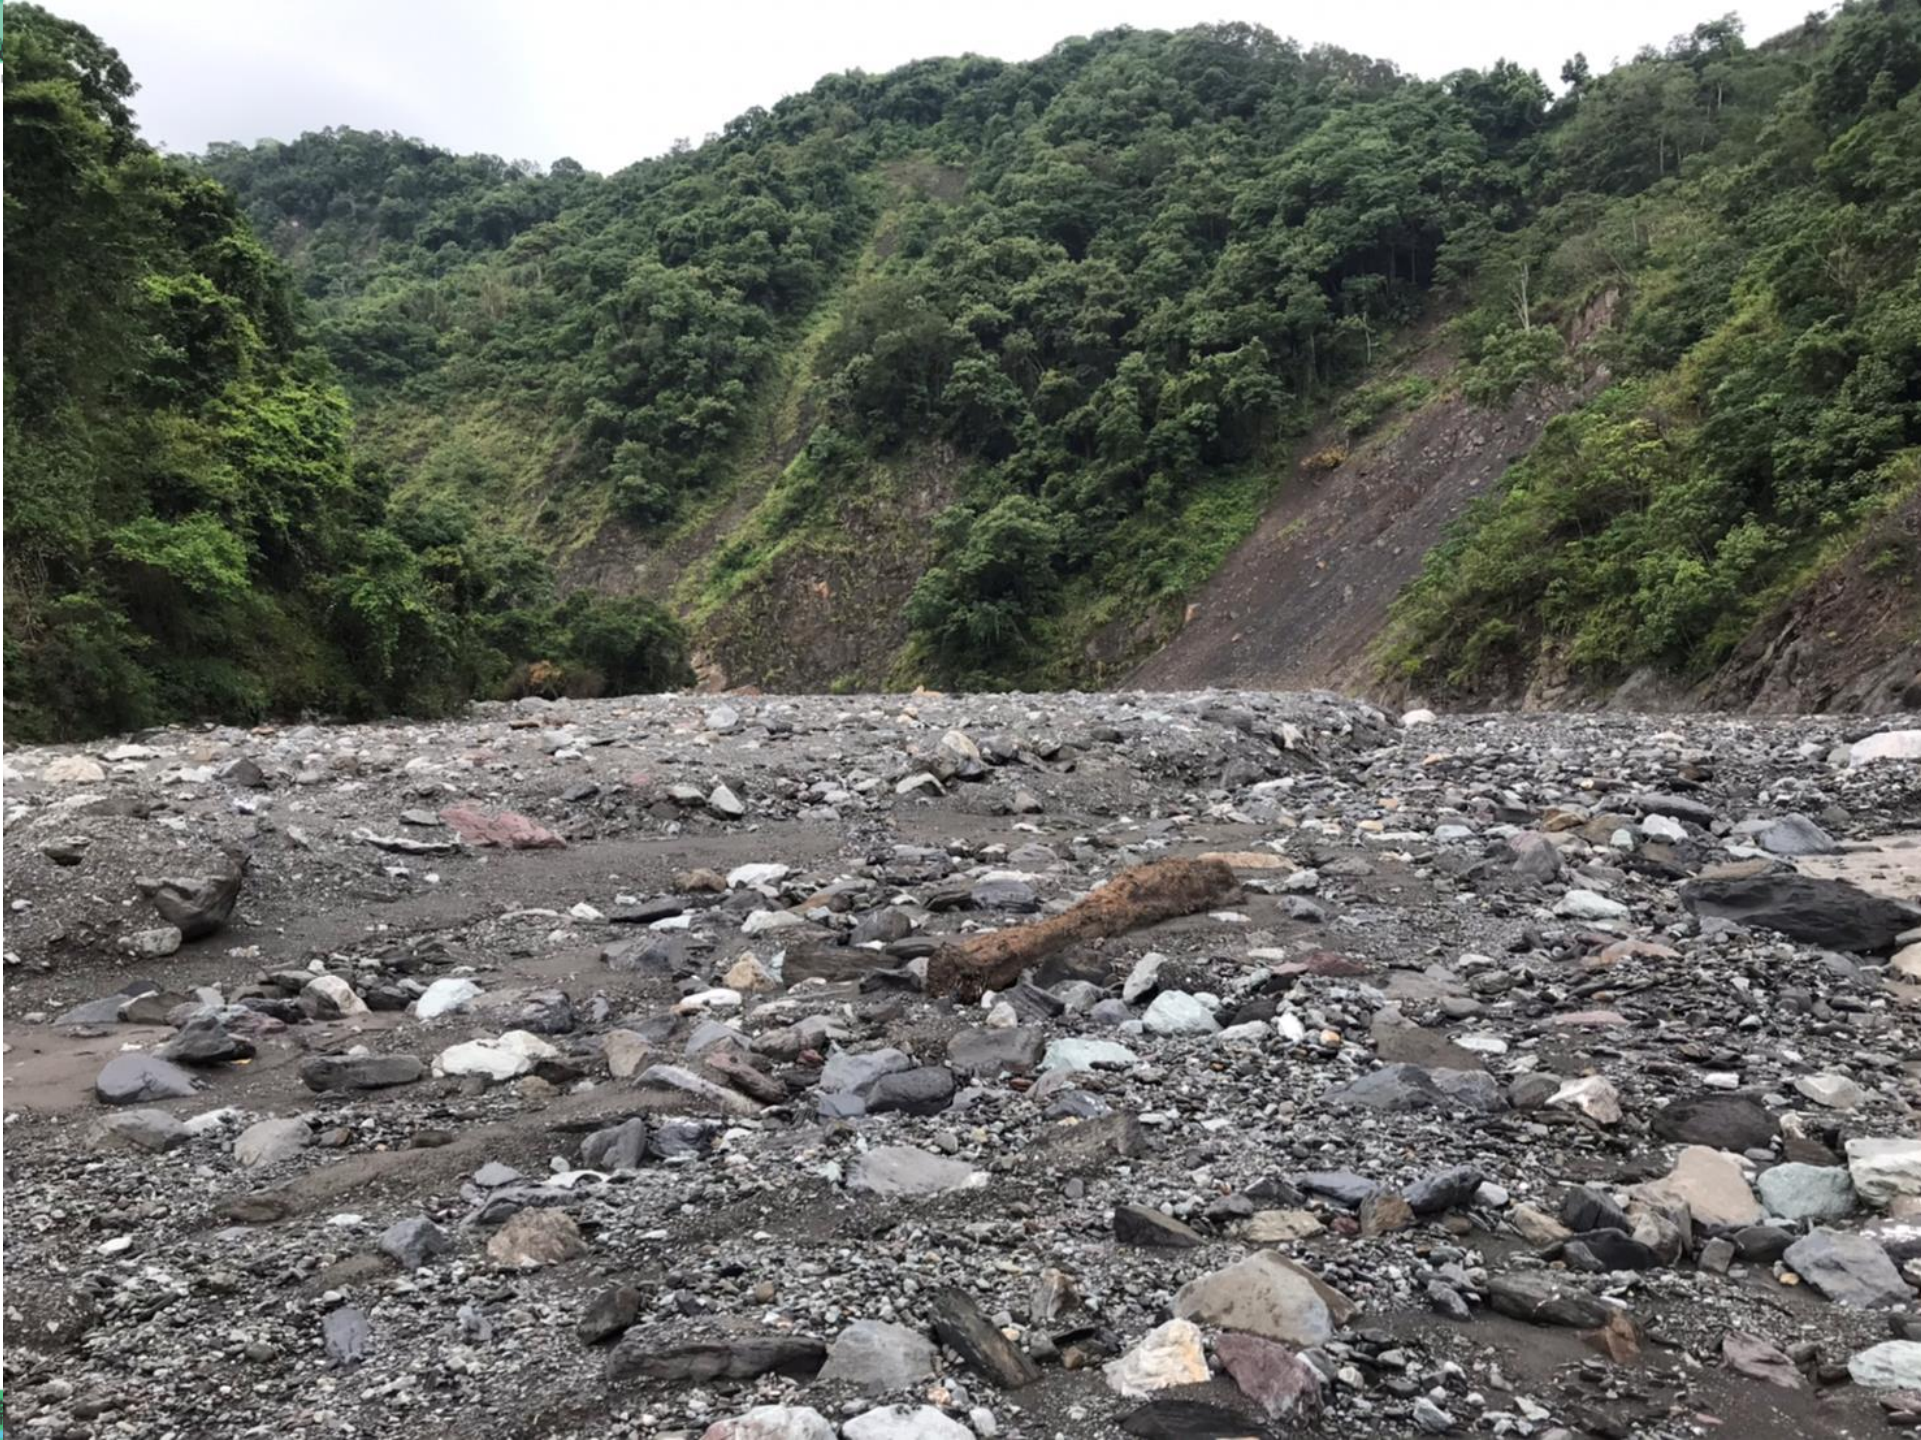
明霸克露橋起始點

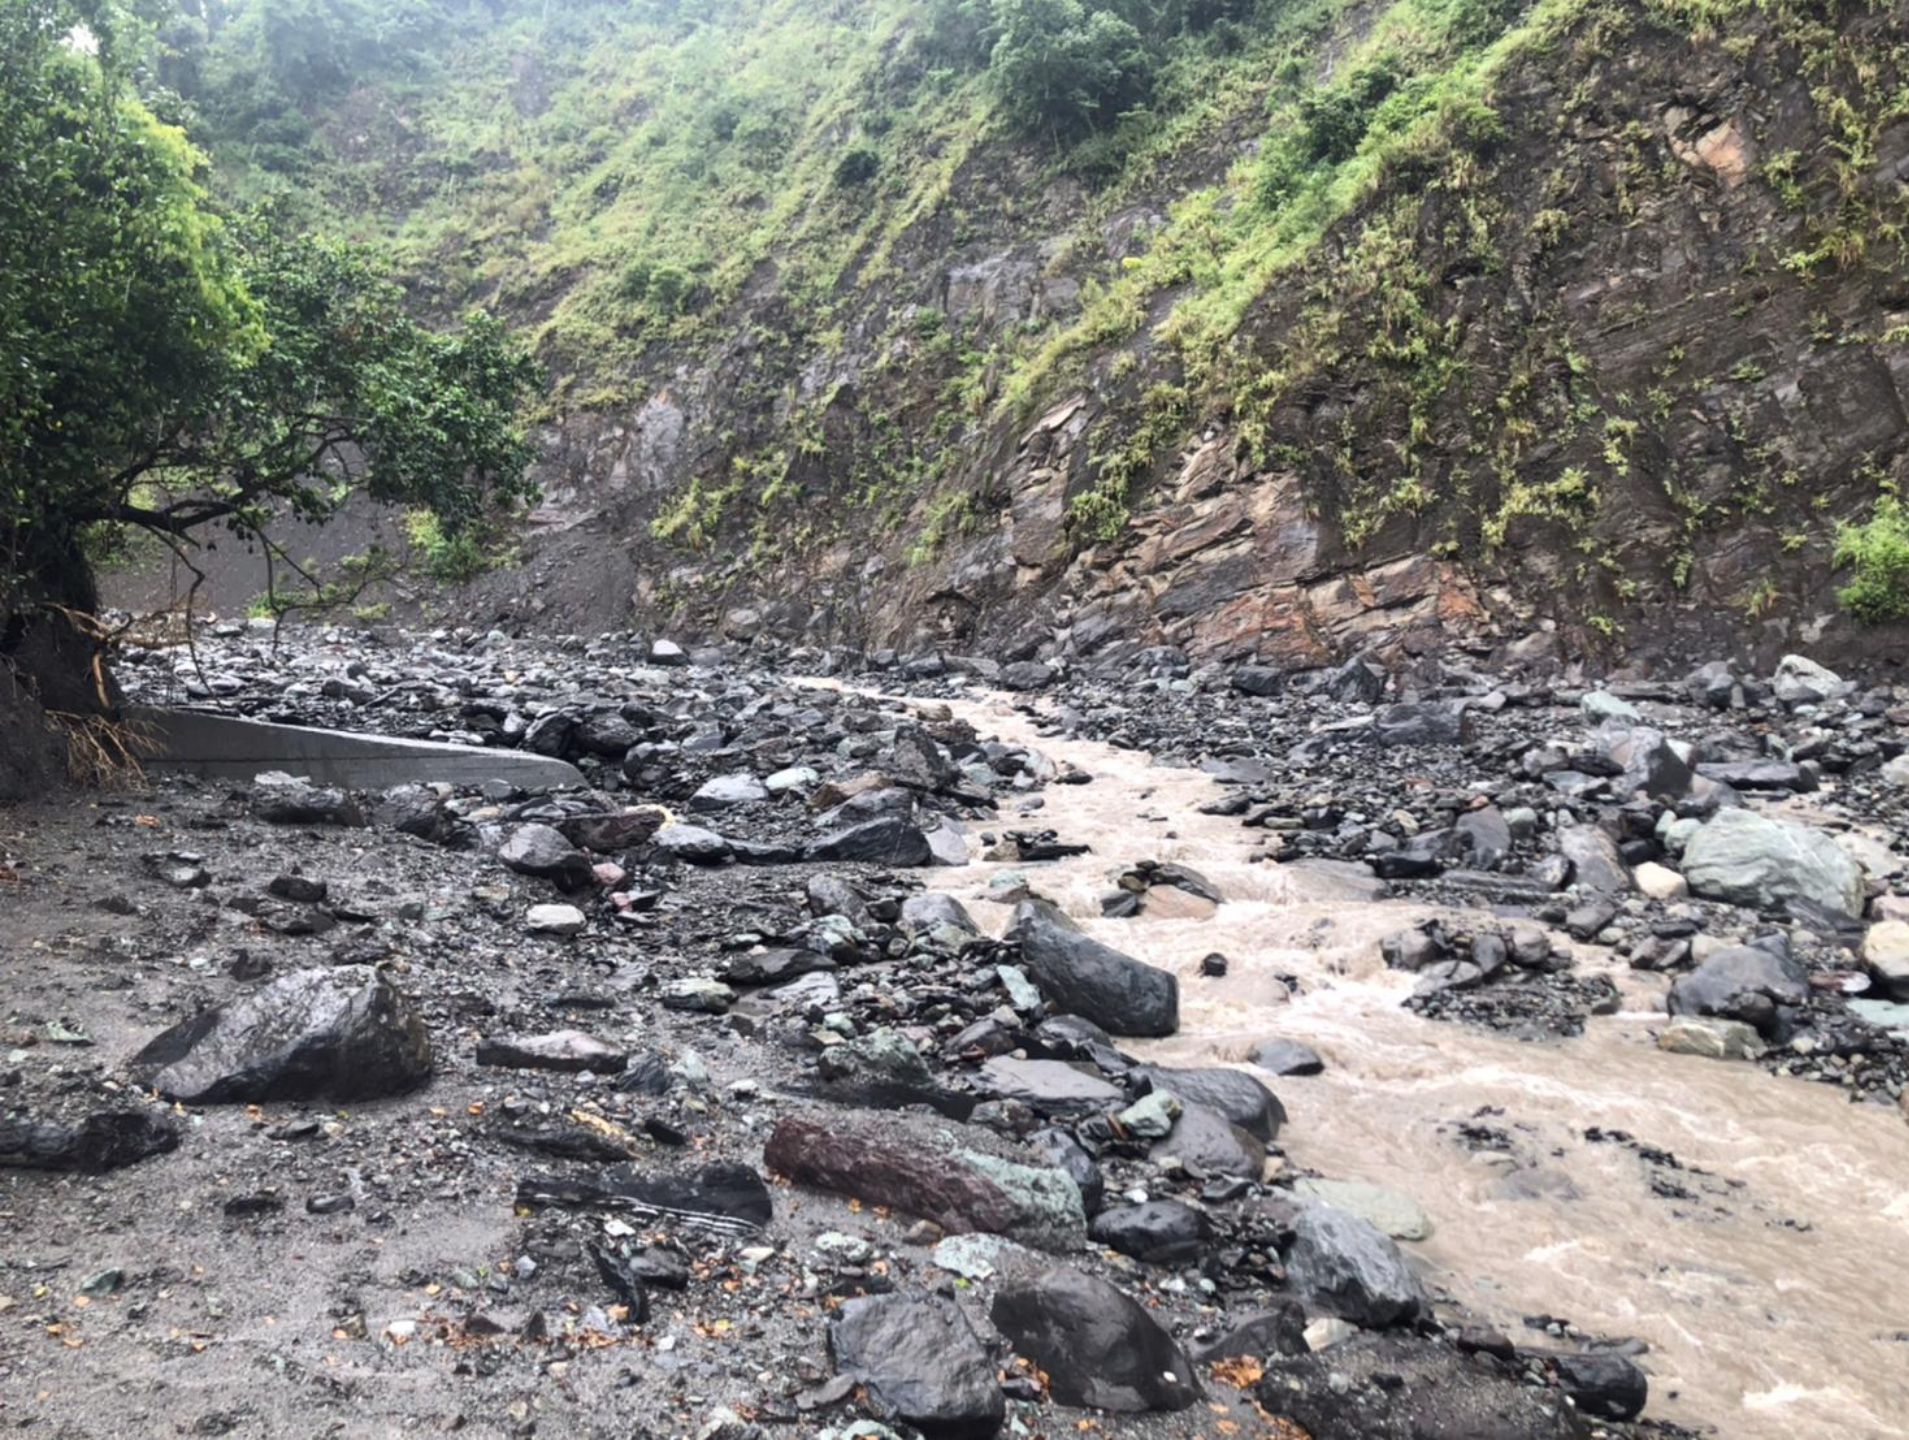
沿路多處殘留土石流  
前鋒遺跡

第一座壩只剩1公尺  
壩翼最高點

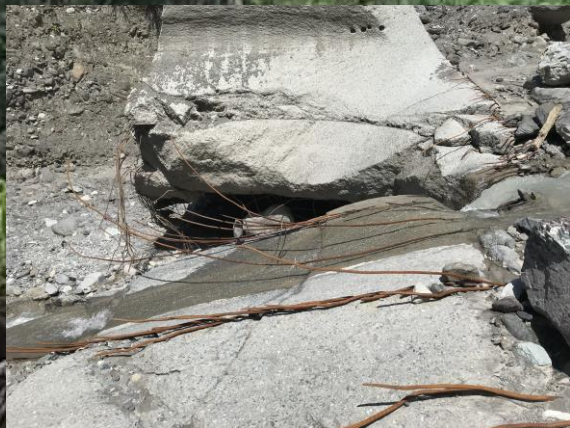
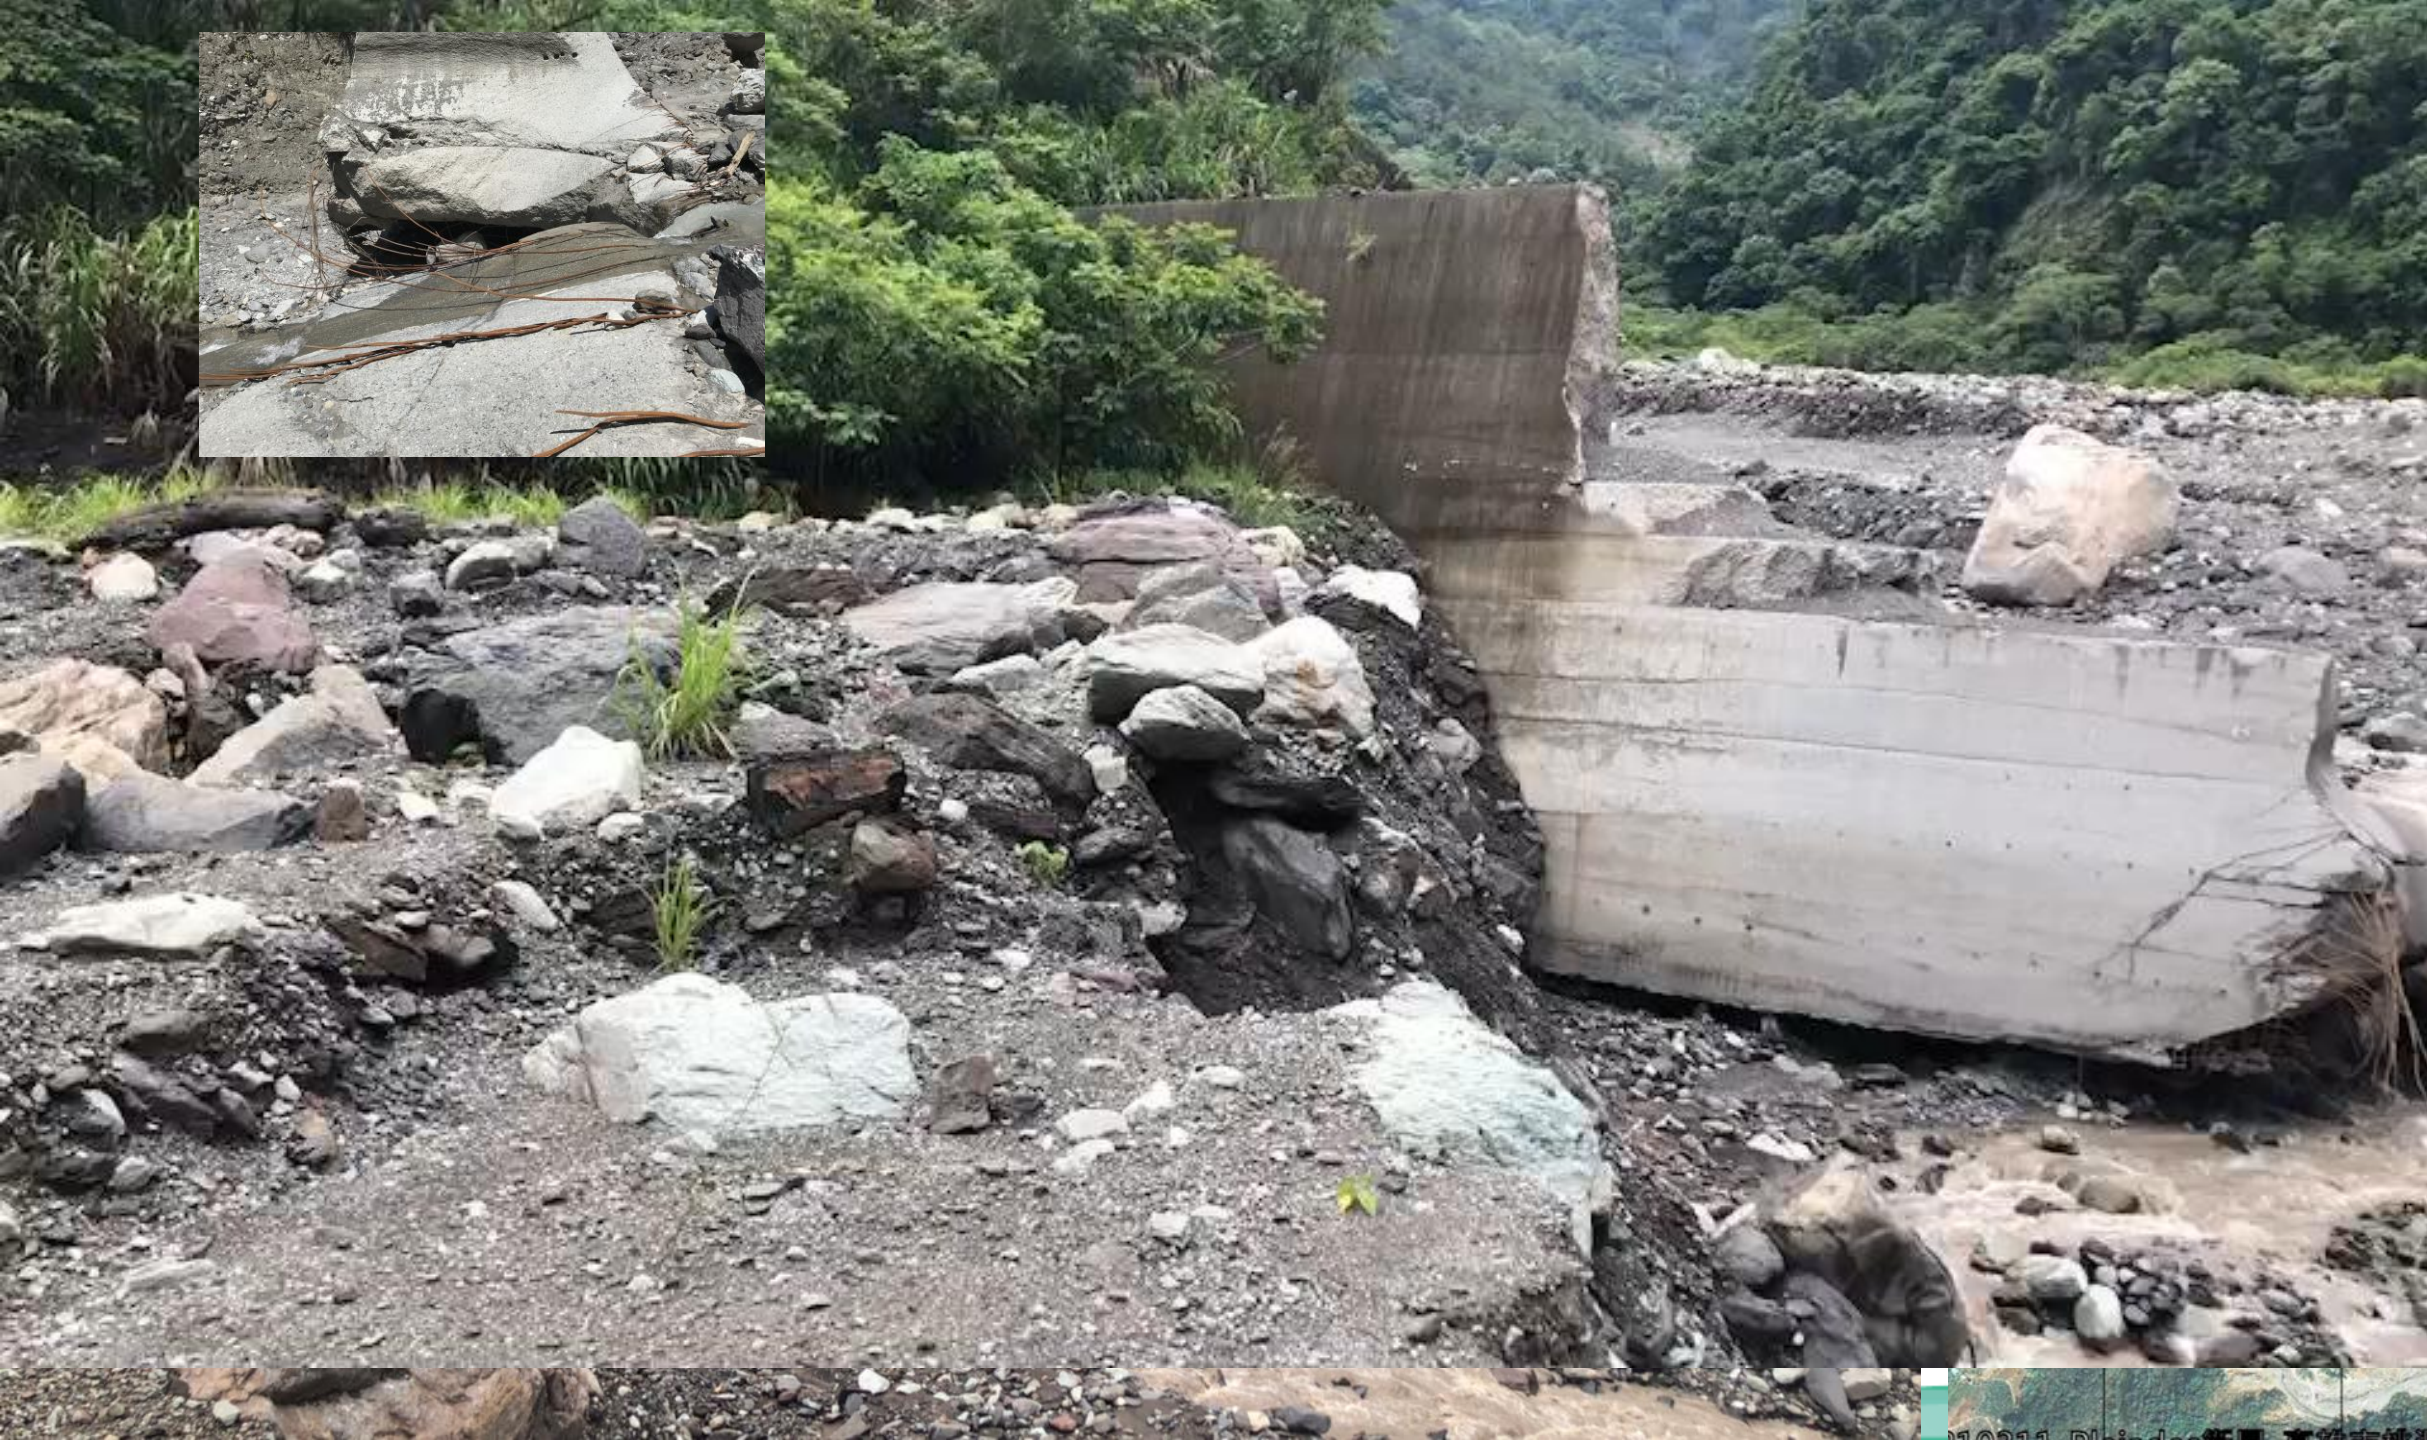
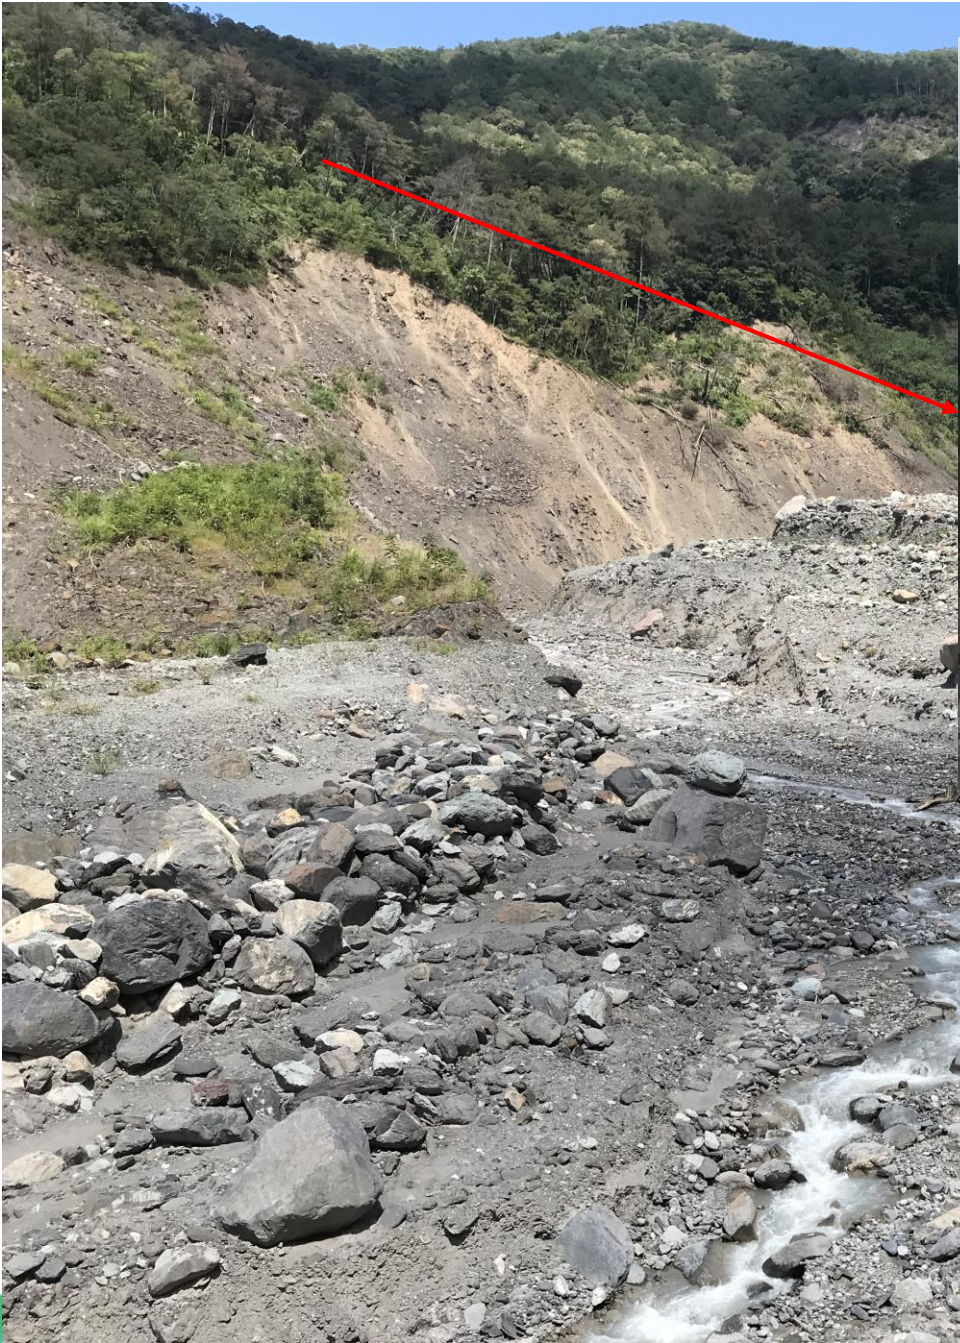
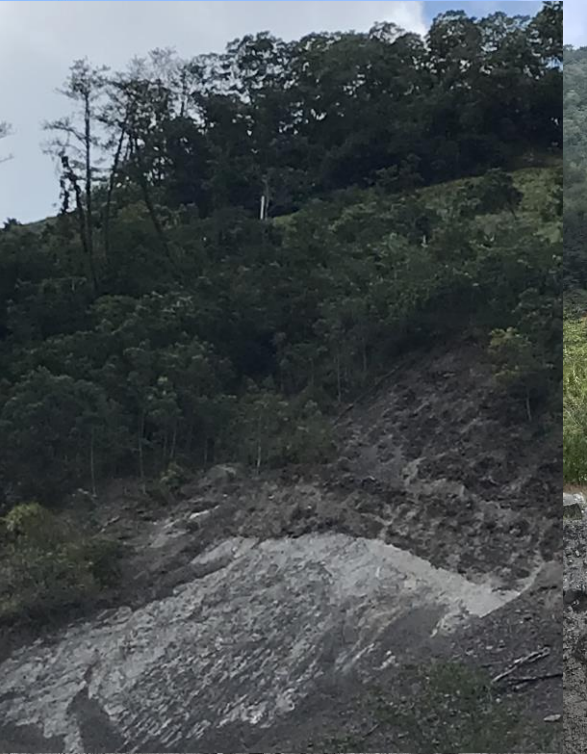
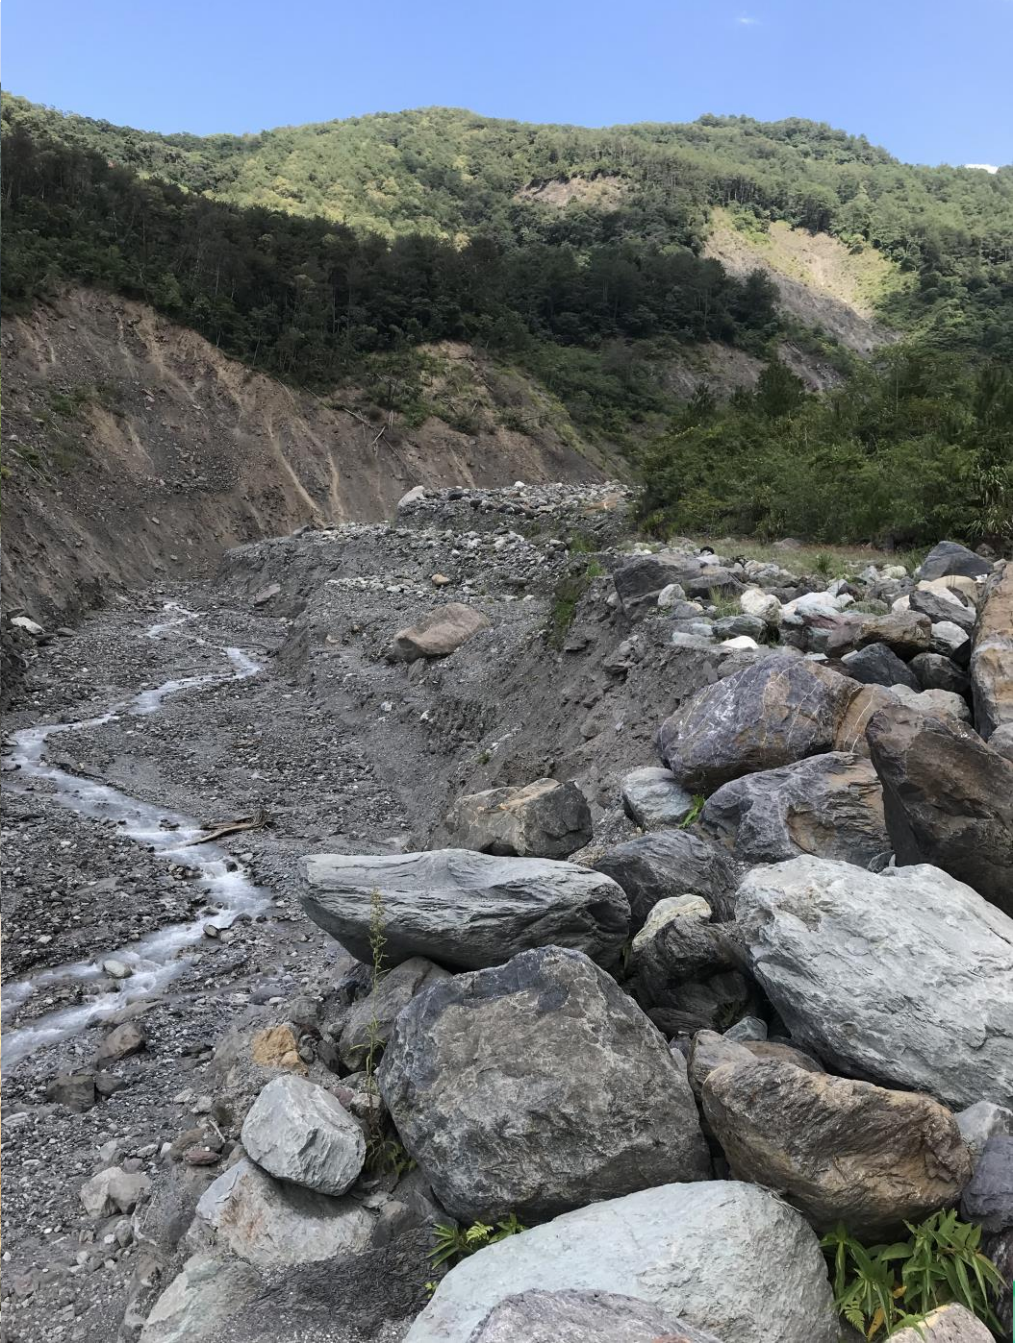
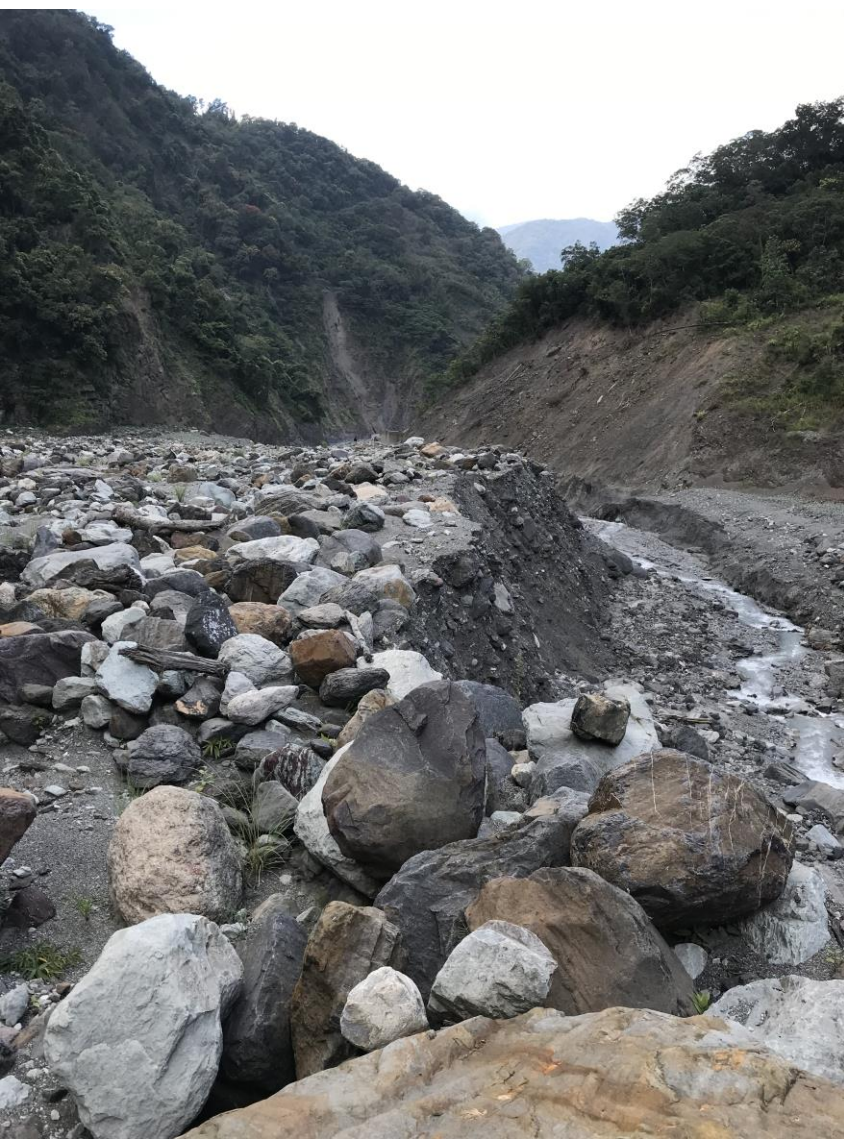
中游有非常長的超過10公尺的堆積層  
有大雨應該會發生崩坍與土石流  
目前監測系統會監測到並發出預警

但是持續小雨可能造成溪溝持續刷深與變寬  
這種產生小規模泥流  
就無法監測出來

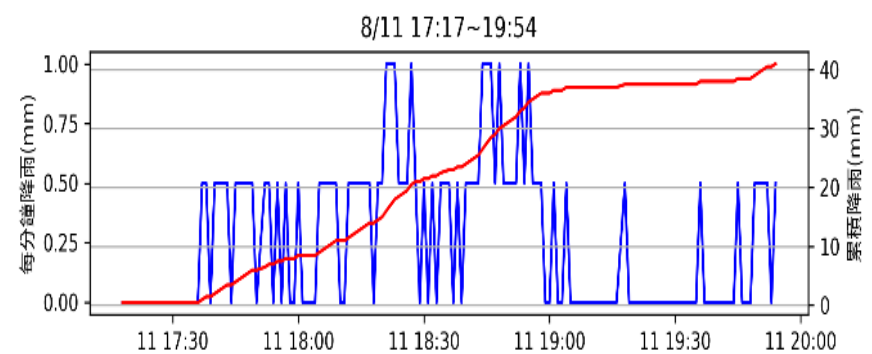
累積雨量 40mm

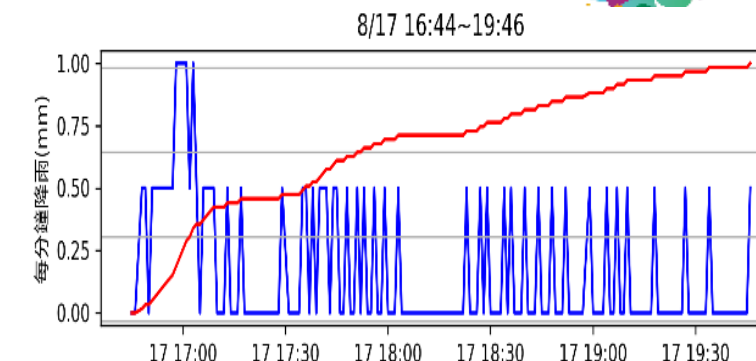
累積雨量 30mm
