## 111年科技補助計畫 期中簡報

# 坡地土砂觀測站效能提升規劃及資料 料加值分析運用

計畫主持人劉格非 教授 報告

110年11月29日

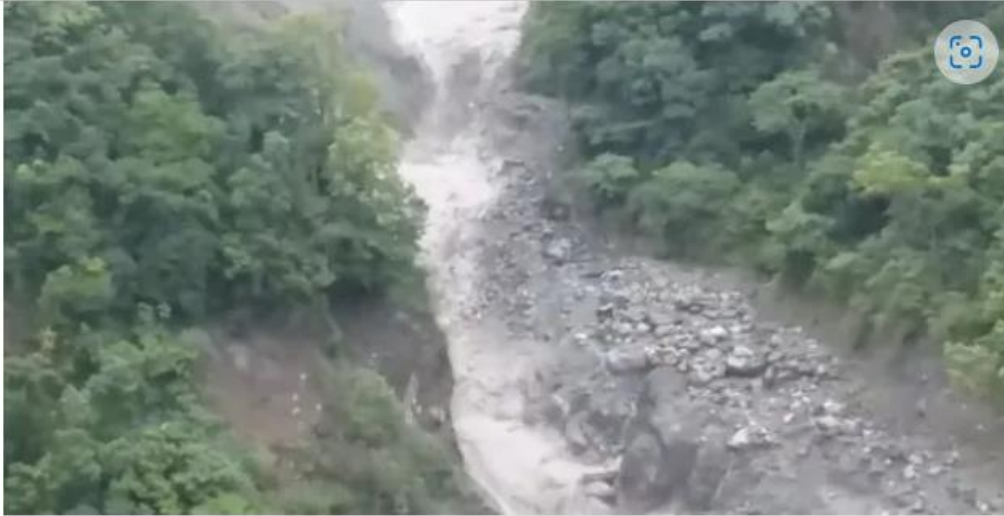
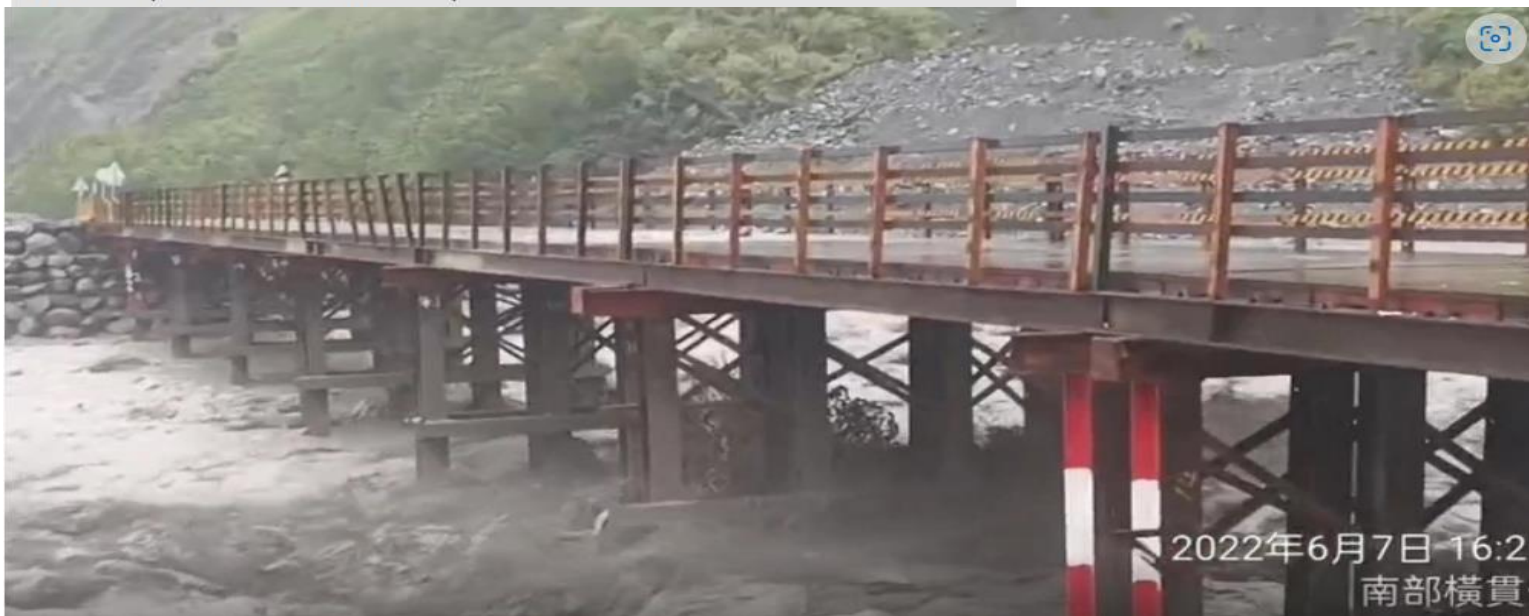
由新聞報導,公路局提供影片照片  
公路局緊急封閉道路  
因為河面距離鋼便橋僅5公尺

▲▼ 恐怖土石流又來了！明霸克露橋便道今晚緊急「預警性封閉」。(圖 / 公路總局提供)

受鋒面影響，今日山區持續降雨，下午2點30分玉穗溪水位上升並有伴隨混濁泥流，下午4點大量土石泥流流出。目前明霸克露橋便道路段以鋼便橋形式通行，抗洪能力雖已有提升，但受到土石流持續下衝河道淤積，將

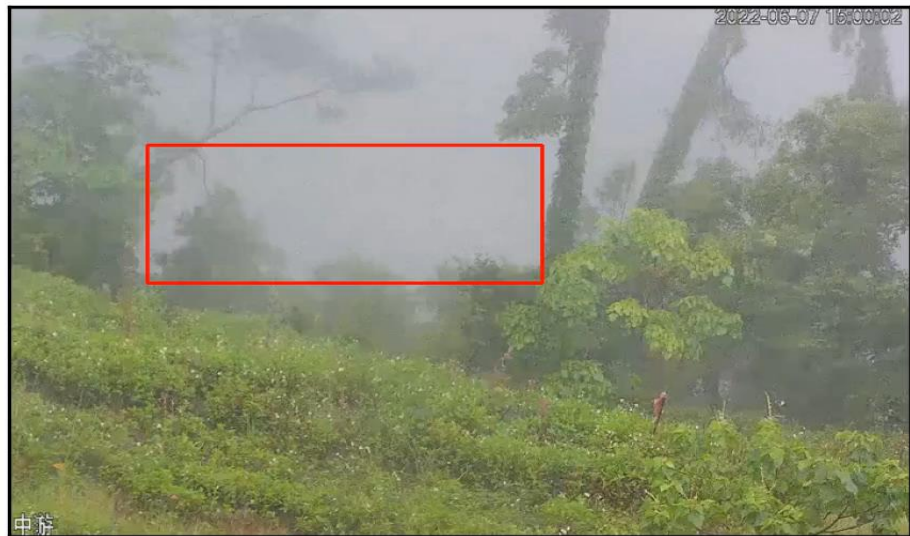
未發布  
警報

2022/6/7 中游監測影片,有大雨大霧  
紀錄總長3小時,加速10倍播放

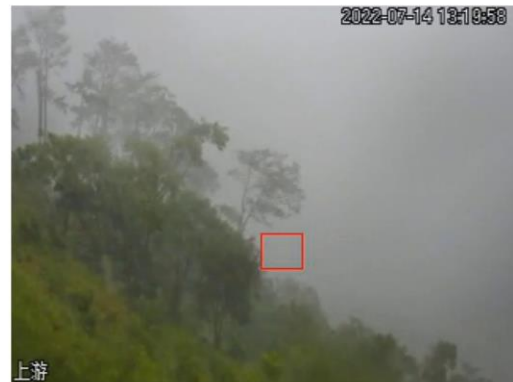
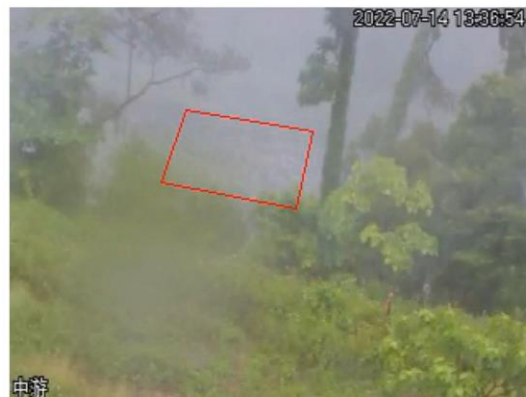
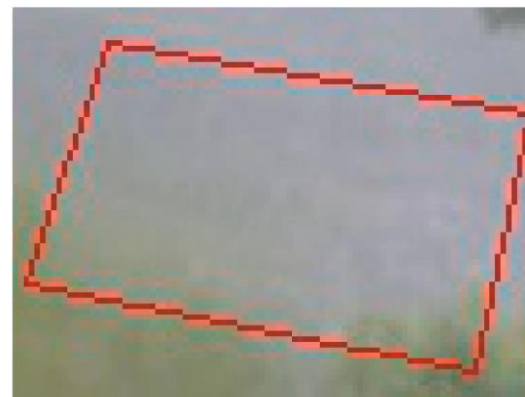
# 7/14 號降雨事件紀錄分析

上游

中游

2秒預警

4 秒預警

玉穗溪						
日期	2022/7/14		2022/8/11		2022/8/17	
位置	中游	上游	中游	上游	中游	上游
時間	13:25:35	13:12:48	17:31:35	17:31:43	16:39:25	16:39:35
	-	-	-	-	-	-
fps	13:50:33	13:50:40	19:06:35	19:04:30	19:47:22	19:47:32
	10	10	2	10	2	2
總偵數	14400	21000	11400	57000	22560	22560
ROI大小(pixel)	4167	661	4167	661	4167	661
計算時間(灰階值、斜率) hr:min:s	00:03:36	00:05:29	00:05:57	00:27:48	00:13:32	00:11:53

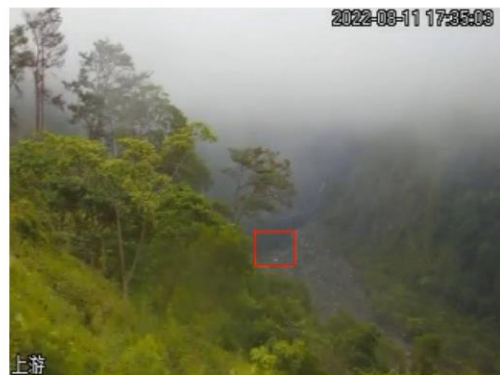
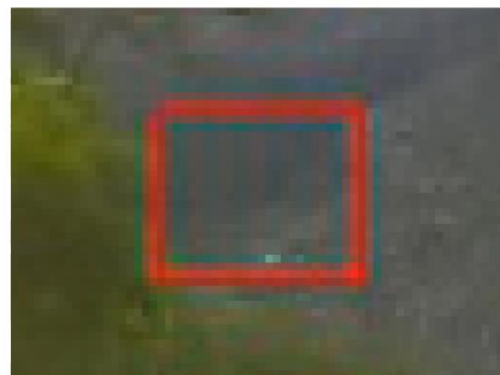
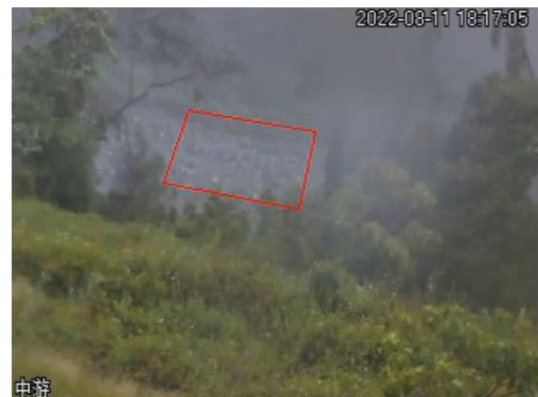
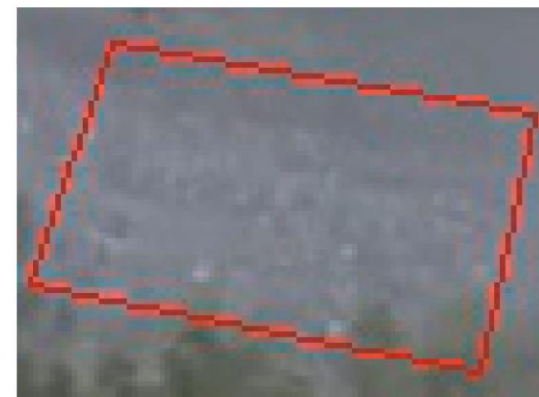
# 8/11 降雨事件 紀錄分析

上游

中游

2秒預警

4秒預警

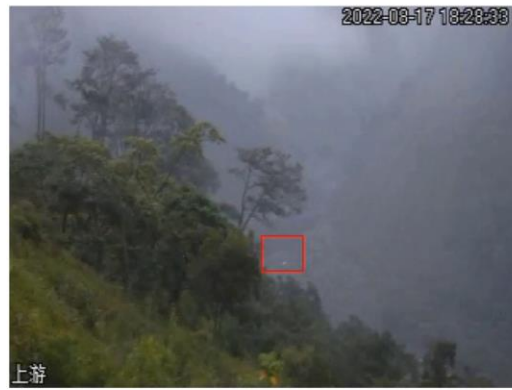
# 8/17 事件

上游

2秒預警

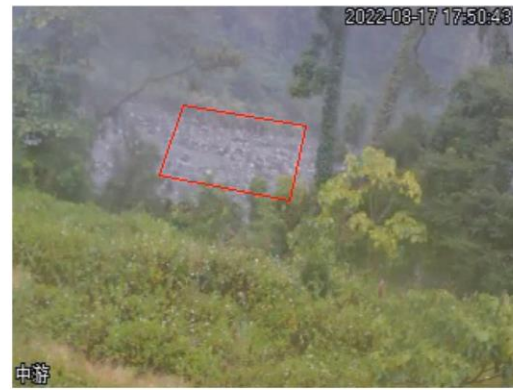
中游

2秒預警

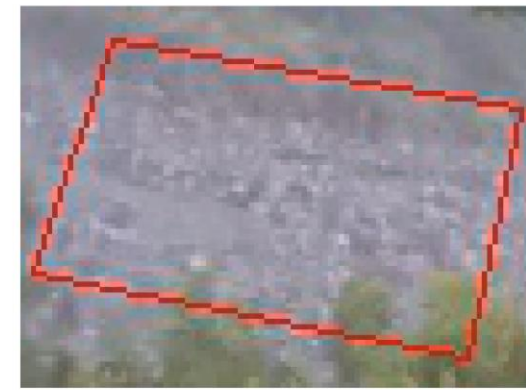
4秒預警

1. 觀測站設備已經安裝完畢,電與網路也都接好,整個過程約需11個月
2. 智慧網站運作正常,包含資料分析展示,自動預警等功能
3. 預警經由line, 簡訊還有無線電操控設備或播音等途徑
4. 目前結果證實在大霧與大雨之下,總灰階值法仍然不會因此誤發警報
5. 現場設備檢校完成,可以產出深度與速度等資料
6. 因為觀測設備距離溪流太遠,一個畫素代表的距離太長,因此必須調整偵測最短時間到4秒。其他系統參數不需要調整

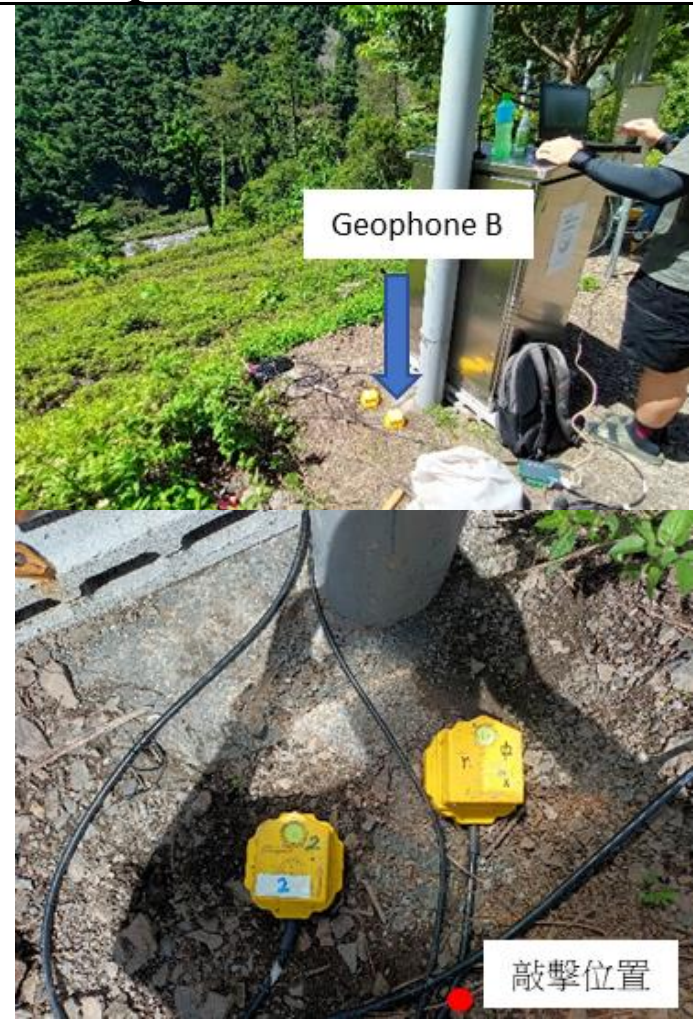
## Geophone B

地聲檢知器型號

玉穗溪地聲檢知器檢定

埋於地下1m的地聲檢知器  
必須重新安裝  
攝影機旁的地聲檢知器  
非常準確

地聲 A			地聲 B		
參數	G	a	$h_0$	G	a	$h_0$
誤差	100%	100%	100%	0.1%	2%	1%

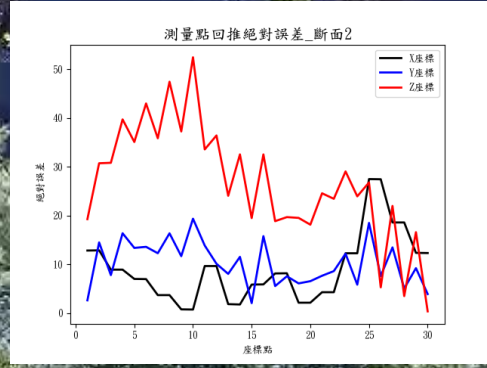
# 玉穗溪檢校

2022-09-30 10:56:45

Red + Green Plane 1  
Green + Blue Plane 2

$\frac{f_x}{dx}$	$u_0$	$\frac{f_y}{dy}$	$v_0$
Plane 1	1716.2685	-642.58011	-1360.8277	-446.0238683656571
Plane 2	1660.2277	-610.44719	-1220.7510	-377.72022459439177

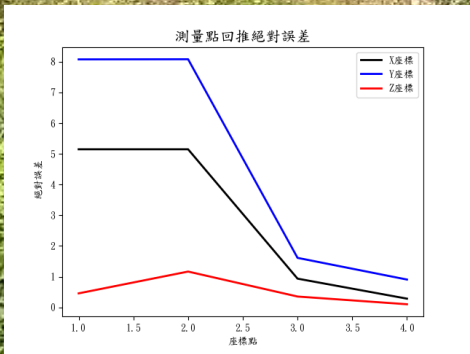
Only 3 points could be recognized at upstream location

$\frac{f_x}{dx}$	$u_0$	$\frac{f_y}{dy}$	$v_0$
Plane 1	1054.29628	666.88103	1189.1264	374.390706
