# 降雨誘發山崩動態警戒模式與調查技術研發應用(4/4)

## The study of rainfall-induced landslide dynamic warning system and innovative landslide investigation approach (4/4)

主管單位：經濟部中央地質調查所

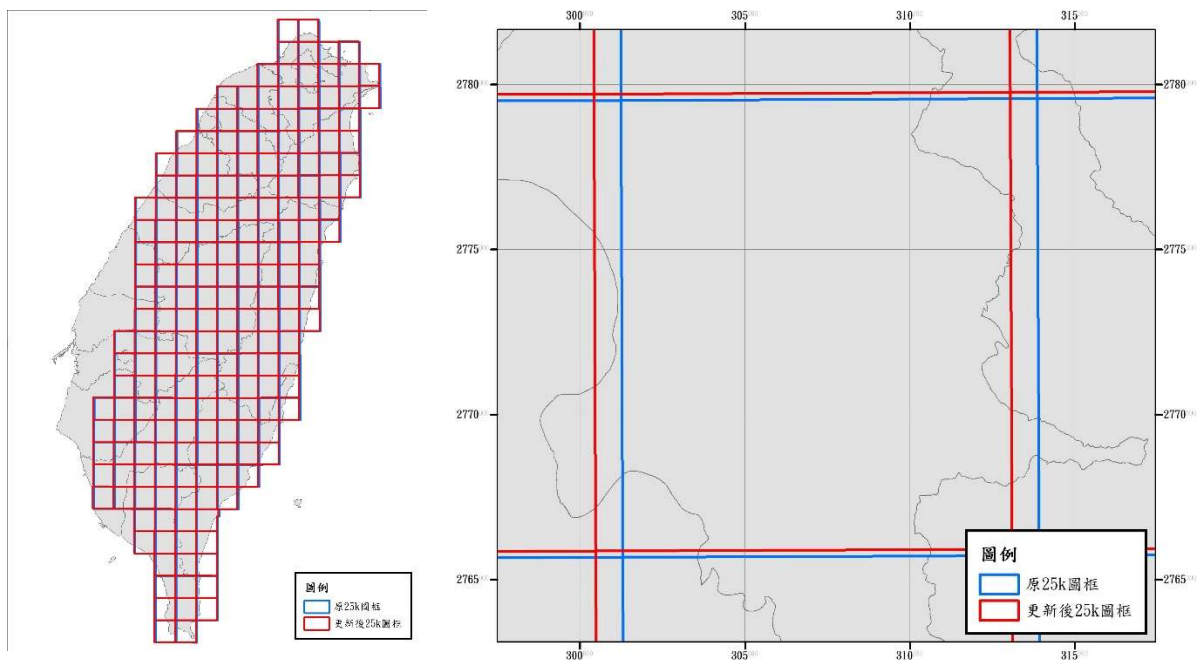
隨著平面投影基準更新，兩萬五千分之一圖框相較於第一版環境地質圖所使用之圖框向西邊移動約 800 公尺，往北邊移動約 200 公尺，如圖 3 所示。原始資料中鄉鎮界名、文字註記為一字一點的點資料儲存，以對應圖徵的空間分布及形狀，並且限制其標籤設置彈性。因圖框位置更新，圖框邊界的文字註記可能會橫跨圖幅邊界，以圖 4(a)為例，原鄉鎮界名以黑字顯示，編排於原兩萬五千分之一圖框之兩側(藍色框)，更新後，新圖

圖 3 1/25,000 圖框更新前後位置圖(放大後如右圖所示，更新後圖框(紅色)往左上方偏移)

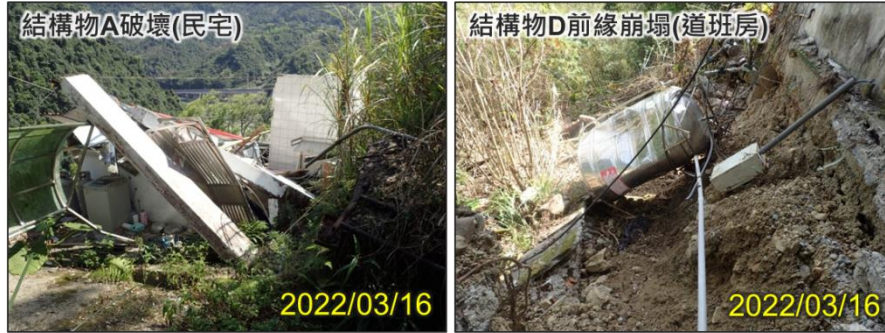
圖 4、忠治籃球場崩塌後現勘成果(本計畫彙整)

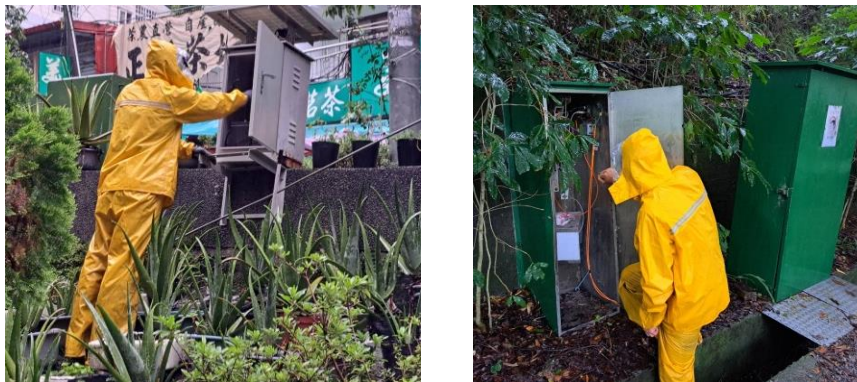
圖 6、自動化活動性觀測站維護情形(以廬山溫泉北坡為例)

2. 潛在山崩地區活動性觀測及自動化活動性觀測站維護：本年度計畫共計 16 站之自動化觀測站維及檢修工作，包括通訊、電力及儀器及其他單元等設備之例行維護。觀測站有異常情形時，亦進行必要檢修，使自動化觀測系統功能保持正常運作，維護情形如圖 6 所示，各調查區自動化觀測系統大致運作良好。

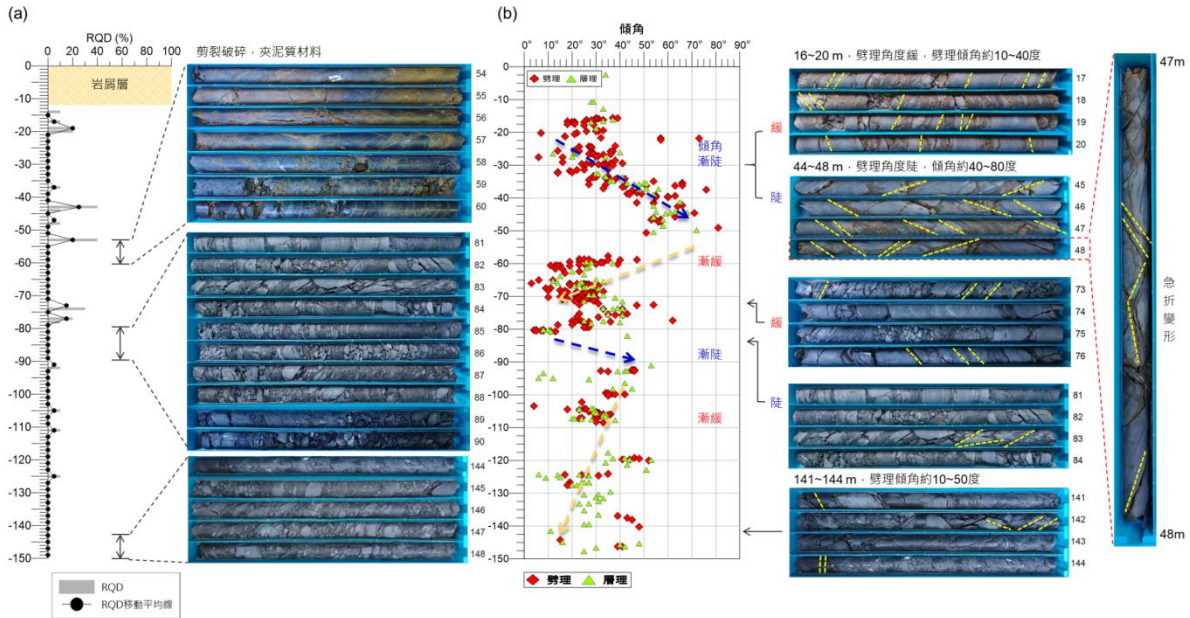
圖8、DY-B4岩芯，粉砂質板岩為主，可見劈理傾角變化(本計畫彙整)

- (1) 地質鑽探調查：新增完成 1 孔地質鑽探，編號 DY-B4，孔深 150m。由鑽取岩芯得知，DY-B4 岩性主要為灰白色粉砂質板岩為主，偶夾變質砂岩。本孔岩芯破碎，RQD 均皆近 0；劈理發達，劈理傾角由緩至陡，分布約 0~80 度，變化甚大，如圖 8 所示。

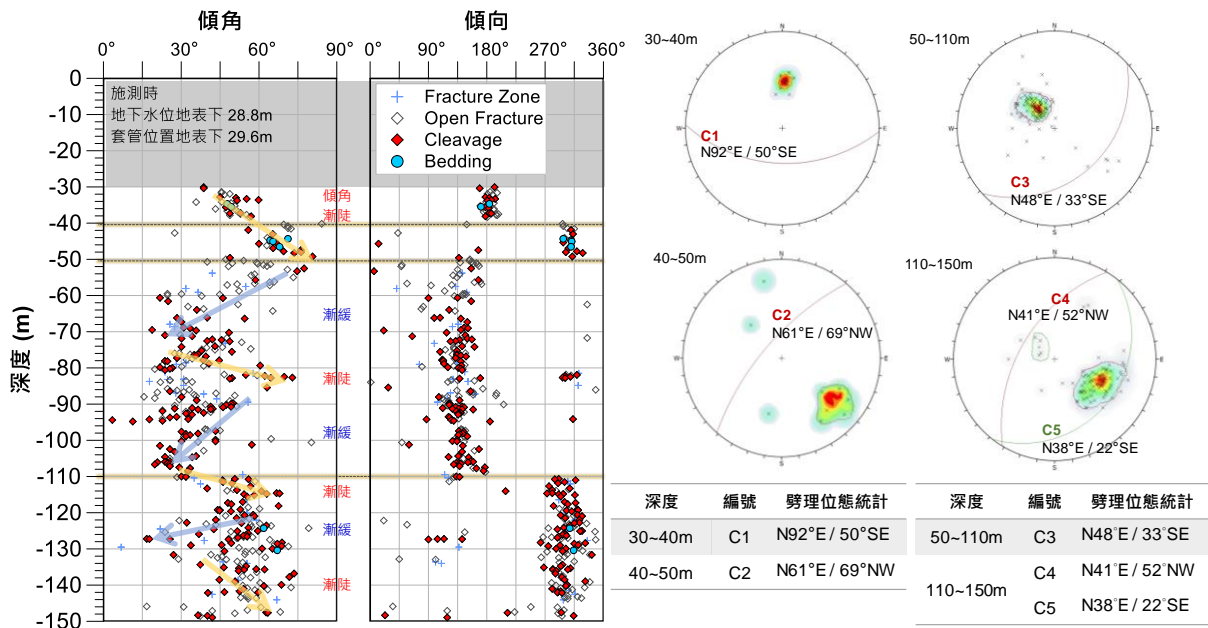
圖9、DY-B4孔內超音波攝影結果(本計畫彙整)

- (2) 孔內試驗探測：利用新增地質鑽探完成鑽孔，共 1 孔，進行孔內超音波攝影，由攝影結果顯示，DY-B4 孔內劈理面位態顯著變化，包括深度 30~40 m 處，朝南傾斜；深度 40~50 m，朝南傾斜，朝西北傾斜；深度 50~110 m，朝東南傾斜；至深度 110~150 m，再轉為朝西北傾斜，具有傾向改變特行，另外劈理面角度分佈範圍約 3~73 度。另外，深度 110~150 m，劈理面大多朝西北傾斜，與坡面(朝東南傾斜)呈現相反關係，由前期與本計畫於定遠、壽亭地區一系列之鑽探成果比對，定遠地區岩體變形深度具有更深的趨勢。

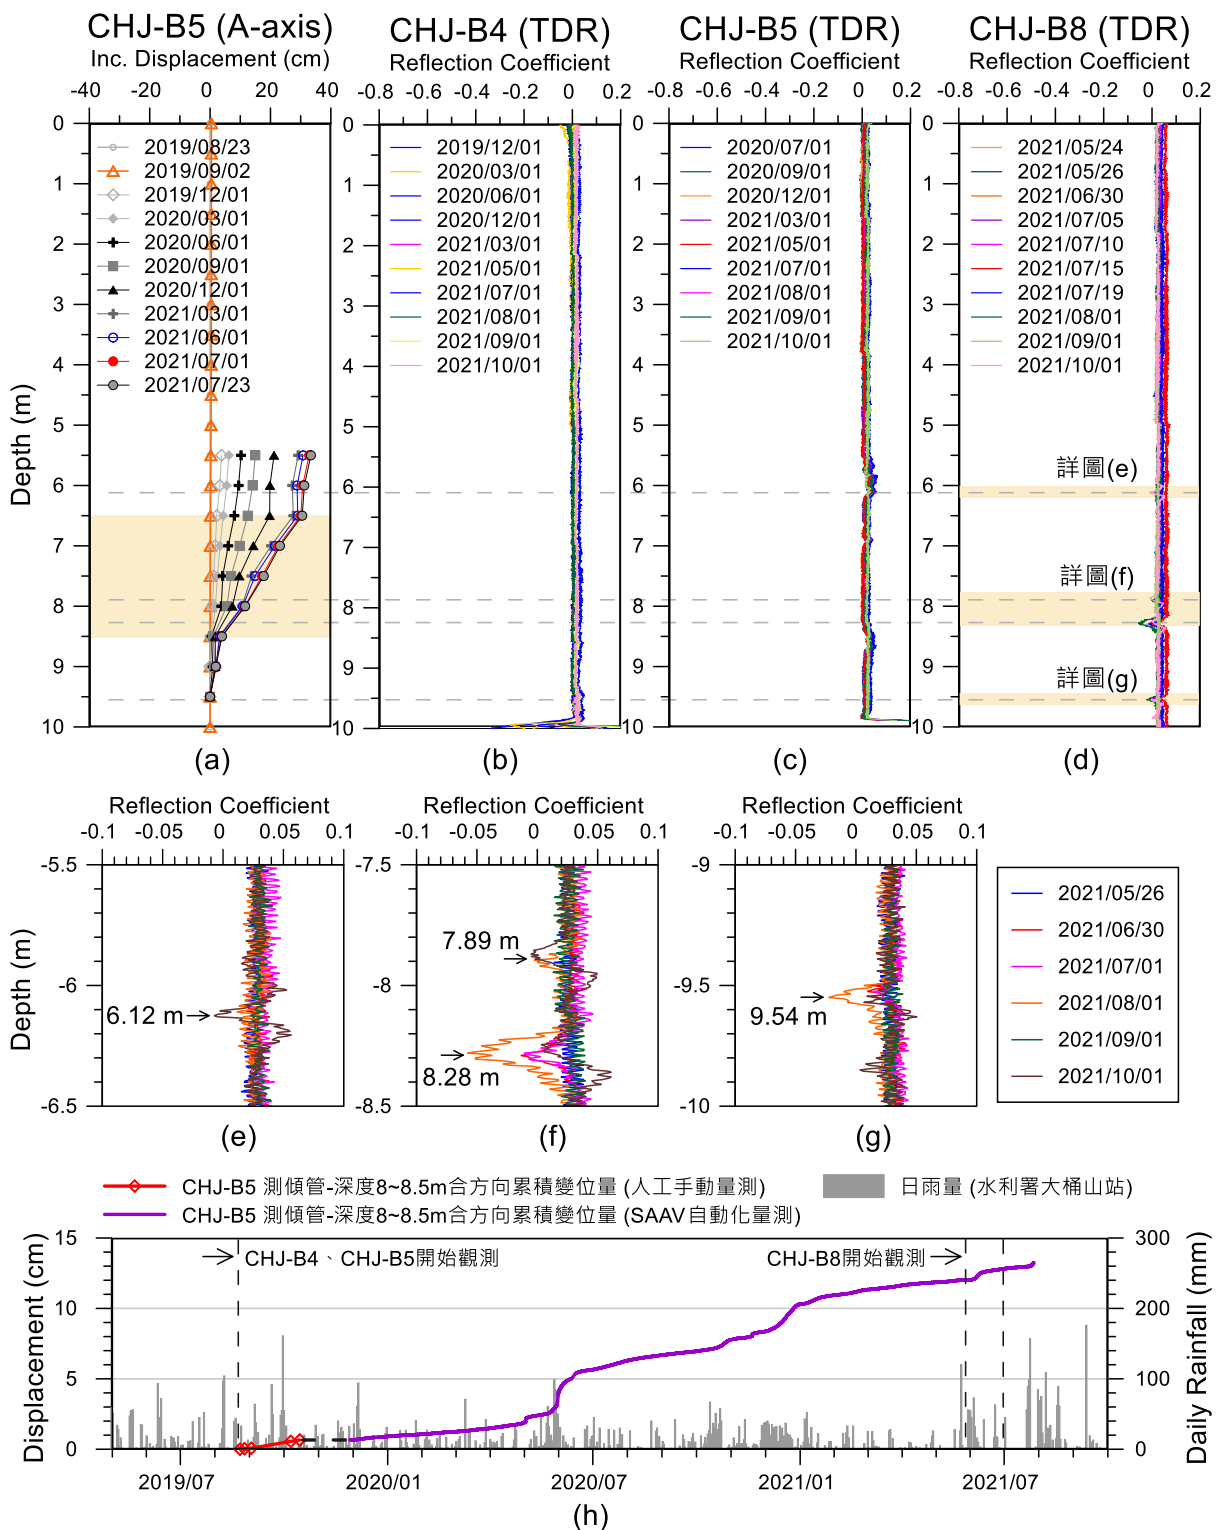
圖18、共構與獨立安裝構時域反射儀TDR觀測結果比較(本計畫彙整)

1. **地中觀測技術與地表活動性整合應用：**為提升鑽孔效益，本計畫將孔內伸縮計及時域反射儀 TDR 與測傾管進行共構及現地觀測測試，以評估實際運用之可行性，精進潛在山崩地區活動性觀測應用。並測試 SAAV、GeoFlex 等新式地中變位觀測儀器，此外整合地表伸縮計、GNSS 地表觀測方法，進行比對及應用研究。
2. **觀測結果綜合比較及分析：**由 2019~2022 年四年觀測結果顯示，共構測傾管(圖 16)及孔內伸縮計(圖 17)，可反應地中變形，對於滑動深度有一定掌握，後續主要係追蹤長期活動趨勢的場址，有應用價值。其中，孔內伸縮計受觀測原理影響，孔內伸縮計初期偵測位移量小於其他儀器，需挑選合適位置安裝及轉換為邊坡位移量，以更準確評估邊坡活動性，本計畫並參考第一年度室內試驗成果及相關文獻(管秀哉，2008；Corominas et al., 2000)，提出簡化分析方法，供觀測結果評估參考。共構 TDR 於本次研究中，反射訊號變化不明顯(圖 18)，但觀測時間相較測傾管更長，此外在其他案例中顯示共構 TDR 可產生反應，值得後續更多研究精進及案例實踐。
