# 斷層活動性觀測研究第五階段(1/5)

經濟部中央地質調查所

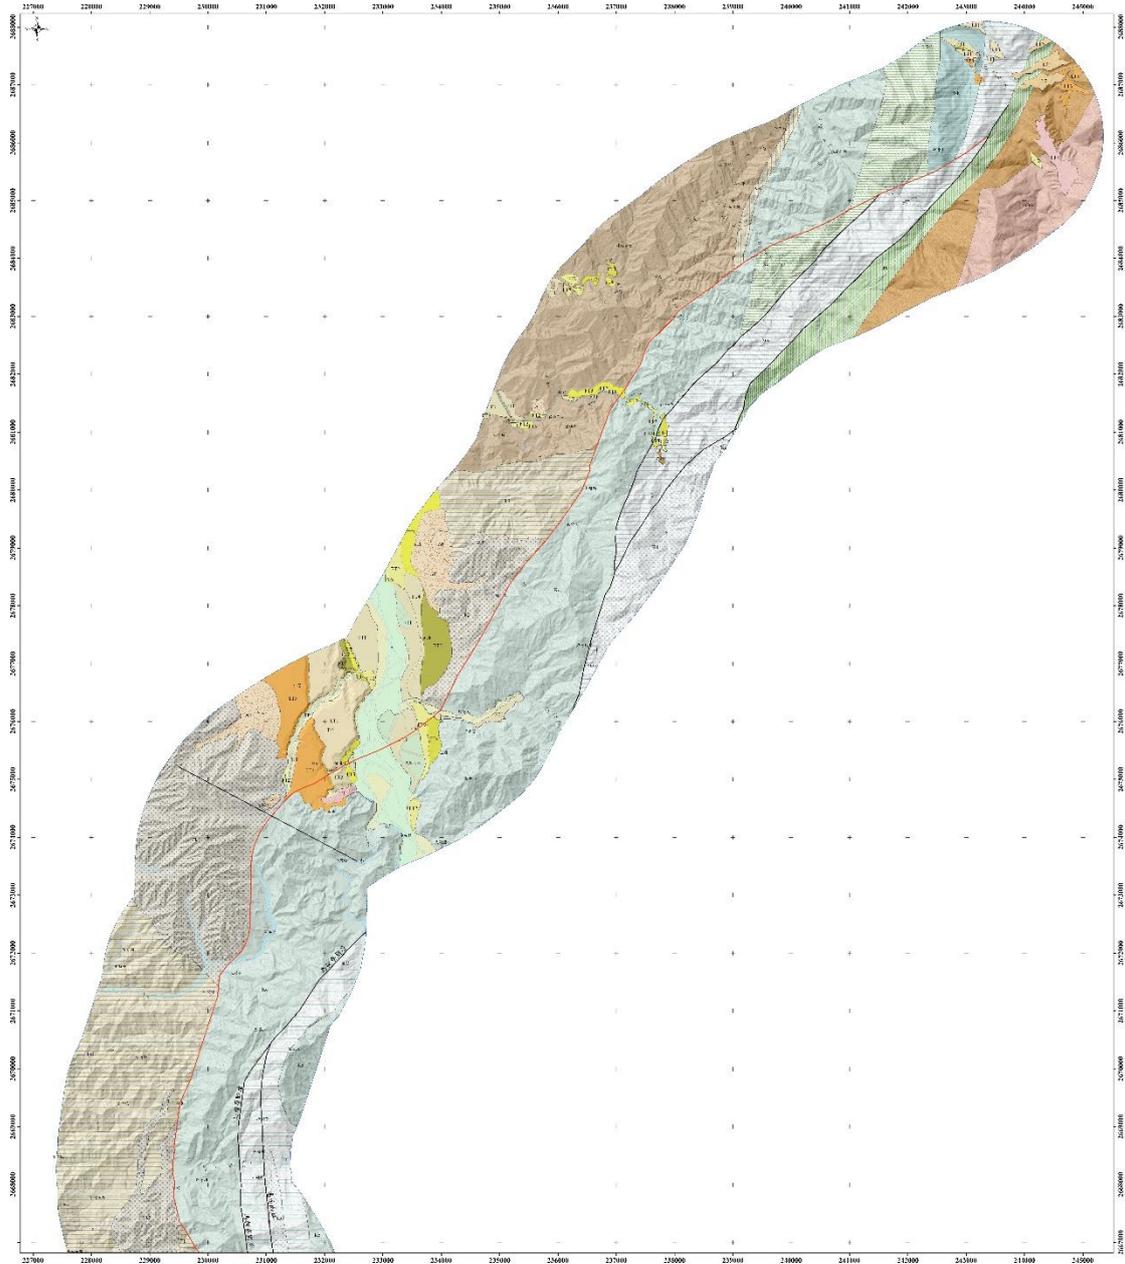
圖 2、大茅埔-雙冬斷層北段(烏溪以北)條帶地質圖

大茅埔-雙冬斷層條帶地質圖(1/2)

圖 1）、二萬五千分之一條帶地質圖（圖 2）以及撰寫條帶地質圖說明書。

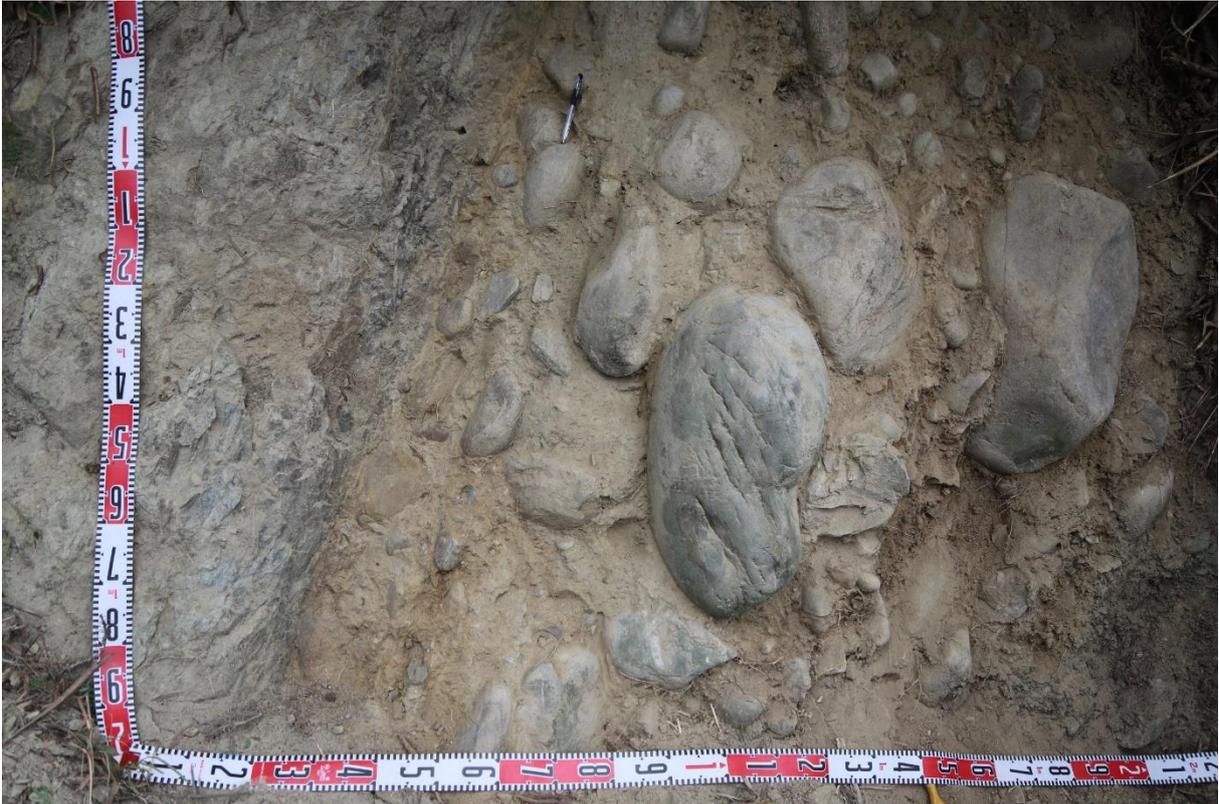
圖 3、仙洞指坑南岸的大茅埔-雙冬斷層斷層露頭。

大茅埔-雙冬斷層北段於仙洞指坑南岸的露頭可見斷層切過階地礫石層，其斷層上盤為福隆園層砂岩層，下盤為覆蓋於頭崙山層礫岩層之上的階地礫石層（圖 3），本區可藉由此露頭控制斷層位置，其餘地區則利用岩層位態變化以及岩性差異來推估斷層的位置。

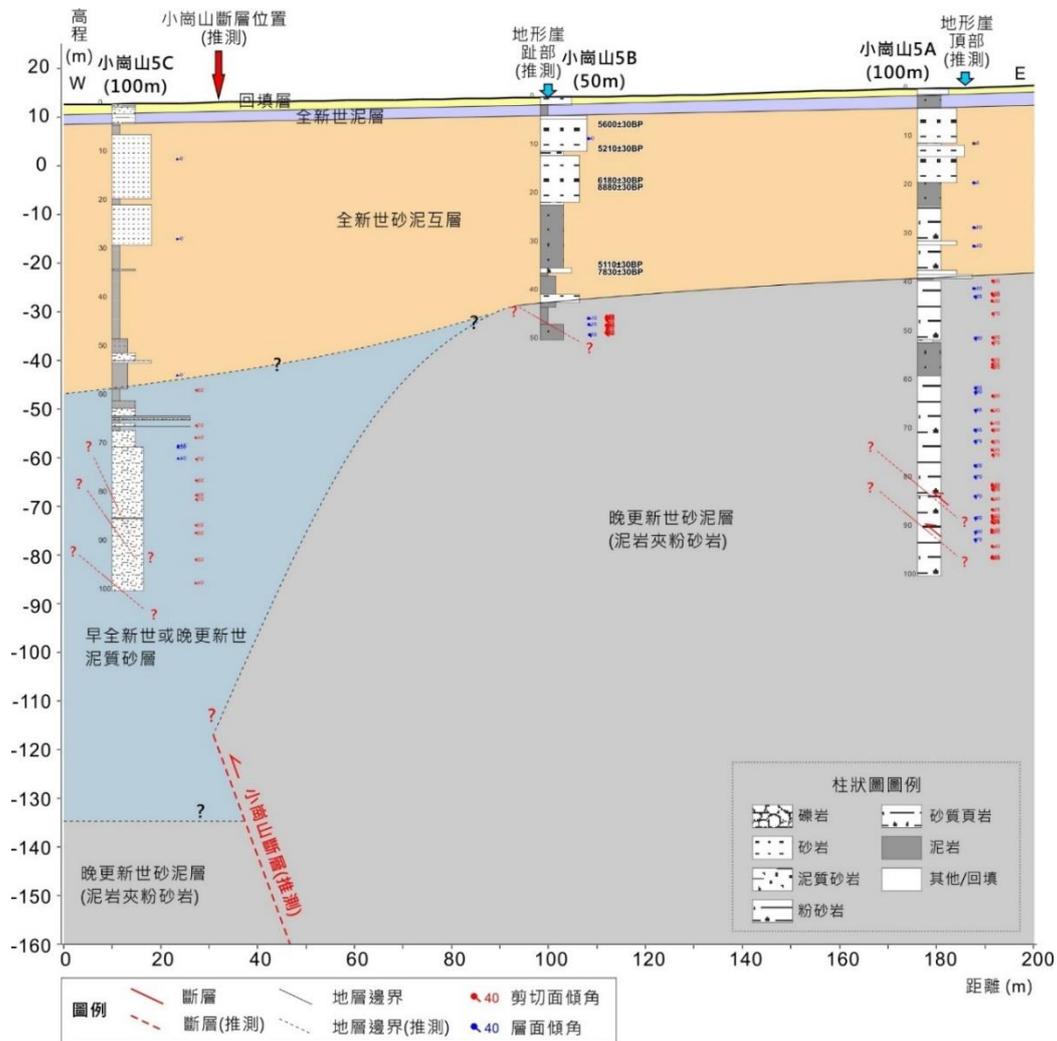
圖 4、小崗山斷層調查主要成果（小崗山高雄市岡山區田厝剖面）。

小崗山斷層於高雄市岡山區田厝附近的鑽探剖面，雖未能鑽遇主斷層面，但岩心已有密集剪切面，大致可推估斷層位置（圖 4）。車瓜林斷層往西南延伸的狀況，於高雄市燕巢區梅園南方的鑽探場址，主要斷層面位於 7A 井與 7C 井間，後續將規劃於燕巢至橋頭地區進行鑽探調查。口宵里斷層 3 處鑽井場址皆鑽穿斷層，可獲得斷層跡良好的控制。上盤岩層常出現褶皺現象並伴生剪切面，下盤岩層則和緩無構造活動。玉里斷層的淺層震測剖面，僅見一小規模的岩層褶曲，推測本測區地下岩層並無明顯被錯動的現

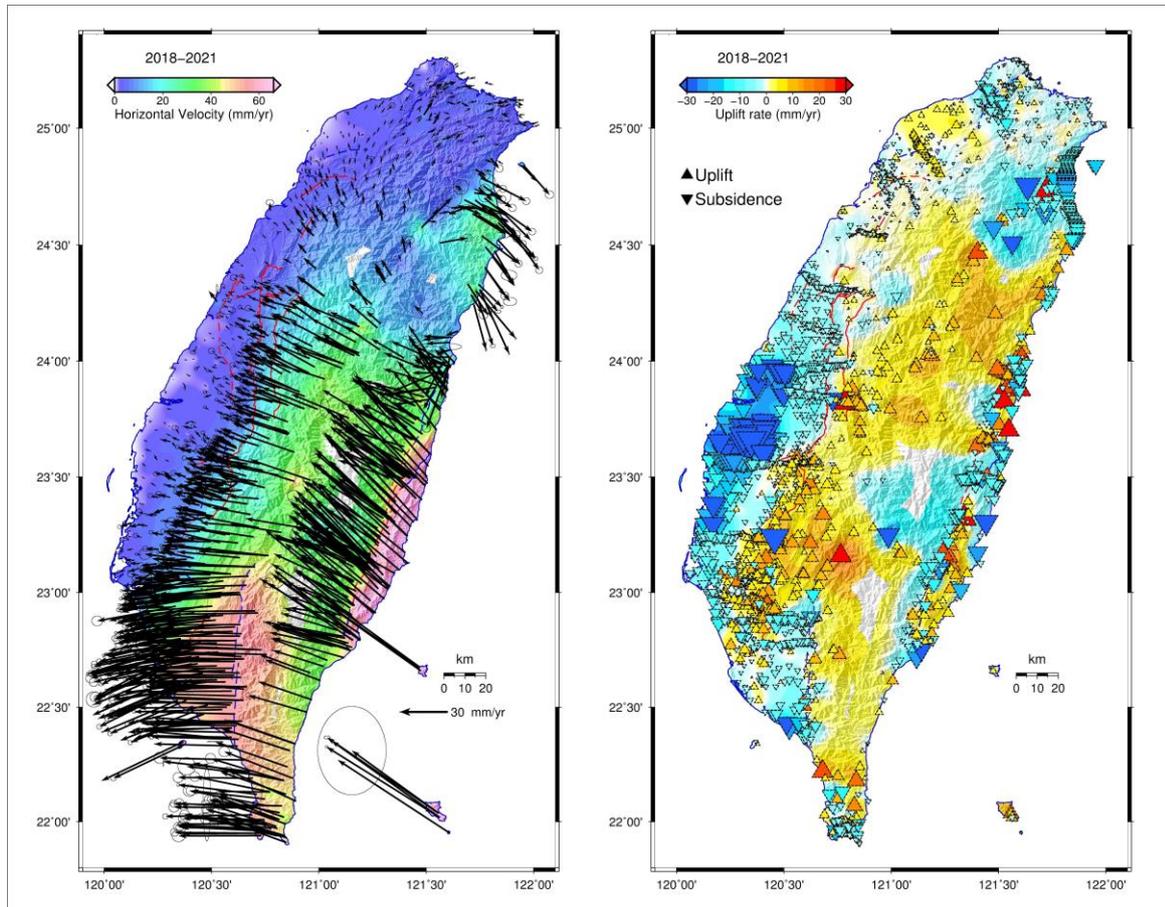
圖 5、GNSS 移動站測量所獲得之水平速度場及垂直速度場，觀測期間：2018-2021。

地表變形觀測提供斷層鄰近區域水平及垂直速度場、垂直速度場(圖 5)資訊，在加入數值模型反演計算後，可求得斷層面上的滑移率(slip rate)、鎖定率及滑移虧損(slip deficit)，提供活動斷層潛勢評估的重要參數。

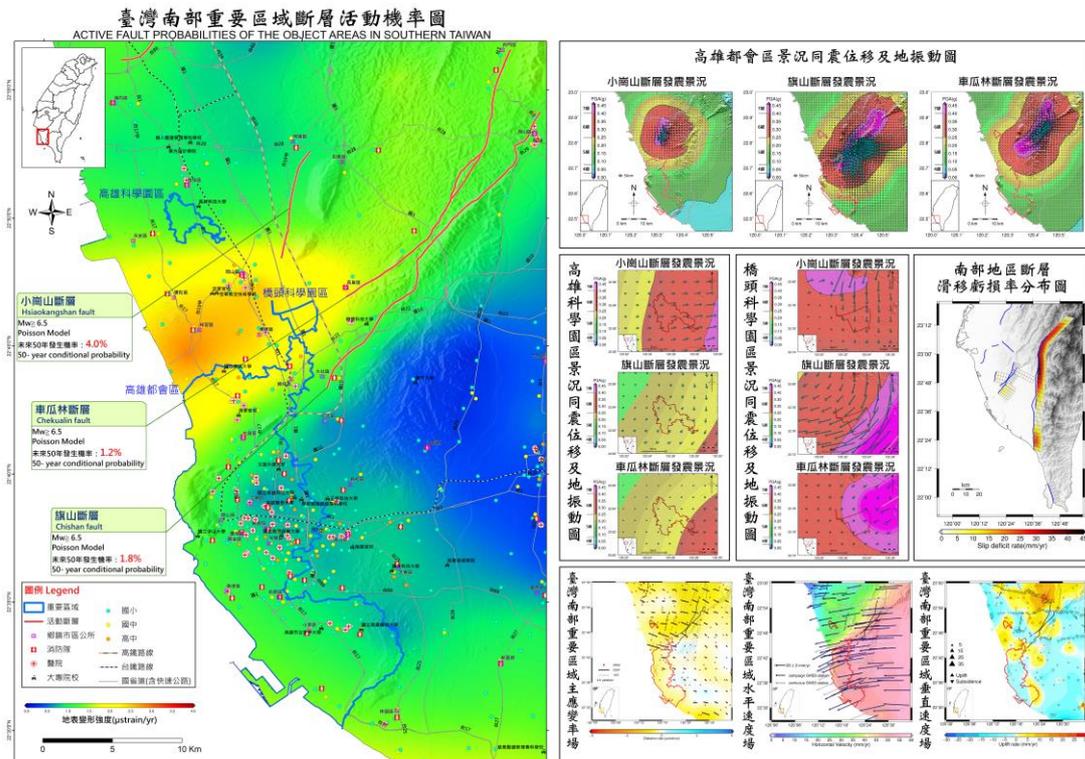
圖 6、南部重要區域斷層活動機率及景況同震位移圖。

分析全臺大地測量資料(包含 GNSS 連續站、移動站及水準測量)，獲得南部重要區域地表水平與垂直地表速度場，進行地表變形強度分布範圍之劃設，將地表變形以  $1.7 \mu\text{strain/yr}$  為級距，劃分為 0 至 5 等 6 個等級，根據此分級繪製地表變形強度分布圖，同時透過斷層模型之建立整合測量與地質資料，推估臺灣南部重要區域鄰近斷層之斷層滑移虧損速率，依據基線應變反演模型成果，由經驗式與機率模式推求與繪製斷層活動潛勢圖，經

由地動預估式與三維斷層錯位模型，繪製旗山斷層、車瓜林斷層以及小崗山斷層於重要區域之景況地震動與同震位移分布情形(圖 6)

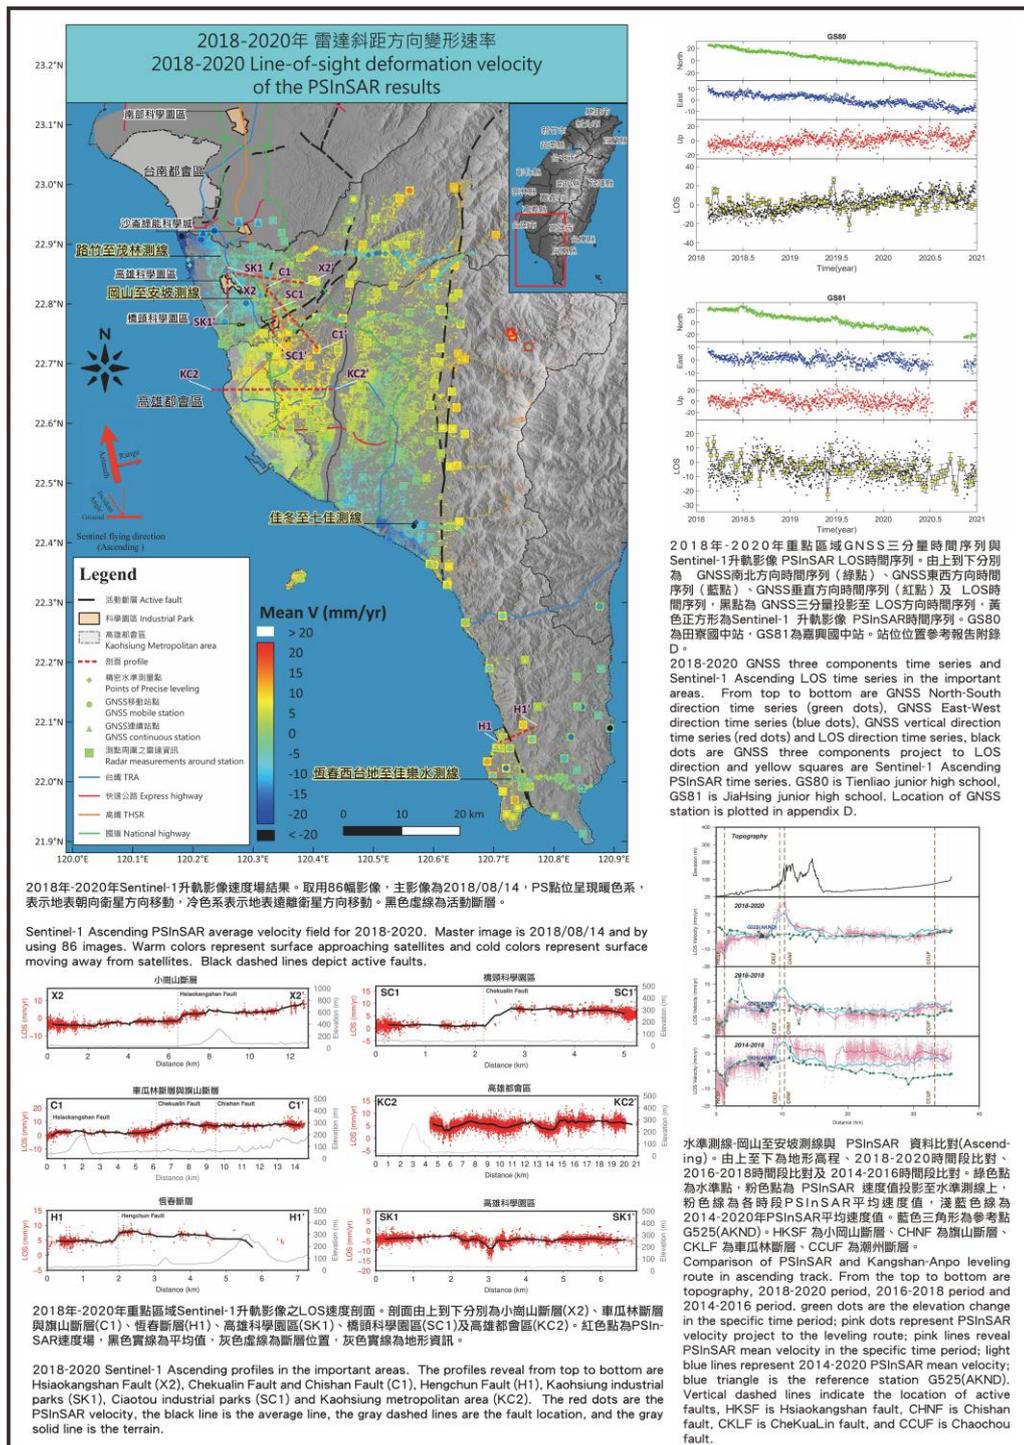
圖 7、部重要區域合成孔徑雷達差分干涉技術觀測地表變形圖。

運用合成孔徑雷達差分干涉技術，我們採用歐洲太空總署哨兵 (Sentinel) 衛星系列於 2014 年至 2020 年拍攝之衛星影像，升軌共 172 幅、降軌共 144 幅，將其分為三個時間段，針對南部重要區域進行觀測，解析地表大範圍變形結果，並與水準測線及 GNSS 測量資料比對，獲得斷層滑移變化及連續的地表變形情形。綜整 2018-2020 年雷達衛星觀測結果，在跨越車瓜林斷層和旗山斷層呈現每年 10 公釐之視衛星方向速度場(Line of Sight, LOS) 差異，顯示斷層有明顯之活動性，並觀察到車瓜林斷層滑移主要以右移的形式為主 (圖 7)。

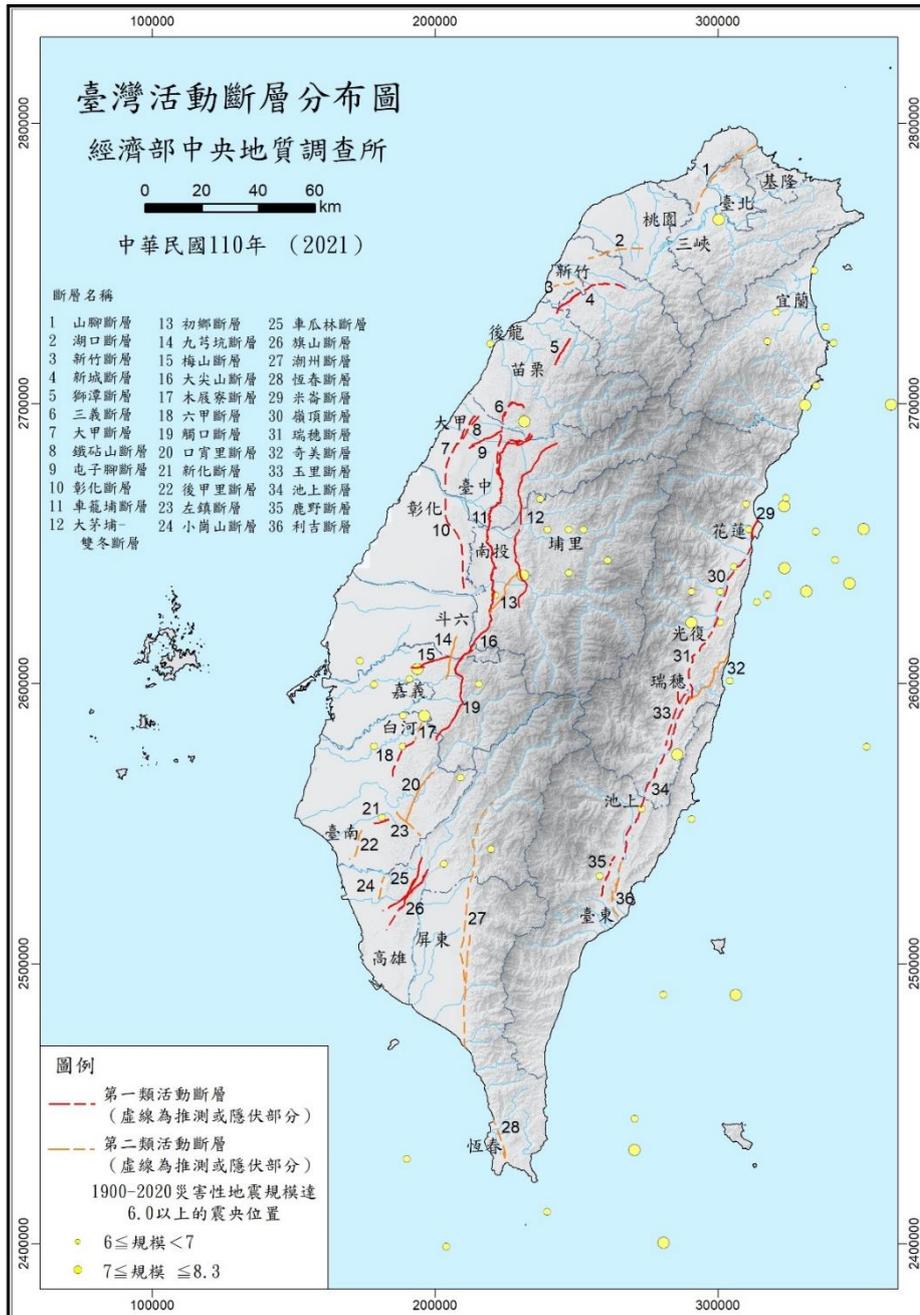
圖 8、2021 年版臺灣活動斷層分布圖，新增初鄉斷層、口宵里斷層及車瓜林斷層等 3 條斷層。

指有一萬年內活動年代的證據，第二類是指有十萬年內活動年代的證據。本所將 2016 年以來調查的結果更新至活動斷層分布圖，新增初鄉斷層、口宵里斷層及車瓜林斷層等 3 條斷層，分別位於南投縣、臺南市及高雄市，總計 36 條活動斷層(圖 8)。

初鄉斷層、口宵里斷層及車瓜林斷層等 3 條斷層與其它活動斷層一樣，因為有 10 萬年內活動的證據，且長度大於 5 公里，故列入活動斷層分布圖中。活動斷層隨著調查結果的進展，活動斷層的分類有可能由第二類改為第一類，所以，分類基礎並非等同地震潛勢或危險度高低，換言之，斷層未來活動風險與斷層的分類並無直接相關。活動斷層圖資可供國土計畫、土地開發審查、災害防救、緊急應變、建築物耐震設計等規劃應用參考。
