# 坡地社區智慧防災系統研發及實 證研究—雙頻多星系 GNSS 地表 位移監測技術應用

受委託者：興創知能股份有限公司  
研究主持人：沈哲緯  
共同主持人：王禹翔  
研究員：賴子銘  
研究助理：吳笙緯、張淵翔  
計畫期程：中華民國 111 年 1 月至 111 年 12 月  
計畫經費：新台幣 144 萬 2 仟 5 佰元整

## 內政部建築研究所業務委託報告

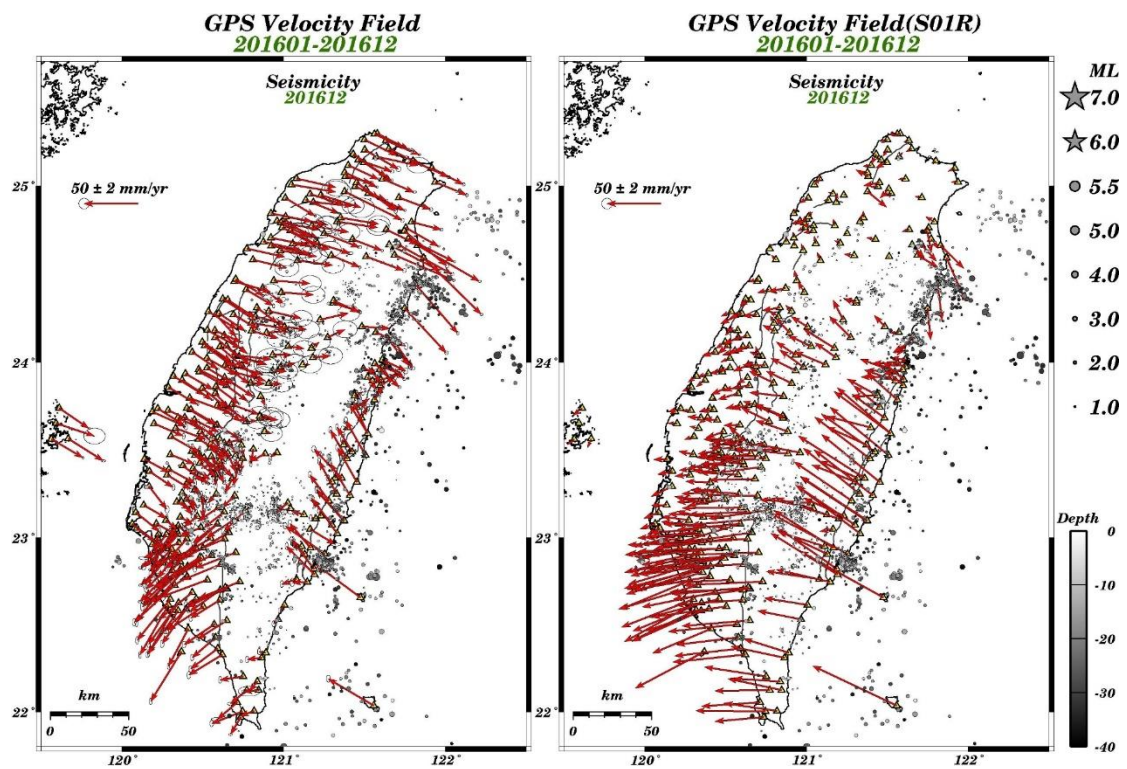
圖2-5 2016 年臺灣年度 GPS 速度場

同處相似的地質環境與土地利用條件的臺灣，其實國內地球科學領域對 GNSS/GPS 的應用也不陌生，許多科學研究針對地體構造與斷層活動進行長時間的固定站(**圖 2-4**)監控與數據分析，包含中央氣象局、地質調查所、國土測繪中心與中央研究院等機關單位均長期投入研究資源，並繪製所謂的速度場(Velocity Field)(**圖 2-5**)，釐清各種地表變形徵兆。借鏡國內外成功案例，本團隊盤點過往常見的坡地社區監測方案，包含傾斜儀、裂縫計、地中傾斜管、地下水水壓計與雨量筒，並透過**表 2-1**，分析 GNSS 監測設備在坡地社區眾多監測方案中所扮演的關鍵角色。

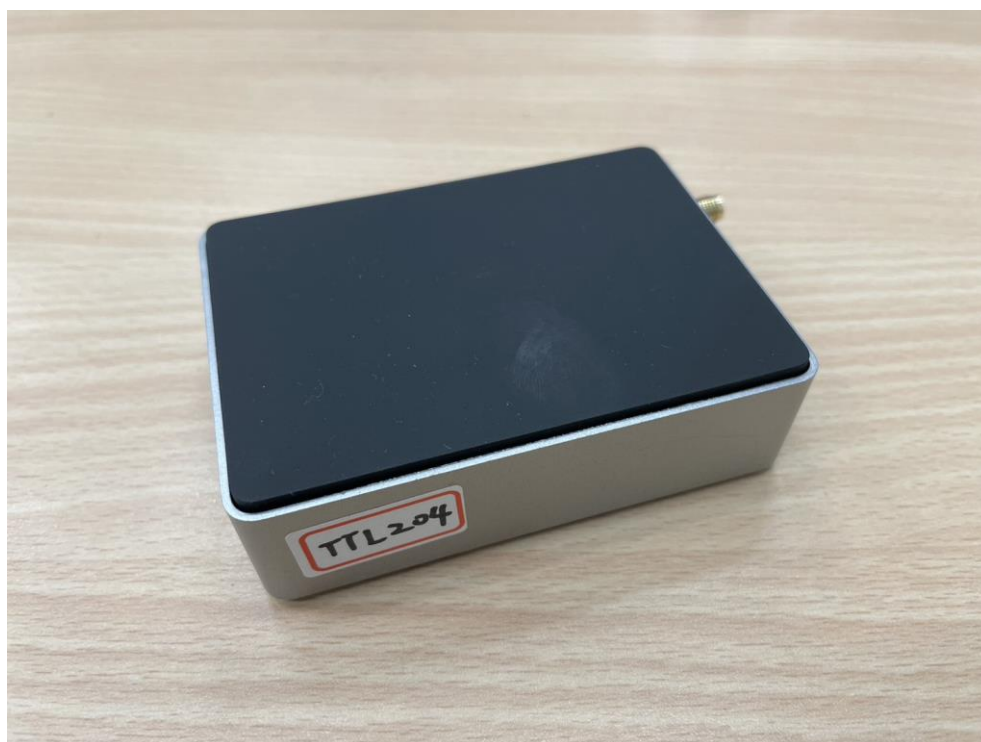
圖2-10 雙頻多星系 GNSS 接收儀外觀

結合 ZED-F9P 模組與 Raspberry Pi 3，便能得到高精度低成本的地表變形監測設備，其定位精度(Postion Accuracy)使用靜態(Static)解算時，水平精度為  $5\text{mm}+1\text{ppm RMS}$ 、鉛直精度為  $11\text{mm}+1\text{ppm RMS}$ ；若改以動態(Kinematic)解算，水平精度為  $8\text{mm}+1\text{ppmm RMS}$ 、鉛直精度為  $15\text{mm}+1\text{ppm RMS}$ 。

本計畫在團隊成員海洋大學林修國副教授的協助下，將 u-blox 整合於 Raspberry Pi 微型電腦之中，搭配天線盤、通訊模組，以及由副教授自主開發的軟體演算法，籌組完成應用於坡地社區的低成本雙頻多星系 GNSS 設備(圖 2-10)，以滿足後續示範場域之使用。

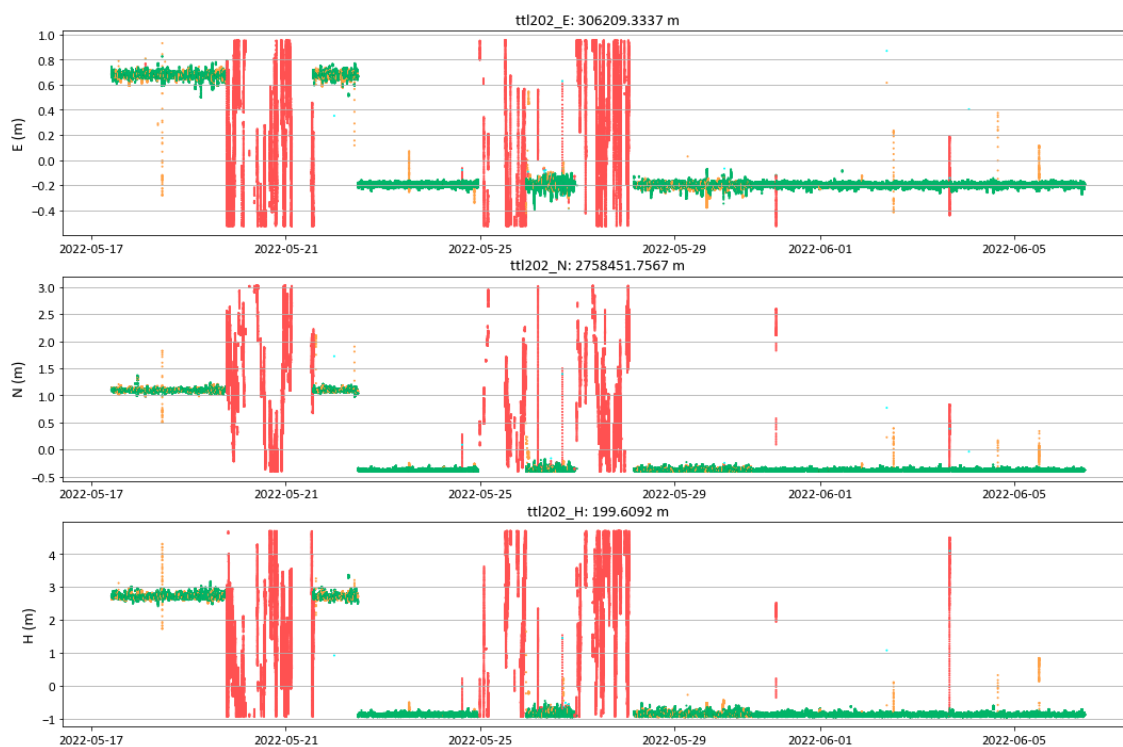
圖2-16 GNSS 設備測試期間穩定度時序分析結果(2022.05.17 至 2022.06.05)

除此之外，由於剛架設完成時需要進行網路相關設定，且測試期間恰逢大樓施工斷電，連線伺服器無法順利運作，導致 GNSS 設備無法連線，所以資料看起來穩定度相對較差，同時從時間序列圖，如圖 2-16 所示，也會明顯發現到，資料不穩定之時間區間幾乎都在前半段，待設定穩定及大樓施工完成後，後續時間區間之資料便相對穩定許多，因此在 GNSS 設備安裝完成後至期末階段前，將可利用此統計來檢查後續資料之穩定性。

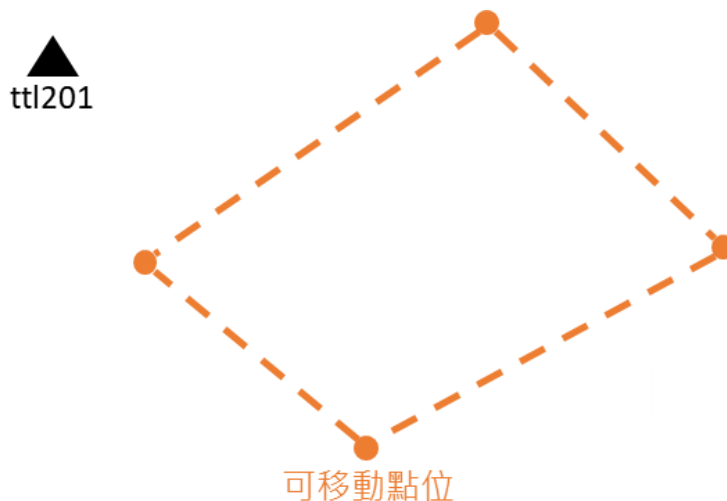
圖2-17 網形測量示意圖

除了上述資料分析與其他觀測數據的比對外，本團隊也透過人工現地測量的方式，驗證 GNSS 設備資料品質之精度與正確性。透過實驗的設計量測目標物件四個邊角的經緯度坐標，如圖 2-17 所示，使用一台可任意移動的 GNSS 固定站(TTL204)，與社區內既有的 GNSS 基站(TTL201)進行 RTK 定位，並且在預設的目標物件邊角(固定點)進行至少 15 分鐘的連續觀測，並將其坐標動態解算結果換算為距離，再以皮尺量測進行驗證後，而後計算其平均誤差來獲得驗證結果。

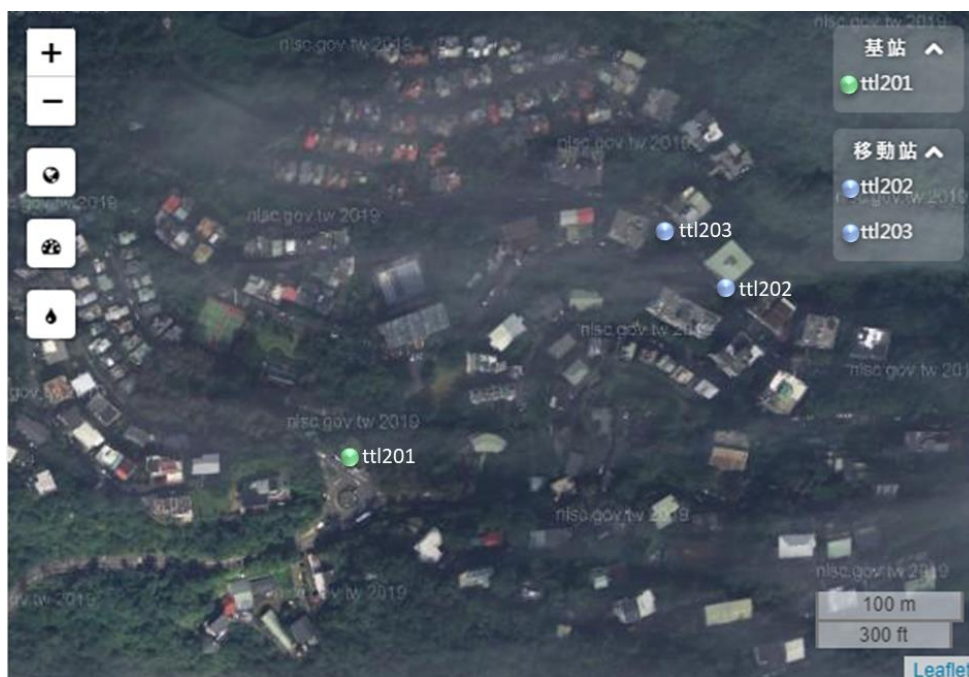
圖2-20 各監測設備安裝位置圖

除了上述篩選原則外，最終也需與場域管理者進行最終確認，確保所挑選位置能夠進行安裝作業。本計畫於 2022/03/21 取得示範社區管委會的安裝同意，規劃的 GNSS 點位分佈如圖 2-20，包含一座基站與兩座固定站(TTL202、TTL203)。

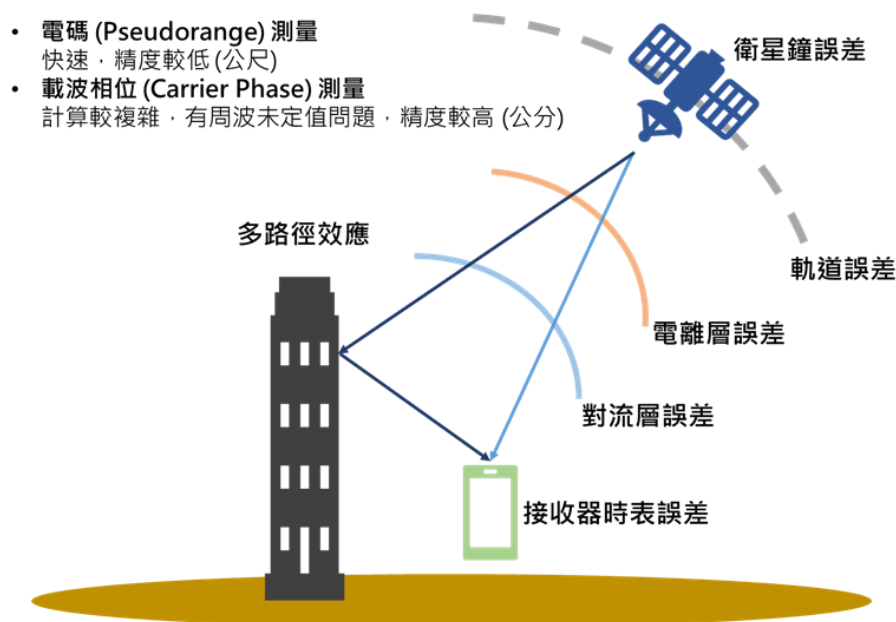
圖3-1 GNSS 常見誤差

然而即使是載波測量，仍無法避免在測量時出現的誤差，如衛星與接收器鐘差、軌道誤差、大氣延遲誤差與多路徑效應等(如圖 3-1)，為了減少這些誤差，發展出了差分技術，透過多台接收器同時觀測共同衛星，降低衛星鐘差、接收器鐘差與大部分大氣延遲誤差，提升測量精度，而差分技術再演化，便是靜態衛星測量與即時動態測量。

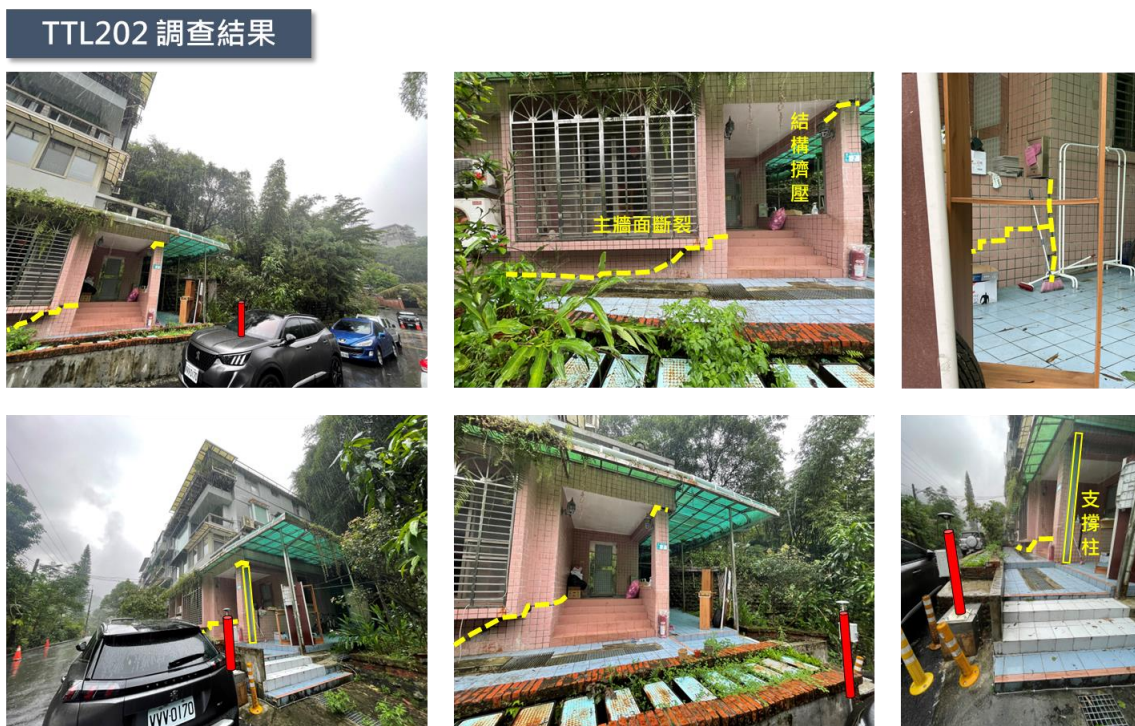
圖3-6 TTL202 固定站周遭場域調查結果

依循既有的環境調查圖資，需搭配現地的地表變形調查工作，以實際了解場域環境特性與潛在位移之現況。因此，在社區管委會的協助下，優先鎖定兩處調查地點，六路三段2號，是為TTL202的預定地(圖3-6)，可以發現鄰近公寓有多處裂縫，且相較104年的調查照片又更加明顯，顯示地表變形實際影響著公寓結構之安全；另一處十路二段4號，是為TTL203的預定地(圖3-7)，公寓庭院地板發現多處裂縫，有些裂縫的發展時間較長，甚至可發現有雜草沿著裂縫生長的情況。

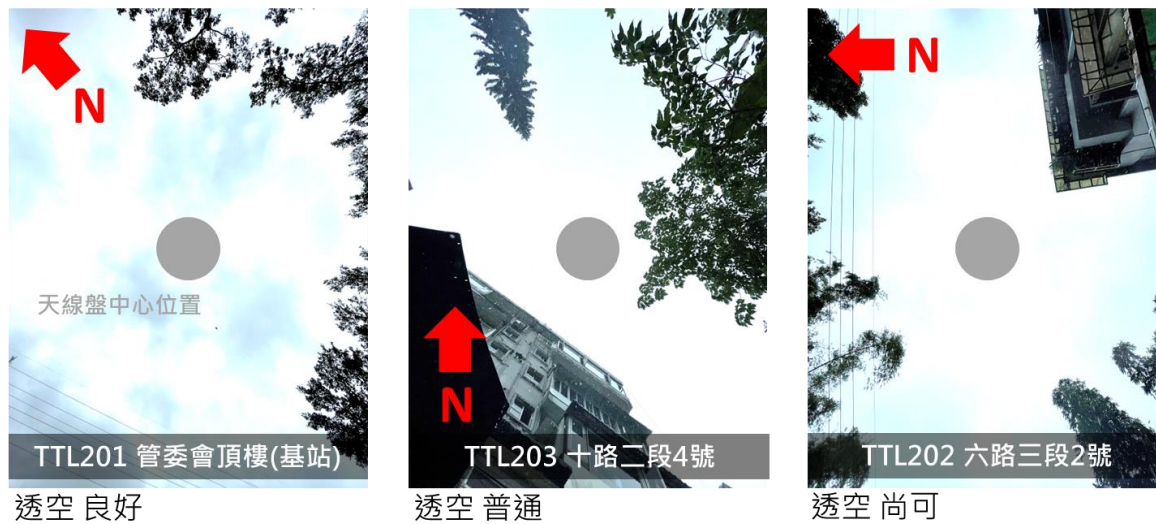
除了地表變形徵兆的觀察與發現，更需要進一步了解GNSS監測站的設置環境是否符合要求，通訊、電力確認無虞的情況下，更需要以透空照片(圖3-8)加以評估衛星訊號接收是否足夠，因此除了基站預計設置於管委會頂樓透空良好(100%~85%)之外，TTL202固定站的預定地透空情況尚可(85%~70%)，而TTL203固定站的預定地則較靠近建築透空度普通(70%~50%)，此設備透空分析級可作為後續資料可靠度之重要依據，更是新建設備環境評估不可或缺之關鍵。

30度仰角 透空狀態	良好	尚可	普通	偏差	極差
簡易目視 透空比例	100~85%	85~70%	70~50%	50~30%	30~0%

- 透空**良好**，訊號良好，資料**可靠度高**。
- 透空**極差**，訊號不穩，資料**可靠度低**。

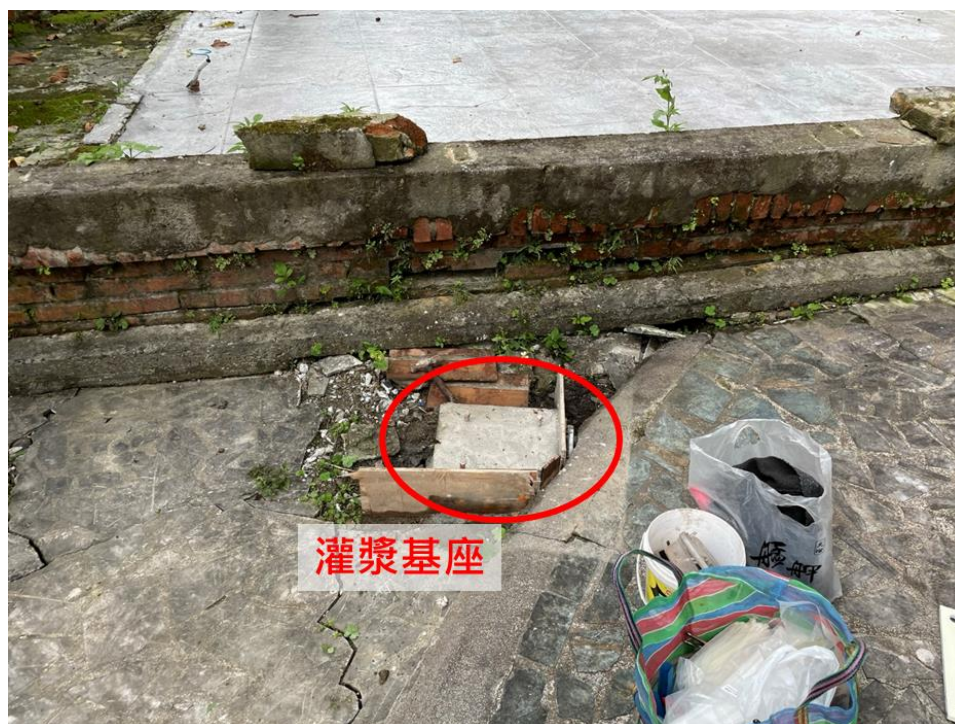
圖3-9 以灌漿方式製作穩固基座

選好安裝位置且確認通訊、電力等都沒有問題後，便能讓工班施工安裝。若是安裝在草地或泥地等較不穩固的地方，需要先進行灌漿的動作，製造出一穩固的基座後，方能將 GNSS 設備安置於基座上(如圖 3-9)。本計畫於現地安裝的 GNSS 設備，包含天線盤、防水收納箱(內置 GNSS 接收器)、1 公尺高的不銹鋼柱與連接線，其完工前、後差異照如圖 3-10 至圖 3-12 所示。

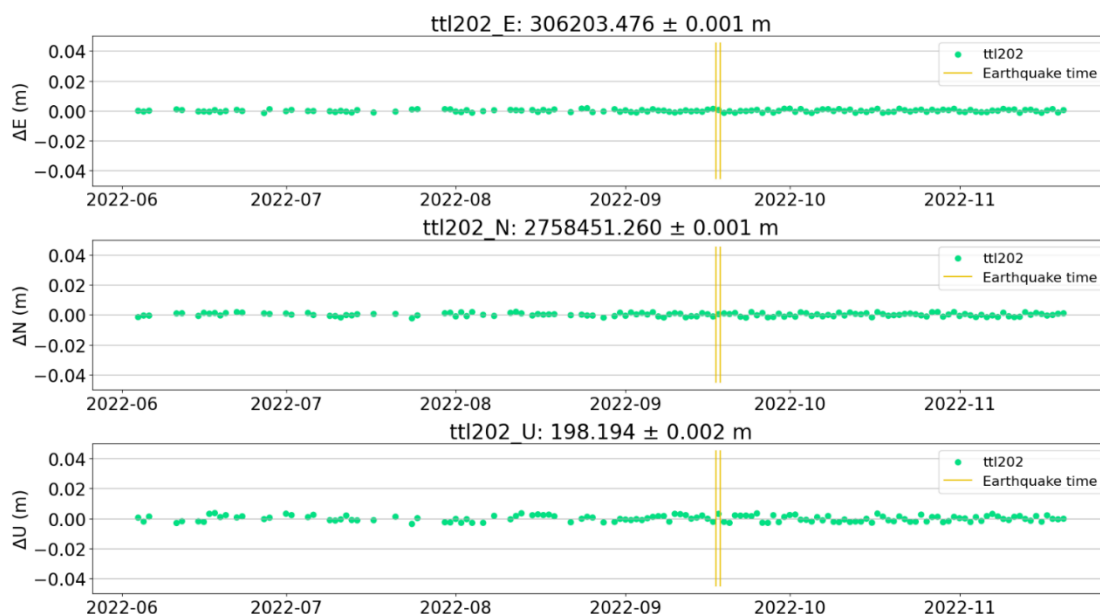
本節針對 TTL202 與 TTL203 兩處固定站，分析自設備安裝完工以來長達六個月相對於 TTL201 基站之時間序列分析，並分別比較動態解算與靜態解算之差異。圖 3-16 與圖 3-17 為動態解算(即時動態定位)時間序列成果，係將每一秒的即時定位資訊平均計算成每一日的定位結果所繪製，而黃線則代表觀測期間兩起全台有感之強震(第 111086 號規模 6.4、第 111111 號規模 6.8)，其三分量之平均標準差均小於 1 公分，顯示長時間位移變化資料具備良好的穩定性。同樣的時間段區間，圖 3-18 與圖 3-19 為靜態解算(靜態基線)時間序列成果，係使用 RTKLIB 軟體將每一秒的衛星資訊平均計算成每一日的定位結果所繪製，其三分量之平均誤差亦小於 1 公分，部分分量更只有動態解算一半，顯示靜態解算穩定性確實更高於動態解算。同時亦可發現，不論靜態解算或動態解算水平方向(E、N)表現均優於鉛直方向(U)，真實反映出 GNSS 定位誤差之特性。

除此之外，更進一步分析六個月以來的位移變化趨勢。如表 3-7 所示，將半年的序列變化以年變化為單位計算，這段期間位移變化其實並不顯著，甚至比標準差計算結果來得更小，說明長達半年的觀測暫且無顯著位移，但亦由於地表確實存在許多破裂徵兆，仍建議示範社區持續監控。

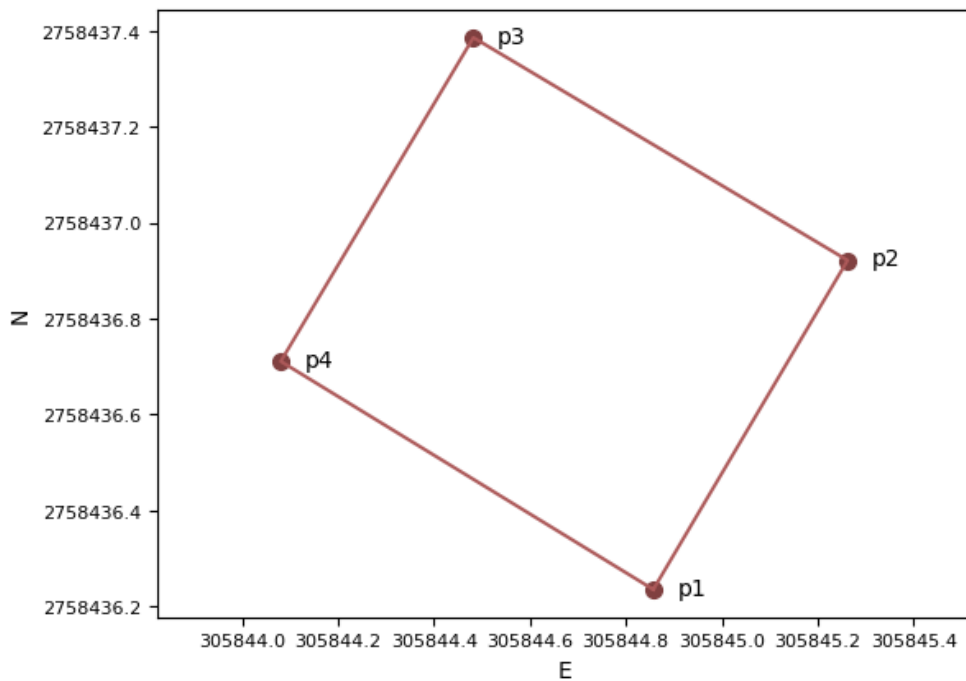
本團隊規劃之定位點如圖 3-20 所示，p1 到 p4 分別為木桌上 4 個點，使用 GNSS 分別量測 p1 到 p4 的位置結果如圖 3-21，其各定位點觀測期間的資料散佈如圖 3-22 所示；另一方面，捲尺量測方法如圖 3-23，分別於兩端點各量測一次從底座邊緣開始的邊長後扣除底座直徑並計算平均值，即可得到 GNSS 中心點之間的距離，點位計算距離與捲尺量測距離整理於表 3-8，從表中的距離差可發現，GNSS 測量結果與捲尺測量結果差距不到 1 公分，足見 GNSS 的精度為具備參考依據。

除了上述測站資料時序分析外，本團隊也規劃透過現地人工測量距離方式，來驗證 GNSS 設備資料品質之精度與正確性，其方法為藉由 GNSS 測量點位後，利用捲尺量測點位間之距離，比較捲尺測得距離與點位計算所得距離之差，若誤差小於 1 公分，則視為 GNSS 的測量精度為可信的。
