斷層活動性調查及觀測第五階段(2/5)

經濟部中央地質調查所

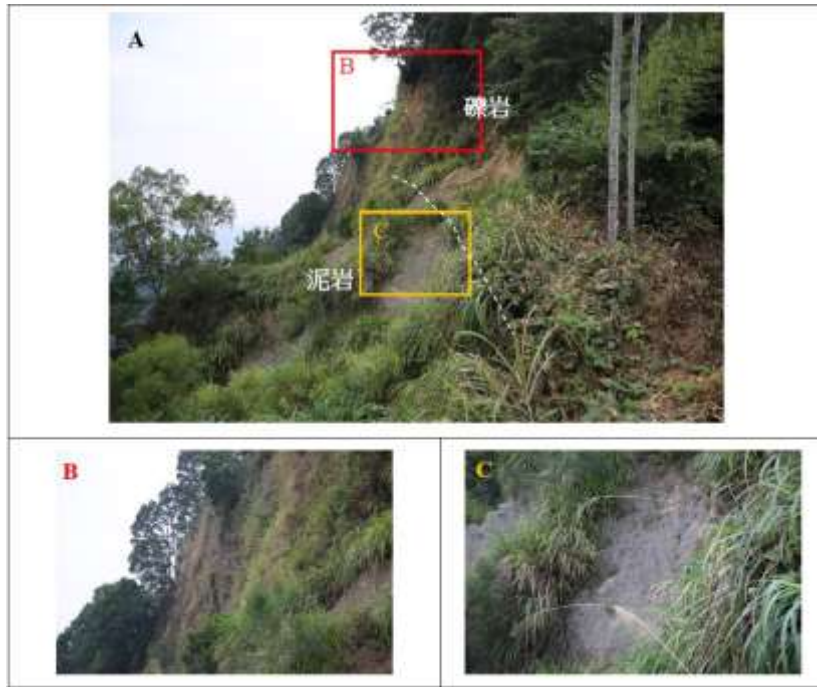
圖 3、南投縣水里鄉筍寮地區，水里鄉慈雲寺往南與名間鄉交界處一座檳榔園旁邊崖壁上，岩性為厚層礫岩與青灰色泥岩，推測斷層應由此露頭點通過。西北側為下盤的頭崙山層火炎山相地層(圖 B)，東南側為斷層上盤的樟湖坑頁岩層(圖 C)

大茅埔-雙冬斷層南段以及觸口斷層分別建立 13 處及 10 處斷層跡追蹤點位。南投縣水里鄉慈雲寺附近可見泥岩上覆厚層礫岩，由岩性判斷分別為樟湖坑頁岩以及頭嵙山礫岩，推測大茅埔-雙冬斷層由此處通過(圖 3)。嘉義縣竹崎鄉阿拔泉的牛稠溪可見具有剪切現象的泥岩，推測觸口斷層經過附近地區(圖 4)。其餘地區則利用岩層位態變化以及岩性差異來推估斷層的位置。

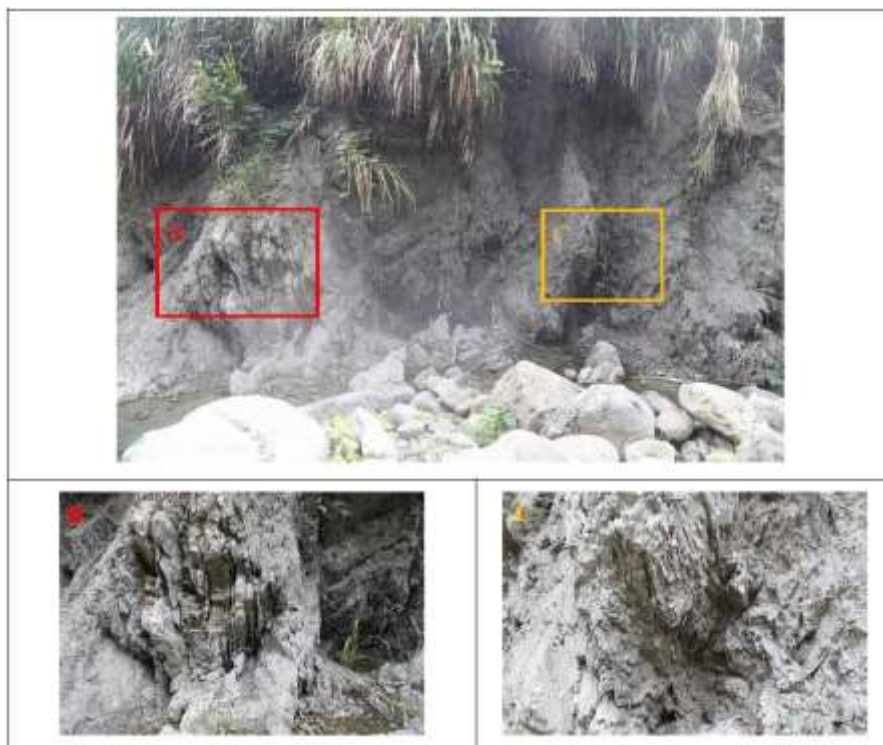
圖 4、位於嘉義縣竹崎鄉阿拔泉地區的牛稠溪攔沙壩下，岩性為剪切泥層，推測斷層應通過此露頭點。

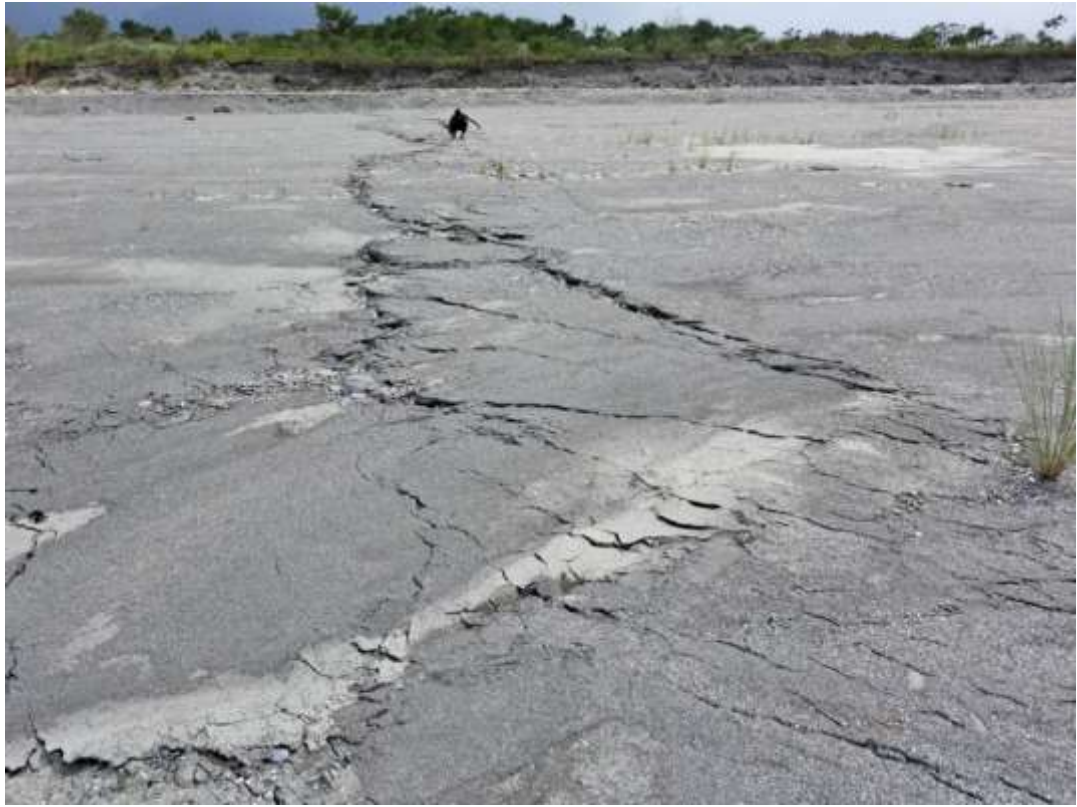
圖 8、拉庫拉庫溪（樂樂溪）河床，玉里斷層活動所造成的地表破裂，向南拍攝。

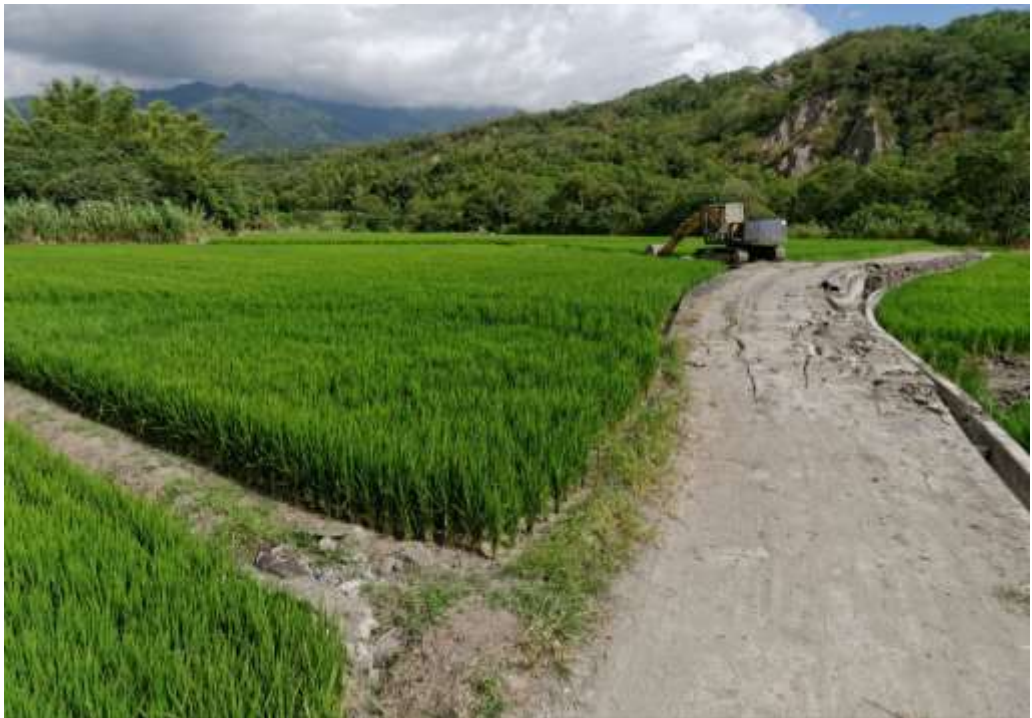
圖 9、富里鄉南側，富池橋附近稻田中，池上斷層活動引致地表破裂，向東

南拍攝。

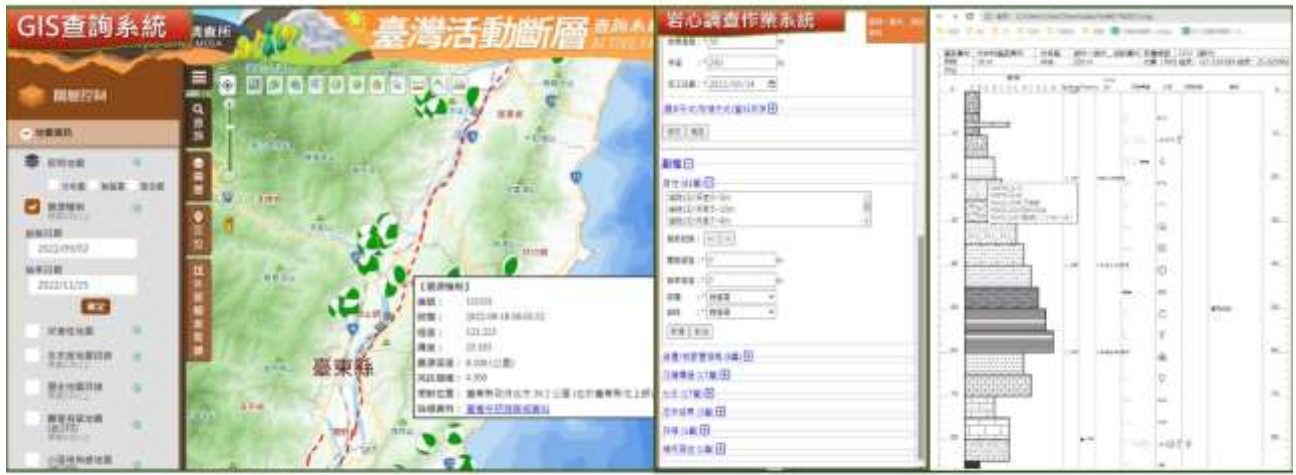
圖 16、臺灣活動斷層 GIS 查詢功能維運及強化。

岩心調查作業系統-岩心記錄、柱狀圖展繪工具

111 年活動斷層網頁新增活動斷層照片查詢功能、事件型活動斷層雲端服務、岩心紀錄系統更新及精進作業等，以促進活動斷層調查與觀測成果的永續經營。活動斷層岩心紀錄系統以 WEB 方式改寫舊有單機版系統之岩心圖及其相關紀錄繪製相關產製模組，柱狀圖繪製模組調整以 SVG 為產製格式；並擴建活動斷層岩心紀錄資料庫，將具備查詢、維護、後製輸出、是否套版、批次開啟等功能，部分資料登打功能支援離線應用情境；改寫後系統可匯入工程探勘資料庫匯出之 mdb 檔，並繪製 SVG 格式柱狀圖(圖 16)。
