山區道路易致災路段調查評估、風險 分析及監測預警管制技術之研發(2/4)

交通部運輸研究所

中華民國 102 年 1 月

台24線又稱之為「新南橫公路」，起點在屏東市，預計終點在台東縣知本，行政院於2011年3月28日公告解編阿禮至知本路段。本路線自三地門(22.6K)，開始進入山區道路路段，目前僅通車到霧台鄉阿禮(48.5K)，全長約24.9公里，海拔自三地門標高約為130公尺自阿禮標高約為1,240公尺，全段山區道路高差約為1,210公尺，台24線養護單位為交通部公路總局第三區養護工程處潮州工務段段。

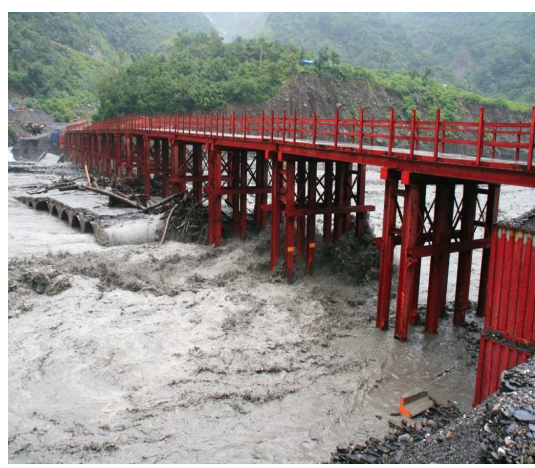
圖 4.38 台 24 線 26K+800 於南瑪
都颱風期間預警性封閉

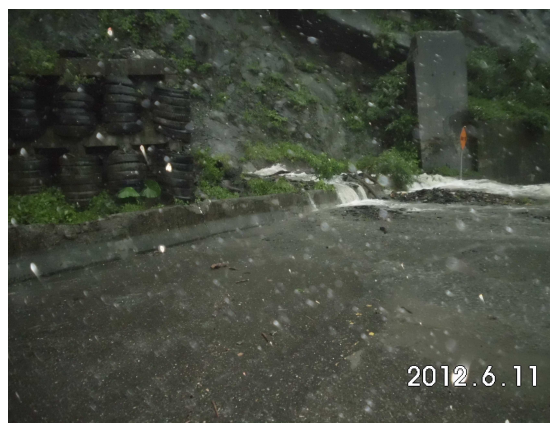
圖 4.40 台 24 線 30K+100 於 0609
豪雨事件道路阻斷情形

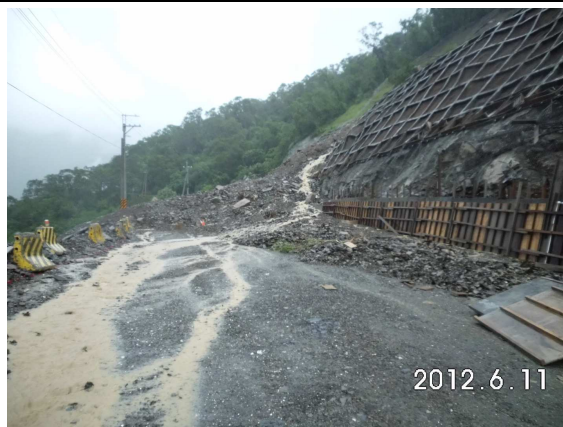
圖 4.41 台 24 線 31K+400 於 0609
豪雨事件道路阻斷情形

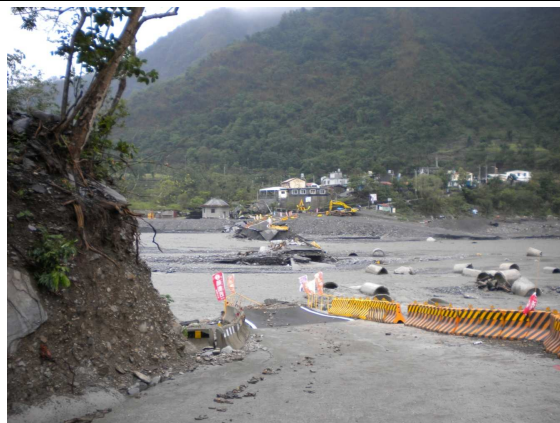
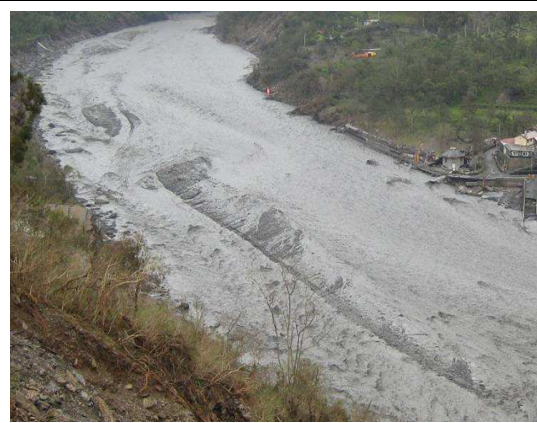
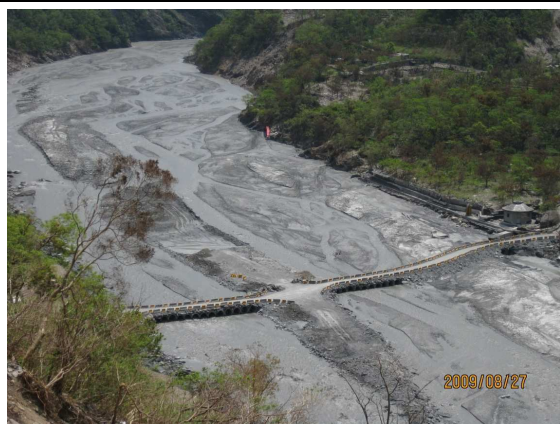
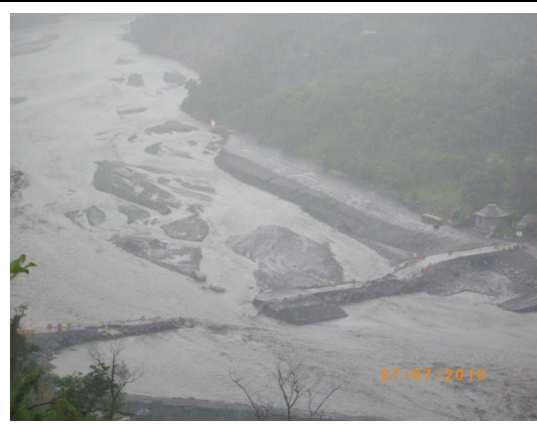
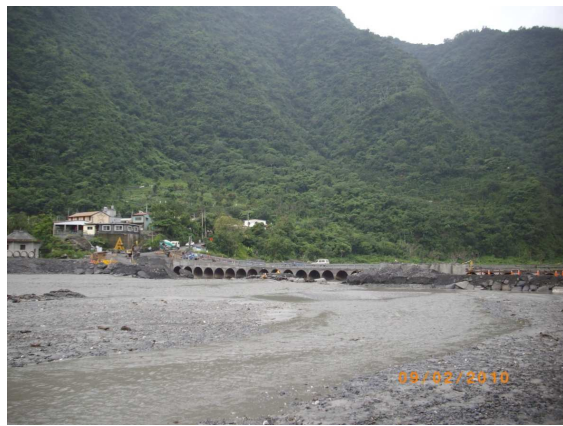
圖 4.44 台 24 線 32K+890 於芭瑪
颱風期間道路阻斷情形

圖 4.45 台 24 線 32K+890 於 0523
豪雨事件道路阻斷情形

圖 4.46 台 24 線 32K+890 於 0528
豪雨事件道路阻斷情形

圖 4.47 台 24 線 32K+890 於 0528
豪雨事件道路阻斷情形

圖 4.48 台 24 線 32K+890 於 0726
豪雨事件道路阻斷情形

圖 4.49 台 24 線 32K+890 於萊羅克
颱風期間道路阻斷情形

樁號32K+890處之河岸侵蝕位於伊拉橋，位處隘寮北溪之河岸侵蝕測，於98年8月8日莫拉克時造成伊拉橋沖毀情形造成交通中斷。其致災原因為位處河岸侵蝕側，加上隘寮北溪流量大掏刷橋墩及橋台之基礎，而導致整座牆破壞而流失，之後雖施作便橋，但後續颱風多次將便橋再沖毀。目前公路除架設便橋維持交通不致中斷外，另施作長跨距之高架橋樑，新設計的橋樑總長度為440公尺，比舊橋(原長53.5公尺)長了約8倍之多，河道的橋墩高達75公尺，其兩側的跨徑各長140公尺，預定102年7月底完工，總投入經費高達6億2800萬元。同時水利署亦於河岸侵蝕側施作護岸工程，以保護坡趾避免持續流失擴大災害。

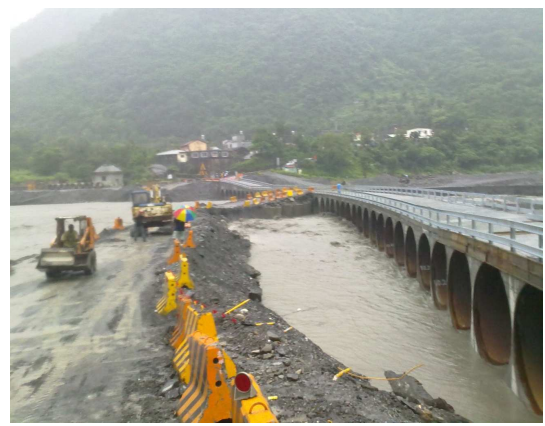
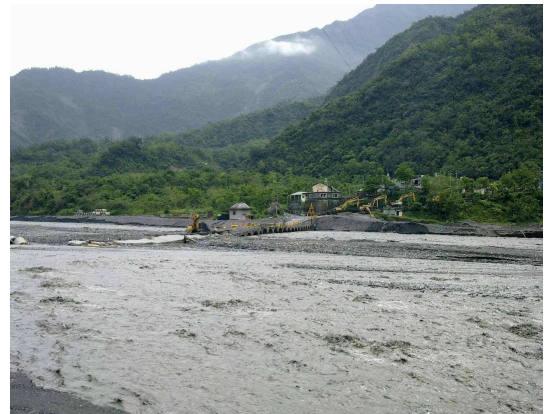
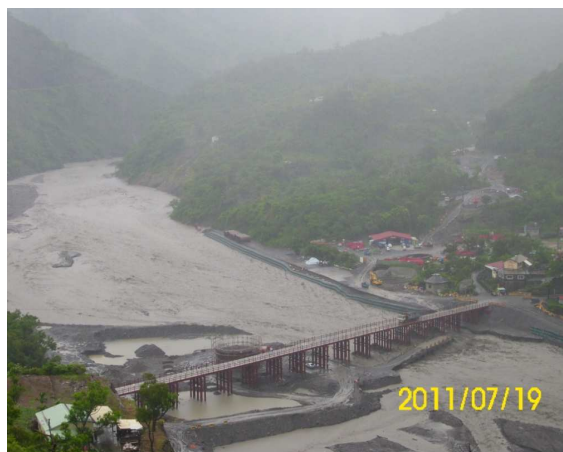
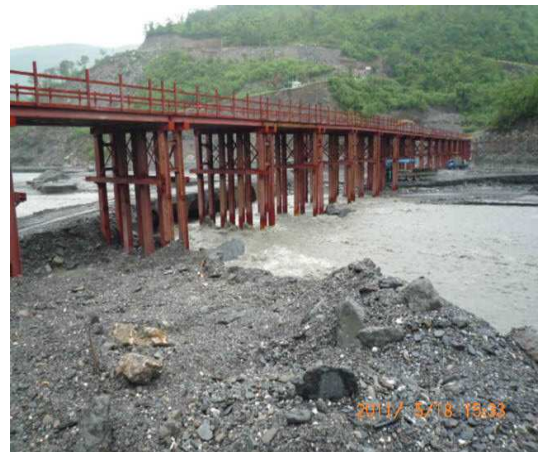
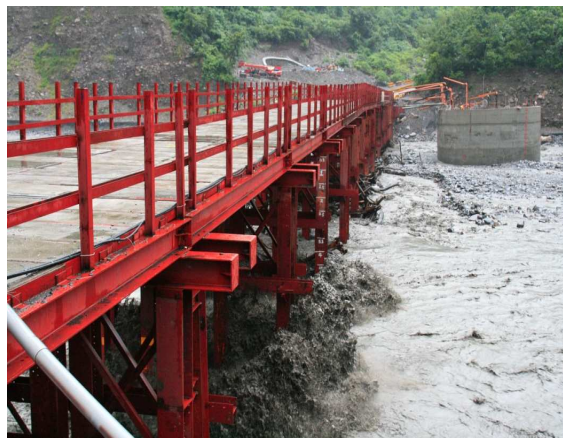
圖 4.50 台 24 線 32K+890 於莫蘭
蒂颱風期間道路阻斷情形

圖 4.51 台 24 線 32K+890 於凡那比
颱風期間道路阻斷情形

圖 4.52 台 24 線 32K+890 於梅姬
颱風期間道路阻斷情形

圖 4.53 台 24 線 32K+890 於 0718
豪雨事件預警性封閉

圖 4.54 台 24 線 32K+890 於 0718
豪雨事件預警性封閉

圖 4.55 台 24 線 32K+890 於 0824
豪雨事件預警性封閉

圖 4.56 台 24 線 32K+890 於 0609
豪雨事件便道毀損情形

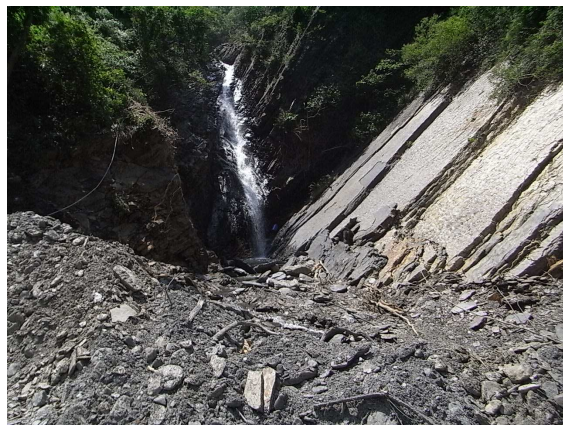
圖 4.57 台 24 線 33K+800 於 0923
豪雨事件道路阻斷情形

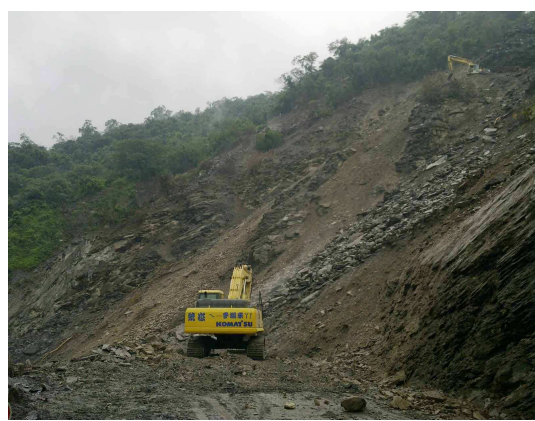
圖 4.58 台 24 線 35K+000 於梅姬
颱風期間道路阻斷情形

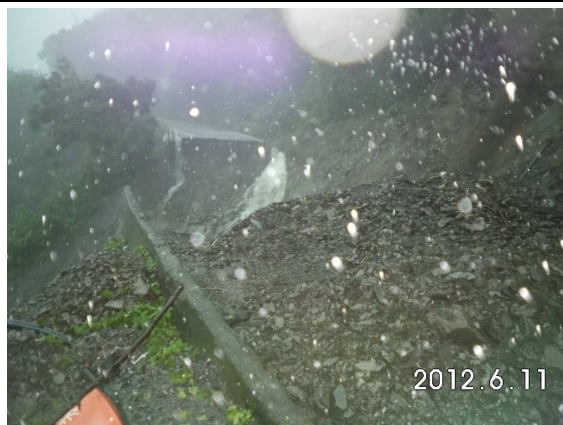
圖 4.59 台 24 線 35K+200 於 0609
豪雨事件道路阻斷情形

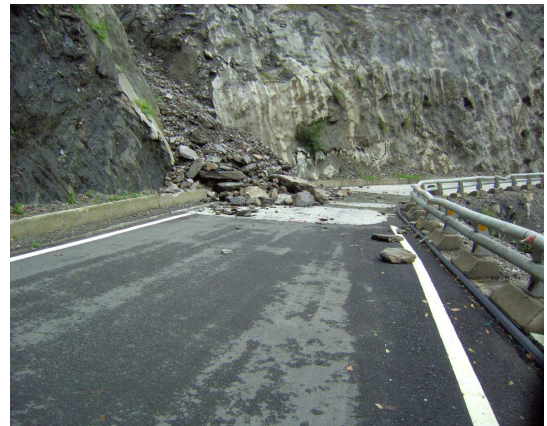
圖 4.62 台 24 線 37K+000 於 0523
豪雨事件道路阻斷情形

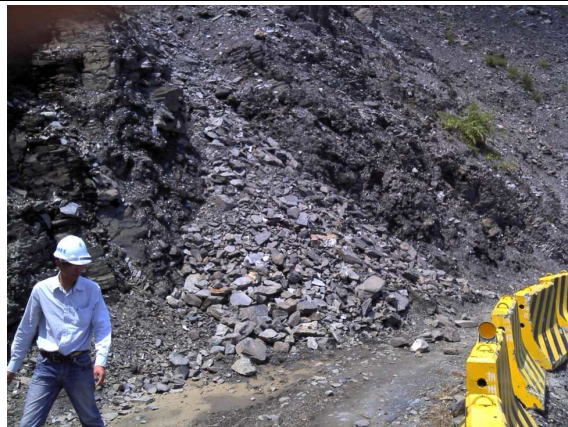
圖 4.63 台 24 線 45K+600 於 0420
豪雨事件道路阻斷情形

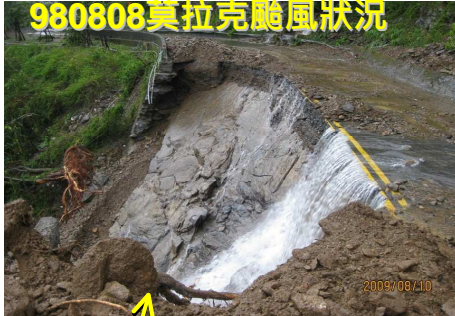
980808莫拉克颱風狀況

樁號26K+000處之岩體滑動位於三地門與達來間，位處順向坡與凹谷地形，曾於98年8月8日莫拉克颱風與101年6月9日豪雨，因雨水漫流並匯集至凹谷，造成下邊坡路基下刷流失與上邊坡崩塌之全坡面破壞情形，下邊坡路基流失後可見順向坡岩體出露。目前已施作擋土牆、錨釘工法、箱涵等工程。

26K+000岩體滑動

致災事件 - 98年莫拉克颱風, 1010609豪雨

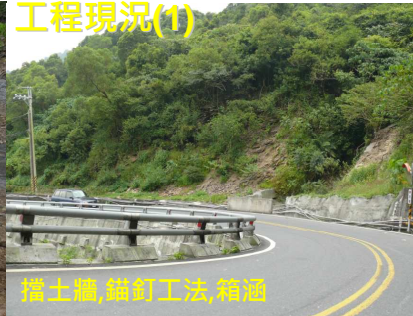
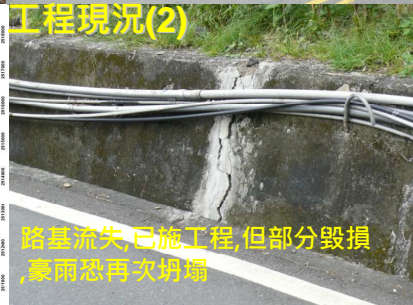
工程現況(1)

由現地之復建工程措施現況發現道路上邊坡擋土牆有壞現象，雖經緊急修補後亦有龜裂情形，因本區位與凹谷與順向坡地形，因此與水易於匯集而產生崩壞，因此建議可加強排坡面與道路之排水工程以避免災害再次發生。

擋土牆, 錨釘工法, 箱涵

路基流失, 已施工程, 但部分毀損, 豪雨恐再次坍塌

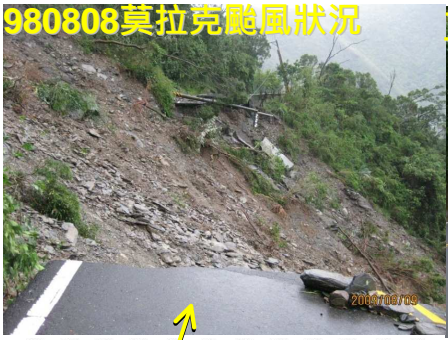
980808莫拉克颱風狀況

致災事件 - 98年莫拉克颱風

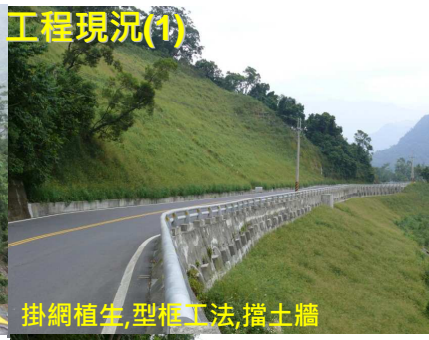
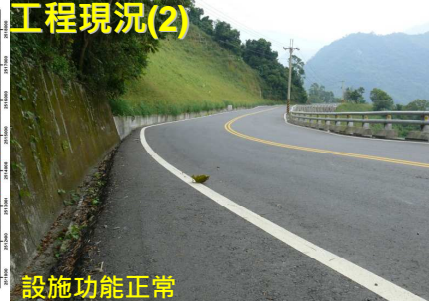
工程現況(1)

掛網植生, 型樁工法, 擋土牆

設施功能正常

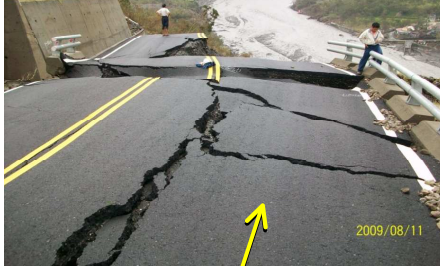
980805莫拉克颱風狀況

樁號31K+500處之岩體滑動位於達來與伊拉之間，位處順向坡地形，曾於98年8月8日莫拉克颱風造成全坡面崩塌破壞情形，導致31K+300至31K+800之路段流失，下邊坡路基流失後可見順向坡岩體出露。其致災原因為位處順向坡地形，同時下邊坡坡趾位處河岸攻擊坡，持續河岸侵蝕作用下，坡趾土石持續流失，而導致坡面下滑破壞。目前道路邊坡施作排樁擋土牆、型框工法與坡面噴漿等工程，工程總長約100公尺，高度約20公尺，坡面保護面積達約在50~75%以上，同時水利署亦於河岸侵蝕側施作護岸工程，以保護坡趾避免持續流失擴大災害。

**31K+500 順向坡岩體滑動
致災事件 - 98年莫拉克颱風**

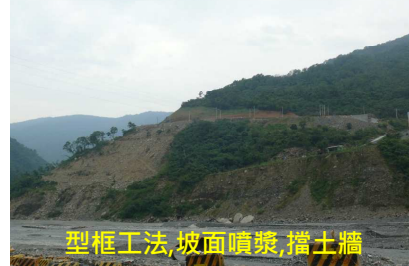
工程現況(1)

由現地復建工程措施現況進行觀察，目前道路邊坡擋土牆上方型框工法有破壞現象，而下邊坡坡面持續呈裸露狀態，極有可能再次產生災害。因此建議儘速進行下邊坡保護工程以避免再次產生災害。

型框工法,坡面噴漿,擋土牆

位處順向坡,易產生破壞

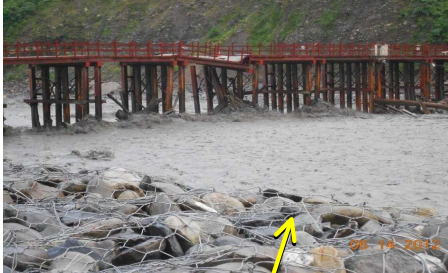
980808莫拉克颱風狀況

**32K+890 河岸侵蝕
致災事件 - 98年莫拉克颱風**

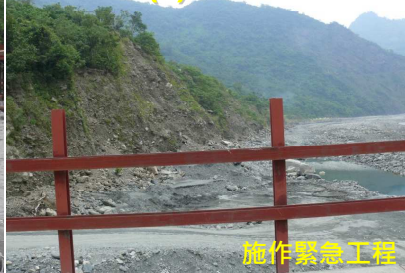
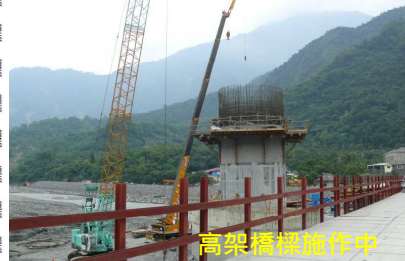
工程現況(1)

施作緊急工程

高架橋樑施作中

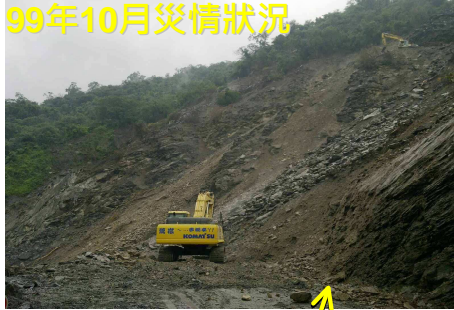
99年10月災情狀況

35K+300 河岸侵蝕 致災事件 - 99年10月災情

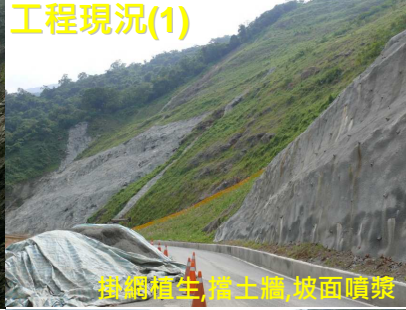
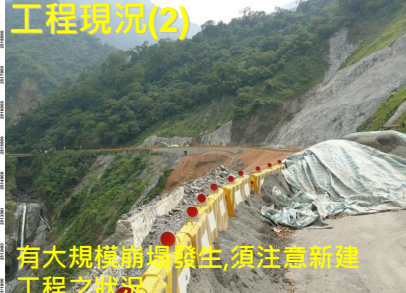
工程現況(1)

接續植生, 擋土牆, 坡面噴漿

有大規模崩塌發生, 須注意新建工程之狀況
