MOTC-IOT-102-H1DB007b

山區道路易致災路段調查評估、風險分析 及監測預警管制技術之研發(3/4)

交通部運輸研究所

著者：謝明志、張道光、黃敏郎、劉峰榮、
許錕安、郭峯豪

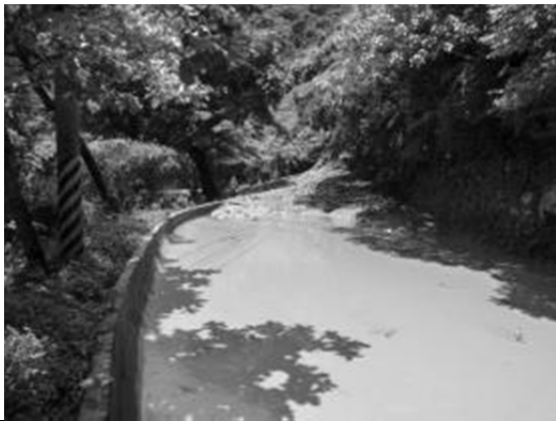
典型地質敏感地區為蝕溝引起之土石流及崩塌災害，常見蝕溝持續發育，若上方可提供大量土石，強大的側蝕與下蝕易將鄰近坡面刮蝕，增加崩塌面積繼續供應土石，最後發育成坡面型土石流(圖4.4a)；另於豪雨時期，鄰近坡面大量降水集中於蝕溝，造成蝕溝短時間內下蝕力增強，將下邊坡地基掏空，進而引起崩塌災害(圖4.4b)。而土石流則因強大的側蝕與下蝕力，易將溪流兩側河岸基礎淘刷，造成邊坡崩塌(圖4.4c)；亦因夾帶大量土石於地形突然開闊處溢流，危及村莊或道路，造成人員傷亡或阻斷交通(圖4.4d)。崩塌則常見於道路旁陡坡以落石或岩屑崩滑方式形成(圖4.4e)；若位於大型溪流或土石流旁，或因本身即有潛在大規模崩塌潛感，則易造成大規模崩塌(圖4.4f)。

<p>a. 樁號 145K+000 處 2012/05/12 豪雨引發蝕溝發育成坡面型土石流。</p>	<p>b. 樁號 144K+550 處 2012/05/12 豪雨因蝕溝下蝕掏空路基，引起路面崩塌。</p>

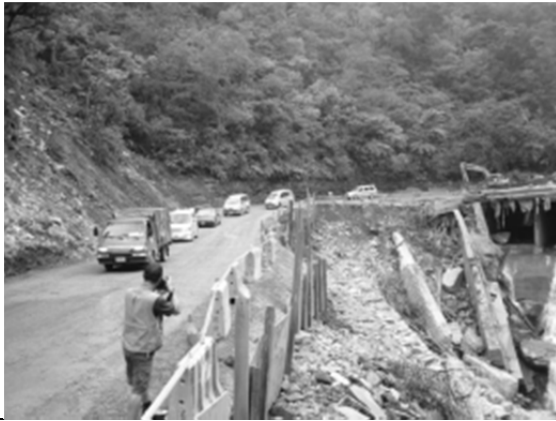
<p>c. 樁號 147K+0000 處 2012/07/30 蘇拉颱風，因土石流側蝕造成邊坡崩塌。</p>	<p>d. 樁號 168K+0000 處 2009/10/03 芭瑪颱風，因土石流溢流造成交通中斷。</p>

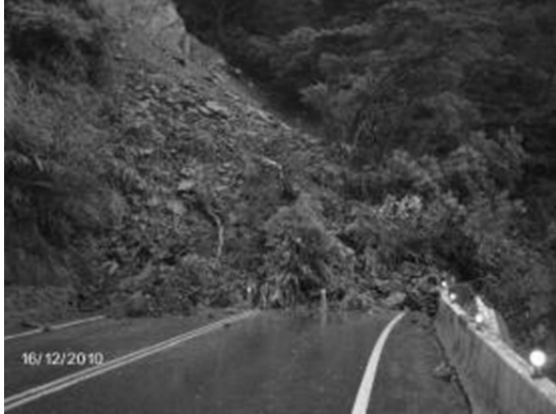
<p>e. 樁號 116K+800 處 2010/12/16 豪雨造成邊坡岩屑崩滑。</p>	<p>f. 樁號 116K+800 處 2010/12/22 豪雨造成邊坡大規模崩塌。</p>

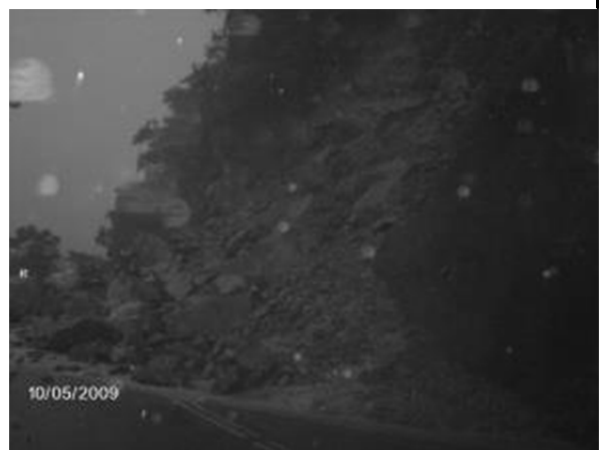
照片 23. 蘇花公路 155K+750 於 0512 豪雨事件零星坍方影響車道

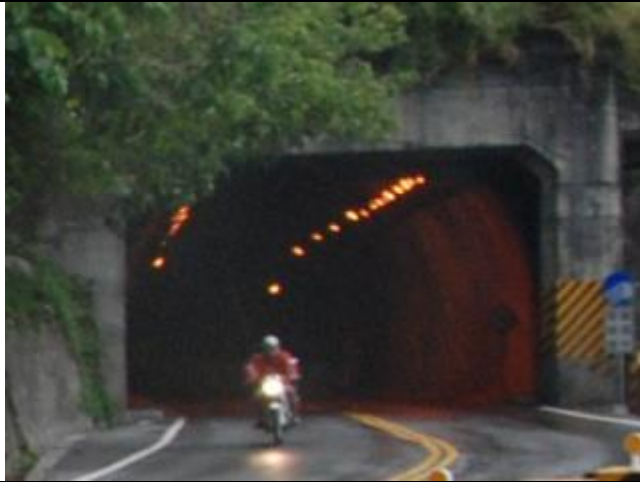
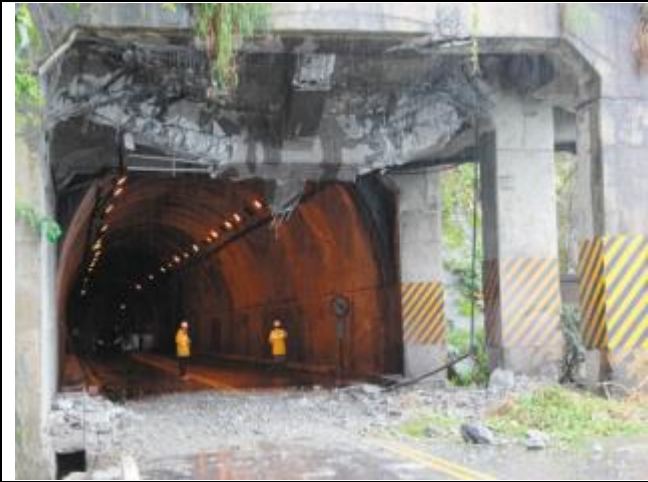
表 1. 20130506 降雨事件蘇花公路 169K+900 災害概況表

發生時間	2013/05/06 AM 08:30	發生地點	台 9 線 169 K +900 仁清明隧道南側入口
坐標(WGS84)	經度:121.700958 ⁰ 緯度:24.223899 ⁰		
累計雨量	事件發生前 24 小時累計約 150 公厘(和中雨量站)		
災害類型	蝕溝災害		
事件前後對照

2013/02/26(事件發生前)		2013/05/06(事件發生後)

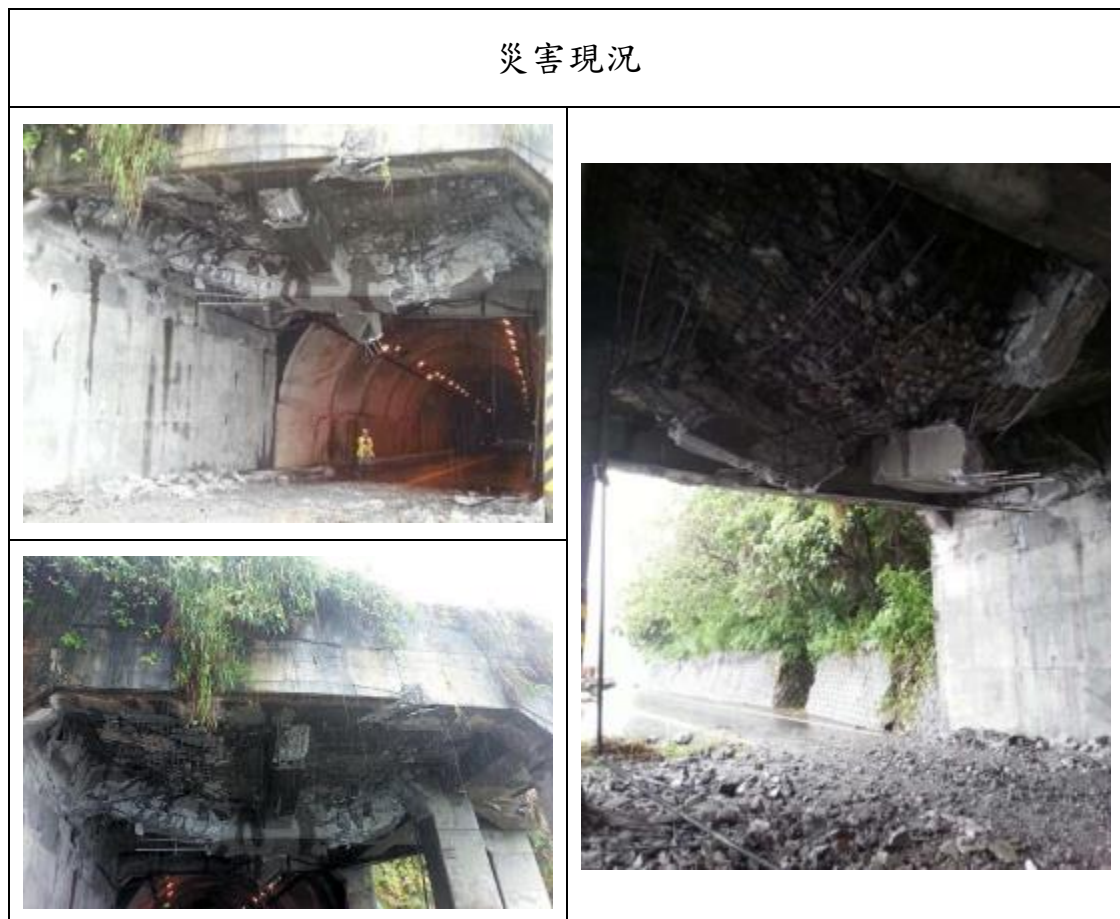
圖 2. 災害現況照片

公路總局公路防災中心表示，宜蘭地區 102 年 5 月 5 日開始下豪雨，蘇花公路沿線出現落石、坍方，102 年 5 月 6 日上午八時卅分，仁清明隧道(圖 1)頂板遭落石重擊損毀、梁柱受損(圖 2)，造成和仁到崇德間共十一公里中斷，102 年 5 月 7 日上午十時起雙向道路封閉。隧道頂板水泥厚度至少二到三公尺，被落石重擊嚴重凹陷變形，強化支撐力的橫梁也斷成兩截，僅剩鋼筋支撐上方土石，公路總局認定已造成「結構上的損害」，很不安全。在雨量狀況部分，依據中央氣象局的雨量資料(圖 4，5、表 2)顯示，崩塌路段到 102 年 5 月 6 日中午的廿四小時累積雨量已達一百四十一毫米。花蓮氣象站主任陳世嵐說，附近的和中部落五日降雨六十二毫米、六日上午至九點降五十八點五毫米，已快接近豪雨標準。

說明：隧道南側路段邊坡蝕溝之大型塊石，因蝕溝沖刷往下方搬運，擊中明隧道頂板而致災。
