2013 年 0602 南投地震事件
勘災報告

報告編號：NCREE-13-025

2013 年 0602 南投地震事件勘災報告
Reconnaissance Report on the June 2, 2013 Nantou Earthquake

國家地震工程研究中心

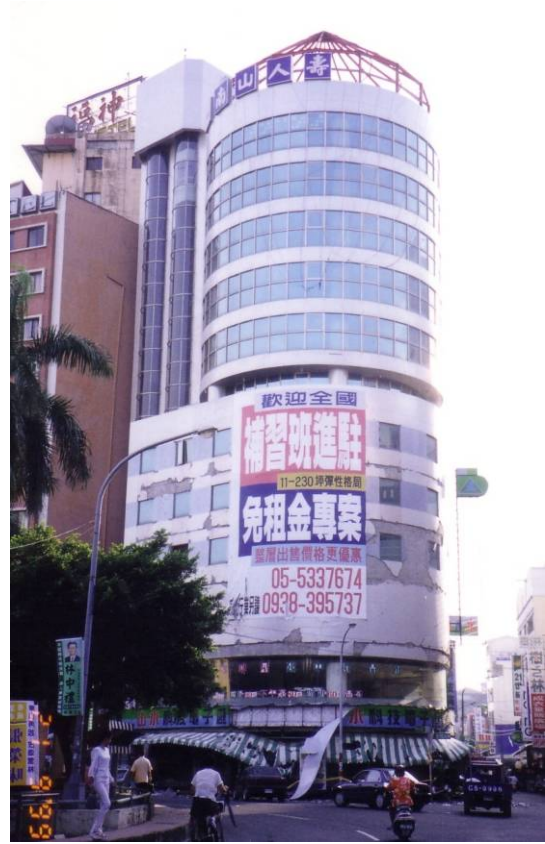
其建築外觀受震後之實際損壞情形如照片 5.2 所示，可明顯看到外牆採濕式施工的砂漿批覆層剝落，而此棟大樓於 921 大地震時亦有發生類似的損壞（照片 5.3）。此外在大樓側面則發生外牆保護層剝落，樓層與樓層之間的界面有明顯的混凝土剝落（照片 5.4），而位於更後側的部份，2 樓外牆有發現明顯的剪力裂縫（照片 5.5）。

照片5.3 斗六商辦建物於921地震後外觀實際情況 (李宏仁教授提供)

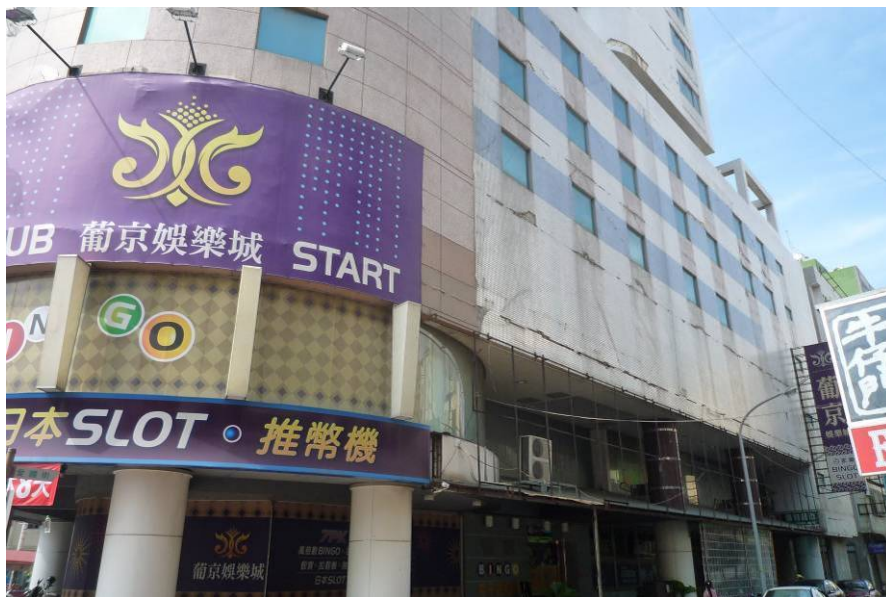
照片5.4 斗六商辦建物側面外牆保護層剝落

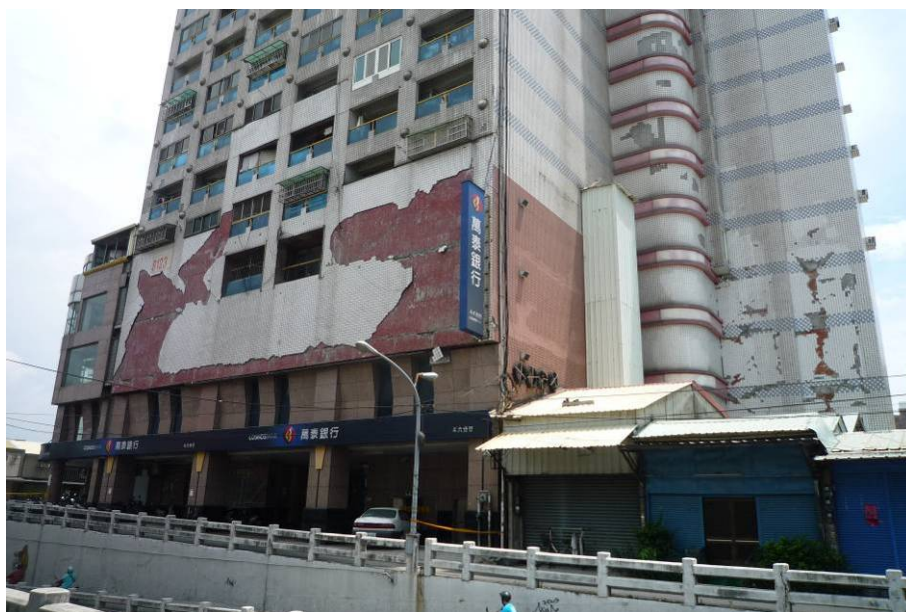
斗六住商 1 大樓正面損壞情況，如照片 5.7 所示，大樓外牆有產生一些剪力裂縫或樓層間界面層的混凝土破壞（照片 5.8），主要破壞集中於 1 樓~4 樓之間。而實際進入大樓內，則發現前側臨近西平路的住家沒有明顯的破壞產生，反而是靠後側住家的隔間牆有明顯的剪力裂縫產生（照片 5.9 與照片 5.10），且主要破壞集中於 5 樓。由照片 5.11 大樓背面的外觀照片可

照片 5.7 斗六住商 1 大樓正面損壞情況

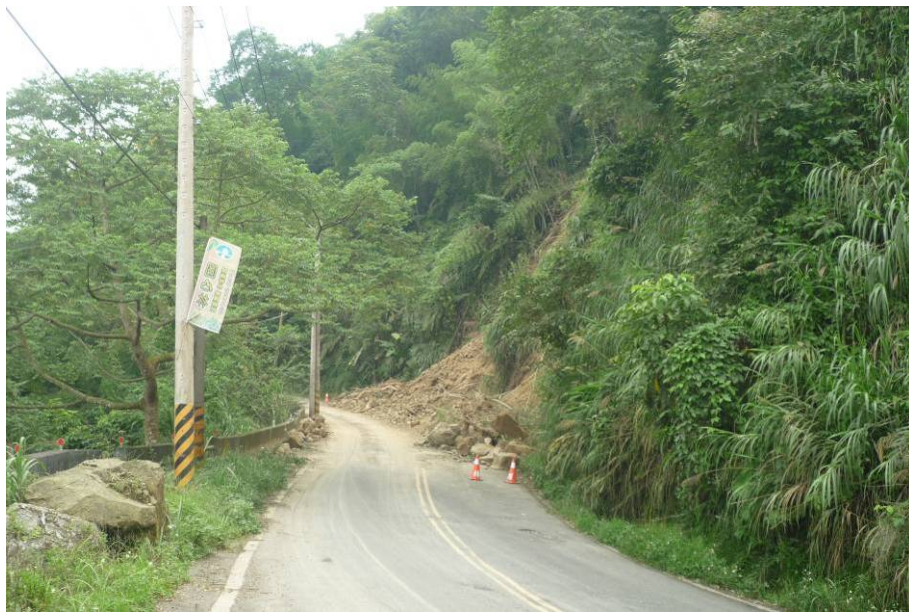
竹山山區民宅為地上 1 層木造民宅，於民國 72 年～86 年間興建，目前已無居民居住於此木造民宅，主要做為農民採收竹筍時休息之用，其民宅外觀的實際情況如照片 5.31 所示。由照片 5.32 可知，木造民宅的柱子部份已腐敗，因此造成此木造民宅的嚴重傾斜，其主因可能並非此次地震。此外，此木造民宅位處偏僻的山區，途中會經過投 49 縣 12K 處的山崩地點，地震發生後的隔天已搶通（照片 5.33）。

照片5.33 投49縣12K處的山崩地點（地震發生後的隔天已搶通）

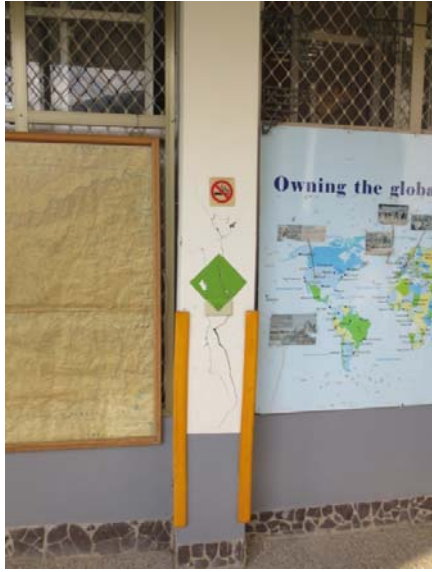
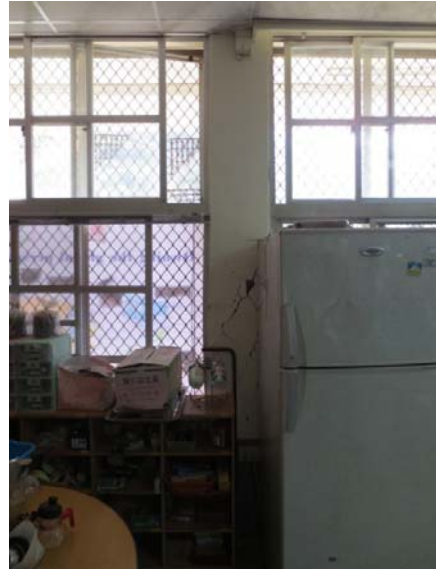
「普通教室 A」約長 42.9 公尺、深 11.23 公尺，為鋼筋混凝土造之 2 層樓單側走廊校舍，走廊外側有柱，屬分期興建建築，最早之興建年代約為民國 53 年。該棟校舍已完成耐震補強，設計者考量該棟校舍屬多期興建，為減低最底層柱之負擔，故採取切割方式將一樓梁與柱連接處切割，形成兩棟獨立之個體。然推估該校於此次地震承受之地震力遠大於「建築物耐震設計規範及解說」要求之設計地震力，靠近辦公室位置柱體因窗台束制產生嚴重剪力裂縫，裂縫深度已達核心混凝土區域，已達中度破壞之程度(圖 6.15)，結構體已受到影響，若再次遭受規模較大之地震，該棟校舍恐有倒塌之虞，勘查當天已建議學校避免使用該棟校舍，並做好人員之妥善安置，並確實封鎖該區域。除此之外，建築物背面側併柱交界位置出現開裂(圖 6.16)，且樓板交界面出現輕微裂縫。

(a)走廊側

(b)教室側

圖 6.15 普通教室 A 柱體因窗台束制產生嚴重剪力裂縫，
開裂深度已達核心混凝土區

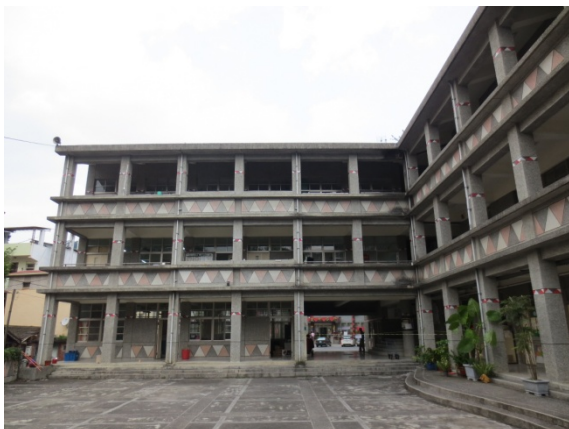
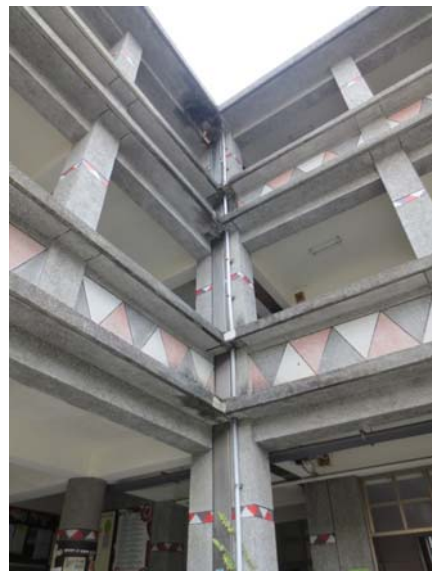
本校係屬九二一地震後重建之校園，然「A 棟」與「B 棟行政教學」樓因間距不足，地震中相互碰撞，導致角落處混凝土表層掉落，且水管受擠壓發生漏水現象(圖 6.19)。另「B 棟行政教學」樓於興建時或未考量高窗短柱之問題，因此柱體上於地震後出現明顯之斜剪裂縫(圖 6.20)，已建議學校針對高窗短柱部分進行必要之結構補強。

圖 6.19 鄰棟碰撞造成水管破裂漏水

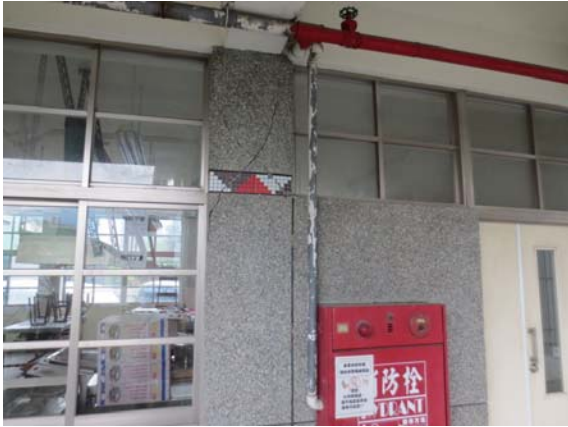
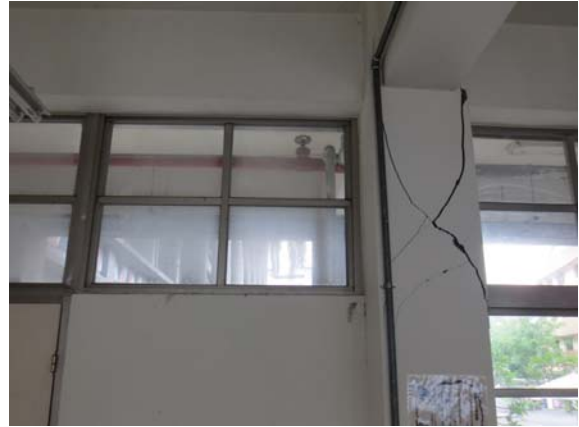
(a)走廊側

(b)教室側

圖 6.20 高窗短柱剪力破壞

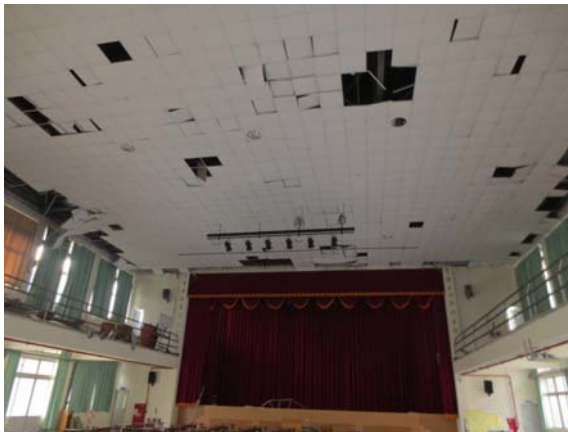
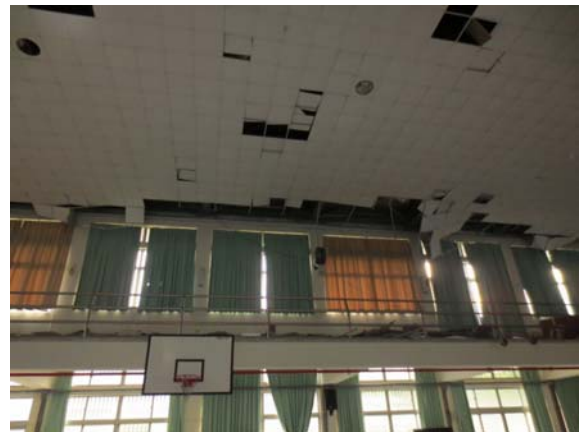
「活動中心」為 1 層樓之鋼筋混凝土建築，興建年代約為民國 85 年，由現場勘查而知，外牆磁磚與屋頂屋瓦於震後有掉落之現象(圖 6.21)，且內部上方天花板因受擠壓有許多隔板掉落(圖 6.22)，已建議學校進行固定裝置之檢查與修復，或考量拆除輕鋼架天花板方式，以維護使用安全。

(a)講臺側

(b)看臺側

圖 6.22 活動中心天花板掉落

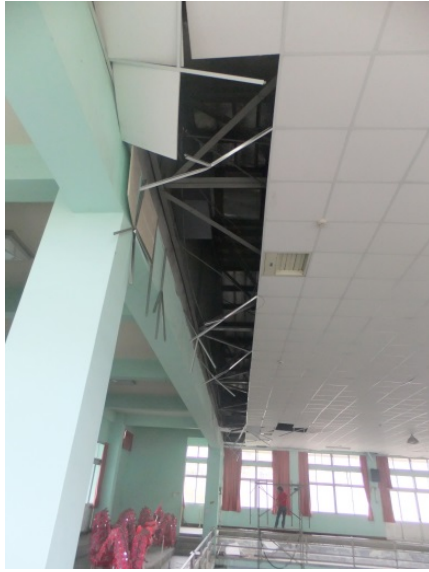
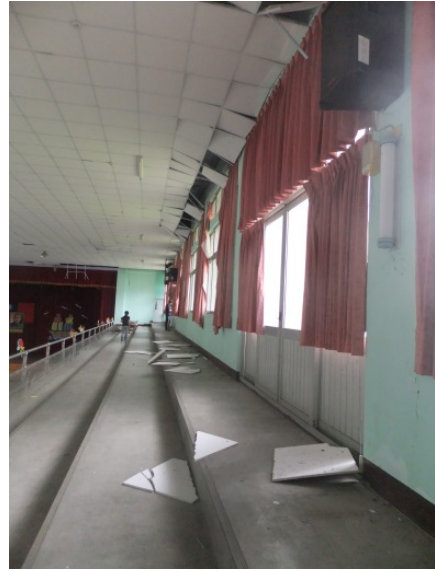
體育館為地上 2 層鋼筋混凝土建築物，於民國 84 年落成，震損情形較教學大樓嚴重，主要受損為挑高空間之輕鋼架天花板系統，破壞區域集中於天花板系統邊緣區域，包括講臺前、兩側看臺上方(西側)、體育館入口(東側)上方等(圖 6.34)。

圖 6.34 體育館兩側輕鋼架天花板損壞情況

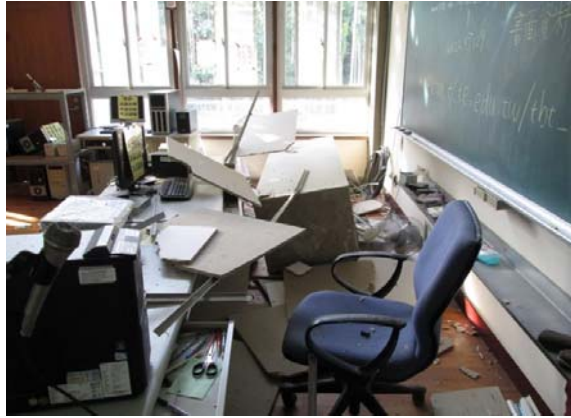
圖 6.42 電腦教室櫥櫃傾倒(校方提供)

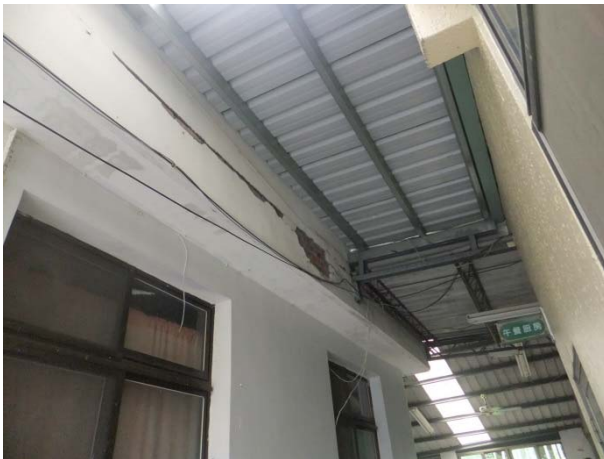
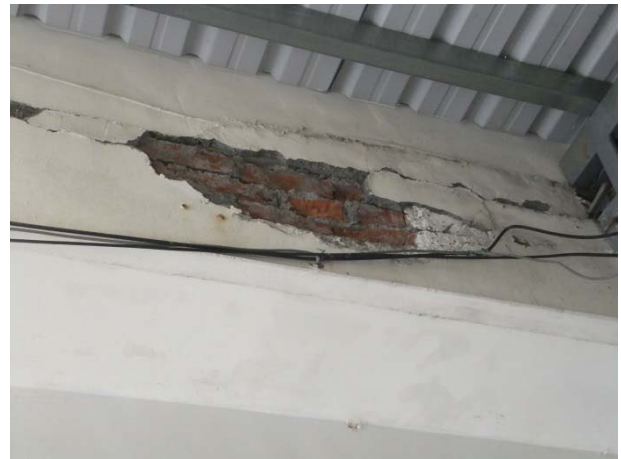
「廚房」為地上 1 層鋼筋混凝土構造，於民國 75 年興建，基地後方地面高於前方地面約 1.3 公尺。廚房屋頂磚砌女兒牆因受屋頂鋼架擠壓影響，粉刷層有剝落現象並有水平延伸裂縫(圖 6.44)。另廚房地板發現磁磚破裂現

圖 6.44 廚房屋頂磚砌女兒牆外粉刷層剝落、水平裂縫

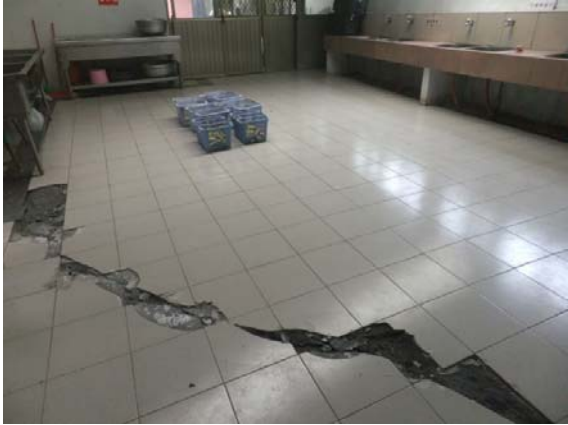
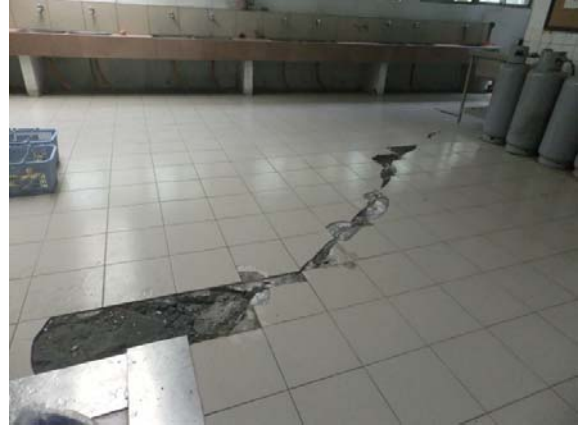
象，裂縫長度約為 3 公尺，如圖 6.45 所示。

圖 6.45 廚房地板磁磚破裂

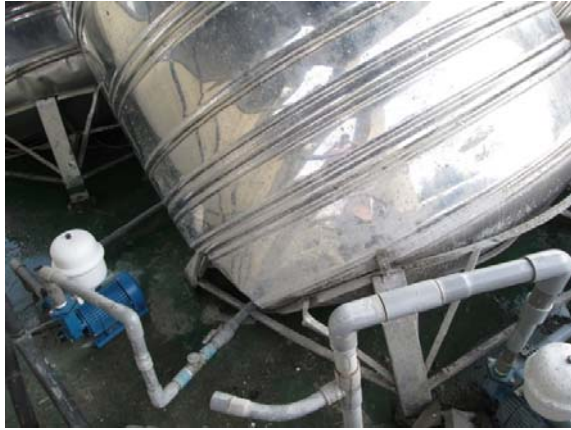
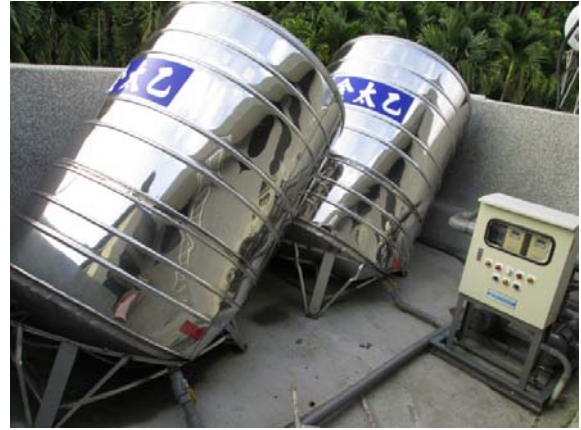
(a)學生宿舍

除了上述建築裝修構件受損外，計有 6 座水塔於本次地震受損，包括學生宿舍、女師宿舍、廚房小型水塔等，如圖 6.49 所示。

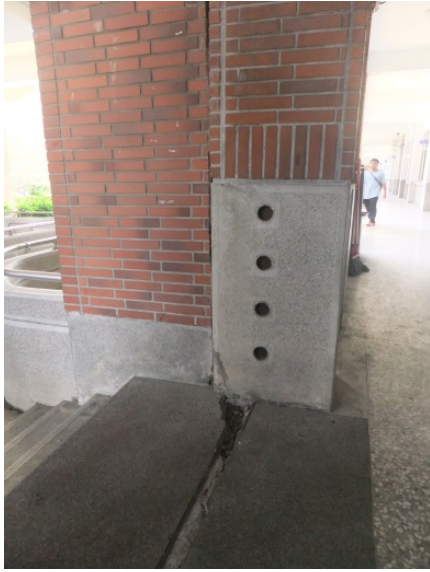
(a)教學大樓與行政大樓間

教學大樓為地上4層地下1層之鋼筋混凝土造建物，於民國82年興建，本次震損情形較輕微，位於教學大樓與行政大樓、教學大樓與圖書館間的隔離縫鄰近構材受損(圖 6.51)，地下室埋於建築結構內之消防水管(消防栓用)破損，致使消防水由梁裂縫噴出，造成地下室局部範圍淹水(圖 6.52)，樓梯間牆體產生水平裂縫(圖 6.53)。

圖 6.51 棟間隔離縫鄰近構材受損

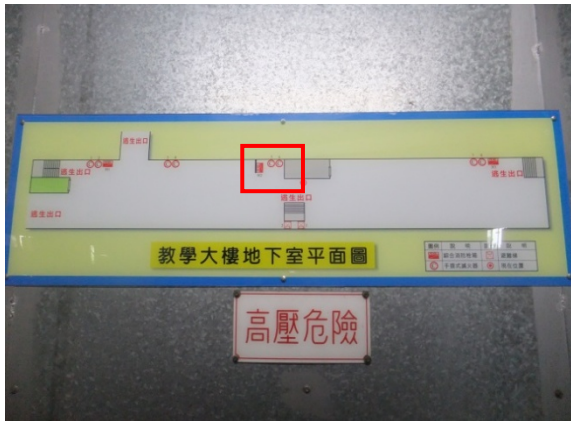
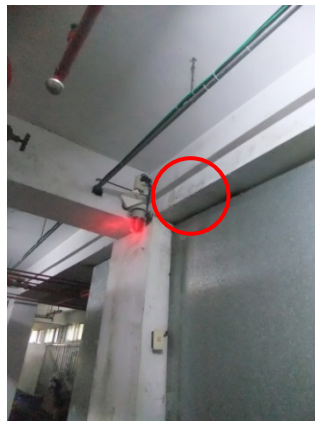
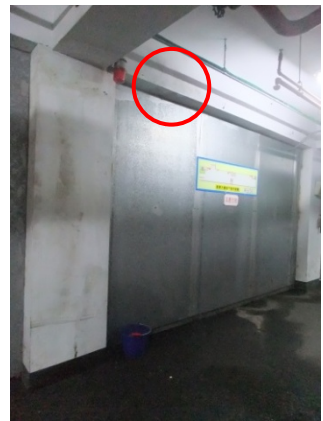
圖 6.52 教學大樓地下室消防水管破損(紅圈為滲水處)

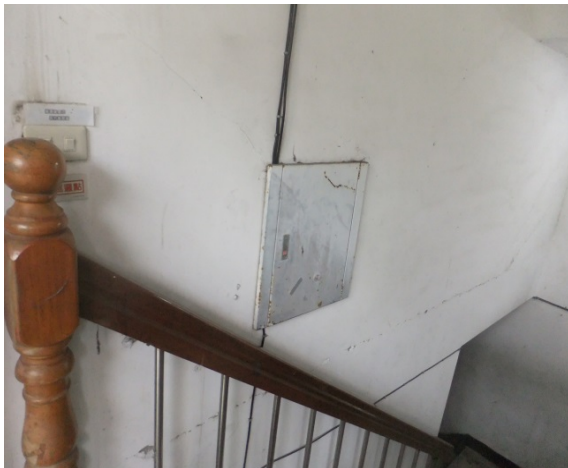
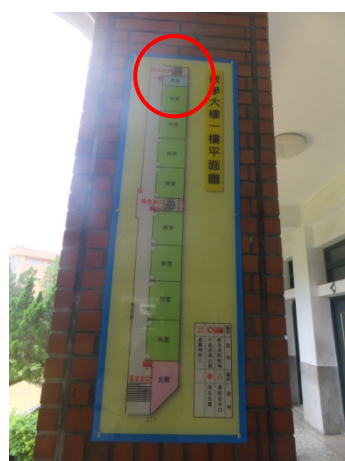
圖 6.53 教學大樓樓梯間牆體水平裂縫與樓梯間位置(紅圈標示處)

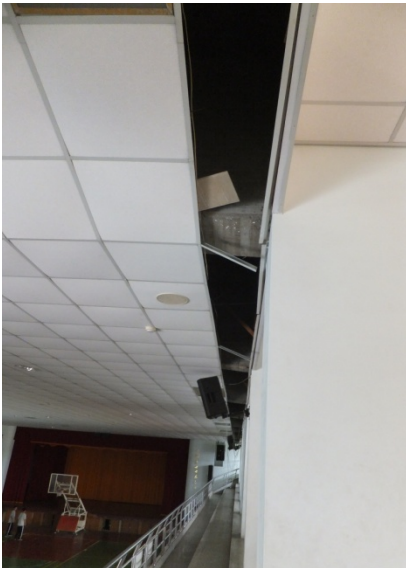
(b)破壞照片 2

活動中心為地上1層地下1層之鋼筋混凝土造建物，於民國78年興建，本次震損為輕鋼架天花板系統，破壞區域集中於講臺兩側邊緣，受損情況如圖 6.57 所示。除以上大樓受損情況，學校也提供其他震損資訊，如水塔於此次地震損毀7座，包含綜合工廠2座、學生宿舍2座、圖書館、行政大樓與教學大樓各1座(圖 6.58)。

圖 6.57 活動中心輕鋼架天花板系統邊緣區域受損

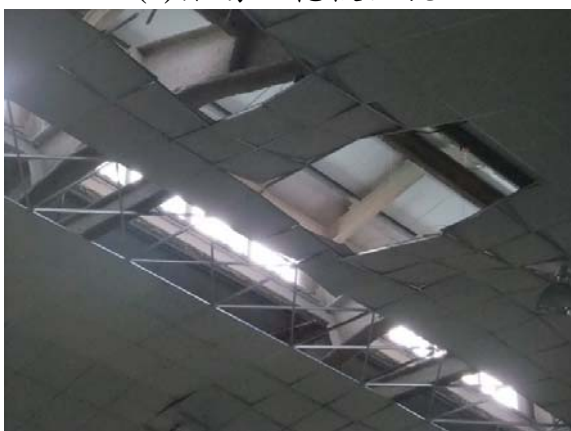
活動中心主要受損處為懸吊式天花板系統，由於地震當天學校正舉辦活動，輕鋼架天花板局部構材掉落造成少數民眾輕傷。天花板受損區域主要位於館場中央天窗周圍以及館場入口頂部(圖 6.60)。至真樓與專科教室二樓走廊間之隔離縫附近梁底部鋪面材料破損(圖 6.61)，一樓處廁所磁磚有剝落現象(圖 6.62)。至善樓與至美樓間之空地處有表面地磚或鋪面材剝落情況(圖 6.63)。

(c)鄰近館場中央天窗破壞照片 1

圖 6.60 活動中心輕鋼架天花板掉落

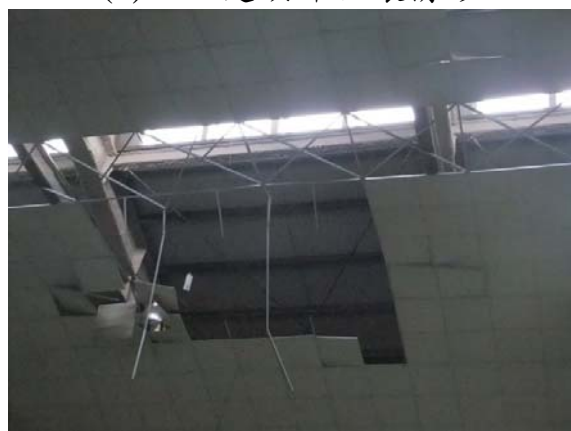
(d)鄰近館場中央天窗破壞照片 2

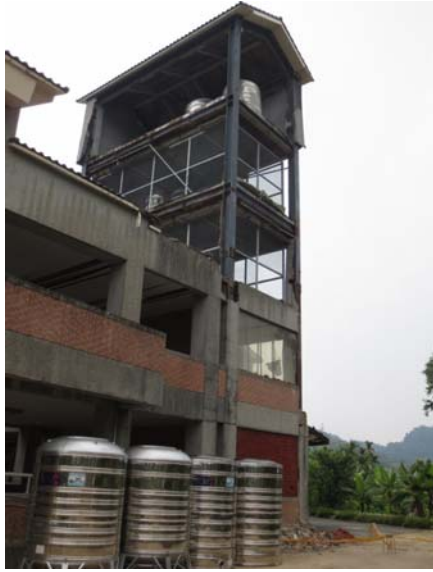
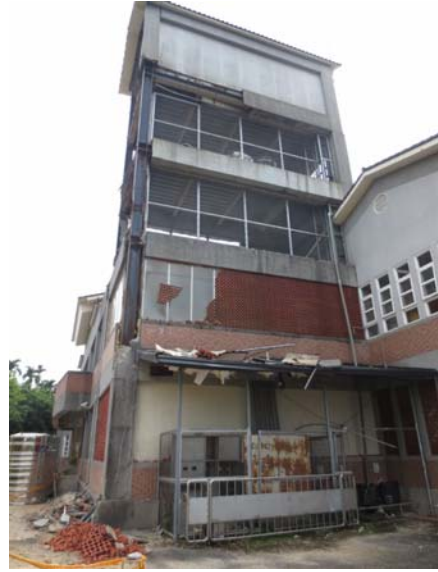
本校係屬九二一地震後重建之校園，校舍主體均為鋼結構之建築，其中教學大樓(B棟)旁水塔樓裝飾材於本次地震中受損，鋼結構外原有包覆材與花格磚受震後掉落(圖 6.65)，由照片研判，結構鋼材部分並未施作防火處理，建議學校改以輕量化材質進行後續復原，並加強鋼材之防火披覆處理。

圖 6.65 梁柱包覆材、花格磚受震後掉落

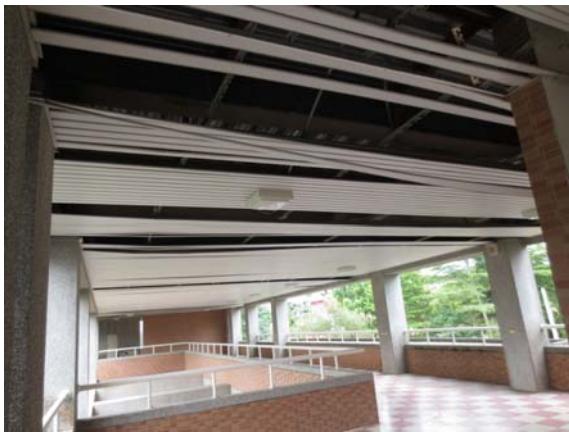
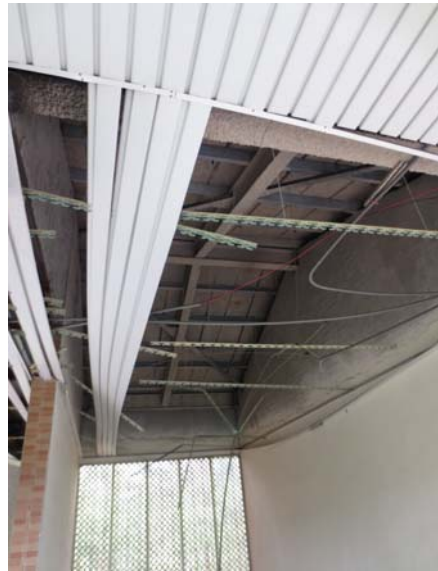
教學大樓(B棟)天花板於本次地震中發生掉落現象，震後屋頂出現雨水滲漏問題，已建議學校檢查滲漏水原因(圖 6.66)，避免結構體與天花板長期受潮發生損壞，影響使用安全。

圖 6.66 輕鋼架天花板掉落、出現雨水滲漏現象

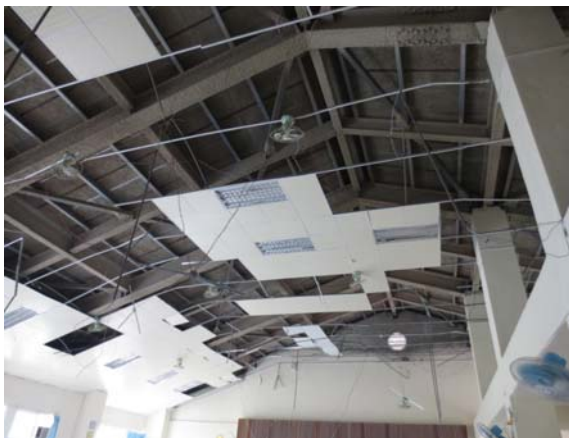
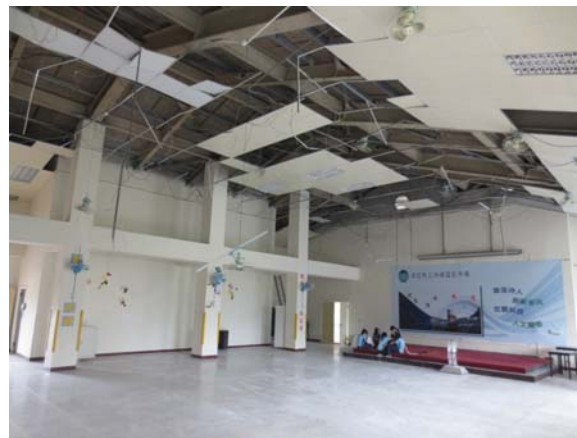
行政大樓(C棟)中做為禮堂使用之空間，其天花板大量掉落，部分電風扇僅靠電線懸吊(圖 6.67)，可能因無法承受重量而掉落，已建議學校全面將電風扇暫時移除，避免砸傷師生，並建議於修復時可考量不採用輕鋼架天花板之方式，以避免天花板受震掉落問題。

圖 6.67 輕鋼架天花板擠壓掉落

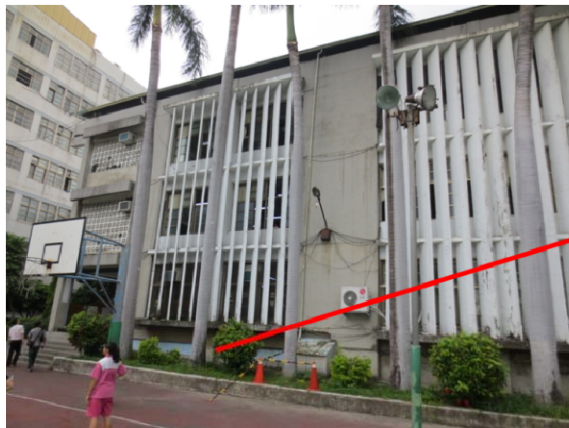
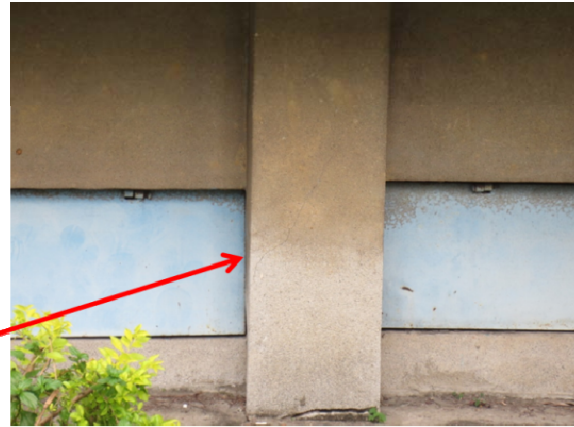
情況(圖 6.71)。另樂群樓與志學樓因校舍鄰近，發生碰撞損壞之現象，於志學樓三樓位置因緊鄰樂群樓，不如一樓與二樓有較大間距，因此，碰撞後造成樂群樓梁體混凝土受損剝落(圖 6.72)，建議增加三樓伸縮縫寬度，避免爾後地震再度碰撞受損。志學樓背面側因高窗短柱效應，於柱面出現細微剪力裂縫(圖 6.73)，目前不致影響結構安全，但仍須注意後續地震後是否有加劇情形。

圖 6.73 志學樓背面側高窗短柱出現輕微剪力裂縫

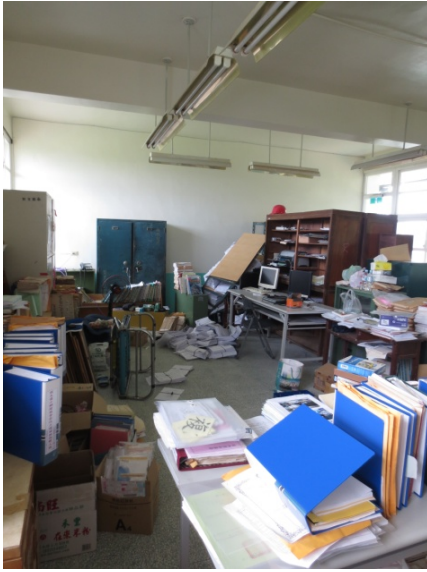
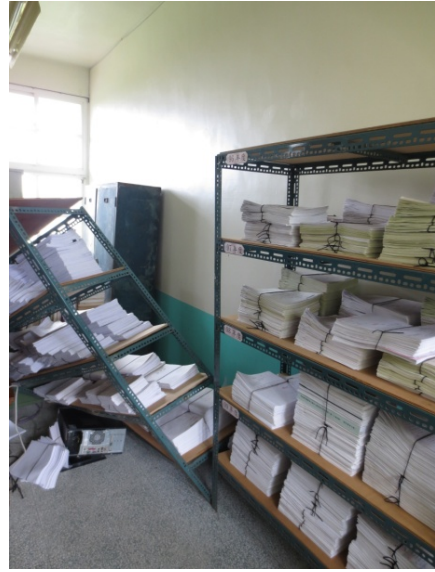
「A 棟」長 51.55 公尺、深 12.28 公尺，為加強磚造之地上 2 層校舍，採單邊走廊且廊外有柱之型式，興建年代約為民國 71 年。由於分期興建之故，相鄰建築相互碰撞，且該處已存在滲漏水問題，導致梁體下方混凝土碰撞後剝落(圖 6.76)；另有二樓檔案室存放文件之鐵架櫥櫃受地震搖晃而傾倒，以致文件散落，鐵架已嚴重變形(圖 6.77)。

圖 6.77 鐵架櫥櫃傾倒、文件散落

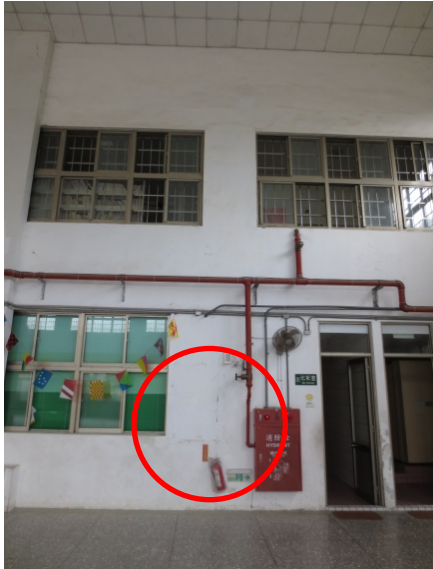
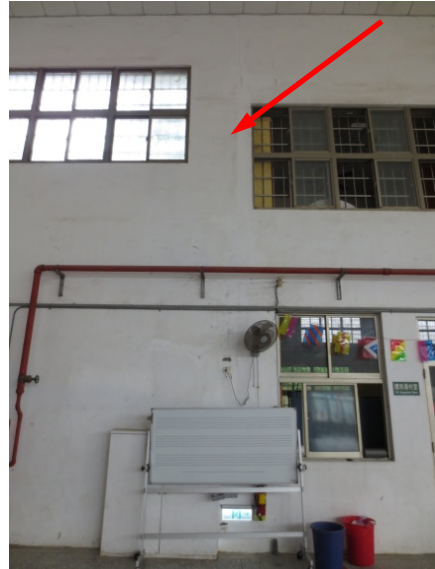
舍，興建年代約為民國 79 年。此次地震後，有幾處柱體與牆體交界位置出現裂縫，但未損及結構體，故以使用性修復予以處理即可。

圖 6.79 扯鈴館柱體與牆體交界位置出現裂縫

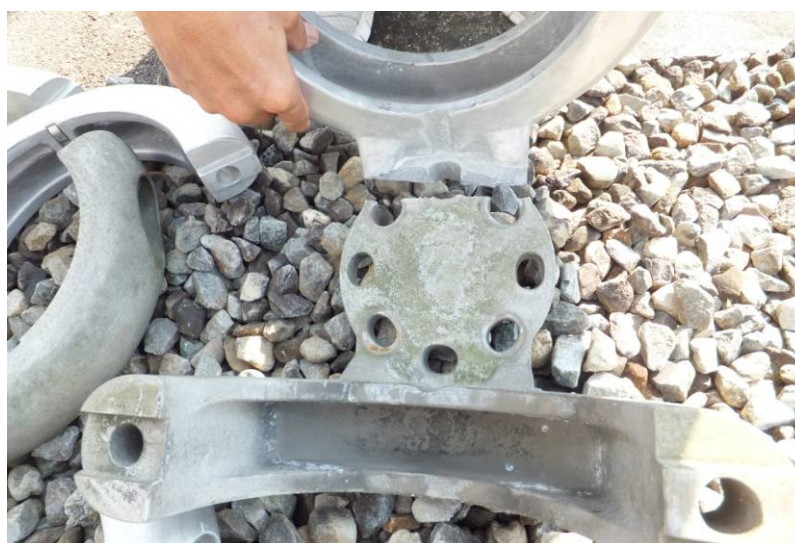
圖7.16 高空匯流排鋁管夾具破壞

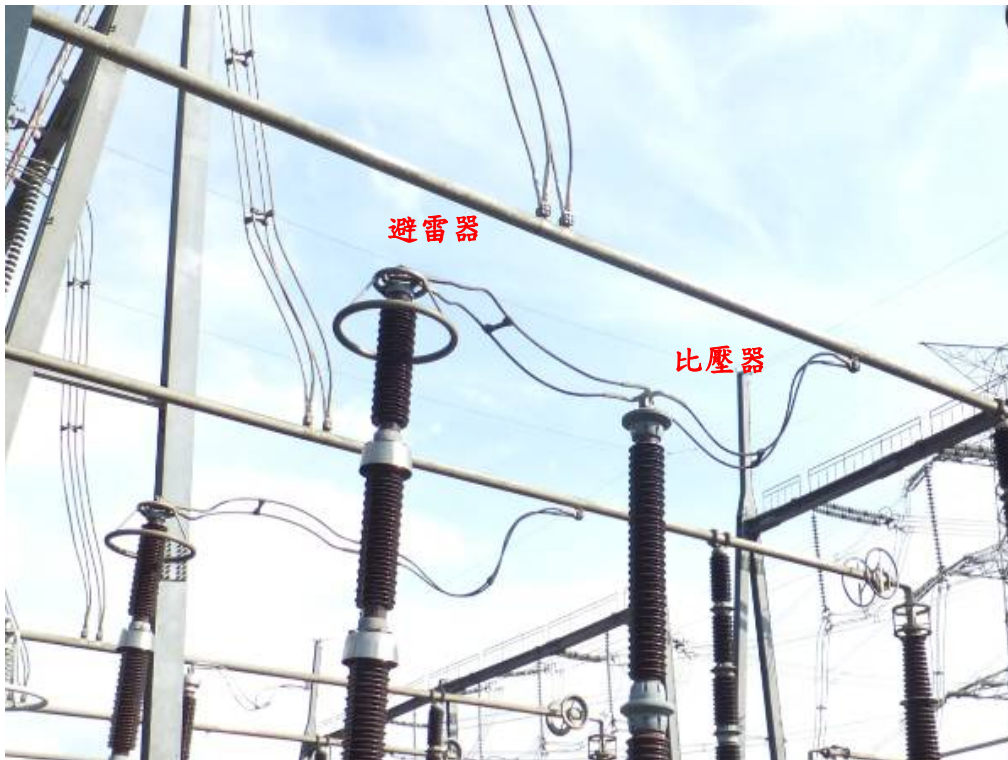
圖7.18 原配置：避雷器與比壓器相連

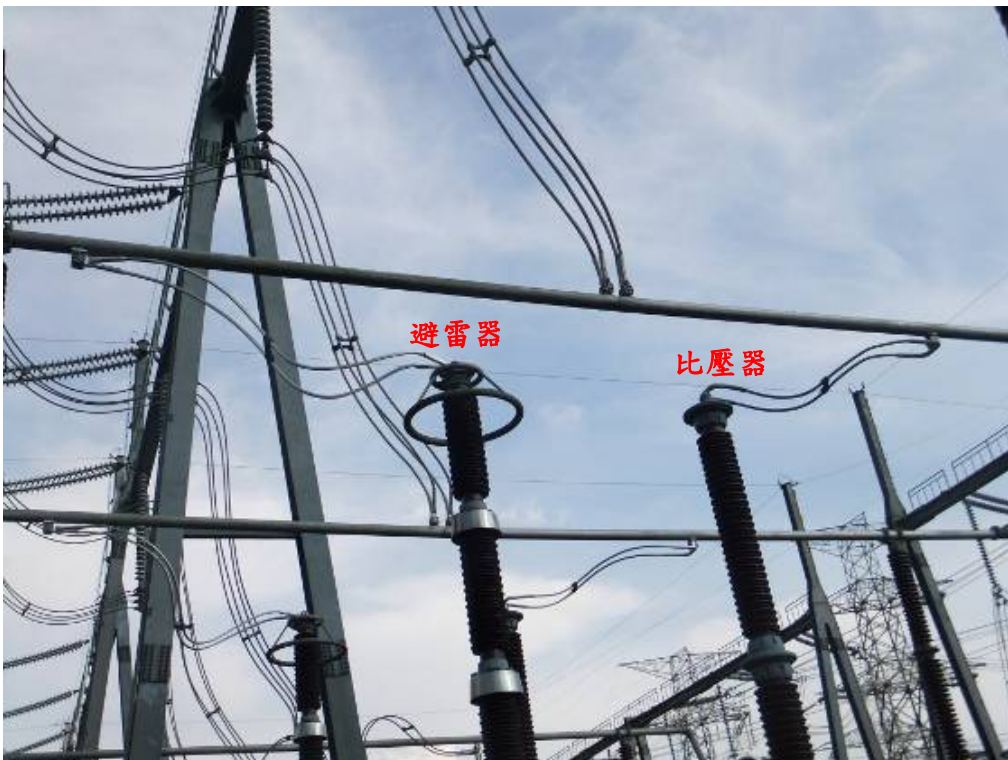
圖7.19 改良後配置：避雷器與比壓器分離

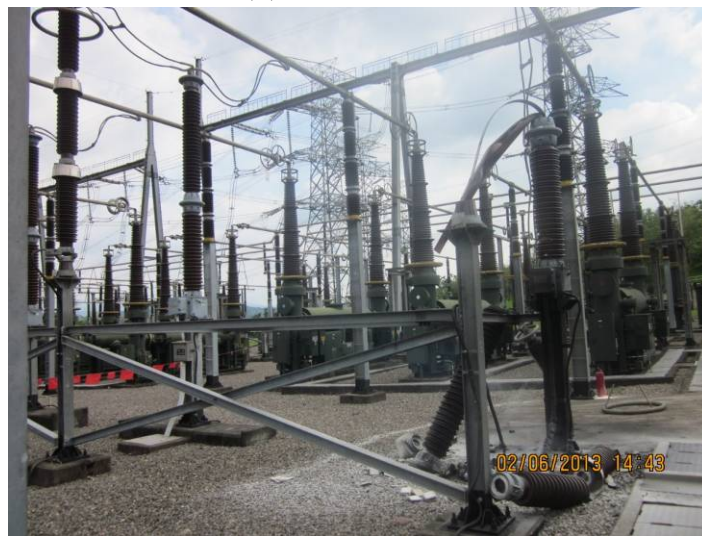
(a) 破壞照片 1

- 一、 峨嵋線：3 月 27 日南投地震之後，避雷器已改為與比壓器各自以導線與鋁管連接。本次強震下單支避雷器因底部礙子受損而使避雷器斷折，幸未損及鄰近之比壓器。
- 二、 明潭二路：原配置為避雷器與比壓器以導線相連，單支避雷器底部端子受震斷裂後，避雷器上部撞擊比壓器致使其斷裂(圖 7.20)。
- 三、 嘉民三路：原配置為避雷器與比壓器以導線相連，本次地震中一座 R 相比壓器傾斜；一座 S 相比壓器中間斷裂掉落，相連的避雷器底部斷裂掉落。依據台電人員提供之震損照片，無法判定起因為比壓器或是避雷器何者先行受損而損及對方。

圖7.20 明潭二路單支避雷器破壞情形(台電提供)

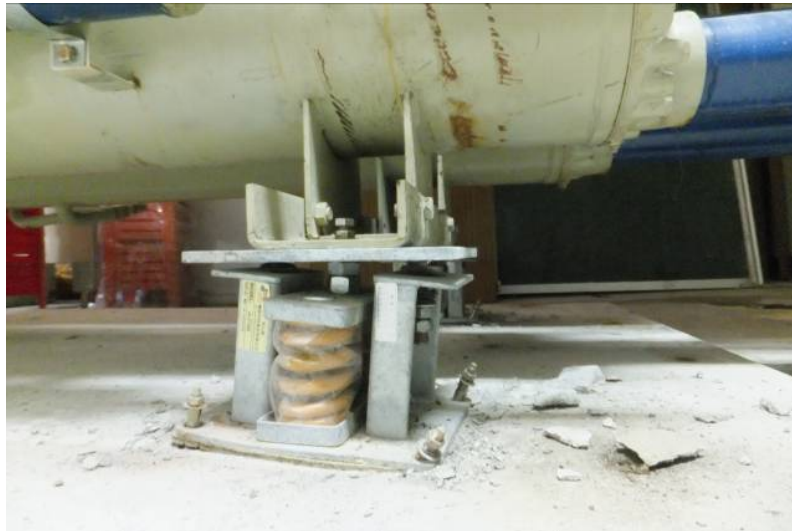
1. 東側磚砌山牆頂部毀損致使磚塊掉落。鄉公所人員表示，西側磚砌山牆已於 3 月 27 日南投地震中受損且磚塊掉落(圖 7.24、圖 7.25)。
2. 三樓至五樓多處天花板板材掉落(圖 7.26、圖 7.27、圖 7.28)。
3. 六樓空調系統壓縮機之錨錠處受損，疑因彈簧避振器支承之壓縮機於強震下慣性力過大，錨錠處混凝土強度不足，導致錨錠處混凝土破壞而使膨脹螺栓拔起(圖 7.30)。
4. 屋頂層部分鋼構屋瓦變形受損等(圖 7.31)。

(b) 彈簧避振器之錨錠處受損

圖7.30 六樓空調系統壓縮機之錨錠螺栓拔起

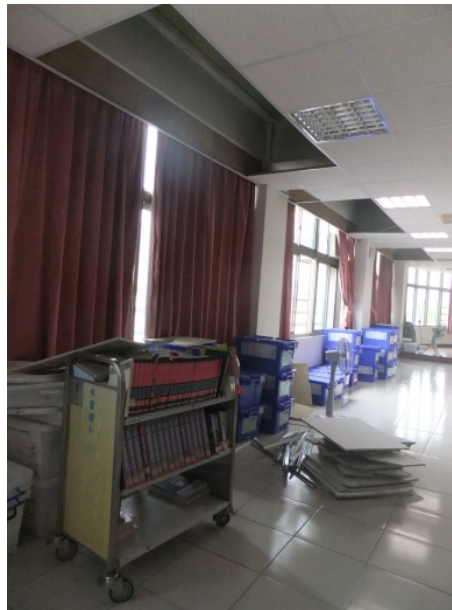
(a) 破壞照片 1

教學大樓主要震損為二樓圖書室輕鋼架天花板系統於兩側邊緣處板材掉落、骨架受損等(圖 7.36)。體育館震損情形較為嚴重，分述如下：

圖7.36 教學大樓二樓圖書室天花板邊緣受損

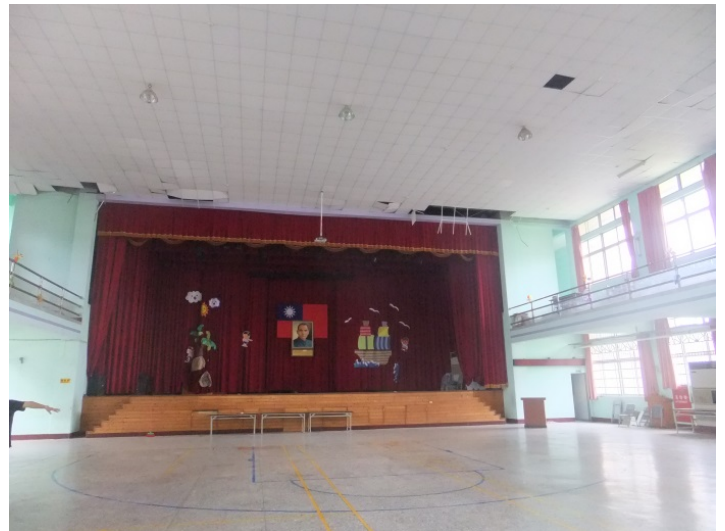
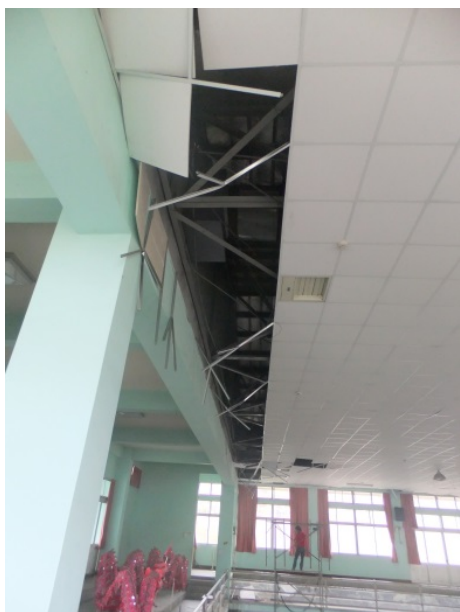
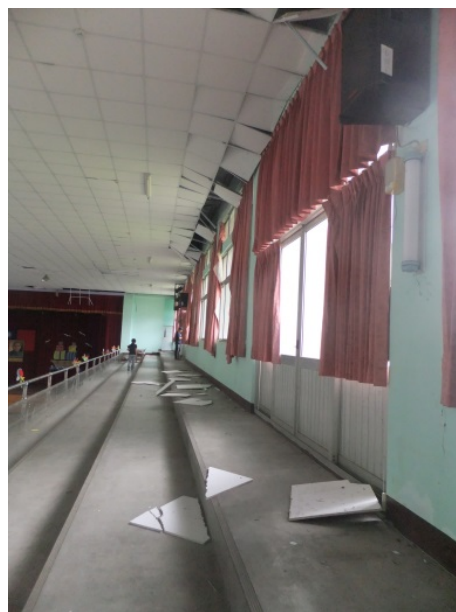
1. 體育館主要受損之非結構構件為挑高空間之輕鋼架天花板系統，破壞區域集中於天花板系統邊緣區域，包括講台前、兩側看台上方(西側)、體育館入口(東側)上方等(圖 7.37)。
2. 體育館一樓位於南側之水冷式空調系統受損，包括位於講台側之主控室外之埋牆冷卻水管破壞而使二樓冷卻水塔無法運作(圖 7.38)，另一冷卻水塔抽水馬達受損於震後無法運作(圖 7.39)。
3. 其他受損情形，包括體育館外側樓梯地面下陷(圖 7.40)，女廁與男廁外牆磁磚掉落等(圖 7.41)。

(a) 體育館入口(東側)上方

(b) 講台前兩側看台(西側)上方

(c) 體育館兩側邊緣上方

圖7.37 水里國小體育館天花板損壞情況

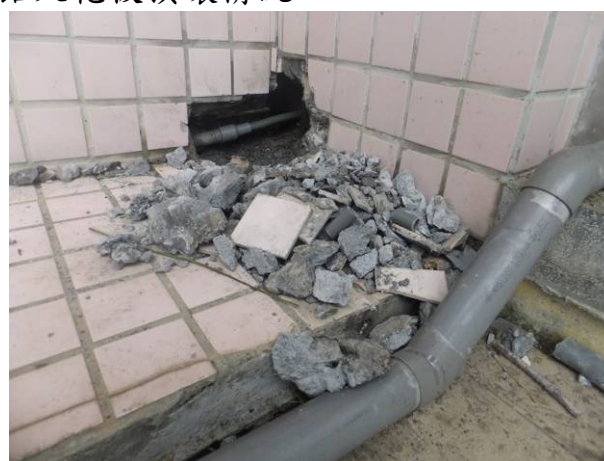
(a) 埋牆水管受損致使主控室滲水

圖7.38 空調冷卻水管受損

(b) 水管業已修復

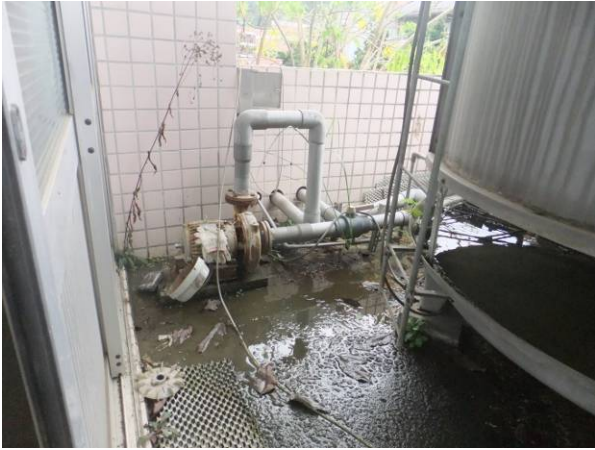
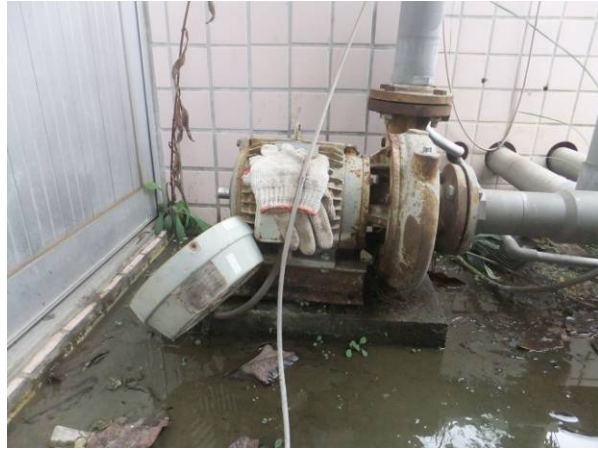
(b) 冷卻水塔

(c) 抽水馬達受損無法運作
圖7.39 水里國小體育館設備管線損壞情況

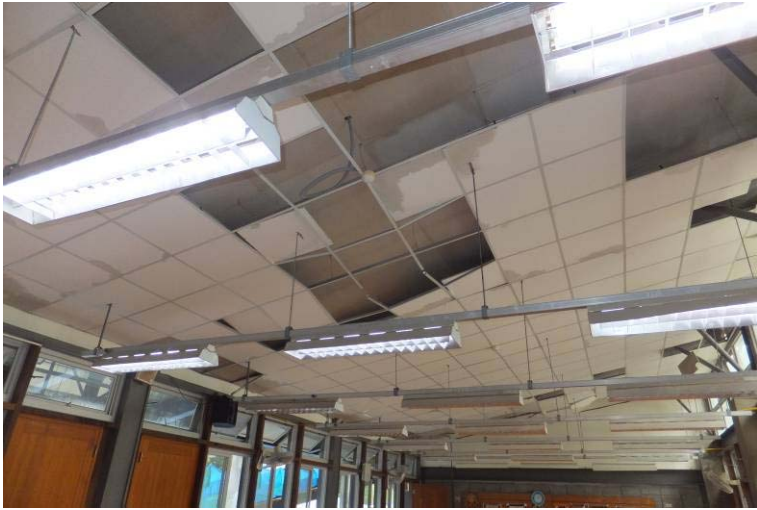
(a) 位於中間區域之天花板骨架破壞

(b) 邊緣區域

圖7.49 二樓綜合教室天花板受損區域近照

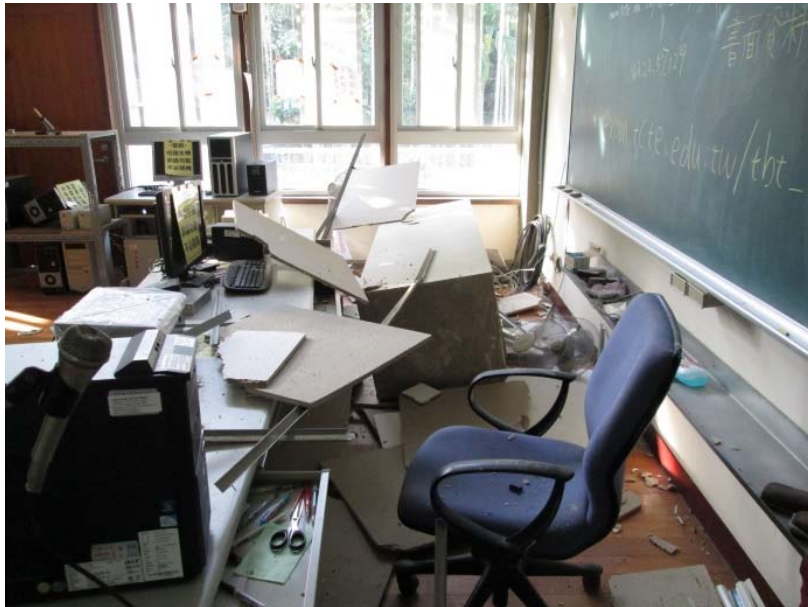
行政與專科教室區為地上二層之鋼構造建築物，於民國 90 年竣工(圖 7.43)。一樓使用用途包括男廁、健康中心、導師室及女廁。本次地震男廁與健康中心之廁所等隔間牆、女廁隔間牆與鋼骨柱間穿透性裂損且剝落嚴重(圖 7.44、圖 7.45、圖 7.46)，並產生多處窗角裂縫，其中女廁隔間牆具 45 度裂縫 (圖 7.47)。二樓使用用途包括綜合教室與電腦教室。綜合教室主要震損構件為天花板系統 (圖 7.48)，其受損狀況為邊緣區域板材掉落，位於中間區域之天花板骨架破壞(圖 7.49)。電腦教室之震損情形除天花板板材掉落外，亦發生櫥櫃傾倒(圖 7.50)。

圖7.50 電腦教室櫥櫃傾倒(校方提供)

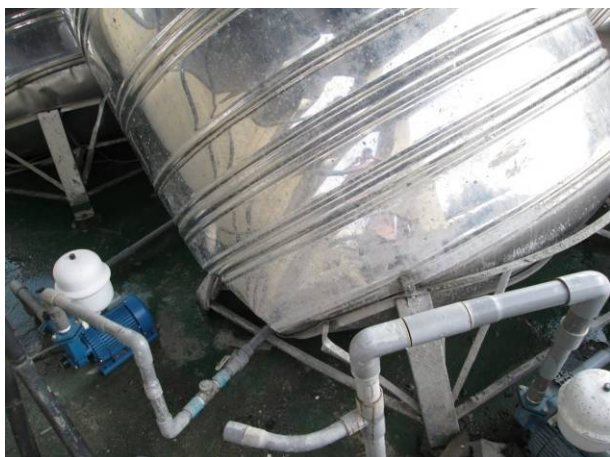
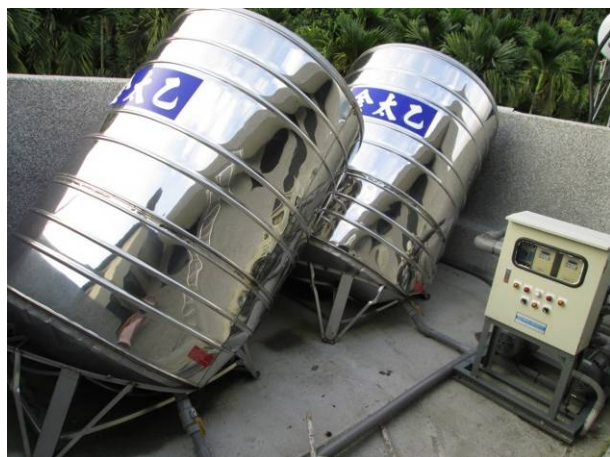
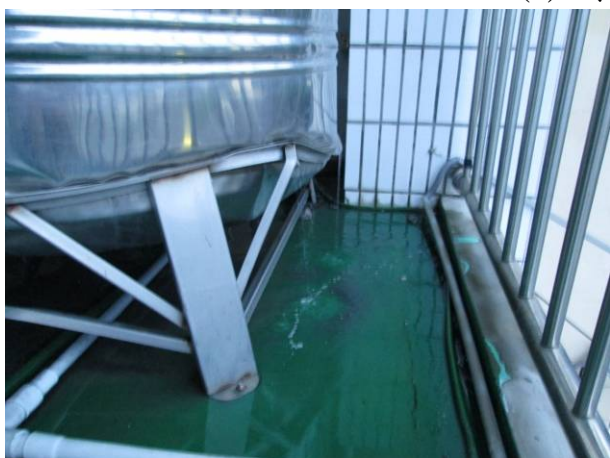
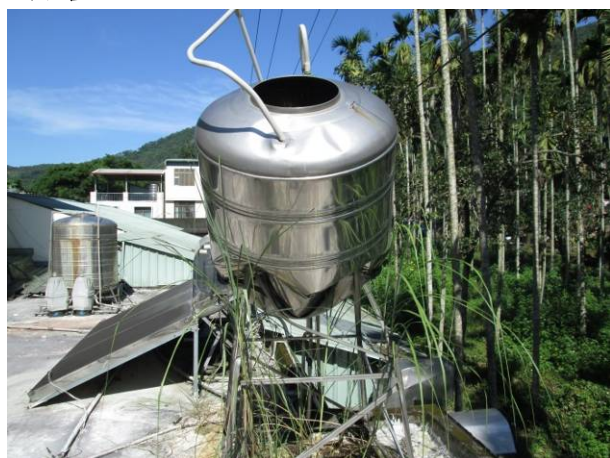
除了上述建築裝修構件受損外，民和國中共計六座水塔於本次地震受損，包括學生宿舍、女老師宿舍、廚房小型水塔等，如圖 7.57 所示。

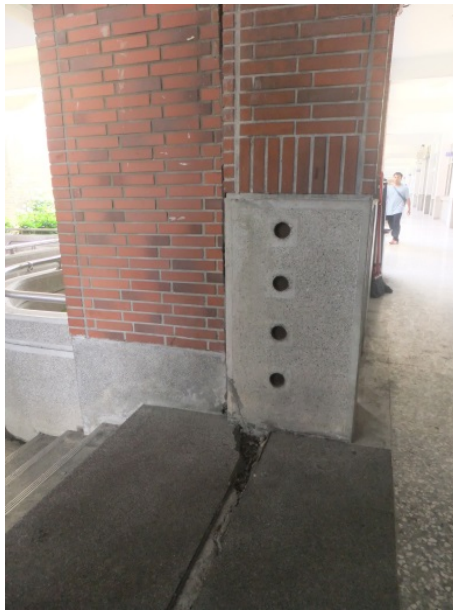
(a) 教學大樓與行政大樓

1. 介於教學大樓與行政大樓、教學大樓與圖書館之間的隔離縫鄰近構材受損(圖 7.60)。
2. 地下室埋於建築結構內之消防水管(消防栓用)破損，致使消防水由梁裂縫噴出而造成地下室局部積水(圖 7.61)。
3. 教學大樓樓梯間牆體產生水平裂縫 (圖 7.62)。

圖7.60 棟間隔離縫鄰近構材受損

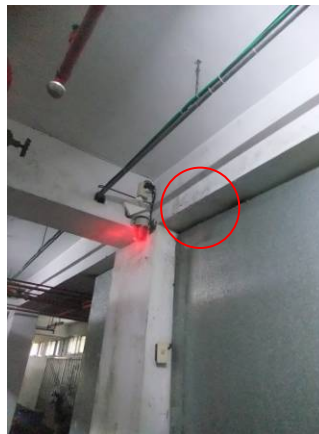
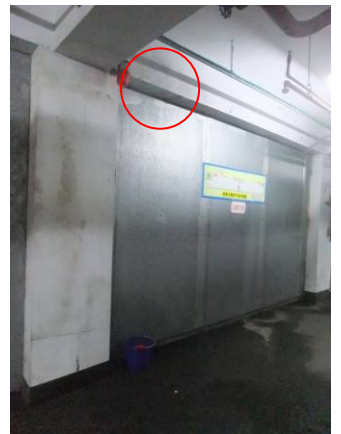
圖7.61 教學大樓地下室消防水管破損(紅圈為滲水處)

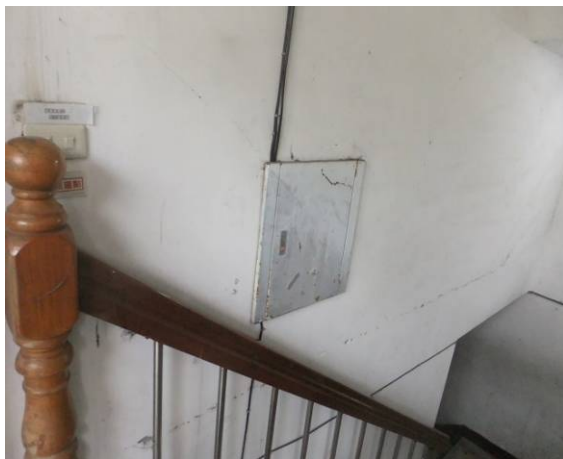
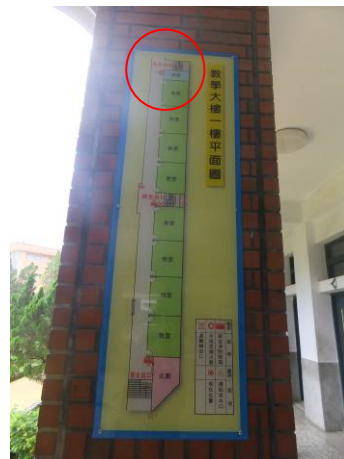
圖7.62 教學大樓樓梯間牆體水平裂縫與樓梯間位置(紅圈標示處)

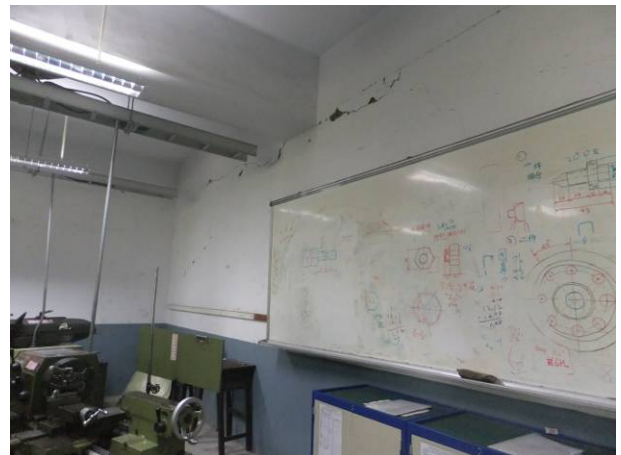
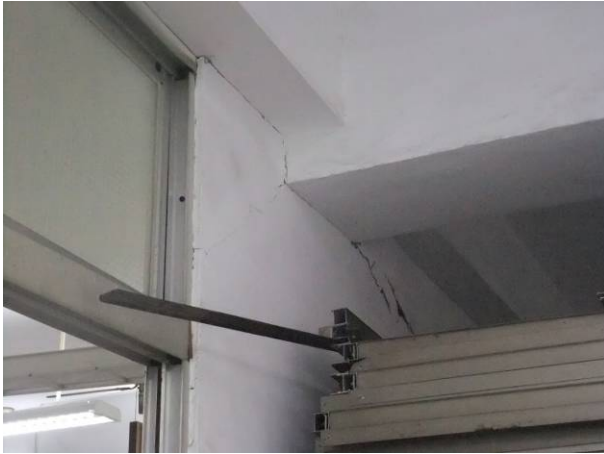
1. 機械實習四廠(圖 7.64)之隔間磚牆，其為梁底與隔間磚牆之間水平裂縫(圖 7.65)。
2. 樓梯間牆體產生水平裂縫與局部粉刷層剝落，觀察其粉刷層剝落處，其裂縫位置疑為牆體模板之螺栓固定位置(圖 7.66)。
3. 位於機械實習四廠外之電梯受損無法於震後啟動(圖 7.67)；此外，位於行政大樓與電化大樓之電梯亦有受損情形。

圖7.65 機械實習四廠磚牆水平裂縫

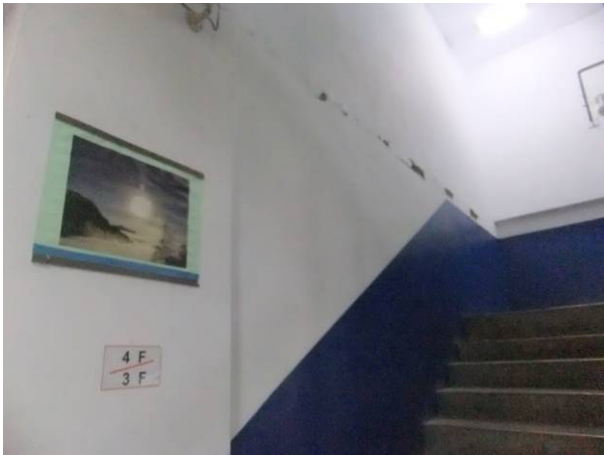
(a) 水平裂縫分布

(b) 粉刷層剝落處放大照片

圖7.66 綜合實習大樓樓梯間牆體水平裂縫

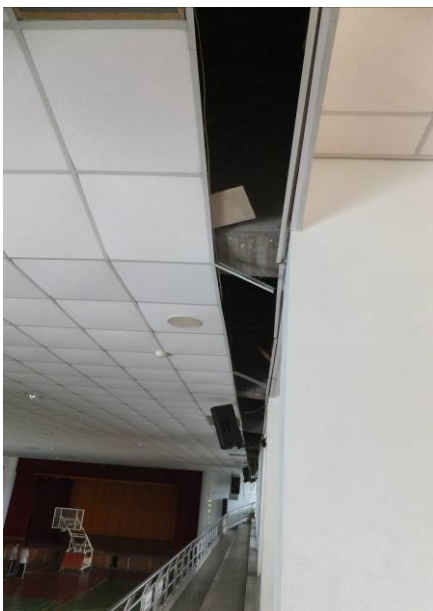
本次震損為輕鋼架天花板系統，破壞區域集中於講台兩側邊緣，受損情況如圖 7.68 所示。

圖 7.68 活動中心輕鋼架天花板系統邊緣區域受損

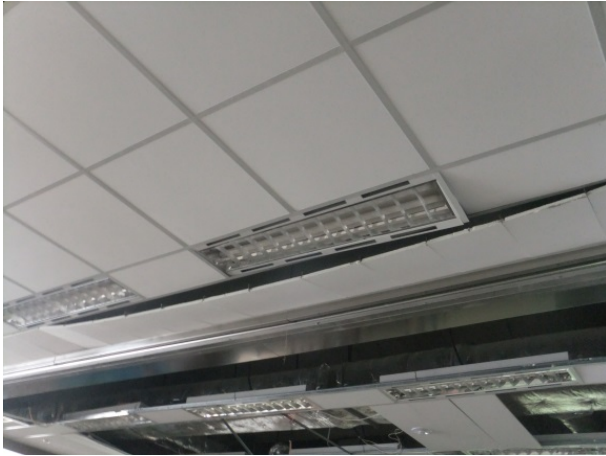
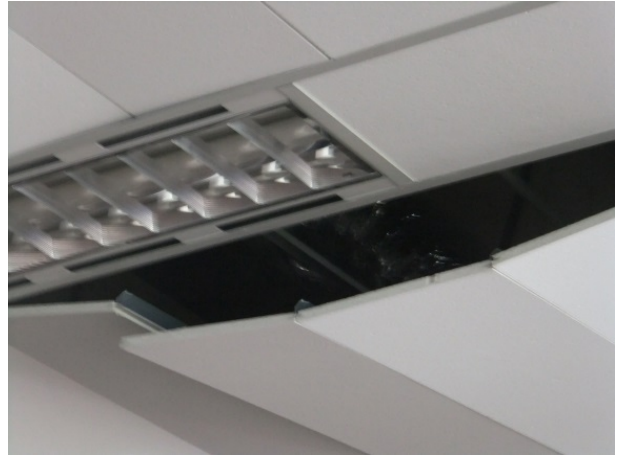
圖7.75 明架式與半明架懸吊天花板系統

此次勘查除了蒐集震災資料，勘查結果亦可比對 3 月 27 日南投地震之災損情形。3 月 27 日南投地震後，圖資大樓於將原先五樓天花板系統之「半明架懸吊天花板系統」局部區域改為「明架式懸吊式天花板系統」(圖 7.75)。由本次震損狀況可發現，三樓(圖 7.77)、四樓與五樓(圖 7.76)局部天花板震損面板掉落，主要為半明架懸吊式天花板系統，少部分為明架式懸吊天花板系統。除了天花板系統震損外，亦發生支承於天花板系統之部分出風口與空調風管等掉落(圖 7.77(d)、圖 7.78)。

(a) 明架式天花板系統無損
(照片左上角處)

(b) 半明架式天花板材與骨架移位
(照片下半部處)

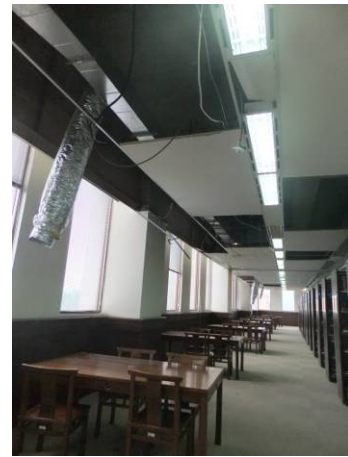
圖7.77 三樓天花板系統受損情況

(b) 破壞照片 1

(c) 破壞照片 2

(d) 破壞照片 3

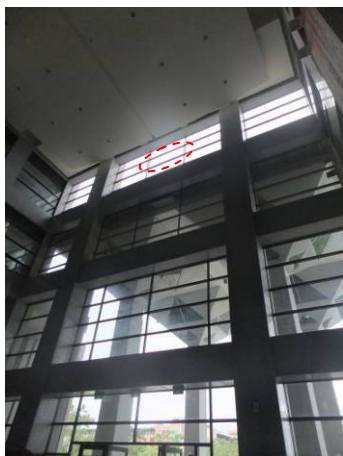
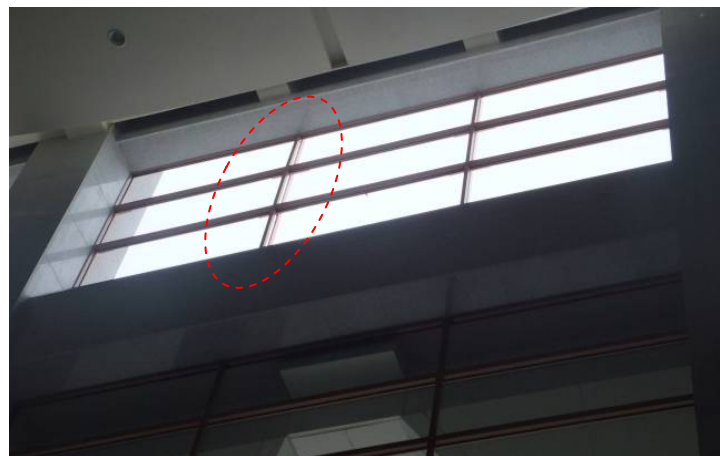
圖7.78 挑高大廳玻璃窗

本次地震當中，暨南大學測站測得之東西向地表加速度為 355.77 gal，南北向 433.65 gal。3 月 27 日南投地震時，東西向地表加速度為 499.62 gal，南北向 272.02 gal。當時地震損害以天花板系統為主，四樓至五樓天花板系統受損嚴重，且部分出風口、空調風管、防煙垂壁因天花板系統於強震下變位而受損、掉落。此外，一樓挑高大廳上方，位於約四樓位置之大片固定玻璃窗破損。

其他非結構構件方面，3 月 27 日南投地震後，一樓挑高大廳上方約四樓位置之大片固定玻璃窗多添加一窗間柱，本次地震並未發生玻璃受震破損情形(圖 7.78)。圖書架頂部原已架設防震連桿，本次地震中圖書架以及防震連桿連接處並未觀察到受損狀況。

(a) 3月27日震損區域

(b) 外側多加設窗間柱
