2013 年 0602 南投地震事件
勘災報告

報告編號：NCREE-13-025

2013 年 0602 南投地震事件勘災報告
Reconnaissance Report on the June 2, 2013 Nantou Earthquake

國家地震工程研究中心

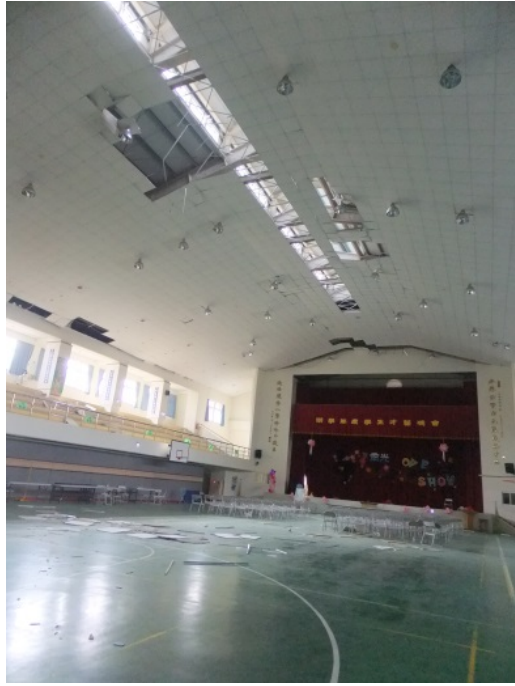
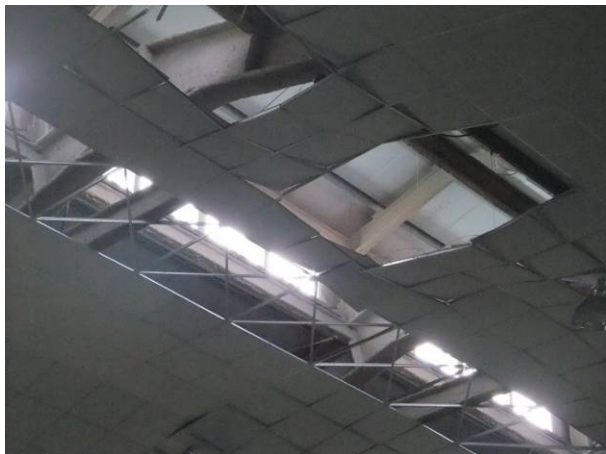
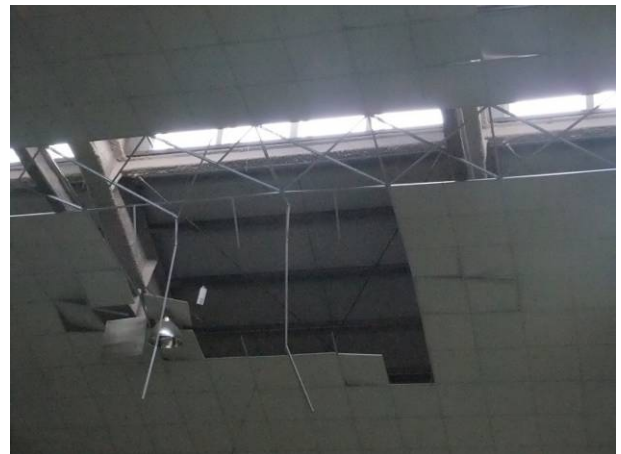
圖7.82 承德館天花板掉落

南光國小位於南投縣埔里鎮，其外觀與平面配置如圖 7.79 與圖 7.80 所示。此次震災較嚴重處為承德館(活動中心)與 B 棟(至真樓)、專科教室二樓。承德館(活動中心)外觀圖如圖 7.81 所示，此地震主要受損處為懸吊式天花板系統，由於地震當天學校於承德館舉辦活動，天花板局部構材掉落造成少數民眾輕傷。天花板受損區域主要位於館場中央天窗周圍以及館場入口頂部(圖 7.82)。

(a) 館場天花板全貌

(b) 入口處頂部破壞情形

(c) 鄰近館場中央天窗破壞照片 1

(d) 鄰近館場中央天窗破壞照片 2

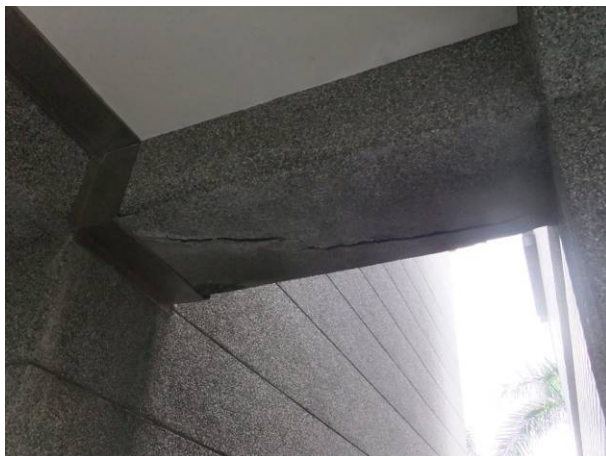
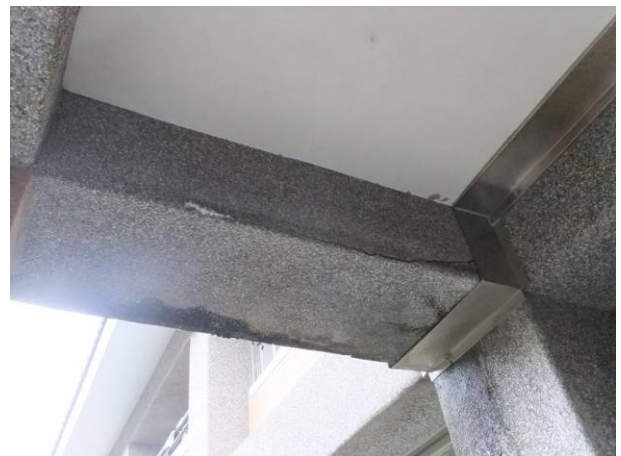
此外，B 棟(至真館)與專科教室二樓走廊間之隔離縫附近梁底部鋪面材料破損(圖 7.83)，一樓處廁所磁磚有剝落現象(圖 7.84)。C 棟(至善樓)與 D 棟(至美樓)間之空地處有表面地磚或鋪面材剝落情況(圖 7.85)。

圖7.83 B棟與專科教室二樓隔離縫附近梁底鋪面材破損

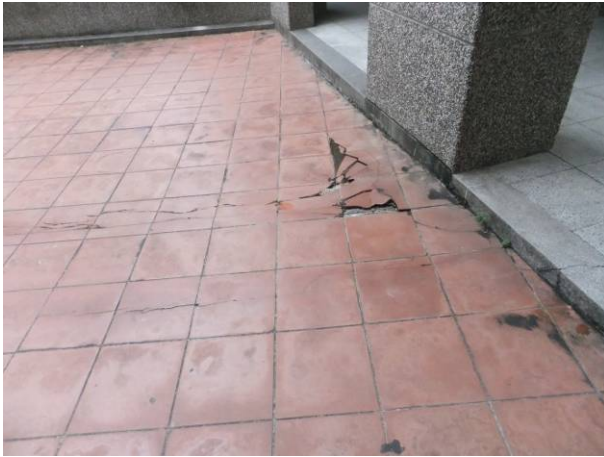
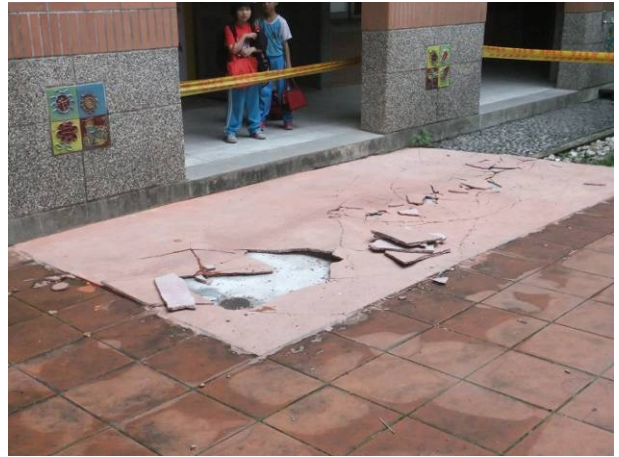
圖7.85 C棟與D棟間地面磁磚擠壓破裂
